Affidamento a Contraente Generale dei "Lavori di ammodernamento del tratto Palermo - Lercara Friddi, lotto funzionale dal km 14,4 (km. 0,0 del Lotto 2) compreso il tratto di raccordo della rotatoria Bolognetta, al km 48,0 (km. 33,6 del Lotto 2 - Svincolo Manganaro incluso) compresi i raccordi con le attuali SS n.189 e SS n.121

- PERIZIA DI VARIANTE N.3 -

ELABORATI GENERALI INQUADRAMENTO GENERALE Risposte del C.G. al rapporto istruttorio Anas alla P.V.T.3 Rif. prot. CDG.ST PA U.0187000.25-03-2021

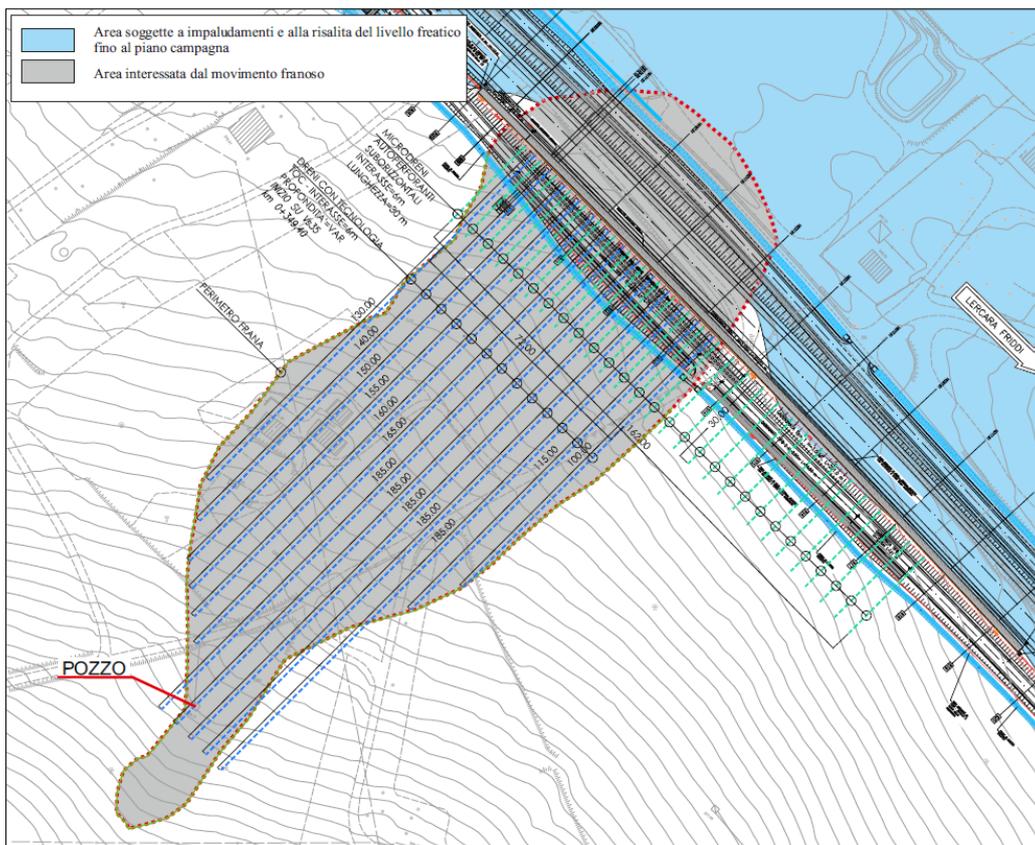
Figura 7 Carta geomorfologica con delimitazione dell'area in frana (2019)

Dai rilievi eseguiti l'area frana è risultata avere un'estensione nell'ordine di circa 200 m dalla sede stradale, con una profondità della coltre in frana intorno ai 6 m.

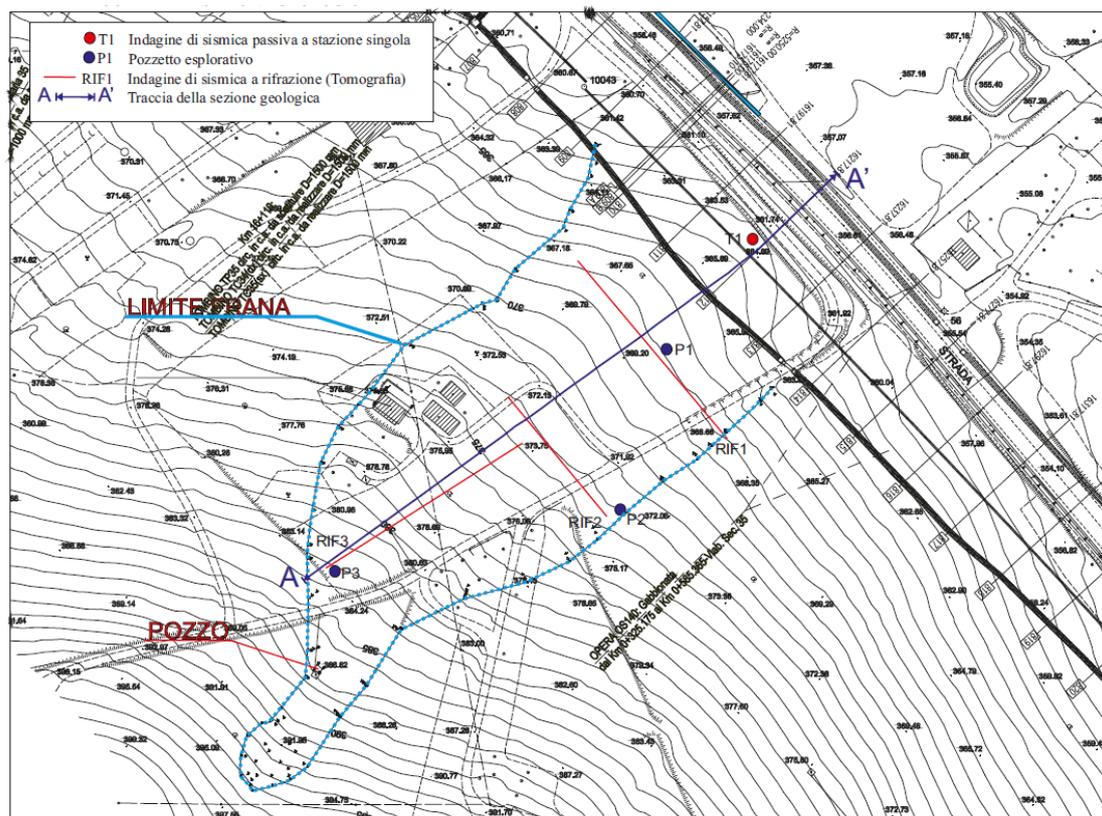
Figura 8 Delimitazione area in frana e ubicazione indagini integrative

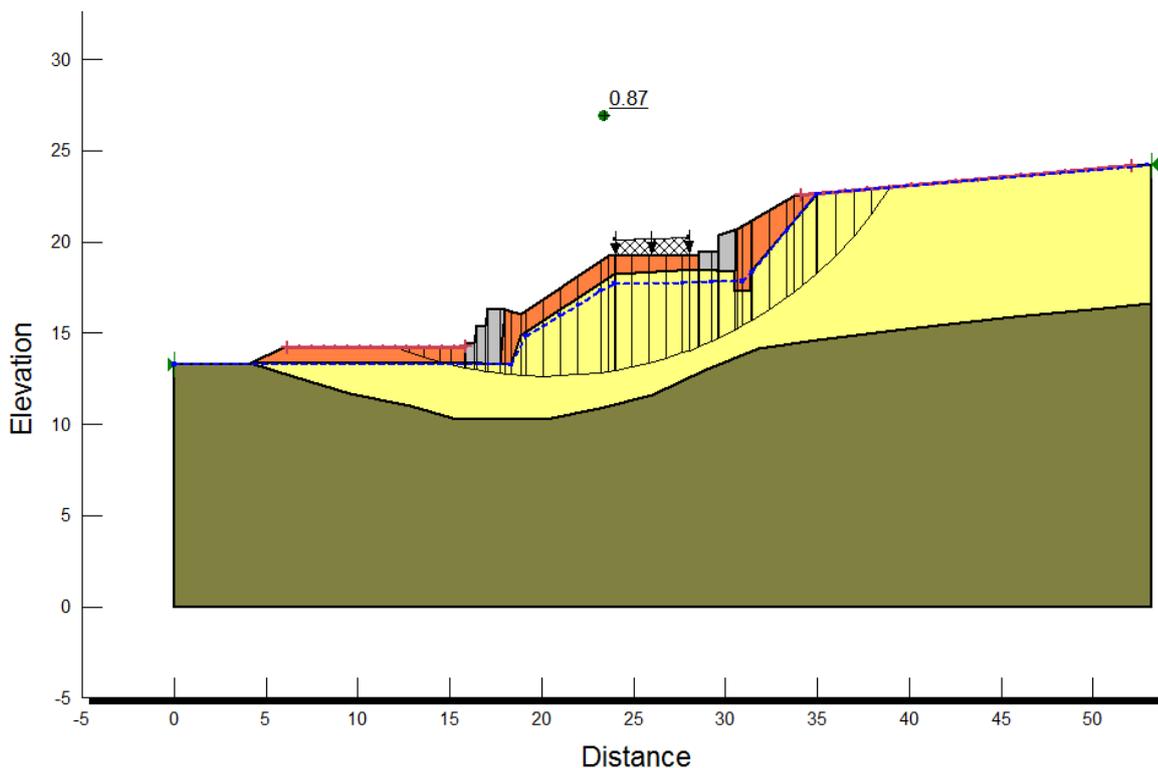
Rispetto a tale meccanismo circolare è possibile dimostrare che la configurazione di P.V.T.2, sotto l'ipotesi di falda a piano campagna, quindi secondo un'ipotesi di funzionamento della trincea non a regime, ovvero di una risalita generale della falda su tutto il pendio, presenti coefficienti di sicurezza compatibili con l'avvenuto dissesto.

Figura 9 Configurazione di P.V,T.2 – falda a piano campagna-

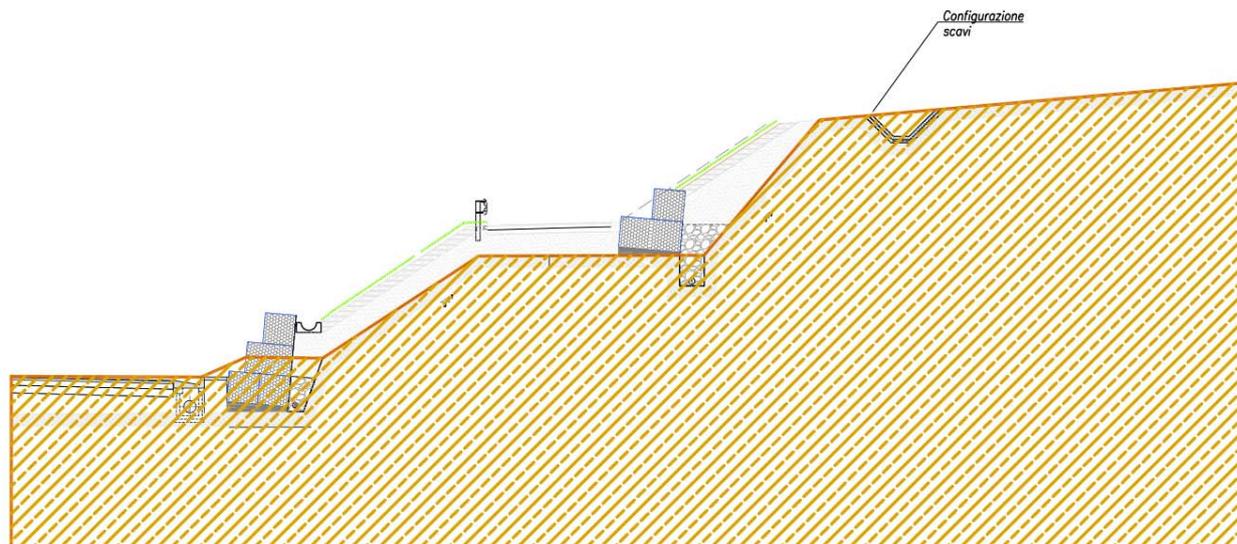
Figura 10 Sovrapposizione della configurazione di progetto di P.V.T.2 e della geometria degli scavi realizzati nel 2018

Nella configurazione intermedia, il drenaggio delle acque è comunque garantito dall'assenza di strutture di ritenzione e di impermeabilizzazione lungo le scarpate (vedasi Figura 10) .
