**Eni S.p.A. Energy Evolution
Green/Traditional Refining & Marketing
RAFFINERIA di LIVORNO**

Scarico SF2

**Azioni correttive individuate a seguito del riscontro
anomalia parametro Ferro**

Livorno, 30/06/2021

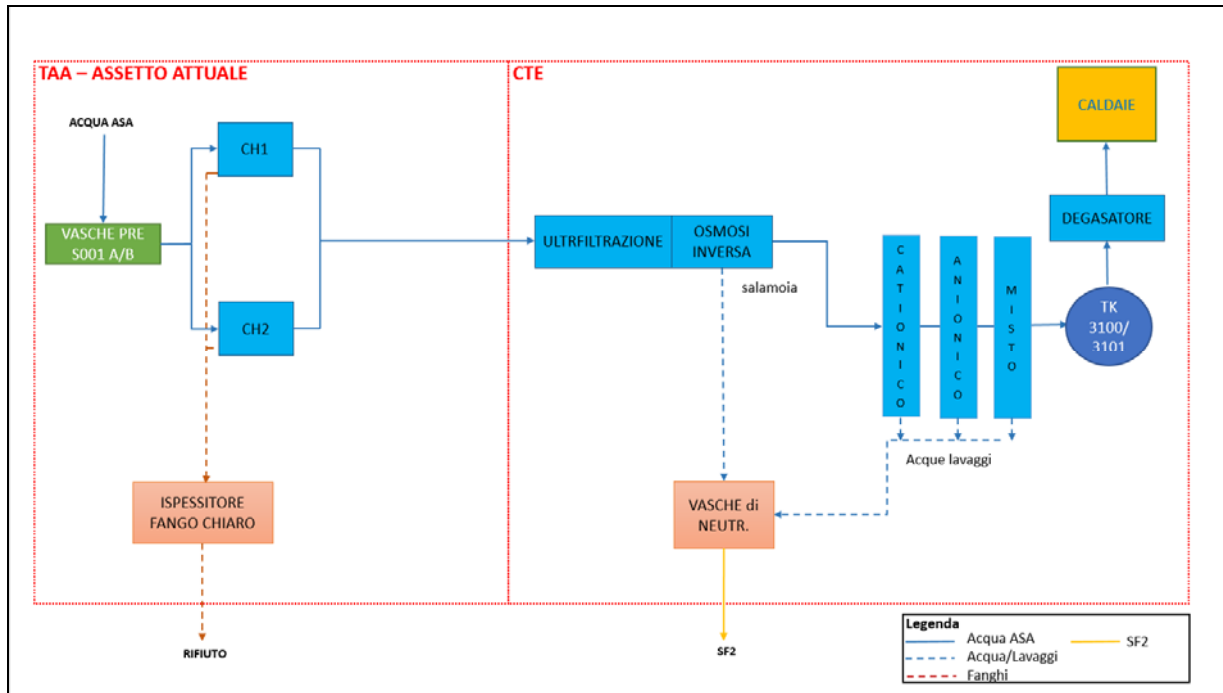
Nella *Figura 2.1* alla pagina seguente è riportata una rappresentazione schematica del trattamento subito dall'acqua industriale ASA in ingresso e del flusso delle acque in uscita verso lo scarico SF2.

Figura 2.1: ciclo dell'acqua industriale ASA in ingresso

Lo scarico SF2 (scarico acque saline), recapitante nel corpo idrico Fosso delle Acque Salse, si origina dalle acque in uscita dai *batches* dei lavaggi dell'impianto di demineralizzazione e dalla salamoia proveniente dagli impianti di dissalazione della Centrale Termoelettrica (CTE).

L'acqua in ingresso allo stabilimento, acquistata da ASA, gestore idrico locale, come acqua industriale, richiede una serie di trattamenti per poter essere utilizzata nelle caldaie della Centrale per la produzione di vapore.

La prima fase di trattamento prevede l'aerazione nelle vasche PRE S001 A/B all'interno delle quali viene effettuato un dosaggio di ipoclorito di sodio. Nelle vasche si ha una precipitazione primaria dei solidi sospesi contenuti nell'acqua di alimento ed un'aerazione naturale e forzata per una prima parziale eliminazione di microrganismi e batteri.

L'acqua pre-aerata è poi inviata a due chiarificatori a gravità (CH1 e CH2) dove viene trattata con agenti coagulanti e flocculanti per l'eliminazione dei solidi sospesi e di gran parte del carico organico.

I fanghi separati sul fondo dei chiarificatori vengono inviati ad un ispessitore e da questi ad un sistema di filtrazione e disidratazione per essere poi smaltiti come rifiuto non pericoloso presso impianti esterni autorizzati.

L'acqua chiarificata viene successivamente inviata in area CTE dove subisce i processi di ultrafiltrazione, dissalazione (per osmosi inversa), demineralizzazione e degasaggio per produzione di acqua caldaia.

Le acque in uscita dai *batches* dei lavaggi dell'impianto di demineralizzazione e la salamoia proveniente dall'impianto di dissalazione (i.e. "acque saline") confluiscono alle vasche di neutralizzazione (denominate S201 e S202) da cui, una volta neutralizzate (con valore di pH stabile tra 6,5 e 8,5), sono scaricate nel Fosso delle Acque Salse tramite il punto SF2.
