Committente:	i.
Cantiere:	C.LE TORREVALDALIGA NORD
Prova:	SA1
Data esecuzione:	14/12/04

ALLEGATO 7
PROVE SASW

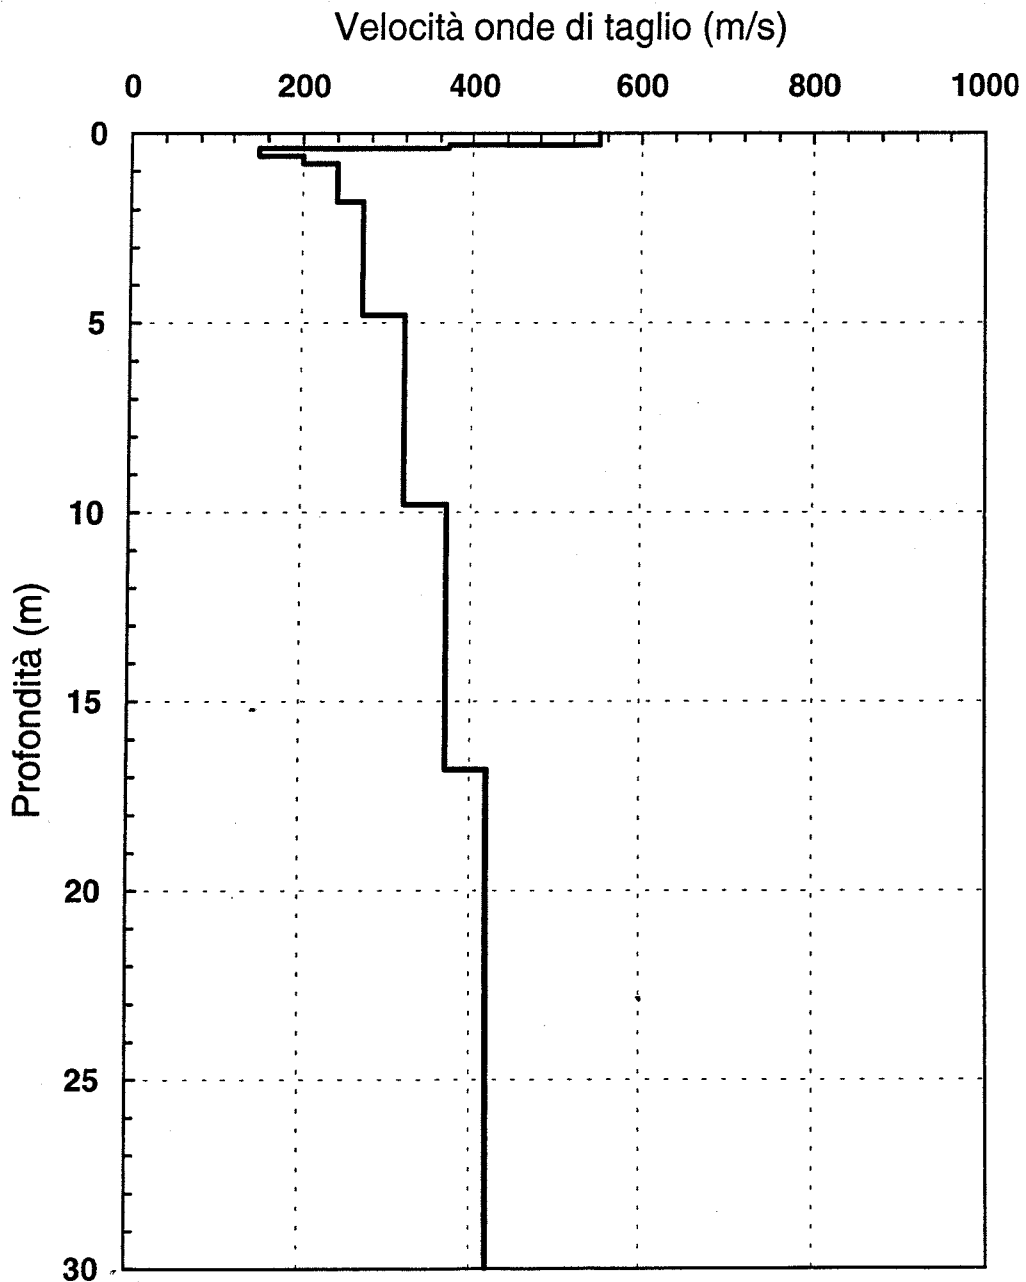
Committente:	
Cantiere:	C.LE TORREVALDALIGA NORD
Prova:	SA1
Data esecuzione:	14/12/04

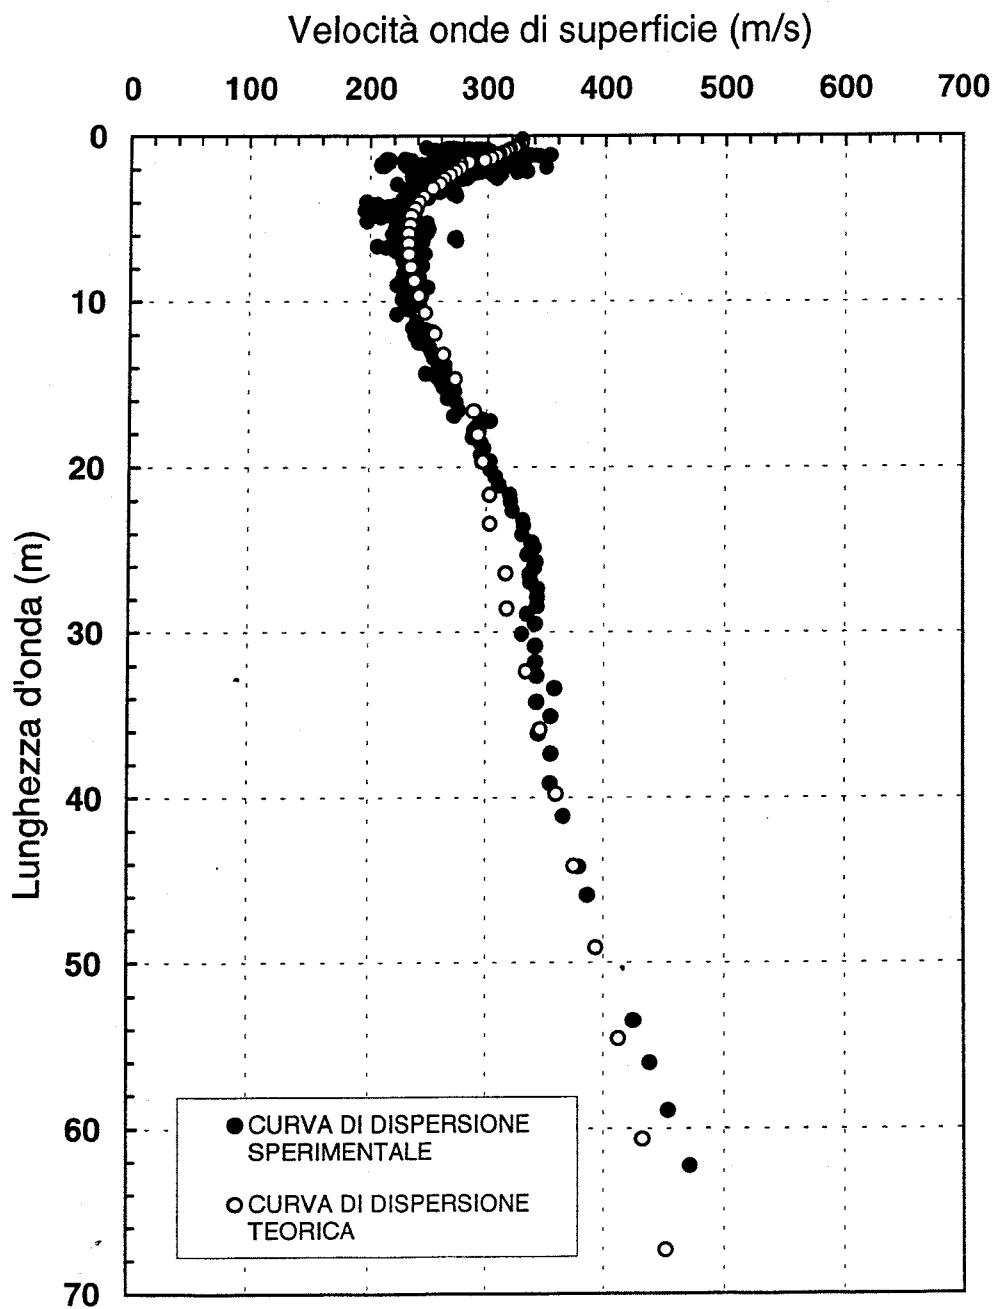
Committente:	-----
Cantiere:	C.LE TORREVALDALIGA NORD
Prova:	SA2
Data esecuzione:	14/12/04

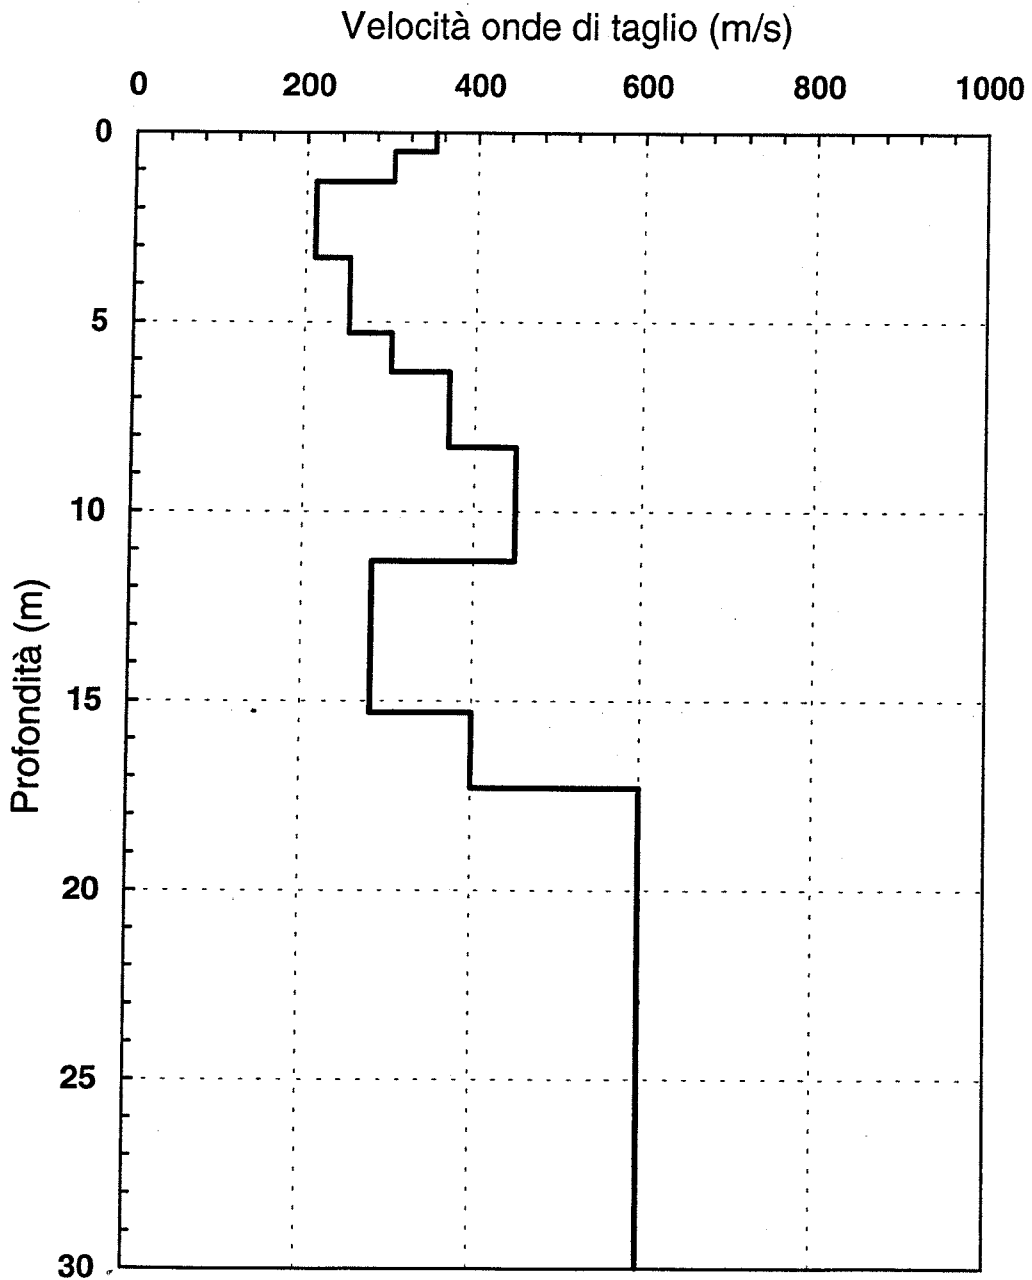
Committente:	C.LE TORREVALDALIGA NORD
Cantiere:	SA2
Prova:	14/12/04
Data esecuzione:

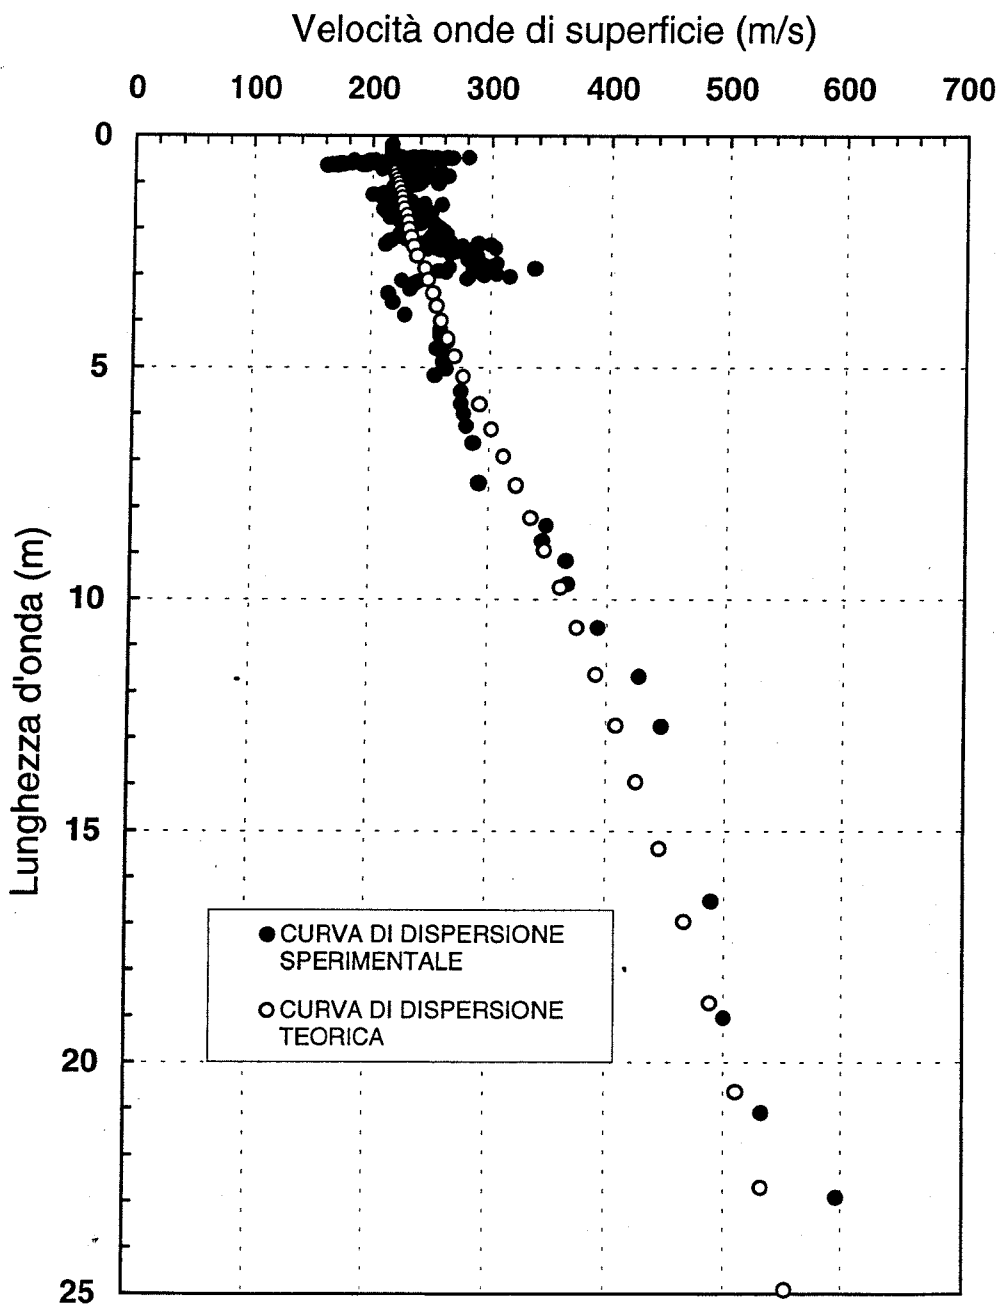
Committente:	
Cantiere:	C.LE TORREVALDALIGA NORD
Prova:	SA3
Data esecuzione:	14/12/04

Note: La presenza di vibrazioni trasmesse al terreno da parte delle infrastrutture in prossimità dell'area di prova, non hanno permesso una acquisizione di dati sufficiente ad indagare profondità superiori.

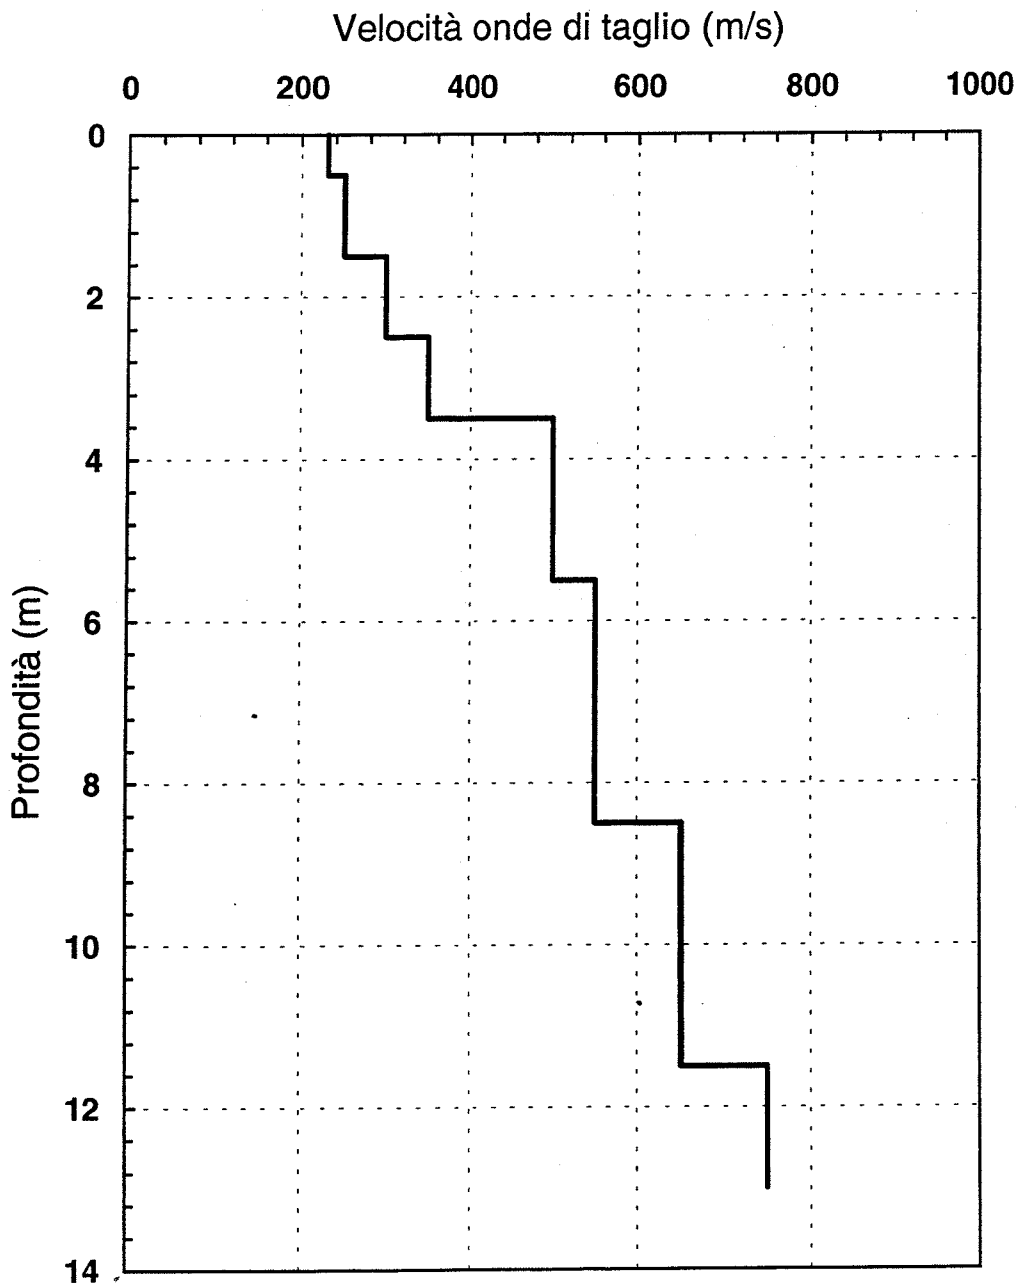
Committente:	
Cantiere:	C.LE TORREVALDALIGA NORD
Prova:	SA3
Data esecuzione:	14/12/04

Note: La presenza di vibrazioni trasmesse al terreno da parte delle infrastrutture in prossimità dell'area di prova, non hanno permesso una acquisizione di dati sufficiente ad indagare profondità superiori.
