AMMODERNAMENTO DELLA STRADA STATALE N. 45 DELLA VAL TREBBIA NEL TRATTO CERNUSCA-RIVERGARO

PROGETTO DEFINITIVO

D - PROGETTO STRADALE D0 - ELABORATI GENERALI RELAZIONE SULL'ANALISI DI SICUREZZA STRADALE

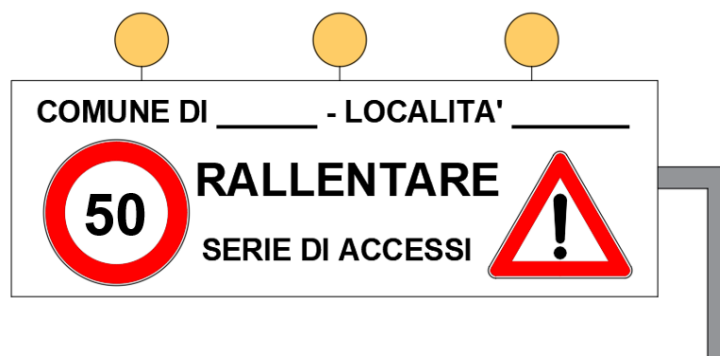
- tappeto di usura fonoassorbente con inerti in argilla espansa per tutto lo sviluppo dei tratti indicati, il quale, oltre ad abbattere le emissioni sonore da rotolamento dei pneumatici, è in grado di elevare l'aderenza disponibile sia in termini di quantità che di durabilità;
- misure specifiche volte alla mitigazione dei rischi derivanti dalla presenza dei numerosi innesti sull'asse principale in tali località (discusse in dettaglio nel capitolo che segue);
- installazione di un impianto di pubblica illuminazione;
- installazione di segnaletica verticale a portale all'ingresso delle località indicate, provvista di segnali luminosi a LED e recante indicazione dei limiti di velocità e dei principali potenziali rischi.

FIGURA 1 – SEGNALETICA VERTICALE A PORTALE DA INSERIRE ALLA SOGLIA DEI TRATTI URBANI INDICATI
