**PER LA RIQUALIFICAZIONE URBANISTICO/EDILIZIA DELL'AMBITO L1 - LOTTI 2, 3, 4 E 5  
PARTE CON DEMOLIZIONE E RICOSTRUZIONE DELLA STRUTTURA ALBERGHIERA**

## **RELAZIONE TECNICA**

### **PROGETTO ESECUTIVO - DEMOLIZIONE ALBERGO**

PS.AL.DM.R.03.00

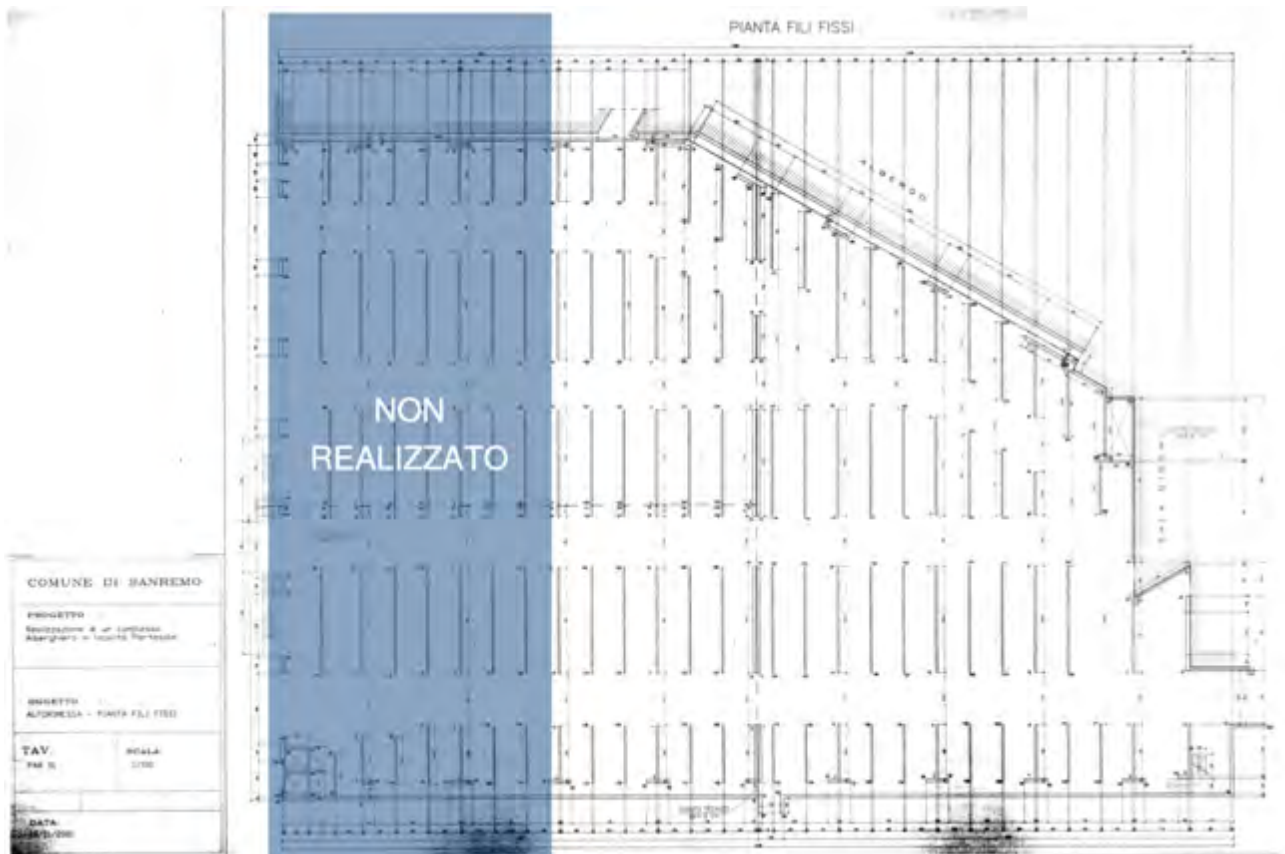
Figura 2. Pianta fili fissi (Progetto originale delle strutture oggetto di demolizione)

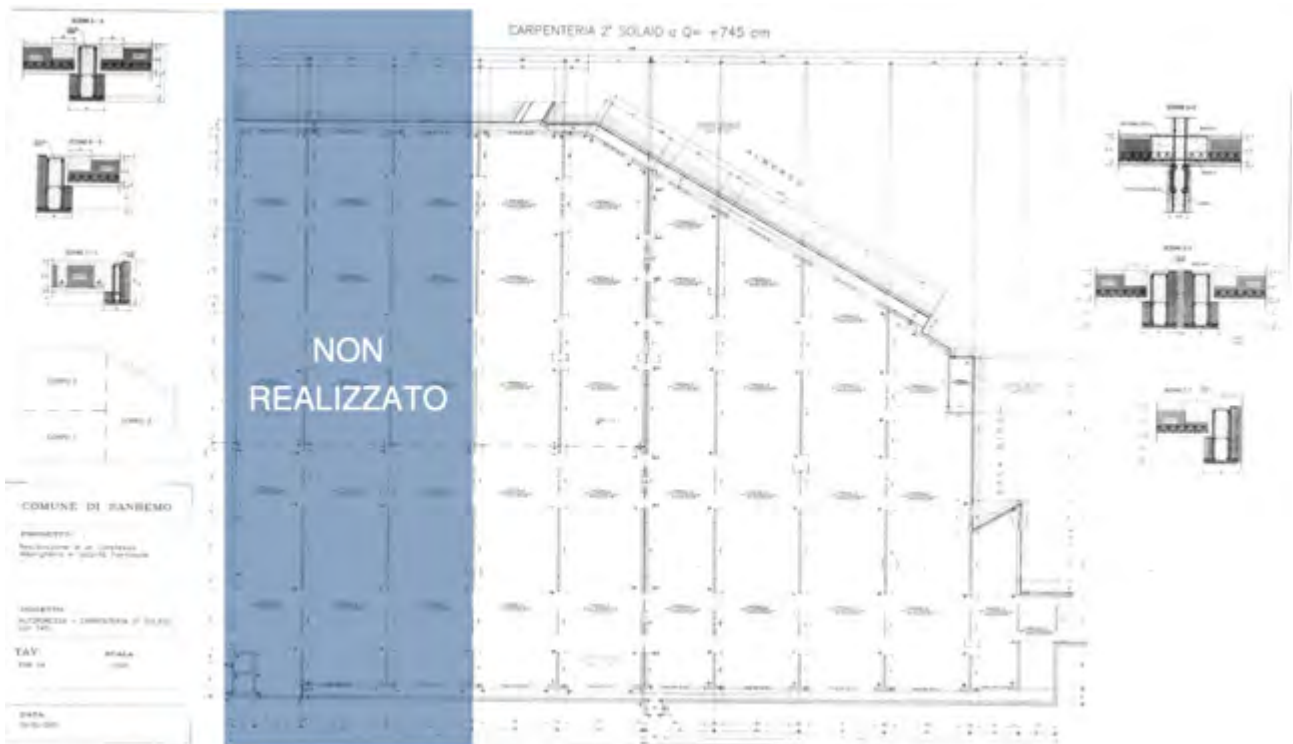
Figura 5. Carpenteria secondo solaio (Progetto originale delle strutture oggetto di demolizione).

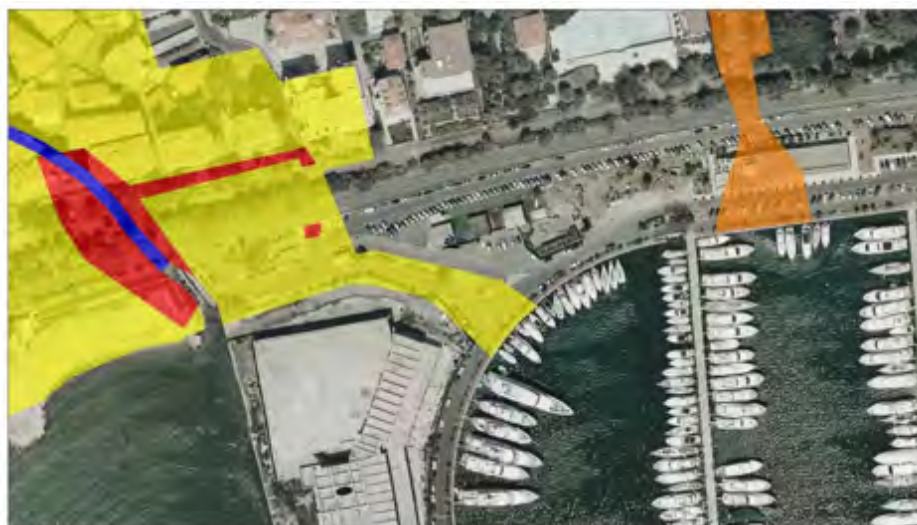
L'area di interesse è localizzata nel porto turistico di Sanremo gestito dalla Portosole C.N.I.S. Marina di Sanremo srl, immediatamente a Levante rispetto al rio San Lazzaro. Nell'immagine seguente si riporta lo stralcio delle aree esondabili deducibili dal Piano di Bacino.

Figura 14. Stralcio del Piano di bacino: aree esondabili.

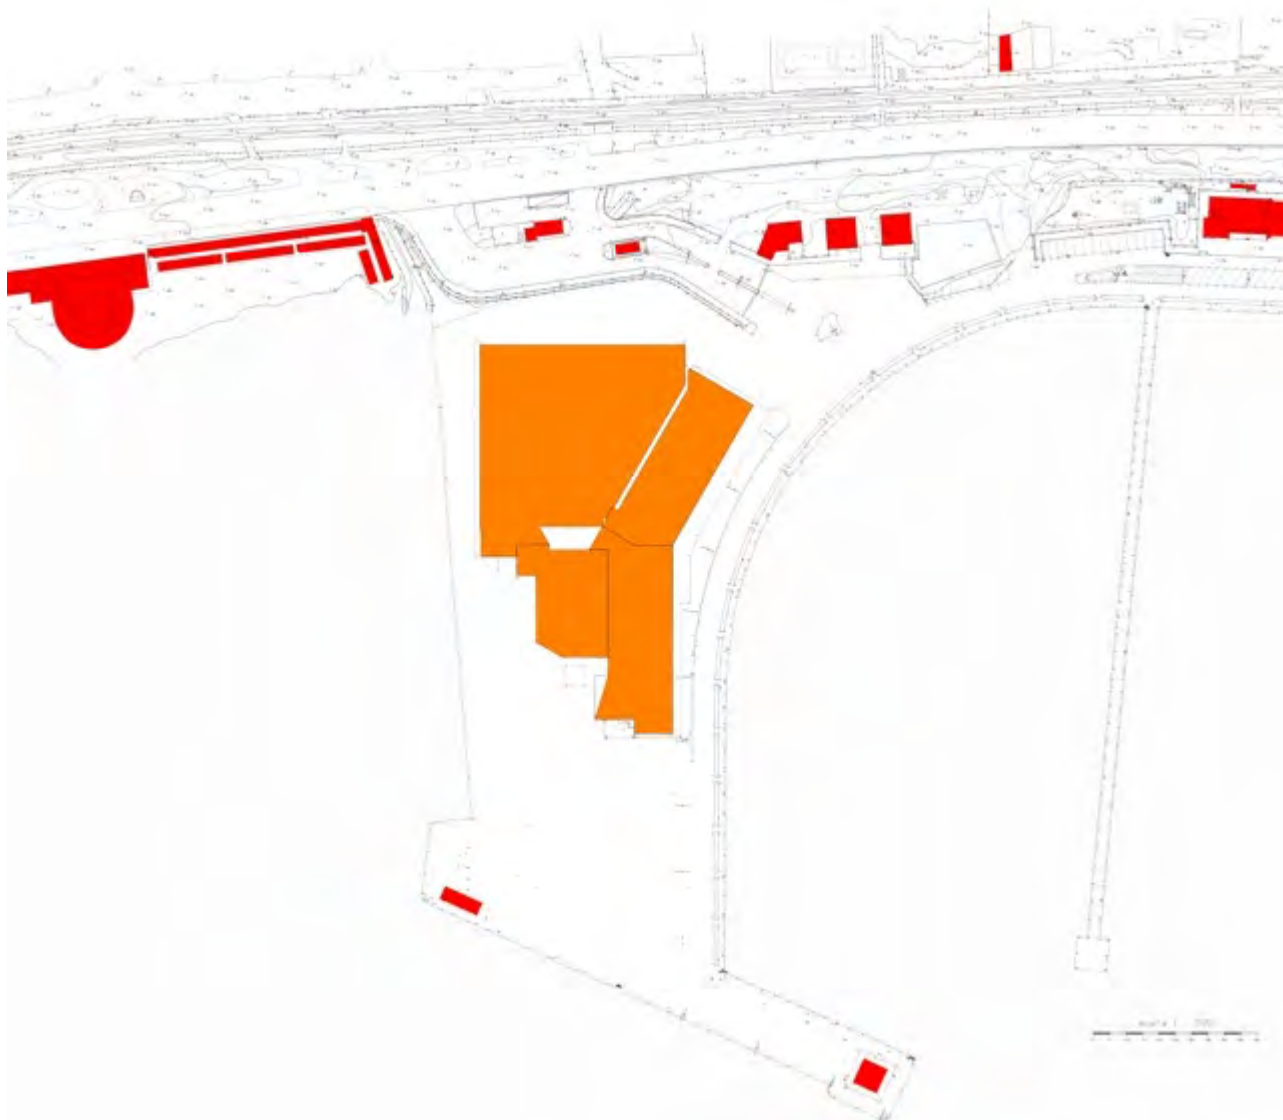
L'attuale struttura sorge su un'area di riporto in corrispondenza del porto turistico Marina di Sanremo a levante di rio San Lazzaro. La particolare localizzazione dell'immobile, isolato rispetto ad altre strutture, facilita il processo di demolizione che risulta non interessato da particolari interferenze strutturali o logistiche. Il progetto di demolizione, di seguito descritto, è stato, in ogni caso, pensato al fine evitare qualsiasi sollecitazione statica o dinamica alle strutture limitrofe. Gli edifici più vicini distano infatti oltre 30 m e la scelta del sistema di smontaggio controllato permette di evitare impatti o urti sul piano di calpestio di parti in caduta. L'adozione di un sistema di smontaggio controllato consente, infatti, di evitare demolizioni meccaniche tradizionali, ma di movimentare all'interno dell'area di cantiere elementi opportunamente sezionati e movimentati tramite autogru. Una volta sezionati e movimentati si procederà al loro trasporto verso l'impianto di smaltimento attraverso mezzi meccanici compatibili con la sede viaria della città di Sanremo.

Figura 17. Spazio circostante all'area di demolizione.

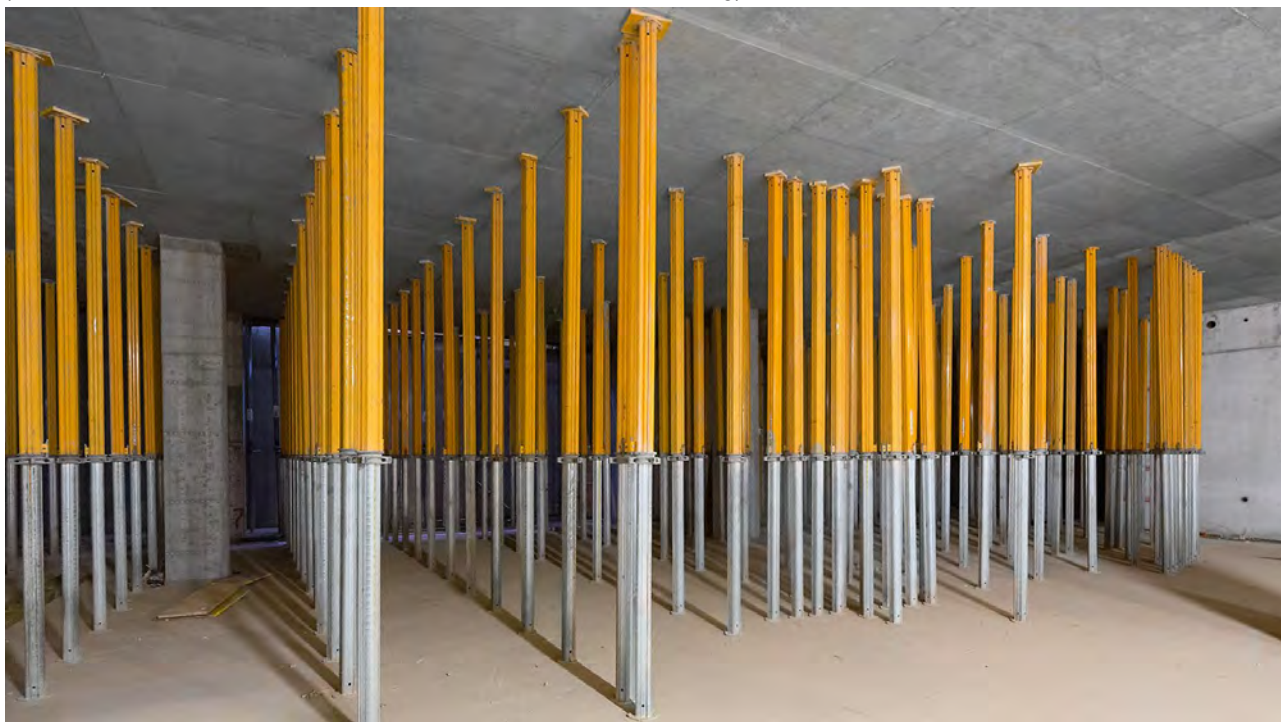
Prima di procedere con la successiva fase di taglio trasversale è necessario predisporre le opere di messa in sicurezza. Si procederà ad un puntellamento delle strutture orizzontali tramite puntelli ad alta resistenza tipo MULTIPROP della PERI (MP 350 - 1.95 – 3.50 m, portata 91.0 kN, peso del puntello 19.40 kg).

Figura 27. Esempificazione del sistema di puntellazione dei solai.

Il numero e la localizzazione del sistema di puntellamento è indicato nella tavola T.23 e T.24.
