ITINERARIO INTERNAZIONALE E78 S.G.C. GROSSETO – FANO
Tratto Selci Lama (E45) – S. Stefano di Gaifa
Adeguamento a 2 corsie della Galleria della Guinza (lotto 2)
e del tratto Guinza – Mercatello Ovest (lotto 3)
1° stralcio

STUDIO DI MESSA IN SICUREZZA DELLA GALLERIA GUINZA

Progetto della Sicurezza

Analisi della vulnerabilità

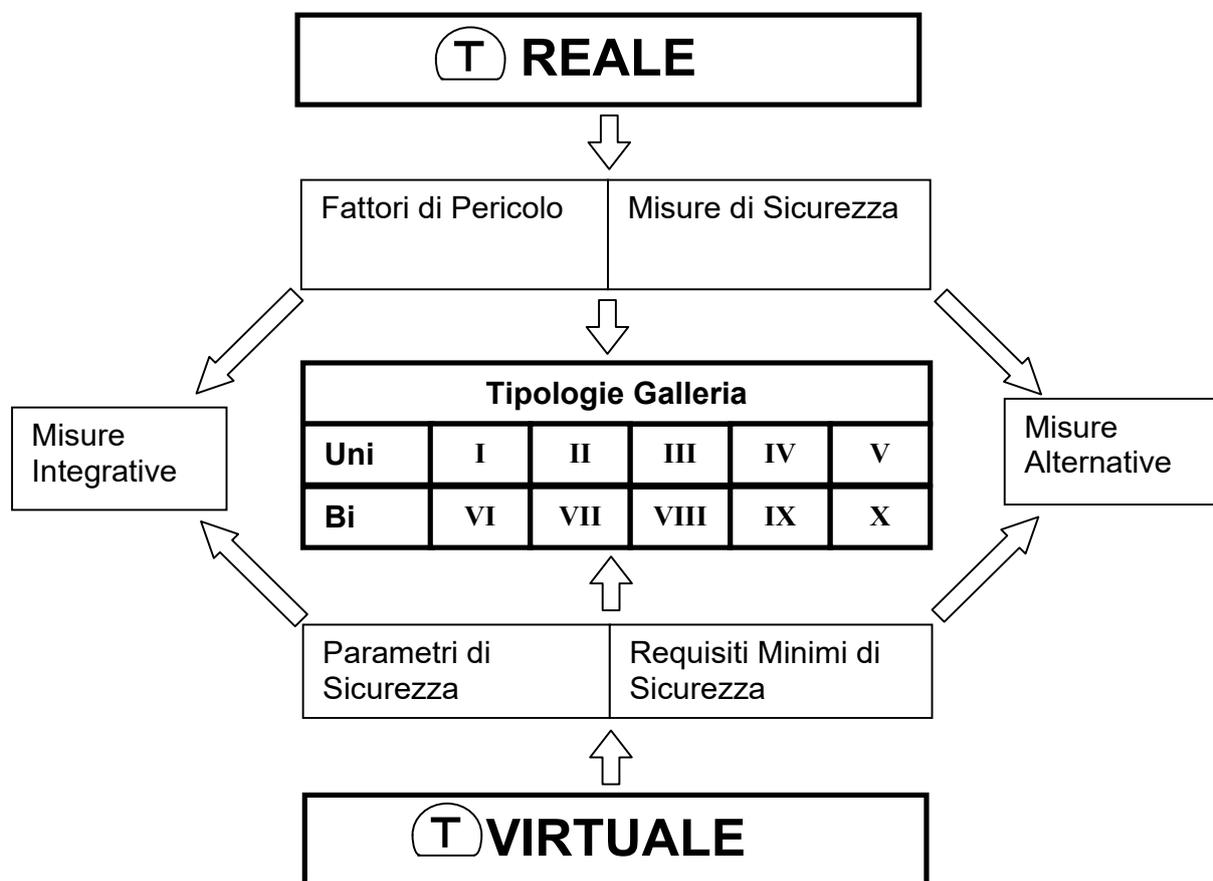
Schema analisi di vulnerabilità

La successiva figura esemplifica l'analisi di vulnerabilità per il sistema galleria stradale.

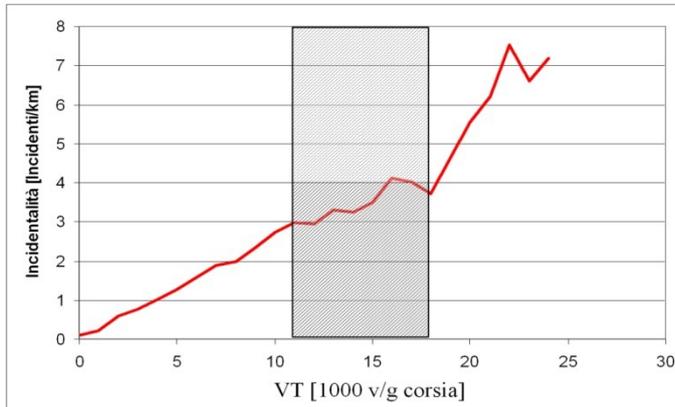
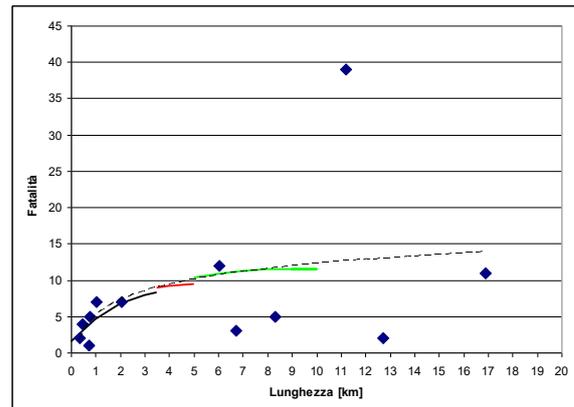
Il valore limite del volume di traffico di 10.000 v/giorno corsia, individuato dalla norma per prescrivere la divisione dei flussi di traffico mediante la realizzazione di gallerie a doppio fornice, coincide con il valore in corrispondenza del quale l'andamento della curva di regressione delle serie storiche di eventi incidentali rilevati sulla rete stradale nazionale presenta un primo significativo cambio di pendenza:

L'andamento della curva di regressione delle serie storiche del tasso di mortalità per eventi di incendio, in funzione del parametro lunghezza, presenta una prima discontinuità in corrispondenza del valore di 4.000 m.

Di conseguenza la lunghezza della galleria, pari a 5960 m, costituisce un fattore di pericolo per l'opera che richiede l'adozione di specifiche misure di sicurezza.

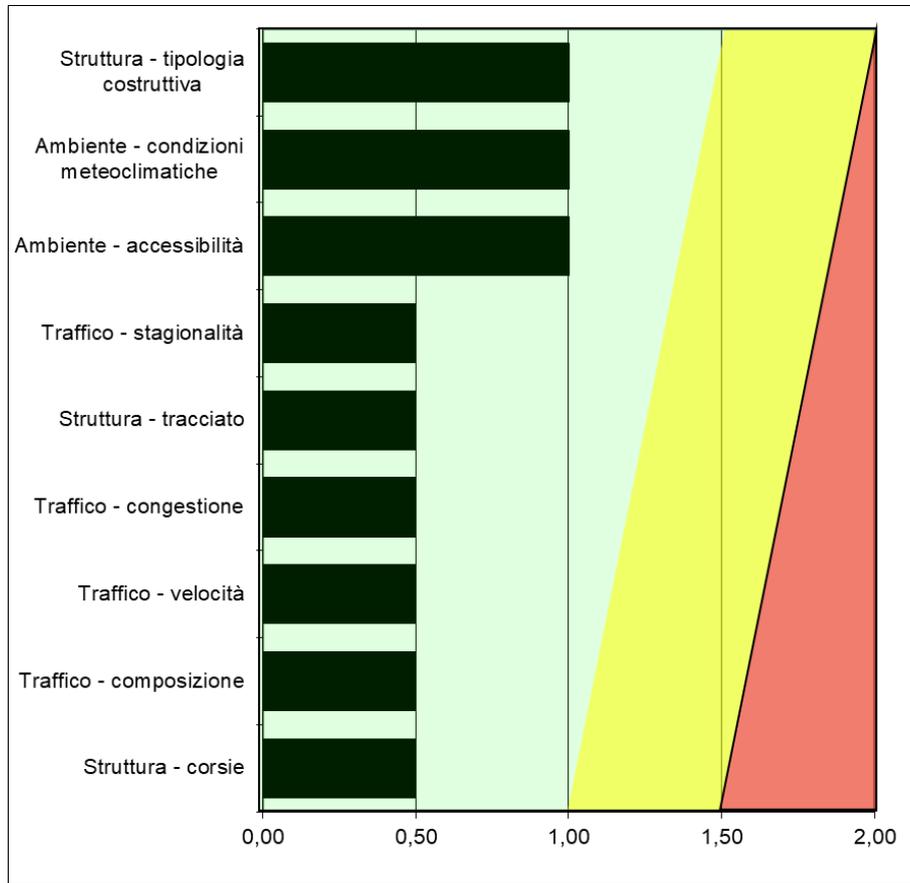
I fattori di pericolo sopra riportati e pesati con la scala di pericolo permettono la valutazione della vulnerabilità della galleria rappresentata nel grafico seguente.

La metodologia di analisi prevede l'adozione di una fascia di pericolo elevato indicata in colore rosso nel grafico, una fascia di attenzione indicata in colore giallo nel grafico ed una fascia di colore verde relativa al pericolo ridotto.
