S.S.291 "Della Nurra"

Lavori di costruzione del Lotto 1 da Alghero ad Olmedo, in località bivio cantoniera di Rudas (completamento collegamento Alghero–Sassari) e del Lotto 4 tra bivio Olmedo e l'aeroporto di Alghero –Fertilia (bretella per l'aeroporto)

PROGETTO ESECUTIVO

Relazione sui dispositivi di ritenuta – Allegati

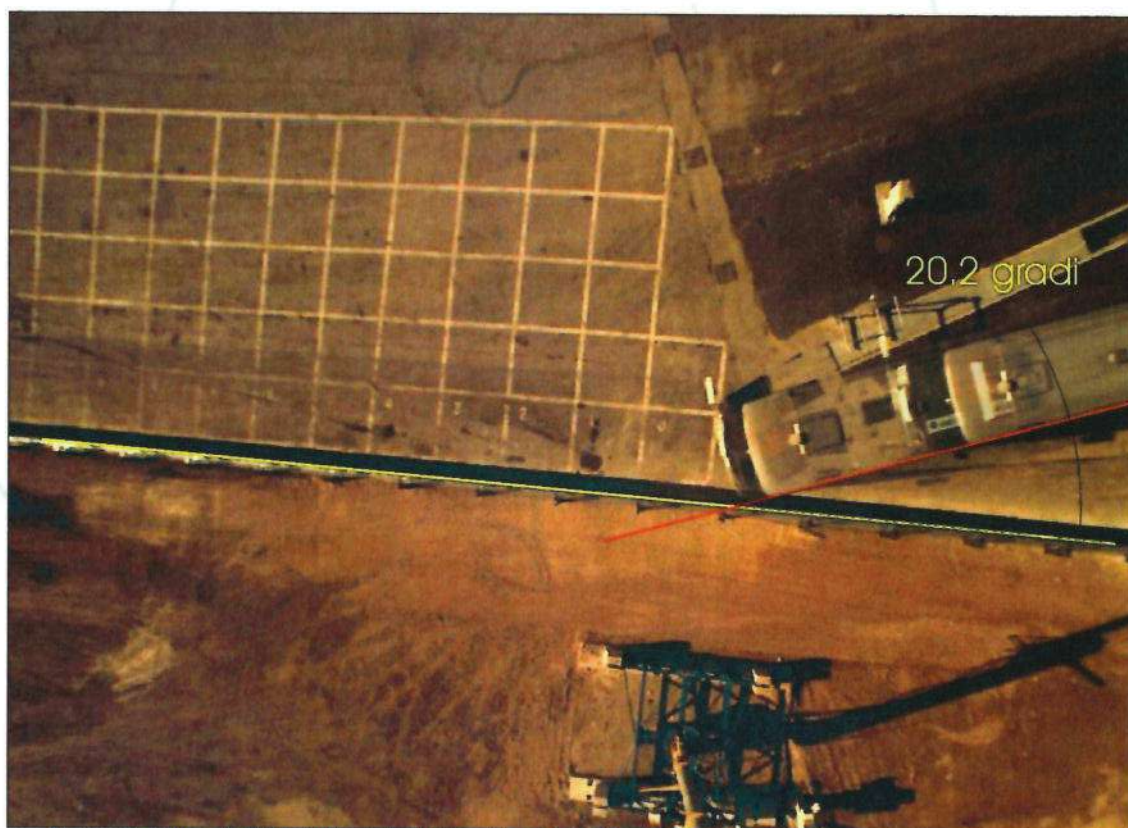
Figura 8 – Figure 8 Foto dell'angolo di impatto – Actual impact angle photo

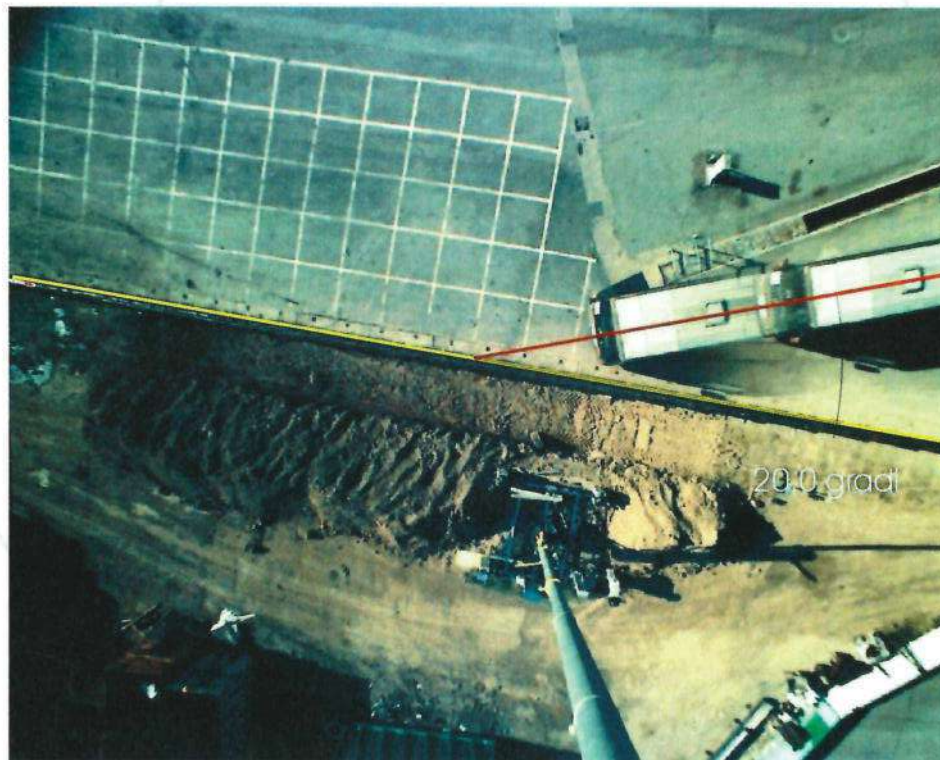
Figura 8 – Figure 8 Foto dell'angolo di impatto – Actual impact angle photo

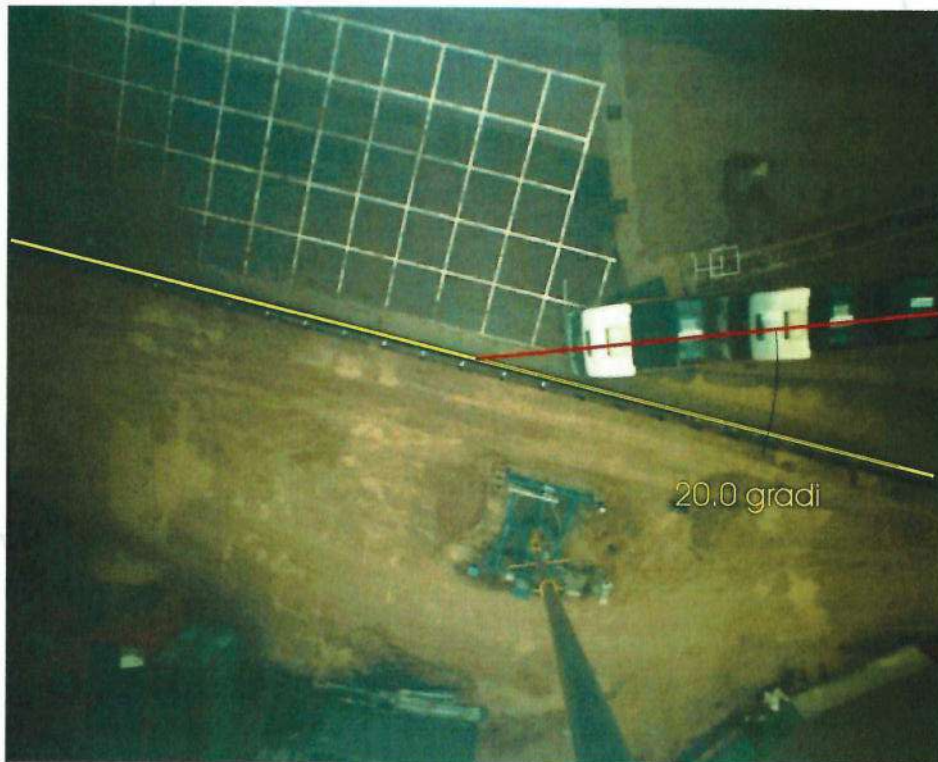
Figura 8 – Figure 8 Foto dell'angolo di impatto – Actual impact angle photo

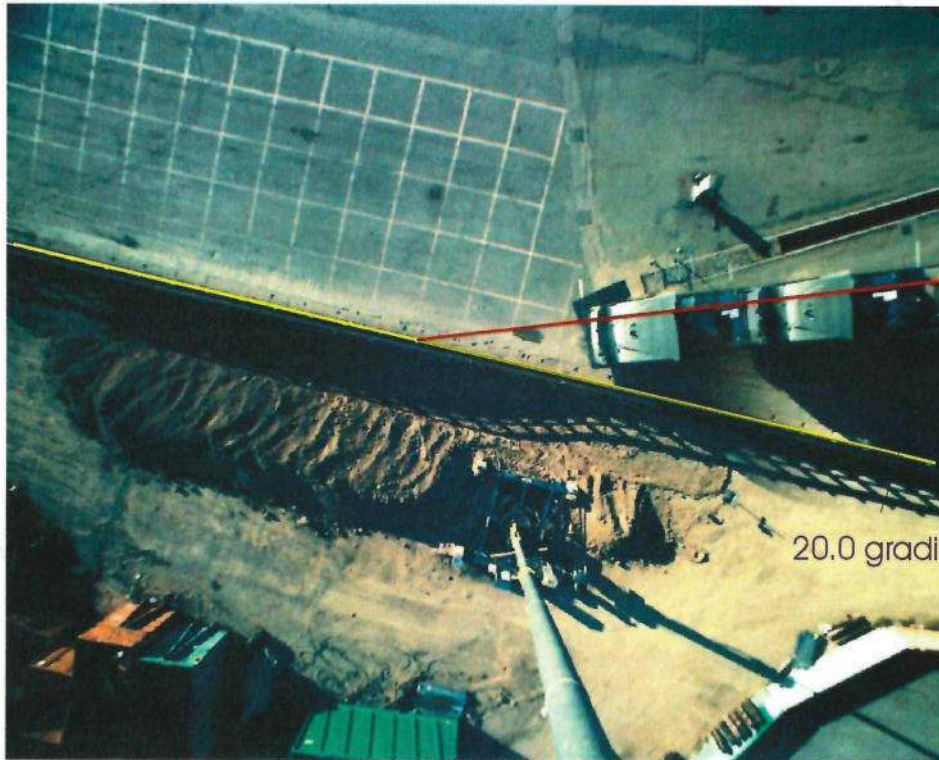
Figura 8 – Figure 8 Foto dell'angolo di impatto – Actual impact angle photo

A_i = 20.0°
V_i = 65.9 Km/h
