**INFRASTRUTTURE FERROVIARIE STRATEGICHE DEFINITE DALLA
LEGGE OBIETTIVO N. 443/01**

**TRATTA A.V./A.C. TERZO VALICO DEI GIOVI
PROGETTO ESECUTIVO**

**Rapporto I semestre 2021
Monitoraggio Ambientale
Corso d'opera
Stato fisico dei luoghi**

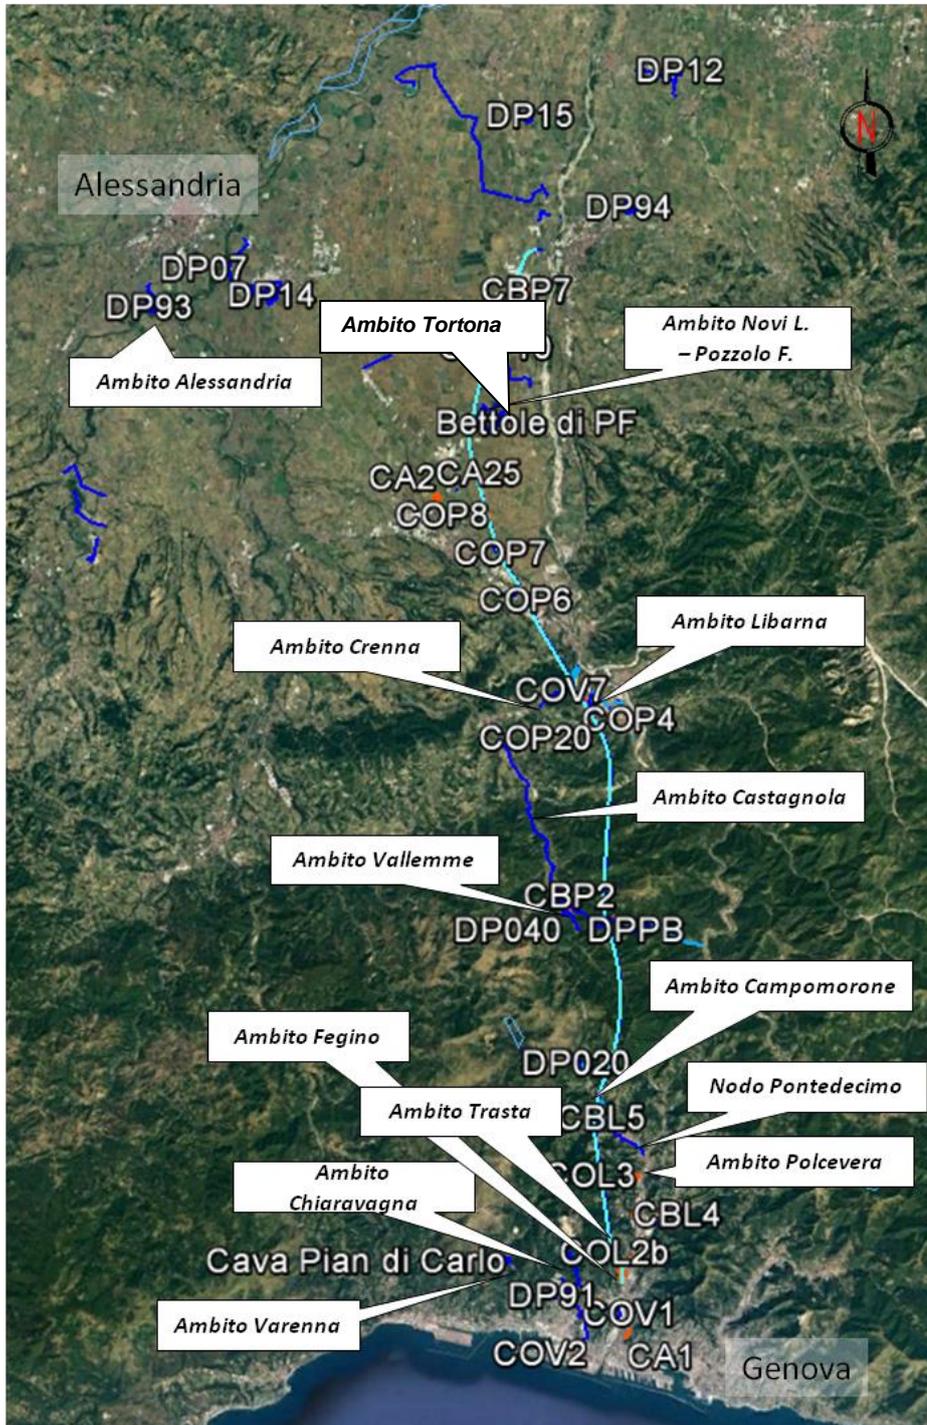
Figura 1 – Visione d’insieme dei vari ambiti di indagine, ricadenti nelle due provincie di Alessandria e Genova, lungo l’intero tracciato del III Valico.

In figura 1 è riportata la localizzazione dei vari ambiti geografici nei quali sono stati raggruppati i siti e le WBS ad essi riferibili.

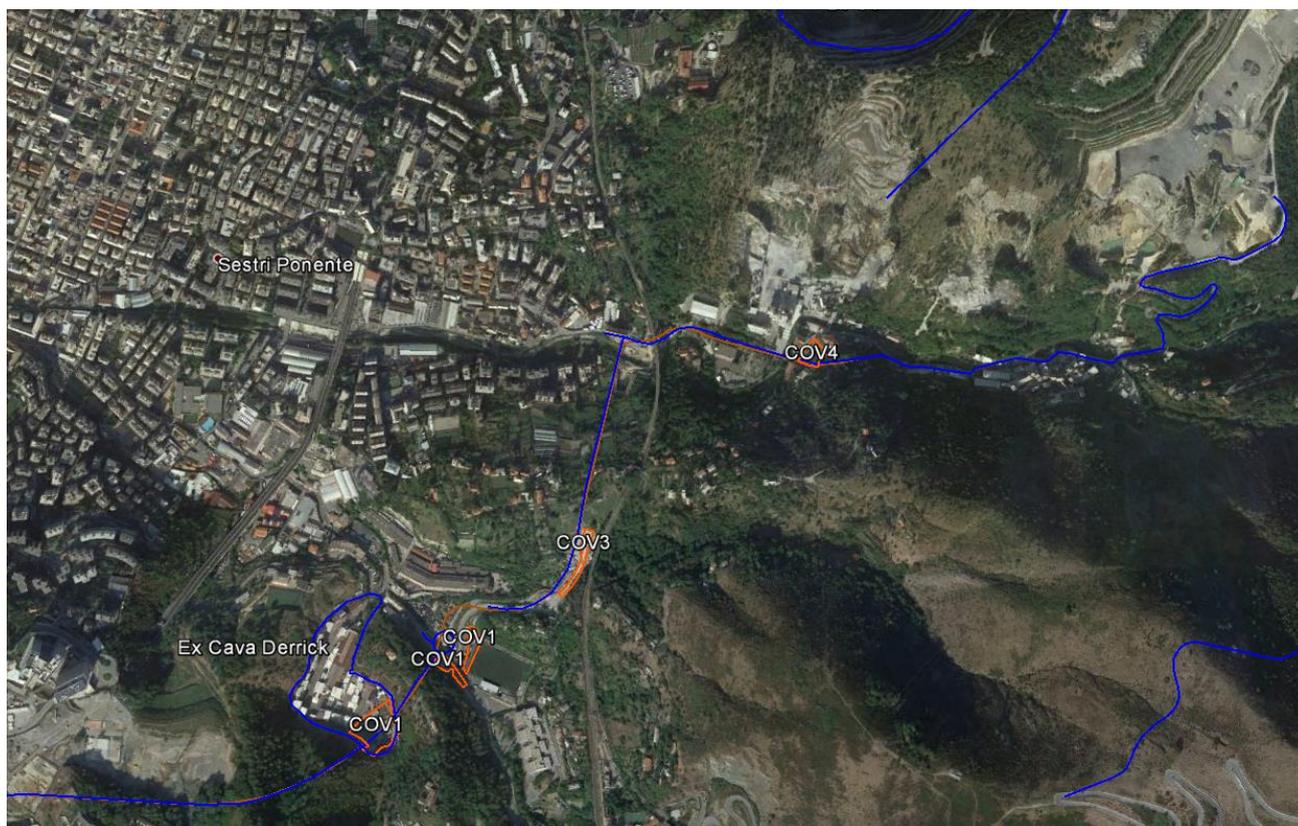
Figura 2 - Inquadramento Aerofotogrammetrico NV03

Questo ambito di studio è interessato dalle seguenti lavorazioni:

NV03: Adeguamento Via Chiaravagna.

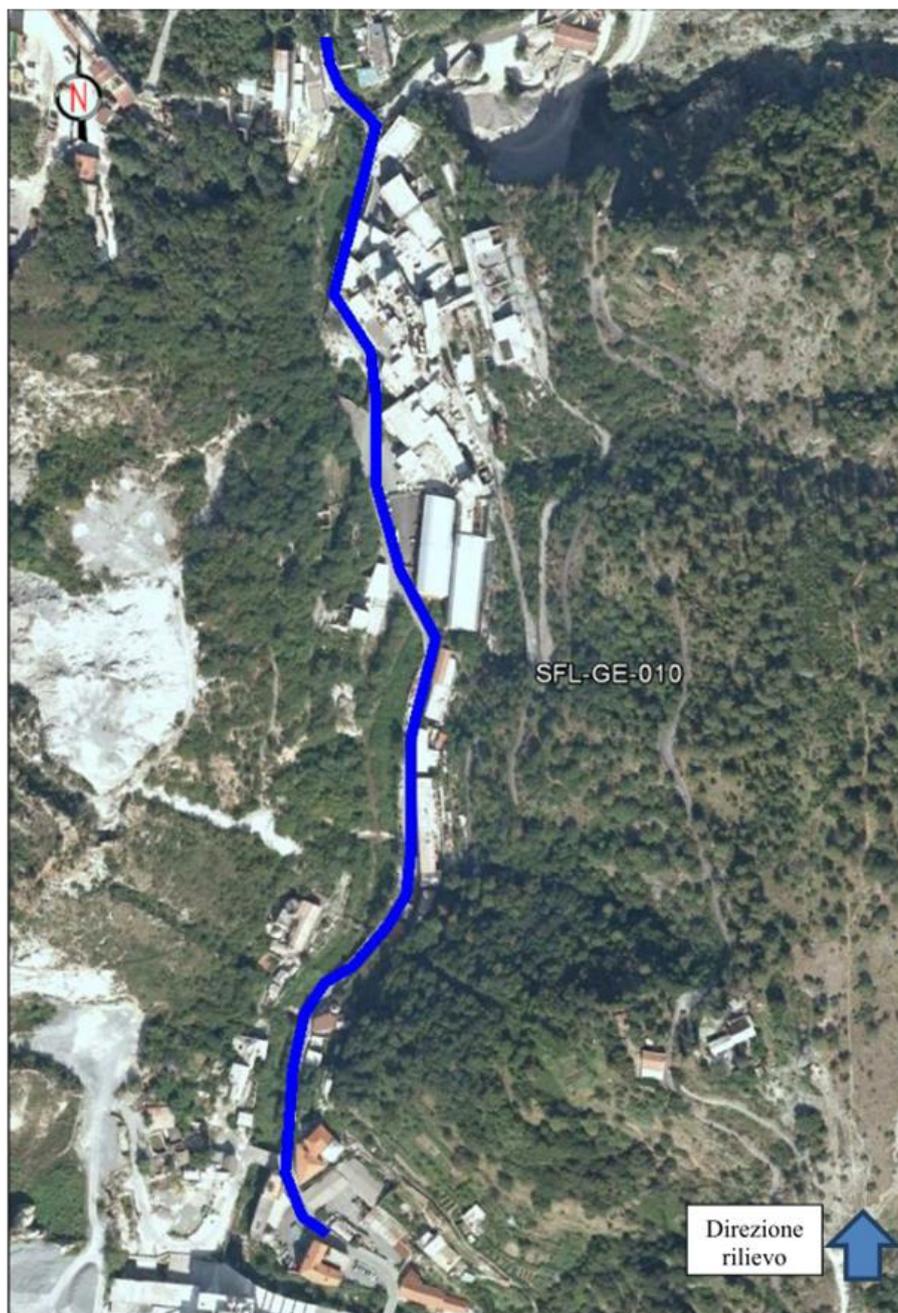
Figura 4 - Transetto di monitoraggio effettuato per SFL-GE-010

La stazione SFL-GE-010 monitora la nuova viabilità in Via Chiaravagna (galleria Chiaravagna), ovvero come riportato nel Piano di Monitoraggio Ambientale: NV03.

L’area di indagine ricade nella periferia del comune di Genova, in una valle dove la confluenza del rio Fossa Cassinelle e del rio Fossa Bianchetta genera il torrente Chiaravagna, lungo il quale si sviluppa la maggior parte del transetto (circa 500 m).

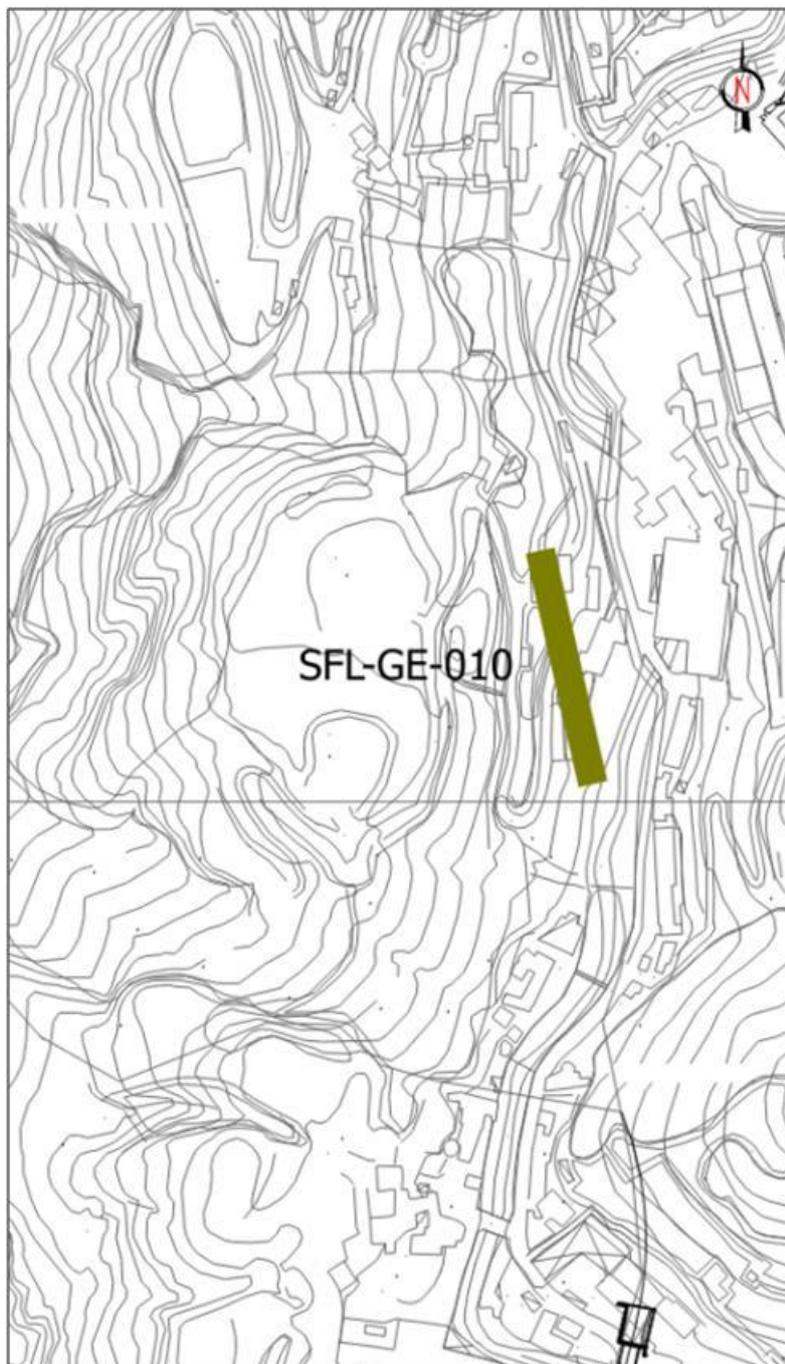
Figura 5 - Stralcio cartografico da PMA della stazione di monitoraggio

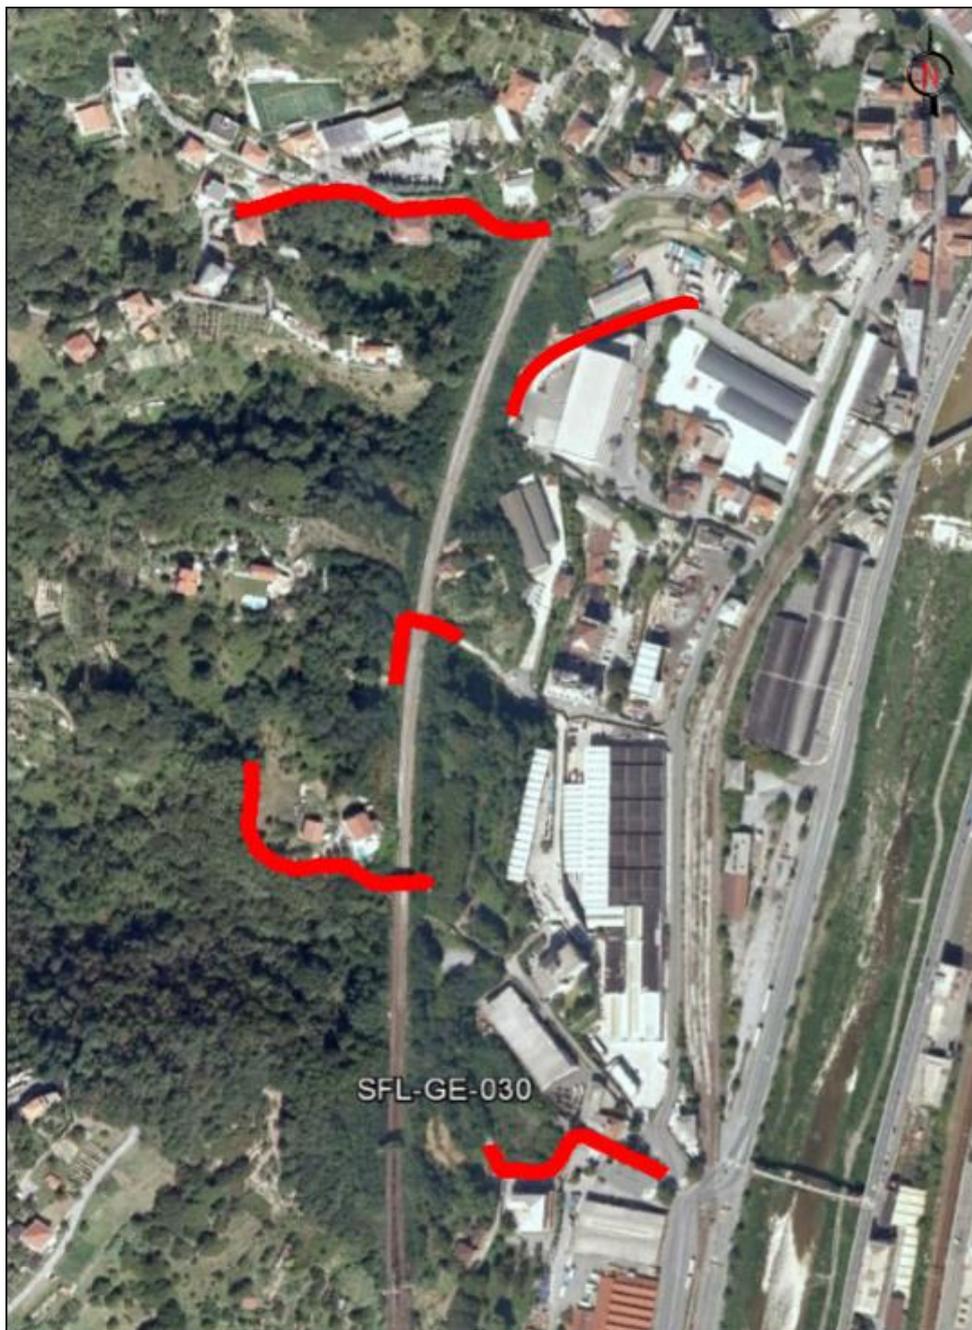
Figura 8 - Transetto di monitoraggio effettuato per SFL-GE-030

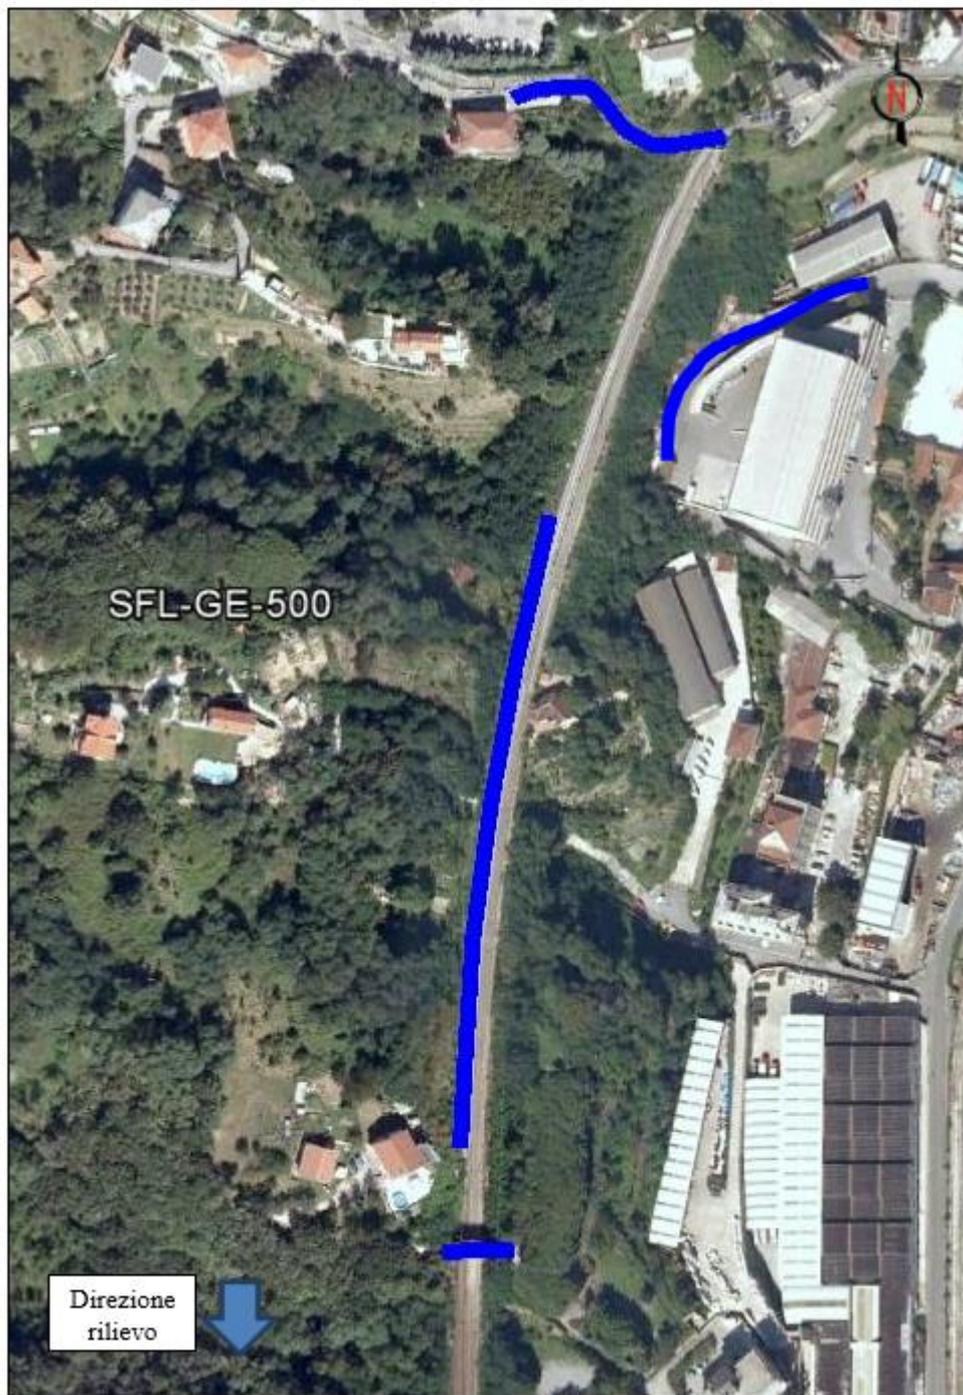
Figura 10 - Transetto di monitoraggio effettuato per SFL-GE-500

La stazione SFL-GE-500 ha come tipologia di intervento da monitorare la Trincea di Linea III Valico da pk. 0+333,00 a pk. 0+437,45, ovvero come riportato nel Piano di Monitoraggio Ambientale: TR11.

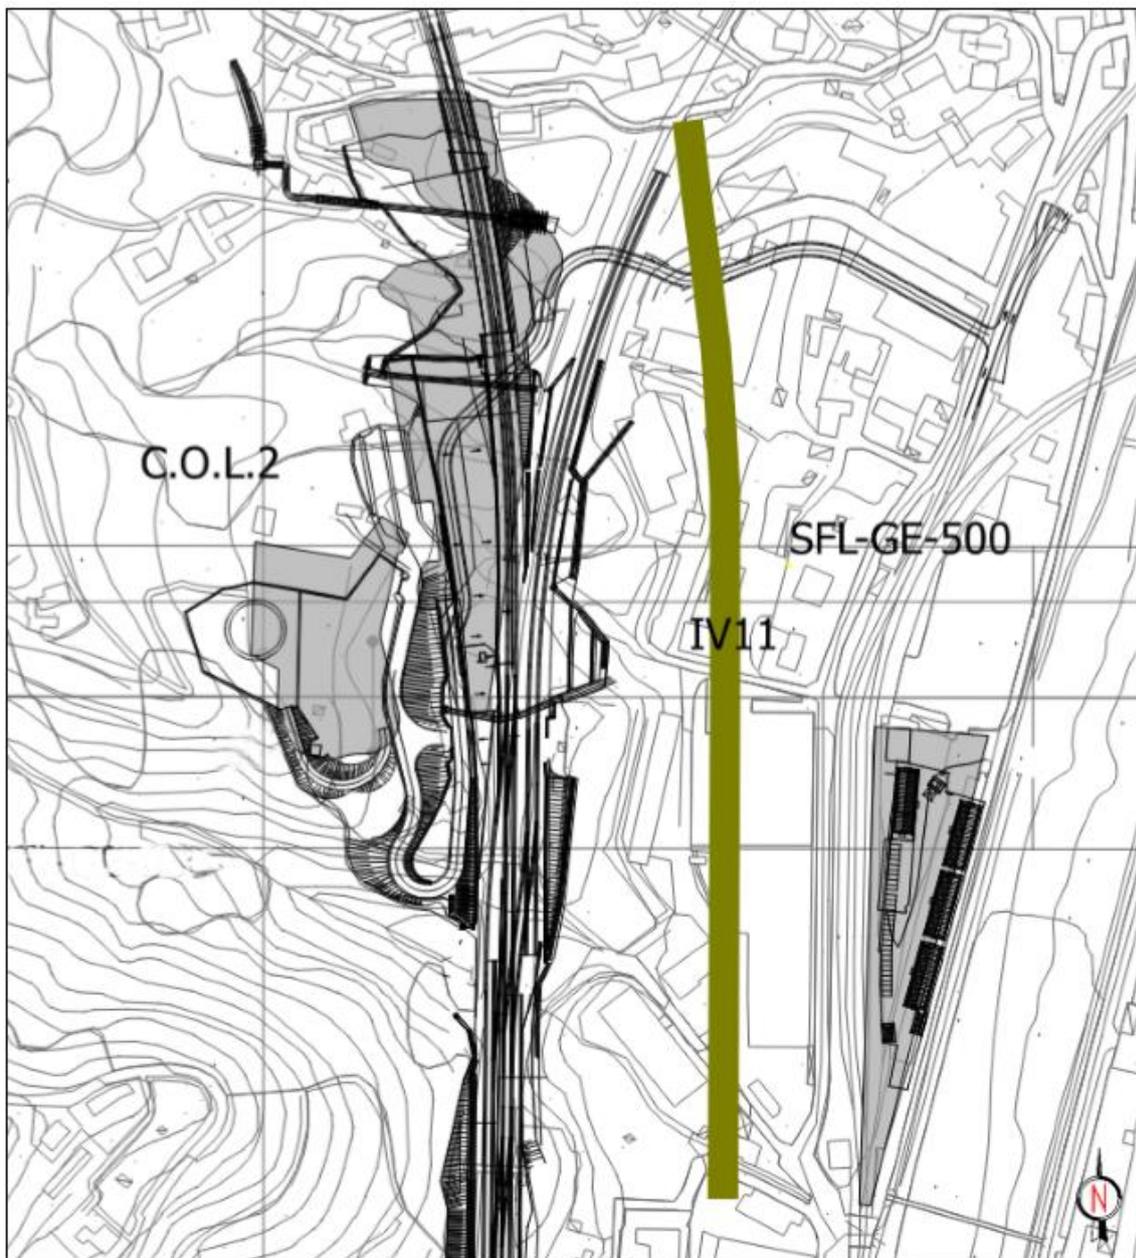
Figura 11 - Stralcio cartografico da PMA della stazione di monitoraggio

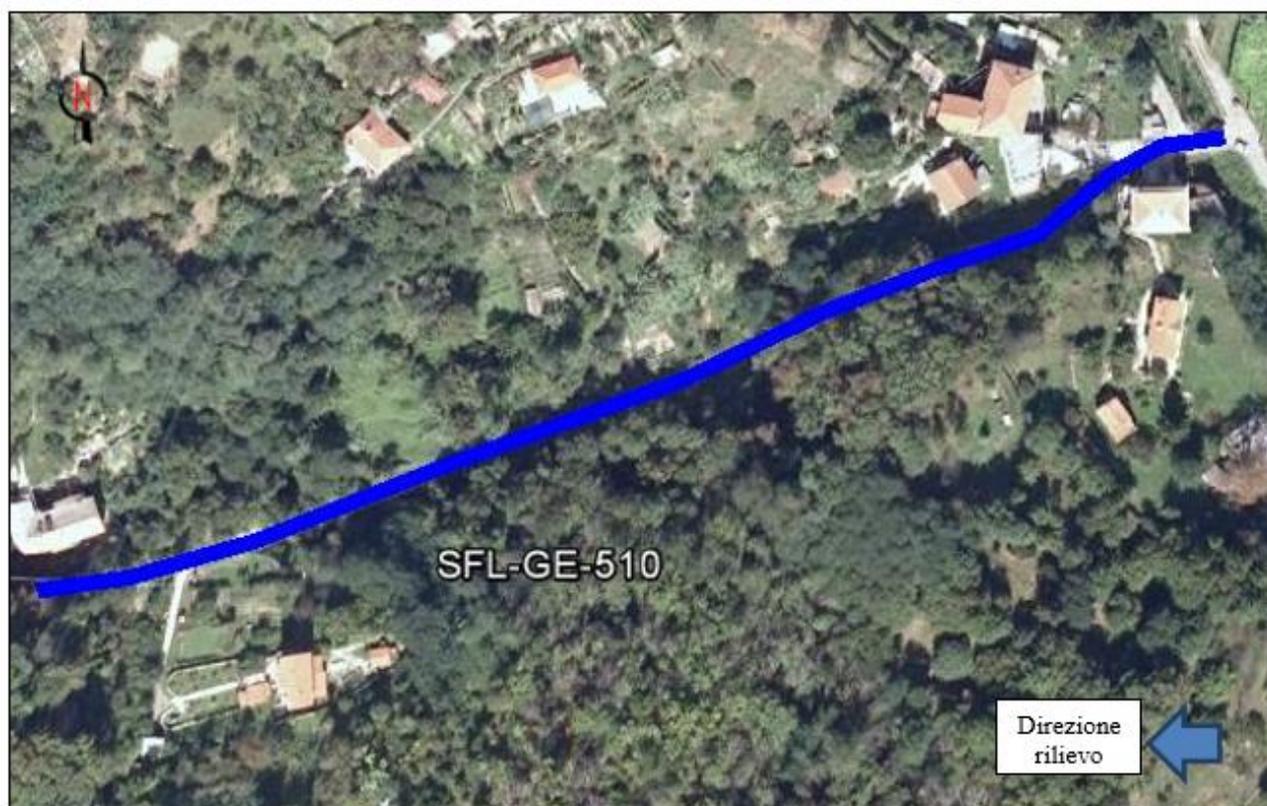
Figura 14 - Transetto di monitoraggio effettuato per SFL-GE-510

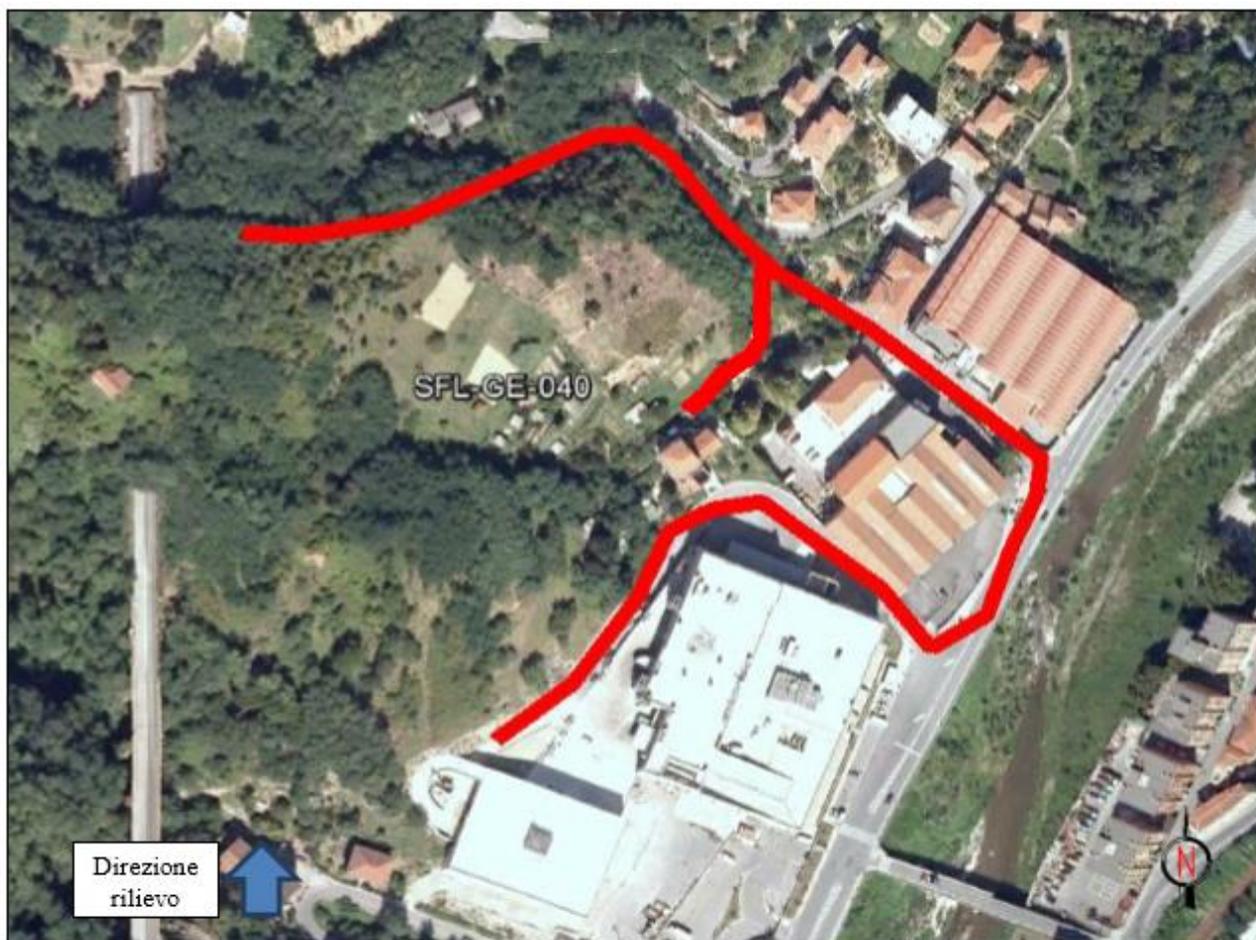
Figura 20 - Transetto di monitoraggio effettuato per SFL-GE-040

La stazione SFL-GE-040 ha come tipologia di intervento da monitorare il Cantiere Operativo Liguria - Polcevera, ovvero come riportato nel Piano di Monitoraggio Ambientale: COL3.

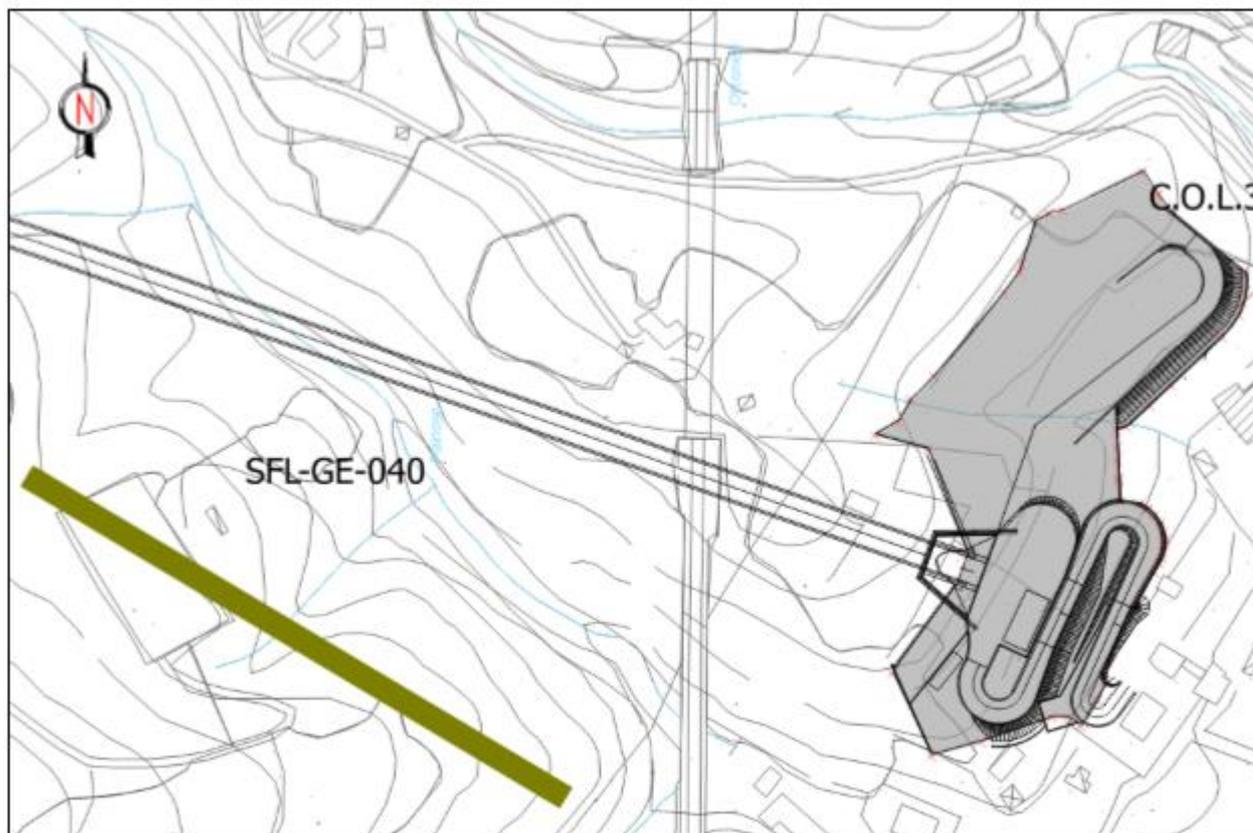
Figura 21 - Stralcio cartografico da PMA della stazione di monitoraggio

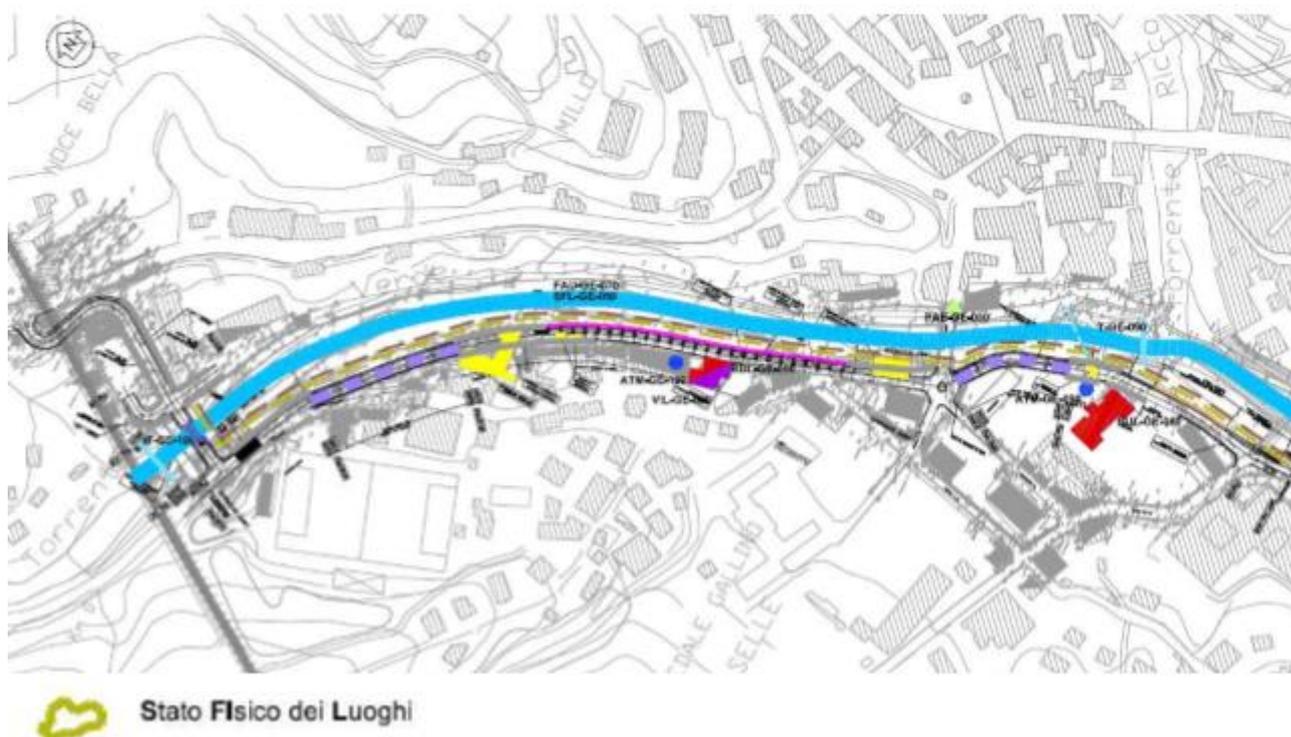
Figura 24 - Transetto di monitoraggio effettuato per SFL-GE-050 da PMA

La stazione di monitoraggio SFL-GE-050 comprende un tratto di circa 700 m che si sviluppa in ambito urbano lungo la riva destra del torrente Verde.

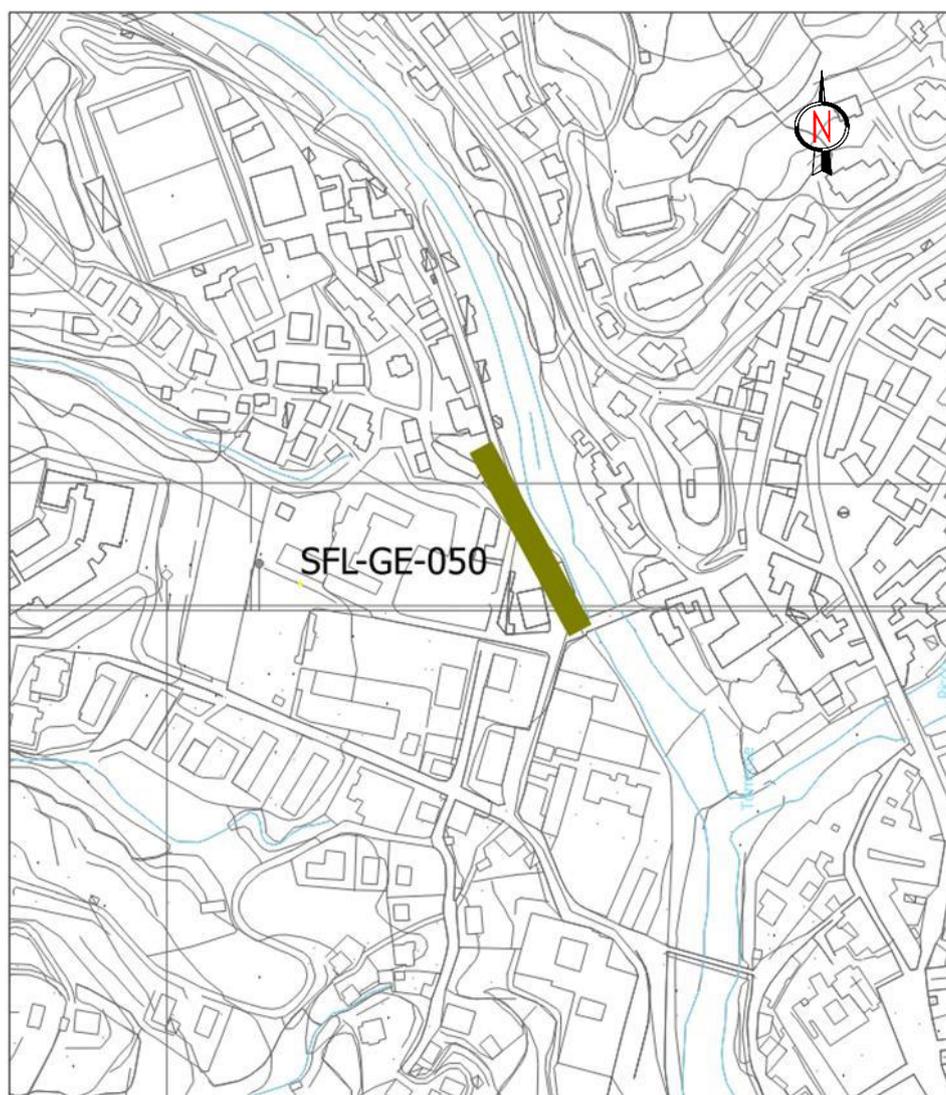
Figura 25 - Stralcio cartografico da PMA della stazione di monitoraggio

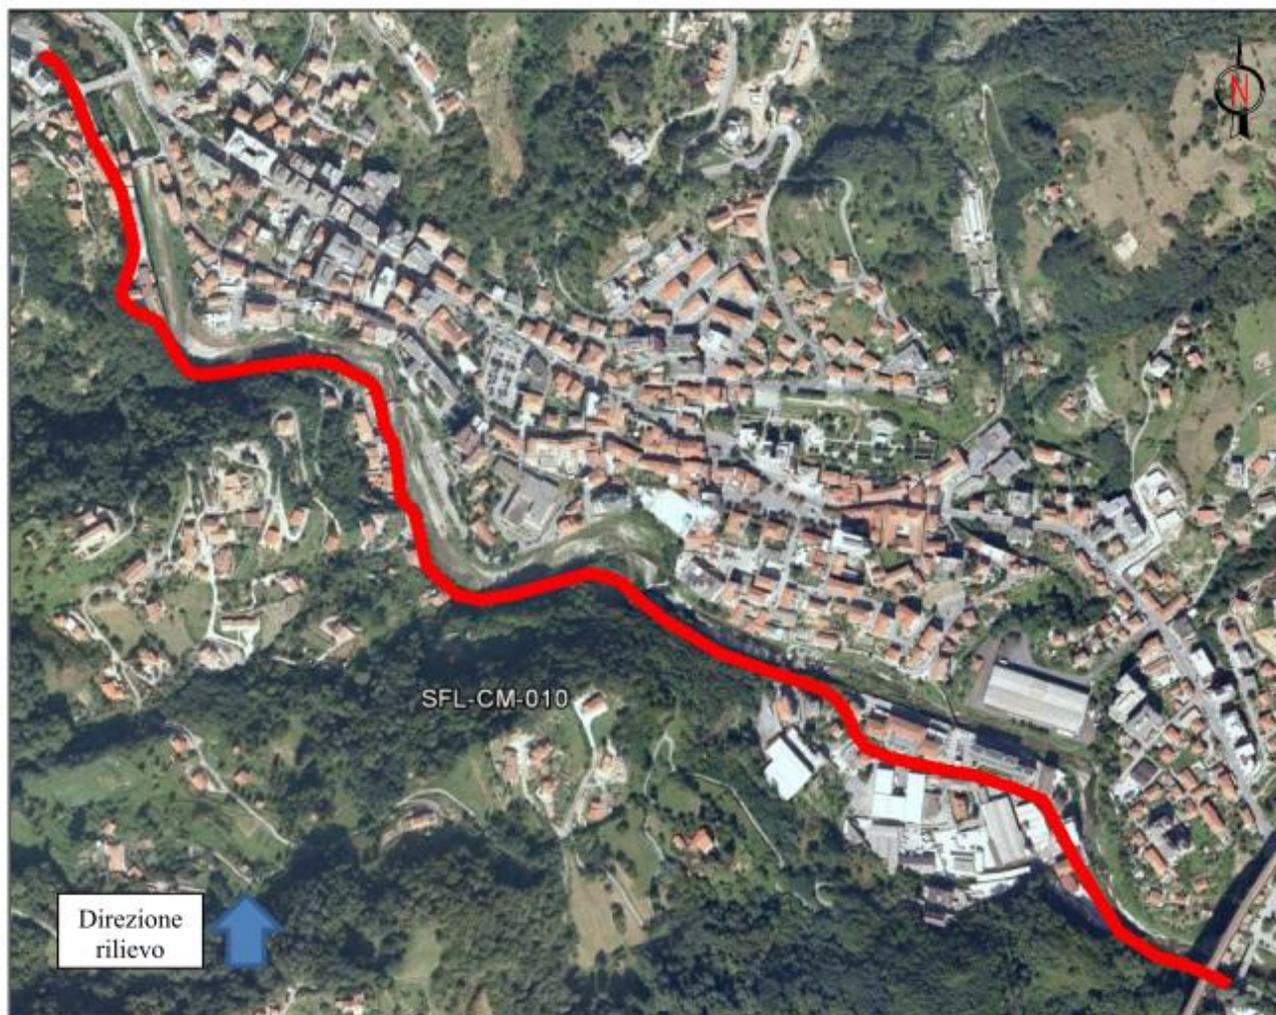
Figura 29 - Transetto di monitoraggio effettuato per SFL-CM-010

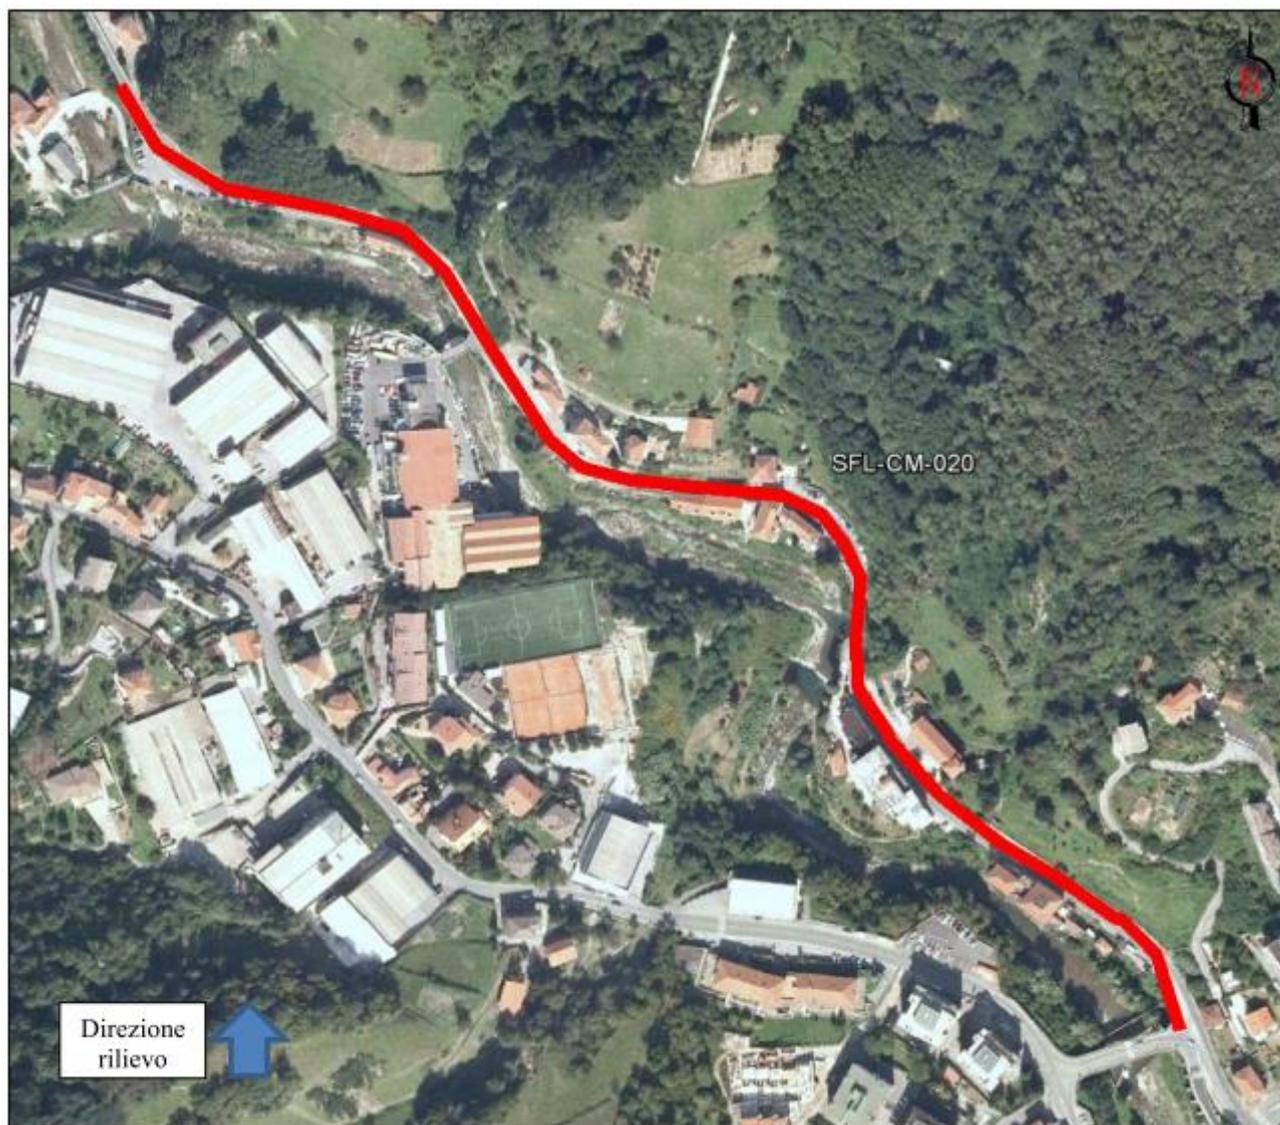
Figura 31 - Transetto di monitoraggio effettuato per SFL-CM-020

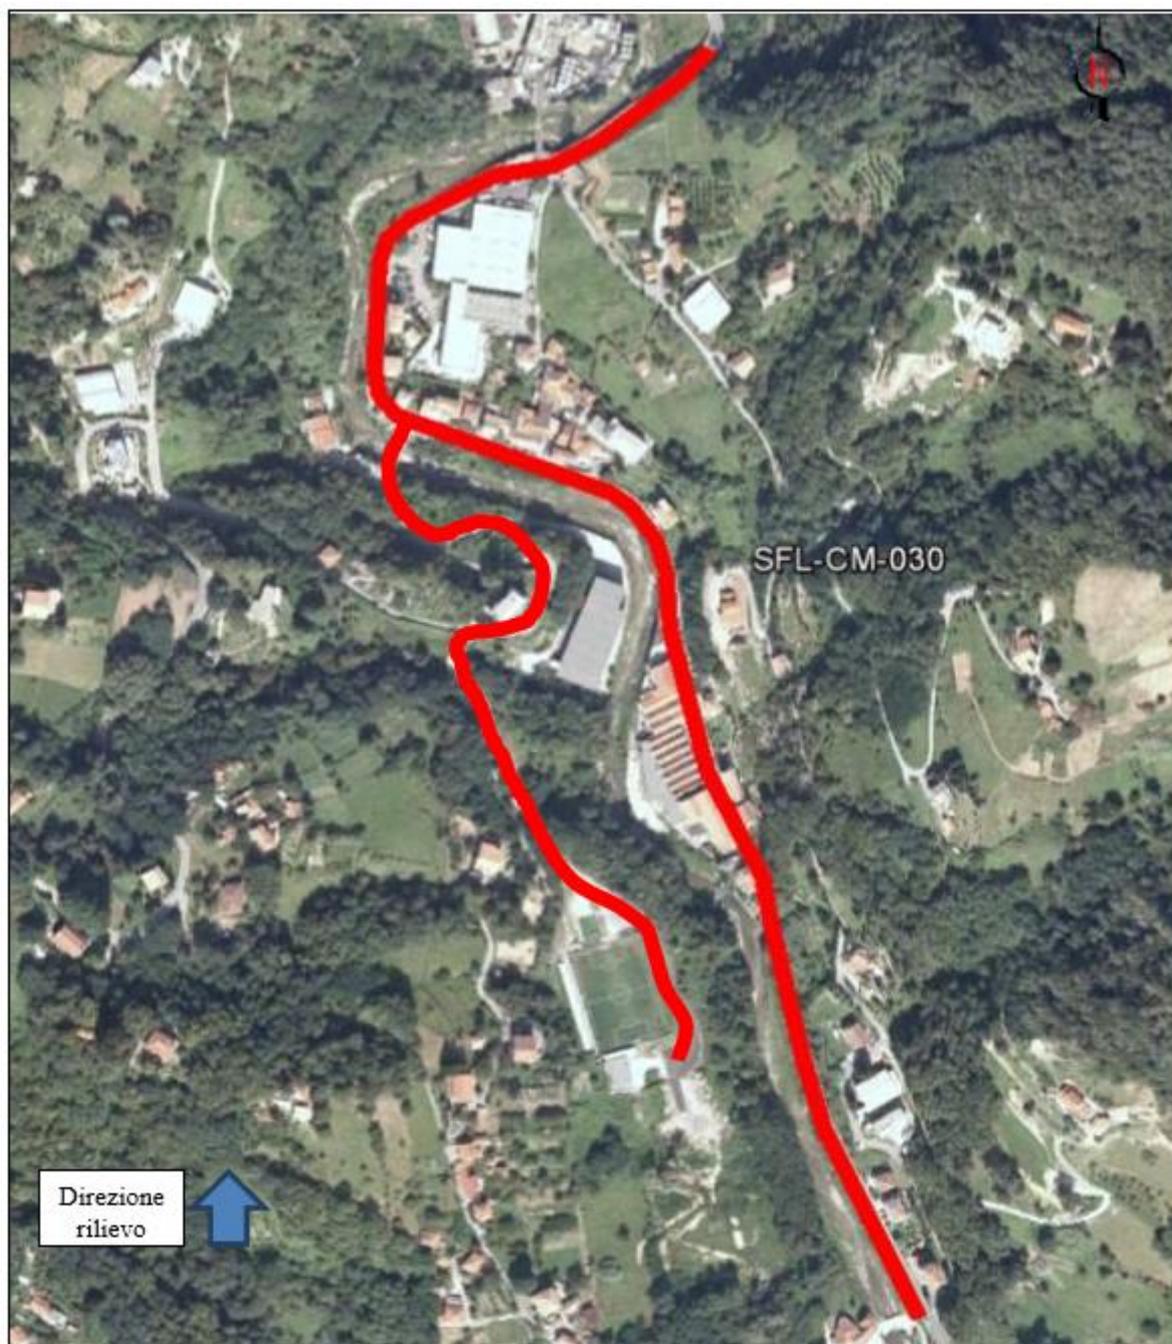
Figura 33 - Transetto di monitoraggio effettuato per SFL-CM-030

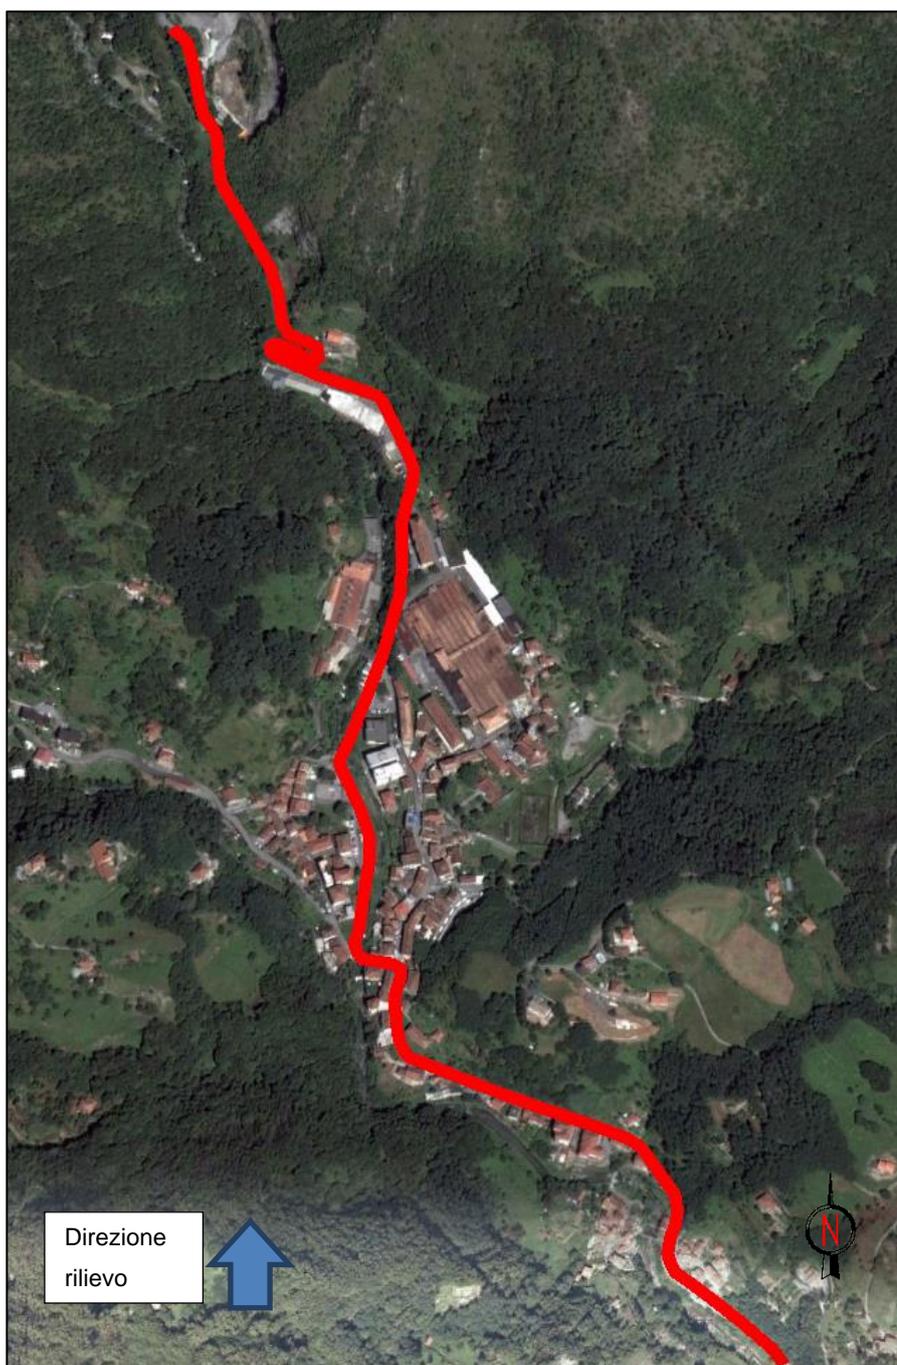
Figura 35 - Transetto di monitoraggio effettuato per SFL-CM-040

Il transetto si sviluppa lungo la SP6 – Via Valverde che affianca il torrente Verde fino ad arrivare a Cava Castellaro.

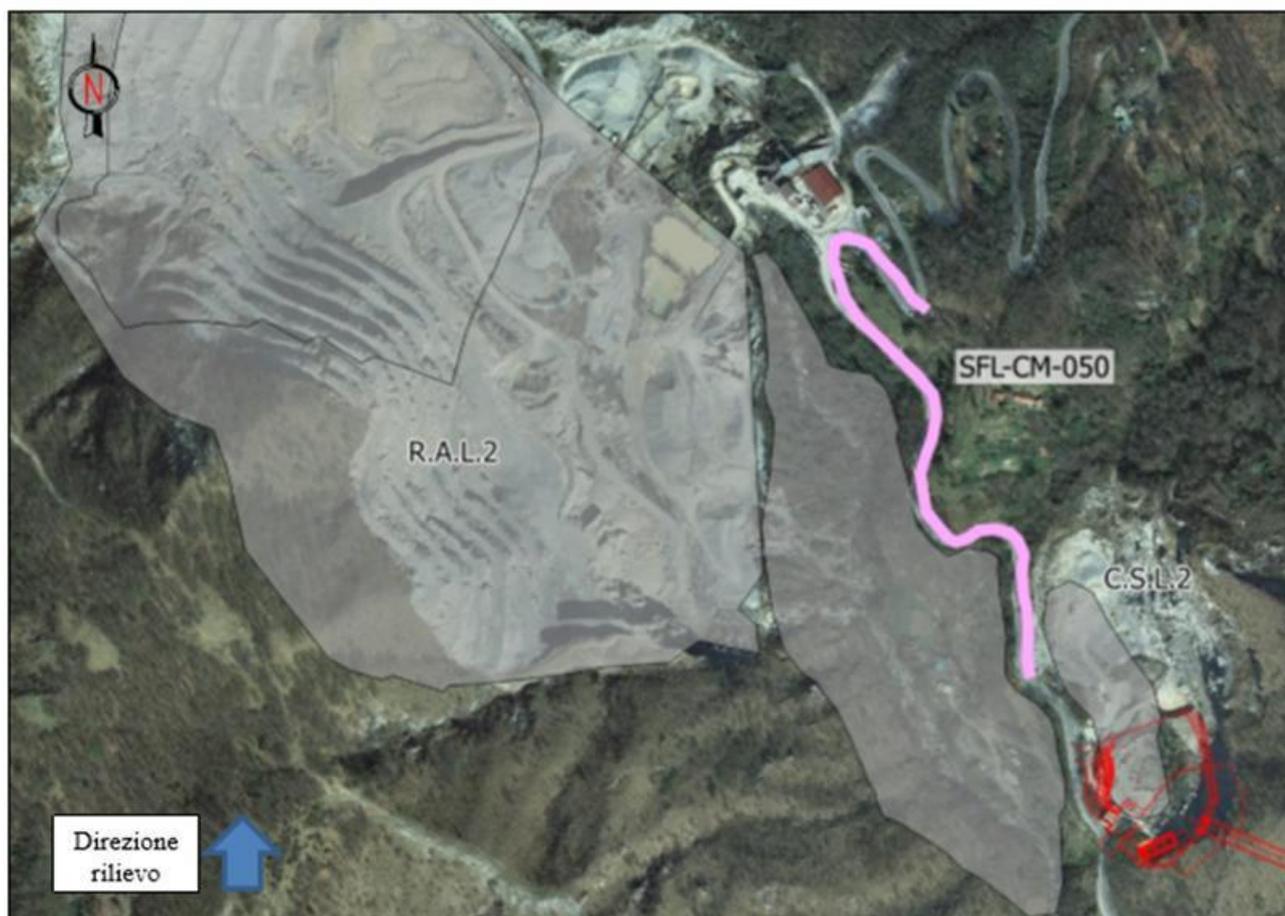
Figura 37 - Transetto di monitoraggio effettuato per SFL-CM-050

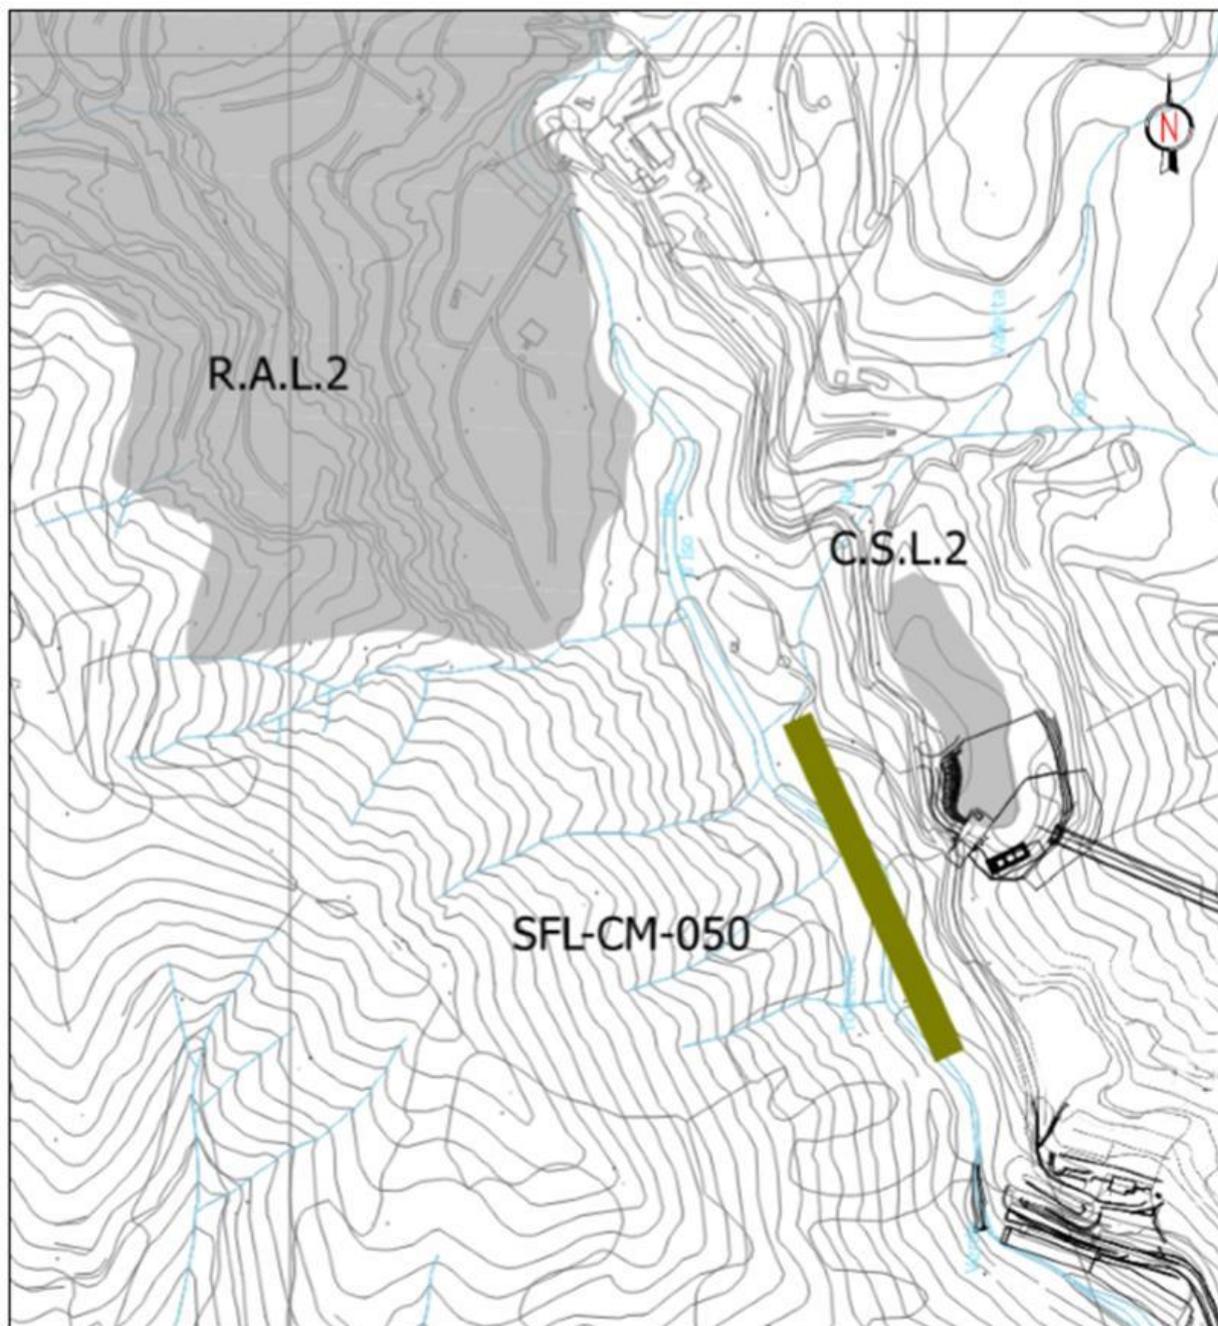
Figura 38 - Stralcio cartografico da PMA della stazione di monitoraggio

La stazione SFL-CM-050 ha come intervento da monitorare l'area di Cantiere di Servizio Liguria – Cravasco (CSL2).

La tratta oggetto dell’attività di monitoraggio si trova sulla riva destra del torrente Verde, in una zona montuosa in adiacenza alle cave esistenti fra il Comune di Isoverde e la frazione di Cravasco. La viabilità è caratterizzata da un basso flusso di traffico veicolare privato, ma da un consistente flusso di traffico di automezzi pesanti, che sono diretti alla cava più a nord (Cava Castellaro).

L’area individuata dalla stazione di monitoraggio contrassegnata come SFL-CM-050, si presenta con uno stato di manutenzione molto buono a seguito della risistemazione della viabilità e delle opere accessorie.
