**INFRASTRUTTURE FERROVIARIE STRATEGICHE DEFINITE DALLA
LEGGE OBIETTIVO N. 443/01**

**TRATTA A.V./A.C. TERZO VALICO DEI GIOVI
PROGETTO ESECUTIVO**

**Rapporto I semestre 2021
Monitoraggio Ambientale
Corso d'opera
Stato fisico dei luoghi**

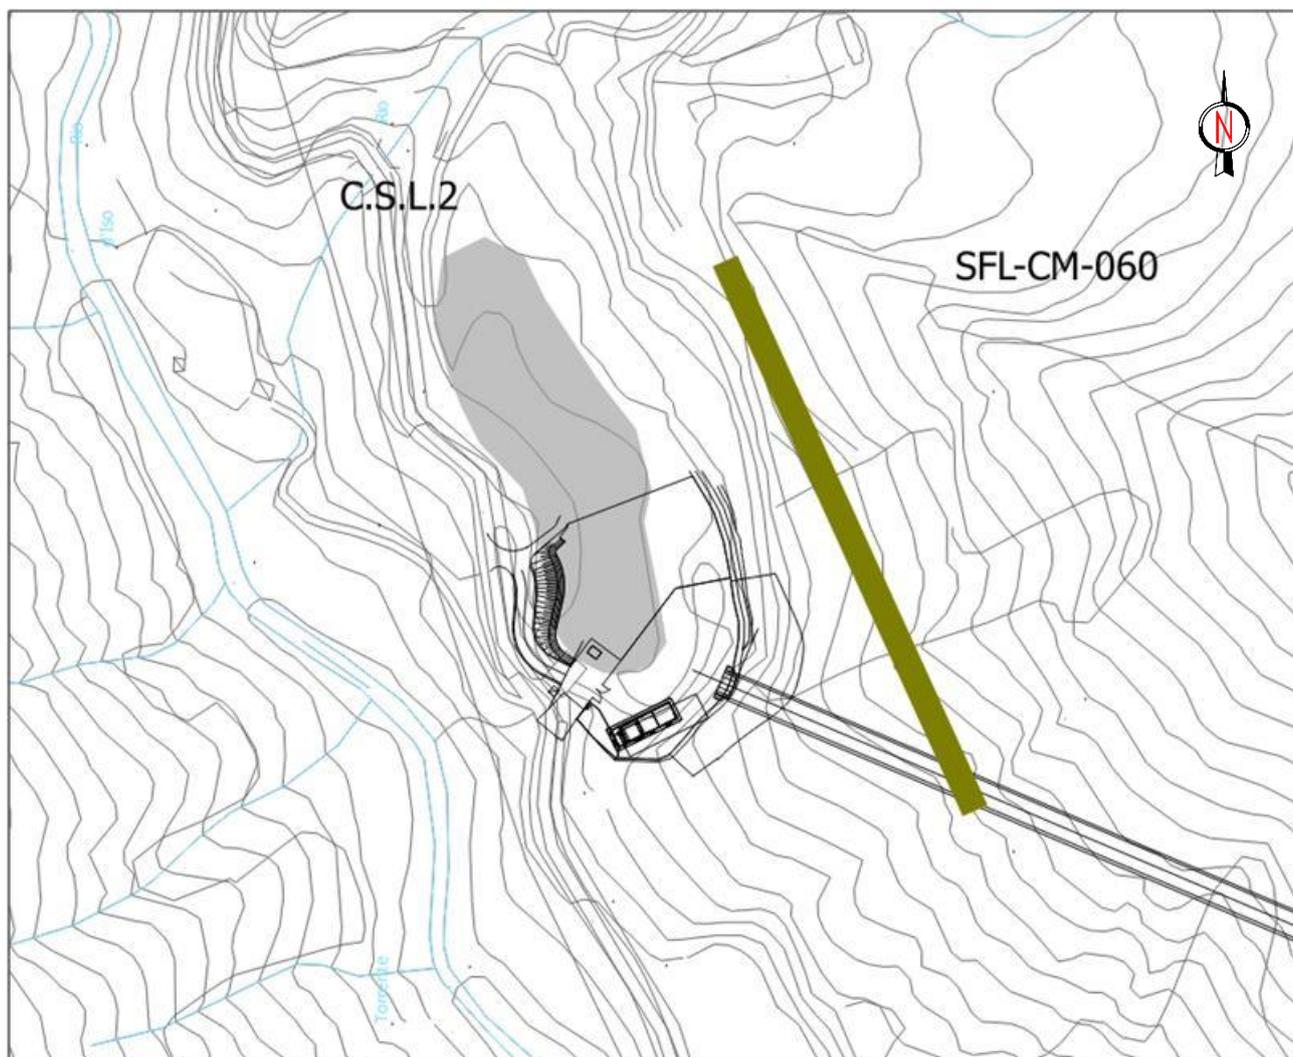
Figura 40 - Stralcio cartografico da PMA della stazione di monitoraggio

La stazione SFL-CM-060 ha come tipologia di intervento da monitorare l’area di Cantiere di Servizio Liguria – Cravasco (CSL2).

L’area individuata dalla stazione di monitoraggio contrassegnata come SFL-CM-060 presenta un buon livello di manutenzione conferito in particolare dalla recente riasfaltatura lungo tutto il tratto di strada che porta alla Cava Castellaro.

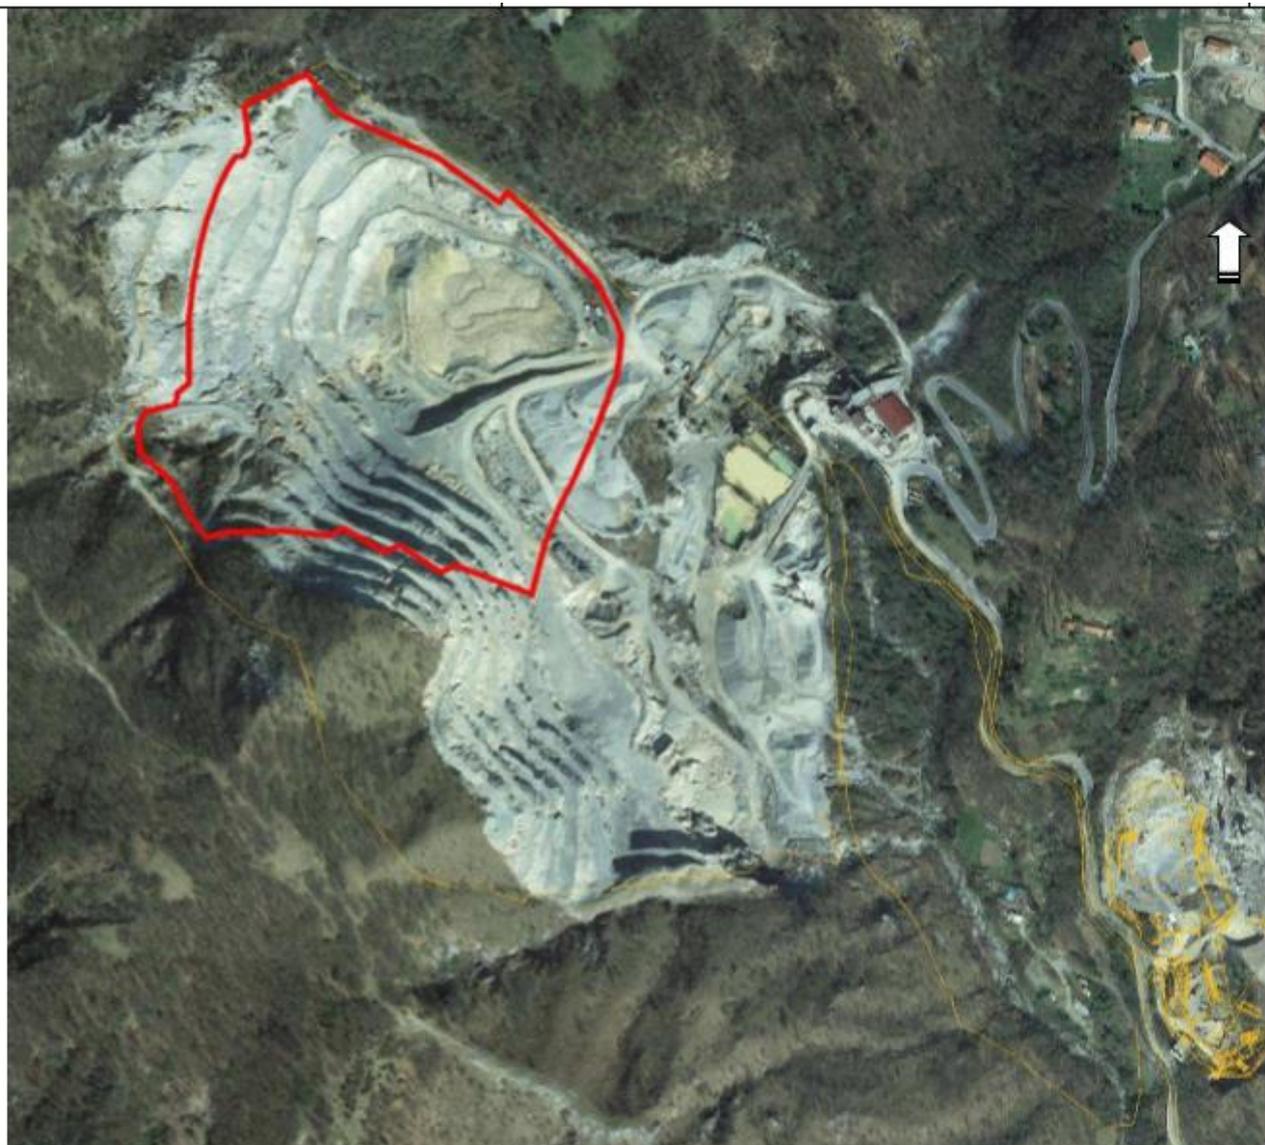
Figura 41 - Transetto di monitoraggio effettuato per SFL-CM-070

L’area individuata dalla stazione di monitoraggio contrassegnata come SFL-CM-070, analizza un’area di cantiere, sito di deposito e recupero cava pre-esistente.

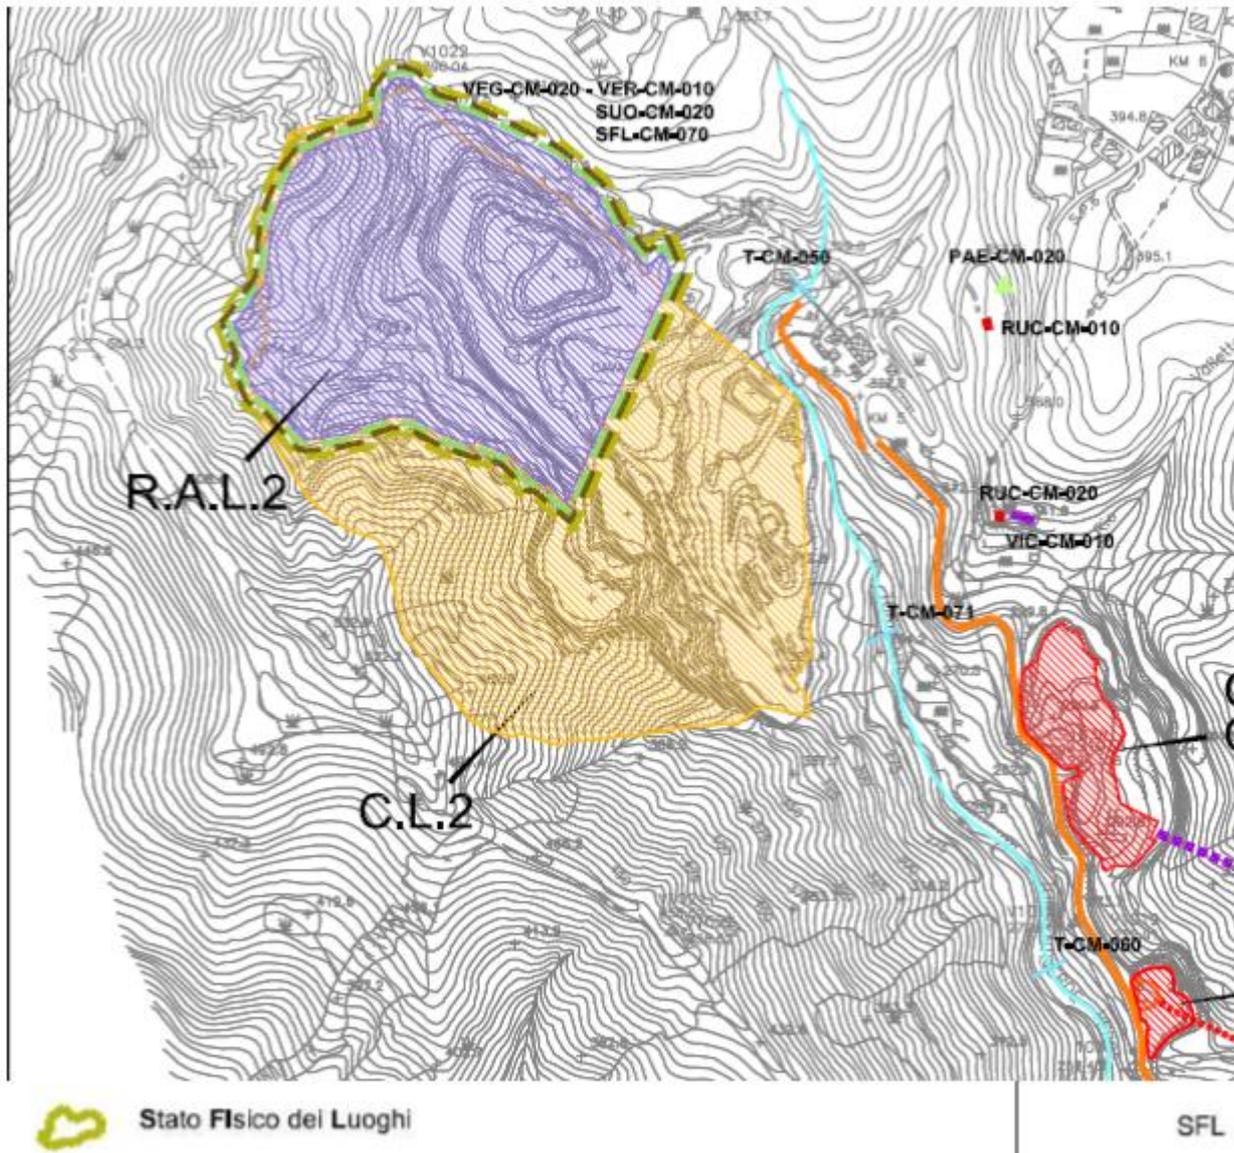
Figura 42 - SFL-CM-070 – Individuazione ambiente monitorato

Rispetto alla precedente campagna di monitoraggio (II semestre 2020) non si segnalano sostanziali variazioni.

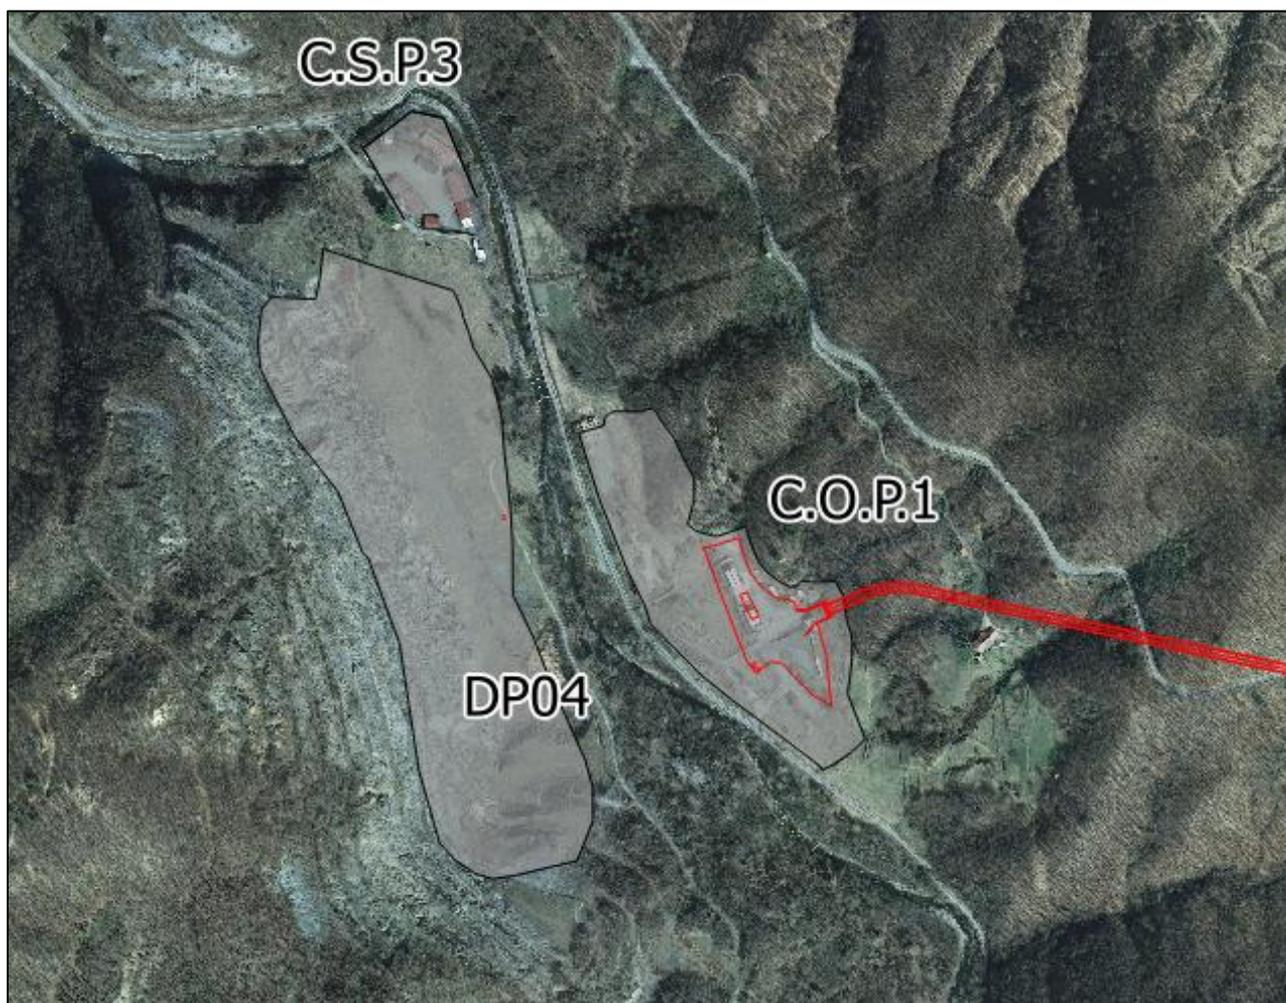
Figura 43 - Inquadramento Aerofotogrammetrico Ambito Vallemme

L’ambito di studio Vallemme è composto dall’areale interessato dalle seguenti lavorazioni:

CA17/COP1 – Cantiere Operativo Val Lemme COP1.

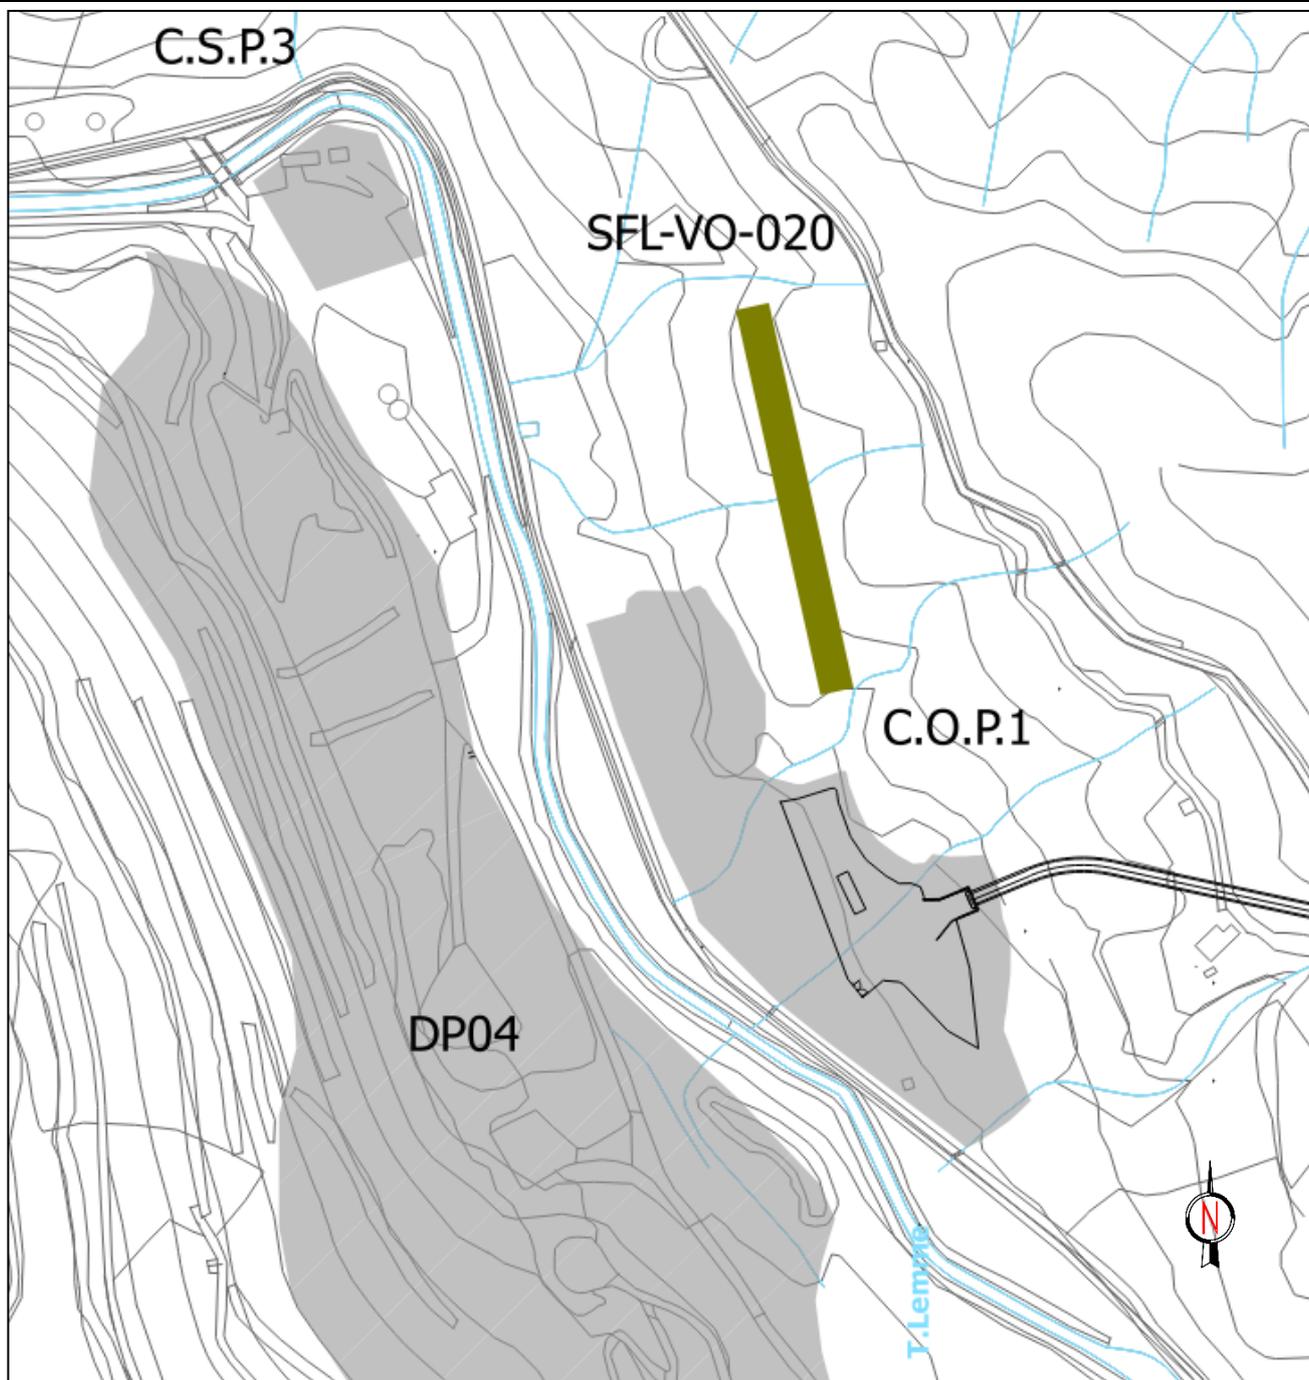
Figura 46 - Stralcio cartografico da PMA della stazione di monitoraggio

La stazione SFL-VO-020 monitora l'area del Cantiere Operativo Piemonte - Val Lemme (COP1).

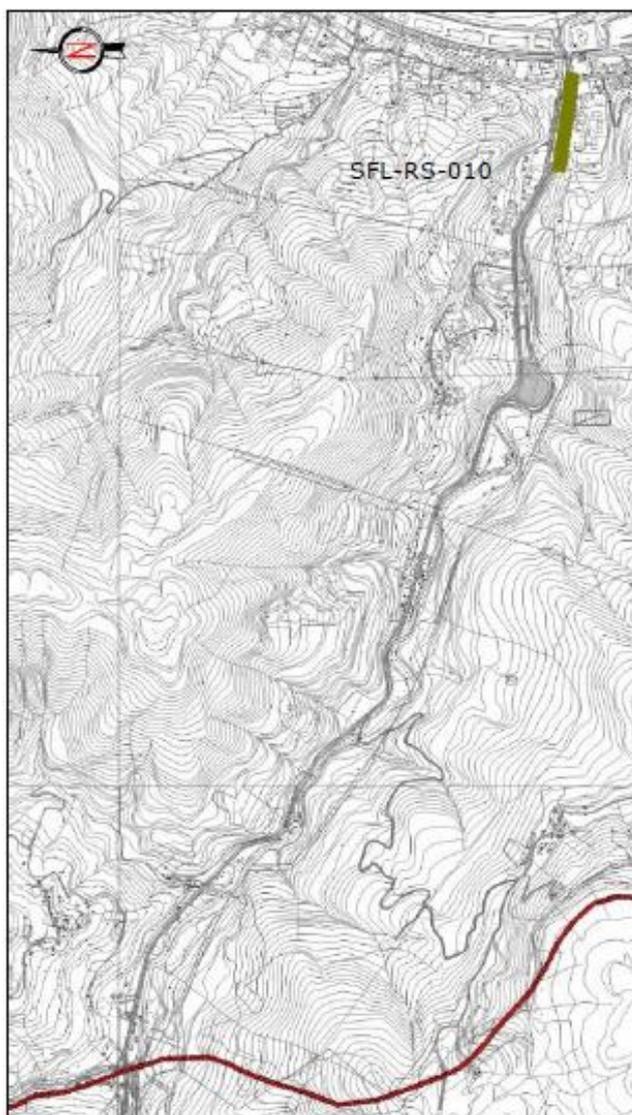
Figura 50 - SFL-RS-010 – Transetti di monitoraggio da PMA

La stazione SFL-RS-010 monitora l’adeguamento della SP7/SP163 della Castagnola (NV13).

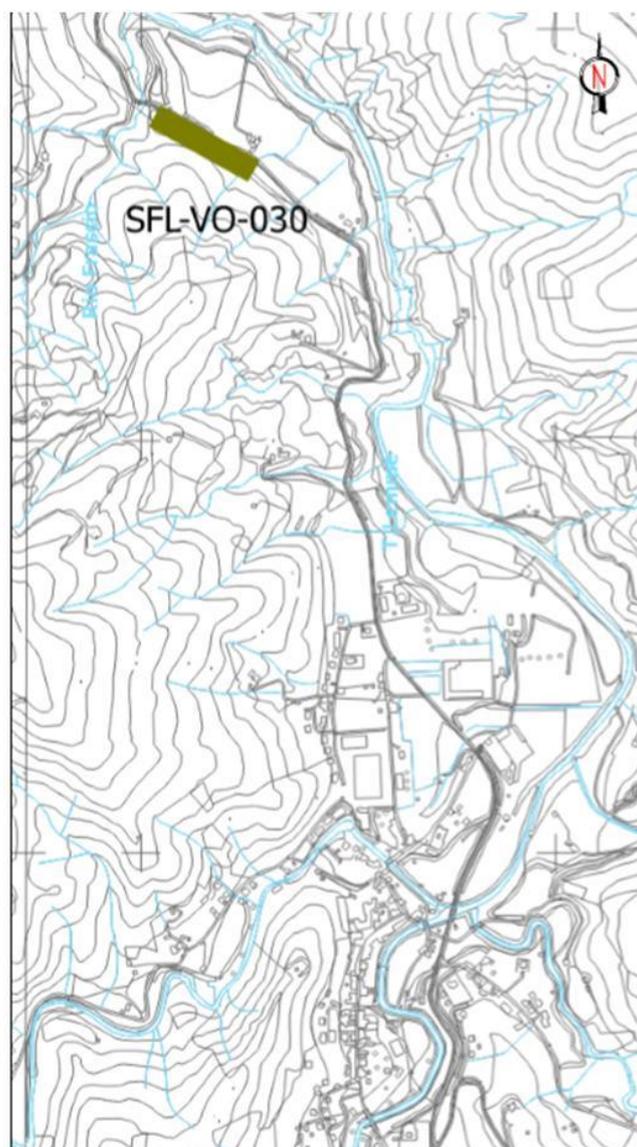
Figura 52 - Stralcio cartografico da PMA della stazione di monitoraggio

La stazione SFL-VO-030 monitora l’adeguamento della Strada Provinciale 160 di val Lemme (NV15).

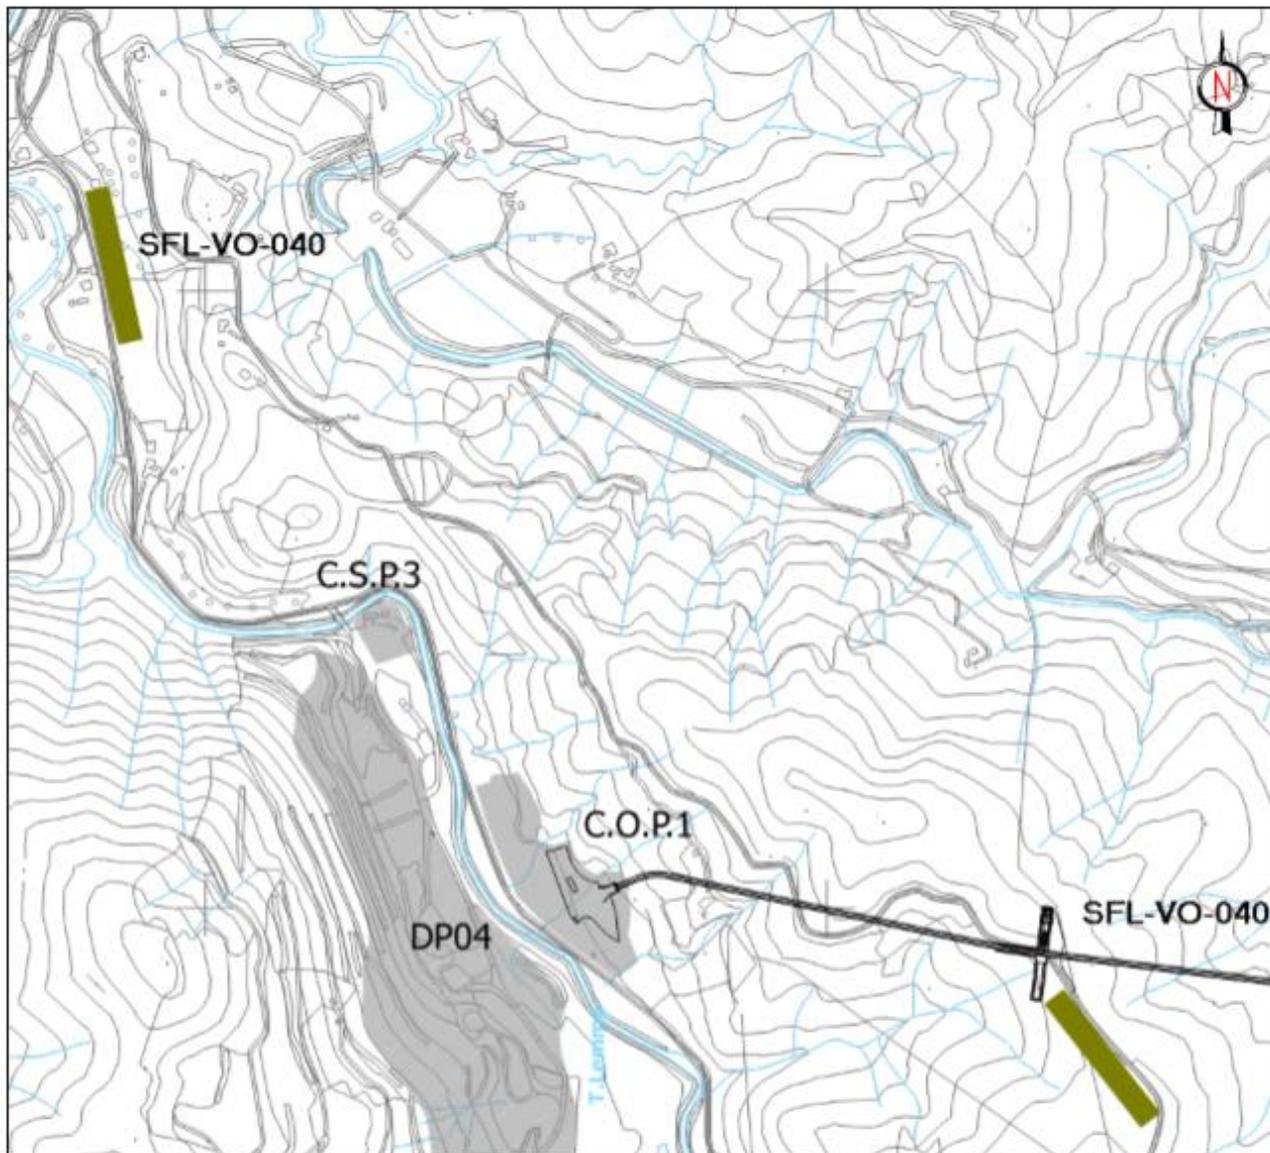
Figura 54 - Stralcio cartografico da PMA della stazione di monitoraggio

L’area è caratterizzata da un buono stato di manutenzione generale, in virtù dell’ultimazione dei lavori di adeguamento della viabilità. Si segnalano solamente alcune problematiche localizzate di degrado del manto stradale e di profonde fessurazioni in prossimità di due frane avvenute, presenti lungo la scarpata di valle. Già nel report di settembre 2020 è stato rilevato un principio di frana superficiale lungo la scarpata lato monte situata tra il punto foto G16 ed il punto foto G17 (cfr. Allegato1B).

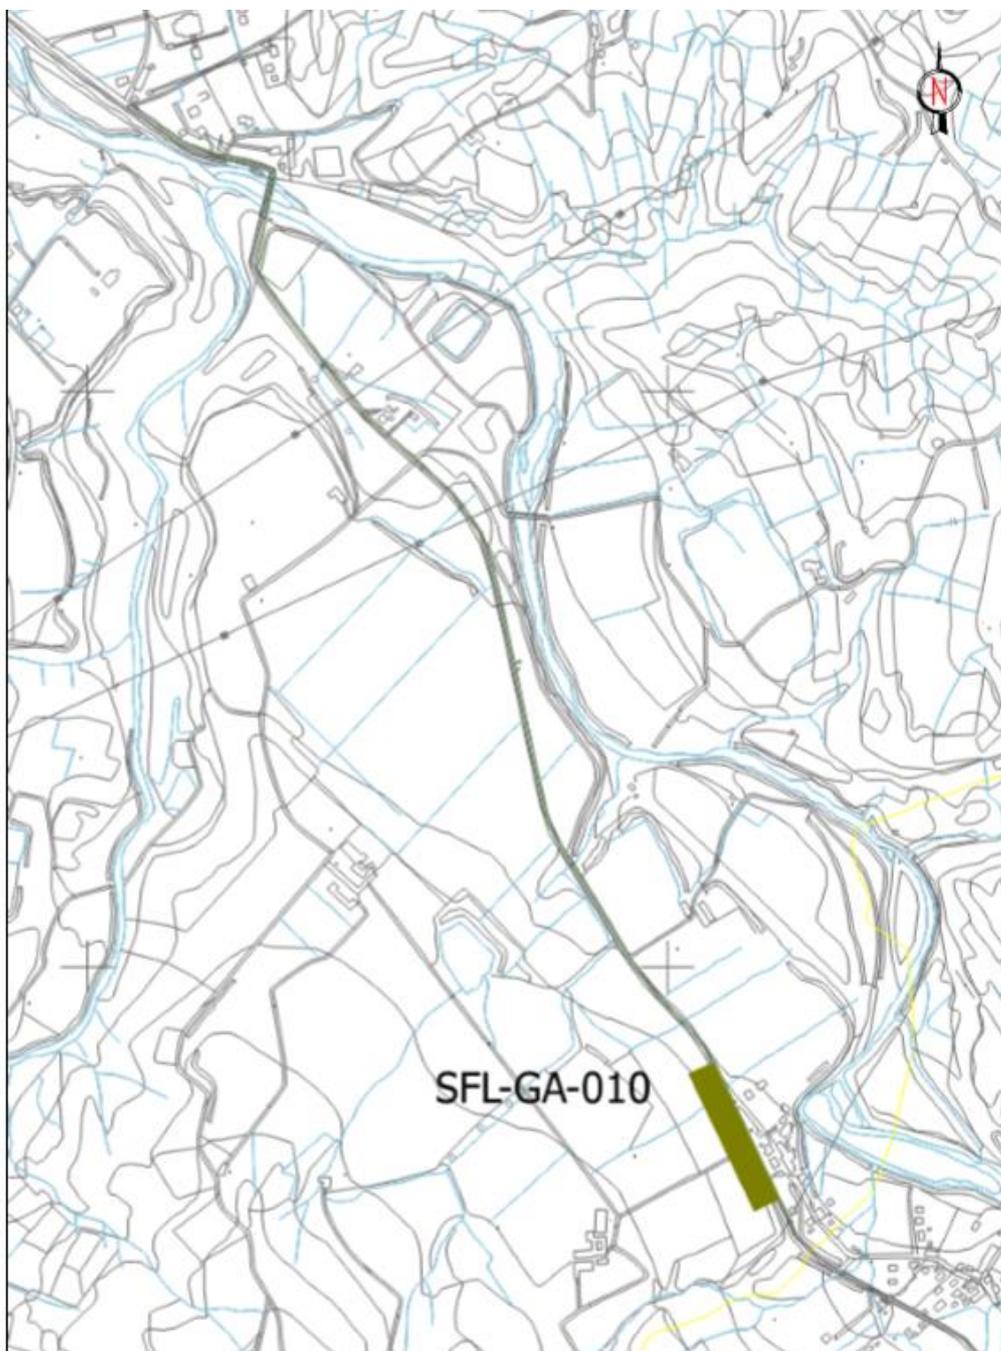
Figura 58 - Stralcio cartografico da PMA della stazione di monitoraggio

La stazione SFL-GA-010 monitora l’adeguamento della Strada Provinciale 160 (NV15).

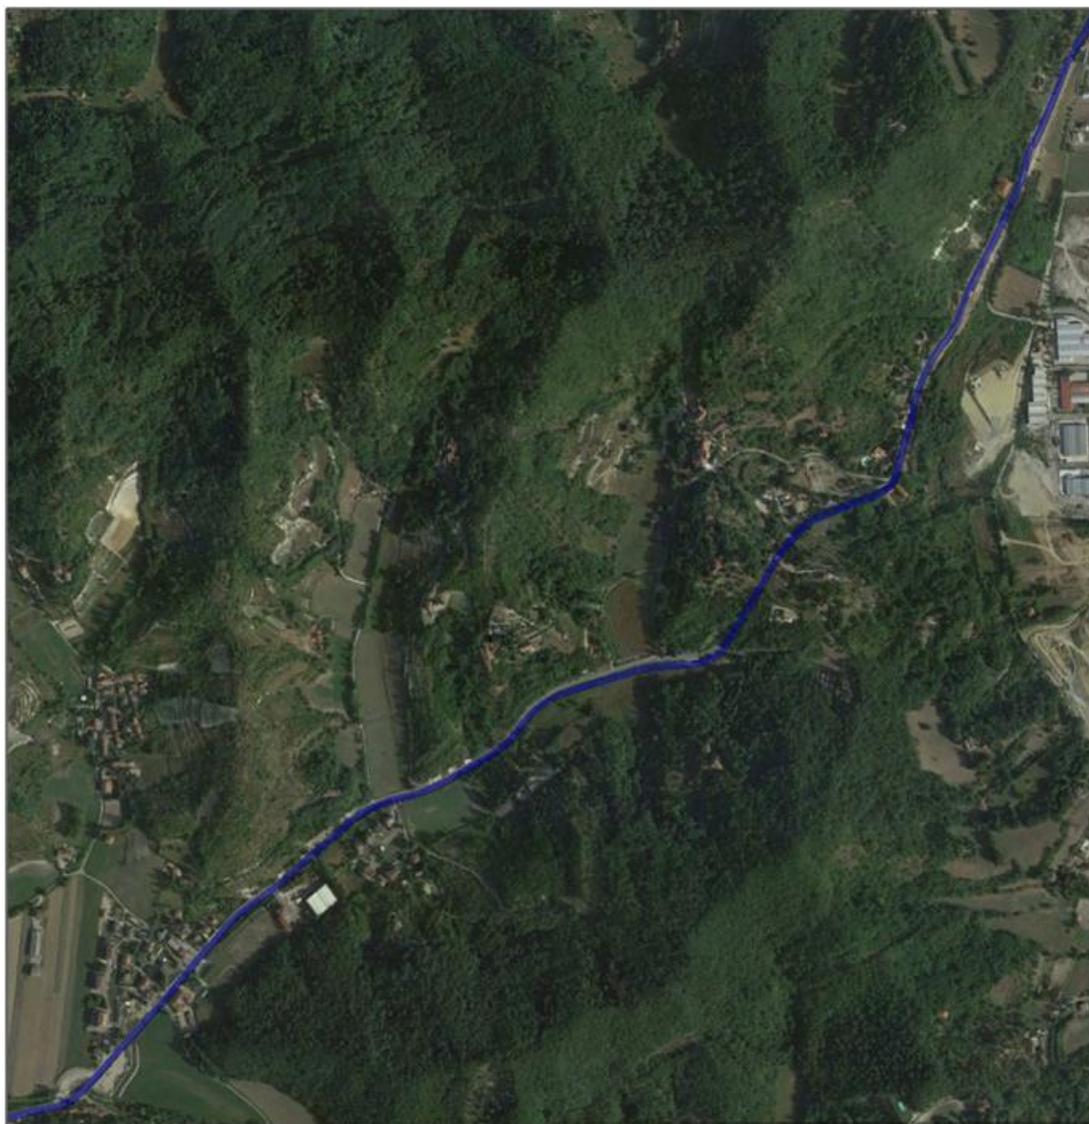
Figura 59 - Inquadramento Aerofotogrammetrico NV21

L’ambito di studio Crenna è composto dall’areale interessato dalla seguente lavorazione:
NV21 (Adeguamento SP 161 della Crenna).

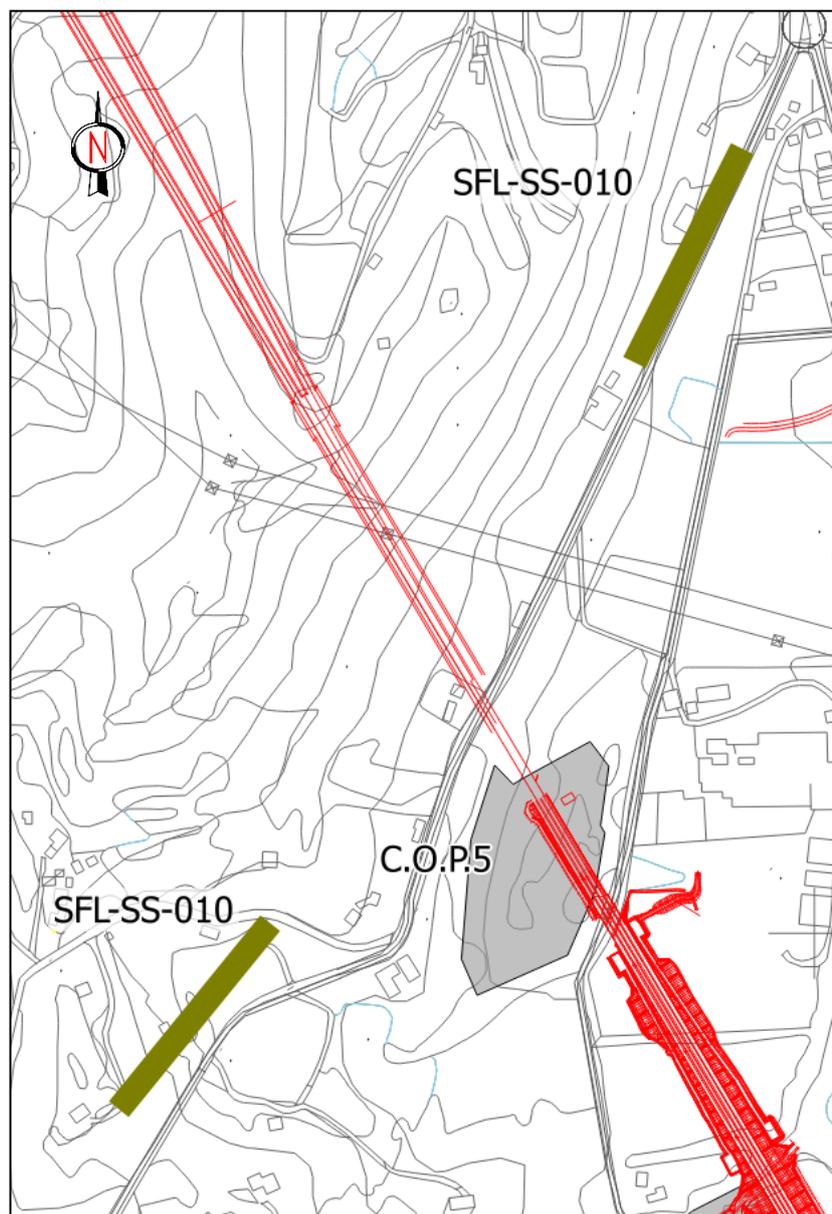
Figura 63 - Stralcio cartografico da PMA della stazione di monitoraggio

La stazione SFL-SS-010 monitora l’adeguamento della Strada Provinciale 161 Crenna (NV21).

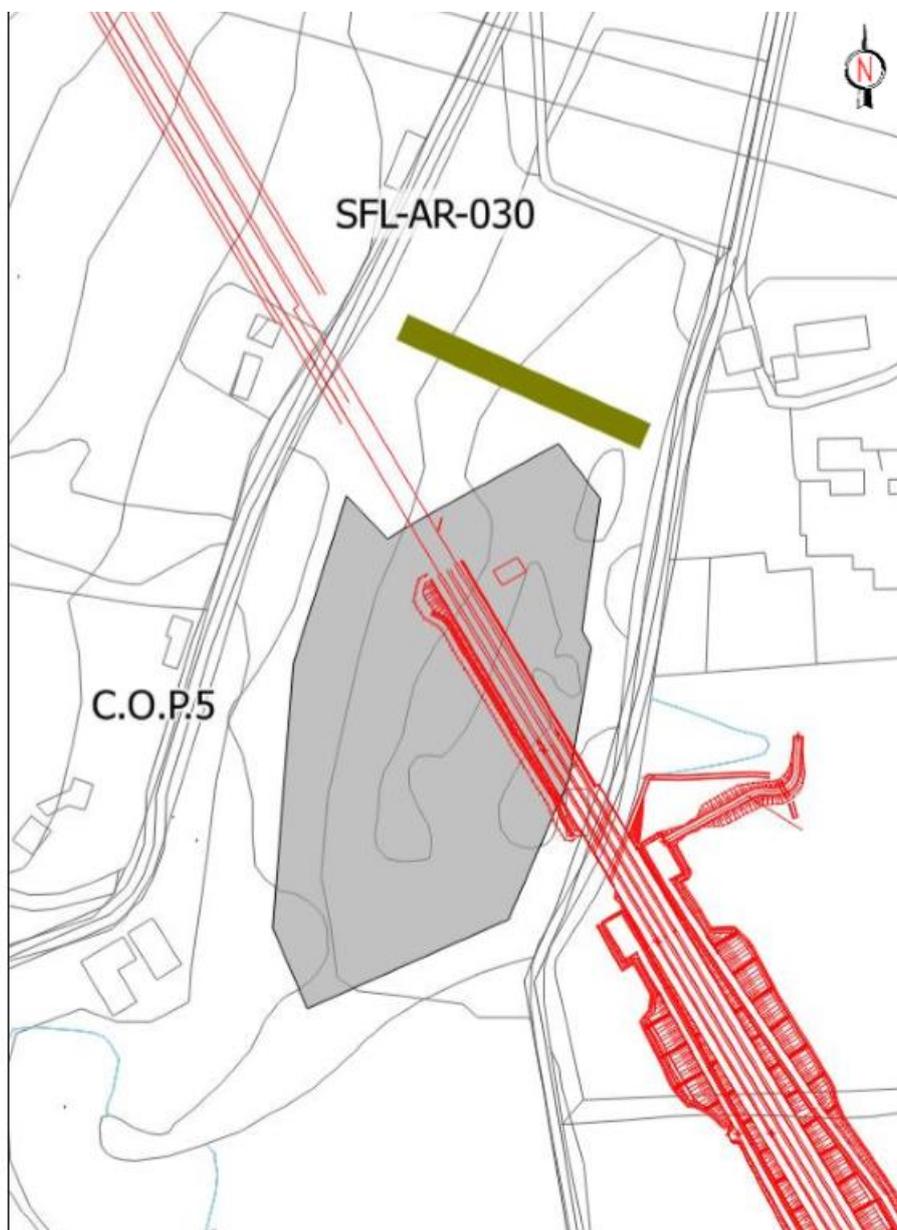
Figura 69 - Stralcio cartografico da PMA della stazione di monitoraggio

La stazione SFL-AR-030 monitora il rifacimento della strada di accesso ai cantieri operativi COP5 e COP4 (NV20), a lato del polo produttivo di Libarna.

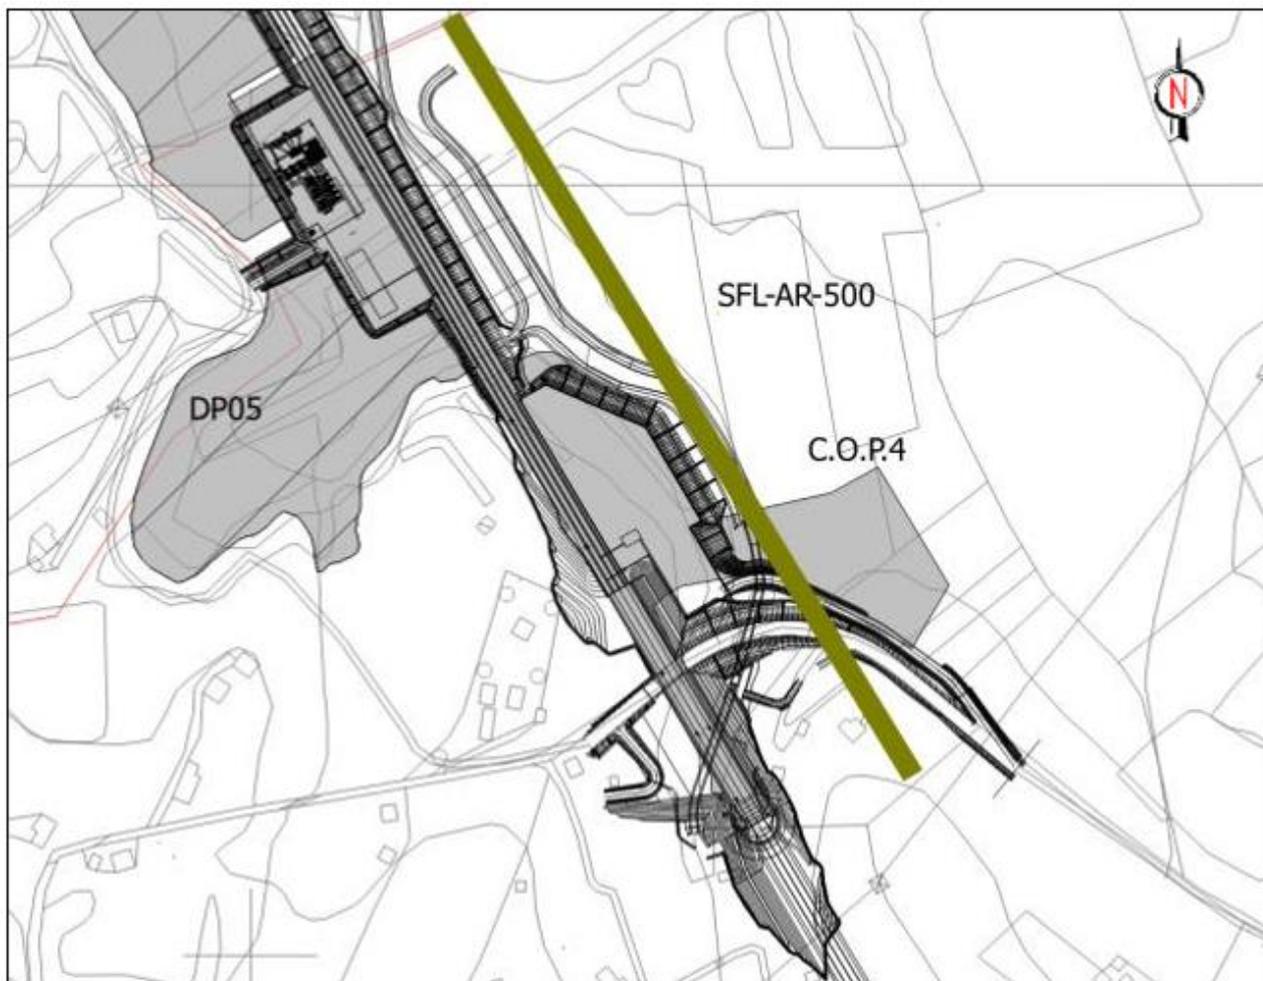
Figura 75 - Stralcio cartografico da PMA della stazione di monitoraggio

Il transetto di monitoraggio è costituito da aree che erano a prevalente uso residenziale e agricolo nei pressi di Arquata Scrivia. Questi terreni sono caratterizzati da una morfologia pedemontana.

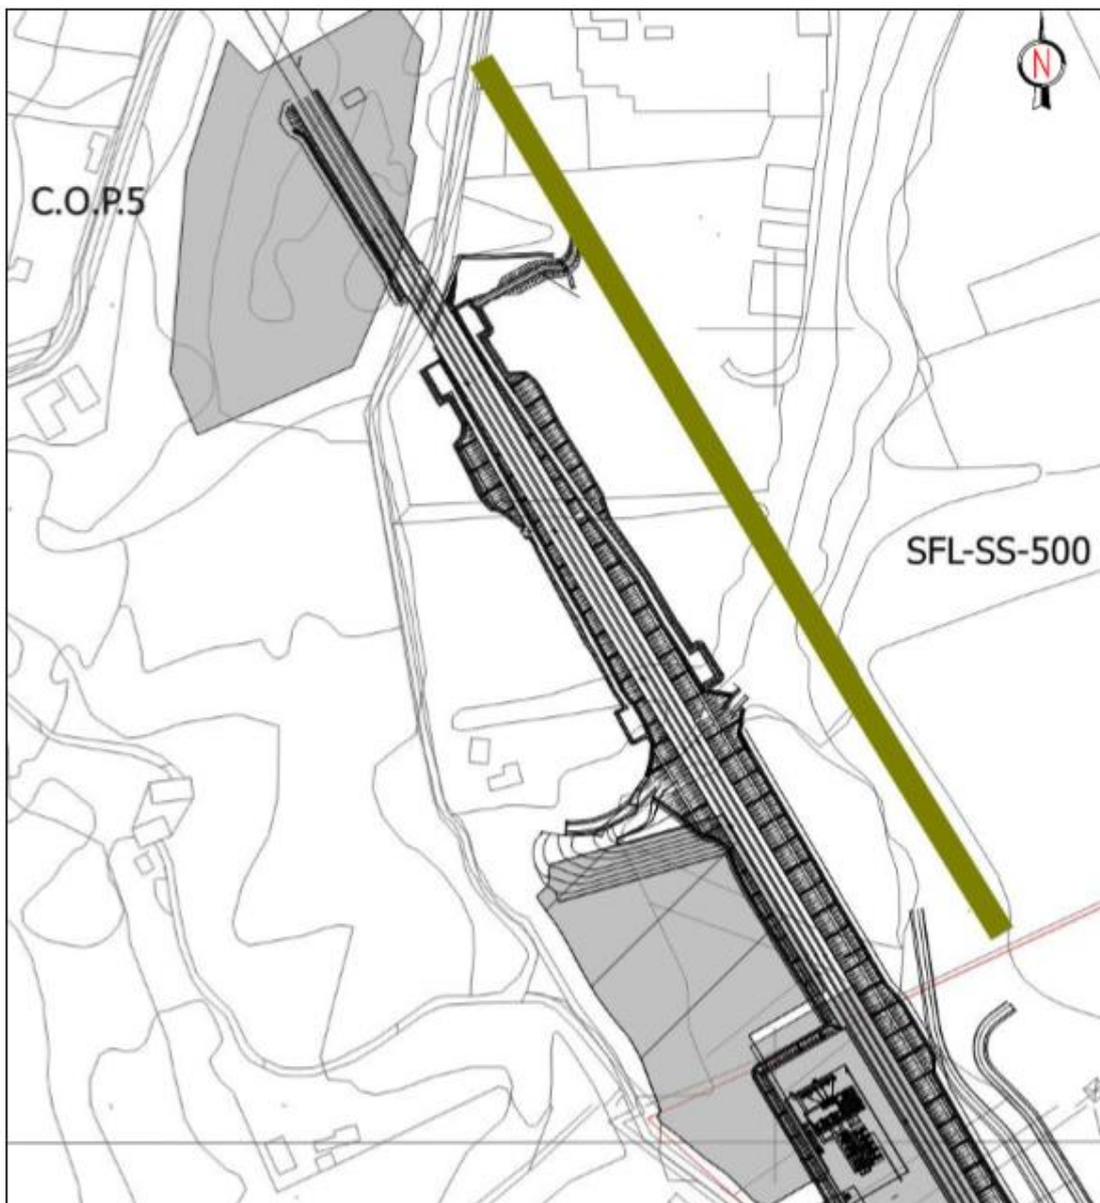
Figura 77 - Stralcio cartografico da PMA della stazione di monitoraggio

La stazione di monitoraggio SFL-SS-500 monitora le seguenti WBS: IN11-RI12-RI11-IN1U-RI1C-IN1Z-IN13, a lato del DP05.

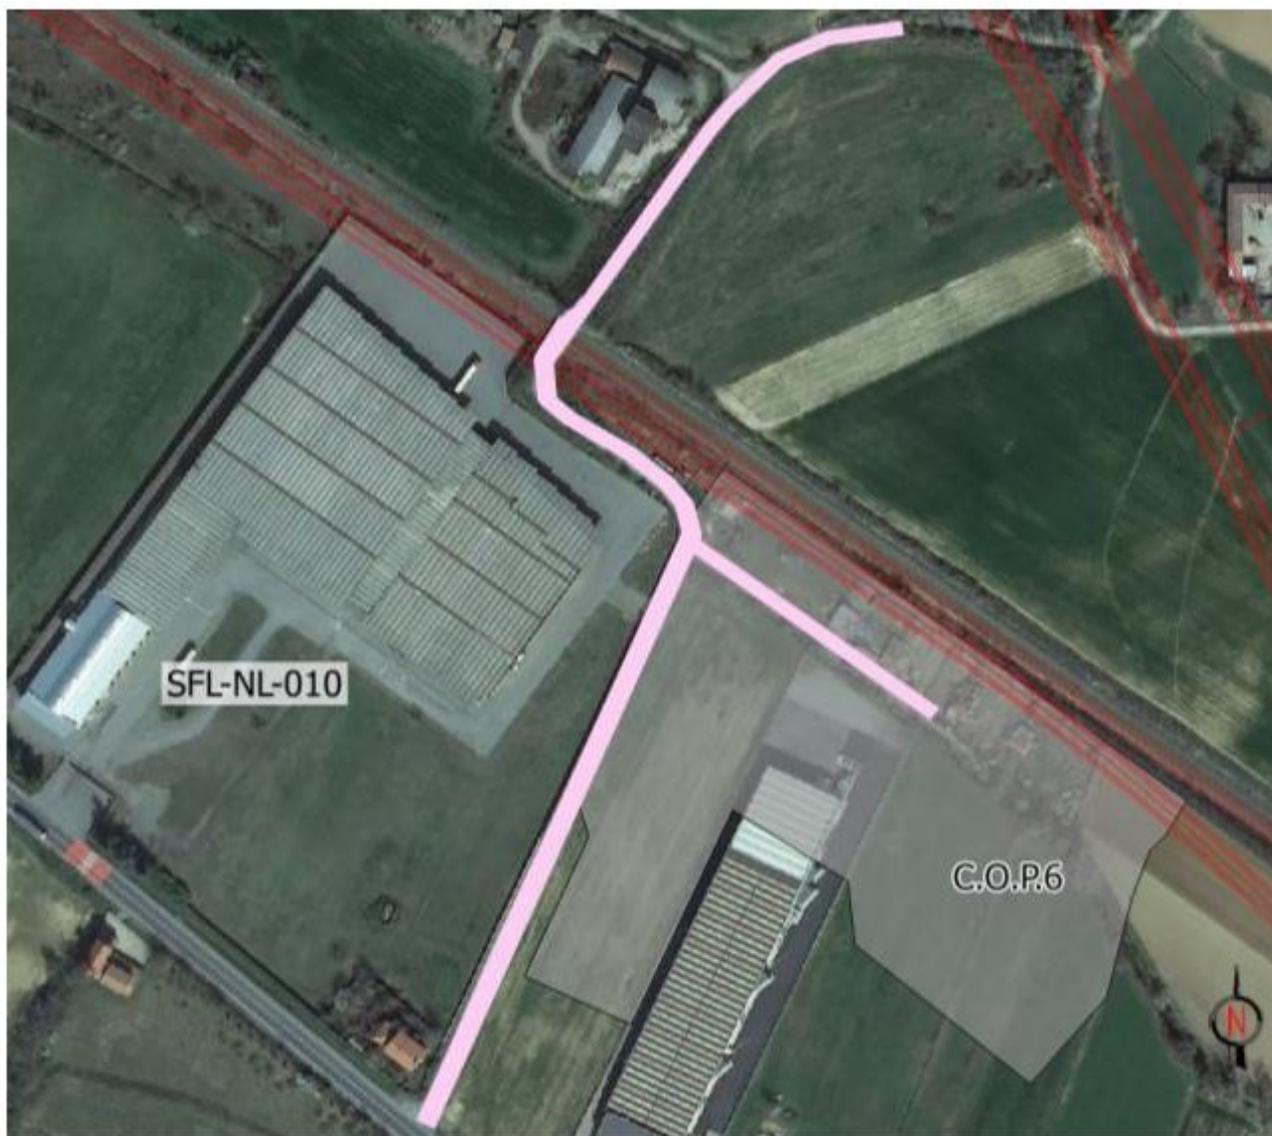
Figura 80 - Transetto di monitoraggio effettuato per SFL-NL-010

La stazione SFL-NL-010 monitora il Cantiere Operativo Piemonte – Pernigotti (CA22/COP6).

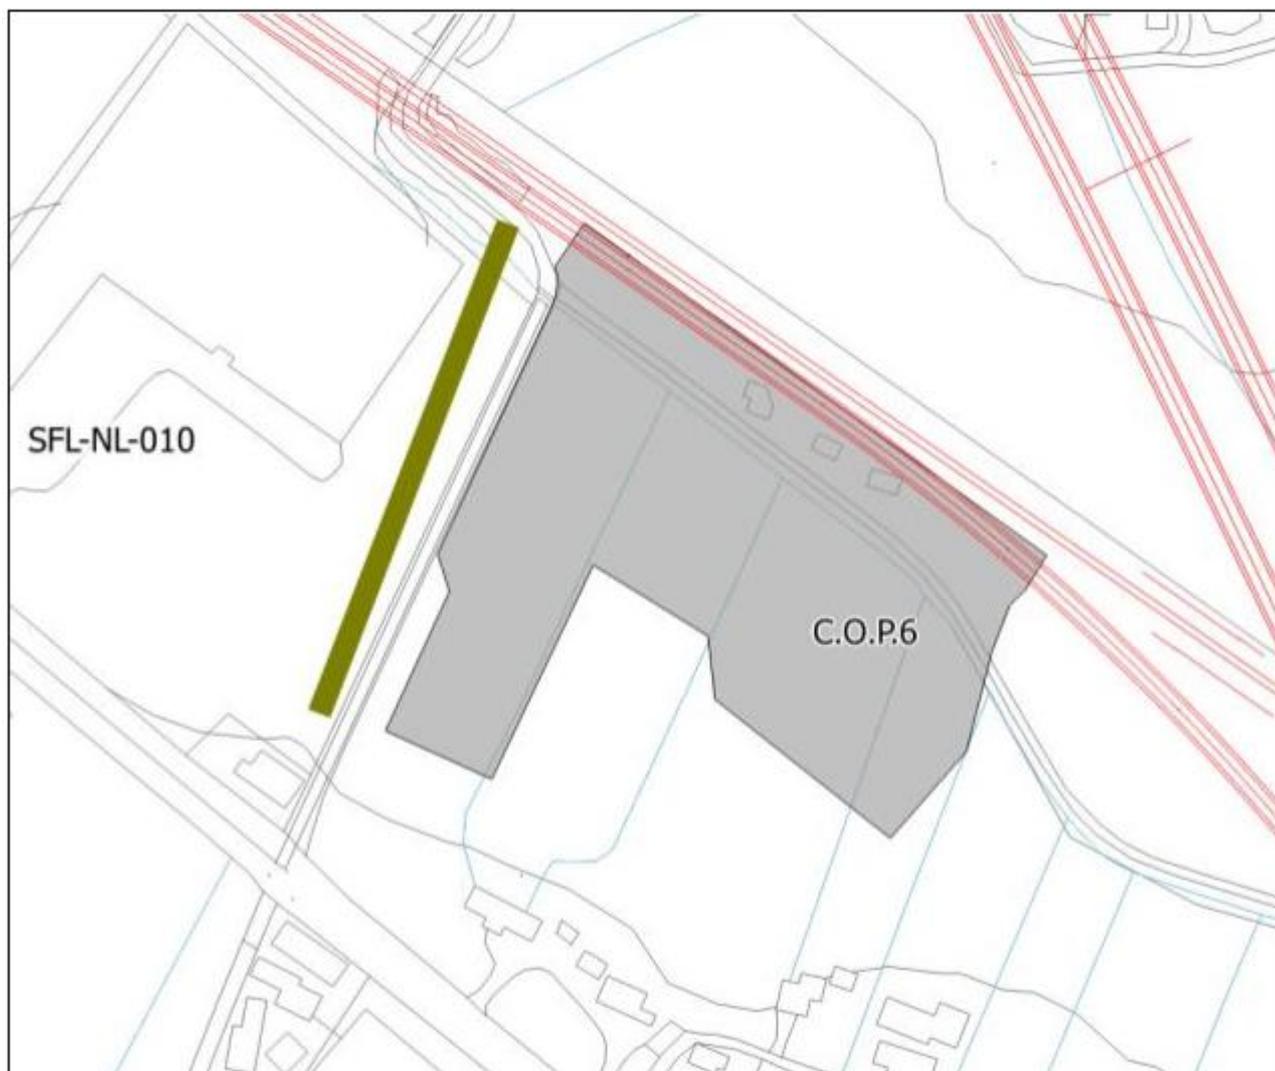
Figura 81 - Stralcio cartografico da PMA della stazione di monitoraggio

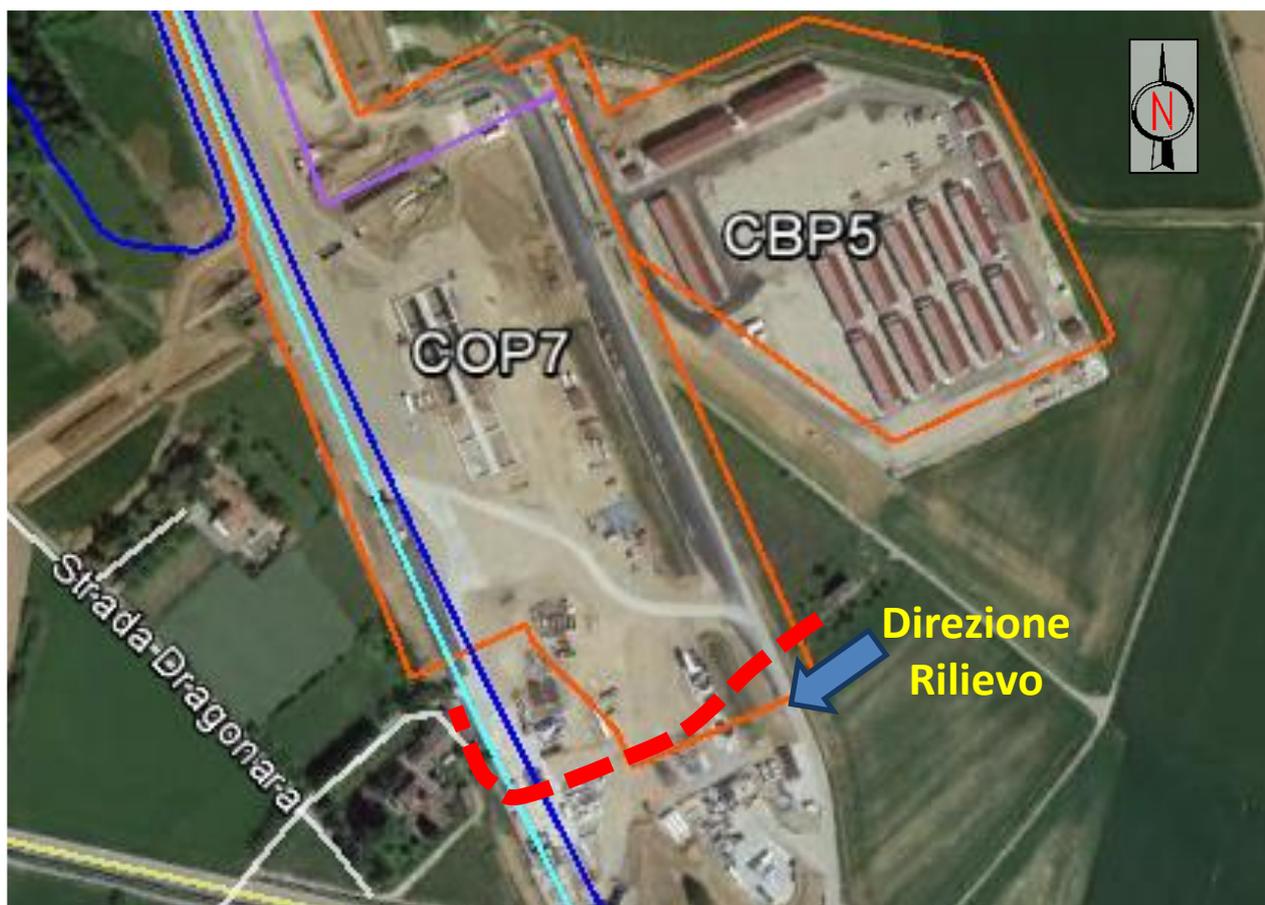
Figura 82 - Transetto di monitoraggio effettuato per SFL-NL-020

La stazione di rilievo SFL-NL-020 analizza il Campo Base Novi Ligure (CBP5) e il Cantiere operativo Novi Ligure (COP7). Il transetto di monitoraggio risulta ormai quasi completamente inaccessibile a causa dello stato di avanzamento delle lavorazioni. I cantieri hanno, infatti, sostituito le aree agricole e la viabilità osservate durante la fase di AO.
