**INFRASTRUTTURE FERROVIARIE STRATEGICHE DEFINITE DALLA
LEGGE OBIETTIVO N. 443/01**

**TRATTA A.V./A.C. TERZO VALICO DEI GIOVI
PROGETTO ESECUTIVO**

**Rapporto I semestre 2021
Monitoraggio Ambientale
Corso d'opera
Stato fisico dei luoghi**

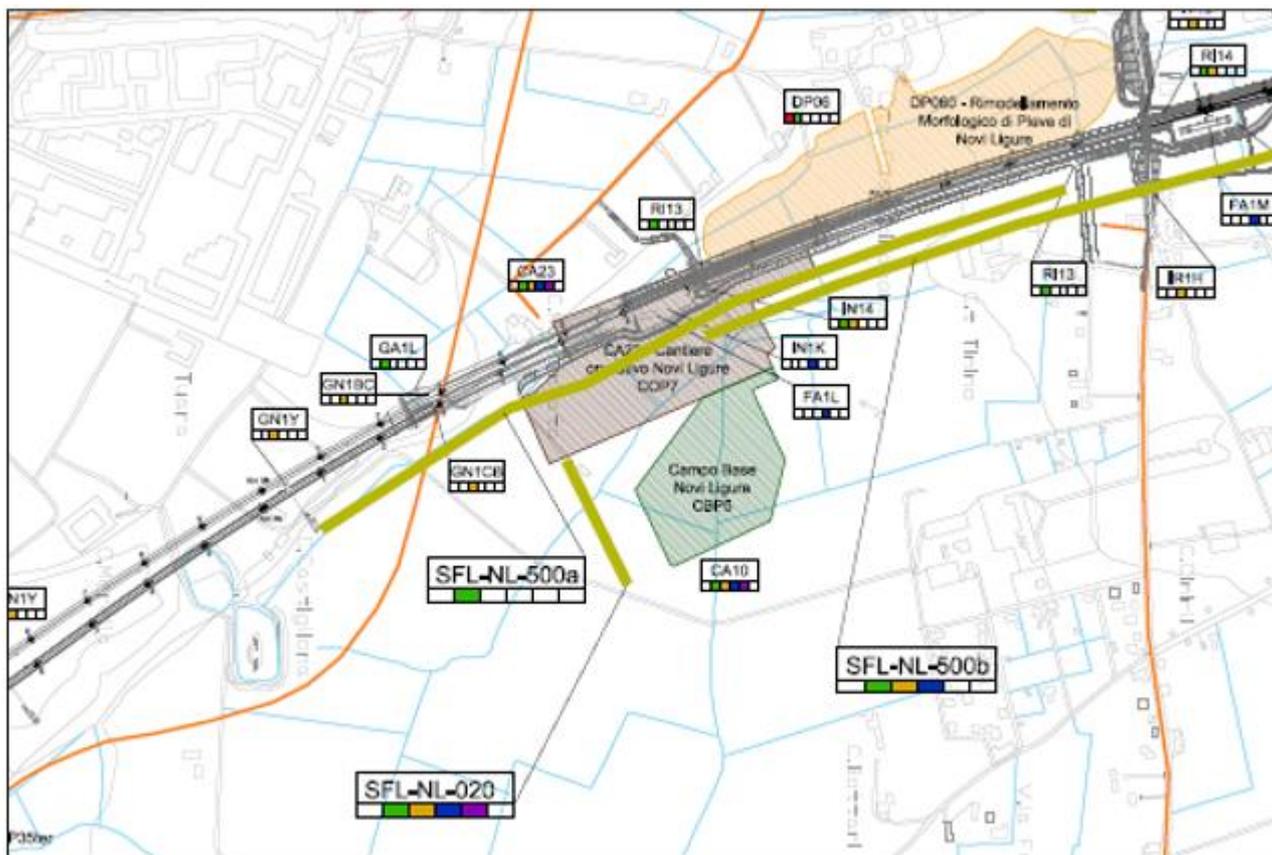
Figura 83 - Stralcio cartografico da PMA della stazione di monitoraggio

La stazione di rilievo SFL-NL-020 analizza il Campo Base Novi Ligure (CBP5) e il Cantiere operativo Novi Ligure (COP7). Il transetto di monitoraggio risulta ormai quasi completamente inaccessibile a causa dello stato di avanzamento delle lavorazioni. I cantieri hanno, infatti, sostituito le aree agricole e la viabilità osservate durante la fase di AO.

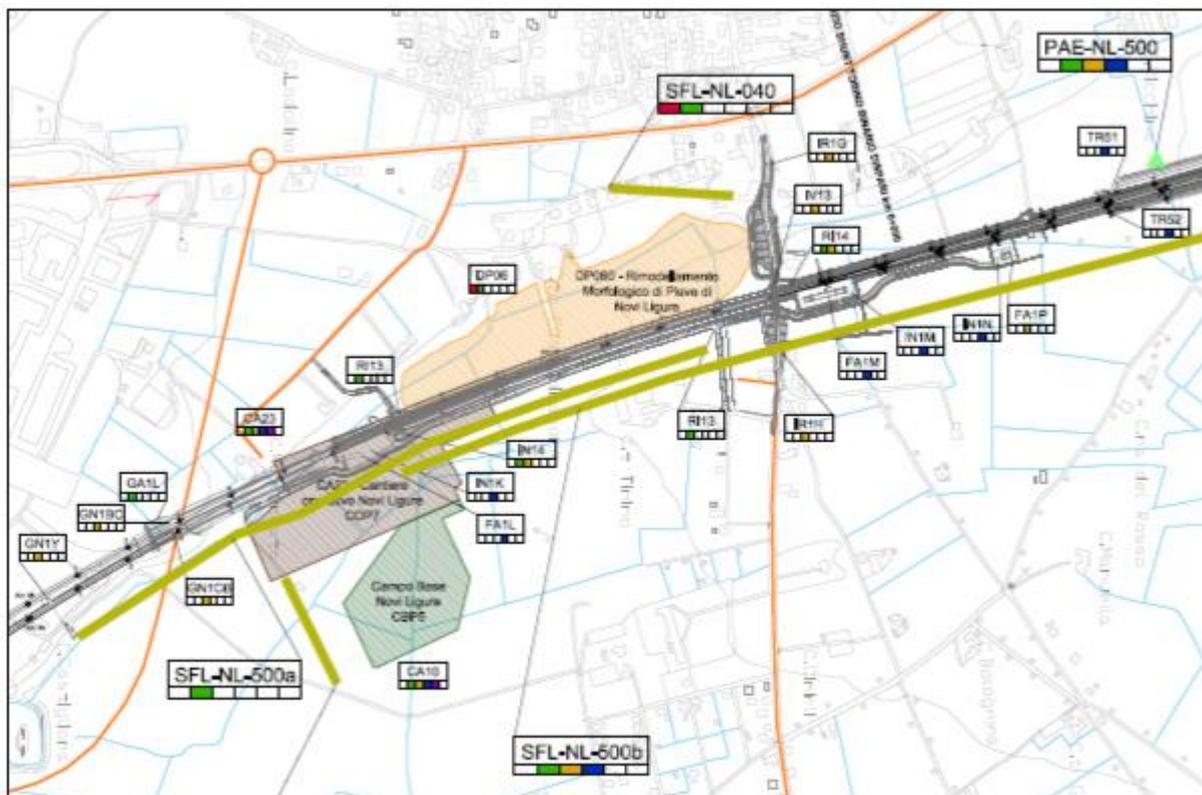
Figura 89 - Stralcio cartografico da PMA della stazione di monitoraggio

Il transetto di monitoraggio ricade in un’area pianeggiante a prevalente uso agricolo.

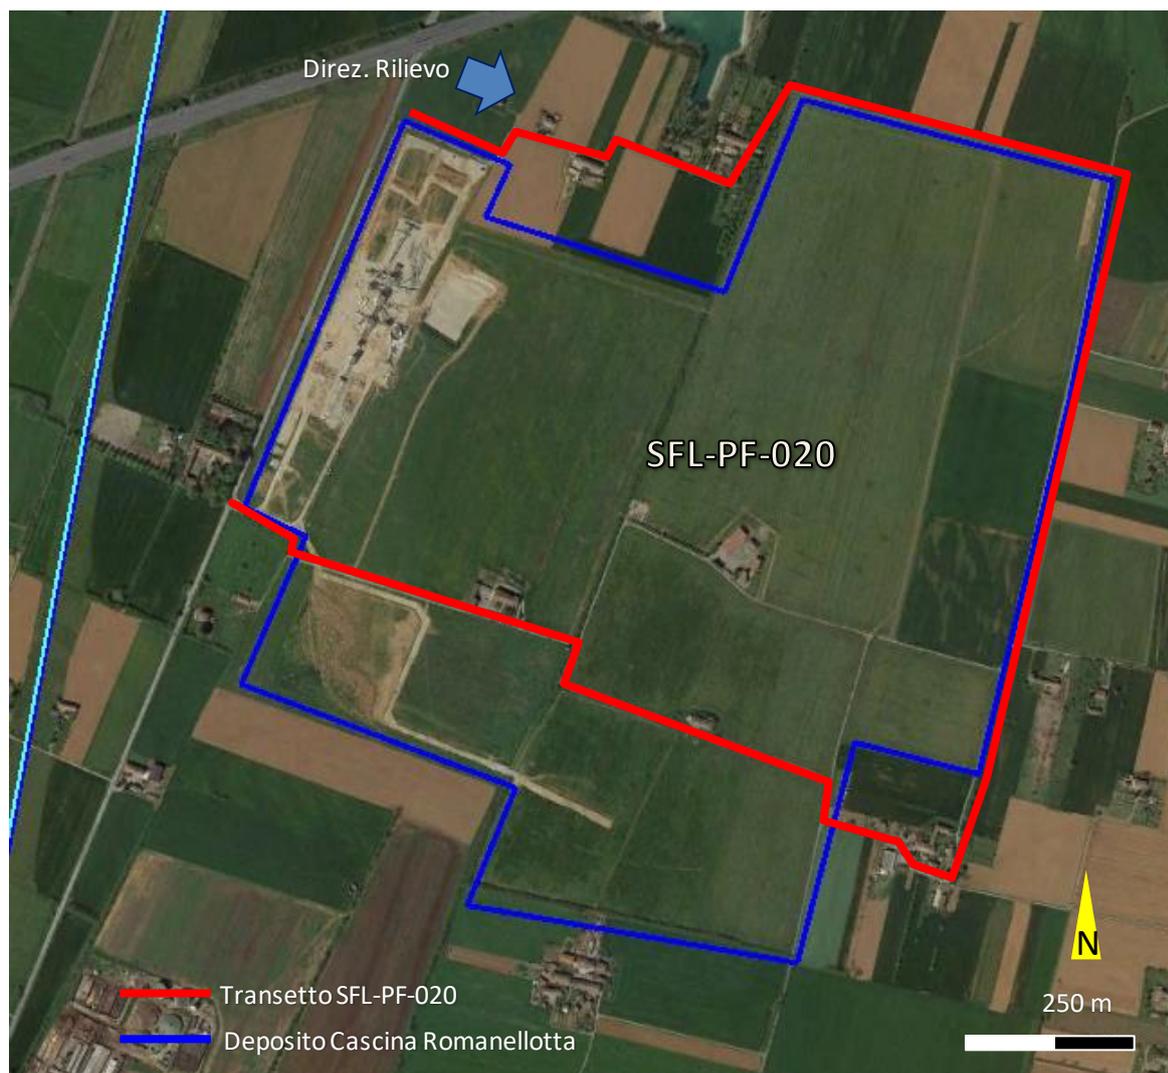
Figura 92 - Transetto di monitoraggio effettuato per SFL-PF-020

La stazione SFL-PF-020 monitora l'area di Cascina Romanellotta.

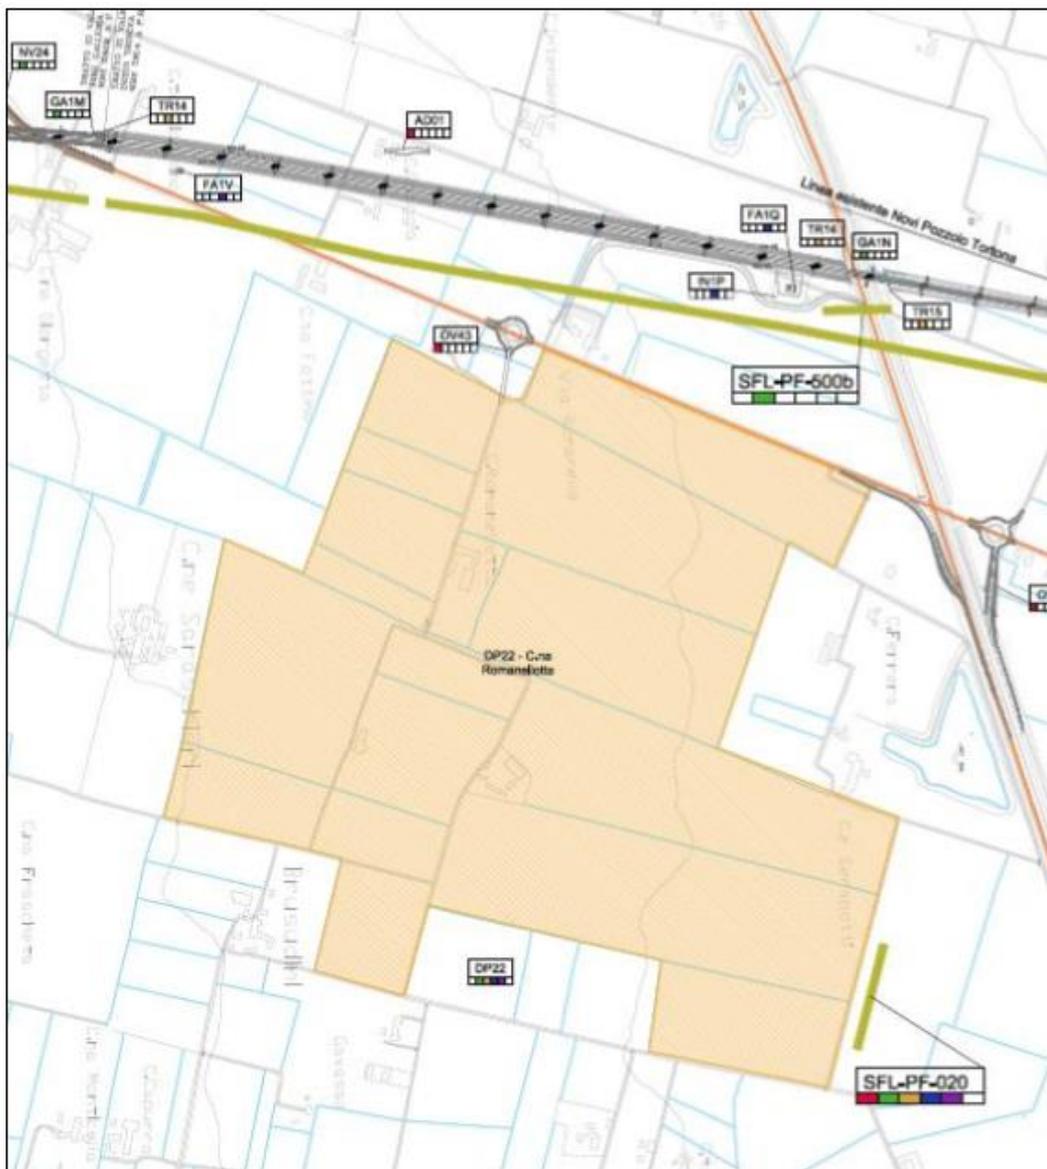
Figura 93 - Stralcio cartografico da PMA della stazione di monitoraggio

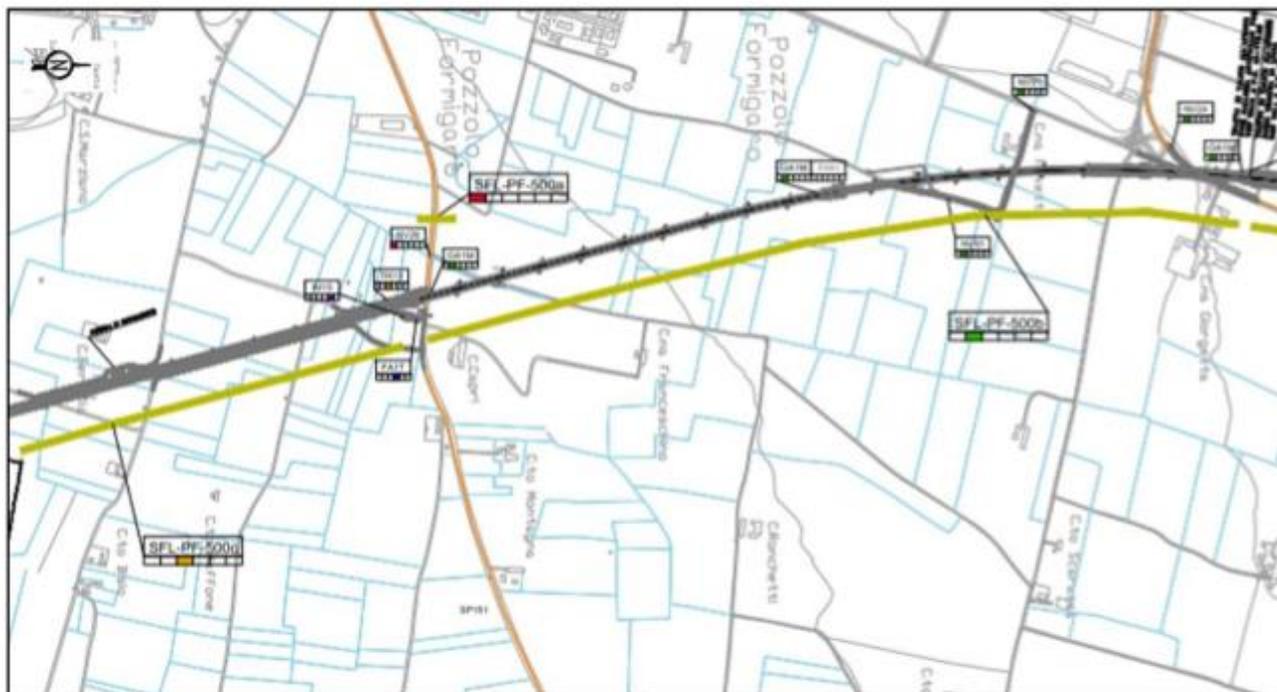
Figura 95 - Stralcio cartografico da PMA della stazione di monitoraggio

Il transetto di monitoraggio ricade in un’area a prevalente uso agricolo nei pressi di Pozzolo Formigaro. Questi terreni sono caratterizzati da una morfologia pressoché pianeggiante.

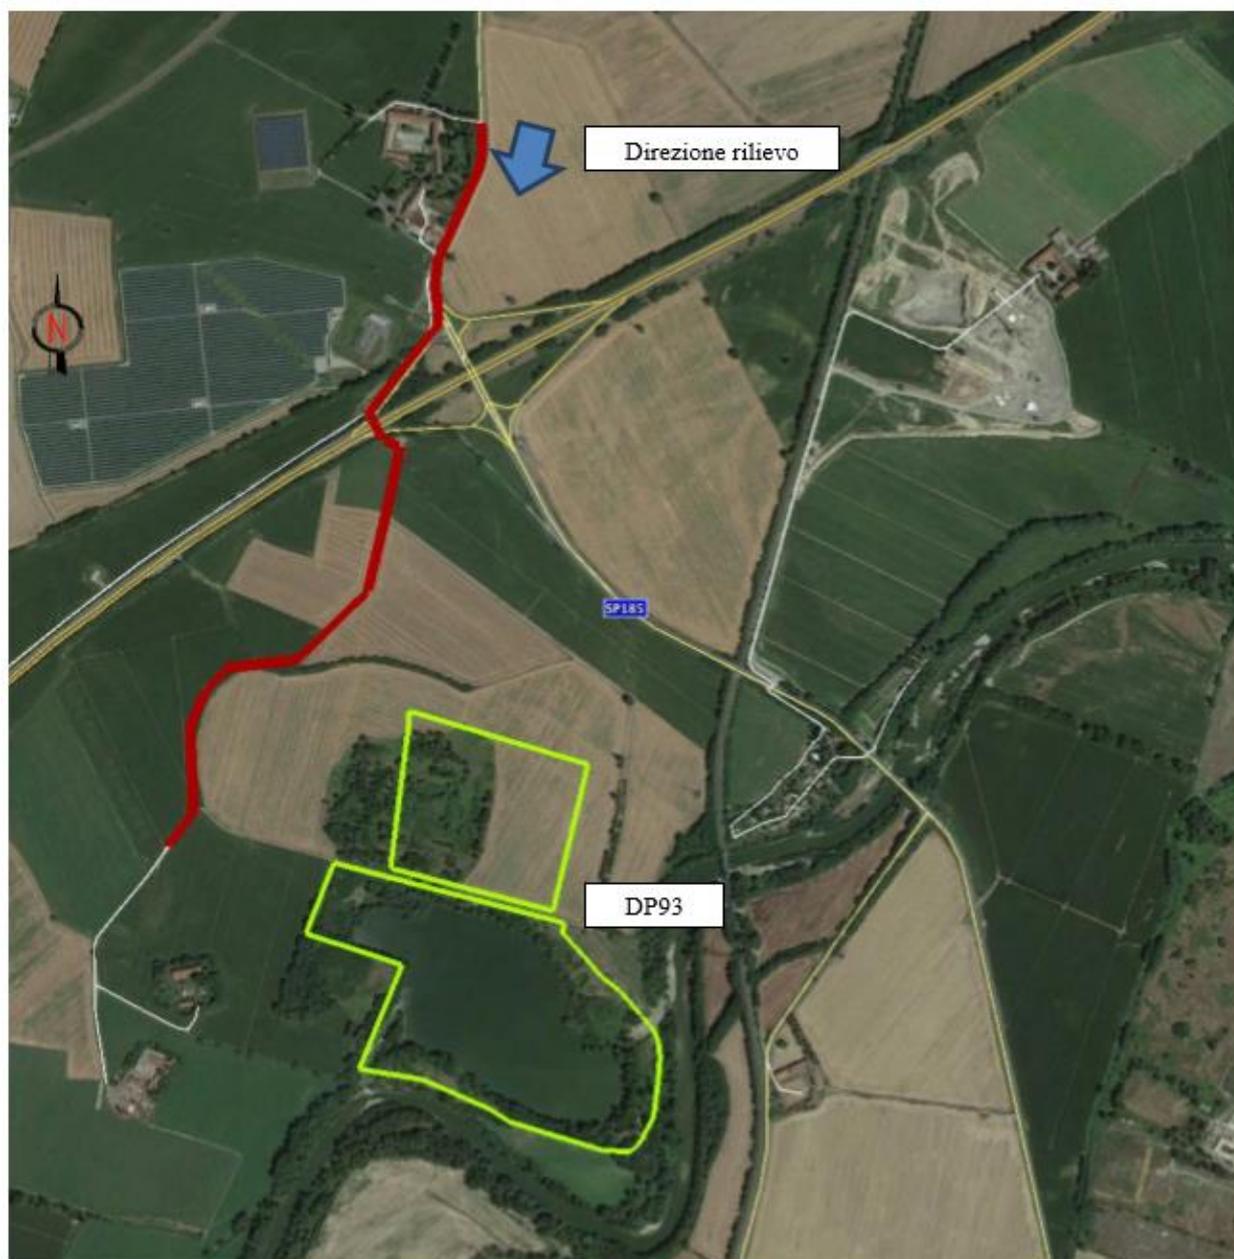
Figura 105 - Transetto di monitoraggio effettuato per SFL-AL-001

La stazione di monitoraggio SFL-AL-001 monitora lo stato dei luoghi connessi all'area di deposito DP93 – C.na Clara e Buona, localizzata a sud dell’abitato di Alessandria in area agricola.

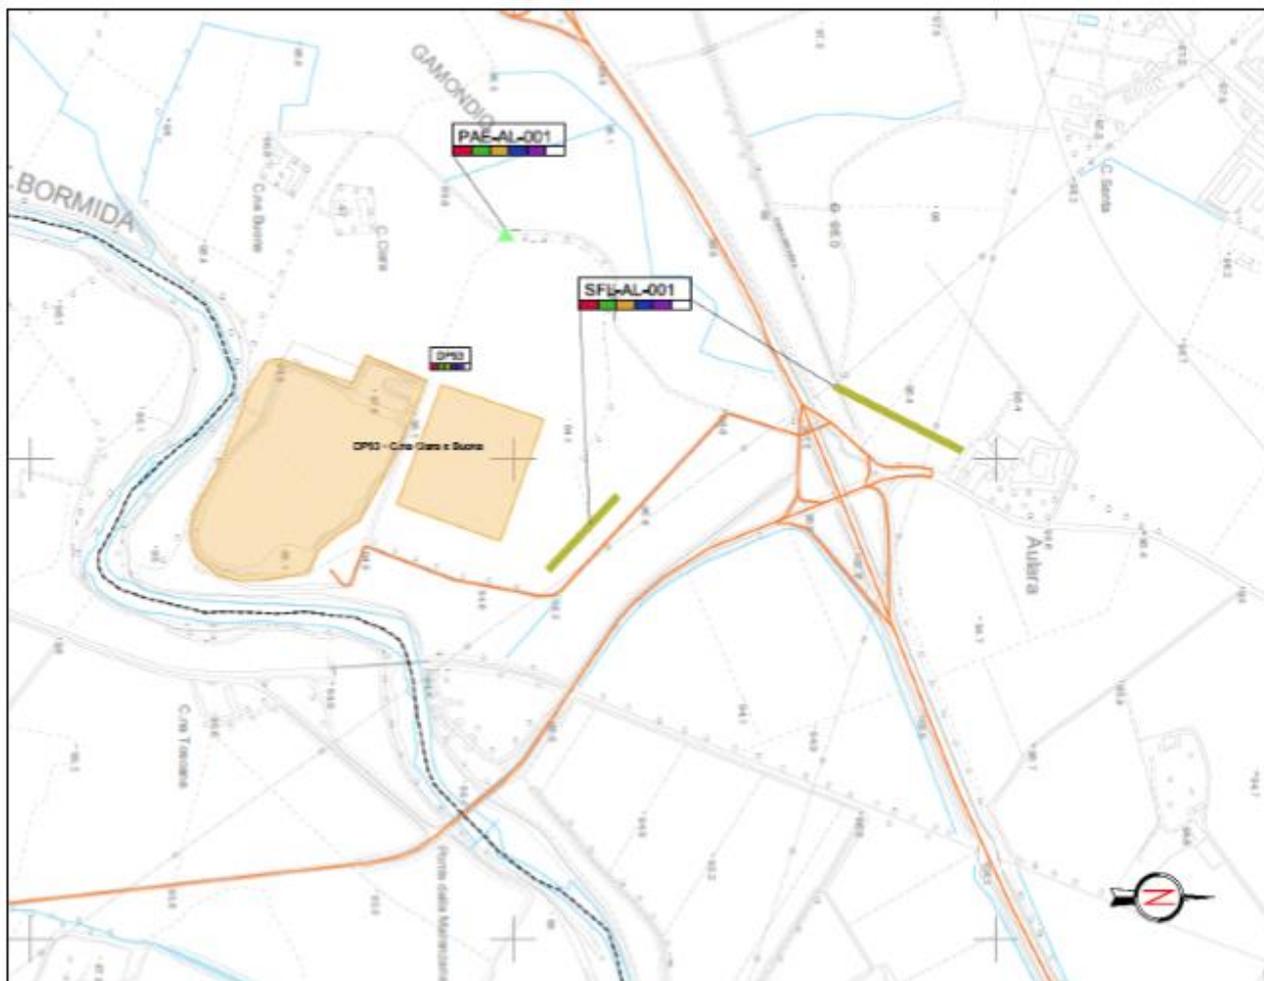
Figura 106 - Stralcio cartografico da PMA della stazione di monitoraggio
