### Lavori di adeguamento delle banchine nn. 13 e 14 all'ormeggio delle navi traghetto - 2° stralcio **PROGETTO ESECUTIVO**

## RELAZIONE DESCRITTIVA

## OM RD

Luglio 2010

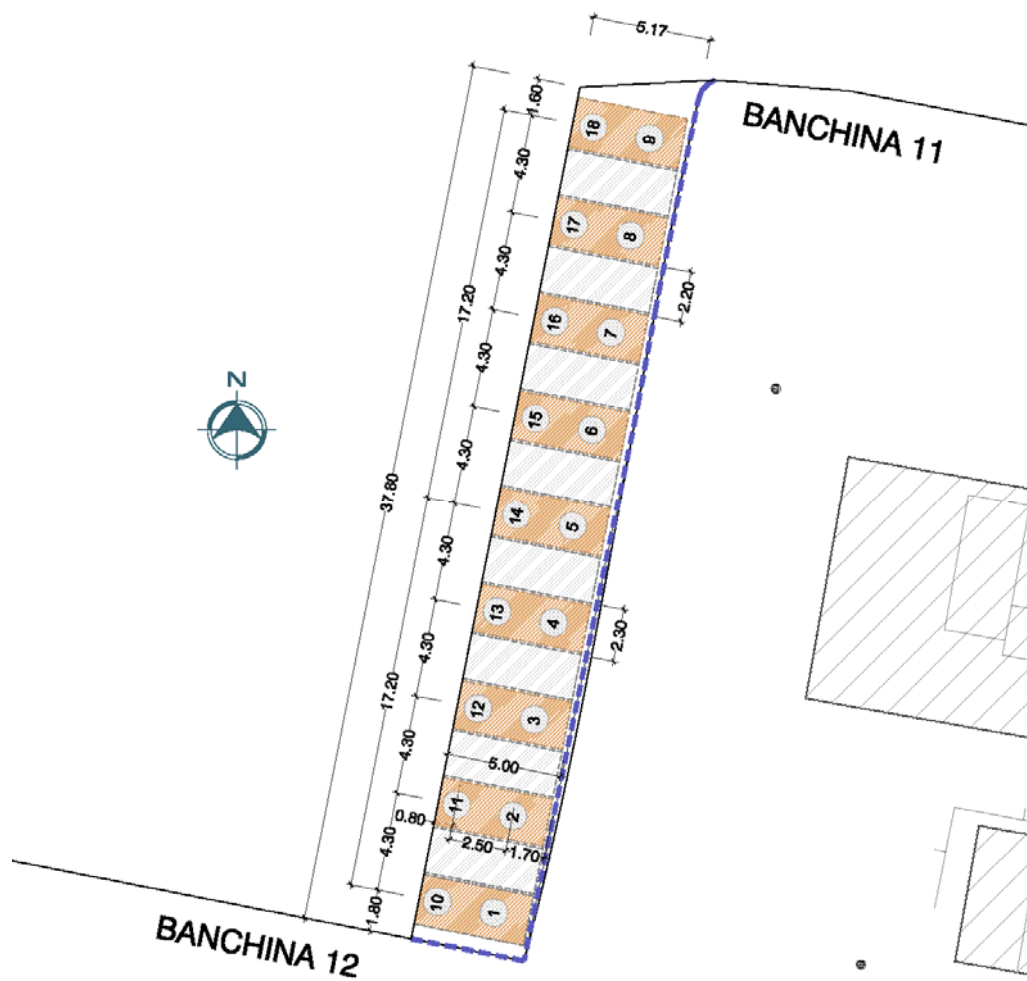
Figura 10: Banchina 12 – Disposizione elementi strutturali

Per quanto riguarda il raccordo ad angolo retto fra la banchina n.12 e la n.11, l'avanzamento lato porto di 5 m dello stesso viene realizzato attraverso una struttura a giorno costituita da 9 coppie di pali trivellati in c.a. (calcestruzzo XS2 – Rck 450 kg/cm<sup>2</sup>)  $\Phi$ 1200 e lunghezza di circa 21 m disposte trasversalmente ad interasse di 2.50 m e longitudinalmente ad interasse di 4.30 m (Vedi Figura 10) e completata da una sovrastruttura di c.a. La parte immersa dei pali sarà rivestita mediante camicia in acciaio la cui lunghezza si spinge sino ad un metro al di sotto del fondale marino.

L'impalcato di progetto (vedi Figura 10) verrà realizzato secondo le seguenti fasi costruttive:

- FASE 1 – realizzazione dei pali in calcestruzzo armato trivellati  $\Phi 1200$  e posa in opera dei pulvini;

- FASE 2 – posa in opera delle predalles prefabbricate di c.a. sui pulvini dei pali;
- FASE 3 – realizzazione del getto di completamento della sovrastruttura;
- FASE 4 – realizzazione del pacchetto stradale;
- FASE 5 – posa in opera degli arredi di banchina.
