PORTO DI PALERMO - PORTO TURISTICO DELL'ACQUASANTA

LAVORI PER LA MESSA IN SICUREZZA - MANUTENZIONE STRAORDINARIA - RIPRISTINO - MIGLIORAMENTO PRESTAZIONALE E RIQUALIFICA DELLA DIGA FORANEA DEL PORTO TURISTICO DELL'ACQUASANTA - CUP: I71J19000020005

TITOLO ELABORATO		RELAZIONE SULLE INDAGINI SIDE SCAN SONAR		
REV.	DATA	EMISSIONE	CODICE ELABORATO	A.5
0	061221	PRIMA EMISSIONE	SCALA:	C.P. SIGMA:
			-	#P793

INDAGINE TRAMITE S.S.S. DELLO SPECCHIO ACQUEO ANTISTANTE IL PORTO DI MARINA DI VILLA IGIEA

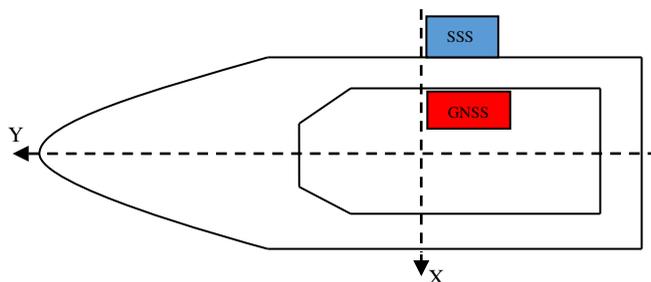
Per l'esecuzione del rilievo è stata utilizzata un'imbarcazione sulla quale sono stati montati il sistema GNSS Trimble R8s ed il Side Scan Sonar Edgetech 4125, i quali sono stati posizionati come mostrato in Figura.
