S.S. 51 "di Alemagna"
Provincia di Belluno

Piano straordinario per l'accessibilità a Cortina 2021

Attraversamento dell'abitato di Tai di Cadore

PROGETTO ESECUTIVO COD. VE 9172

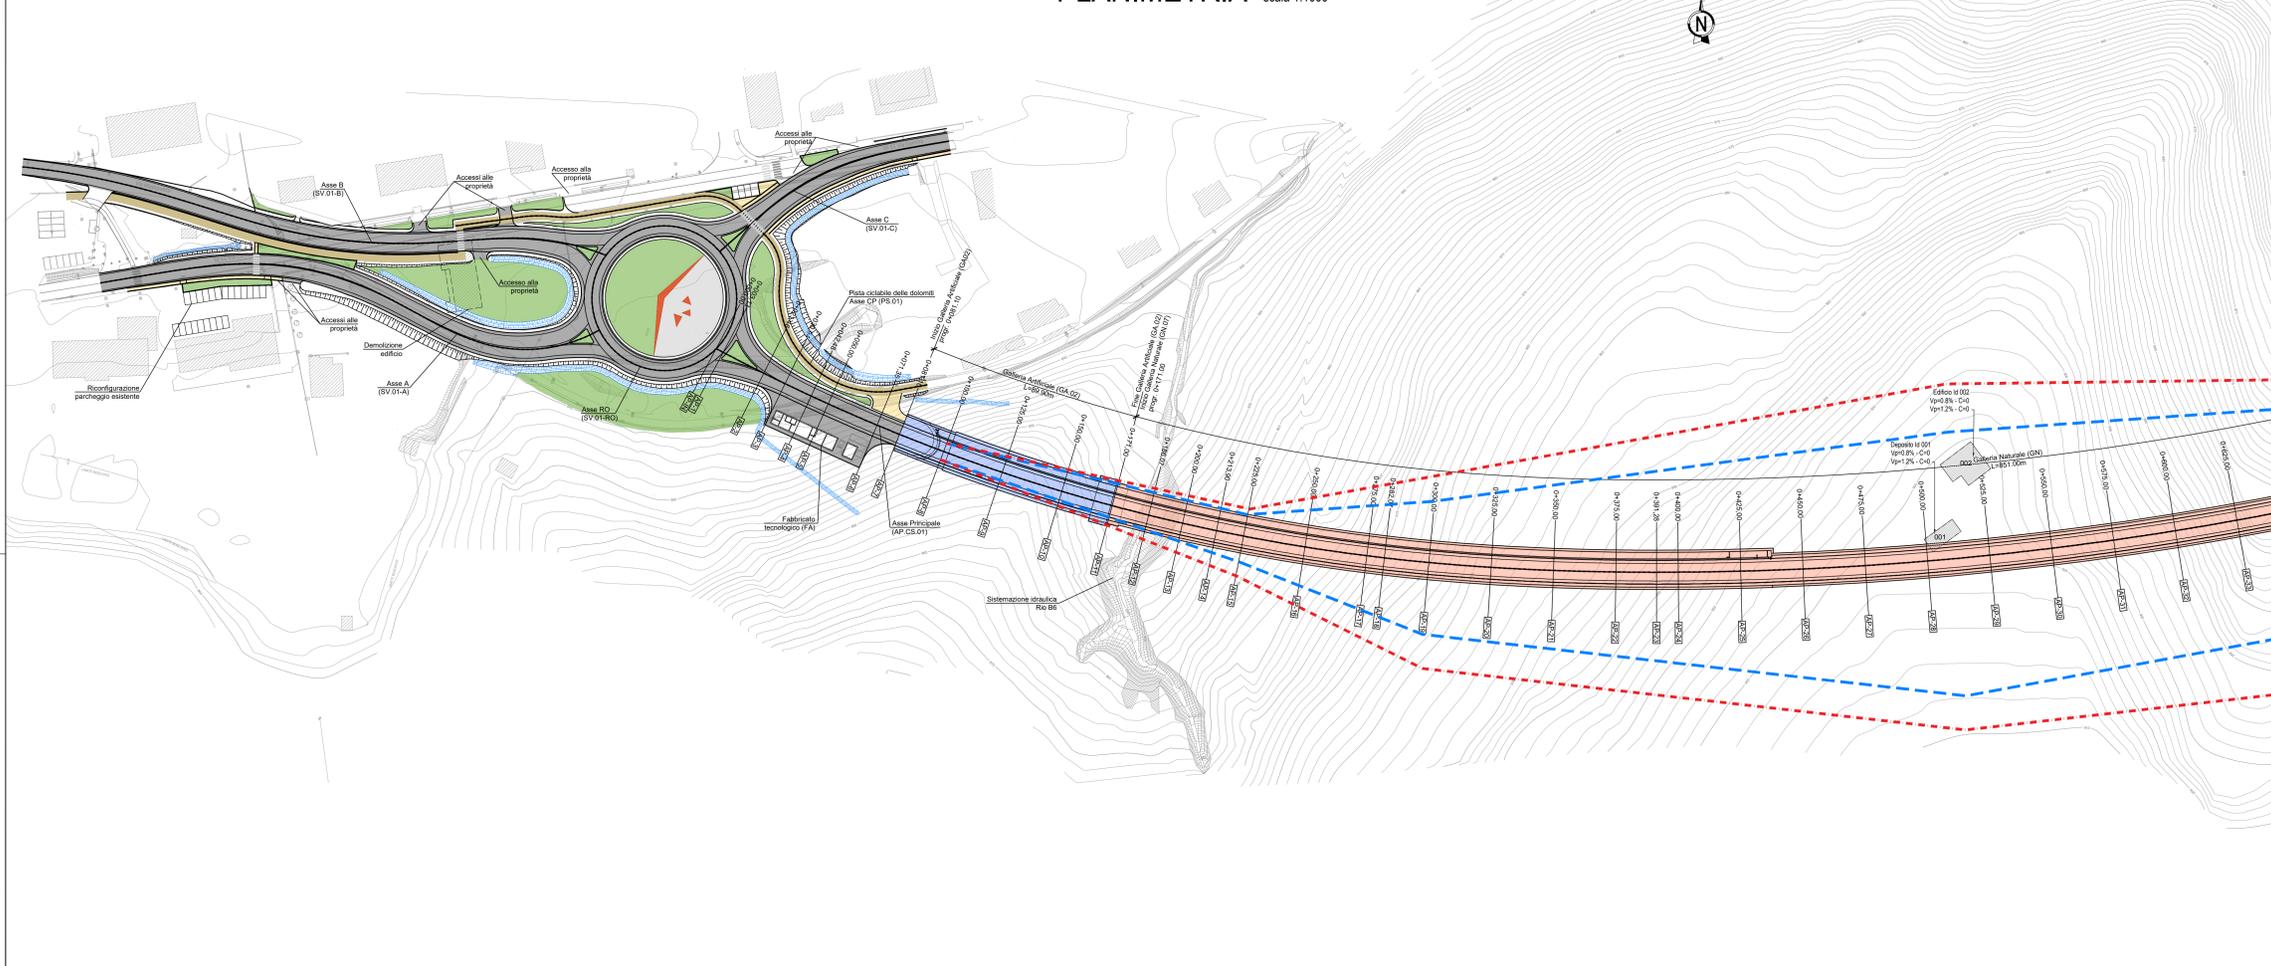
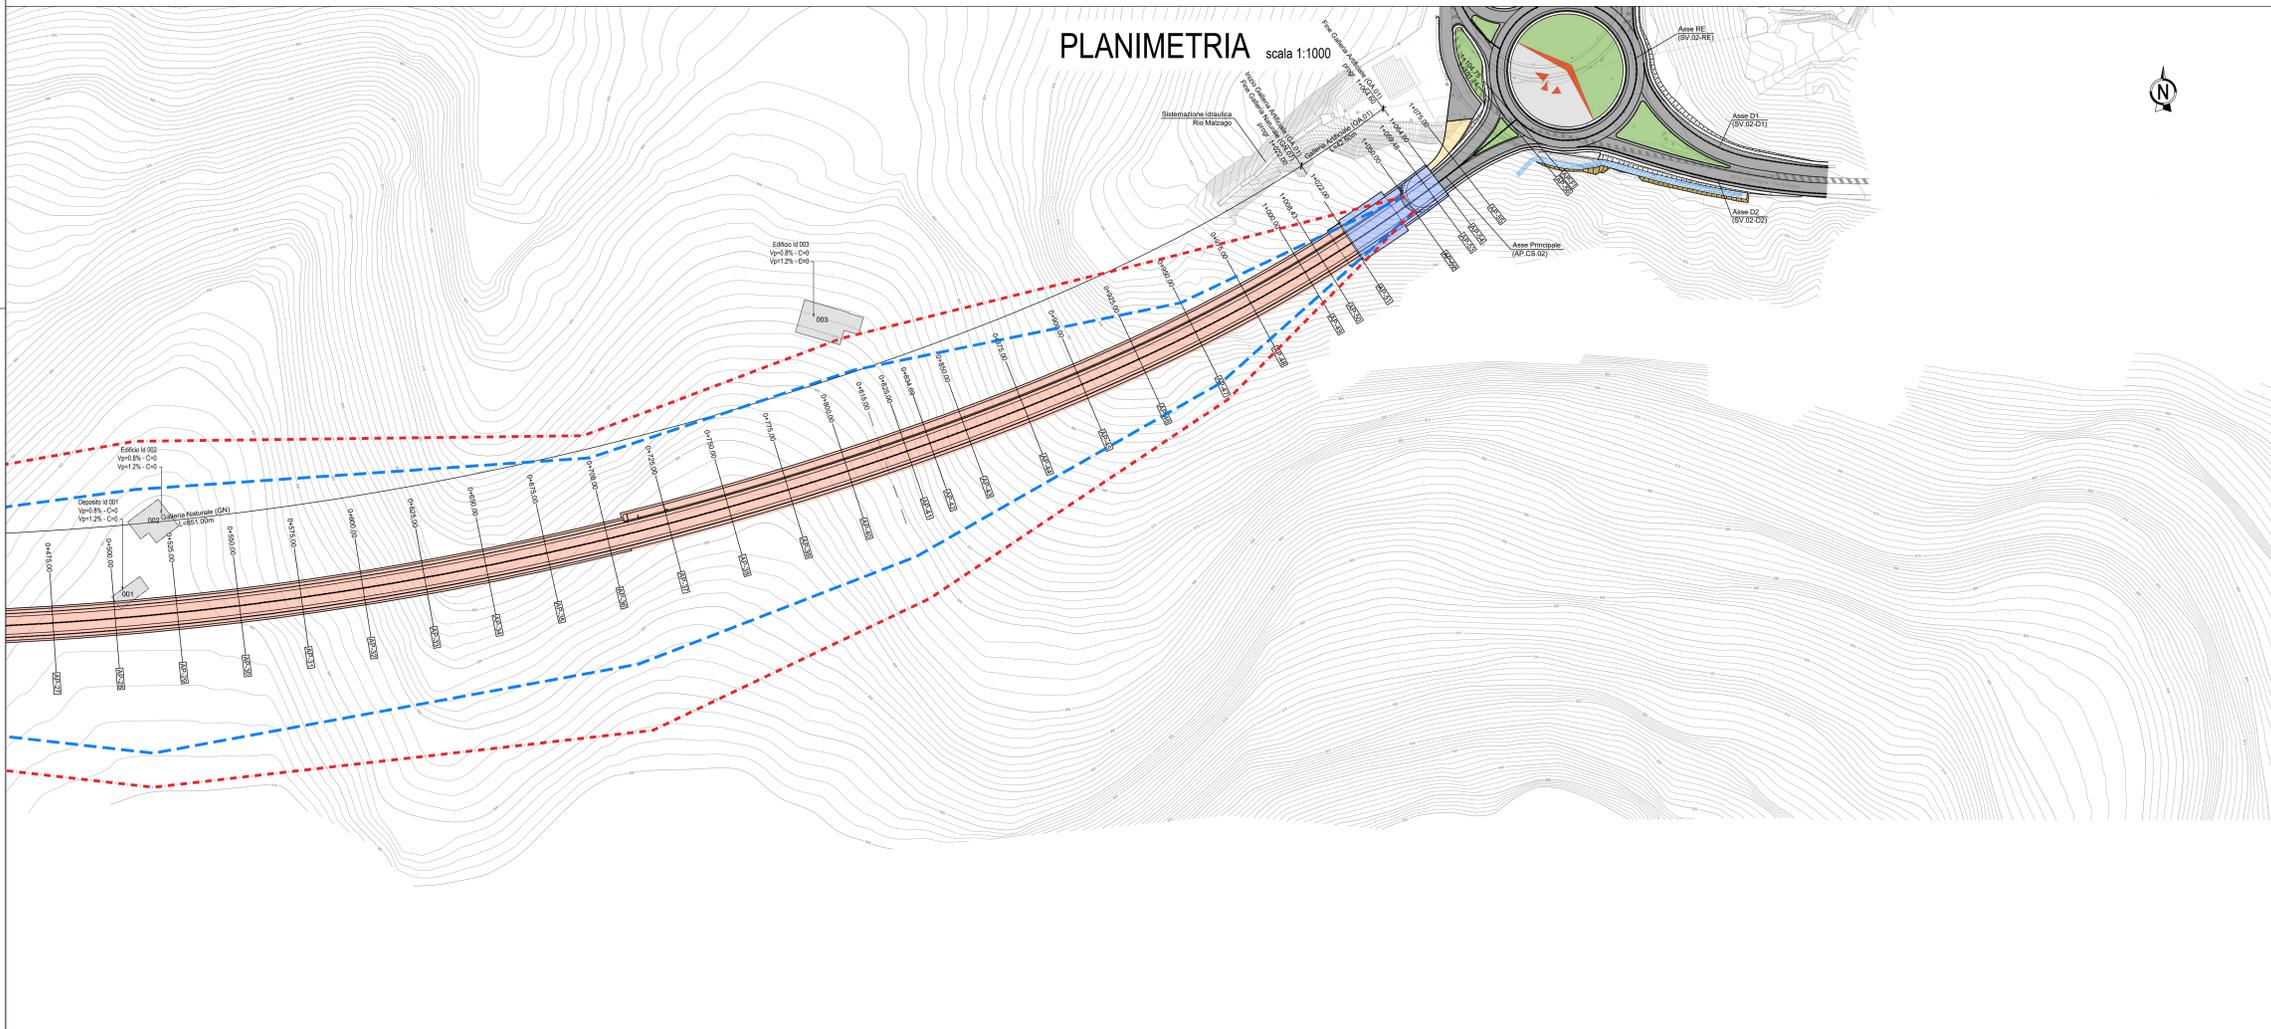
PLANIMETRIA scala 1:1000

DEPOSITO 1				
Descrizione	N	E	Z	Planimetrica
Deposito SUD	147461	01017	10204	47666
	905	3.4	50

EDIFICIO 2				
Descrizione	N	E	Z	Planimetrica
Edificio SUD	147463	01017	10205	10666
	905	28.5	50

EDIFICIO 3				
Descrizione	N	E	Z	Planimetrica
Edificio SUD	147472	01017	10204	10666
	919	48	50

Planimetria generale con ubicazione delle opere, dei fabbricati, delle subsidenze e individuazione delle Classi di Danno degli edifici
