# S.S. 51 "di Alemagna" Provincia di Belluno

Attraversamento dell'abitato di Tai di Cadore

## GALLERIA NATURALE Analisi Effetti Indotti

Relazione sui fabbricati interferiti e Calcolo effetti indotti

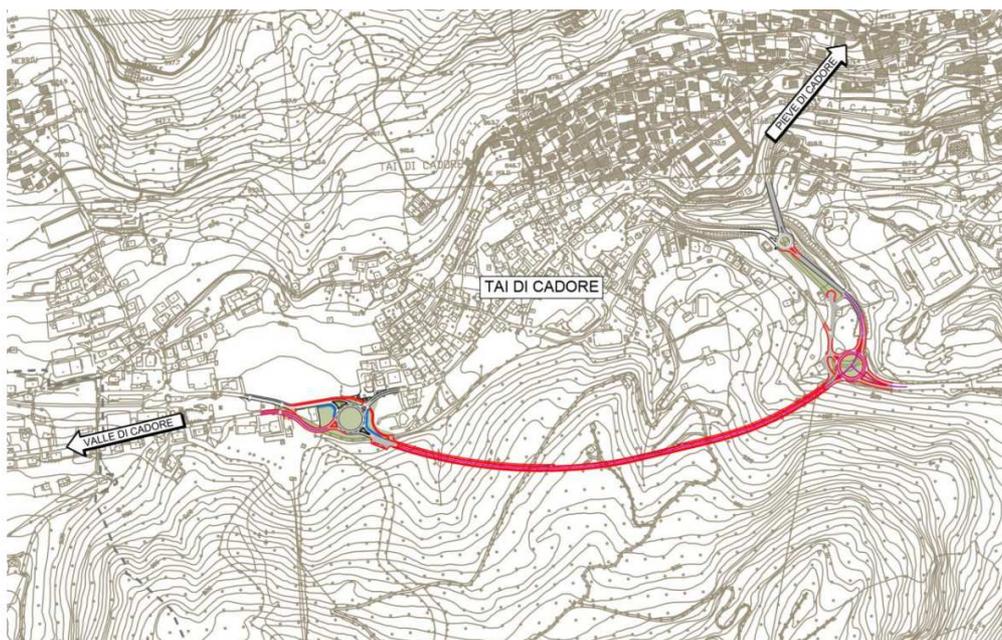
**Figura 1 – Planimetria di progetto del tracciato stradale**

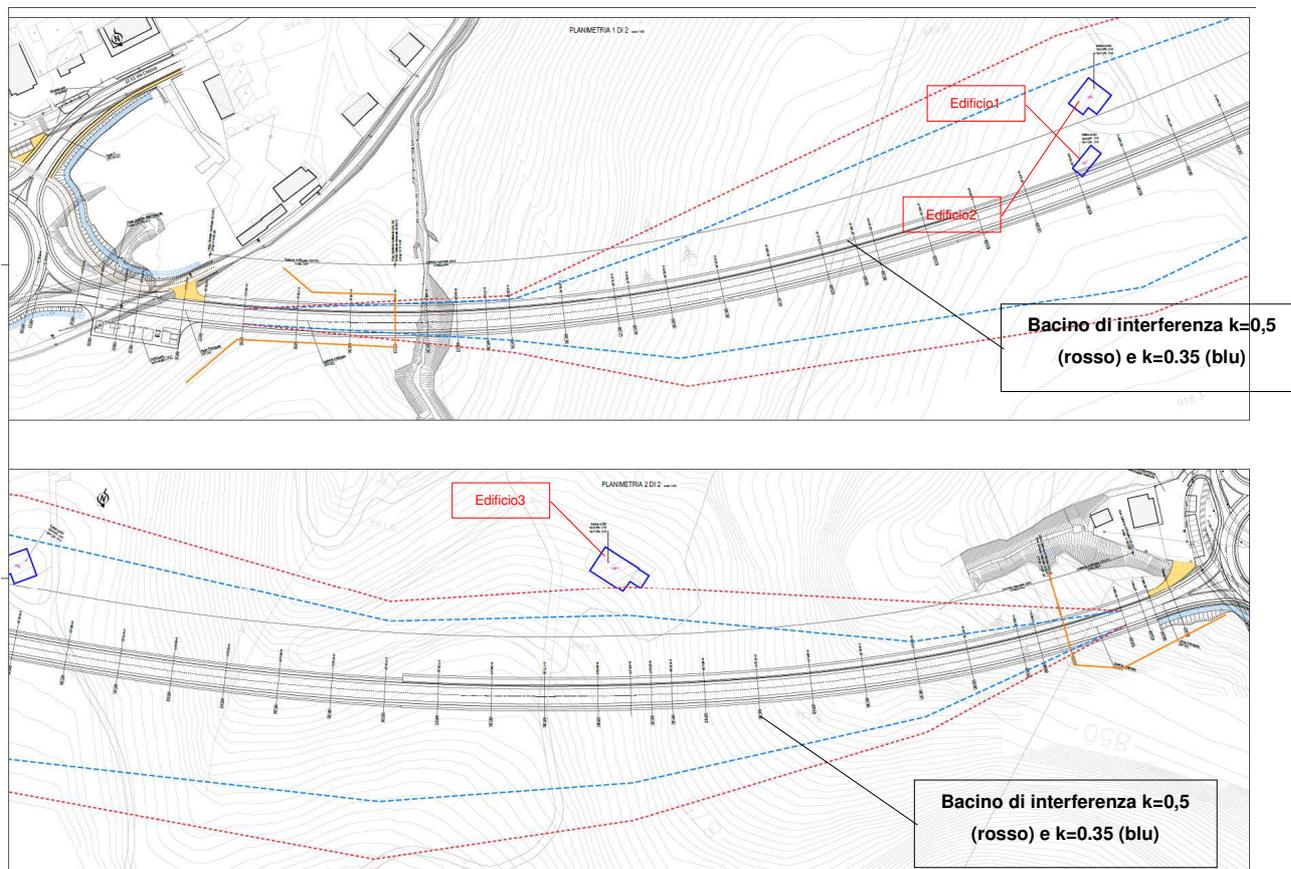
- 3 edifici posti in vicinanza alla galleria naturale e contenuti nel bacino di subsidenza (Ed. 1, 2, 3)

**Figura 2 – Planimetria con ubicazione degli edifici e delle infrastrutture interferenti**

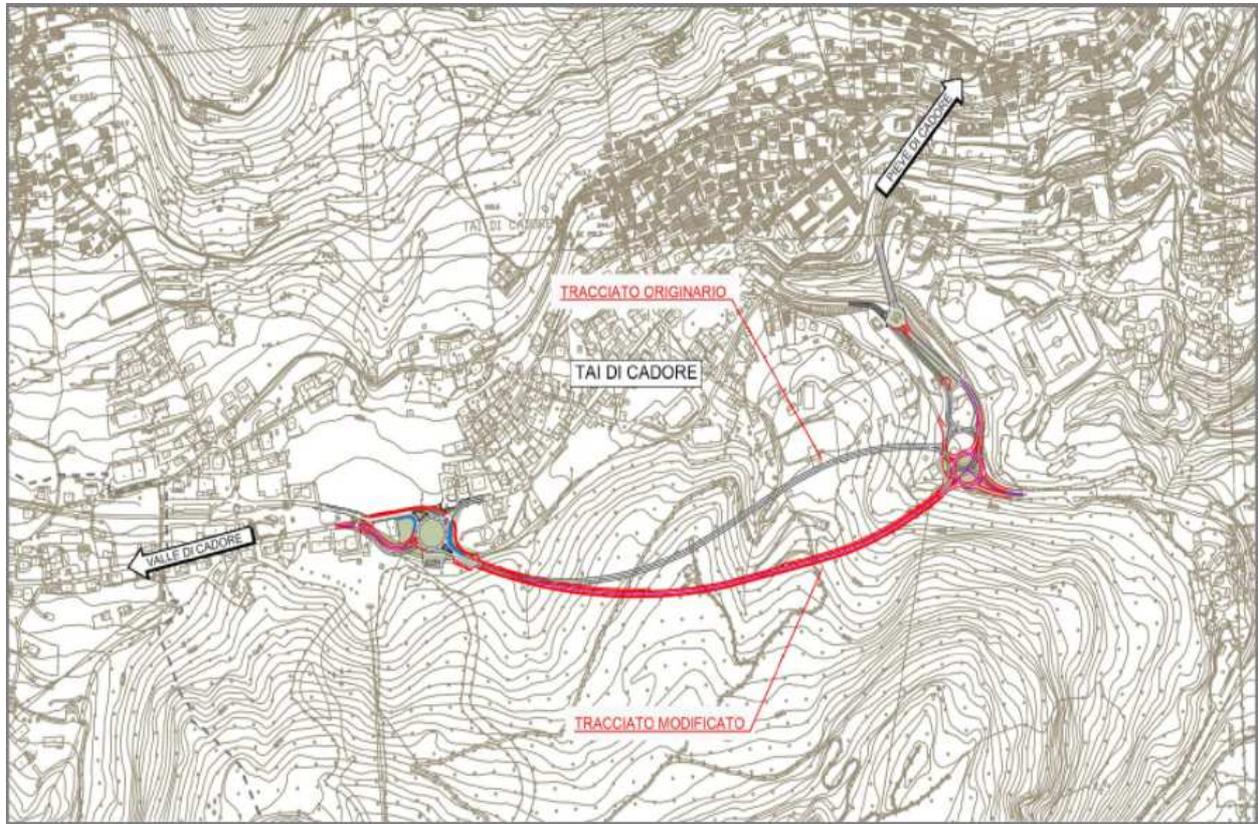
- eliminazione con rinaturalizzazione dell'attuale ramo della S.S. 51 in discesa da Tai
- spostamento del tracciato della galleria con eliminazione della via di fuga intermedia: l'imbocco est si sposta verso valle di circa 85,00 ml, mentre quello ovest rimane nell'identica posizione

**Figura 3 – Confronto planimetrie tracciato**

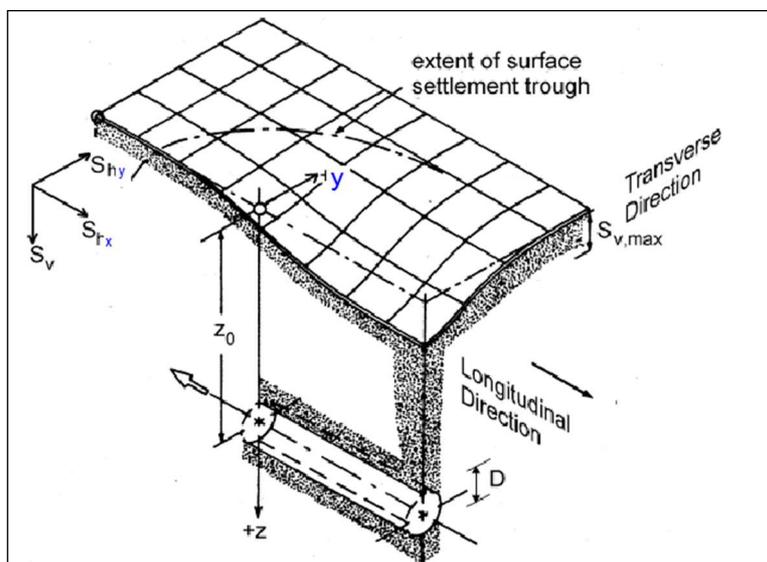
**Figura 4 – Movimenti indotti in superficie dall'avanzamento di uno scavo sotterraneo (dopo Attewell et Al., 1986, Mair, Taylor 1997)**

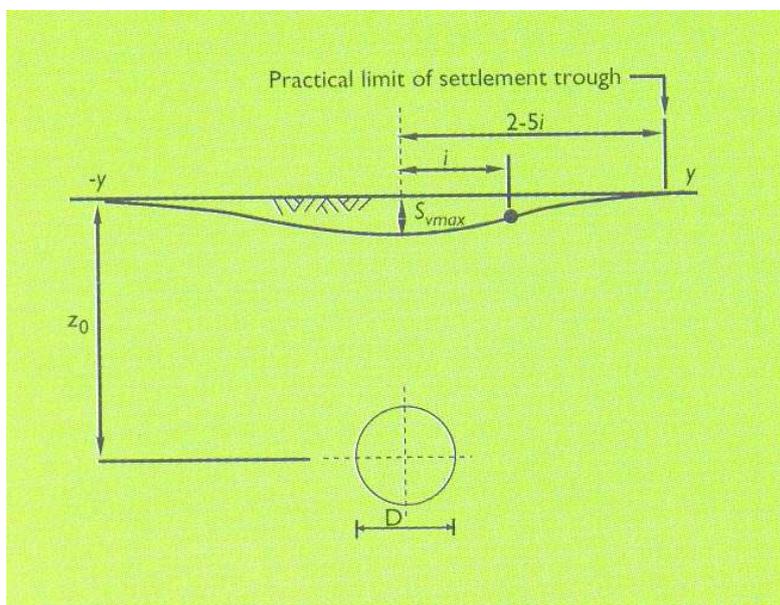
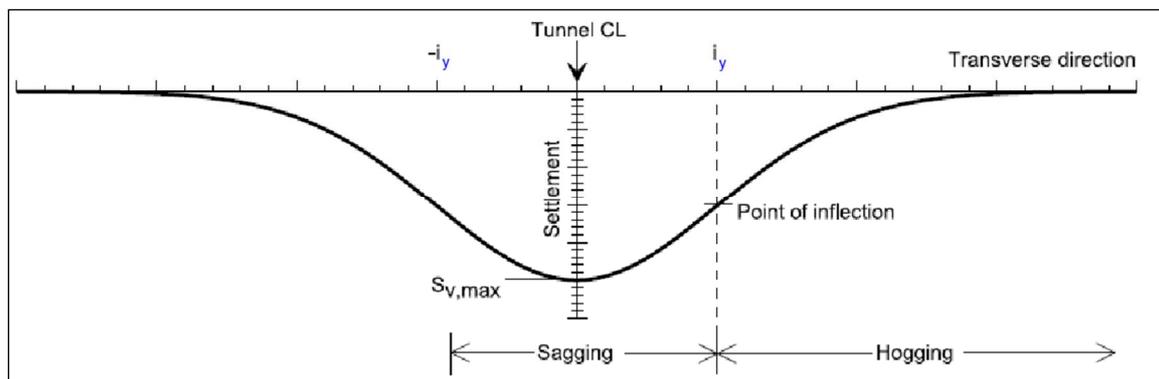
Per individuare i limiti del bacino di subsidenza, oltre i quali gli spostamenti verticali sono nulli, in letteratura è riportata la convenzione di considerare nulli gli spostamenti verticali quando questi sono inferiori ad una frazione dello spostamento massimo, ossia, se  $S_v \leq 0.044 S_{max}$ , allora  $S_v = 0$ . Il limite del bacino di subsidenza si ottiene quindi laddove  $S_v = 0.044 S_{max}$  (Mair, Taylor, Burland, 1996). Per le proprietà della curva Gaussiana, questa condizione si realizza in  $y = \pm 2.5 i$ .

**Figura 5 – Profilo trasversale di subsidenza (Mair, Taylor 1997)**

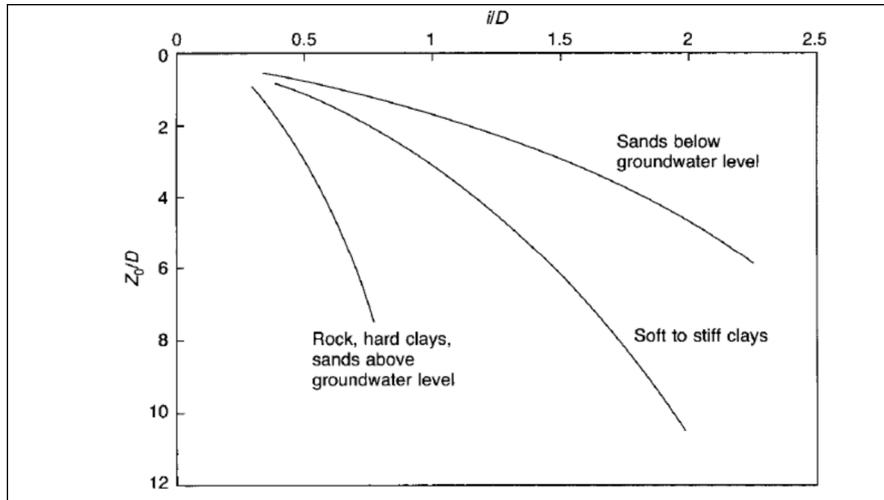
Figura 6 – Relazione fra la posizione del punto di flesso e la profondità di scavo per differenti tipi di terreni (dopo Peck, 1969; Mair e Taylor, 1997)

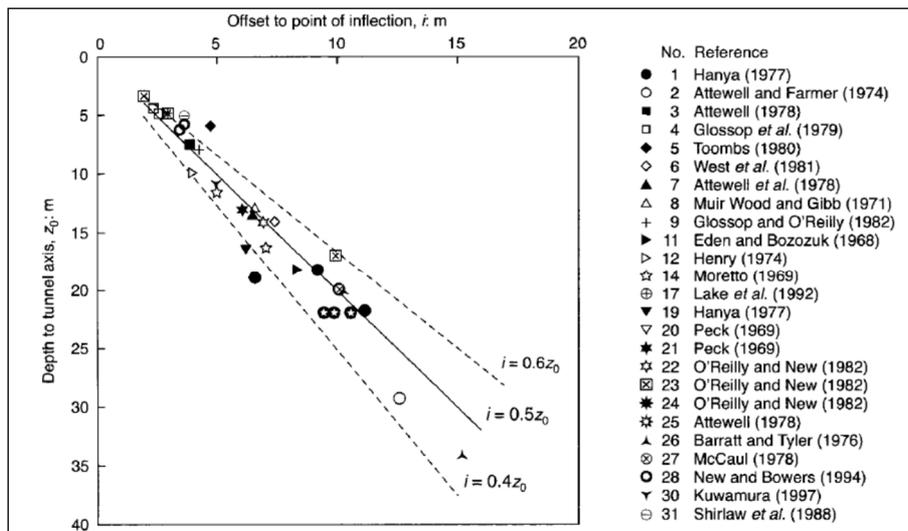
Figura 7 – Relazione fra la posizione del punto di flesso e la profondità di scavo per scavo in materiali argillosi (Mair e Taylor, 1997)

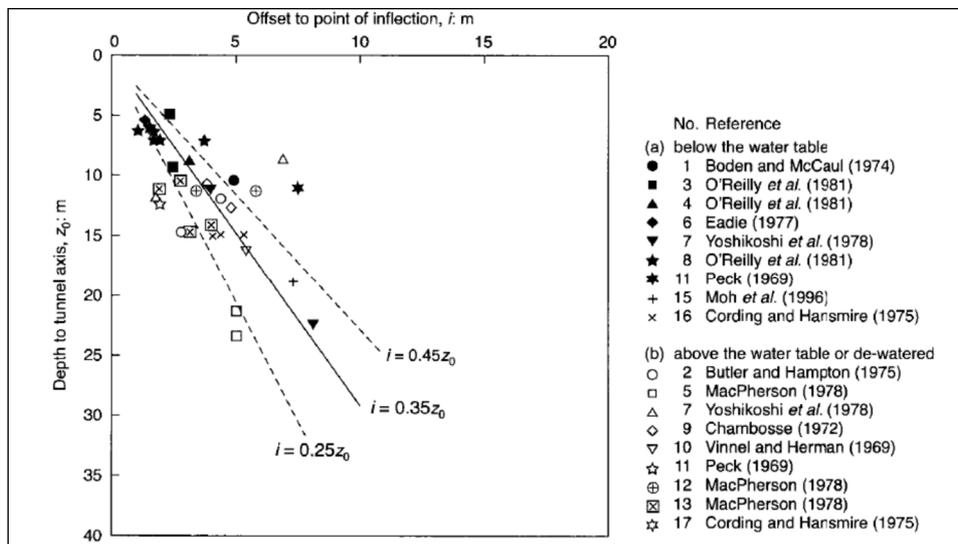
**Figura 8 – Relazione fra la posizione del punto di flesso e la profondità di scavo per scavo in materiali sabbiosi e ghiaiosi (Mair e Taylor, 1997)**

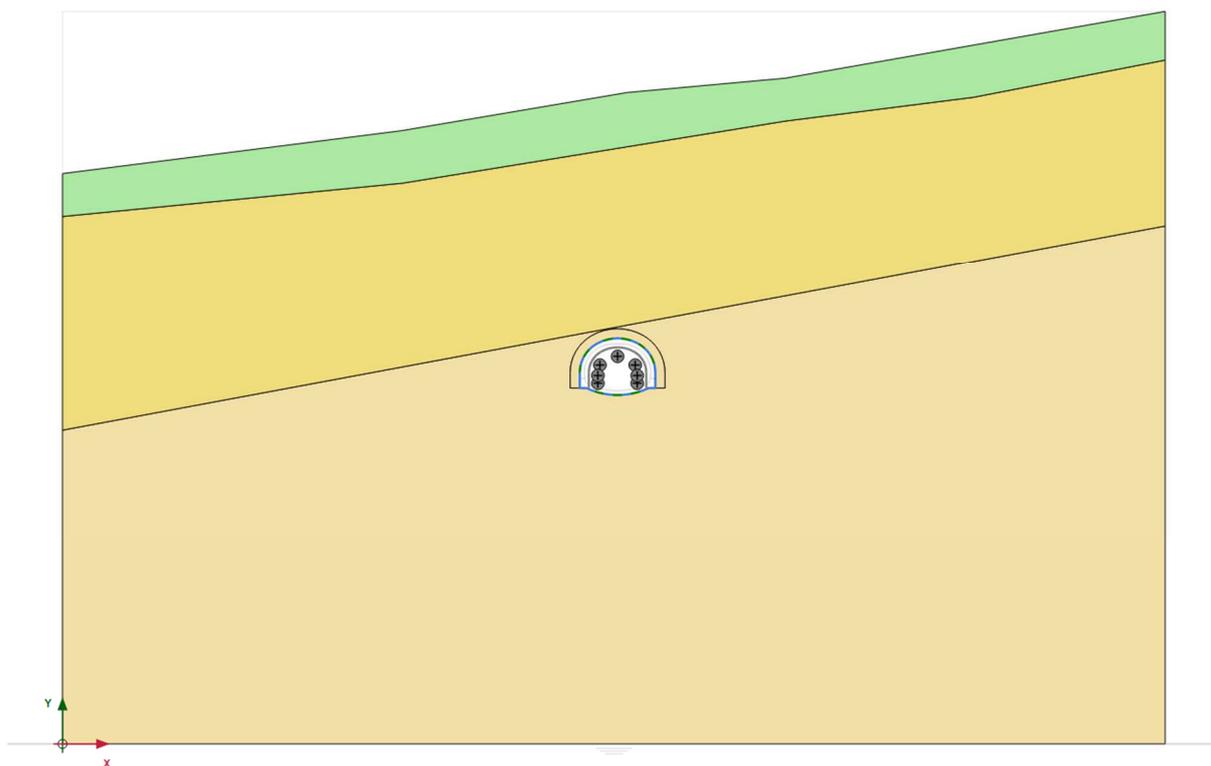
Si è sviluppato mediante il software Plaxis un modello di calcolo atto a confrontare il bacino teorico di subsidenza dell'edificio 2 in funzione dei parametri  $V_p$  e  $k$  adottati in condizioni di normale avanzamento degli scavi ( $k=0.5$  e  $V_p=1.2\%$ ).

**Figura 9 – Modello rappresentativo valutazione volume perso e parametro k**

Per quanto riguarda i parametri geomeccanici adottati, le geometrie di scavo, ecc si rimanda all'elaborato T00GE01GETFG01A. Si vuole rappresentare che nonostante il profilo geotecnico raffiguri la stessa formazione litologica, l'unità geotecnica 3 è stata suddivisa in due sub unità per tener conto della variabilità dei parametri. precisando che ai fini del confronto si è proceduto in maniera iterativa ad applicare diversi

valori di contrazione del tunnel ("LineContraction") applicati al bordo scavo fino ad ottenere una convergenza media tra zona di calotta e di arco rovescio tale da raggiungere  $V_p=1.2\%$ , così da ottenere una buona corrispondenza con la formulazione teorica che prevede una convergenza radiale uniforme. Tale risultato si è raggiunto in ultimo applicando un valore di "Line contraction" pari a 1.2%

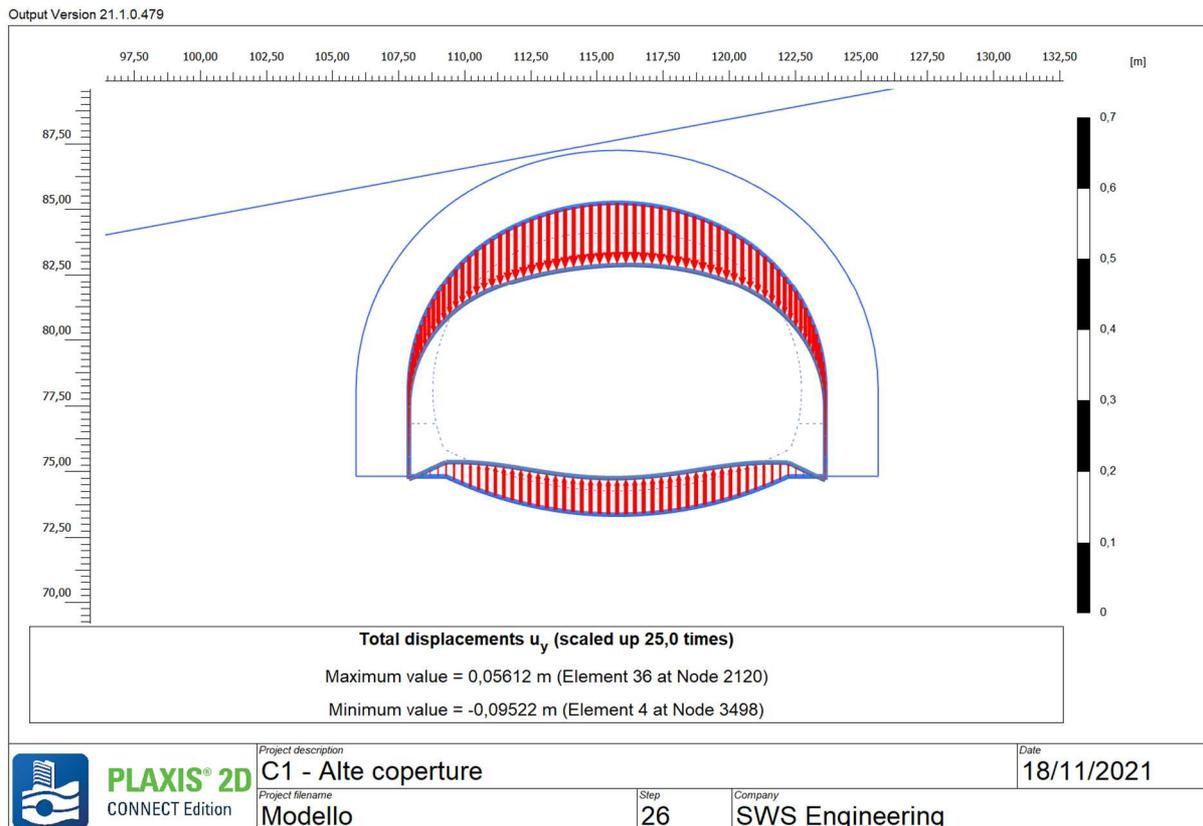
Di seguito mostriamo l'andamento degli spostamenti verticali ottenuti dalla modellazione numerica:

**Figura 10 – cedimenti intorno al cavo**

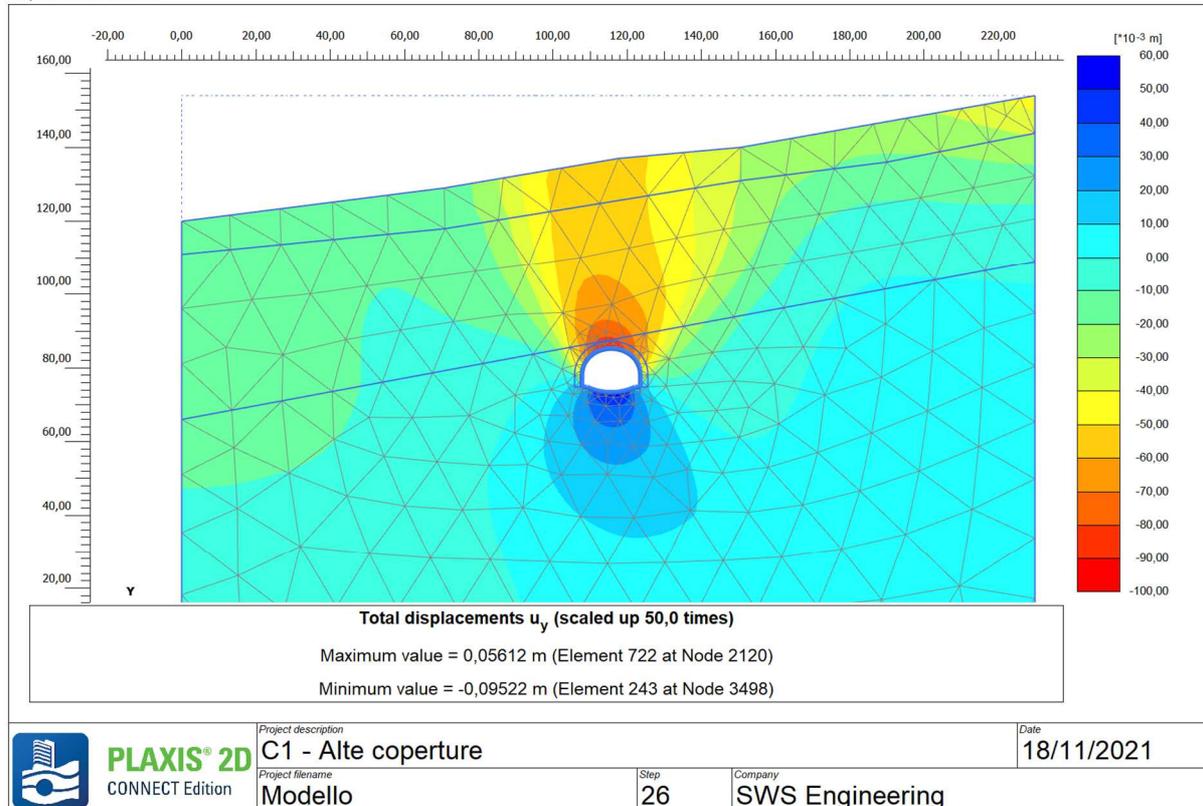
**Figura 11 – Curva subsidenza – cedimenti**

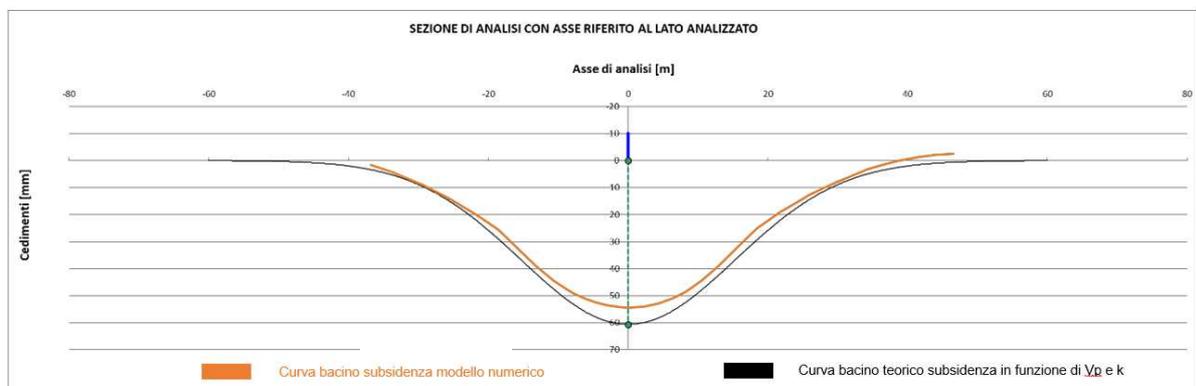
Si mostra in ultimo il confronto tra la curva del bacino teorico di subsidenza in funzione dei parametri  $V_p$  e  $k$  adottati in condizioni di normale avanzamento degli scavi (curva in nero) e quanto ottenuto dal modello numerico (curva in arancione).

**Figura 12 – Fittaggio curve per  $v_p=1,2\%$   $k=0,5$**

Come si evidenzia dal confronto sopra presentato, si verifica un'ottima corrispondenza tra il bacino teorico e quello valutato mediante analisi numerica a pari Volume perso, confermando quindi la correttezza dell'assunzione del parametro  $k=0.5$  in funzione del contesto di scavo.

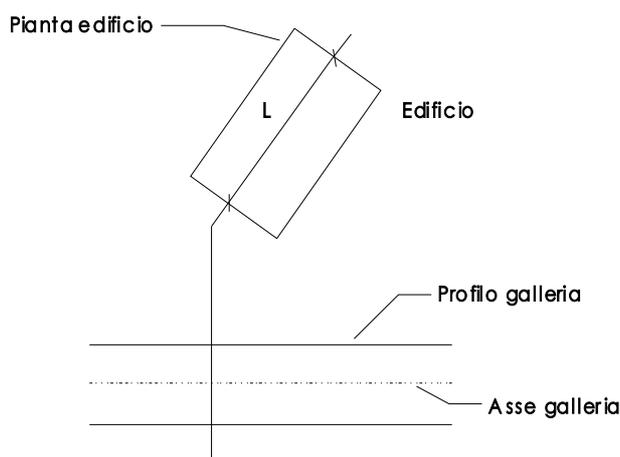
La dimensione L (lunghezza) viene considerata secondo lo schema riportato di seguito (si veda la figura seguente).

Figura 13 – Schema di riferimento per la determinazione della lunghezza dell'edificio

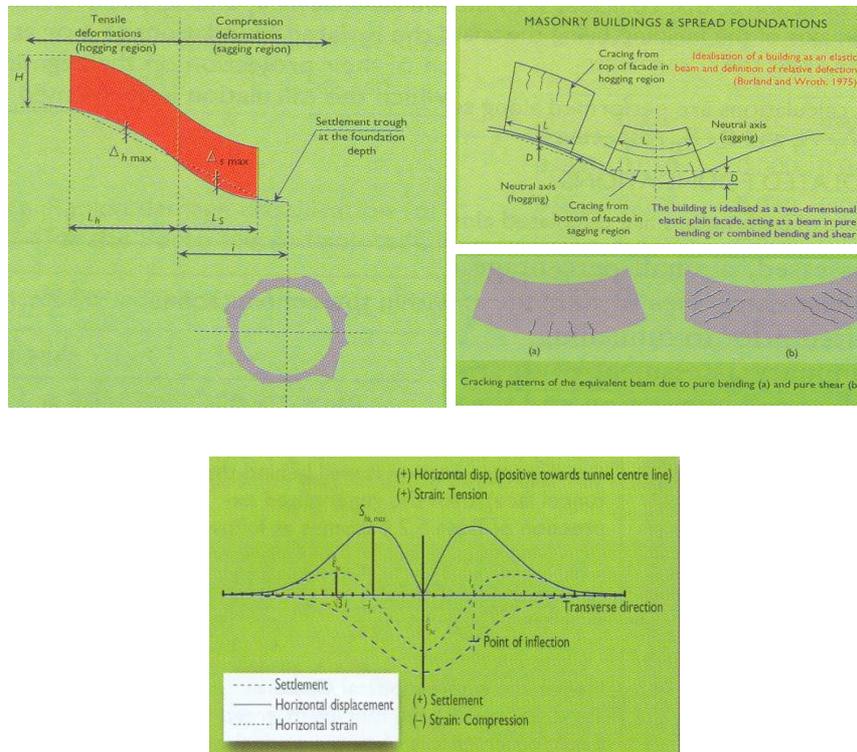
- una zona con concavità verso l'alto – zona “sagging”, dove le strutture che poggiano sul p.c. sono sottoposte a compressione, per la presenza di deformazioni superficiali di compressione oltre che

**Figura 14 – Suddivisione della curva di subsidenza nelle componenti “hogging” e “sagging”**

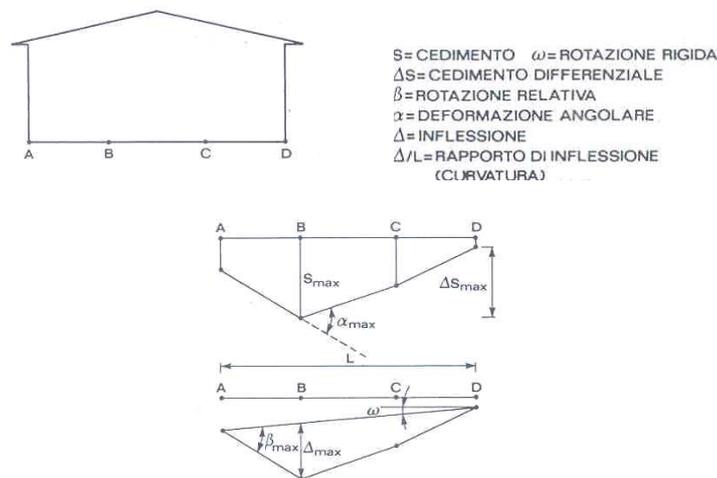
**Figura 15 – Principali parametri per la definizione del danneggiamento degli edifici per fondazioni a plinti**

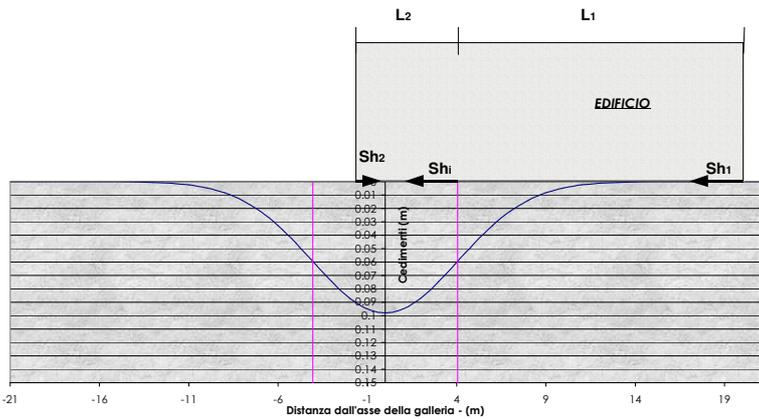
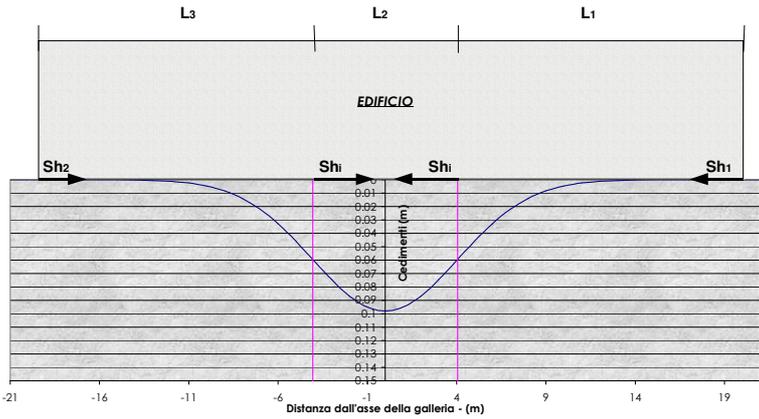
Figura 17 – Schemi di riferimento per la definizione del parametro  $\Delta S_h$  (2/3)

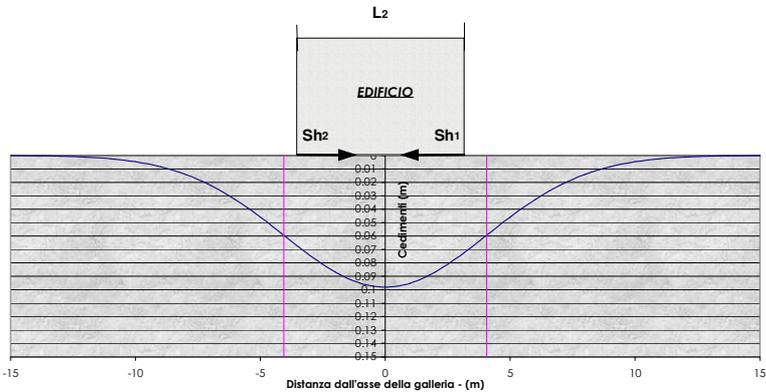
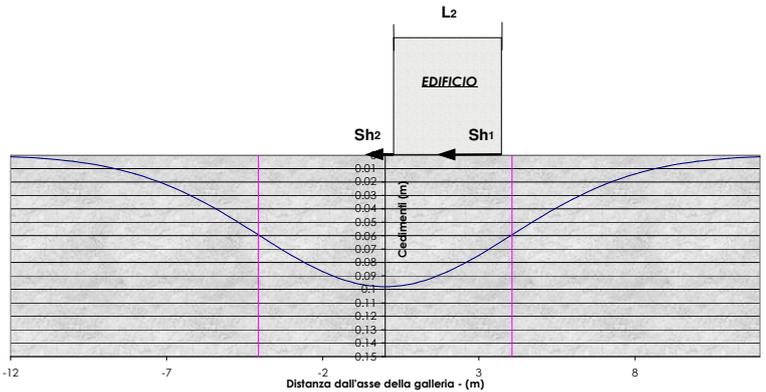
Figura 18 – Schemi di riferimento per la definizione del parametro  $\Delta S_h$  (3/3)

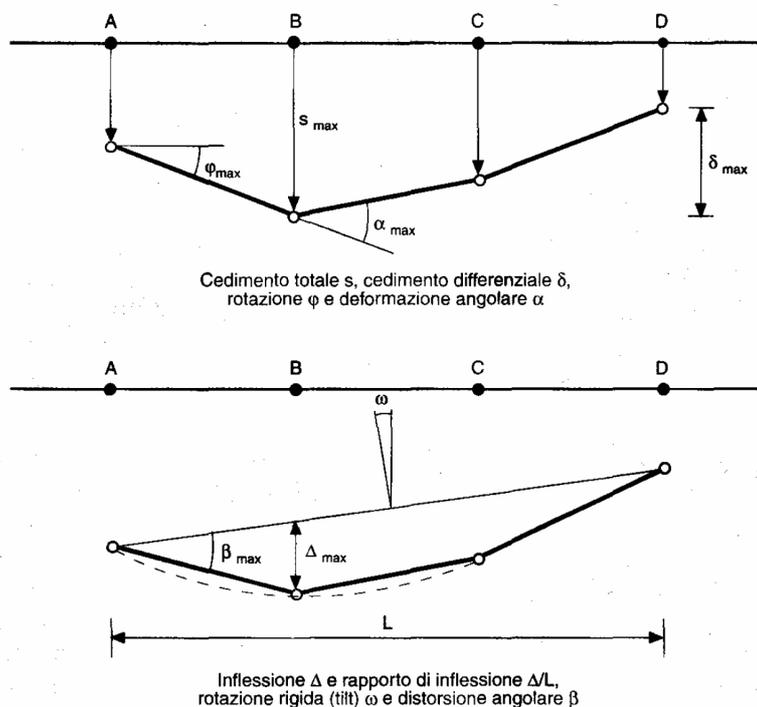
Oltre al cedimento massimo, un parametro molto significativo per la valutazione dei danni a fabbricati e manufatti è la "distorsione angolare" fra due punti dell'edificio/manufatto, essendo principalmente il cedimento differenziale la causa dell'insorgere di lesioni e rotture.

**Figura 19 – Schemi distorsione angolare**

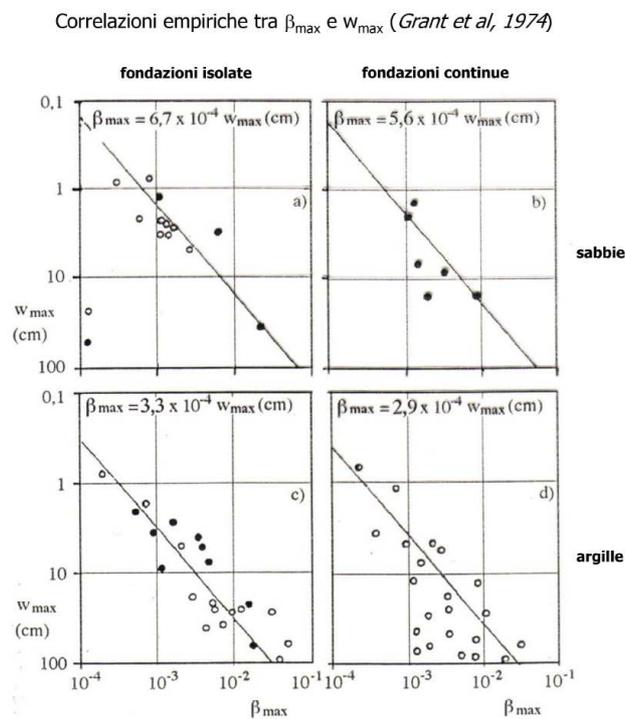
Per il calcolo della distorsione angolare nelle analisi degli effetti dovuti alle paratie, si utilizza la teoria di Grant con i suoi abachi.

**Figura 20 – Abachi - correlazioni empiriche (Grant et al 1974)**

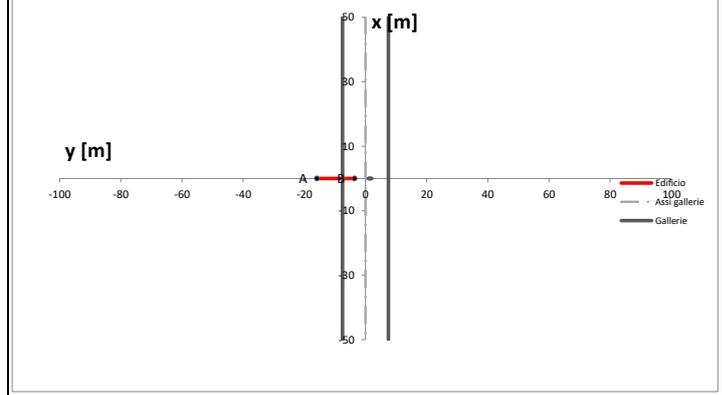
**SEZIONE DI CALCOLO**

Diametro [m]	D	15	
Copertura in calotta [m]	C	59	
Posizione del fronte [m]	$X_{fronte}$	1000	
Volume perso	$V_p$	0,8%	
Parametro k	k	0,5

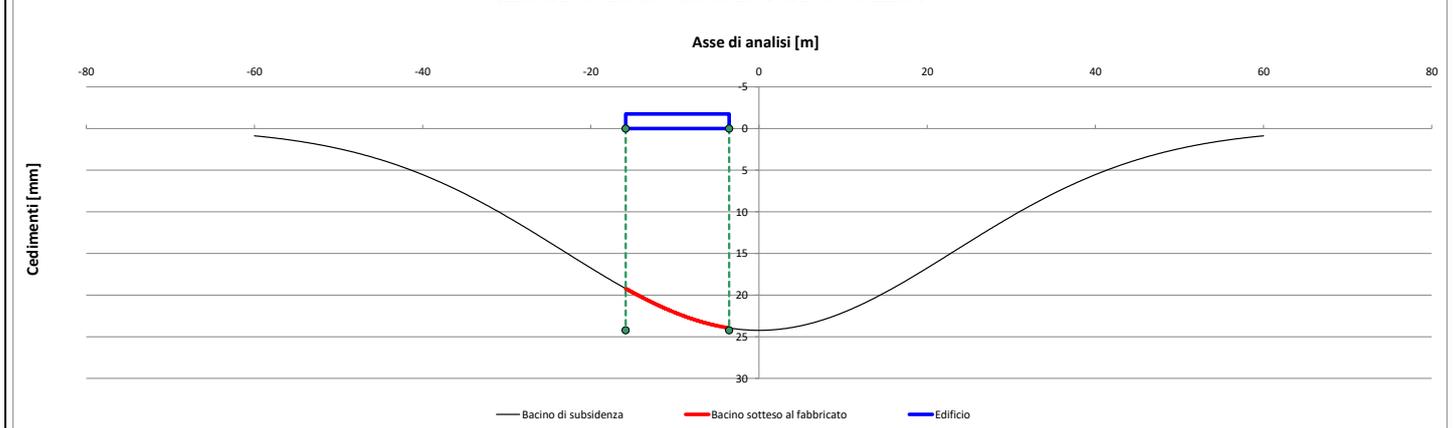
**SEZIONE DI ANALISI CON ASSE RIFERITO AL LATO ANALIZZATO**

**CLASSE DI DANNO**

**0**

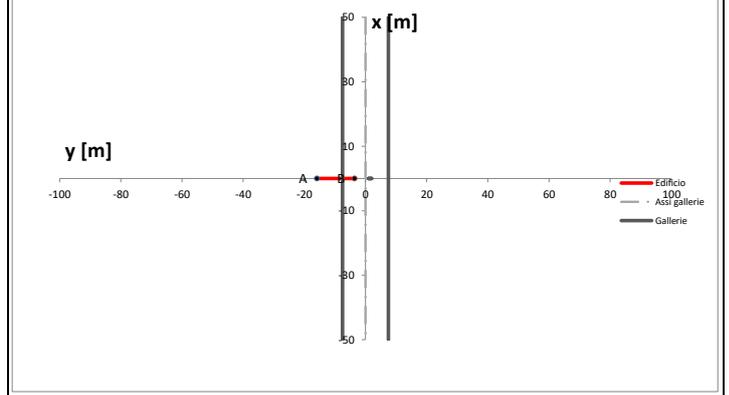
**SEZIONE DI CALCOLO**

Diametro [m]	D	15	
Copertura in calotta [m]	C	59	
Posizione del fronte [m]	$X_{fronte}$	1000	
Volume perso	$V_p$	1,2%	
Parametro k	k	0,5

Vertice	X [m]	Y [m]
A	0	-15,85
B	0	-3,55

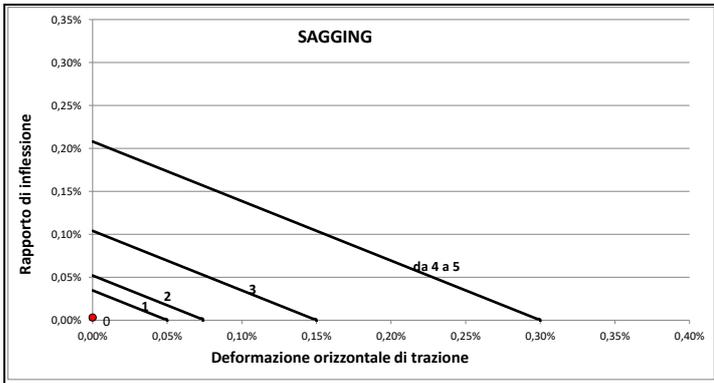
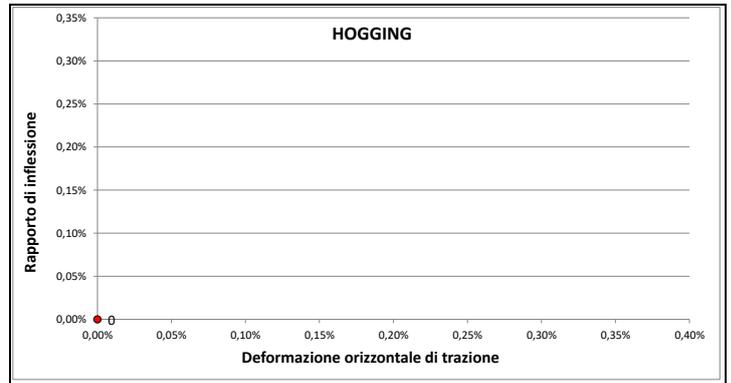
Rapporto di inflessione	$\Delta/L$	0,003%
Deformazione orizzontale	$\epsilon_h$	0,000%
Deformazione di allungamento	$\epsilon_{max}$	0,004%
Categoria di danno		0

**ZONA DI HOGGING (zona tesa)**

Rapporto di inflessione	$\Delta/L$	0,000%
Deformazione orizzontale	$\epsilon_h$	0,000%
Deformazione di allungamento	$\epsilon_{max}$	0,000%
Categoria di danno		0

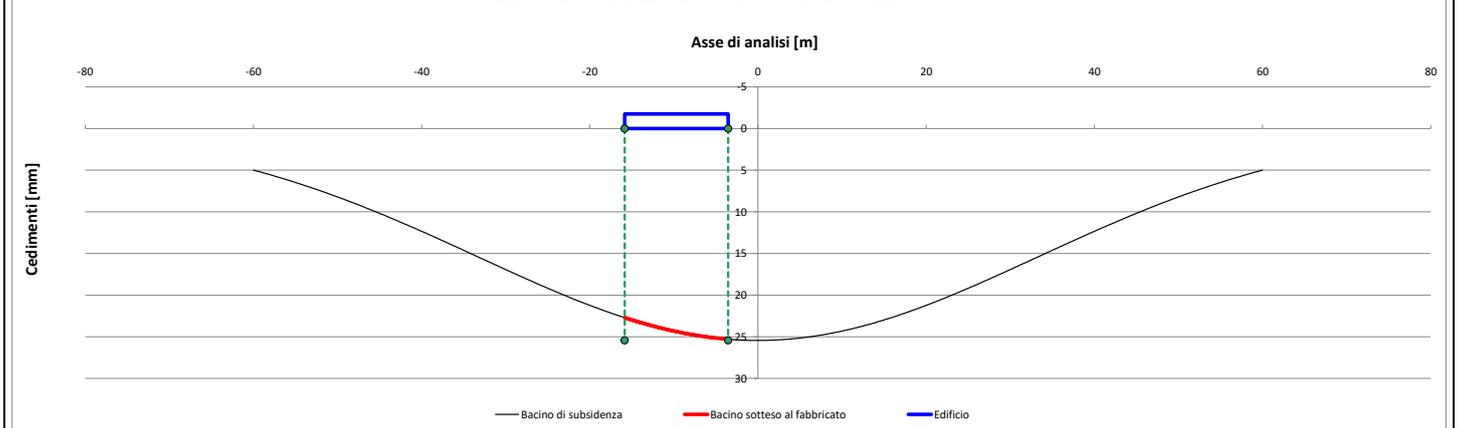
**SEZIONE DI ANALISI CON ASSE RIFERITO AL LATO ANALIZZATO**

CLASSE DI DANNO

0

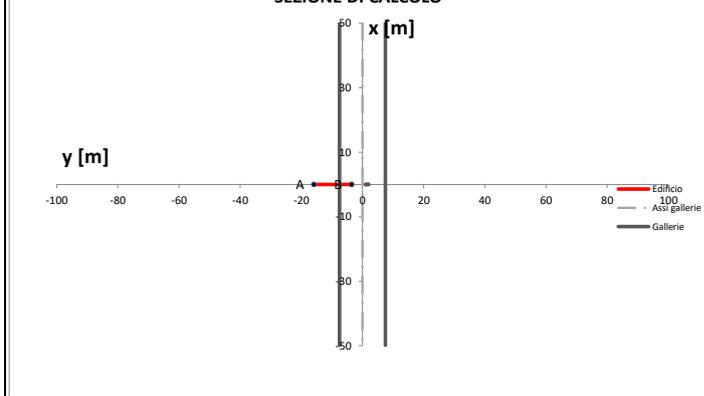
**SEZIONE DI CALCOLO**

Diametro [m]	D	15	
Copertura in calotta [m]	C	59	
Posizione del fronte [m]	$X_{fronte}$	1000	
Volume perso	$V_p$	1,2%	
Parametro k	k	0,35

Vertice	X [m]	Y [m]
A	0	-15,85
B	0	-3,55

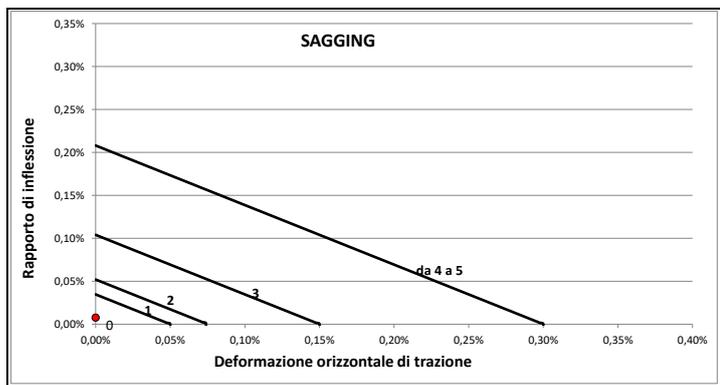
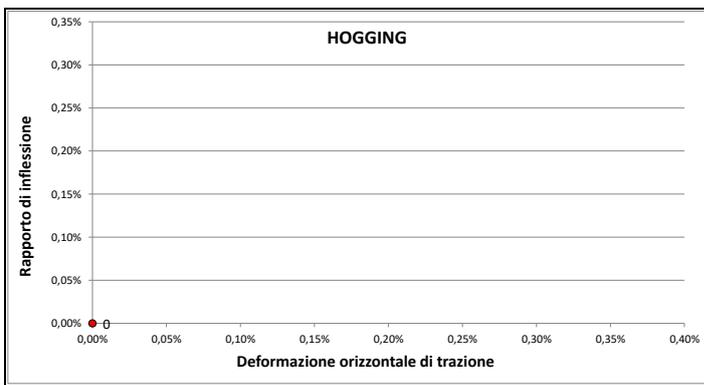
Rapporto di inflessione	$\Delta/L$	0,008%
Deformazione orizzontale	$\epsilon_h$	0,000%
Deformazione di allungamento	$\epsilon_{max}$	0,011%
Categoria di danno		0

**ZONA DI HOGGING (zona tesa)**

Rapporto di inflessione	$\Delta/L$	0,000%
Deformazione orizzontale	$\epsilon_h$	0,000%
Deformazione di allungamento	$\epsilon_{max}$	0,000%
Categoria di danno		0

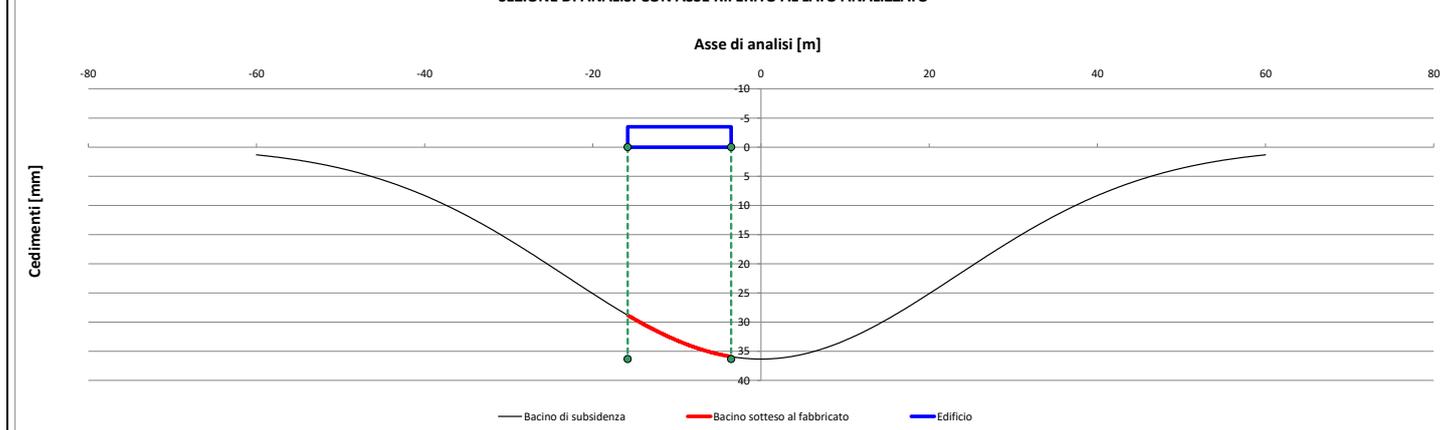
**SEZIONE DI ANALISI CON ASSE RIFERITO AL LATO ANALIZZATO**

**CLASSE DI DANNO**
**0**

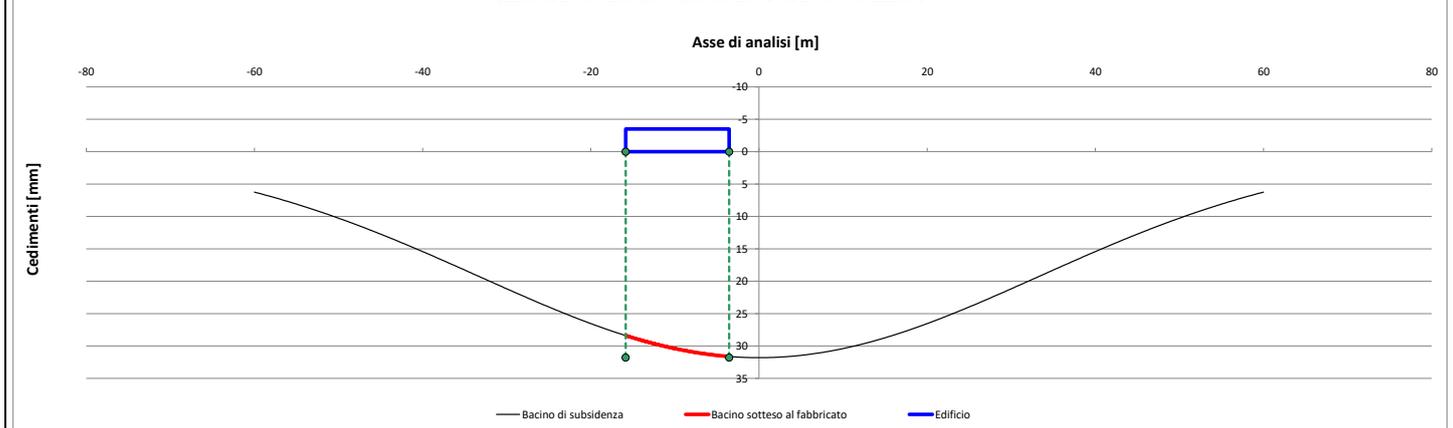
**SEZIONE DI ANALISI CON ASSE RIFERITO AL LATO ANALIZZATO**

**CLASSE DI DANNO**

**0**

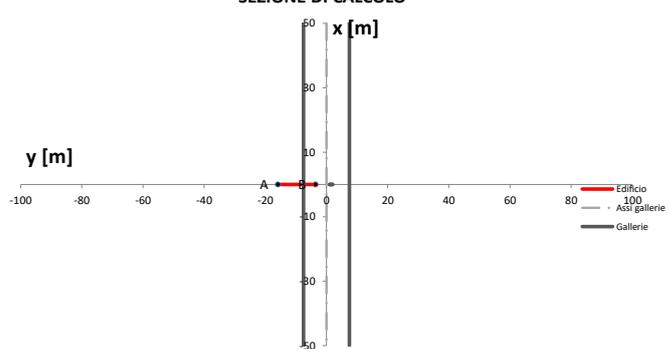
**SEZIONE DI CALCOLO**

Diametro [m]	D	15	
Copertura in calotta [m]	C	59	
Posizione del fronte [m]	$X_{fronte}$	1000	
Volume perso	$V_p$	1,5%	
Parametro k	k	0,35

Vertice	X [m]	Y [m]
A	0	-15,85
B	0	-3,55

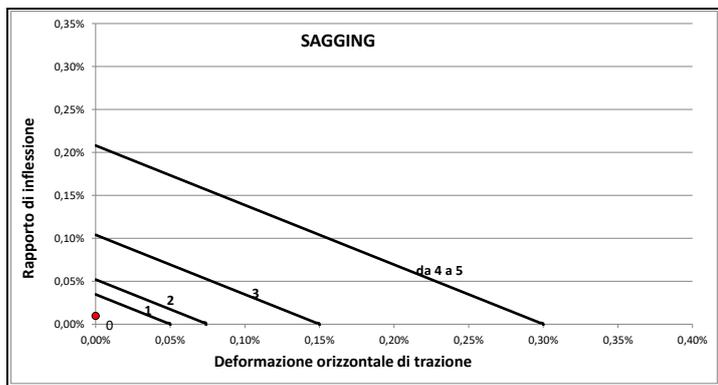
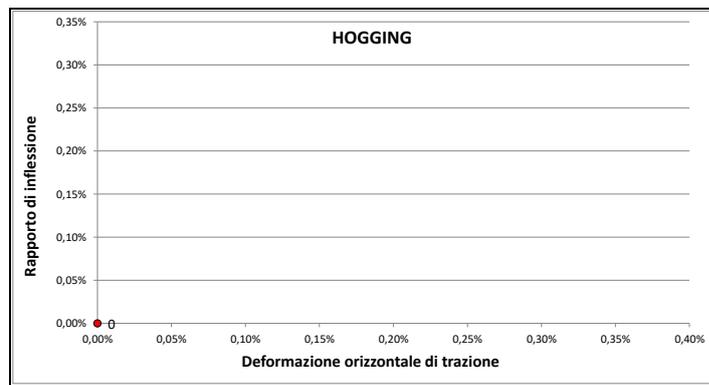
Rapporto di inflessione	$\Delta/L$	0,010%
Deformazione orizzontale	$\epsilon_h$	0,000%
Deformazione di allungamento	$\epsilon_{max}$	0,014%
Categoria di danno		0

**ZONA DI HOGGING (zona tesa)**

Rapporto di inflessione	$\Delta/L$	0,000%
Deformazione orizzontale	$\epsilon_h$	0,000%
Deformazione di allungamento	$\epsilon_{max}$	0,000%
Categoria di danno		0

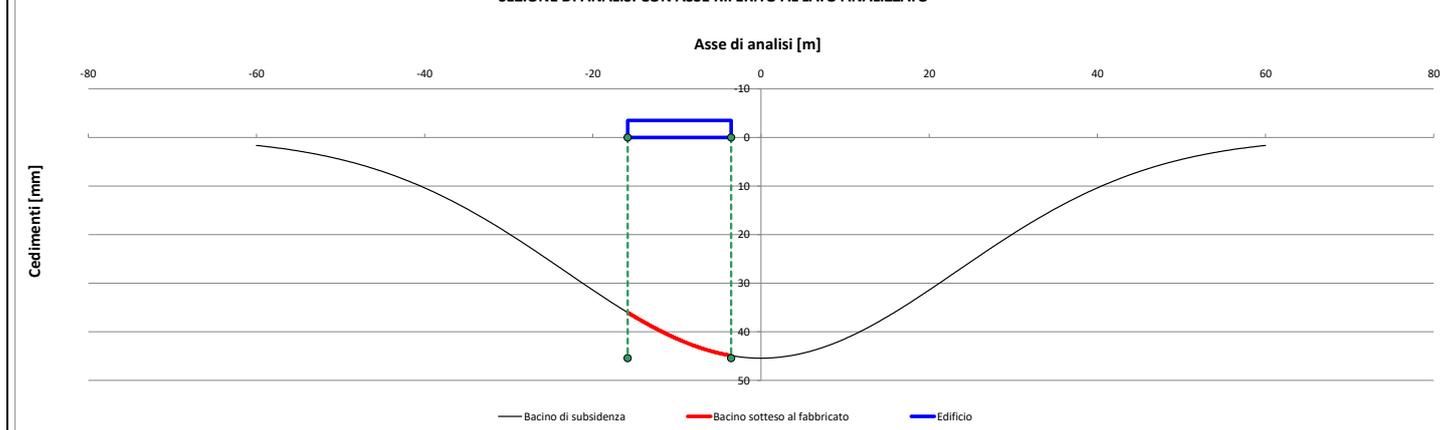
**SEZIONE DI ANALISI CON ASSE RIFERITO AL LATO ANALIZZATO**

**CLASSE DI DANNO**
**0**

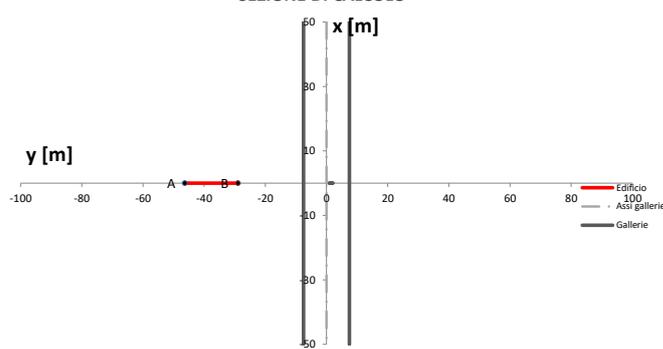
**SEZIONE DI CALCOLO**

Diametro [m]	D	15	
Copertura in calotta [m]	C	57	
Posizione del fronte [m]	X <sub>fronte</sub>	1000	
Volume perso	V <sub>p</sub>	0,8%	
Parametro k	k	0,5

Vertice	X [m]	Y [m]
A	0	-46,29
B	0	-28,94

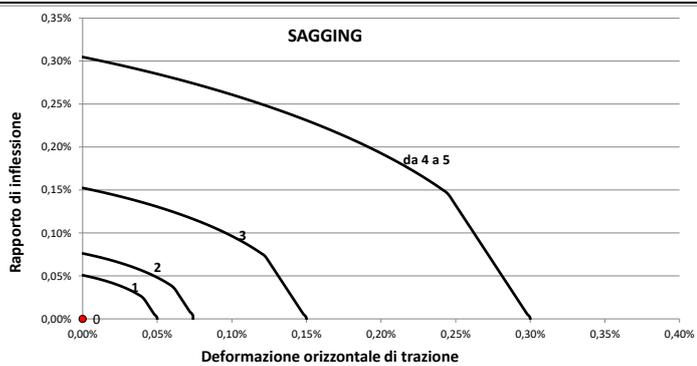
**SAGGING**

Rapporto di inflessione	Δ/L	0,000%
Deformazione orizzontale	ε <sub>h</sub>	0,000%
Deformazione di allungamento	ε <sub>max</sub>	0,000%
Categoria di danno		0

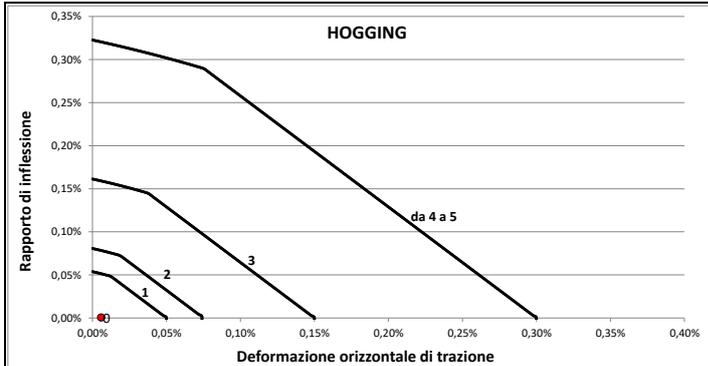
**HOGGING**

Rapporto di inflessione	Δ/L	0,001%
Deformazione orizzontale	ε <sub>h</sub>	0,006%
Deformazione di allungamento	ε <sub>max</sub>	0,006%
Categoria di danno		0

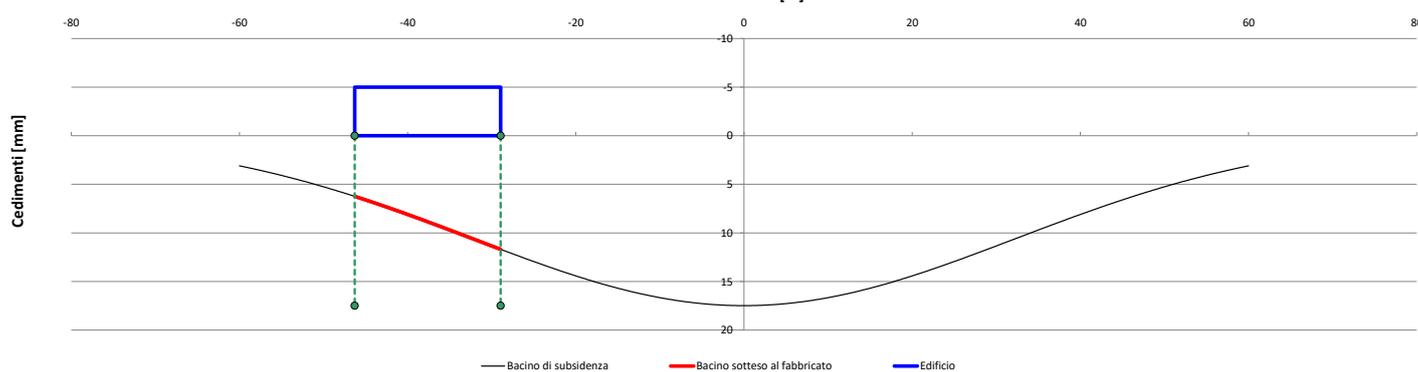
**SEZIONE DI ANALISI CON ASSE RIFERITO AL LATO ANALIZZATO**

**Asse di analisi [m]**

**CLASSE DI DANNO**

**0**

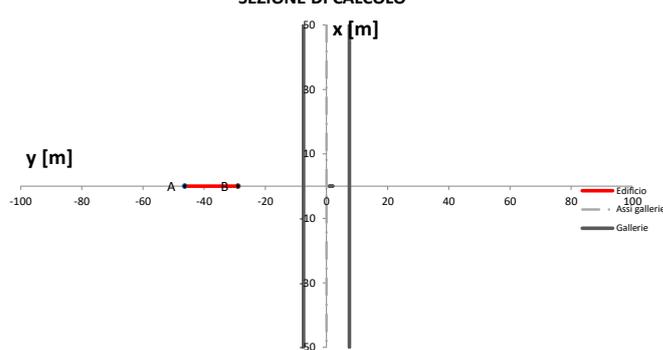
**SEZIONE DI CALCOLO**

Diametro [m]	D	15	
Copertura in calotta [m]	C	57	
Posizione del fronte [m]	X <sub>fronte</sub>	1000	
Volume perso	V <sub>p</sub>	0,8%	
Parametro k	k	0,35

Vertice	X [m]	Y [m]
A	0	-46,29
B	0	-28,94

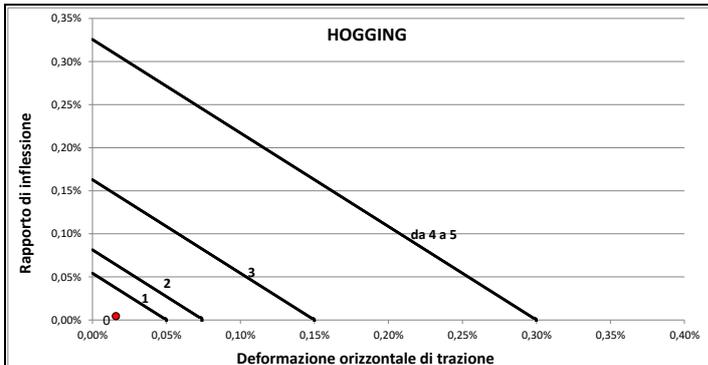
**HOGGING**

Rapporto di inflessione	Δ/L	0,005%
Deformazione orizzontale	ε <sub>h</sub>	0,016%
Deformazione di allungamento	ε <sub>max</sub>	0,020%
Categoria di danno		0

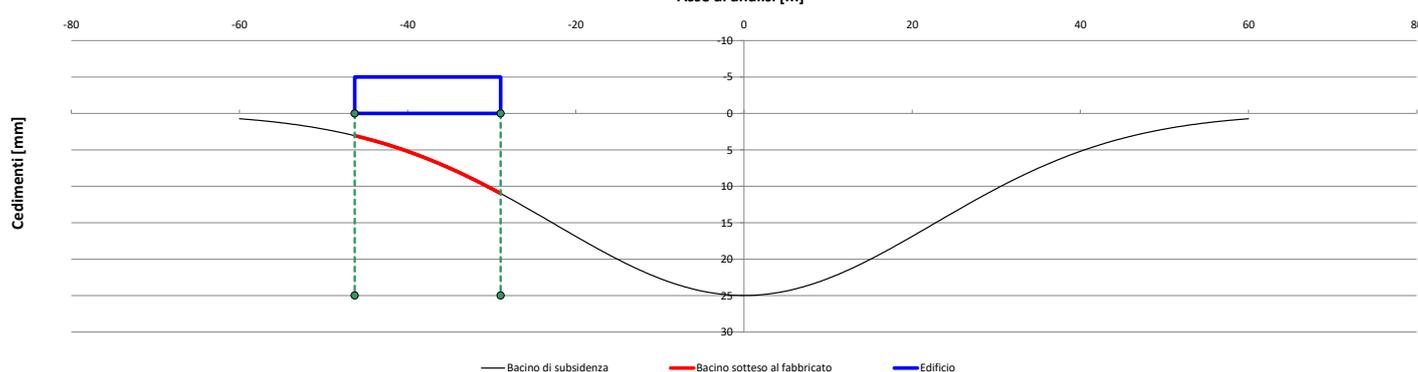
**SEZIONE DI ANALISI CON ASSE RIFERITO AL LATO ANALIZZATO**

**Asse di analisi [m]**

CLASSE DI DANNO

0
