# S.S. 51 "di Alemagna" Provincia di Belluno

Attraversamento dell'abitato di Tai di Cadore

## GALLERIA NATURALE Analisi Effetti Indotti

Relazione sui fabbricati interferiti e Calcolo effetti indotti

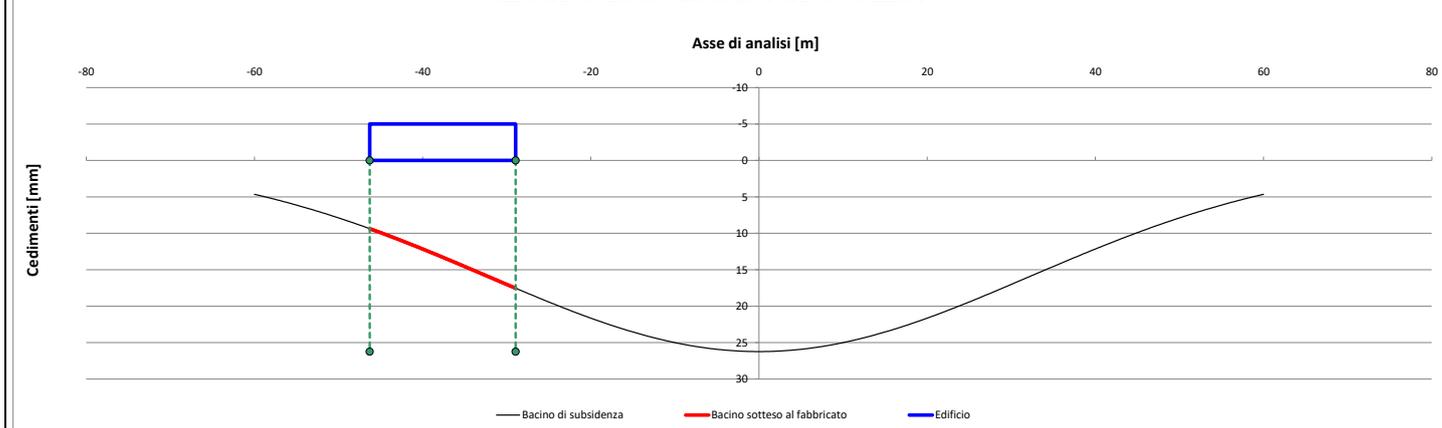
**SEZIONE DI ANALISI CON ASSE RIFERITO AL LATO ANALIZZATO**

**CLASSE DI DANNO**

**0**

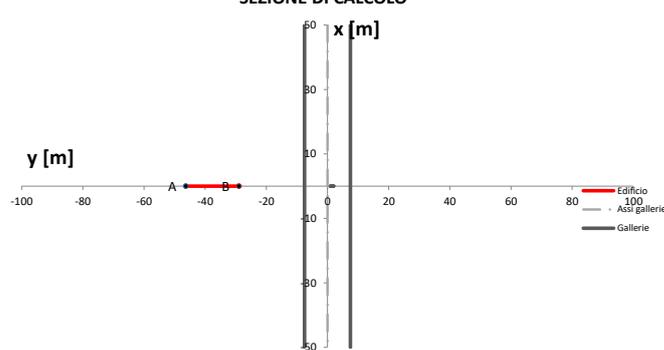
**SEZIONE DI CALCOLO**

Diametro [m]	D	15	
Copertura in calotta [m]	C	57	
Posizione del fronte [m]	X <sub>fronte</sub>	1000	
Volume perso	V <sub>p</sub>	1,2%	
Parametro k	k	0,35

Vertice	X [m]	Y [m]
A	0	-46,29
B	0	-28,94

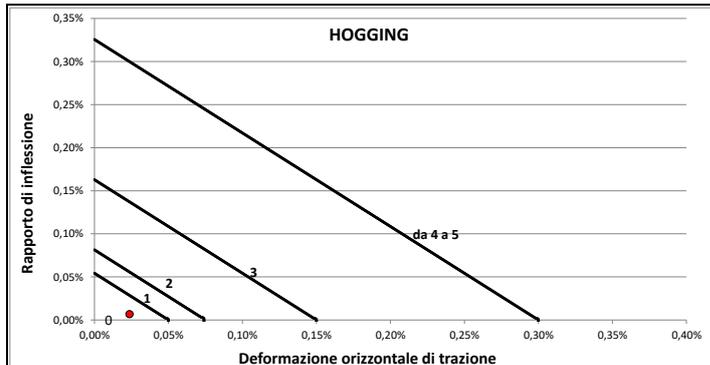
**HOGGING**

Rapporto di inflessione	Δ/L	0,007%
Deformazione orizzontale	ε <sub>h</sub>	0,024%
Deformazione di allungamento	ε <sub>max</sub>	0,030%
Categoria di danno		0

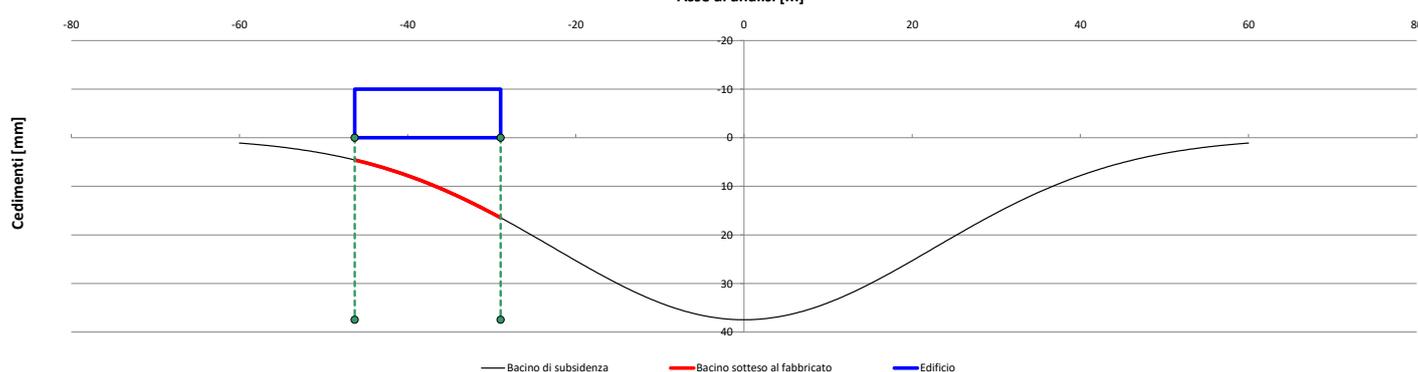
**SEZIONE DI ANALISI CON ASSE RIFERITO AL LATO ANALIZZATO**

**Asse di analisi [m]**

**CLASSE DI DANNO**

**0**

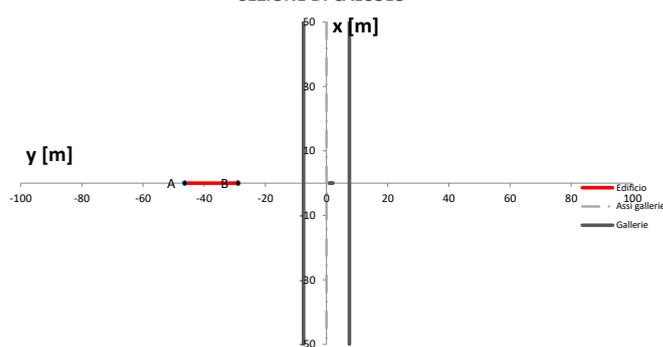
**SEZIONE DI CALCOLO**

Diametro [m]	D	15	
Copertura in calotta [m]	C	57	
Posizione del fronte [m]	X <sub>fronte</sub>	1000	
Volume perso	V <sub>p</sub>	1,5%	
Parametro k	k	0,5

Vertice	X [m]	Y [m]
A	0	-46,29
B	0	-28,94

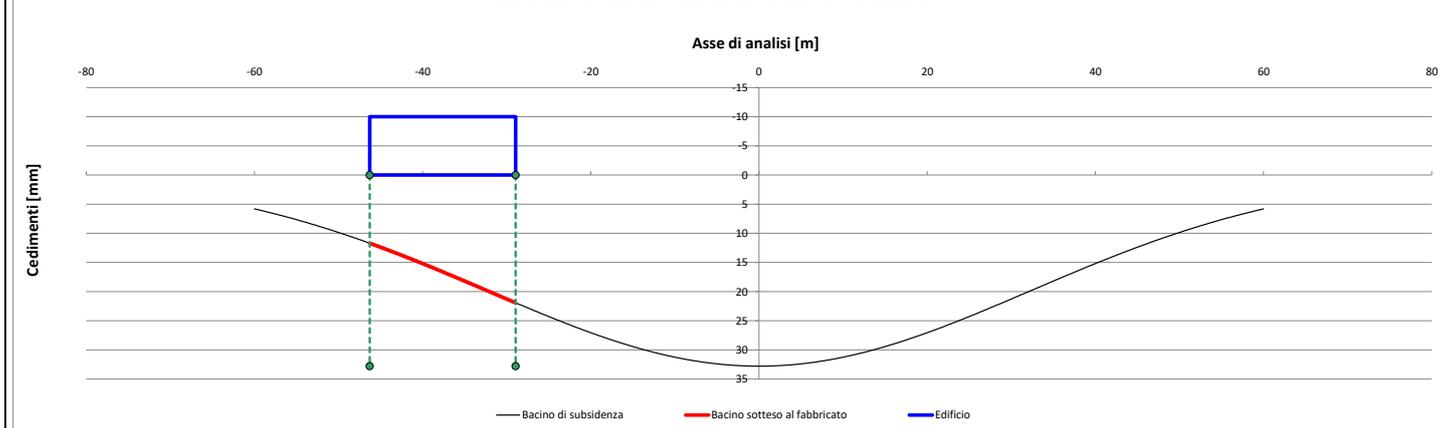
**SEZIONE DI ANALISI CON ASSE RIFERITO AL LATO ANALIZZATO**

**CLASSE DI DANNO**

0

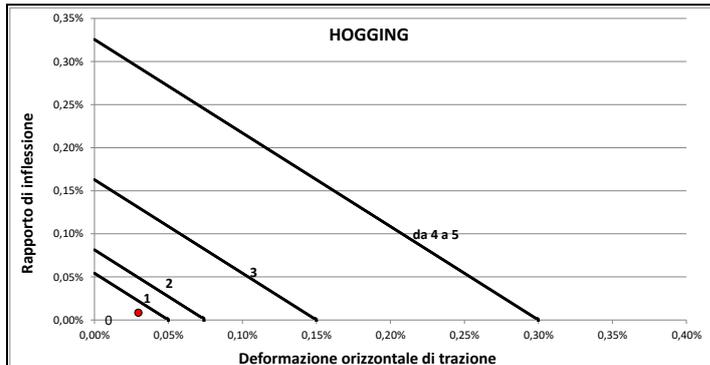
**HOGGING**

Rapporto di inflessione	Δ/L	0,008%
Deformazione orizzontale	ε <sub>h</sub>	0,030%
Deformazione di allungamento	ε <sub>max</sub>	0,037%
Categoria di danno		0

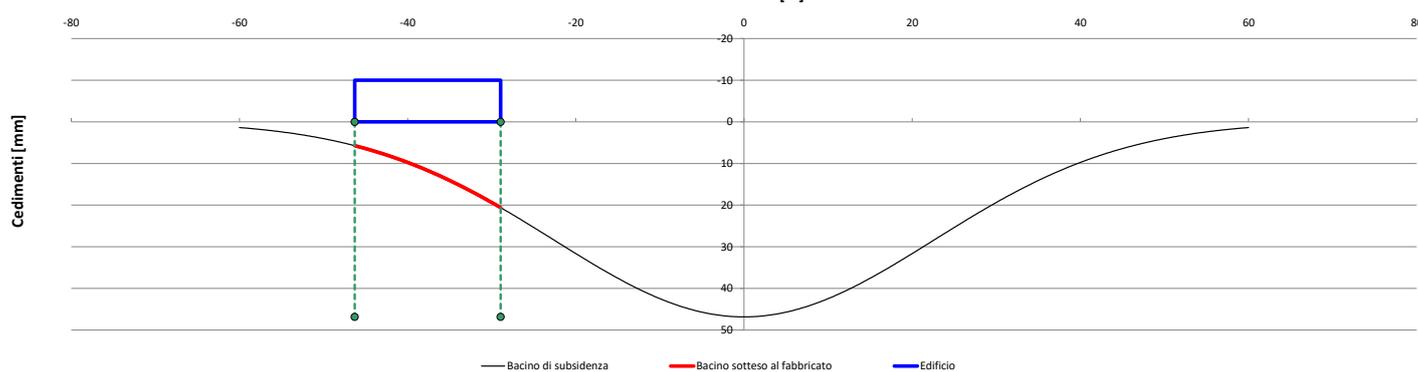
**SEZIONE DI ANALISI CON ASSE RIFERITO AL LATO ANALIZZATO**

**Asse di analisi [m]**

**CLASSE DI DANNO**

**0**

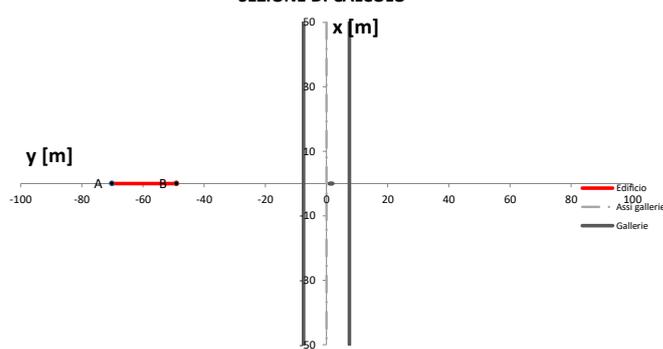
**SEZIONE DI CALCOLO**

Diametro [m]	D	15	
Copertura in calotta [m]	C	44	
Posizione del fronte [m]	$X_{fronte}$	1000	
Volume perso	$V_p$	0,8%	
Parametro k	k	0,5

Vertice	X [m]	Y [m]
A	0	-70,16
B	0	-49,06

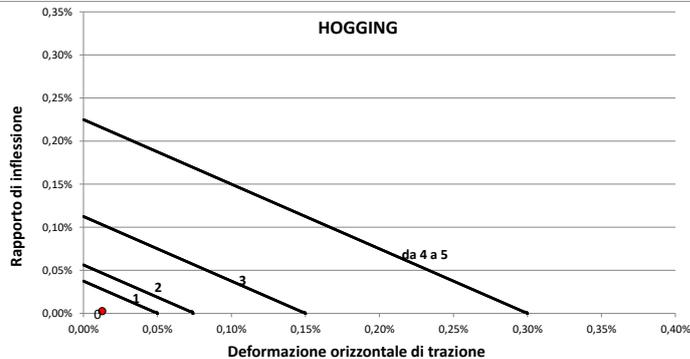
**HOGGING**

Rapporto di inflessione	$\Delta/L$	0,003%
Deformazione orizzontale	$\epsilon_h$	0,013%
Deformazione di allungamento	$\epsilon_{max}$	0,016%
Categoria di danno		0

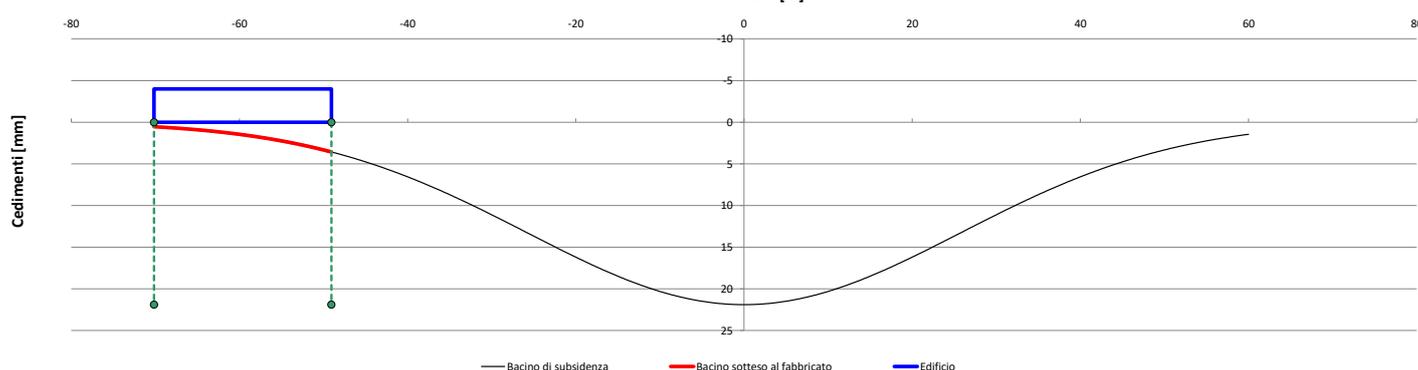
**SEZIONE DI ANALISI CON ASSE RIFERITO AL LATO ANALIZZATO**
**Asse di analisi [m]**

**CLASSE DI DANNO**
**0**

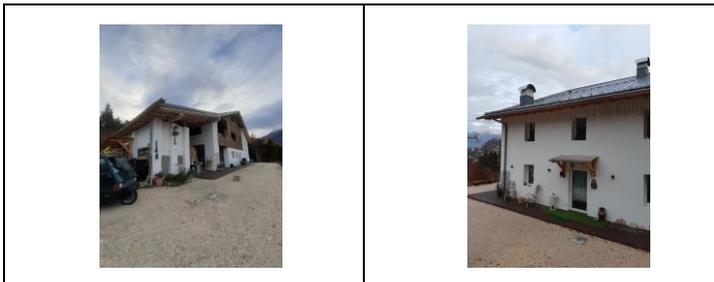
Destinazione d'uso	Residenziale		
Anno di costruzione	Successivo al 2000		
N° piani interrati	0		
N° piani fuori terra	3		
Tipo di struttura	MURATURA		
Tipo di fondazione	dirette		
Quadro lesionativo	assente qualsiasi tipo di lesione visibile		
Altezza fuori terra	h	8,0	[m]
Profondità fondazioni dal p.c.	$Z_f$	1,0	[m]
Altezza totale edificio	H	9,0	[m]
Lunghezza lato analizzato	L	21,1	[m]

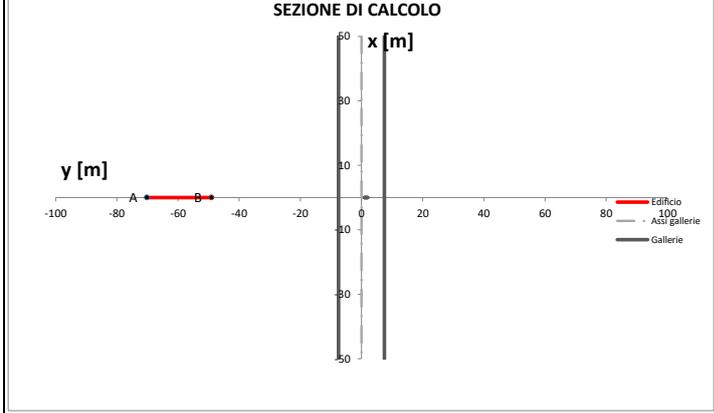
Diametro [m]	D	15	DX
Copertura in calotta [m]	C	44	
Posizione del fronte [m]	$X_{fronte}$	1000	
Volume perso	$V_p$	0,8%	
Parametro k	k	0,35

Vertice	X [m]	Y [m]
A	0	-70,16
B	0	-49,06

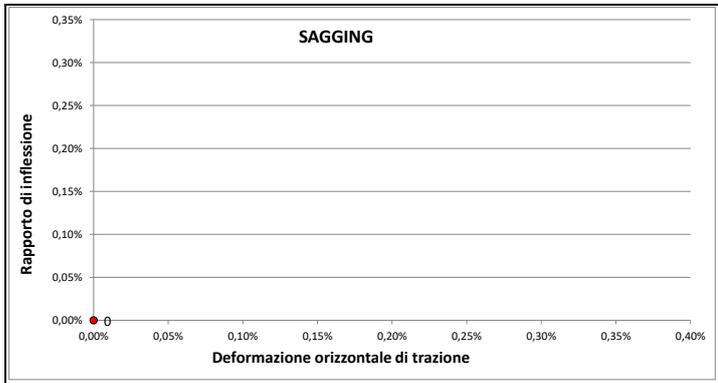
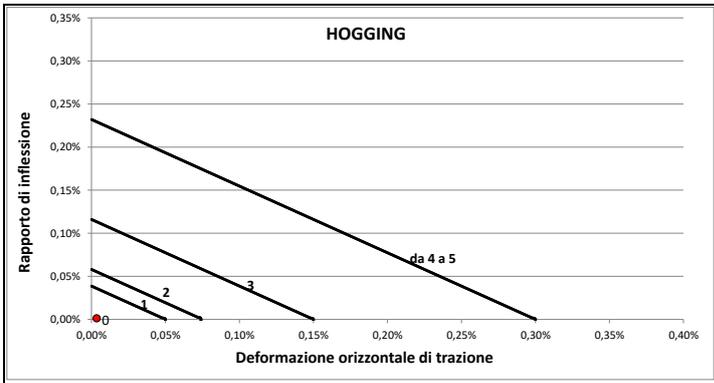
Rapporto di inflessione	$\Delta/L$	
Deformazione orizzontale	$\epsilon_h$	0,000%
Deformazione di allungamento	$\epsilon_{max}$	
Categoria di danno

**ZONA DI HOGGING (zona tesa)**

Rapporto di inflessione	$\Delta/L$	0,001%
Deformazione orizzontale	$\epsilon_h$	0,004%
Deformazione di allungamento	$\epsilon_{max}$	0,005%
Categoria di danno		0

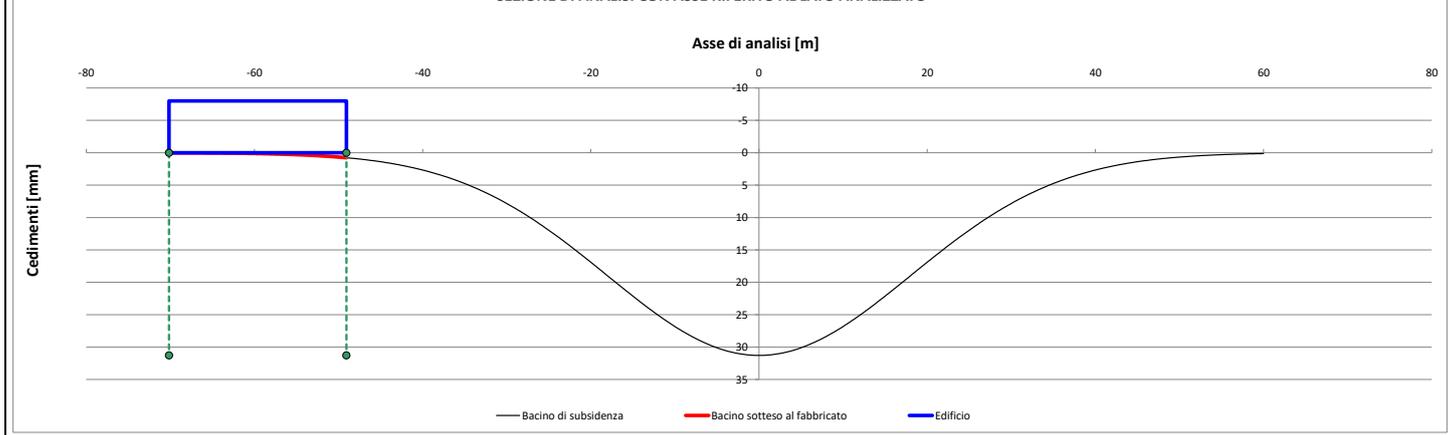
**SEZIONE DI ANALISI CON ASSE RIFERITO AL LATO ANALIZZATO**

**CLASSE DI DANNO**
**0**

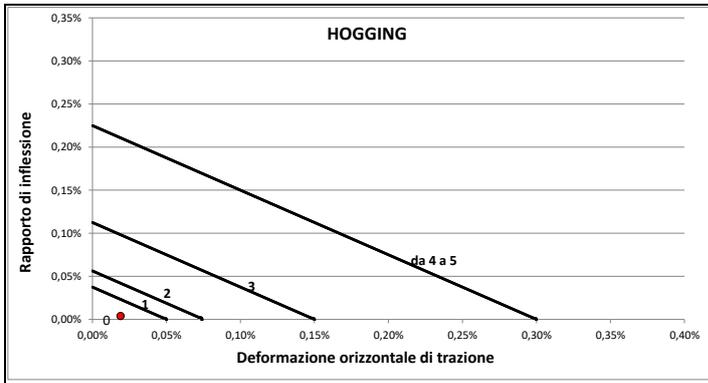
**ZONA DI HOGGING (zona tesa)**

Rapporto di inflessione	Δ/L	0,004%
Deformazione orizzontale	ε <sub>h</sub>	0,019%
Deformazione di allungamento	ε <sub>max</sub>	0,024%
Categoria di danno		0

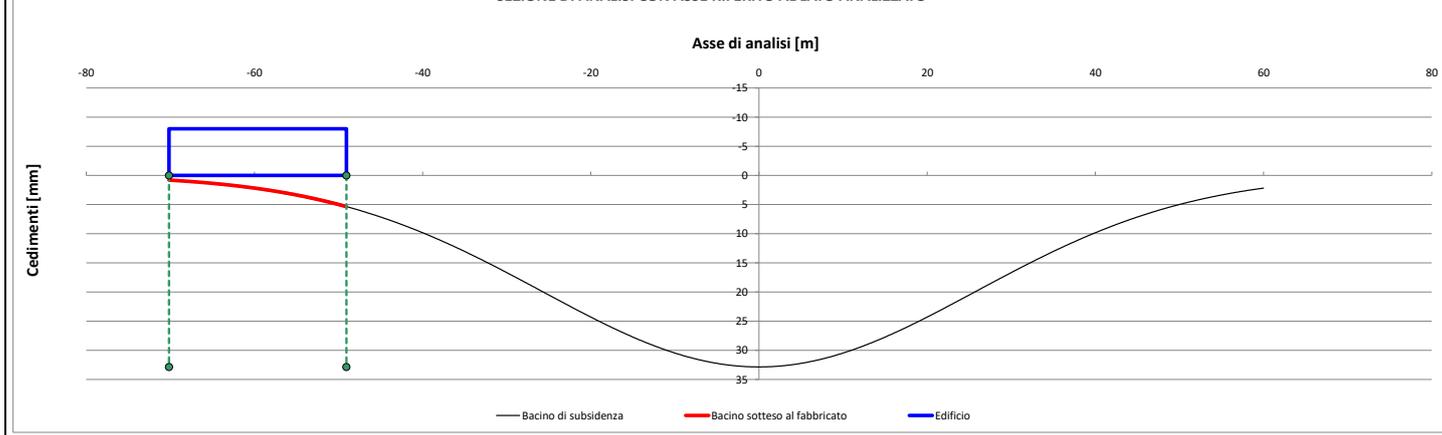
**SEZIONE DI ANALISI CON ASSE RIFERITO AL LATO ANALIZZATO**

**CLASSE DI DANNO**
**0**

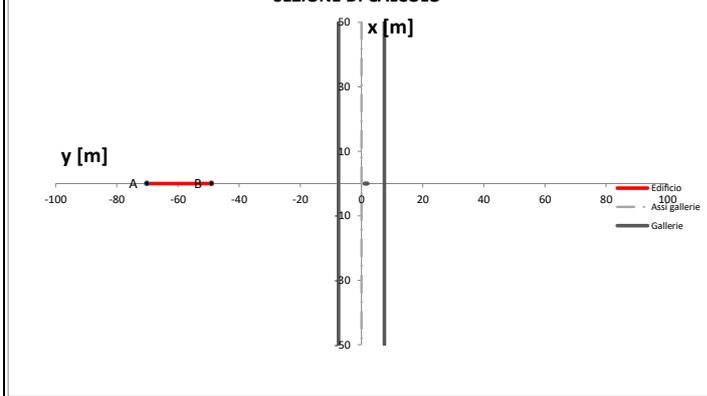
**SEZIONE DI CALCOLO**

Diametro [m]	D	15	
Copertura in calotta [m]	C	44	
Posizione del fronte [m]	$X_{fronte}$	1000	
Volume perso	$V_p$	1,2%	
Parametro k	k	0,35

**Coordinate edificio - Assi cartesiani**

Vertice	X [m]	Y [m]
A	0	-70,16
B	0	-49,06

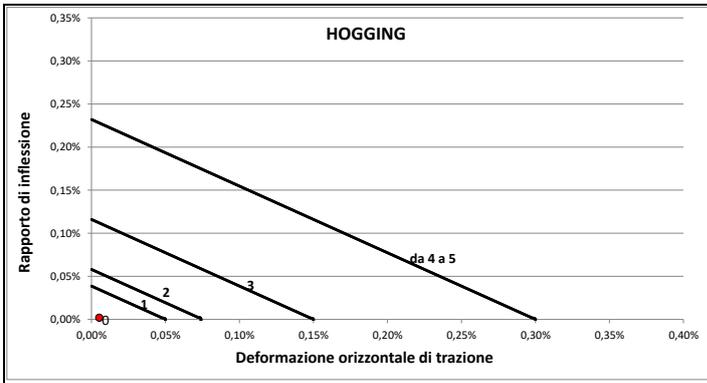
**ZONA DI HOGGING (zona tesa)**

Rapporto di inflessione	$\Delta/L$	0,002%
Deformazione orizzontale	$\epsilon_h$	0,005%
Deformazione di allungamento	$\epsilon_{max}$	0,008%
Categoria di danno		0

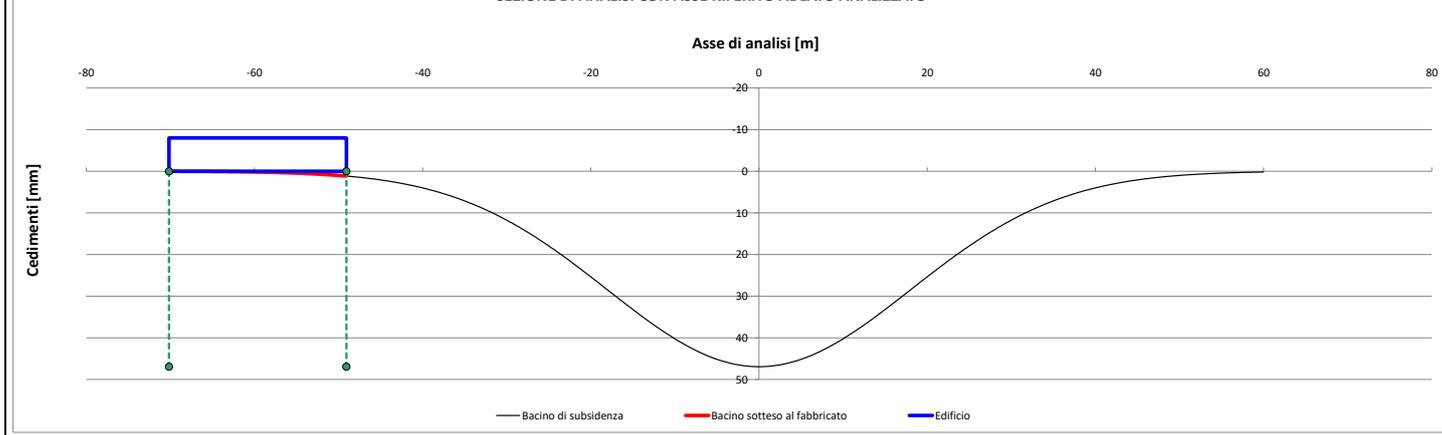
**SEZIONE DI ANALISI CON ASSE RIFERITO AL LATO ANALIZZATO**

**CLASSE DI DANNO**
**0**

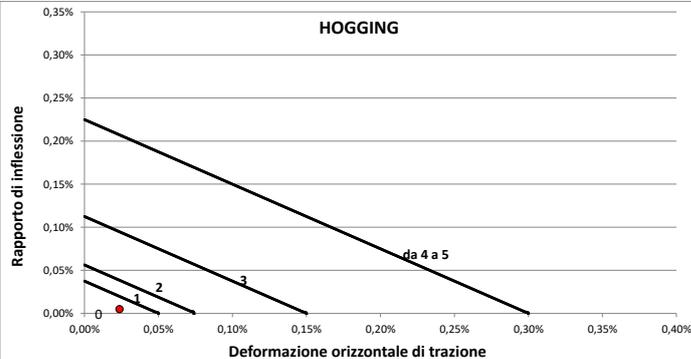
**HOGGING**

Rapporto di inflessione	$\Delta/L$	0,005%
Deformazione orizzontale	$\epsilon_h$	0,024%
Deformazione di allungamento	$\epsilon_{max}$	0,030%
Categoria di danno		0

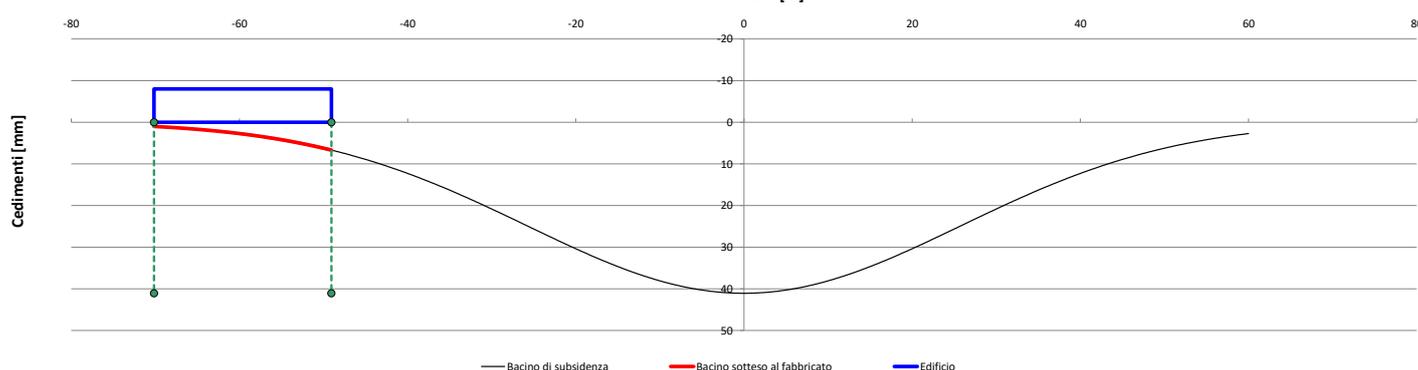
**SEZIONE DI ANALISI CON ASSE RIFERITO AL LATO ANALIZZATO**
**Asse di analisi [m]**

**CLASSE DI DANNO**
**0**

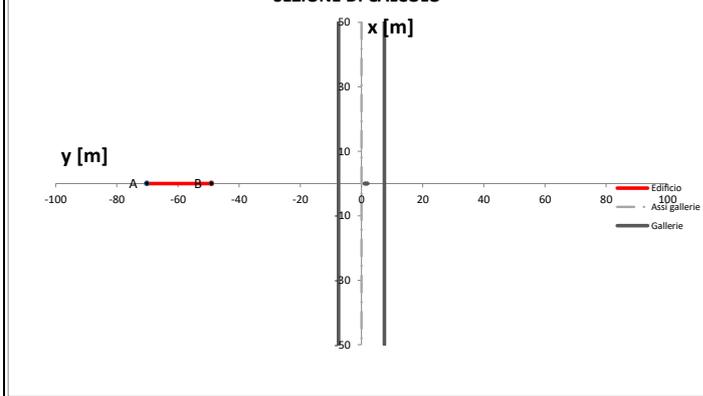
**SEZIONE DI CALCOLO**

Diametro [m]	D	15	
Copertura in calotta [m]	C	44	
Posizione del fronte [m]	$X_{fronte}$	1000	
Volume perso	$V_p$	1,5%	
Parametro k	k	0,35

Coordinate edificio - Assi cartesiani		
Vertice	X [m]	Y [m]
A	0	-70,16
B	0	-49,06

Cedimenti	
Vertice	w [mm]
A	0,03
B	1,44

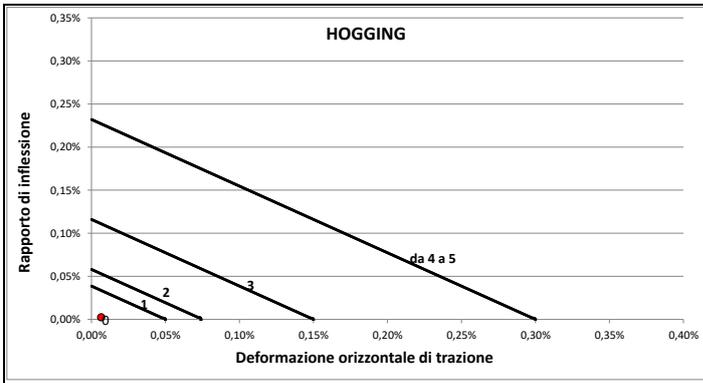
ZONA DI SAGGING (zona compressa)		
Rapporto di inflessione	$\Delta/L$	
Deformazione orizzontale	$\epsilon_h$	0,000%
Deformazione di allungamento	$\epsilon_{max}$	
Categoria di danno

ZONA DI HOGGING (zona tesa)		
Rapporto di inflessione	$\Delta/L$	0,002%
Deformazione orizzontale	$\epsilon_h$	0,007%
Deformazione di allungamento	$\epsilon_{max}$	0,010%
Categoria di danno		0

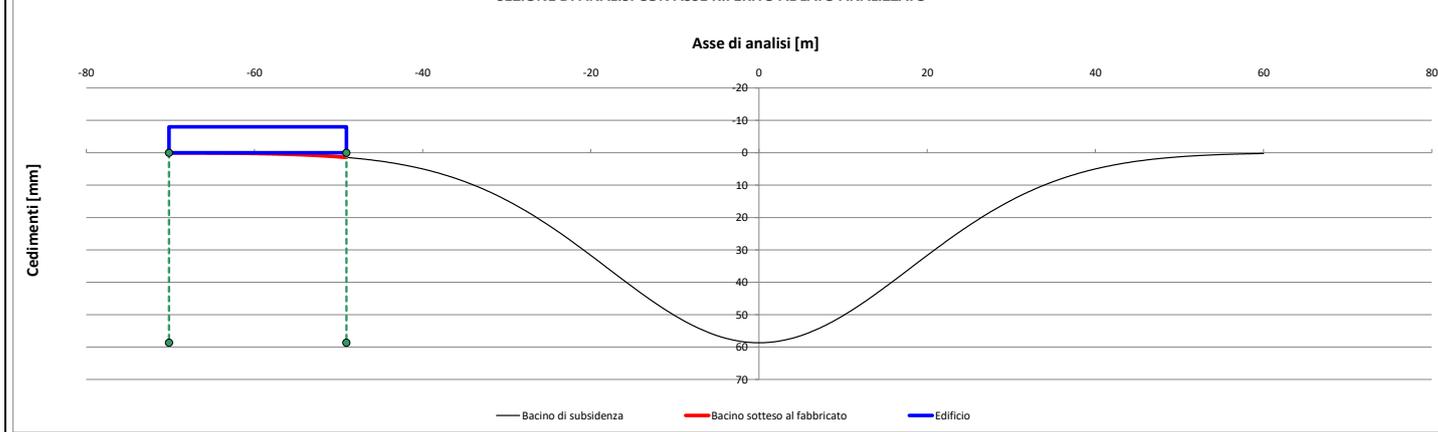
**SEZIONE DI ANALISI CON ASSE RIFERITO AL LATO ANALIZZATO**

**CLASSE DI DANNO**
**0**

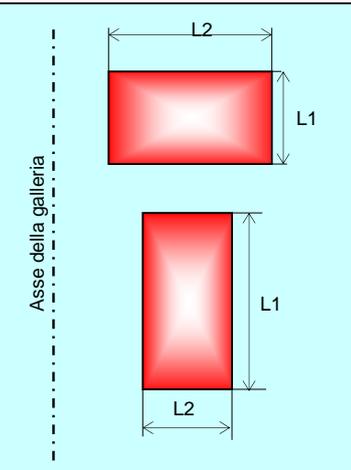
<b>Valore massimo: 20</b>	<b>ORIENTAZIONE DELL' IMMOBILE</b>			
	<b>Caratteristica</b>	<b>Indice</b>		<b>Scelta</b>
	<b>L1 / L2</b>	<b>B.T.</b>	<b>L.T.</b>	<b>B.T.</b>
				<b>L.T.</b>
	< 1/2	0	20	
	>1/2; < 2	8	10	8 10
	>2	16	0	
	Totale parziale			<b>8 10</b>
	<b>LEGENDA</b>			
	<p>L1: dimensione misurata in direzione parallela al tracciato  L2: dimensione misurata in direzione perpendicolare al tracciato  B.T. = condizione di breve termine  L.T. = condizione di lungo termine</p>

**Valore massimo: 20**
