Affidamento a Contraente Generale dei "Lavori di ammodernamento del tratto Palermo - Lercara Friddi, lotto funzionale dal km 14,4 (km. 0,0 del Lotto 2) compreso il tratto di raccordo della rotatoria Bolognetta, al km 48,0 (km. 33,6 del Lotto 2 - Svincolo Manganaro incluso) compresi i raccordi con le attuali SS n.189 e SS n.121

- PERIZIA DI VARIANTE N.3 -

ELABORATI GENERALI INQUADRAMENTO GENERALE Risposte del C.G. al rapporto istruttorio Anas alla P.V.T.3 Rif. prot. CDG.ST PA U.0187000.25-03-2021

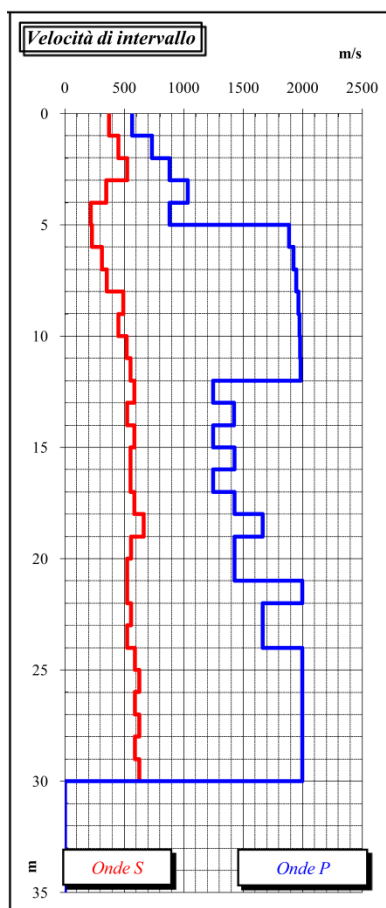
La prova Down Hole SD2DH, i cui risultati sono riportati nella seguente figura fornisce un valore di V_{s30} che conduce a definire una classe sismica di tipo **B** in base alla tabella 3.2.II delle Nuove Norme Tecniche per le Costruzioni (2008).

Figura 1. Misure di velocità onde sismiche prova SD2DH- anno 2009. Da rel PA_IG_RI04_20_4137 Appendice 2

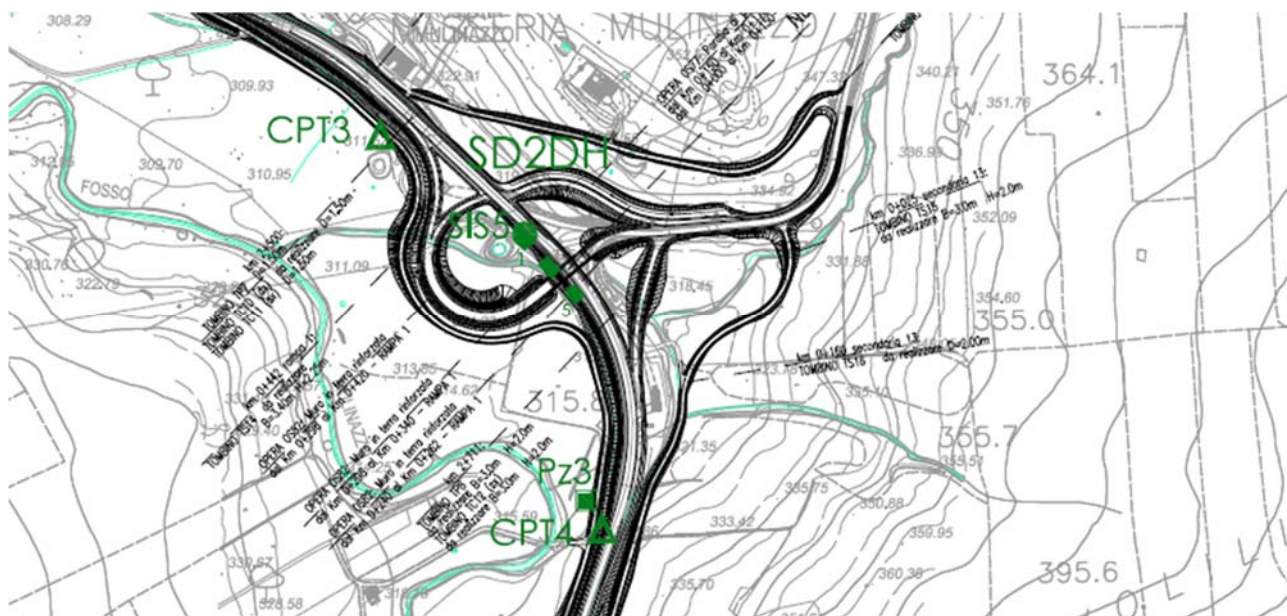
Figura 3. Carta delle indagini eseguite in corrispondenza dell'opera ai fini del Progetto Definitivo

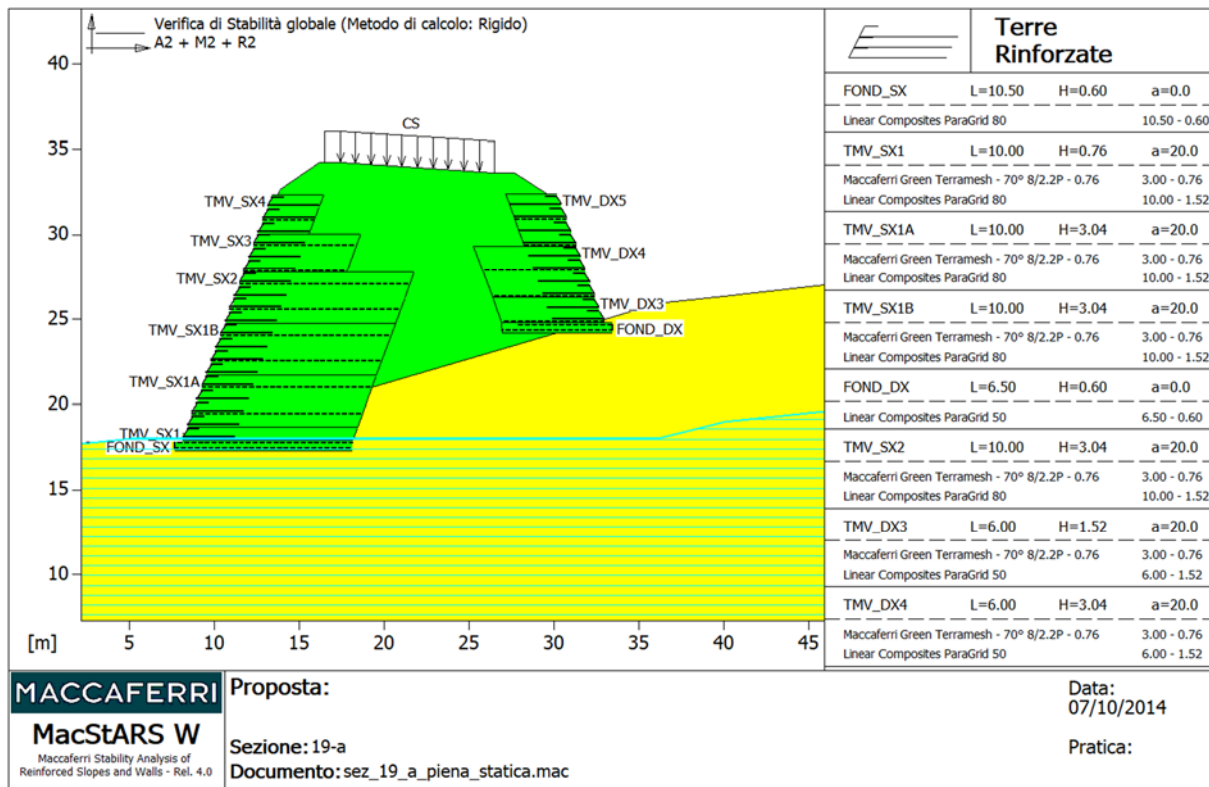
Figura 14 - Geometria di calcolo

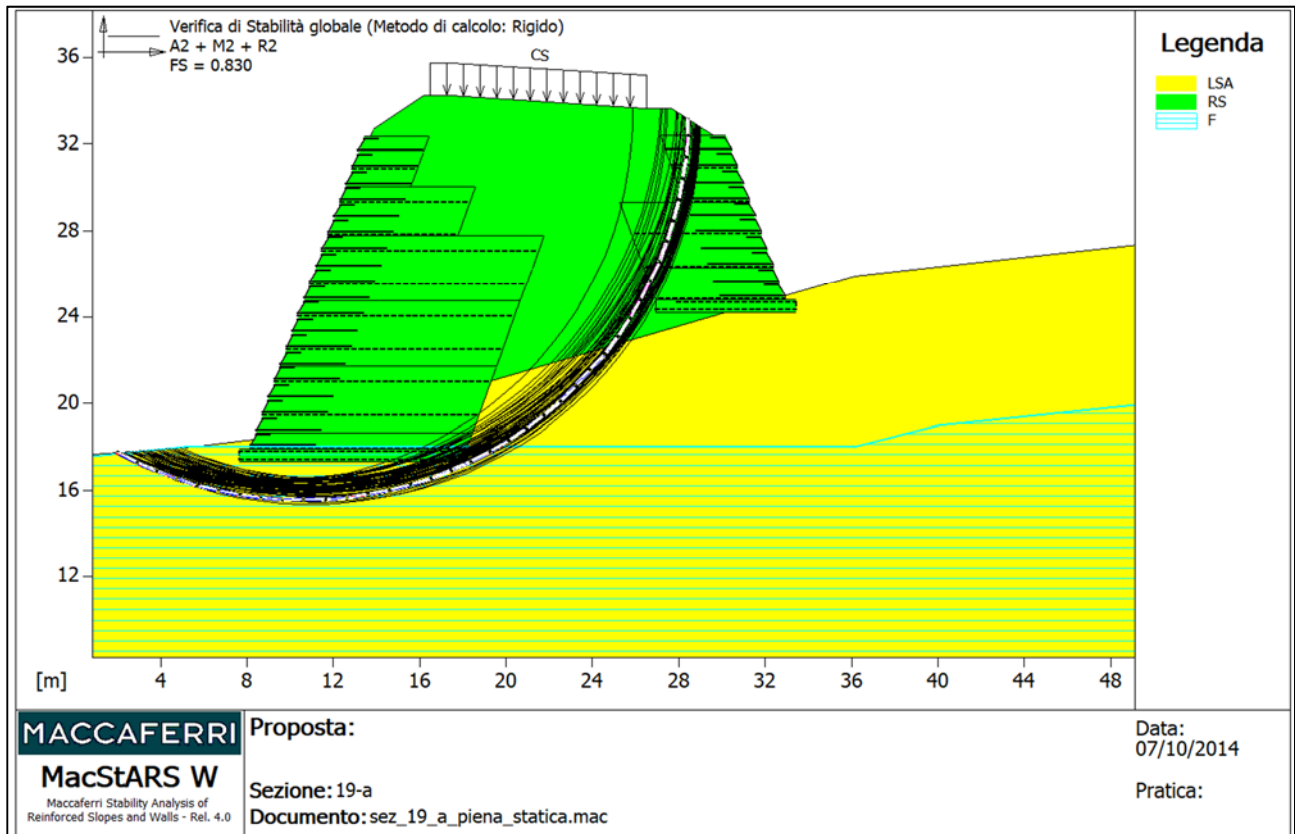
Figura 15 - Verifiche di stabilità globale

SEZ 19-A $F_s = 1.26 > F_s \text{ min} = 1.1$

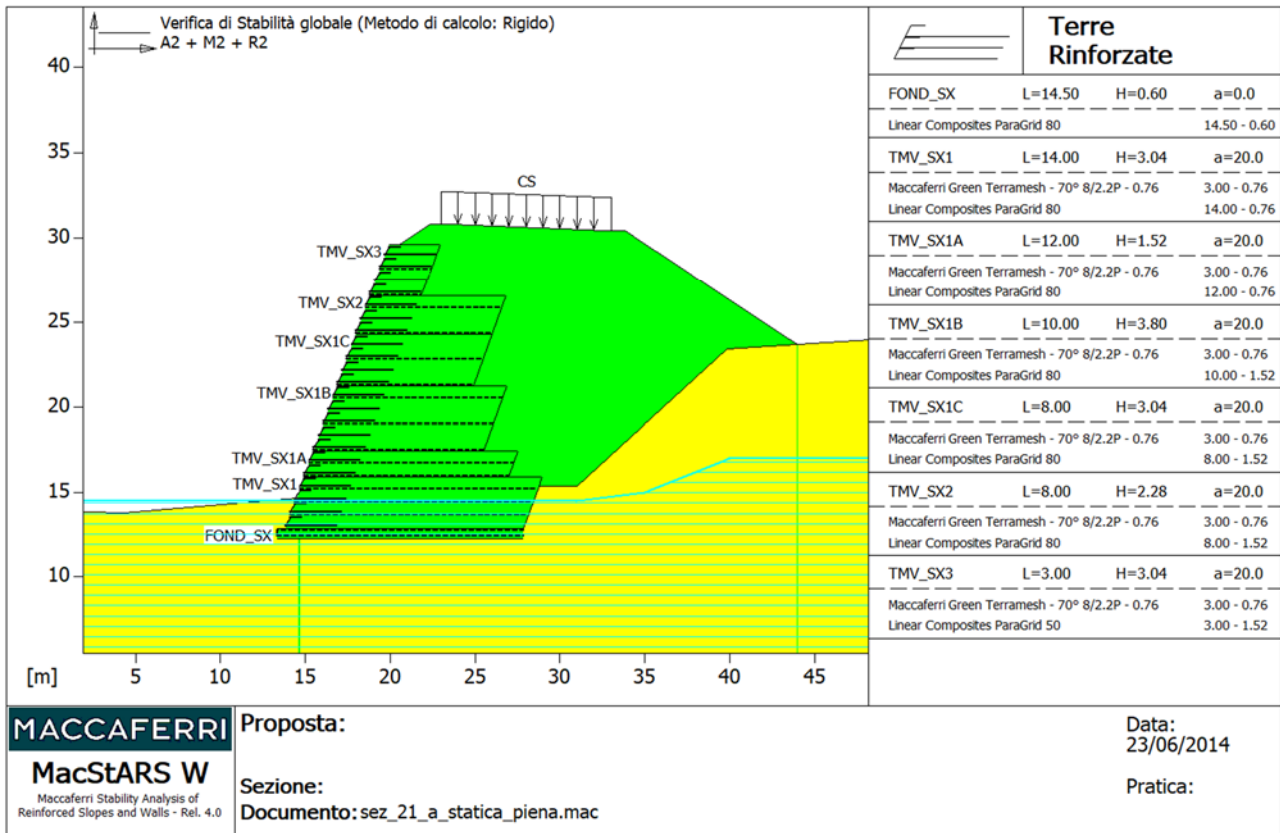
Figura 16 - Geometria di calcolo

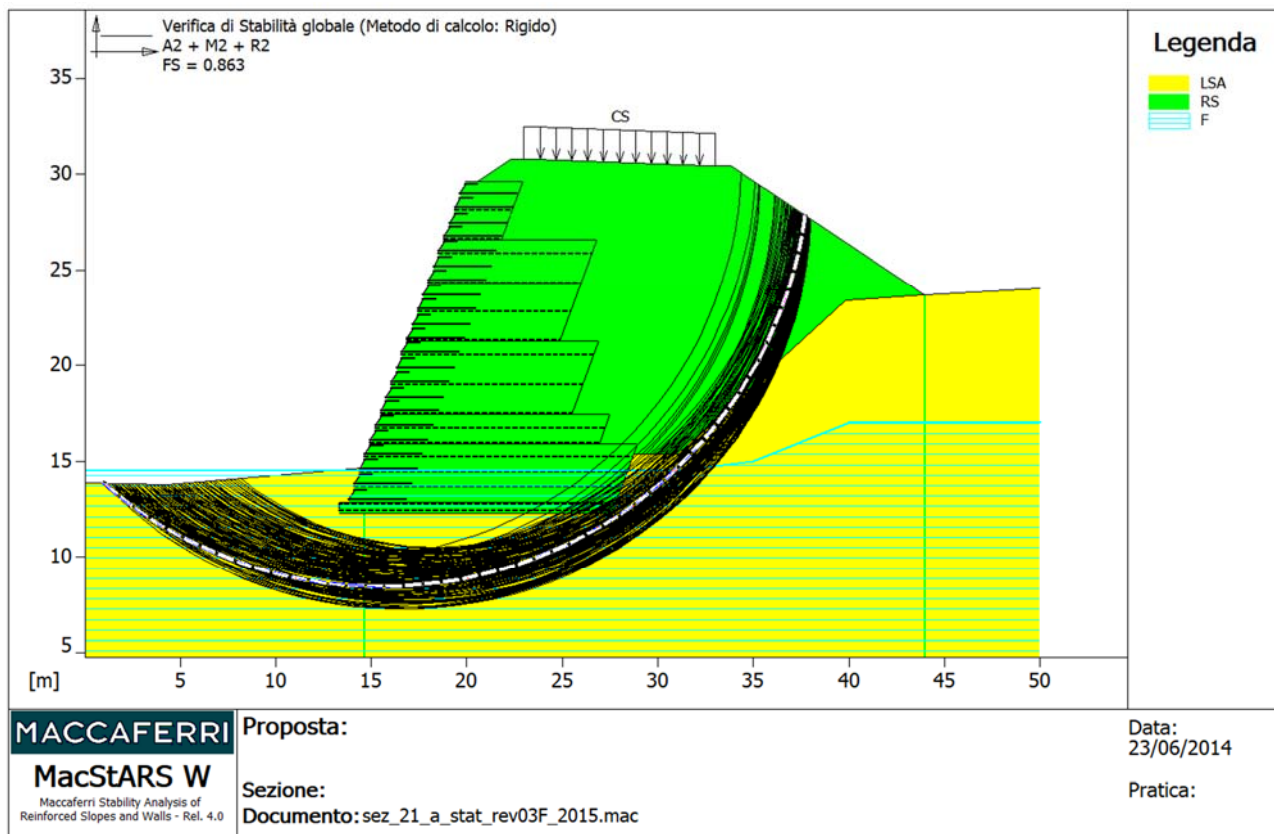
Figura 17 - Risultati verifica di stabilità globale

SEZ 21-A $F_s = 1.17 > F_s \text{ min} = 1.1$

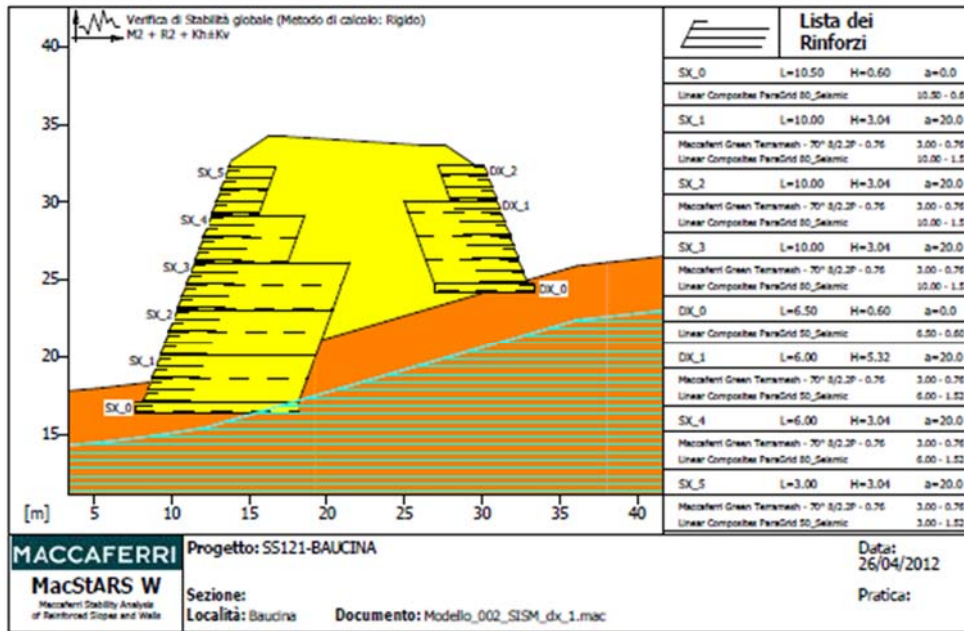
Figura 5. Input di calcolo modello terra rinforzata

Figura 18 – Input di calcolo per verifiche di stabilità -sez 19-A- PEA

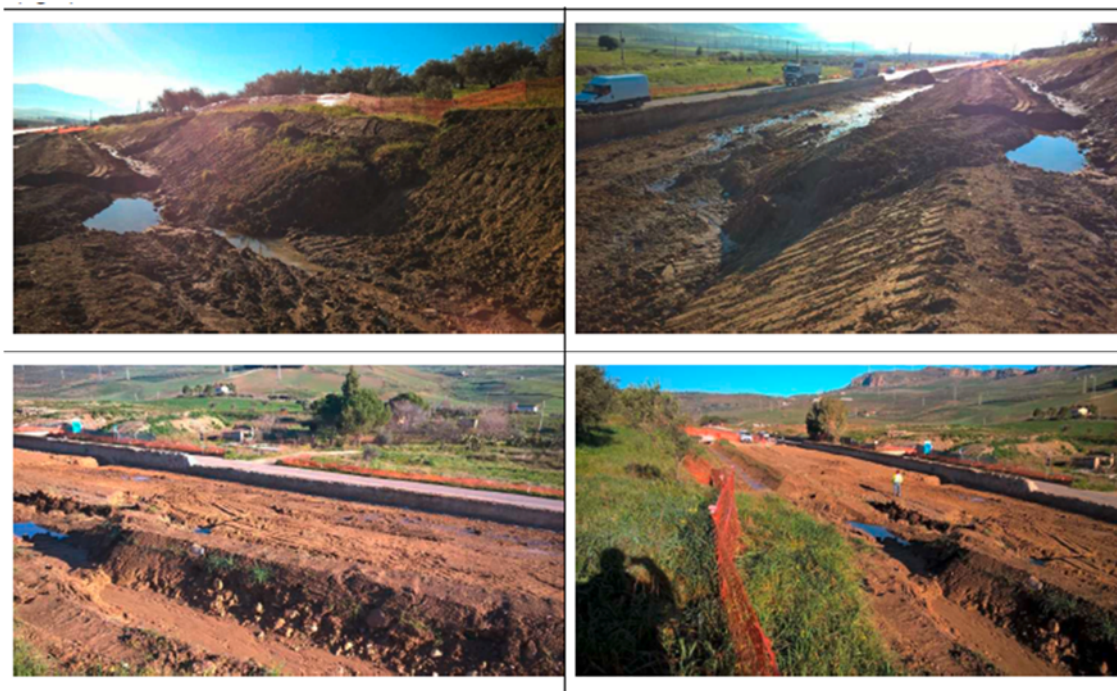
All’interno della citata documentazione, i dissesti sono descritti come fenomeni di instabilità puntuali, accompagnati da visibili ristagni d’acqua. Come è possibile vedere nelle seguenti immagini, i dissesti che hanno condotto alla riconfigurazione dell’opera di sostegno OS140 erano effettivamente fenomeni di scoscendimento di carattere locale, in particolare concentrati in corrispondenza di un paleoalveo nettamente visibile lungo le scarpate.

Figura 1 Esempio delle criticità emerse durante gli sbancamenti preliminari per la realizzazione dell’opera

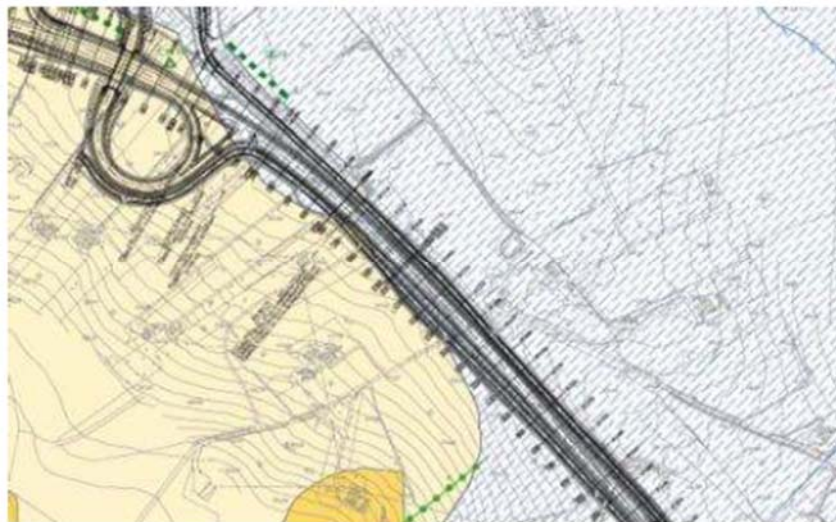
Figura 2 Stralcio carta geologica (PEA)
