**Affidamento unitario a contraente generale della progettazione esecutiva e della realizzazione dei lavori denominati HUB PORTUALE DI RAVENNA:
 Approfondimento canali Candiano e Baiona, adeguamento banchine operative esistenti, nuovo terminal in penisola Trattaroli e riutilizzo del materiale estratto in attuazione al PRP Vigente 2007 – I fase**

PROGETTO ESECUTIVO

CASSA DI COLMATA CENTRO DIREZIONALE
PIANO INDAGINI ADDIZIONALI

8 febbraio 2020

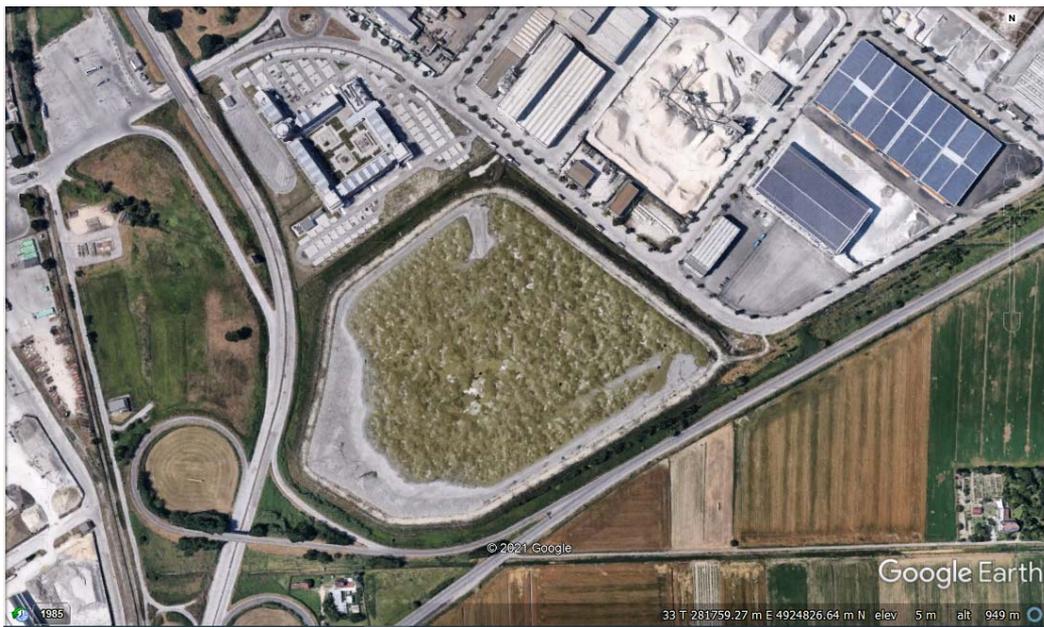
Fig. 1-1 - Planimetria di inquadramento della cassa di colmata del Centro Direzionale

L'area si presenta ad una quota di circa +4.5 m slm ed è delimitata da un argine perimetrale ad una quota di +7.5 m slm.

Il fondo della cassa si trovava inizialmente ad una quota di circa + 1 m slm, pertanto lo spessore depositato di sedimento è di almeno 4 m, considerando il cedimento prodottosi.

La presente indagine addizionale ha lo scopo di verificare la natura e lo stato di consistenza del materiale presente all'interno della cassa di colmata "Centro Direzionale", si veda figura seguente, al fine di disporre delle necessarie informazioni per la progettazione dello svuotamento della stessa.

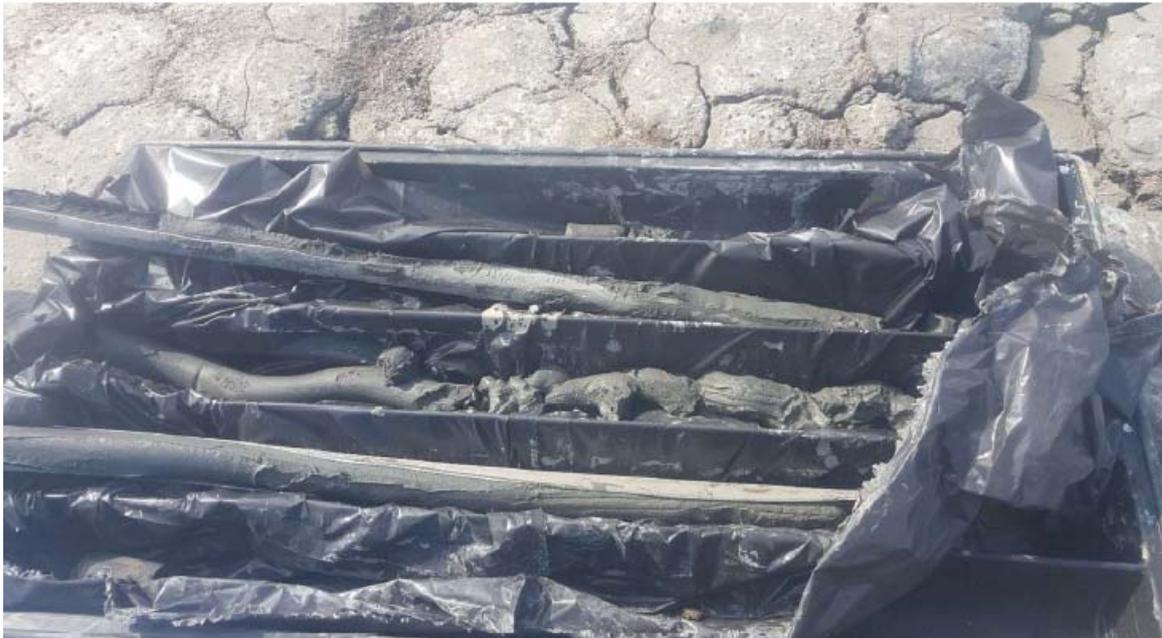
4.1. Campione C01

Fig. 2-1 - Cassa Centro Direzionale – Cassetta sondaggio C01

Gli argini sono composti da sabbia limosa/limo sabbioso, mentre il materiale sversato in cassa è mediamente un limo argilloso sabbioso, localmente sono presenti degli orizzonti di argilla limosa o di sabbia limosa a seconda della natura del materiale dragato e della distanza dal punto di refluento dello stesso.

Le foto delle cassette catalogatrici mostrano un materiale con un elevato contenuto d'acqua, si veda di seguito.

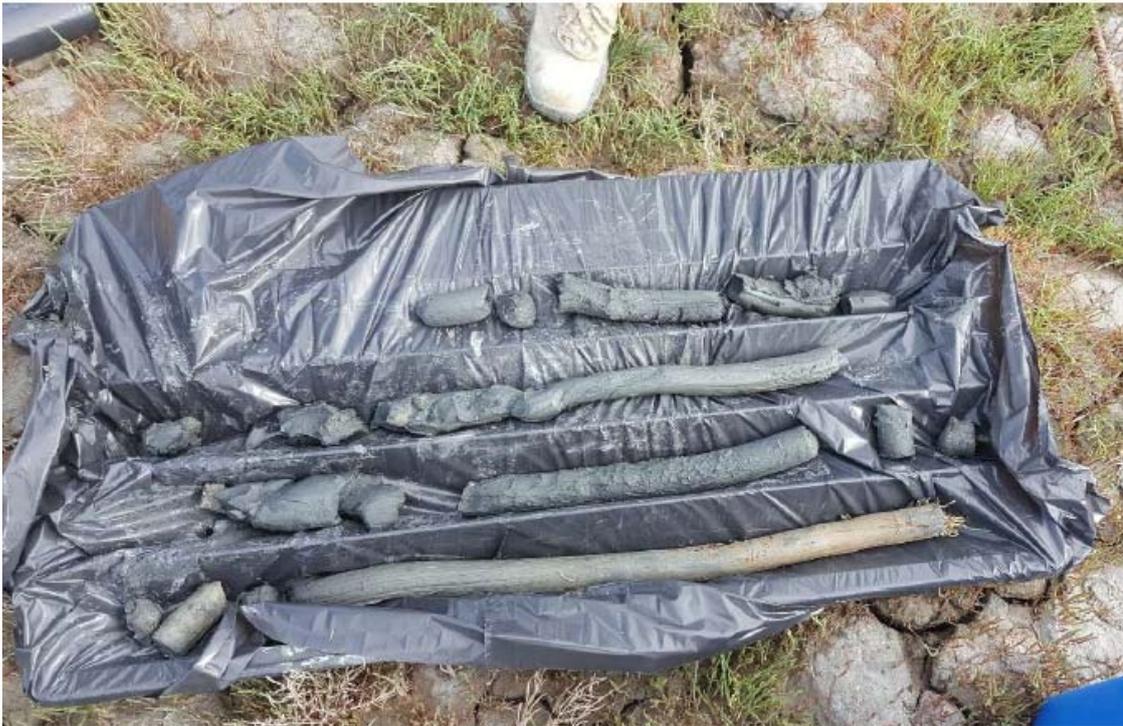
4.2. Campione C02

Fig. 2-2 - Cassa Centro Direzionale – Cassetta sondaggio C02

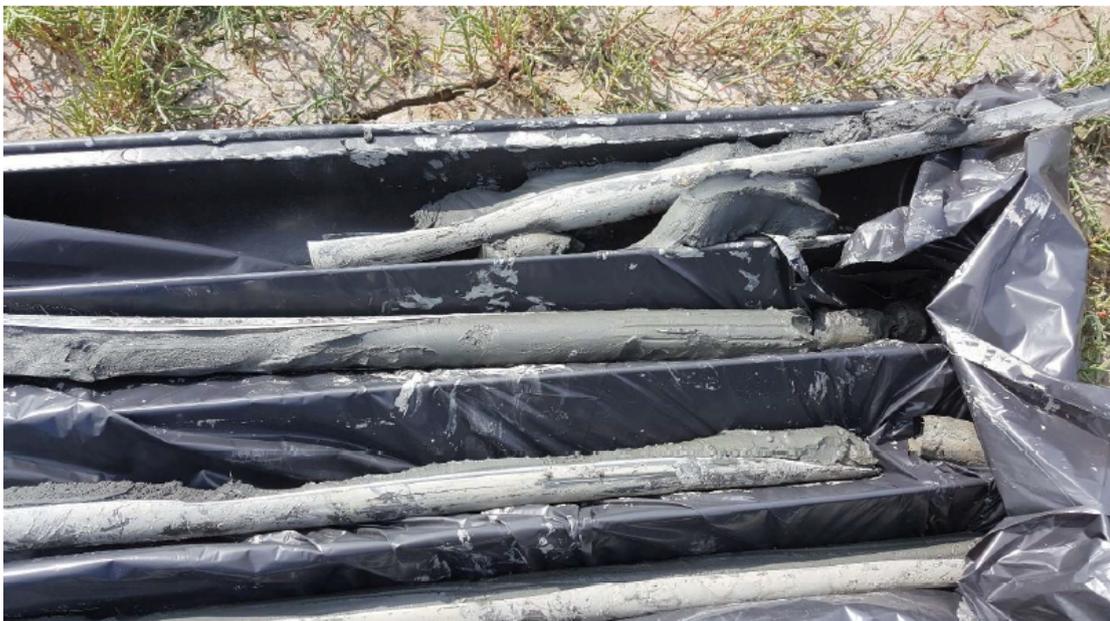
4.3. Campione C03

Fig. 2-3 - Cassa Centro Direzionale – Cassetta sondaggio C03
