APPROFONDIMENTO CANALI CANDIANO E BAIONA,
ADEGUAMENTO BANCHINE OPERATIVE ESISTENTI,
NUOVO TERMINAL IN PENISOLA TRATTAROLI E
RIUTILIZZO MATERIALE ESTRATTO IN ATTUAZIONE
AL P.R.P VIGENTE 2007 - I FASE - PORTO DI RAVENNA

PROGETTO ESECUTIVO

oggetto BANCHINE
BANCHINA B - BUNGE SUD
RELAZIONE GENERALE - BANCHINA B - BUNGE SUD

codice
1114-E-BAB-STR-RG-01-1

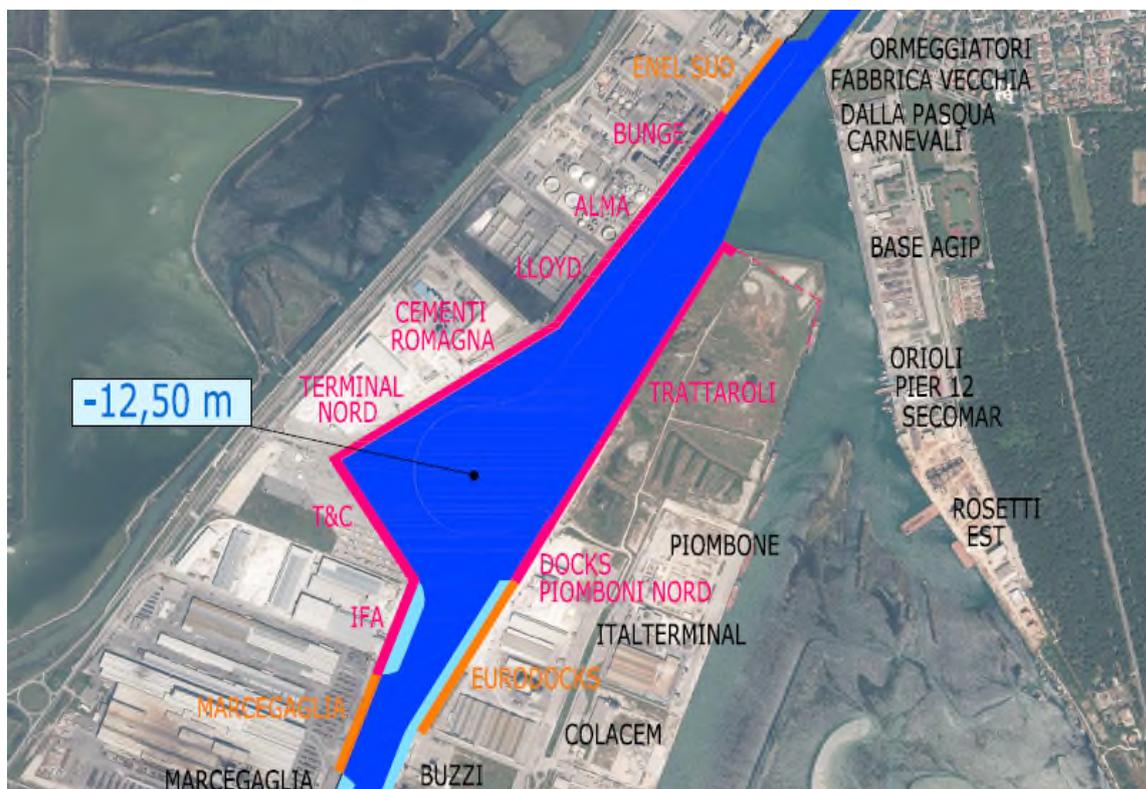
Figura 1 – Planimetria relativa alle banchine da adeguare e al nuovo terminal in penisola Trattaroli (PD)

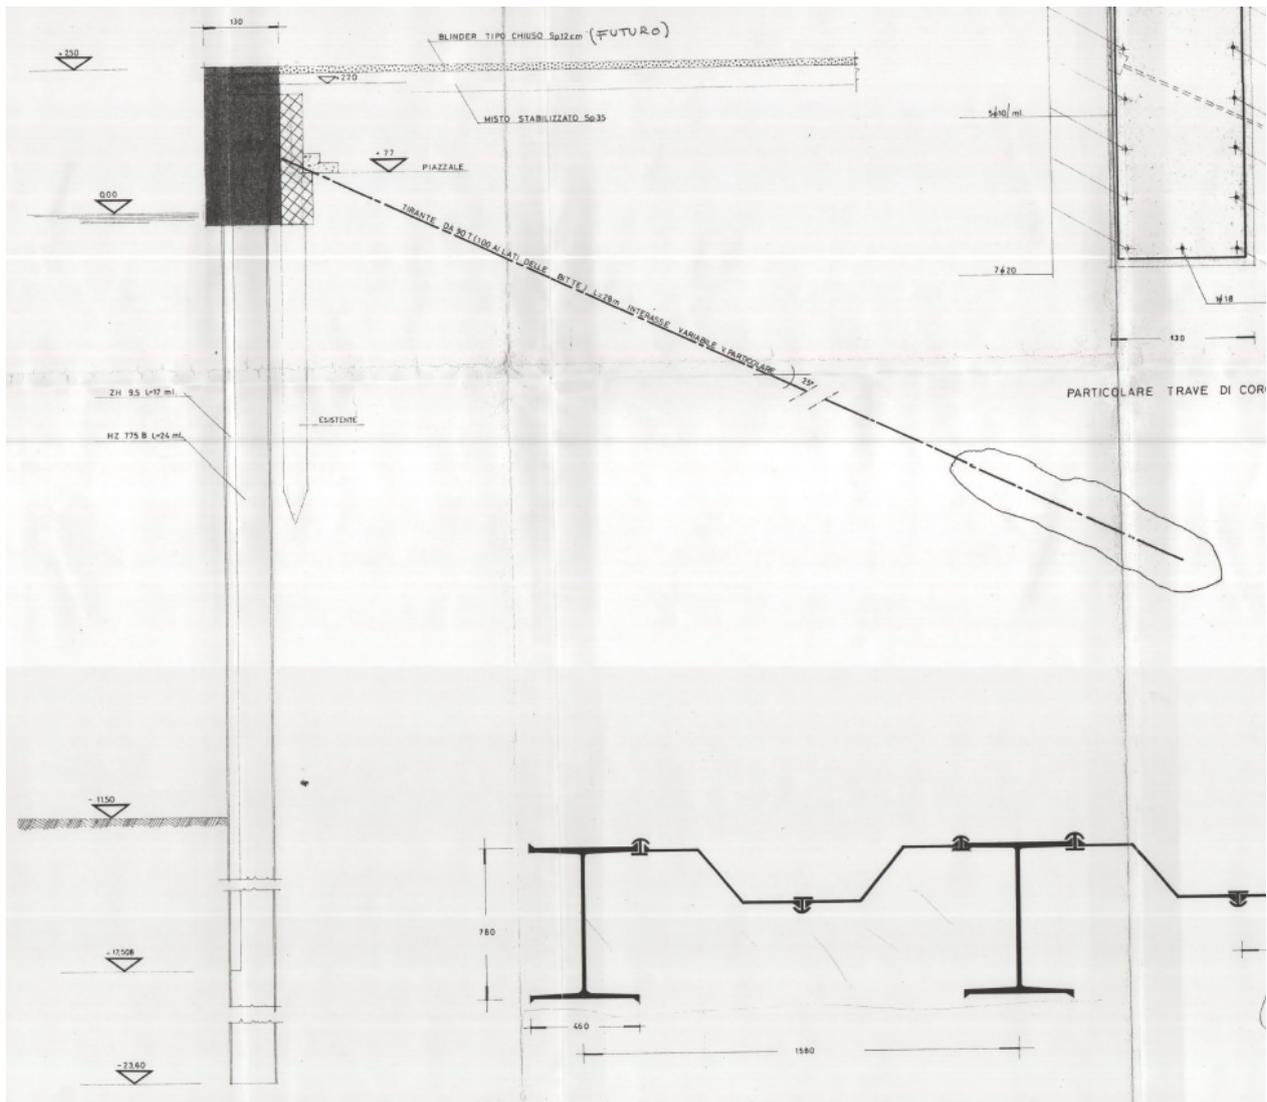
Figura 2 – Sezione tipo del banchinamento (dal progetto del 1988)

La struttura è costituita da palancole principali ad H tipo HZ775B intercalati da elementi secondari ZH9.5, secondo la combinazione 10/13 indicata nel catalogo della ditta costruttrice TRADE ARBED - LUXEMBOURG edizione 1986. Il collegamento tra la palancola principale e l'elemento secondario è realizzato tramite speciali raccordi (RH16B) saldati agli elementi principali.

La palancola principale è estesa fino a -23,60 m su l.m.m. mentre la palancola secondaria fino a -17,508 m da l.m.m.

Al di sopra della paratia e ad essa opportunamente collegata corre una rigida trave di coronamento in c.a. con sezione rettangolare 1,30 x 2,50 avente l'estradosso a +2,50 m su l.m.m. Da tale trave partono, debitamente ancorati, i tiranti a bulbo iniettato di lunghezza totale 28 m, posti ad interasse variabile tra 2,50 e 2,70 m ed inclinati di 25° sull'orizzontale. I tiranti sono armati con n.8 trefoli di acciaio armonico da 0,6" (nel seguito si mostra che risultano presenti 6 trefoli e non 8).

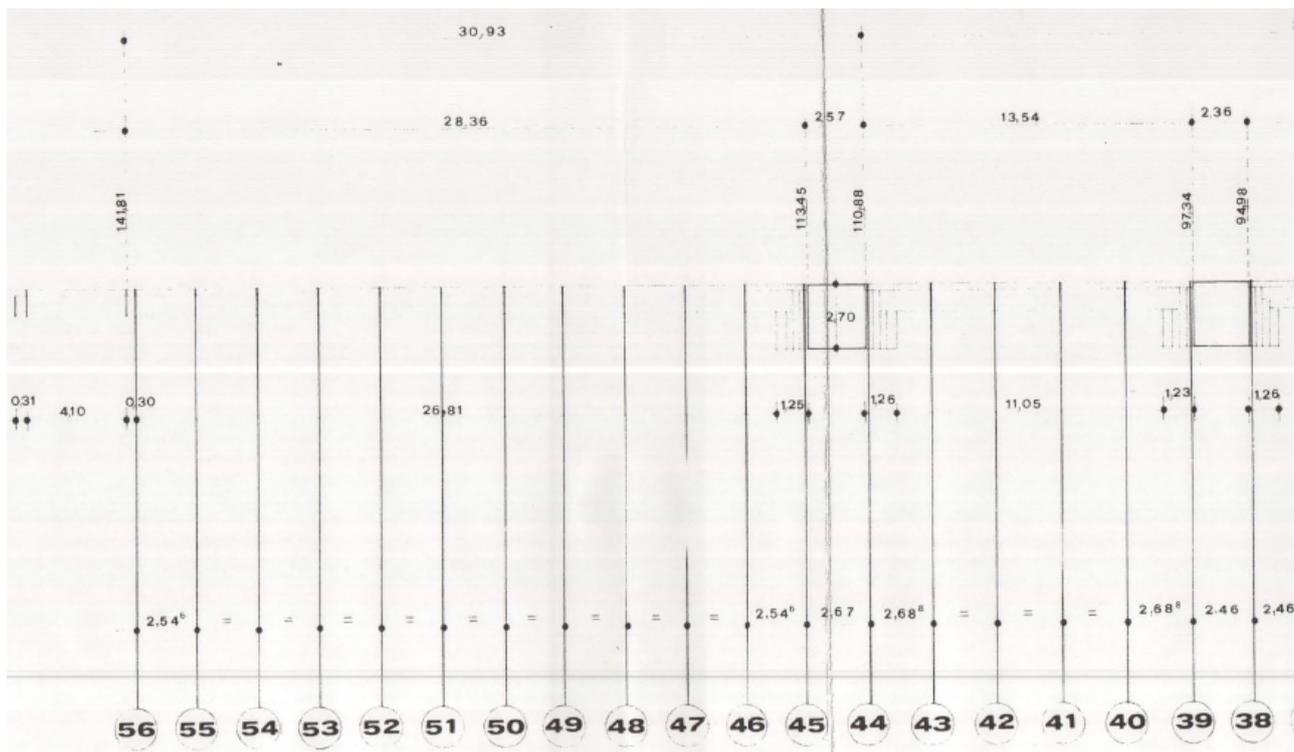
Figura 3 – Stralcio planimetrico del banchinamento (dal progetto del 1988)

Dallo stralcio della planimetria di progetto, si evince che l'interasse tra i tiranti è variabile e mediamente pari a 2,50 m.

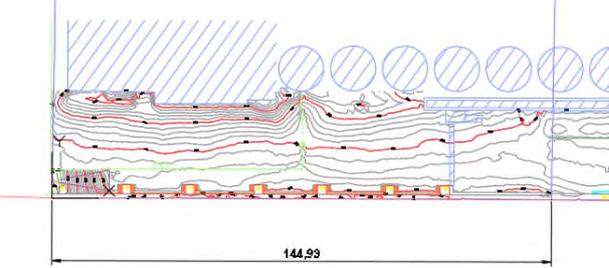
Nome file	Immagine	Dati ottenuti
Topografia BUNGE rev02 3D

Disposizione elementi battuti e filo banchina interno

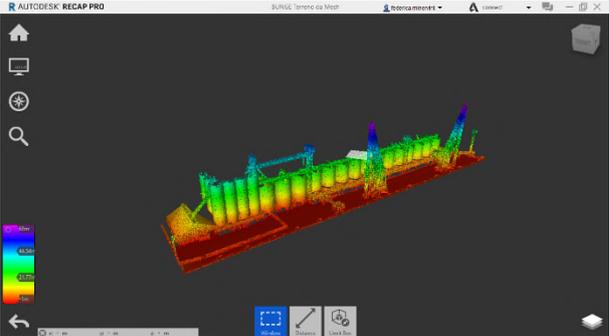
BUNGE Terreno da Mesh.rcp

Verifica elementi in superficie
---------------------------	--	---------------------------------

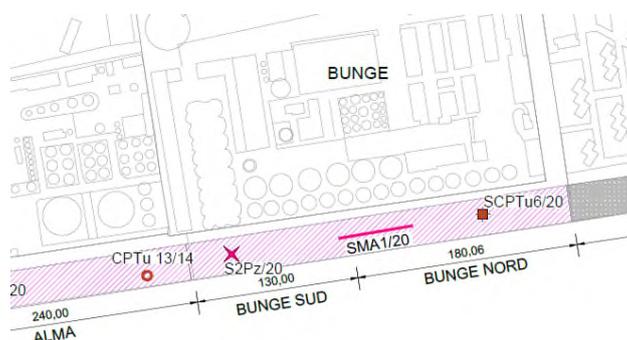
Figura 4 – Banchina Trattaroli Nord – Planimetria ubicazione indagini geognostiche

La figura seguente riporta l'ubicazione delle indagini di progetto esecutivo (S2Pz/20, SCPTu6/20, SMA1/20), non sono presenti indagini di progetto definitivo.

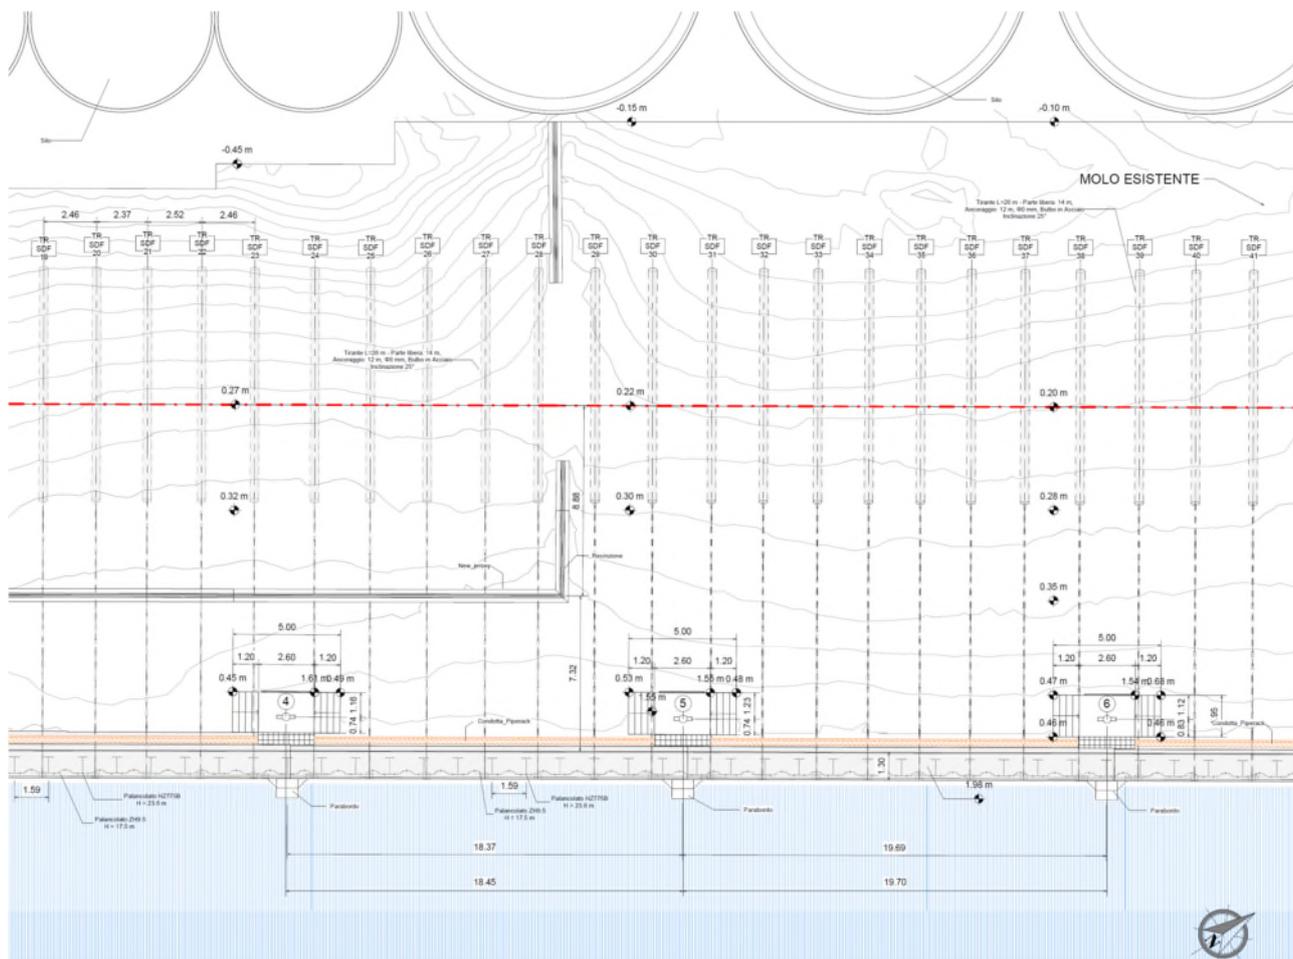
Figura 5 – Banchina Bunge Sud – Stralcio planimetrico dello stato di fatto

Nelle seguenti figure viene rappresentato lo stato di fatto della banchina dedotto dalla documentazione di riferimento e dai rilievi effettuati nel Progetto Esecutivo.

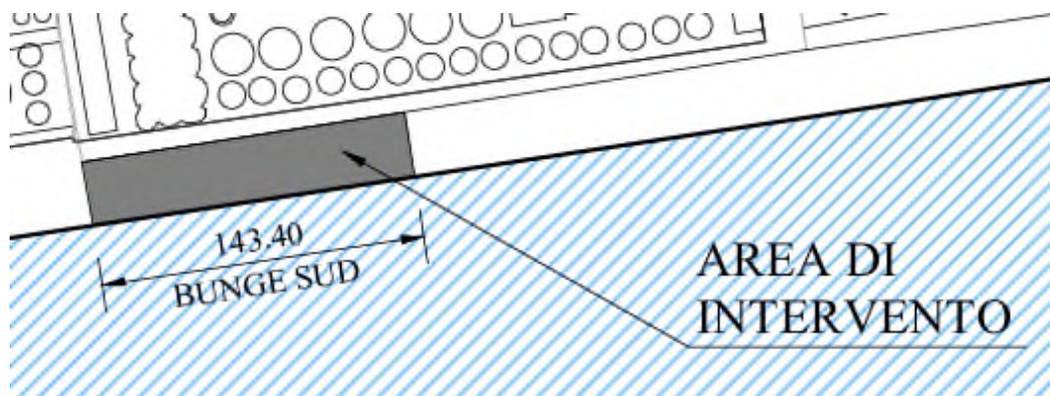
Figura 7 1114.STR.04B.01 - Planimetria di inquadramento_Rev.2

Il limite di cantiere stabilito dai punti battuti dagli elaborati forniti di rilievo ha una lunghezza pari a 144,93 m, a differenza di quanto espresso nel PD fornito dalla Autorità Portuale nei documenti 1114.STR.04B.01 - Planimetria di inquadramento_Rev.2, 1114.STR.04B.02 - Stato Attuale Planimetria e Sezioni_Rev.2 e 1114.STR.04B.03 - Planimetria di intervento_Rev.2 che rilevano una lunghezza della banchina di Bunge Sud (Cantiere B) pari a 143,40 m.

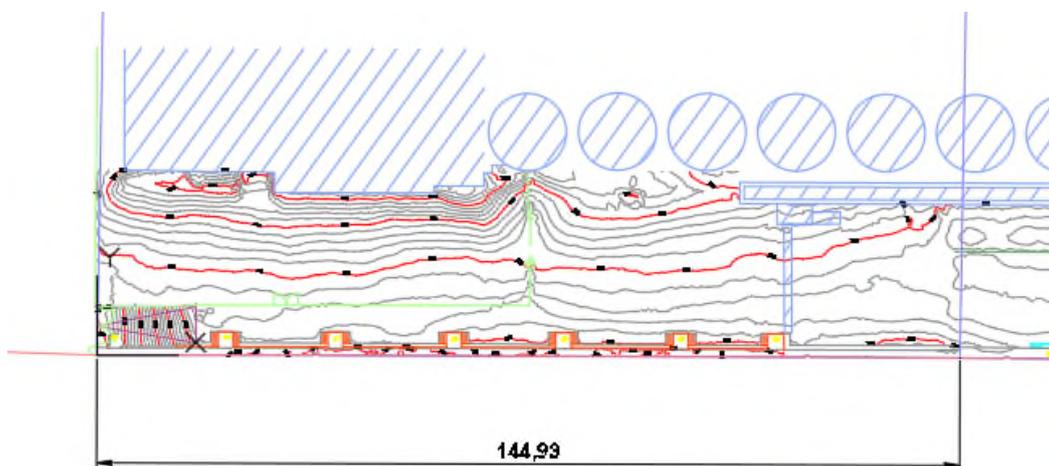
Figura 8 Topografia BUNGE rev02 3D

Questa differenza di 1,50 m ha generato problematiche nello stabilire la posizione effettiva dei tiranti dello stato di fatto, nonché una ridistribuzione dei pali e dei tiranti con interessi leggermente differenti da quelli del Progetto Definitivo.

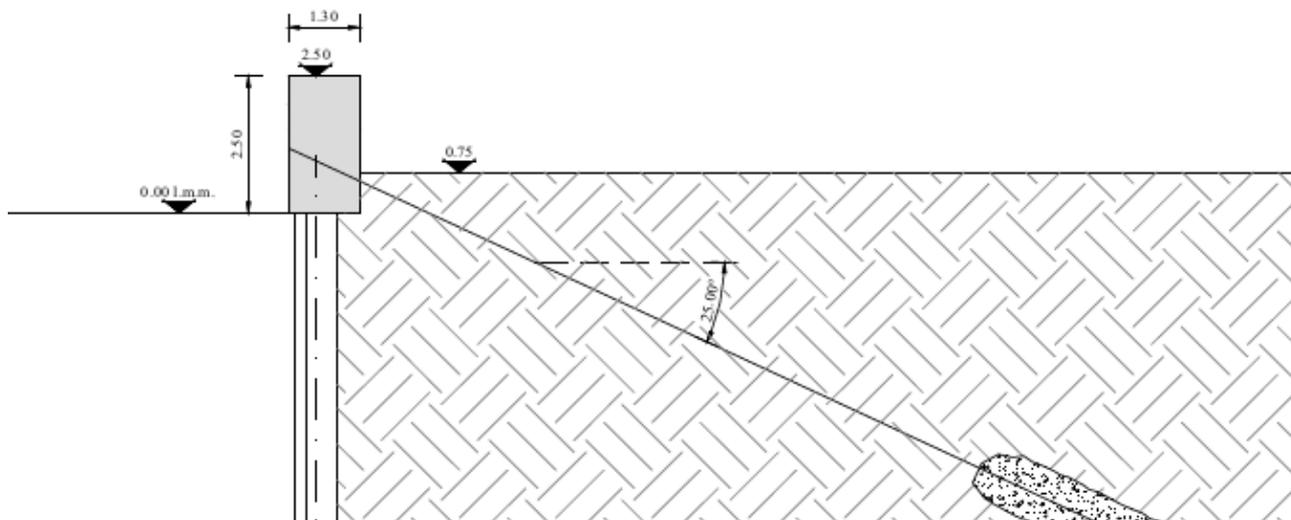
Figura 9 Estratto da elaborato del PD - 1114.STR.04B.02 - Stato Attuale Planimetria e Sezioni_Rev.2

La quota dello stato di fatto della trave rilevata dai disegni del PD e dalla 1114.STR.04B.A - *Relazione dei calcoli geotecnici e strutturali_Rev.2*, si evidenzia che è stabilita a +2,50 m l.m.m.

Dagli elaborati di rilievo e dalla nuvola di punti *Terreno da Mesh* che è stata fornita si trova a +2,00 m rispetto al caposaldo IGM* (RMN2). Dai rilievi è emersa anche una differente quota della pavimentazione che, da +0,75 espressa negli stessi disegni del PD, è stata rilevata dalla nuvola di punti una quota massima di +0,50 m.

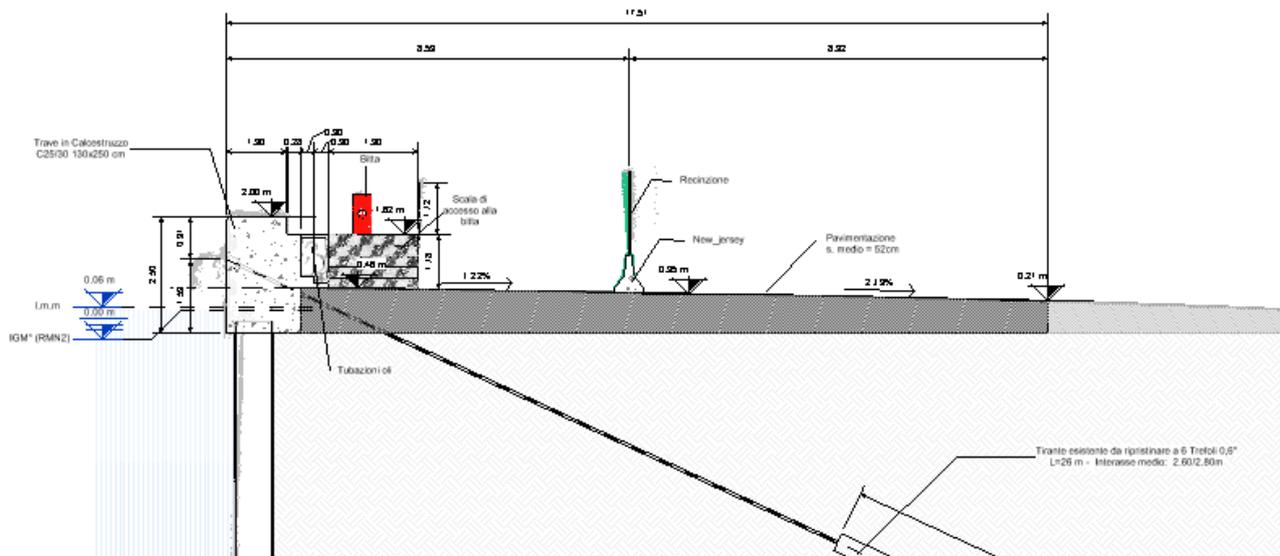
Figura 10 Sovrapposizione tra PD e nuvola di punti determinata dai rilievi topografici

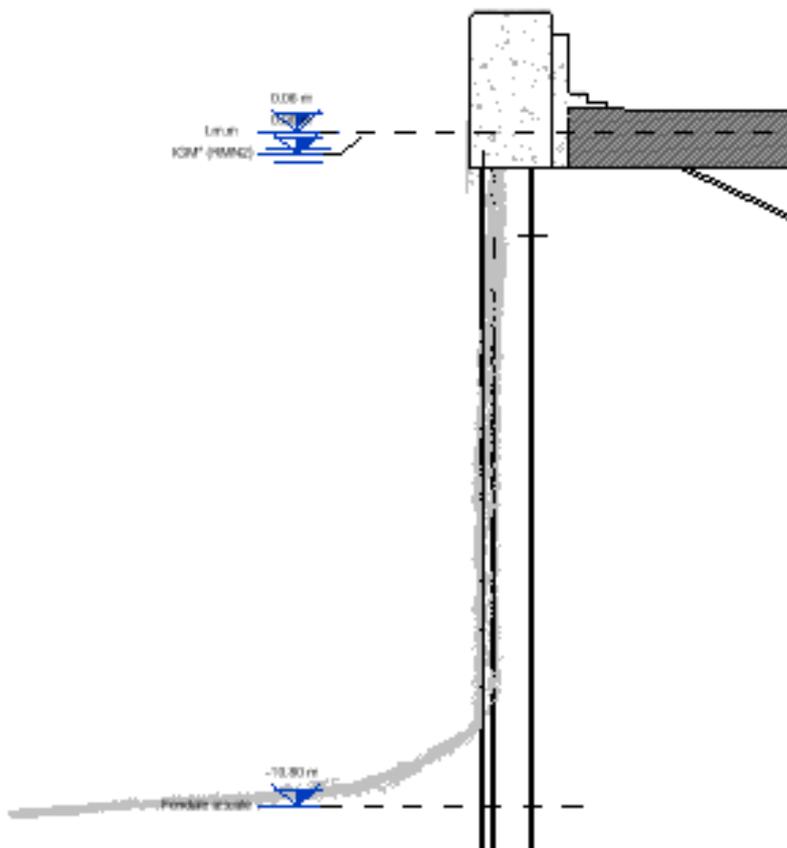
Figura 11 Ricostruzione palancoato dalla nuvola di punti Bunge Lidar e Multibeam.rcp

Sulla base del rilievo *BUNGE Lidar e Multibeam.rcp* eseguito per rilevare il fronte della banchina, non si riscontrano variazioni dell'inclinazione del palancoato rispetto alla verticale. Tuttavia, al momento della demolizione della trave, è necessario verificare, la quota di sommità del palancoato, in quanto impossibile rilevarlo dai rilievi forniti.

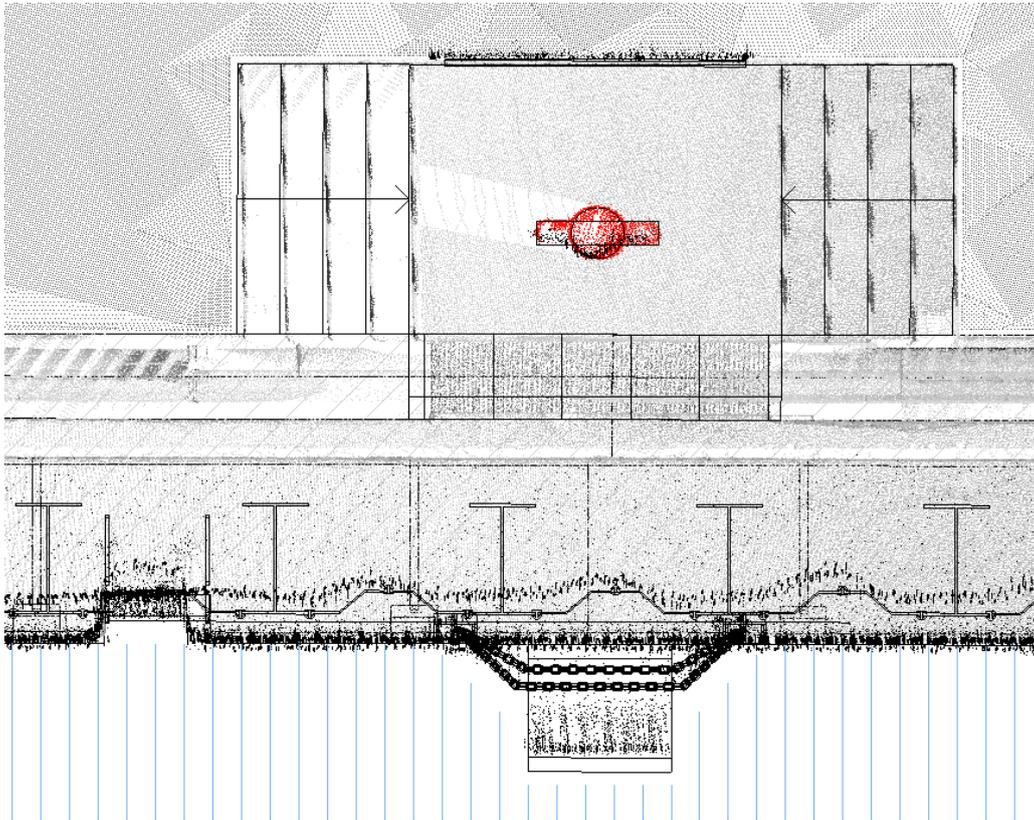
Figura 12 Rilievo arredi BUNGE Lidar e Multibeam.rcp e BUNGE Terreno da Mesh.rcp

Dai materiali rinvenuti dal progetto definitivo, non è stato possibile ricavare informazioni riguardo gli arredi di banchina dello stato di fatto. Pertanto, la loro posizione e numero, è stata ricavata dalla Nuvola di punti *BUNGE Terreno da Mesh.rcp* per quanto concerne le bitte, mentre parabordi e scalette alla marinara sono stati individuati dalla nuvola di punti *BUNGE Lidar e Multibeam.rcp*

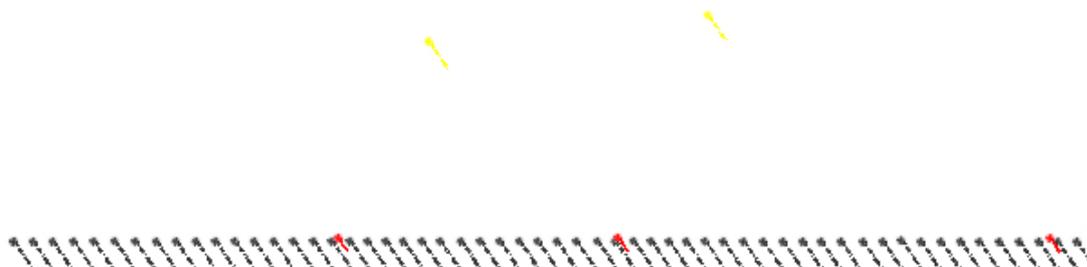
Figura 14 Rilievo Tiranti Banchina Bunge al 24_05_2021. I.L.dwg

A seguito dei rilievi e quindi, della conoscenza della lunghezza effettiva dello sviluppo dalla banchina che risulta essere di 144,93 m, è stato necessario ridefinire la posizione dei tiranti esistenti e di conseguenza del progetto esecutivo, che è stato riposizionato sulla base del rilievo dei tiranti fornito dal GC *Rilievo Tiranti Banchina Bunge al 24_05_2021.I.L.dwg*.

Questo potrebbe provocare possibili interferenze. Nel progetto esecutivo si modelleranno anche i tiranti esistenti in modo tale da non incombere a criticità. Tuttavia, è da considerare una possibile oscillazione nelle direzioni x,y,z del tirante esistente di circa 10 cm, poiché il rilievo dei tiranti è stato eseguito considerando il baricentro delle teste di tiranti visibili sul fronte della banchina.

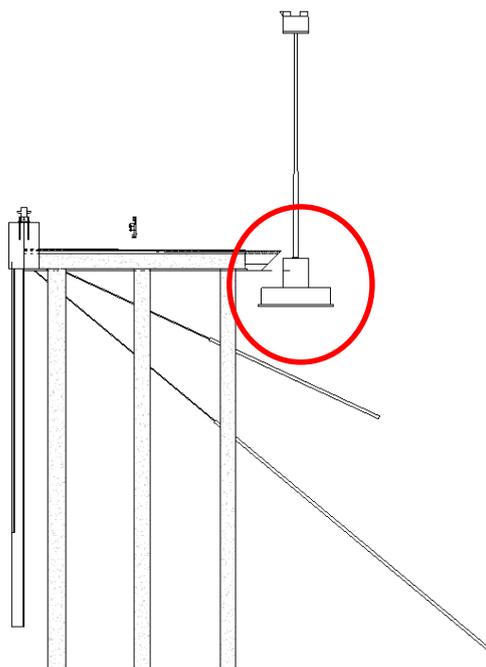
Figura 15 Possibile interferenza con fondazione torre faro.

La presenza della Torre fare in confine con il cantiere Alma è risultata una possibile interferenza per l'installazione dei nuovi tiranti dal momento che non si hanno documentazioni sulle dimensioni e sulla profondità della fondazione della torre faro.

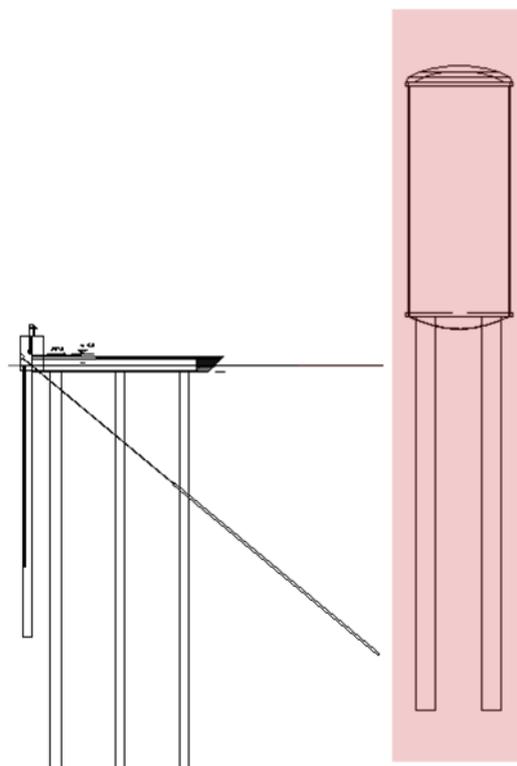
Figura 16 Possibile interferenza con fondazioni silos.

Una simile interferenza poteva esserci anche con le fondazioni dei Silos presenti su tutta la banchina Bunge, di cui non si hanno documentazioni sulla profondità delle fondazioni delle due tipologie di silos presenti.

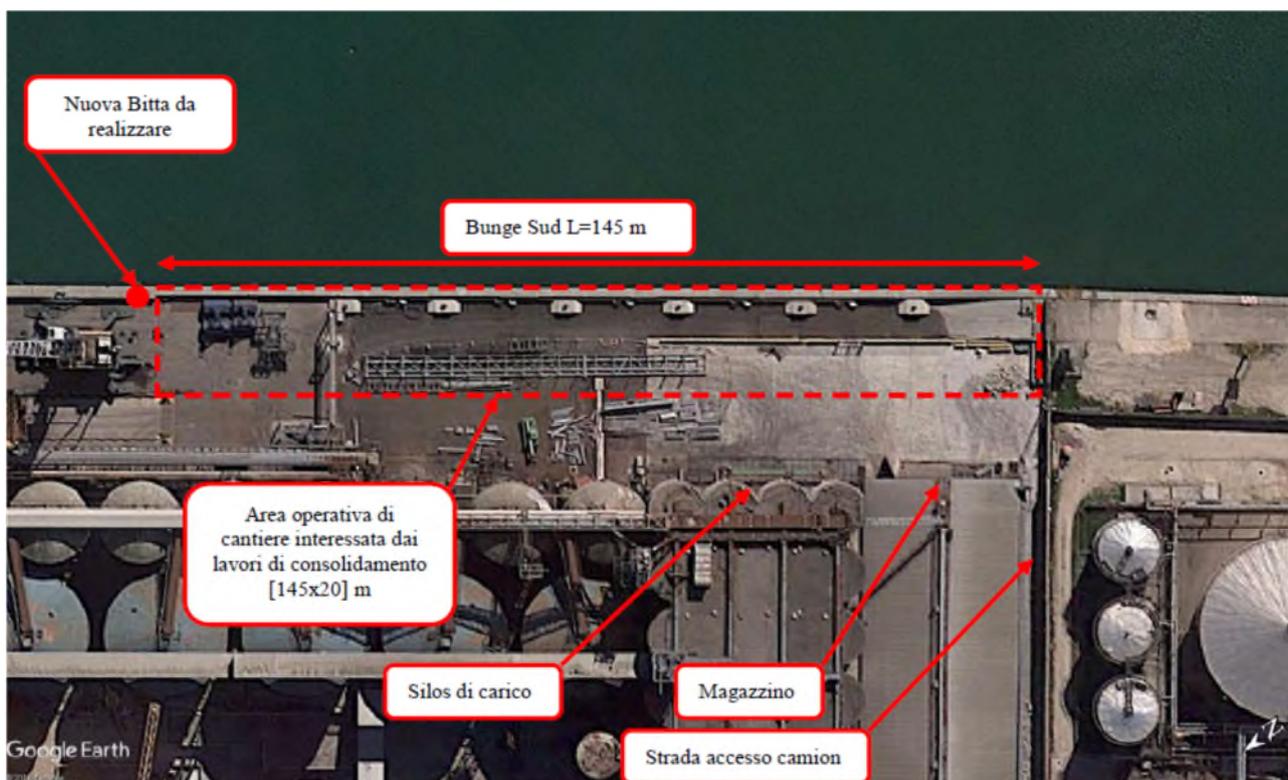
Figura 17 – Banchina Bunge Sud – area di cantiere prevista nel PD

L'area di intervento considerata da filo trave a 17,55 m è uguale a 2543 mq.

L'area pavimentata rimanente esclusa la precedente di intervento (da 17.55 m a filo silos e capannone) è pari a 1781 mq.

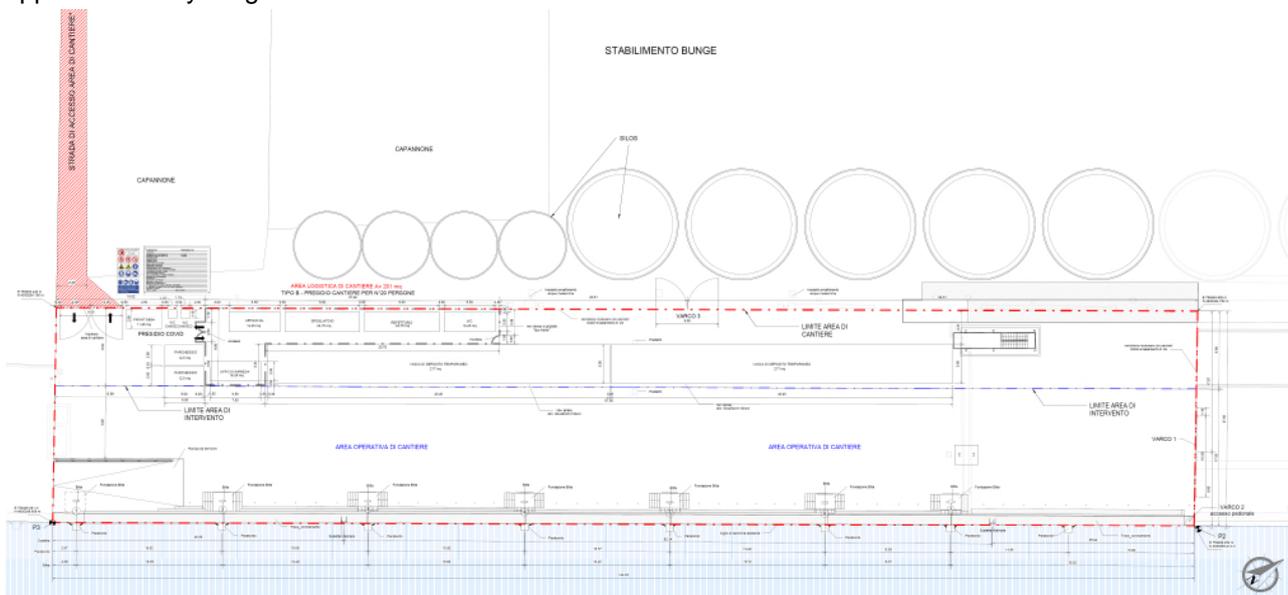
Figura 18 – Banchina Bunge Sud – Layout di cantiere nel PE

In relazione agli aspetti dimensionali dell'area di cantiere si rinvia agli elaborati grafici di progetto di cui si rappresenta il layout generale.

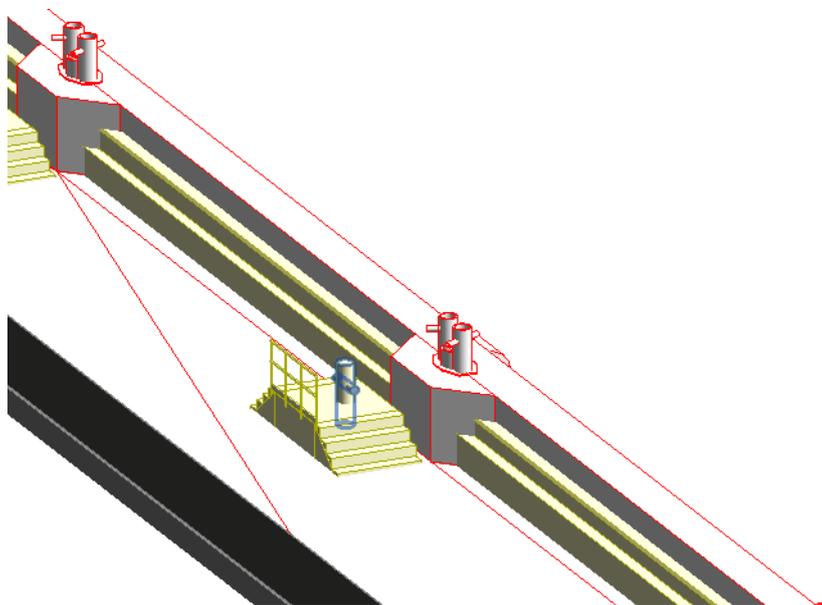
Figura 19 Demolizioni calcestruzzo armato e/o semplice evidenziati in giallo le parti non conteggiate nel 1114.ECO.D Computo_Rev.3

A fronte delle demolizioni previste dal computo 1114.ECO.D Computo_Rev.3. pari a 466,05 mc di calcestruzzo demoliti, calcolati sulla trave di esistente di incidenza 3,25 mc/m (dove l'altezza della trave è pari a 2,50 m per una larghezza pari a 1,30 m) su una lunghezza complessiva della banchina di 143,4 m, dall'estrazione delle quantità delle demolizioni previste in fase esecutiva, si è conteggiato un volume di circa 636 mc, nei quali sono considerate anche la demolizione dei ringrossamenti della trave e delle scale in calcestruzzo in prossimità delle bitte.

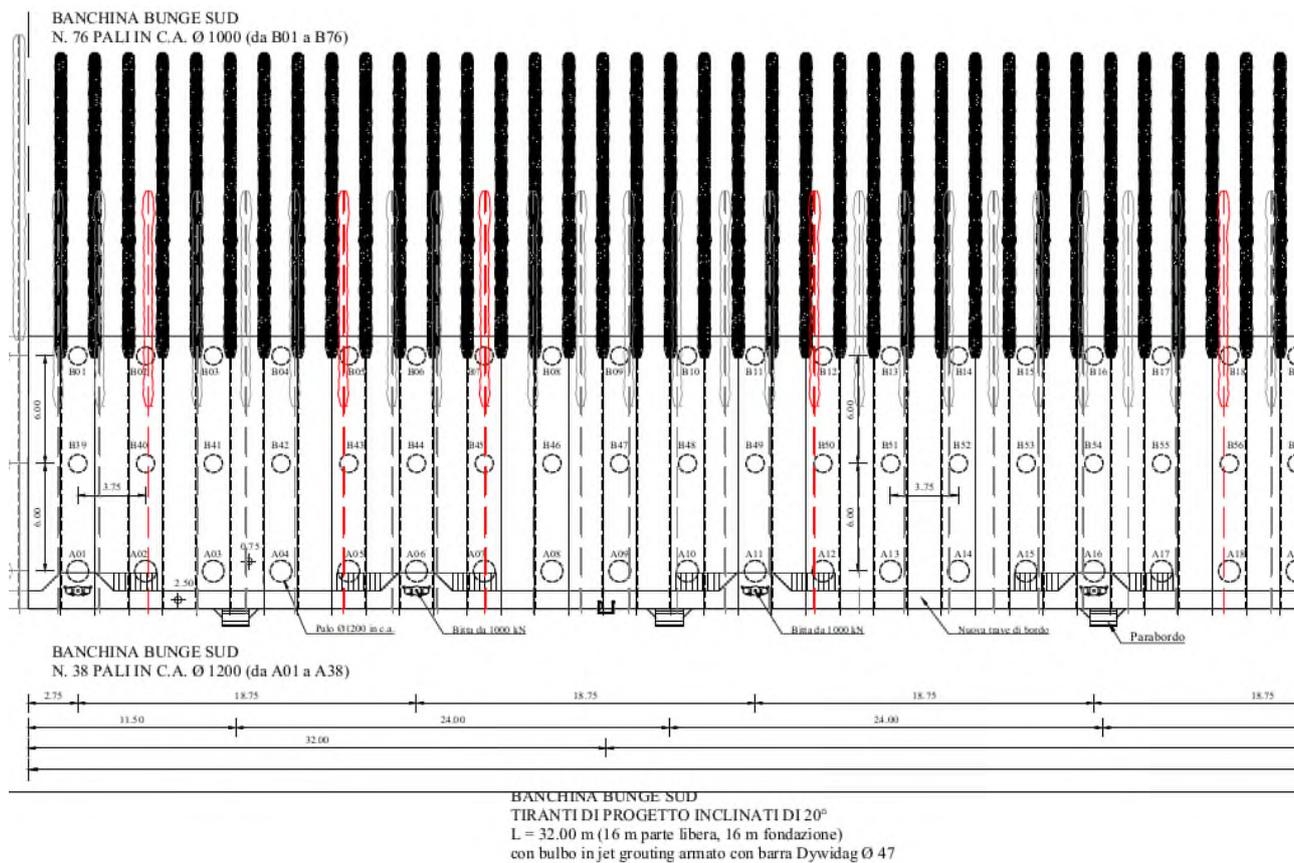
Figura 20 – Bunge Sud – Progetto Definitivo – Planimetria intervento

Il progetto Definitivo prevede, per l'adeguamento della banchina Bunge Sud, l'inserimento di una platea su pali e contestuale collegamento con il palancolato esistente, l'inserimento di nuovi tiranti con bulbo jet iniettato armato con barre tipo Dywidag $\phi 47$ interasse 1,875m e lunghezza totale 32 m intestati nella nuova trave di coronamento. I pali previsti a progetto sono del tipo trivellato di diametro 1200 mm la prima fila e diametro 1000 mm la seconda e terza fila intestati a quota -35 m s.l.m.m. I pali hanno interasse 6 m nella direzione terra-mare e 3,75 m lungo lo sviluppo longitudinale della banchina. I tiranti esistenti vengono abbandonati. Di seguito si riportano la planimetria e la sezione del progetto Definitivo.

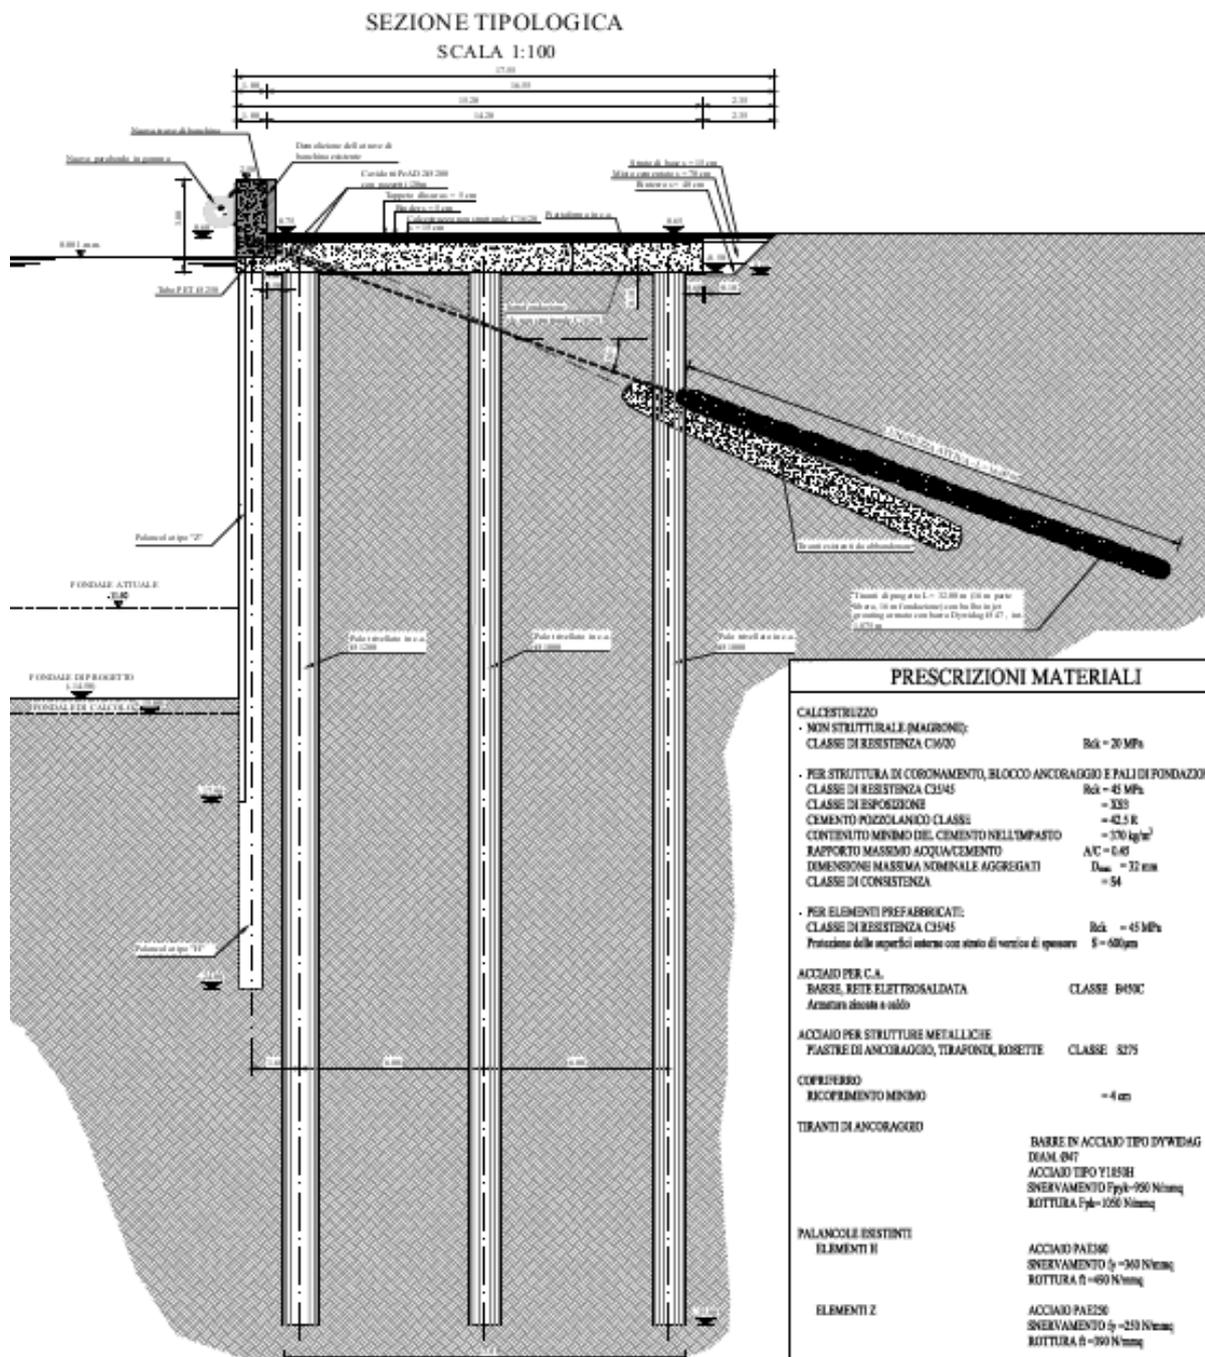
Figura 21 – Bunge Sud – Progetto Definitivo – Sezione intervento

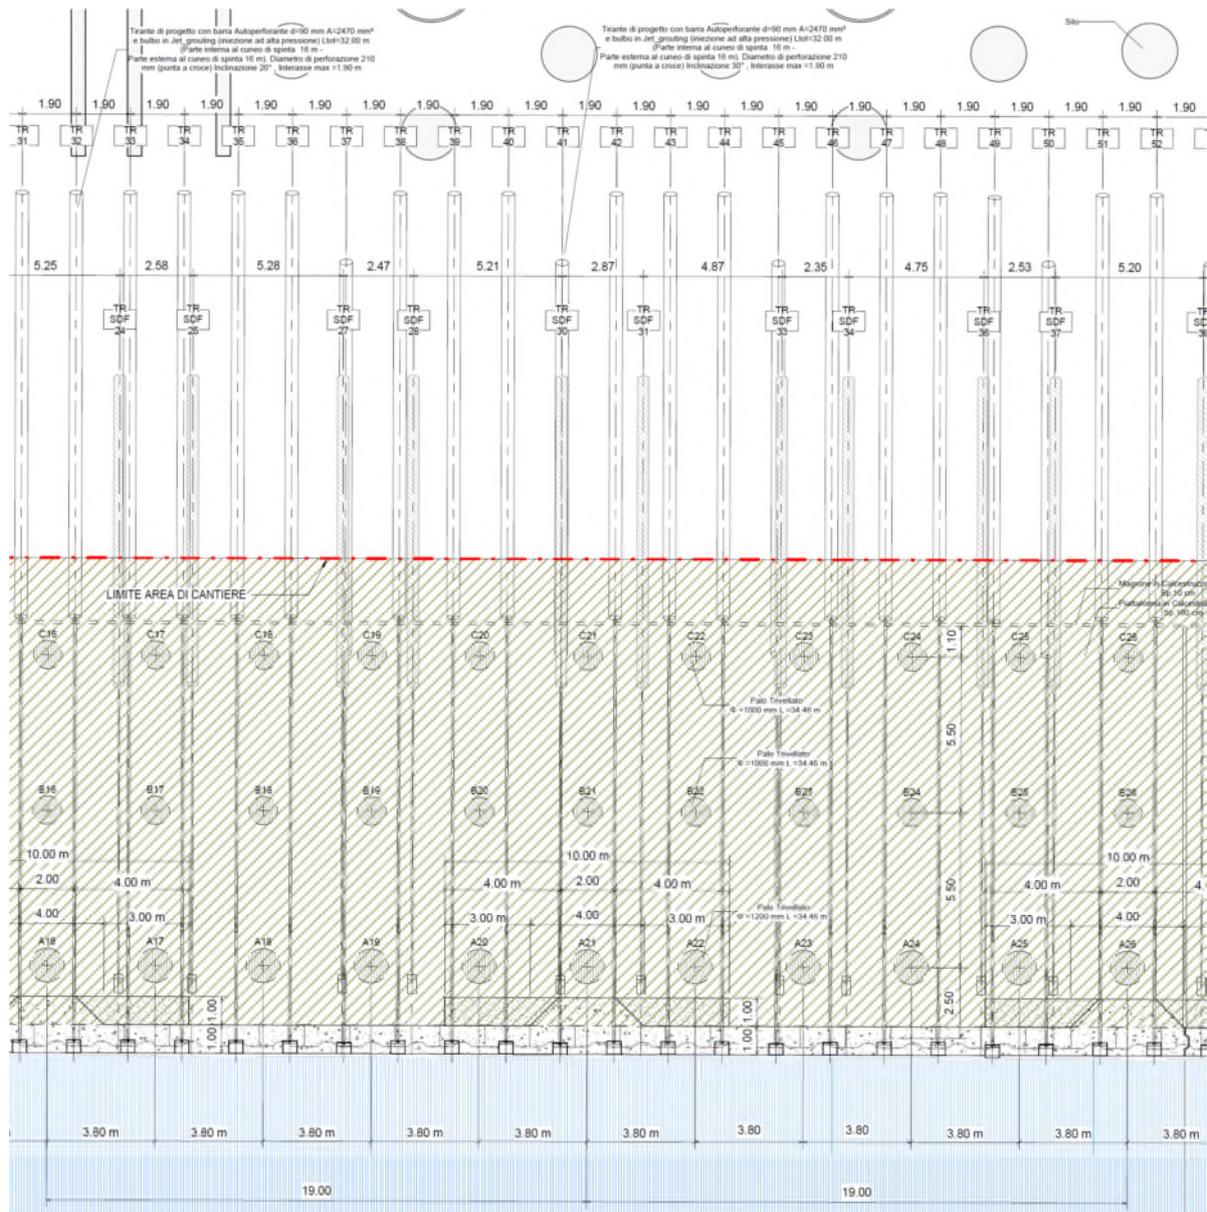
Figura 22 – Planimetria adeguamento della banchina BUNGE SUD

In merito alla scelta della tecnologia dei tiranti si evidenzia che, come rappresentato negli elaborati progettuali e nelle proposte allegate alla risoluzione delle criticità, si è privilegiato l'utilizzo di tiranti con barre cave autoperforanti e bulbo in jetting immerso nello strato sabbioso (S) ove assente il trattamento con formazione di colonne di ghiaia.

Nelle successive figure è mostrata la planimetria e le sezioni tipologiche di progetto della banchina adeguata.

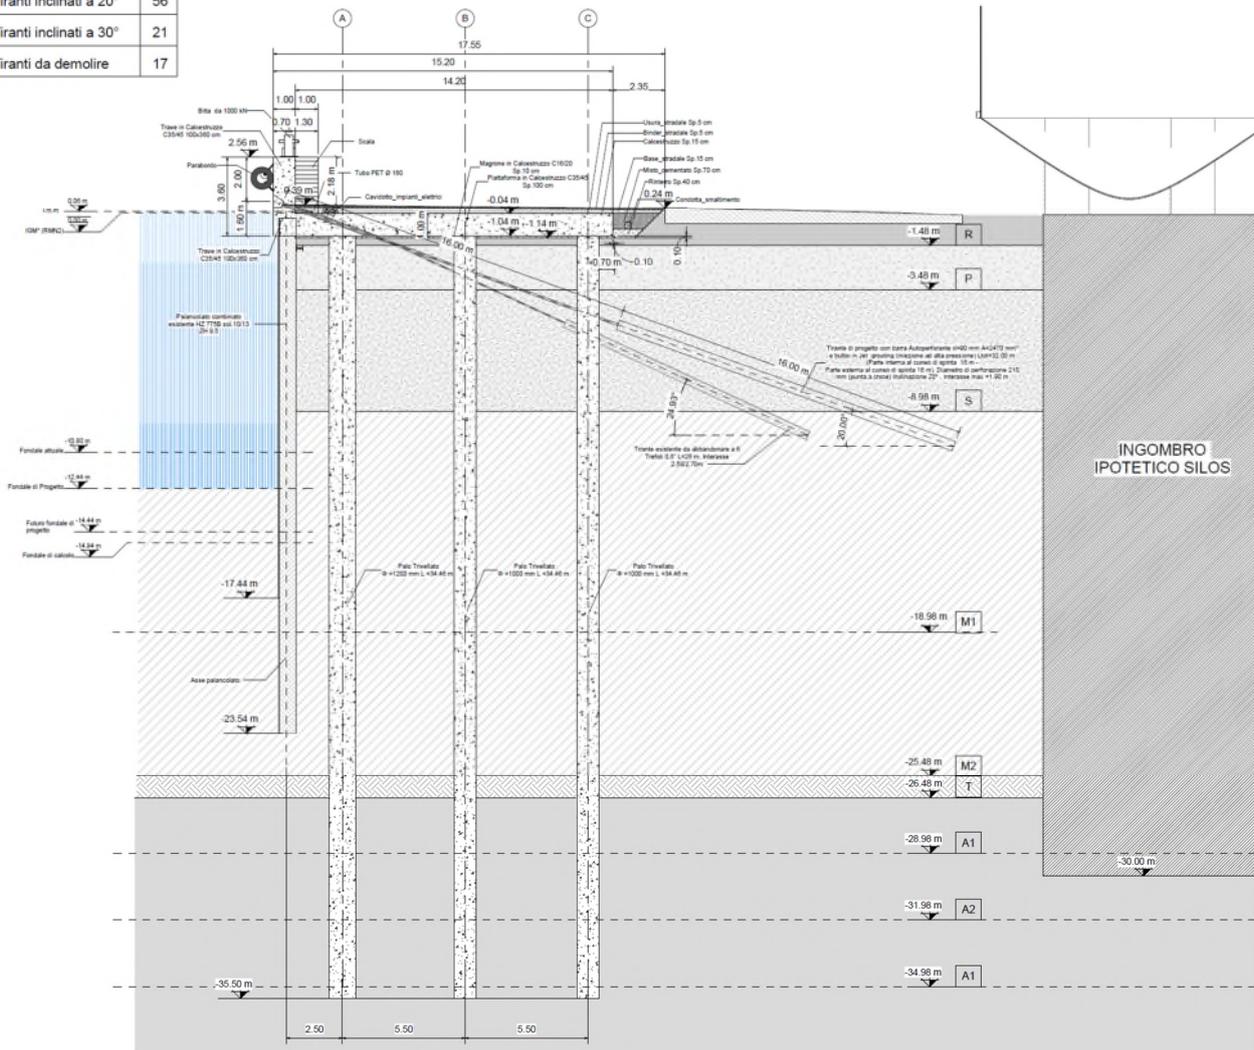
Figura 23 – Sezione adeguata della banchina BUNGE SUD con tiranti a 20° sull'orizzontale

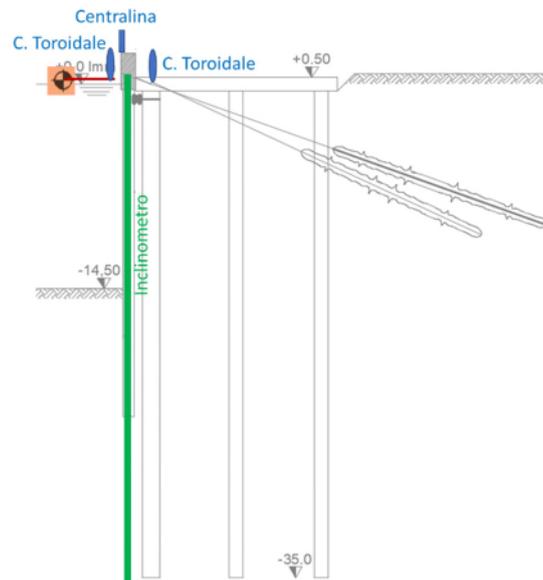
SEZIONE TIPO DI MONITORAGGIO		
Monitoraggio Topografico	Monitoraggio inclinometrico	Monitoraggio con cella toroidale
Spost. trave di banchina	Deformazione Palancolato	Tiro ancoraggi
1 Target /20m	1 tubo (L=40m)	2 Celle + 1 Datalogger

- 1 tubo inclinometrico spinto fino a 40 m di profondità;
- 2 celle toroidali per il monitoraggio della forza di trazione sugli ancoraggi;
- 1 centralina di acquisizione (datalogger);
- monitoraggio topografico della trave di banchina (un target ogni 20 m).

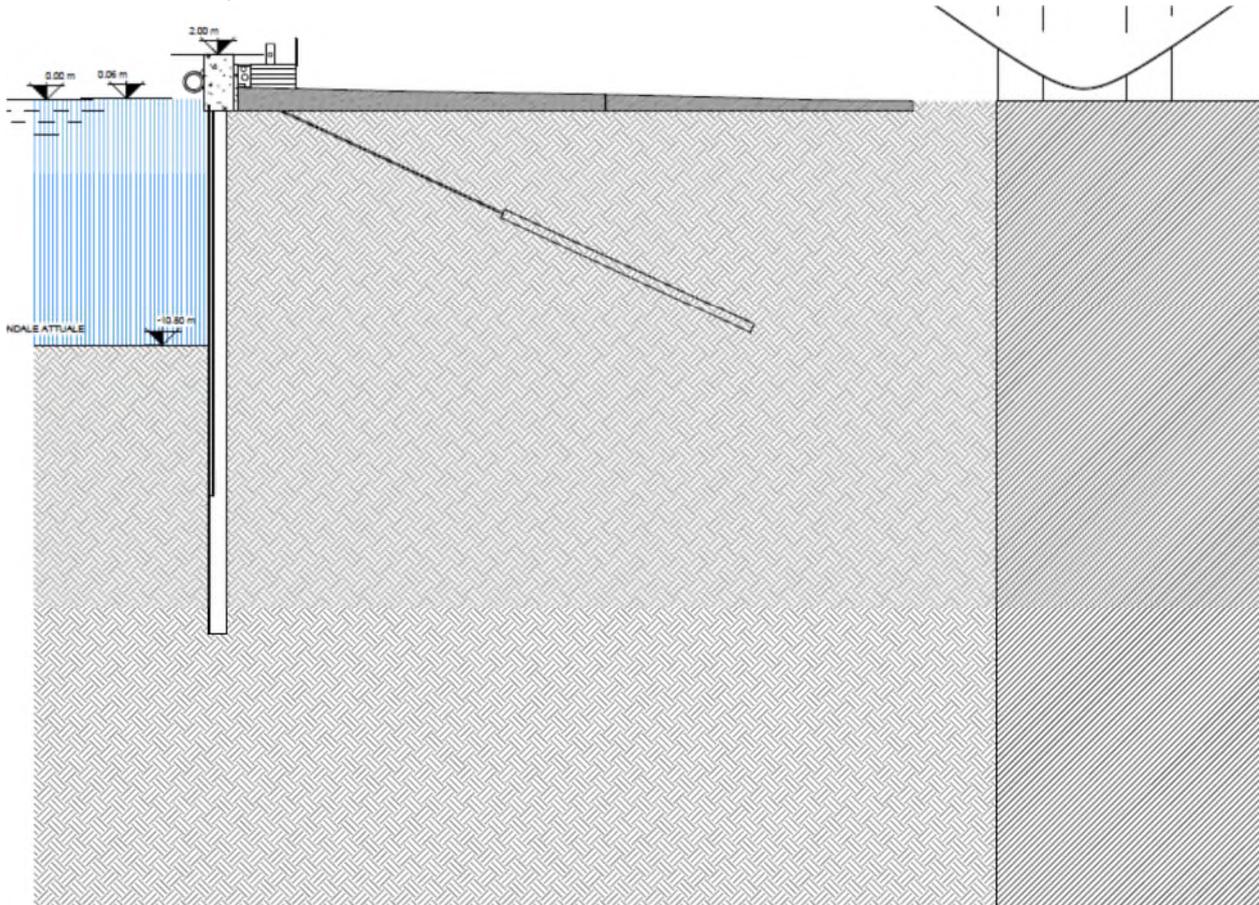
FASE 1

Stato di fatto dell'opera: allestimento dell'area di cantiere.

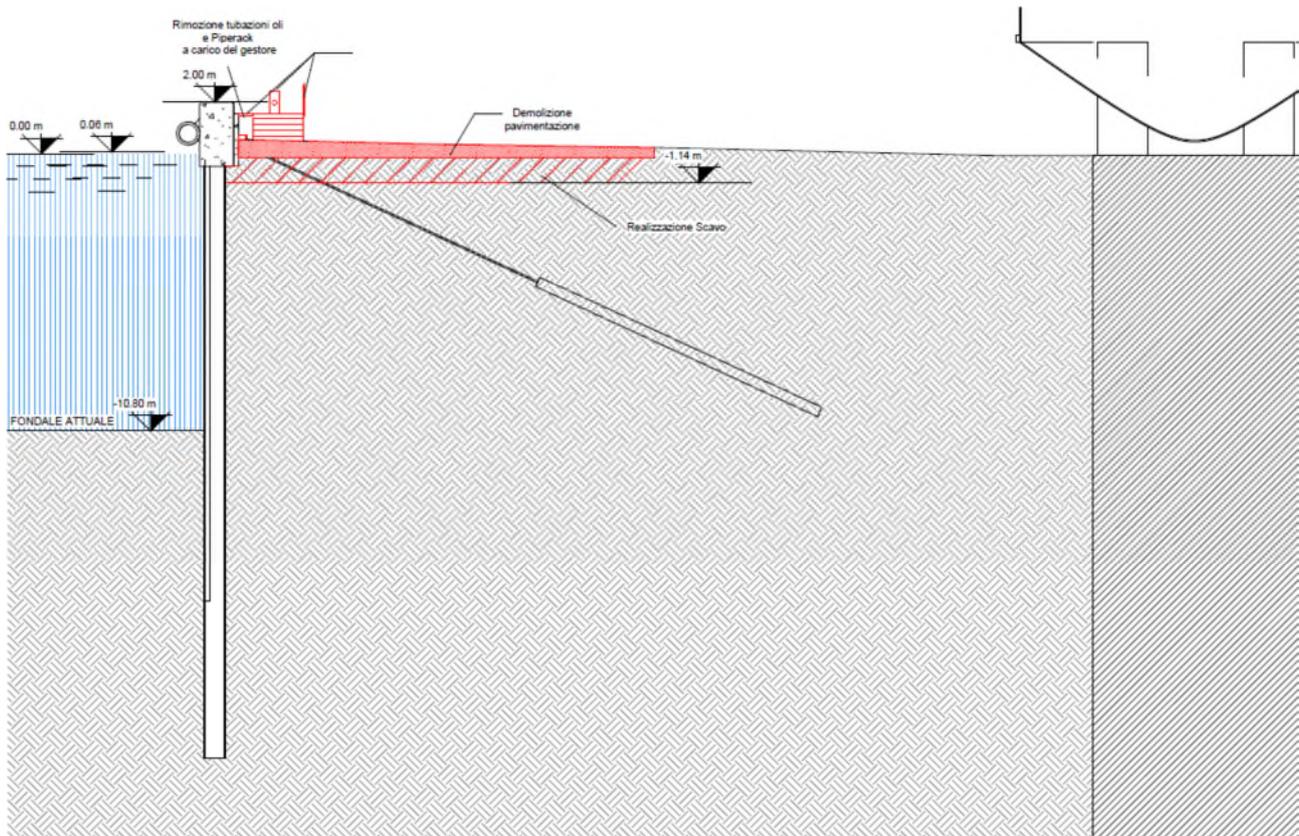
FASE 2

Rimozione del pacchetto di pavimentazione e della rampa in corrispondenza del confine della banchina ALMA e realizzazione dello scavo fino alla quota -1.14 m, per identificare i tiranti esistenti e costruire le successive strutture dell'opera quali pali, tiranti e piattaforma in c.a.

Rimozione delle sovrastrutture quali recinzioni, struttura piperack in corrispondenza dell'area di intervento, tubazioni di trasporto oli e scale in calcestruzzo armato a tergo banchina, così come le griglie di collegamento ad essa tra le scale e la trave.

Rimozione degli elementi in cls a supporto delle tubazioni piperack a tergo banchina e degli impianti esistenti all'interno del limite di cantiere.
