APPROFONDIMENTO CANALI CANDIANO E BAIONA,
ADEGUAMENTO BANCHINE OPERATIVE ESISTENTI,
NUOVO TERMINAL IN PENISOLA TRATTAROLI E
RIUTILIZZO MATERIALE ESTRATTO IN ATTUAZIONE
AL P.R.P VIGENTE 2007 - I FASE - PORTO DI RAVENNA

PROGETTO ESECUTIVO

oggetto BANCHINE
BANCHINA B - BUNGE SUD
RELAZIONE GENERALE - BANCHINA B - BUNGE SUD

codice
1114-E-BAB-STR-RG-01-1

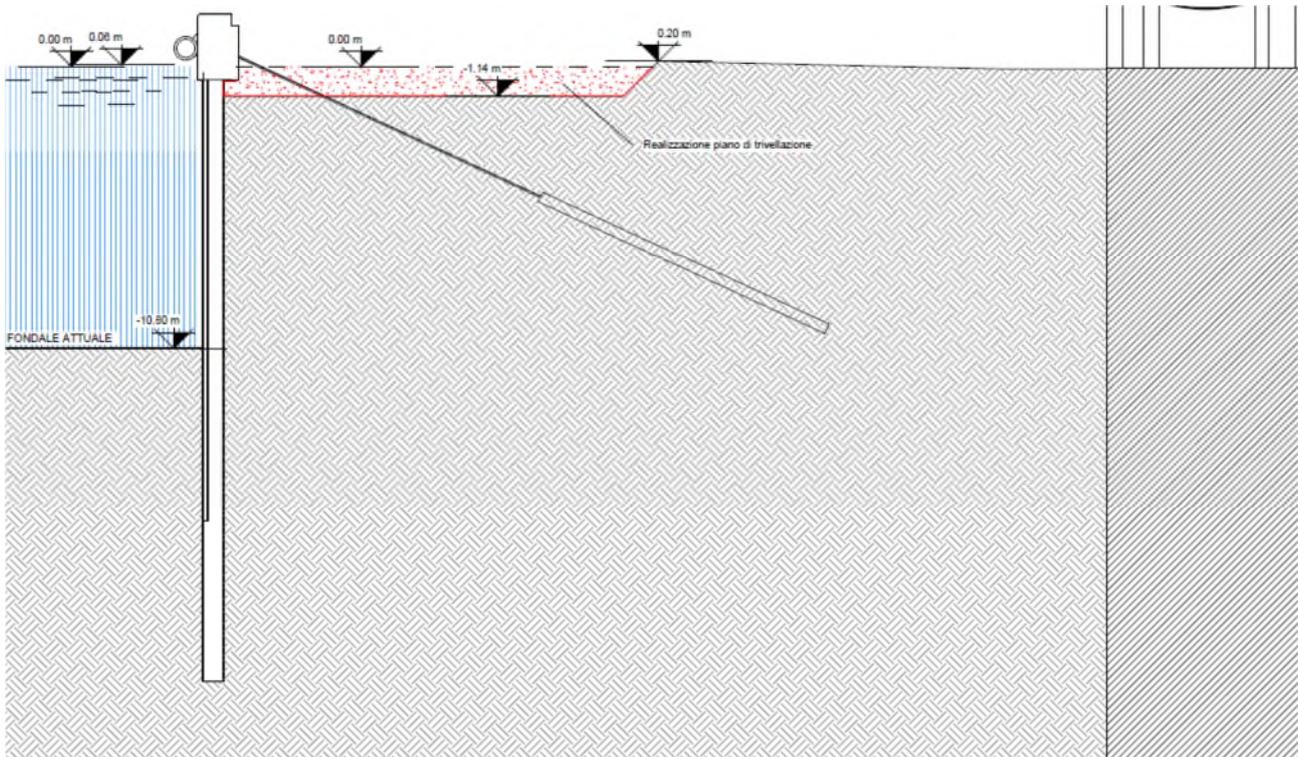
FASE 3

Riempimento con materiale arido per la realizzazione del piano di trivellazione (minimo 5 cm di ricoprimento sopra i ferri del palo).

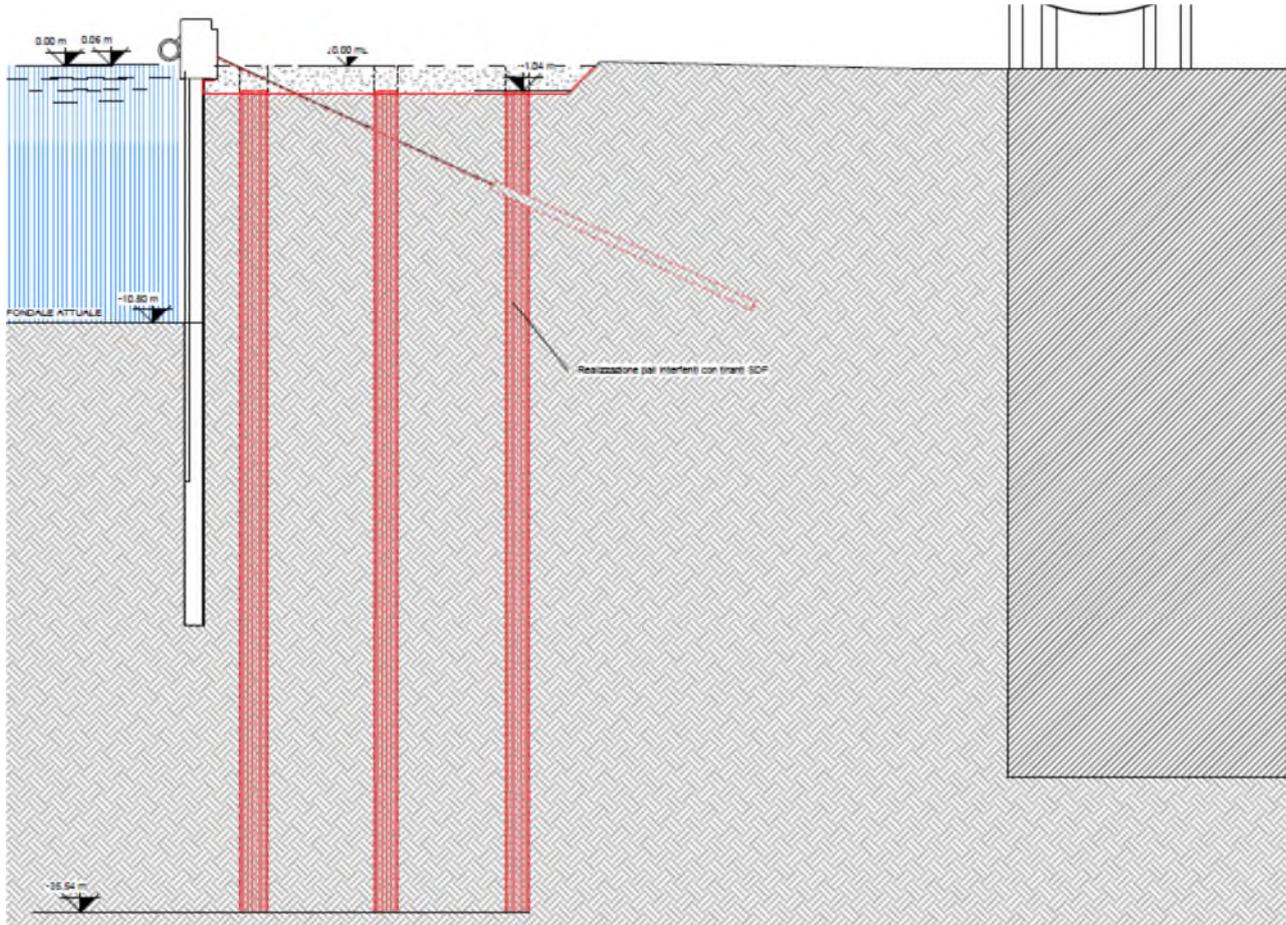
FASE 4

Realizzazione dei nuovi pali trivellati non interferenti con i tiranti esistenti, per non compromettere la stabilità dell'opera. In questa fase sono realizzati n 17 pali, dalla quota -1.04 m a -35.50 m per uno sviluppo complessivo di lunghezza 34.5m.

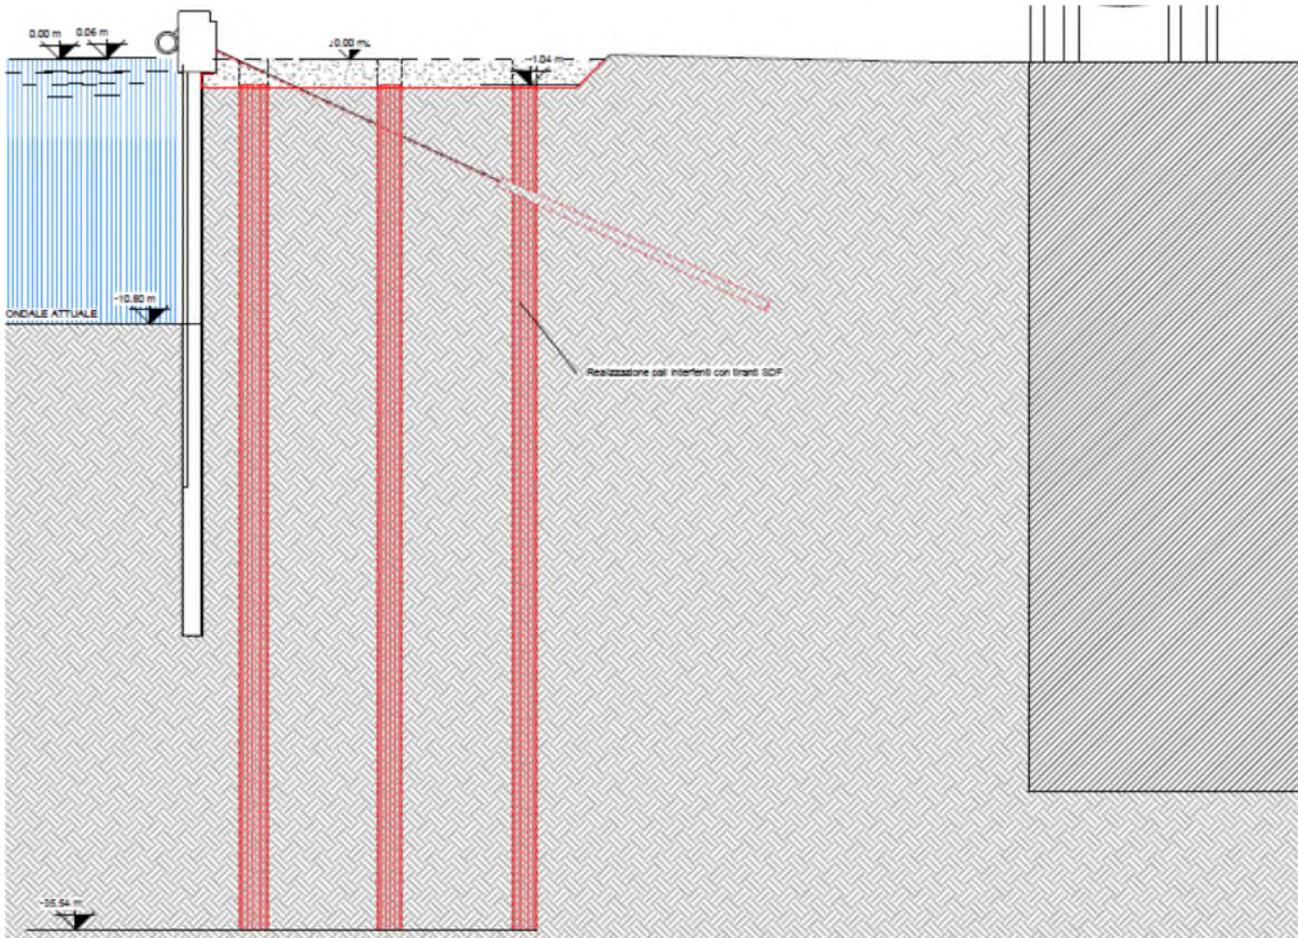
FASE 5

Realizzazione dei pali di progetto previsti a completamento della precedente operazione al punto 4.

I tiranti che rimangono operativi in questa fase sono n. 39, i tiranti esistenti abbandonati a seguito della trivellazione dei pali sono 17.

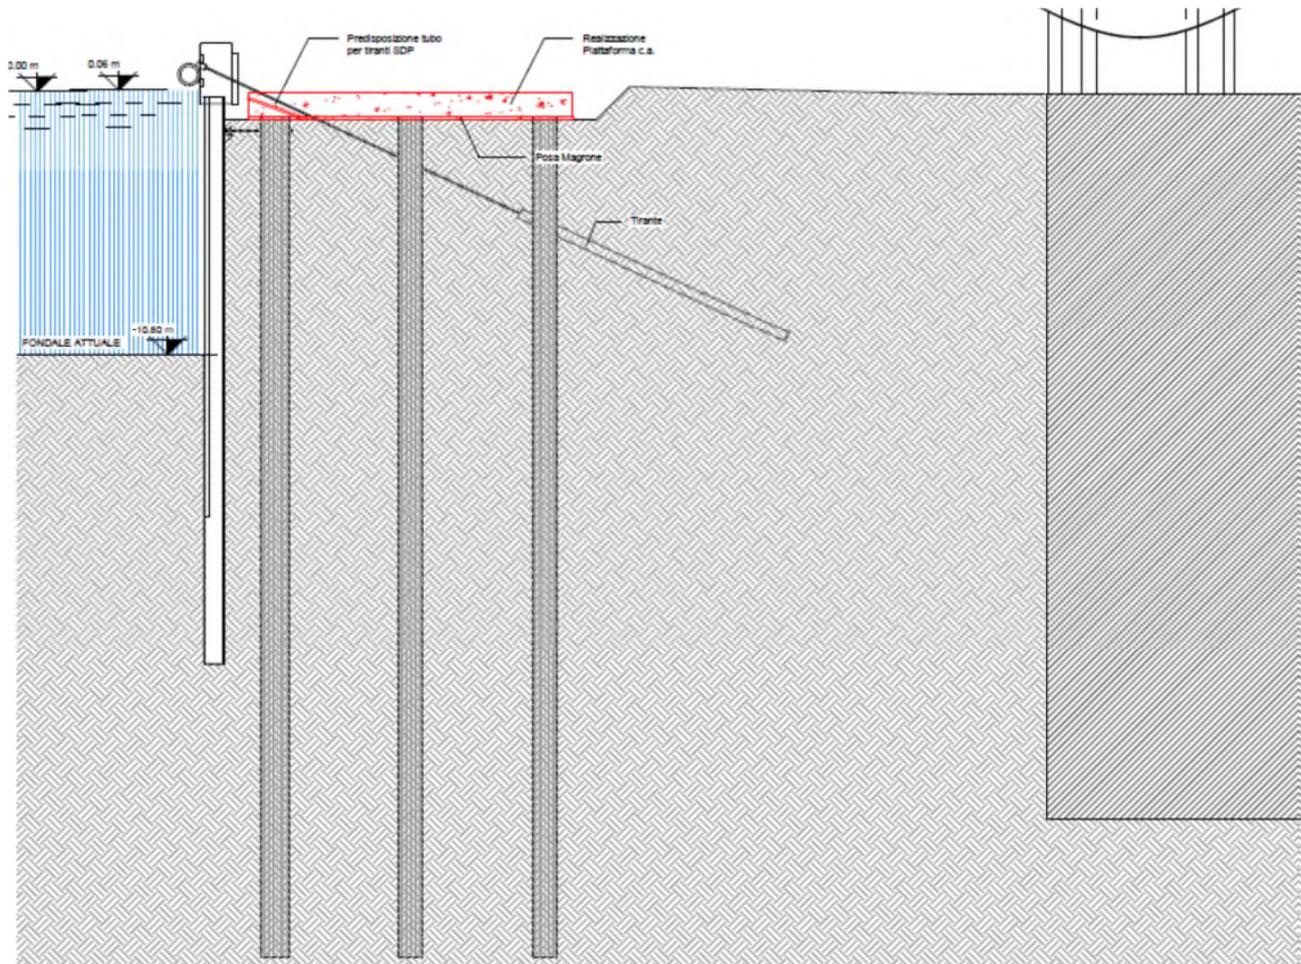
FASE 7

Realizzazione dello strato di calcestruzzo non strutturale di spessore 10 cm.

Predisposizione per il collegamento provvisorio dei tiranti esistenti e per l'istallazione dei nuovi tiranti di progetto ed esecuzione della nuova piattaforma di cemento armato dalla quota - 1.06 m fino alla quota -0.06 m. per uno spessore di 1 m.

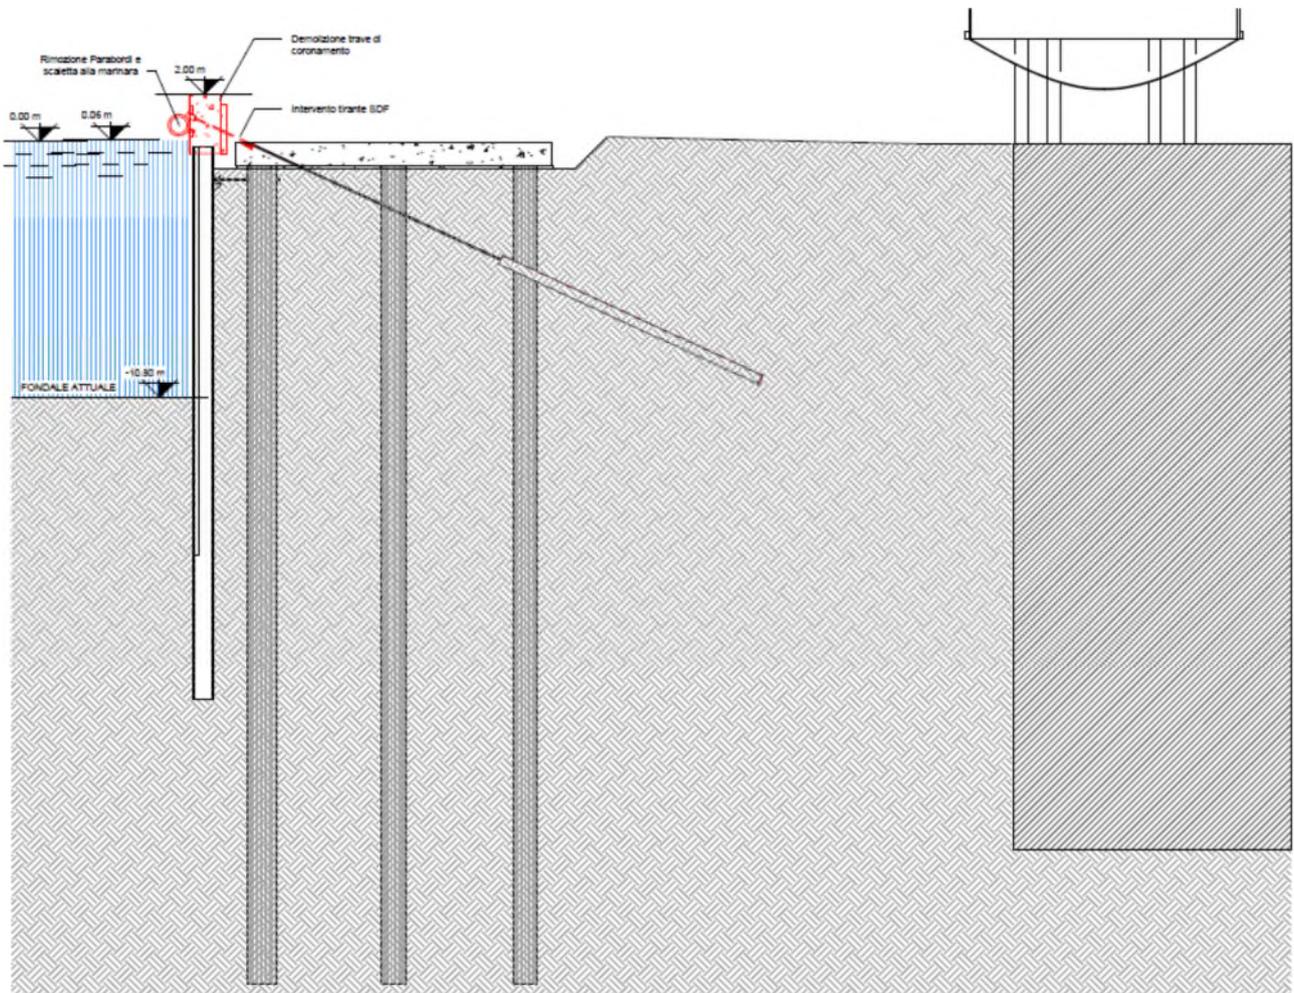
FASE 8

Taglio e ricollegamento provvisorio dei tiranti di ancoraggio esistenti alle nuove strutture: l'operazione va effettuata procedendo singolarmente sui singoli tiranti per assicurare la continuità operativa della banchina. Ricollegamento e tiraggio dei singoli nella nicchia precedente predisposta nella piattaforma in c.a. Demolizione della trave di banchina e di tutti gli arredi ad essa connessa, quali parabordi e scalette alla marinara.

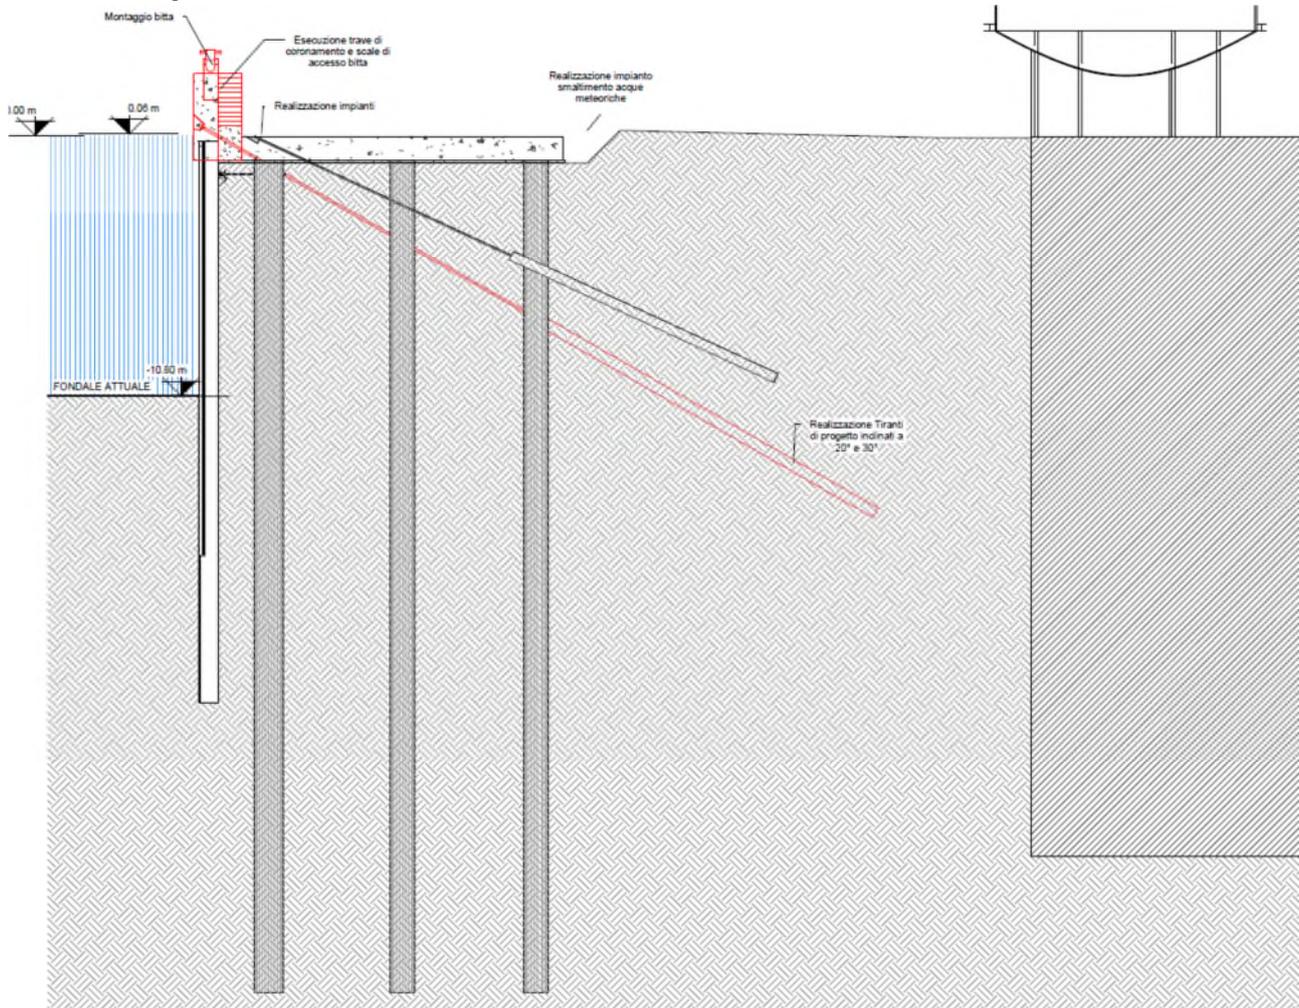
FASE 9

Sistemazione dei casseri per la realizzazione della trave e del collegamento alla platea su pali.
Esecuzione della trave e infissione delle fondazioni della bitta. Inserimento e tesatura del tirante di progetto a maturazione del getto della trave avvenuta.
Realizzazione della rete di smaltimento delle acque meteoriche esternamente alla piattaforma in c.a. e dei cavidotti a tergo banchina.

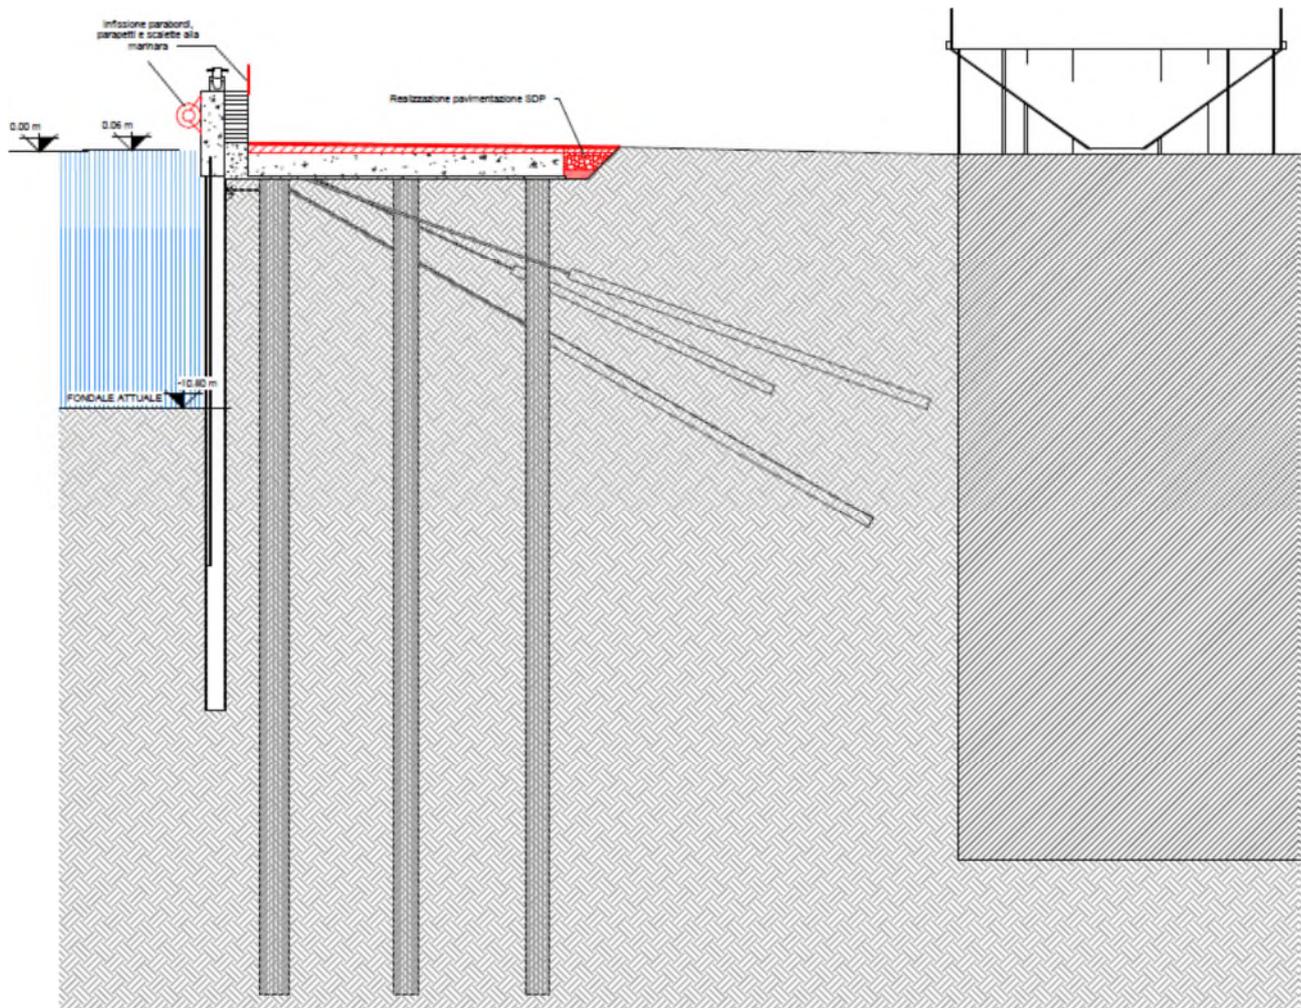
FASE 10

Riempimento dello scavo con rinterro e misto cementato per la preparazione al fondo del manto stradale.
Realizzazione della pavimentazione composta da calcestruzzo non strutturale e misto cementato, binder e infine realizzazione del tappeto di usura, di spessore e pendenza variabile, per garantire il raccordo della pavimentazione con quella esistente esterna all'area di canterizzazione e con l'adiacente banchina Bunge Nord.

Installazione degli arredi di banchina quali scaletta alla marinara, parabordi e parapetti.
