APPROFONDIMENTO CANALI CANDIANO E BAIONA,
ADEGUAMENTO BANCHINE OPERATIVE ESISTENTI,
NUOVO TERMINAL IN PENISOLA TRATTAROLI E
RIUTILIZZO MATERIALE ESTRATTO IN ATTUAZIONE
AL P.R.P VIGENTE 2007 - I FASE - PORTO DI RAVENNA

PROGETTO ESECUTIVO

oggetto BANCHINE
BANCHINA B - BUNGE SUD
RELAZIONE DESCRITTIVA

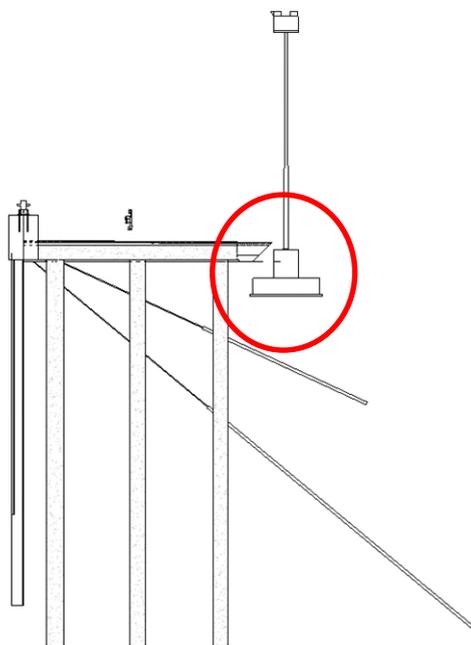
Possibile interferenza con fondazione torre faro.

3. Possibile interferenza della fondazione della torre faro posta al confine con la banchina Alma con l'installazione dei tiranti in progetto
4. Possibile interferenza delle fondazioni profonde dei silos retrostanti all'area di intervento (presenti lungo tutta la banchina Bunge) con l'installazione dei tiranti in progetto

3. Dopo le verifiche della documentazione sulle dimensioni delle fondazioni della torre faro, non si sono individuate interferenze tra questa e gli interventi strutturali in progetto

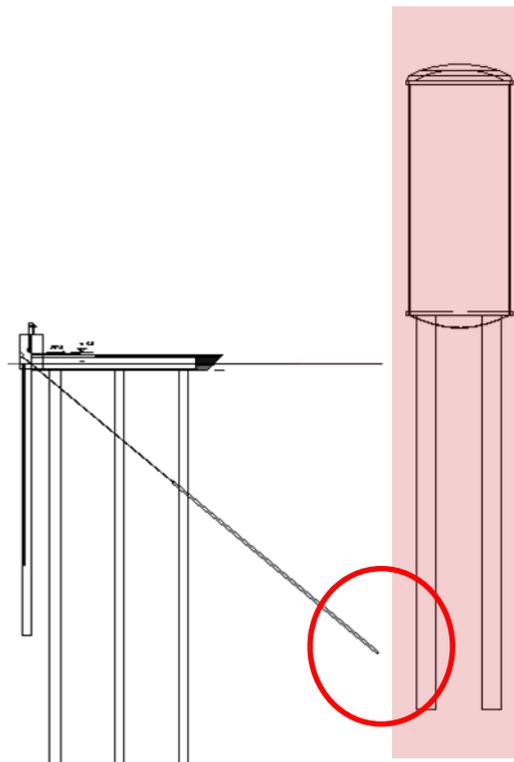
Possibile interferenza con fondazioni silos.

4. Non è stata reperita alcuna documentazione sulle dimensioni delle fondazioni dei silos retrostanti alla banchina. Tuttavia, a seguito di approfondimenti del caso sulle lunghezze dei tiranti nella progettazione esecutiva, questa interferenza non risulta essere una criticità per questa banchina

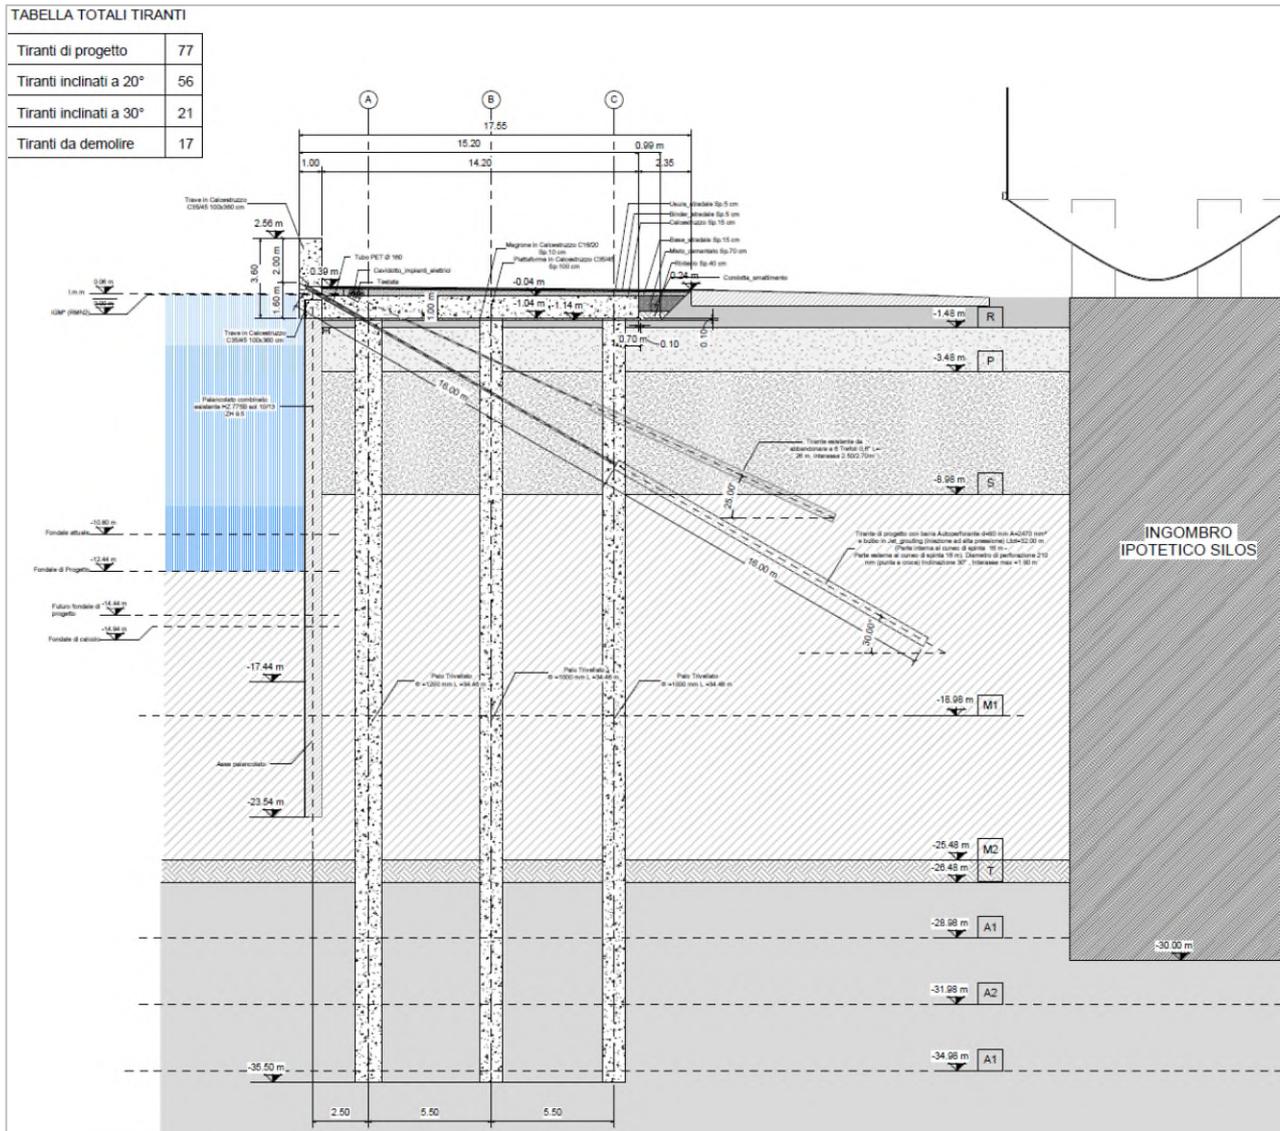
Sezione adeguata della banchina Bunge sud con tiranti in progetto a 30° sull'orizzontale

5. Nel PD non erano state ravvisate alcune interferenze tra i tiranti esistenti e quelli di progetto, il cui passo previsto era di 1,875 m. Nello sviluppo del PE tale interferenza è stata localmente risolta per 21 tiranti, cambiando l'angolo di inclinazione da 20° a 30°. A seguito del rilievo esatto delle teste dei tiranti esistenti è stato necessario aggiungere un tirante e impostare tra i nuovi tiranti in progetto un passo di 1,90 m.

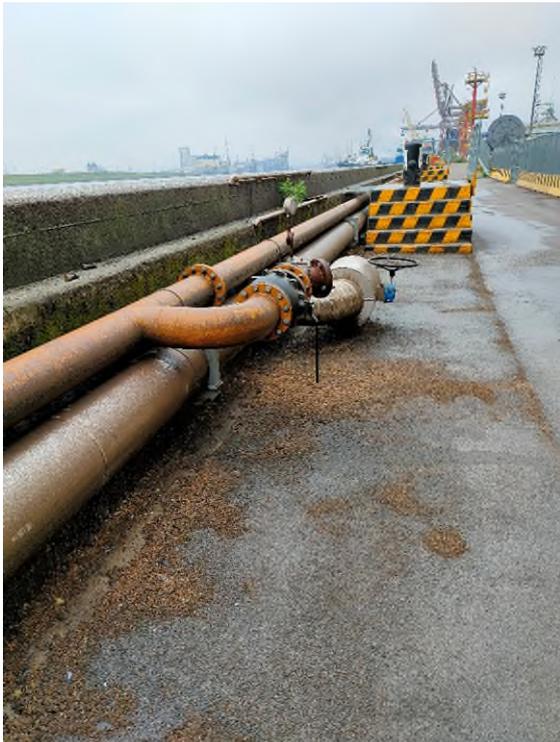
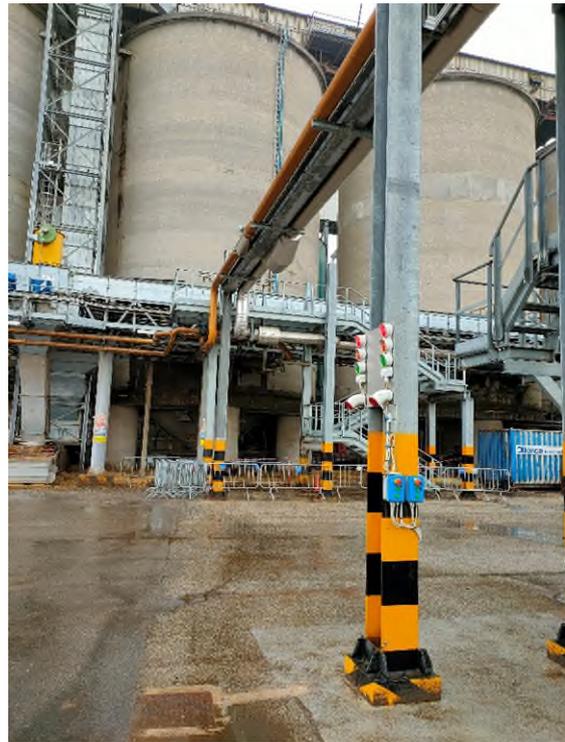
Tubazioni di scarico e supporto di collegamento al piperack presenti all'interno dell'area di intervento

4. Interferenza dovuta alla presenza delle tubazioni di scarico olii presenti in adiacenza alla trave di coronamento e della struttura di supporto per il collegamento di queste al piperack retrostante
5. Interferenza con vecchia vasca di accumulo e scarico a mare attualmente in disuso, localizzata al confine con la banchina Alma

- Sarà onere del terminalista rimuovere tutti i sistemi di scarico ricadenti all'interno dell'area di intervento, comprese le tubazioni adiacenti alla trave di banchina e la struttura di supporto per il collegamento al piperack. La fondazione di questo sistema di supporto verrà demolita per permettere la trivellazione dei pali in cls e il getto del nuovo solettone strutturale
