APPROFONDIMENTO CANALI CANDIANO E BAIONA,  
ADEGUAMENTO BANCHINE OPERATIVE ESISTENTI,  
NUOVO TERMINAL IN PENISOLA TRATTAROLI E  
RIUTILIZZO MATERIALE ESTRATTO IN ATTUAZIONE  
AL P.R.P VIGENTE 2007 - I FASE - PORTO DI RAVENNA

## PROGETTO ESECUTIVO

**oggetto** BANCHINE  
BANCHINA D - TRATTAROLI NORD  
RELAZIONE DESCRITTIVA

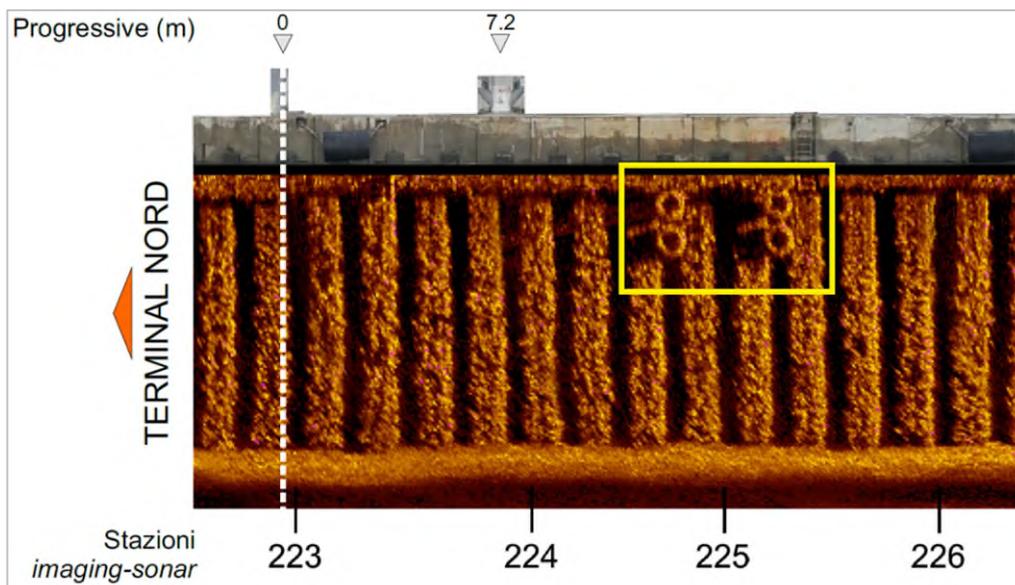
1. Interferenza, nella configurazione descritta nel PD, tra alcuni pali strutturali e le tubazioni di scarico a mare (2xDN700 in PEAD sovrapposte) che dai pozzetti d'ispezione terminano nel canale Candiano

*Disposizione degli scarichi a mare nel palancoolato per i pozzetti 2 e 3*

1. Per evitare l'interferenza tra le tubazioni di scarico a mare e i pali in progetto, nel PE verrà modificato localmente l'interasse dei pali di fondazione in cls per tutte e tre le file. Così facendo le tubazioni vengono evitate e possono essere mantenute. In vicinanza alle tubazioni di scarico è presente anche un giunto di dilatazione della struttura, perciò gli interassi tra i pali variano localmente tra 2,11 m, 3,41 m, 3,43 m e 3,58 m.
2. Il cavidotto elettrico, previsto nel PD all'interno del solettone adiacente alla trave di coronamento, nel PE verrà realizzato sopra al solettone stesso, dotato di baulatura per resistere alle sollecitazioni, ad una distanza di circa 1,3 m dalla trave. In questo modo sarà possibile installare i pozzetti per i sistemi di monitoraggio strutturale della banchina (inclinometri, celle di carico toroidali e centraline di acquisizione dei dati)

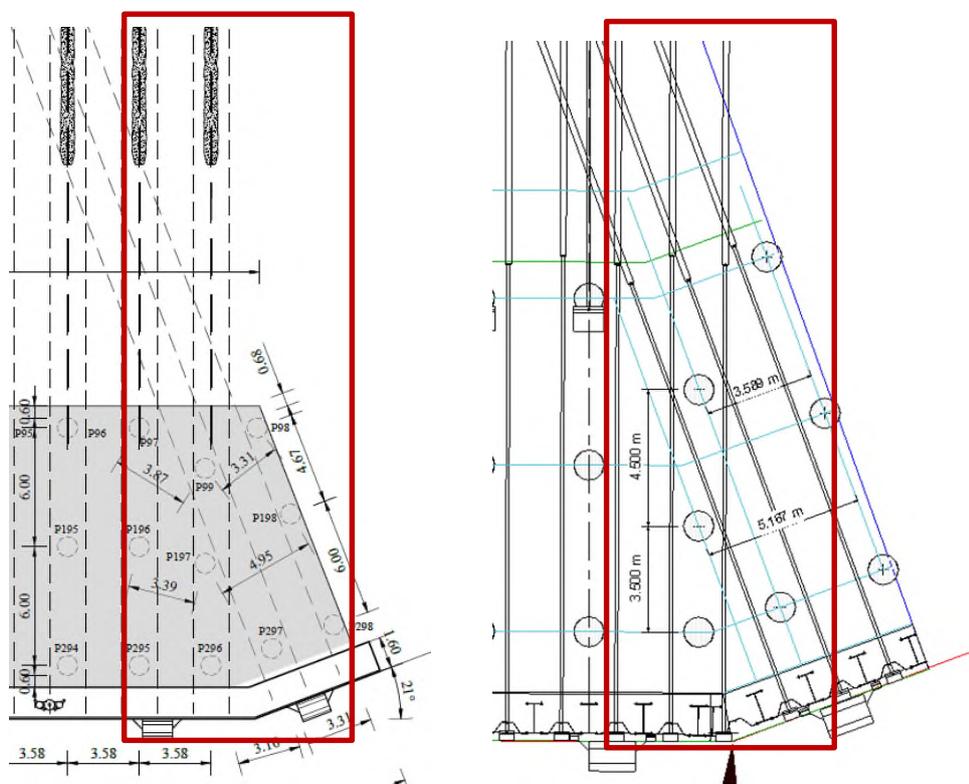
1. Nel PE è stata ristudiata la posizione dei pali nella zona di cambio direzione della banchina. Inoltre, per effetto di tali interferenze è nata l'esigenza di inserire un tirante con angolo di inclinazione differente per evitare ulteriori interferenze con quelli esistenti

*Soluzione progetto definitivo a confronto con la soluzione del progetto esecutivo*

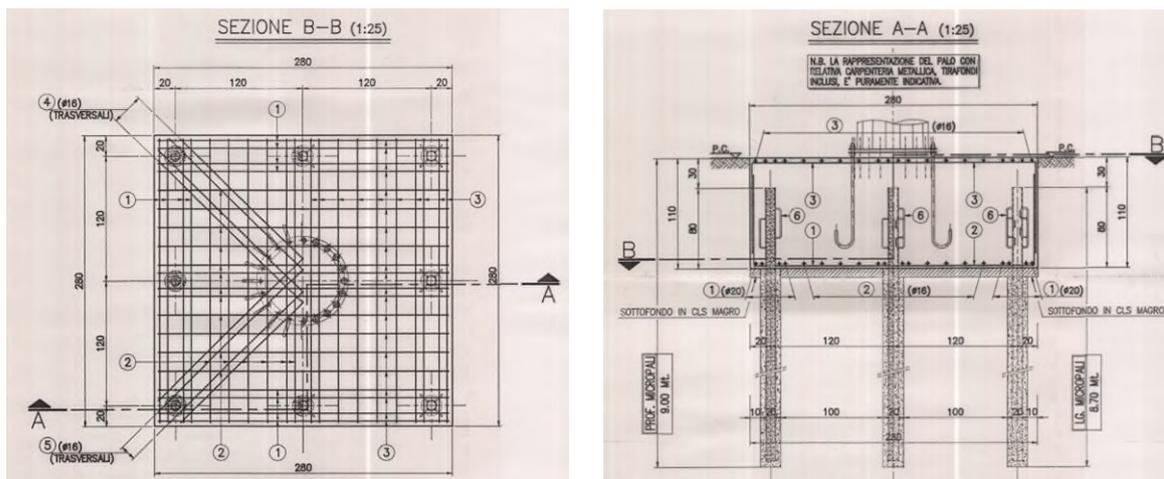
*Pianta e sezione fondazione torre faro vicino al confine con banchina Lloyd*

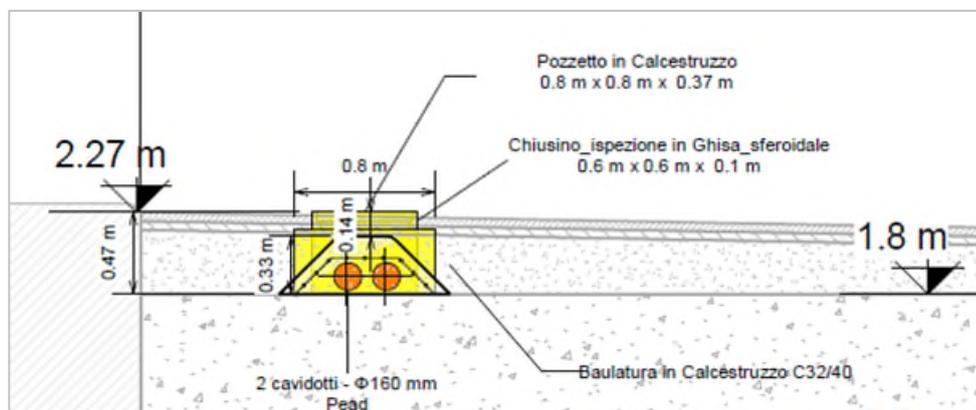
*Vista in sezione - predisposizione per impianti elettrici*

2. Interferenza tra la posizione del cavidotto per la predisposizione di impianti elettrici, previsto nel PD all'interno del solettone, e le testate dei tiranti esistenti
3. La soluzione proposta nel PD di spostare immediatamente all'esterno del solettone i pozzetti d'ispezione (1,50 m dalla loro posizione attuale) non tiene in considerazione le numerose interferenze che si verificano tra i tiranti in progetto, i pozzetti e le tubazioni in PEAD DN1000 in arrivo
4. La riservazione per gli impianti antincendio e acqua potabile così come prevista nel PD prevede che questi passino all'interno del solettone in prossimità della trave di coronamento. Questa soluzione risulta molto complicata per via delle numerose interferenze con i tiranti esistenti e non completamente secondo la normativa, che prevede l'ispezionabilità e l'accessibilità alle reti

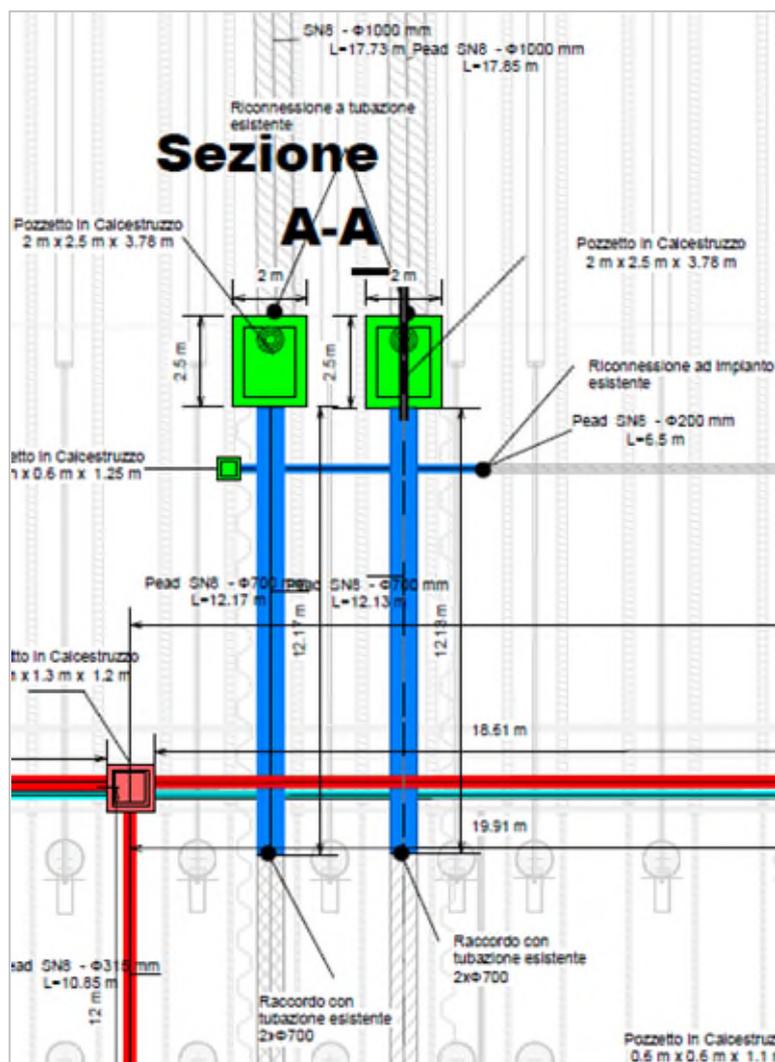
3. Nel PE, a seguito di rilievi più accurati e analisi delle interferenze tra stato di fatto e stato di progetto, è nata l'esigenza di spostare di diversi metri (circa 12,15 m) verso terra i pozzetti d'ispezione degli scarichi dalla loro posizione attuale, la soluzione riportata nel PD prevedeva uno spostamento di solo 1,5 m. Per l'adozione di questa soluzione sarà necessario, per ogni pozzetto, prolungare gli esistenti scarichi a mare (2xDN700 in PEAD sovrapposti) e rimuovere per la stessa lunghezza gli scarichi in arrivo da monte (DN1000 in PEAD). Nella realizzazione dell'intervento, inoltre, sarà necessario rimuovere e successivamente ripristinare una caditoia in cls e una tubazione in PVC DN200 facenti parte della rete di raccolta acque meteoriche.

Vista planimetrica - intervento di spostamento dei pozzetti d'ispezione e scarico a mare

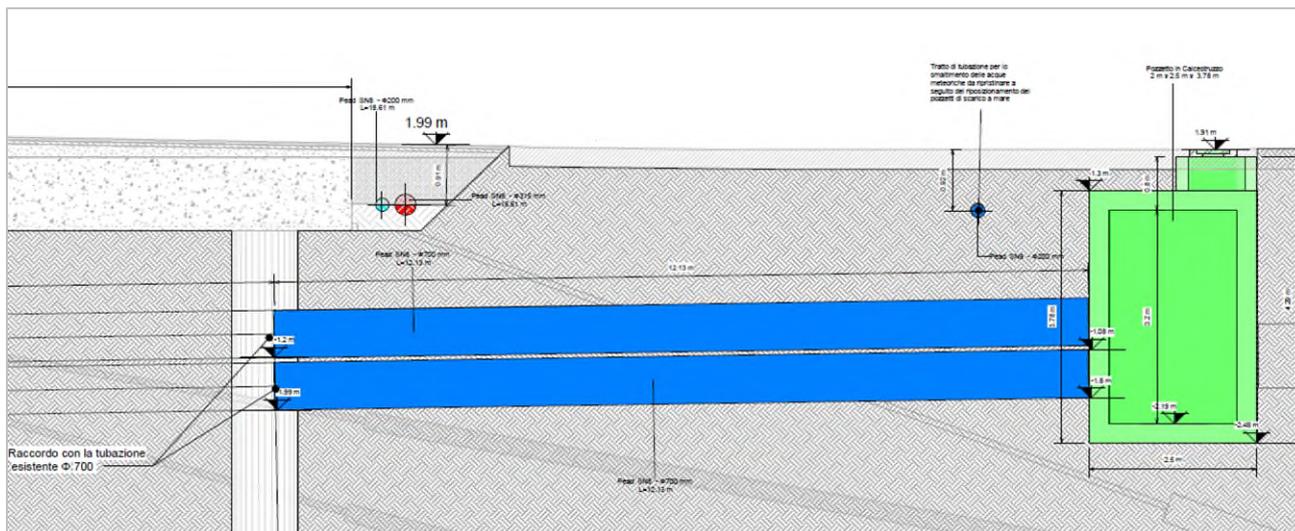
Vista in sezione - intervento di spostamento dei pozzetti d'ispezione e scarico a mare

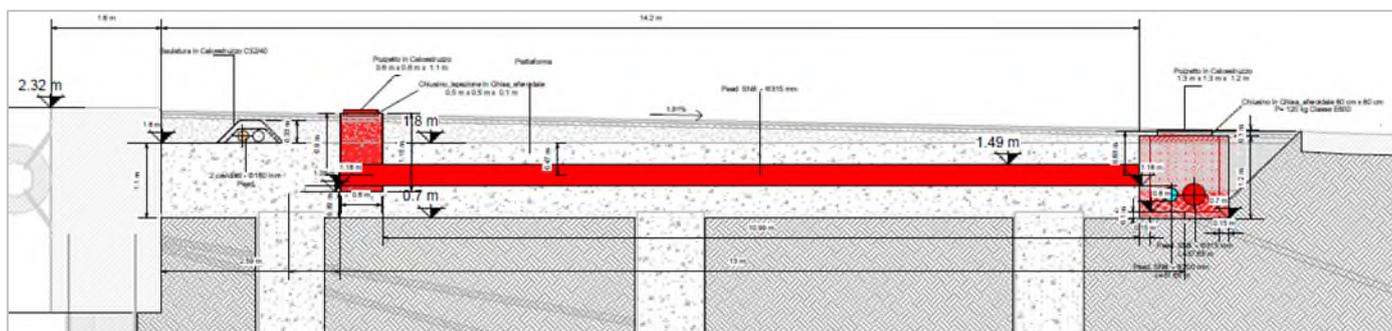
- Nel PE la planimetria della riservazione per gli impianti antincendio e idropotabile è stata modificata e fatta passare a tergo del solettone strutturale, ad una profondità di 80 cm per essere sempre ispezionabile come da normativa. Rimangono comunque i pozzetti in banchina previsti con degli stacchi ortogonali in direzione del filo banchina. Gli stacchi rispettano gli interassi massimi di 60 m tra gli idranti antincendio e lo stesso valore è stato considerato per gli allacciamenti idropotabili. Facendo passare le linee principali degli impianti in adiacenza al solettone, viene così evitata anche la possibile interferenza con la torre faro al confine con la banchina Lloyd

Sezione tipo predisposizione stacco antincendio

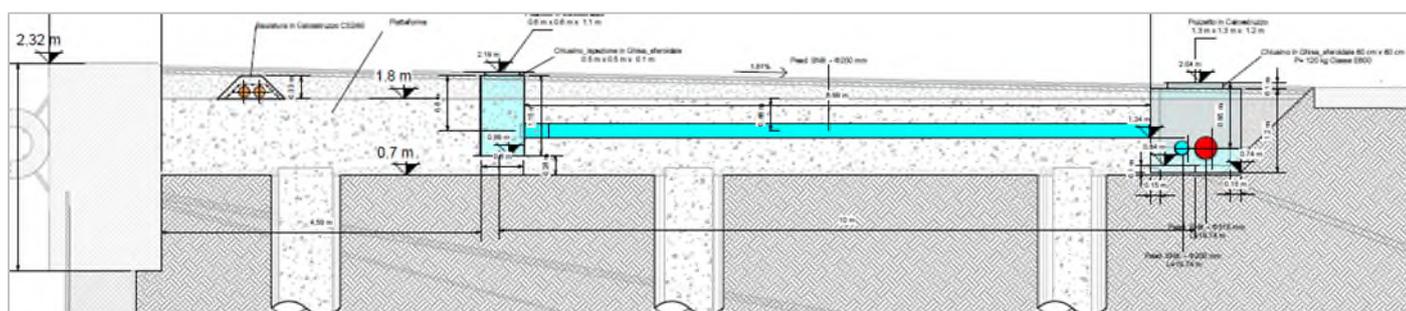
Sezione tipo predisposizione stacco allaccio acqua potabile
