**INTERVENTI DI ADEGUAMENTO DELLA DIGA DI GIUDEA  
A GELLO NEL COMUNE DI PISTOIA (PT)**

**PROGETTO DEFINITIVO**

Elaborato	Nome Elaborato:	Scala:
<b>ET12</b>	<b>RELAZIONE INTERVENTI STABILIZZAZIONE SPONDA SINISTRA</b>	-
		Data:
		09/10/2020

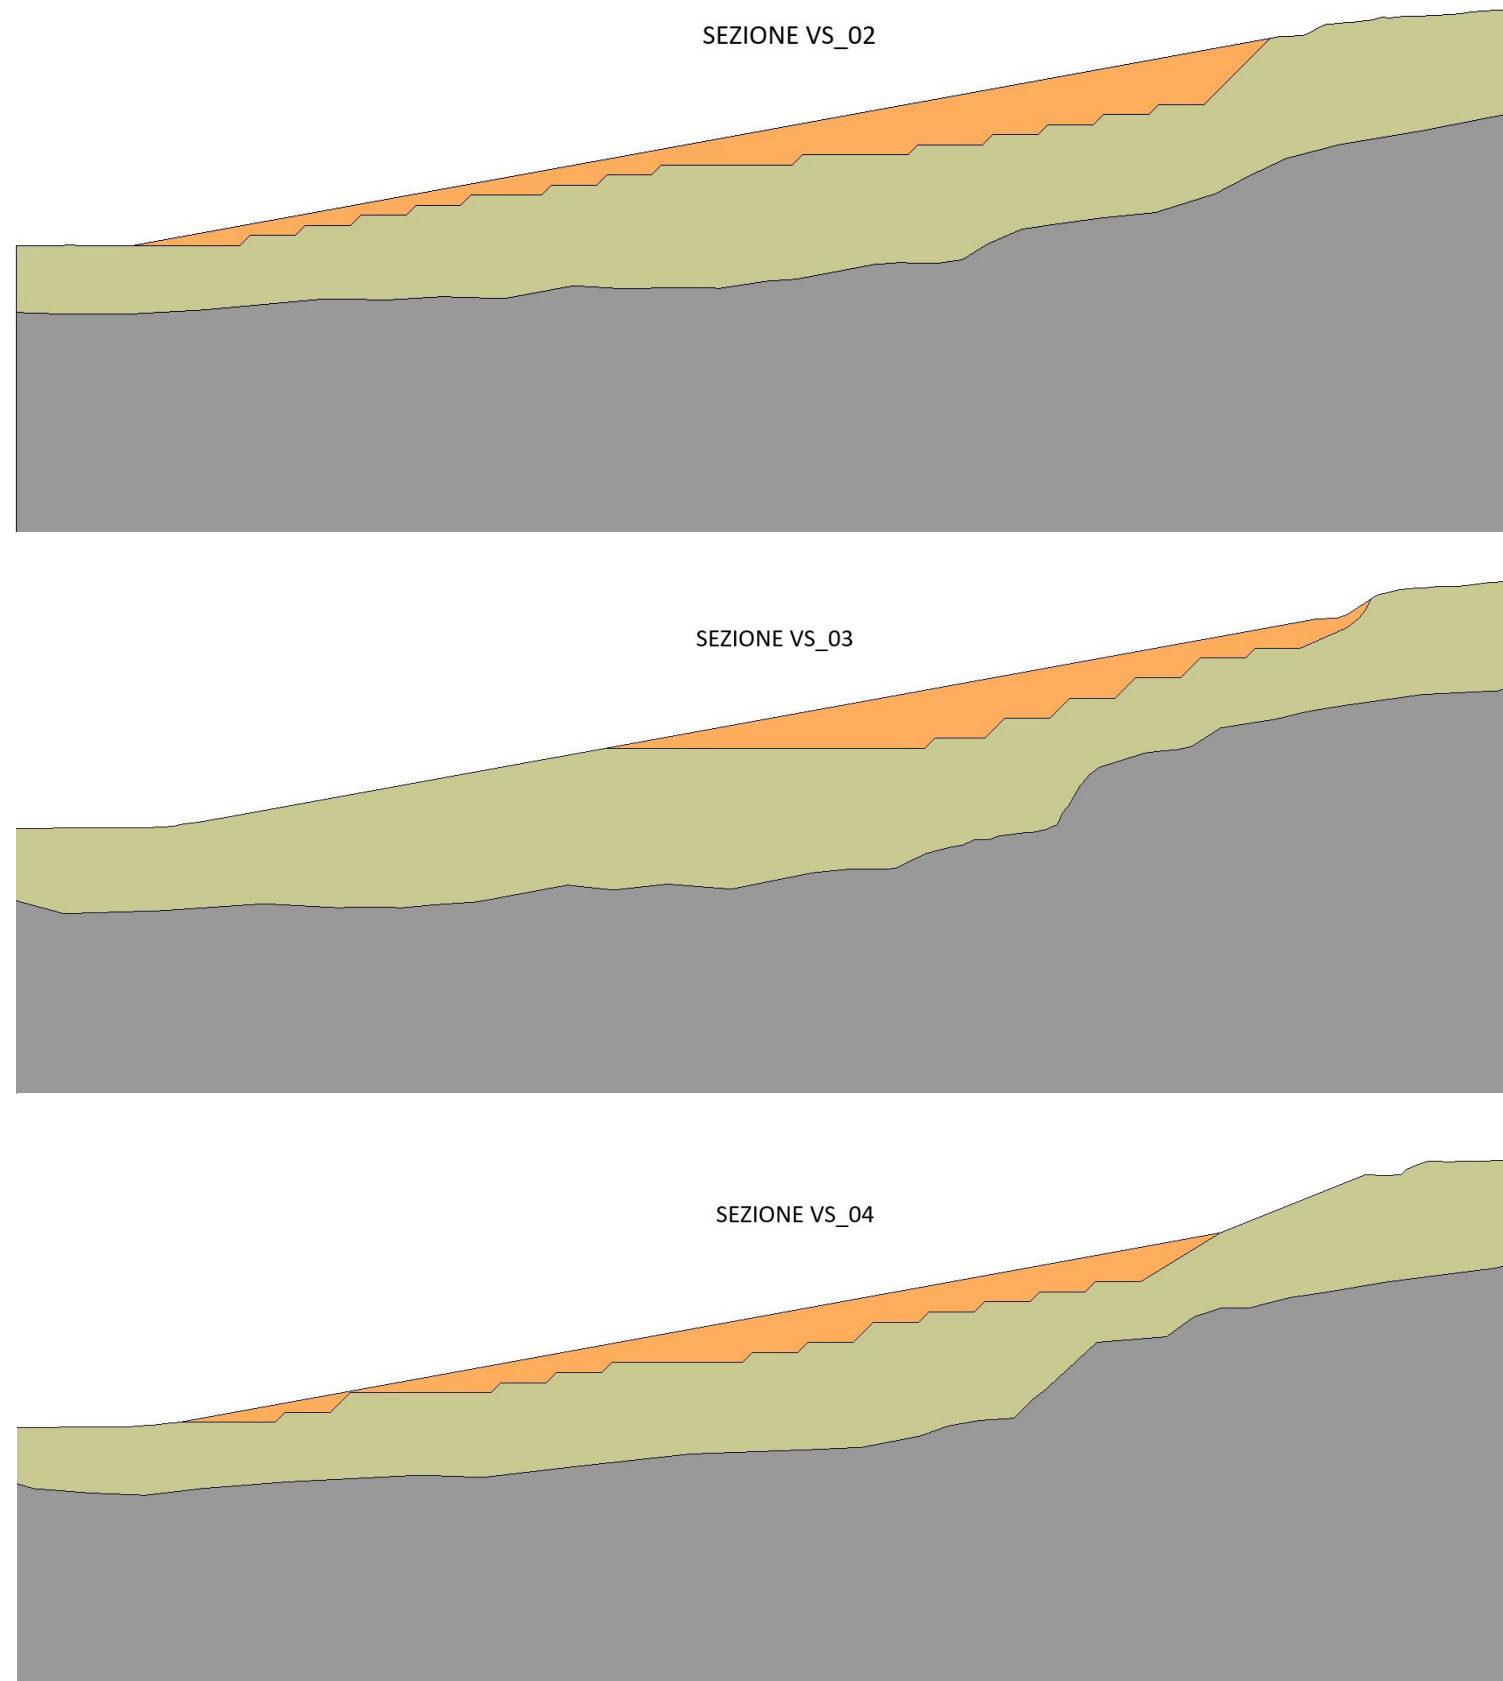
Figura 8-1 – Profilo stratigrafico sezioni dello stato di progetto

Nella Figura 8-1, si riporta il profilo stratigrafico delle sezioni in cui sono condotte le verifiche di stabilità nello stato di progetto.
