PROGETTO ESECUTIVO

**ITINERARIO NAPOLI – BARI
RADDOPPIO TRATTA CANCELLO - BENEVENTO
II LOTTO FUNZIONALE FRASSO TELESINO – VITULANO
2° E 3° SUBLOTTO TELESE – SAN LORENZO – VITULANO**

PIANO DI MANUTENZIONE OPERE CIVILI (OPERE MAGGIORI, OPERE MINORI E FERMATE)

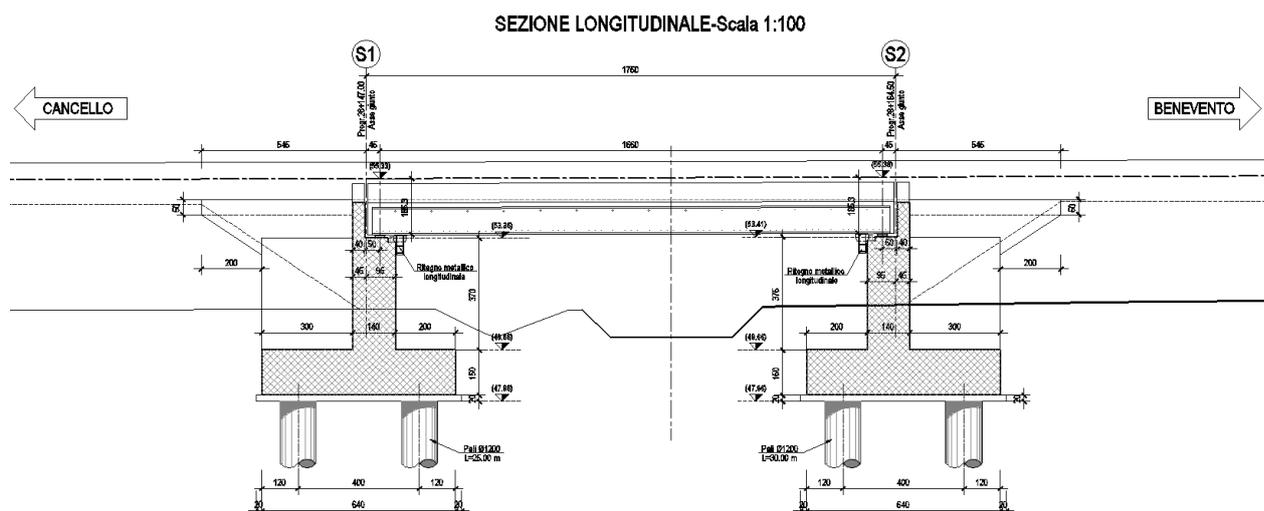
Il viadotto in esame è costituito da un'unica campata di luce pari a 17.50 m.

Figura 1 – Sezione Longitudinale

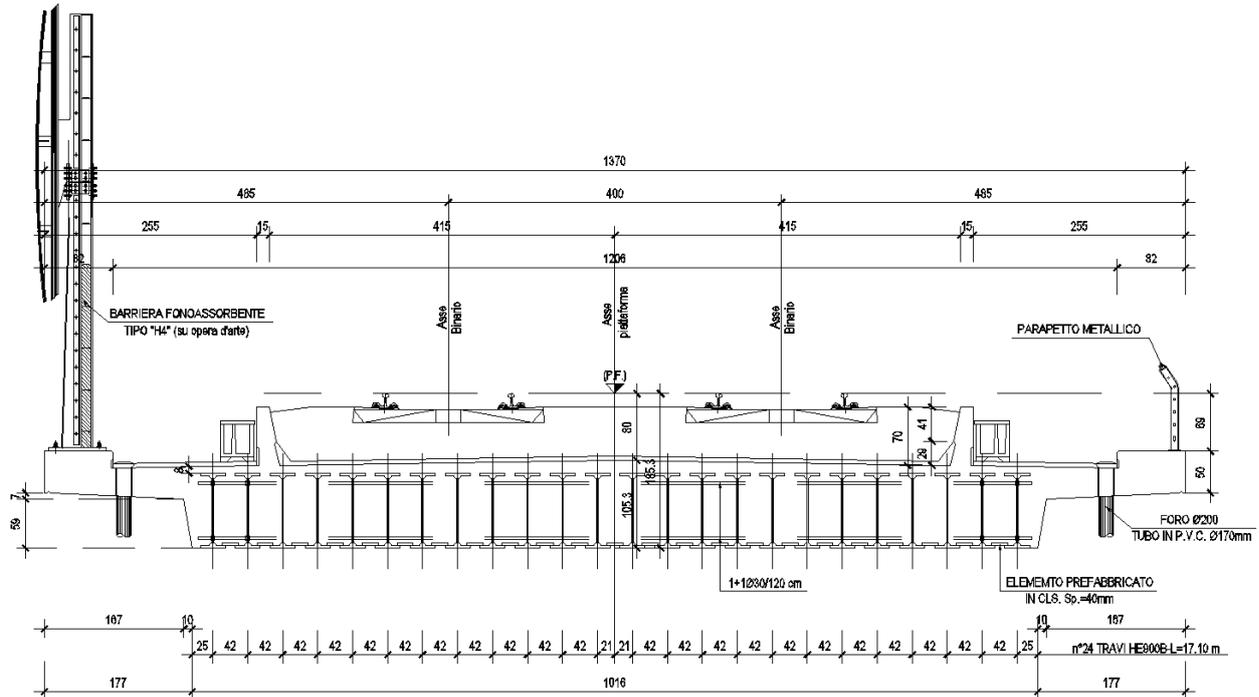
SEZIONE TRASVERSALE A-A-Scala 1:50

L'impalcato è costituito da travi metalliche incorporate da un getto di completamento in c.a. che realizza anche gli aggetti laterali. La larghezza complessiva dell'impalcato è pari a 13.70

m su cui gravano 2 binari posti ad interasse pari a 4.00 m, in maniera simmetrica rispetto alla mezzeria del viadotto. Per maggiori dettagli riguardanti l'impalcato si rinvia alla relazione specifica.

Figura 2 – Impalcato a travi incorporate luce L=17.50m

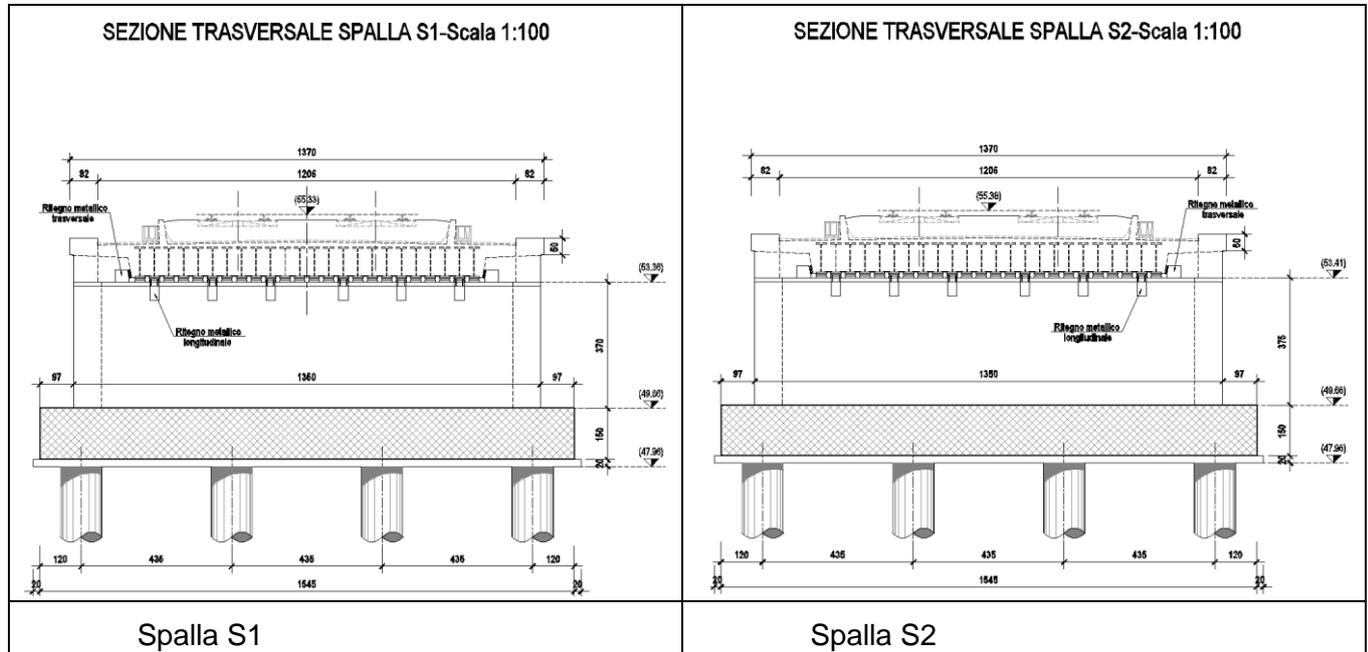
Per maggiori dettagli riguardanti l'impalcato si rinvia alla relazione specifica. Le sottostrutture consistono in due spalle ed una pila con fondazioni di tipo profondo su pali. La spalla indicata con "S2" è la spalla fissa mentre quella indicata con "S1" è la spalla mobile.

SPALLA MOBILE S1		SPALLA FISSA S2	
Altezza muro frontale:	3.0 m	Altezza muro frontale:	3.0 m
Spessore muro frontale:	1.4 m	Spessore muro frontale:	1.4 m
Altezza muro paraghiaia:	1.2 m	Altezza muro paraghiaia:	1.2 m
Spessore muro paraghiaia:	0.4 m	Spessore muro paraghiaia:	0.4 m
Spessore plinto di fondazione:	1.5 m	Spessore plinto di fondazione:	1.5 m
Lunghezza plinto di fondazione:	15.45 m	Lunghezza plinto di fondazione:	15.45 m
Larghezza plinto di fondazione:	6.4 m	Larghezza plinto di fondazione:	6.4 m
Spessori muri laterali:	0.8 m - 0.72 m	Spessori muri laterali:	0.8 m - 0.72 m
Pali: 8Ø1200, Interasse: 4.35 m, L = 25.0 m		Pali: 8Ø1200, Interasse: 4.35 m, L = 30.0m

Si riportano le sezioni delle sottostrutture in esame.

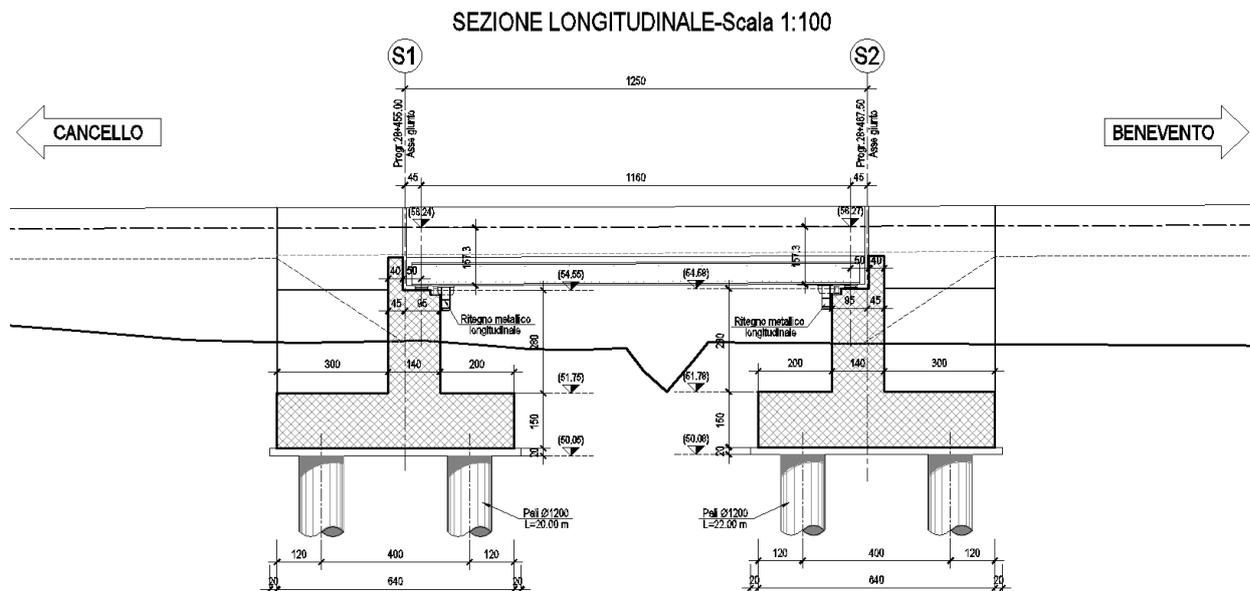
Il viadotto in esame è costituito da un'unica campata di luce pari a 12.50 m.

Figura 3 – Sezione Longitudinale

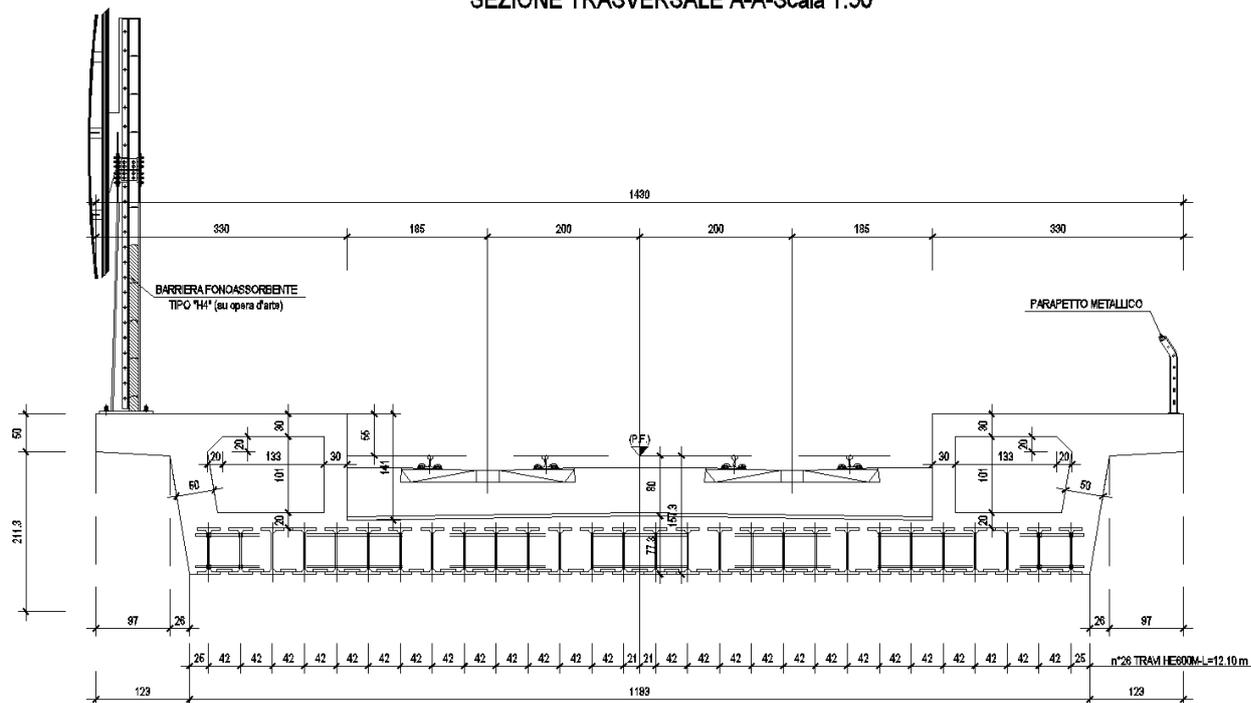
SEZIONE TRASVERSALE A-A-Scala 1:50

L'impalcato è costituito da travi metalliche incorporate da un getto di completamento in c.a. La larghezza complessiva dell'impalcato è pari a 14.30 m su cui gravano 2 binari posti ad interasse pari a 4.00 m, in maniera simmetrica rispetto alla mezzeria del viadotto.

Figura 4 – Impalcato a travi incorporate luce L=12.50m

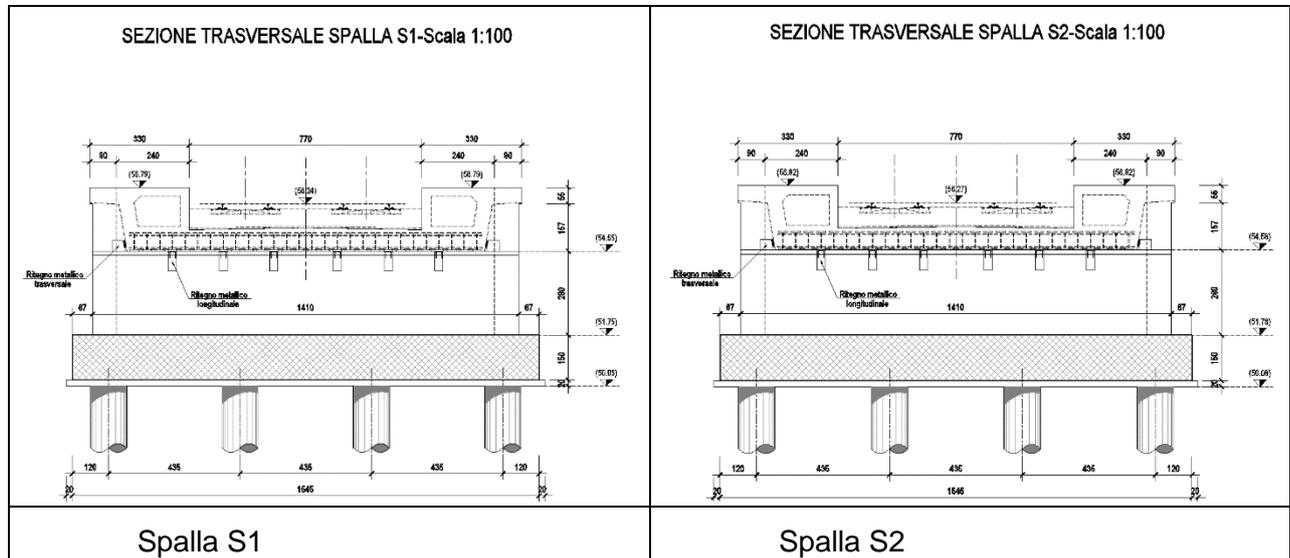
Le sottostrutture consistono in due spalle ed una pila con fondazioni di tipo profondo su pali. La spalla indicata con "S2" è la spalla fissa mentre quella indicata con "S1" è la spalla mobile.

SPALLA MOBILE S1		SPALLA FISSA S2	
Altezza muro frontale:	2.9 m	Altezza muro frontale:	2.9 m
Spessore muro frontale:	1.4 m	Spessore muro frontale:	1.4 m
Altezza muro paraghiaia:	0.9 m	Altezza muro paraghiaia:	0.9 m
Spessore muro paraghiaia:	0.4 m	Spessore muro paraghiaia:	0.4 m
Spessore plinto di fondazione:	1.5 m	Spessore plinto di fondazione:	1.5 m
Lunghezza plinto di fondazione:	15.45 m	Lunghezza plinto di fondazione:	15.45 m
Larghezza plinto di fondazione:	6.4 m	Larghezza plinto di fondazione:	6.4 m
Spessori muri laterali:	0.8 m - 0.72 m	Spessori muri laterali:	0.8 m - 0.72 m
Pali: 8Ø1200, Interasse: 4.35 m, L = 20.0 m		Pali: 8Ø1200, Interasse: 4.35 m, L = 22.0m

Si riportano le sezioni delle sottostrutture in esame.

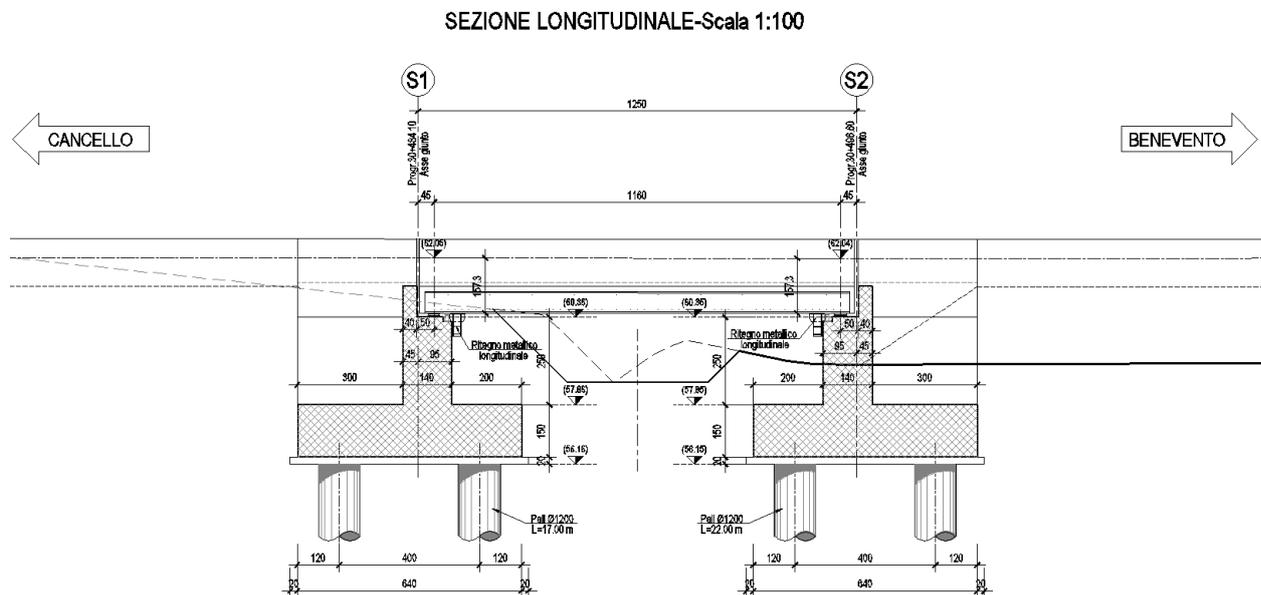
VI10 – Ponte dei RANCI – VIADOTTO dal km 30+489.58 al km 30+502.08
 Il viadotto in esame è costituito da un'unica campata di luce pari a 12.50 m.

Figura 5 – Sezione Longitudinale

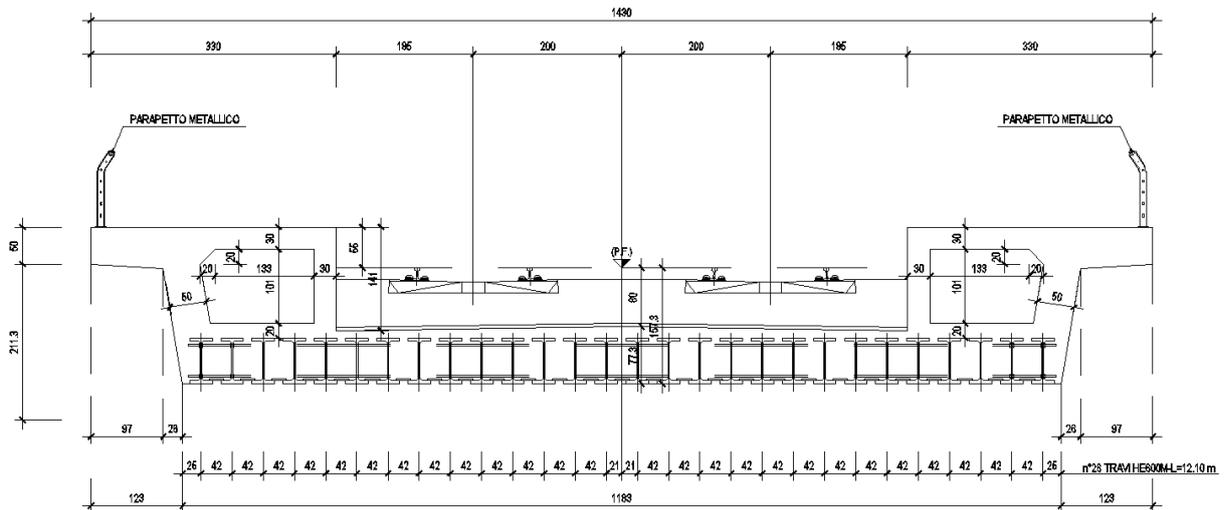
SEZIONE TRASVERSALE A-A-Scala 1:50

L'impalcato è costituito da travi metalliche incorporate da un getto di completamento in c.a. La larghezza complessiva dell'impalcato è pari a 14.30 m su cui gravano 2 binari posti ad interasse pari a 4.00 m, in maniera simmetrica rispetto alla mezzeria del viadotto.

Figura 6 – Impalcato a travi incorporate luce L=12.50m

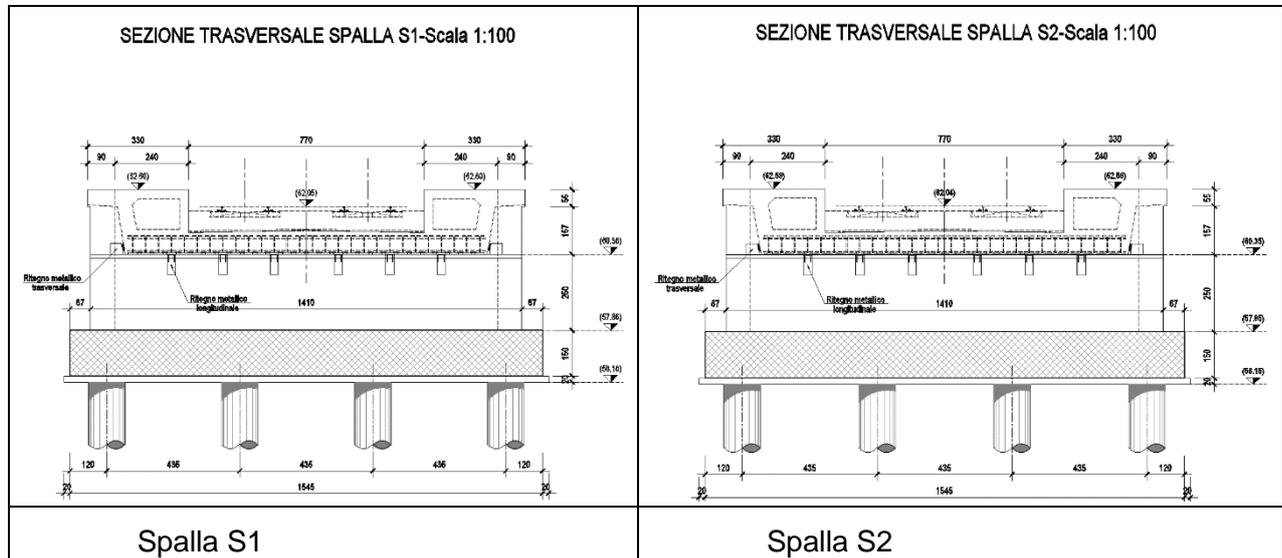
Le sottostrutture consistono in due spalle ed una pila con fondazioni di tipo profondo su pali. La spalla indicata con "S2" è la spalla fissa mentre quella indicata con "S1" è la spalla mobile.

SPALLA MOBILE S1		SPALLA FISSA S2	
Altezza muro frontale:	2.5 m	Altezza muro frontale:	2.5 m
Spessore muro frontale:	1.4 m	Spessore muro frontale:	1.4 m
Altezza muro paraghiaia:	0.9 m	Altezza muro paraghiaia:	0.9 m
Spessore muro paraghiaia:	0.4 m	Spessore muro paraghiaia:	0.4 m
Spessore plinto di fondazione:	1.5 m	Spessore plinto di fondazione:	1.5 m
Lunghezza plinto di fondazione:	15.45 m	Lunghezza plinto di fondazione:	15.45 m
Larghezza plinto di fondazione:	6.4 m	Larghezza plinto di fondazione:	6.4 m
Spessori muri laterali:	0.82 m - 0.72	Spessori muri laterali:	0.82 m - 0.72 m
Pali: 8Ø1200, Interasse: 4.35 m, L = 23.0 m		Pali: 8Ø1200, Interasse: 4.35 m, L = 25.0m

Si riportano le sezioni delle sottostrutture in esame.

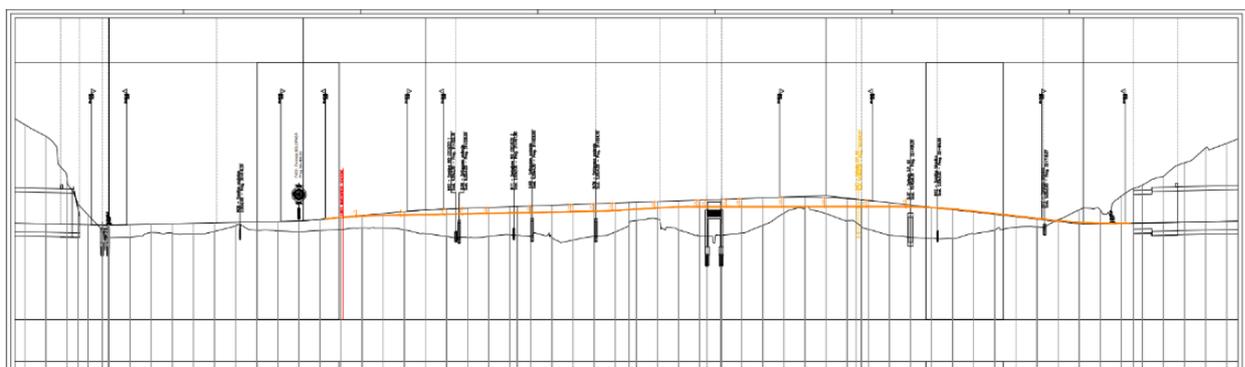
Correggere l'altezza del progetto da metri 6,29 a metri 4 per le ragioni esposte in relazione allo scopo di conseguire minimo impatto ambientale e un abbassamento di circa 2 metri di tutta la livelletta ferroviaria che da un massimo di metri 5,70 dovrà ridursi ad un massimo di metri 3,70. L'impatto ambientale rappresentato dal ponte si ridurrebbe anche per la progettazione artistica dello stesso.

Figura 1 Estratto Graficizzazione Prescrizione 43 Allegato 1 all'Ord.36

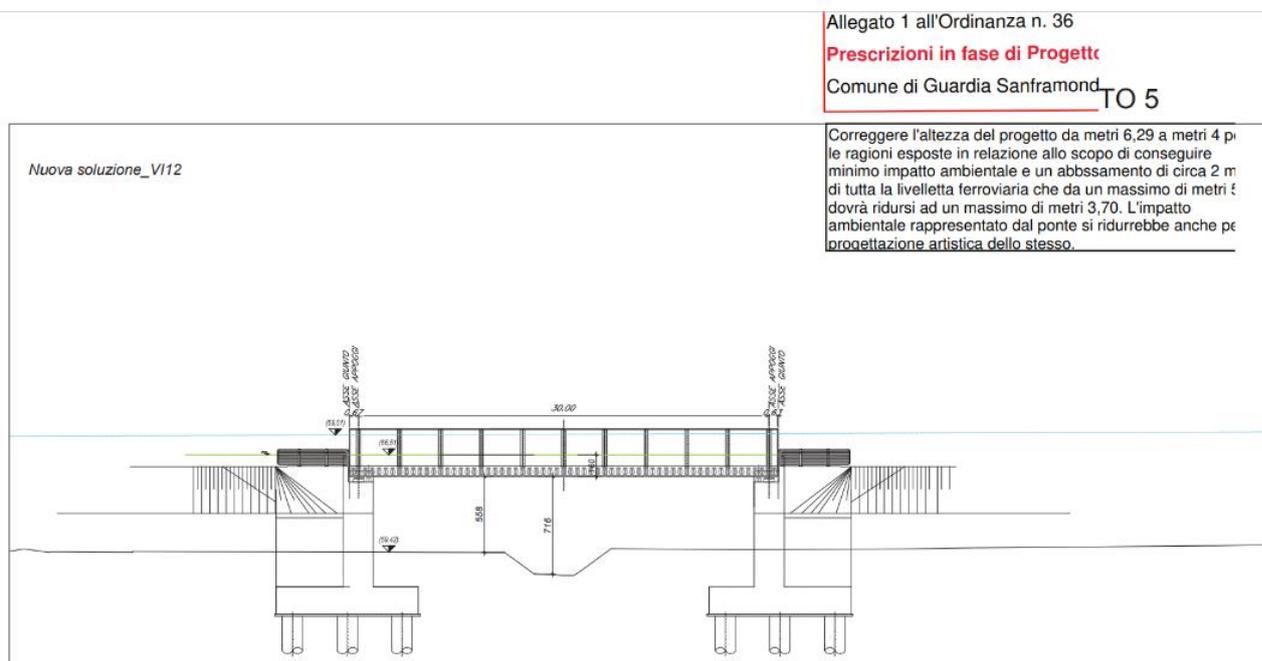
Nell'immagine seguente è riportata la graficizzazione riportata nella prescrizione specificamente riferibile al VI12.

Figura 2 Estratto Graficizzazione Prescrizione Allegato 1 all'Ord.36

Alle suddette variazioni si aggiunge anche la richiesta inserita nella prescrizione di considerare anche una riduzione di 5 m nella luce dell'impalcato, portandola a 30 m (comune di Guardia Sanframondi - Prescrizione 43 Allegato 1 all'Ord.36).

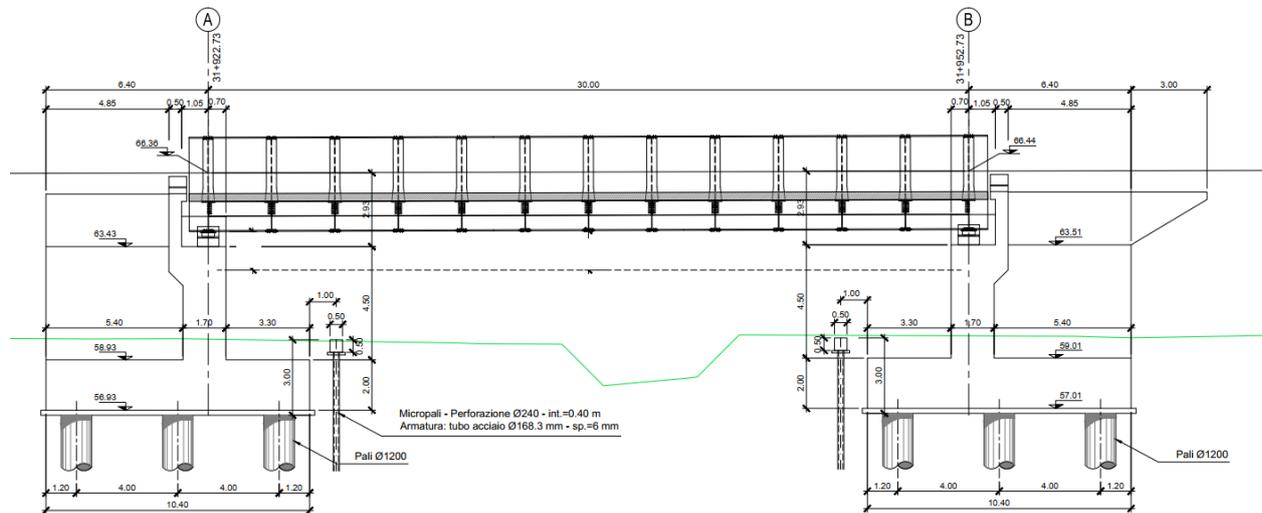
Figura 7 – Sezione Longitudinale

L'impalcato, a via di corsa inferiore, è costituito da due travi metalliche in acciaio, trasversali intermedi e soletta di completamento in c.a. gettata in opera su predalles. La larghezza complessiva dell'impalcato è pari a 13.00 m su cui gravano 2 binari posti ad interasse pari a 4.00 m, in maniera simmetrica rispetto alla mezzeria del viadotto.

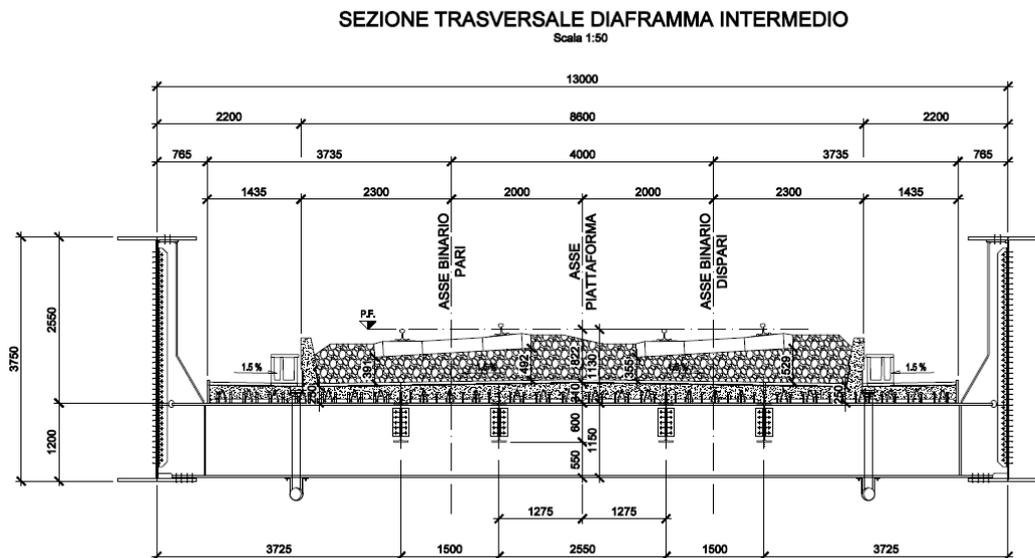
Figura 8 – Impalcato a travatura metallica

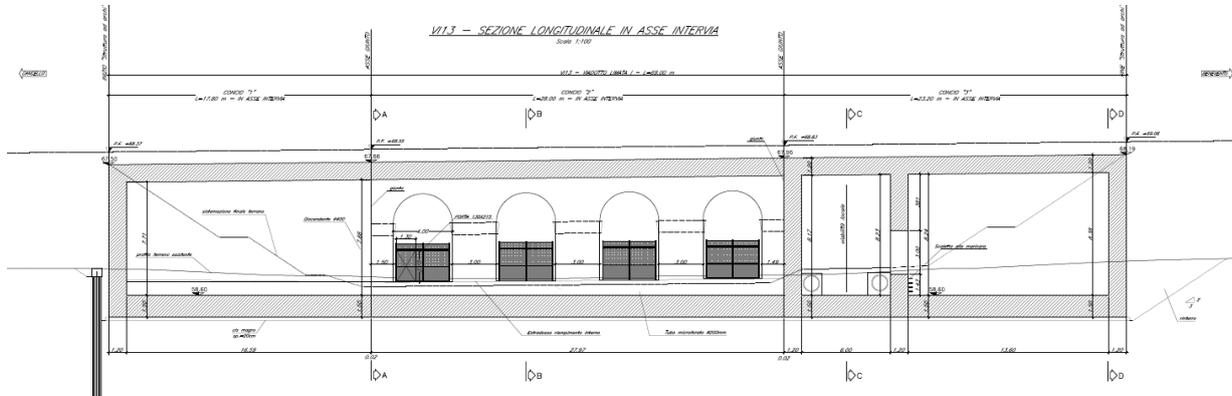
Per il Viadotto, sono previste fondazioni di tipo diretto costituite da platee continue in c.a., che in virtù della notevole diffusione dei carichi sul piano di imposta, unitamente alle buone caratteristiche meccaniche dei terreni di fondazione, consentono di escludere problematiche di deformazione significative per l'elevazione.

Figura 9 Sezione longitudinale VI13

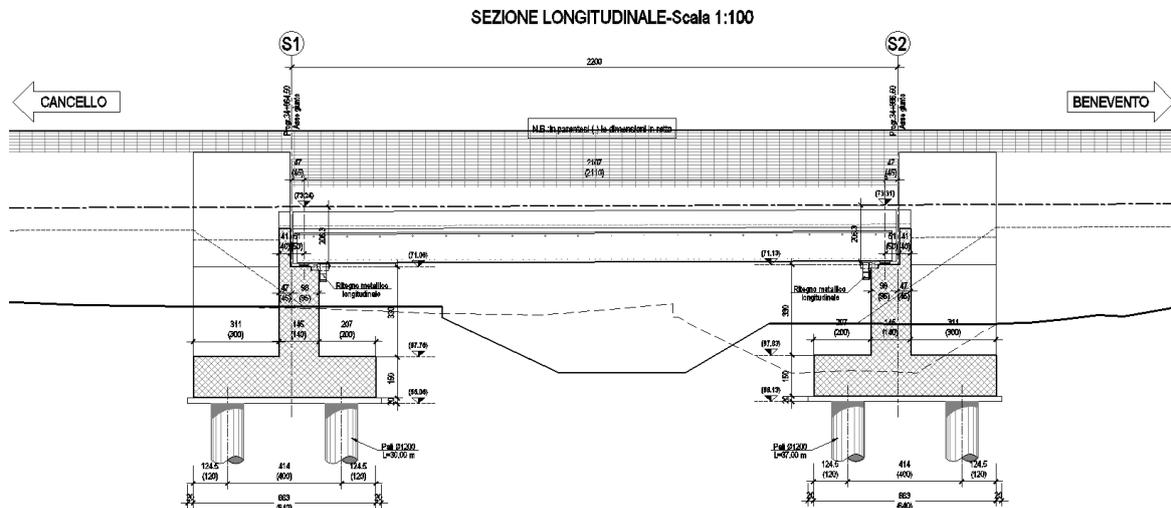
Il viadotto in esame è costituito da un'unica campata di luce pari a 22.00 m.

Figura 10 – Sezione Longitudinale

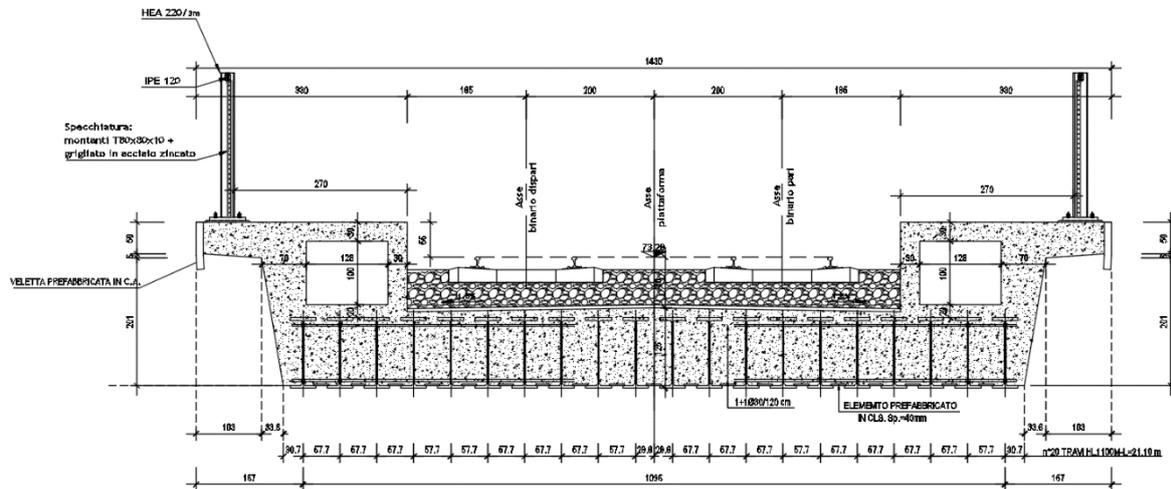
L'impalcato è costituito da travi metalliche incorporate da un getto di completamento in c.a. che realizza anche gli aggetti laterali. La larghezza complessiva dell'impalcato è pari a 14.30 m su cui gravano 2 binari posti ad interasse pari a 4.00 m, in maniera simmetrica rispetto alla mezzeria del viadotto.

Figura 11 – Impalcato a travi incorporate L=22.0 m

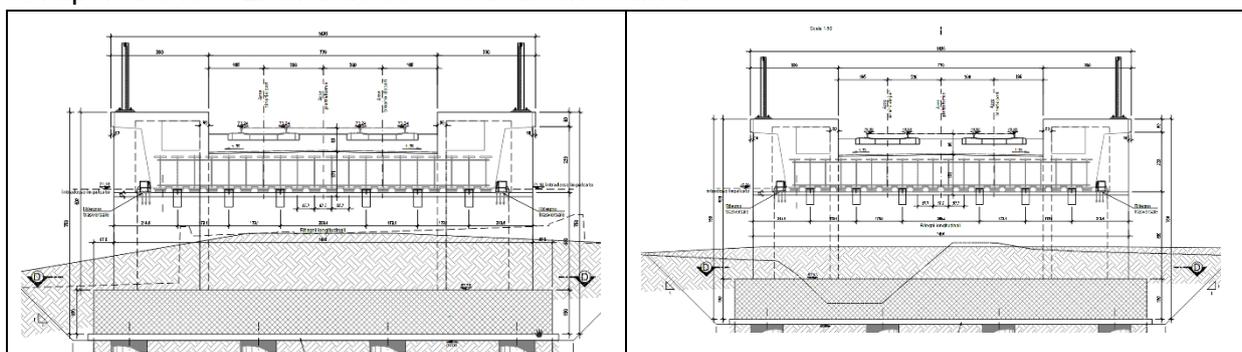
Spalla S1	Spalla S2
-----------	-----------

SPALLA MOBILE S1		SPALLA FISSA S2	
Altezza muro frontale:	3.3 m	Altezza muro frontale:	3.3 m
Spessore muro frontale:	1.4 m	Spessore muro frontale:	1.4 m
Altezza muro paraghiaia:	1.4 m	Altezza muro paraghiaia:	1.4 m
Spessore muro paraghiaia:	0.4 m	Spessore muro paraghiaia:	0.4 m
Spessore plinto di fondazione:	1.5 m	Spessore plinto di fondazione:	1.5 m
Lunghezza plinto di fondazione:	16 m	Lunghezza plinto di fondazione:	16 m
Larghezza plinto di fondazione:	6.63 m	Larghezza plinto di fondazione:	6.63 m
Spessori muri laterali:	0.8 m - 0.72 m	Spessori muri laterali:	0.8 m - 0.72 m
Pali: 8Ø1200, Interasse: 4.35 m, L = 32.0 m		Pali: 8Ø1200, Interasse: 4.35 m, L = 37.0m

Si riportano le sezioni delle sottostrutture in esame.

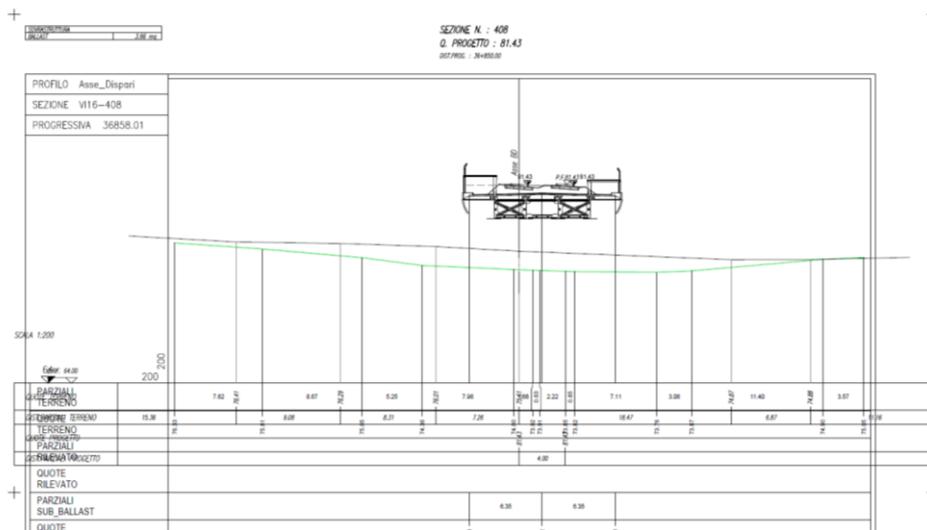
Nel posizionare l'opera sul terreno sono emerse alcune differenze tra il terreno di PD e quello rilevato in PE che hanno impattato sulla quota di imposta delle spalle e dei muri portando ad abbassarla con conseguente incremento dell'altezza del paramento di spalla e dei muri di rilevato rispetto al PD. Rispetto al PD è stato inoltre modificata la soluzione strutturale per i muri di sostegno della S2 che, dato l'incremento di altezza, sono stati trasformati in muri ad U.

A titolo esemplificativo della problematica si riporta la sezione trasversale sulla spalla SP1 (la sezione è presa nello stesso punto planimetrico e il P.F. ha la stessa quota del PD. La linea verde rappresenta il terreno rilevato).

Figura 12 Sezione trasversale sulla spalla SP1 – differenze quote terreno PD/Rilievo

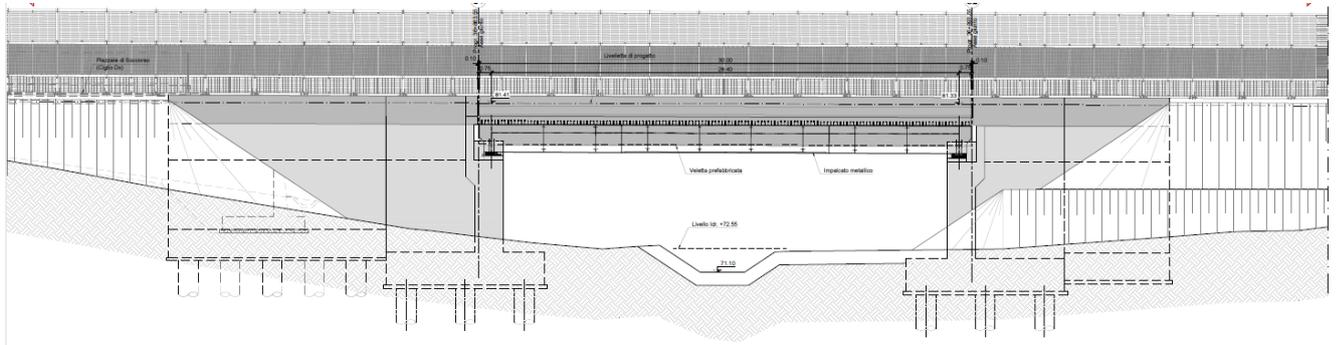
Figura 13 – Sezione Longitudinale di PE

L'impalcato è costituito una travata metallica a sezione mista acciaio-clc di portata teorica pari a 28.4 m. La larghezza complessiva dell'impalcato è pari a 13.70 m su cui gravano 2 binari posti ad interasse pari a 4.00 m, in maniera simmetrica rispetto alla mezzeria del viadotto.

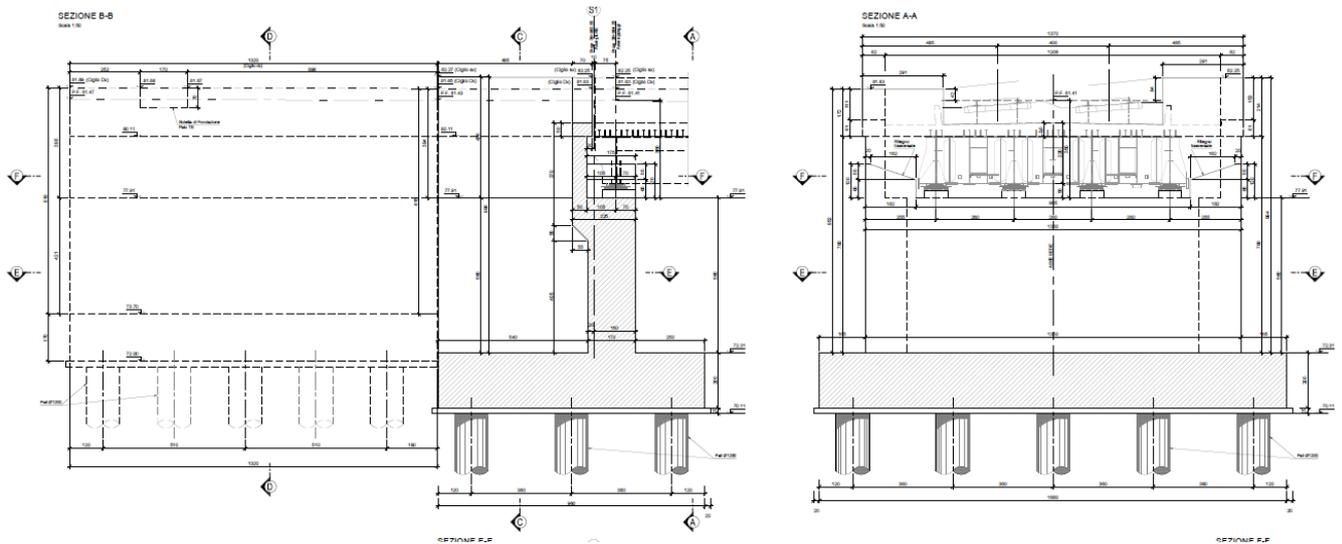
Figura 15 – Spalla S1

La spalla S1 è una spalla classica fondata su pali del 1200 con paramento di altezza pari a 5.60. A tergo della spalla vi è un muro fondato su pali che contiene su un lato il rilevato ferroviario.

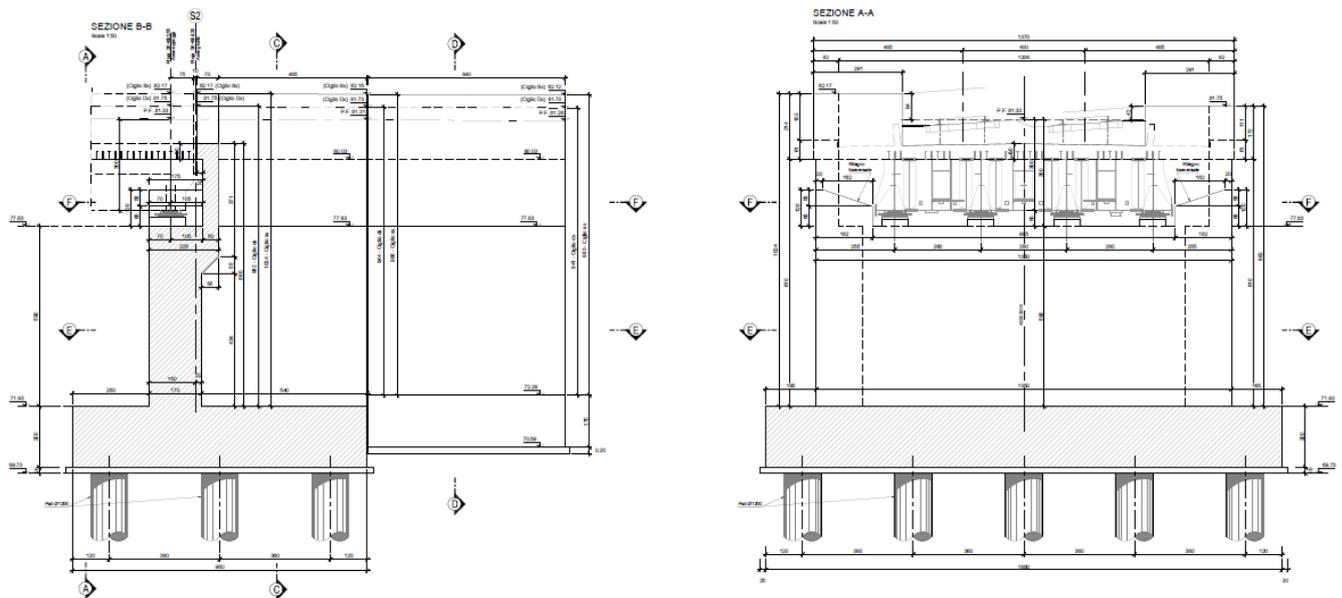
Figura 16 – Spalla S2

La spalla S2 è una spalla classica fondata su pali del 1200 con paramento di altezza pari a 5.90. A tergo della spalla vi è un muro ad U su fondazione diretta che contiene il rilevato ferroviario.

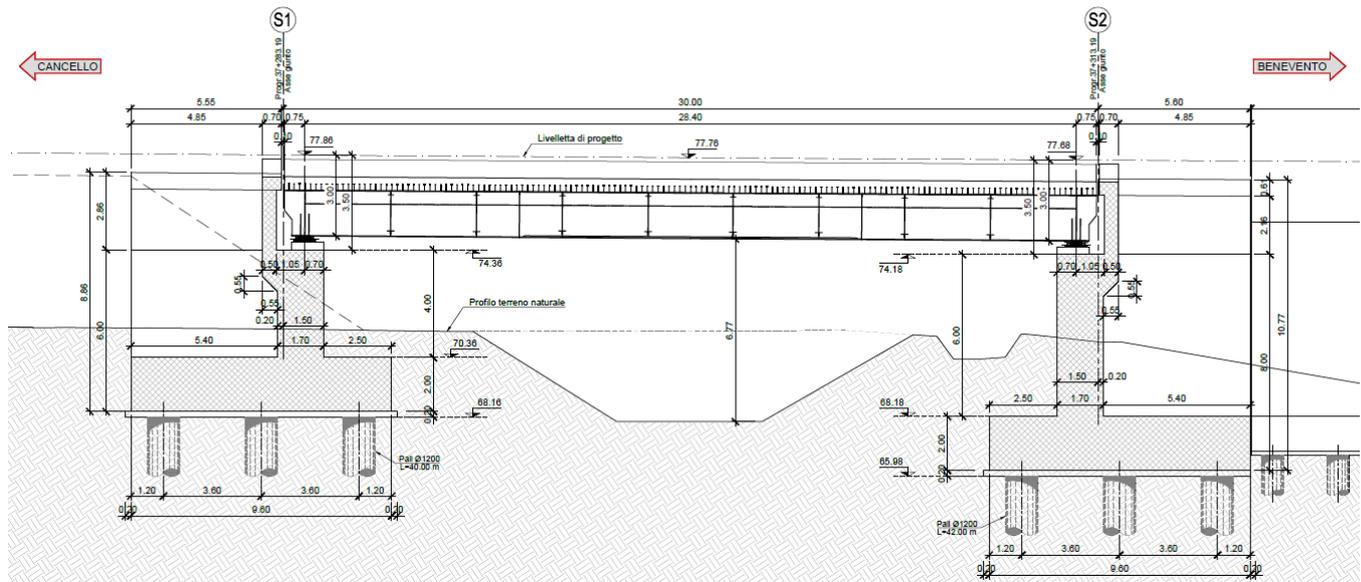
Figura 17 – Sezione Longitudinale

VI17, Ponte sul Vallone del Corpo, dal km 37+283.19 al km 37+313.19.

Il viadotto in esame è costituito da un'unica campata di luce pari a 30.00 m che sovrasta il Vallone del Corpo.

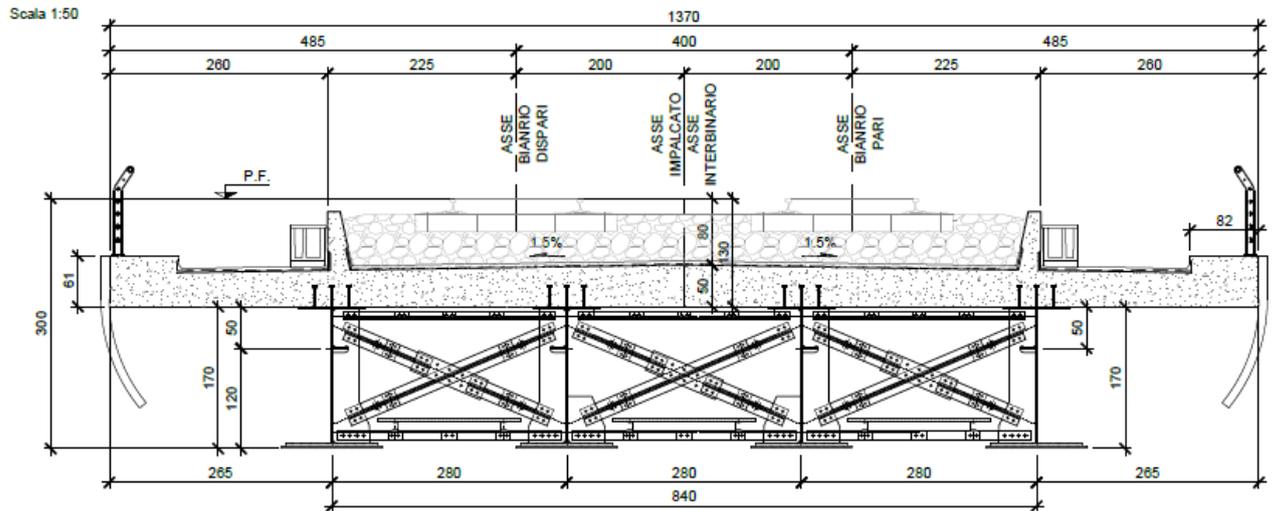
Figura 18 – Impalcato a sezione mista

L'impalcato è costituito una travata metallica a sezione mista acciaio-clc di portata teorica pari a 28.4 m. La larghezza complessiva dell'impalcato è pari a 13.70 m su cui gravano 2 binari posti ad interasse pari a 4.00 m, in maniera simmetrica rispetto alla mezzeria del viadotto.

SEZIONE TRASVERSALE IN MEZZERIA

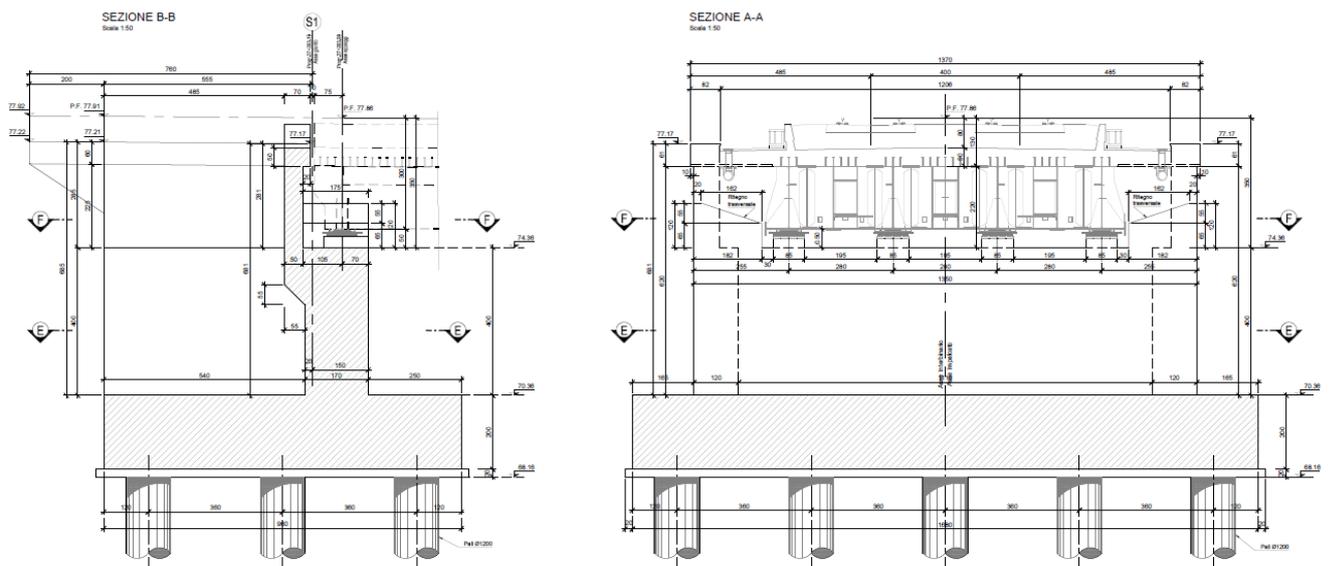
Figura 19 – Spalla S1

La spalla S1 è una spalla classica fondata su pali del 1200 con paramento di altezza pari a 4m.

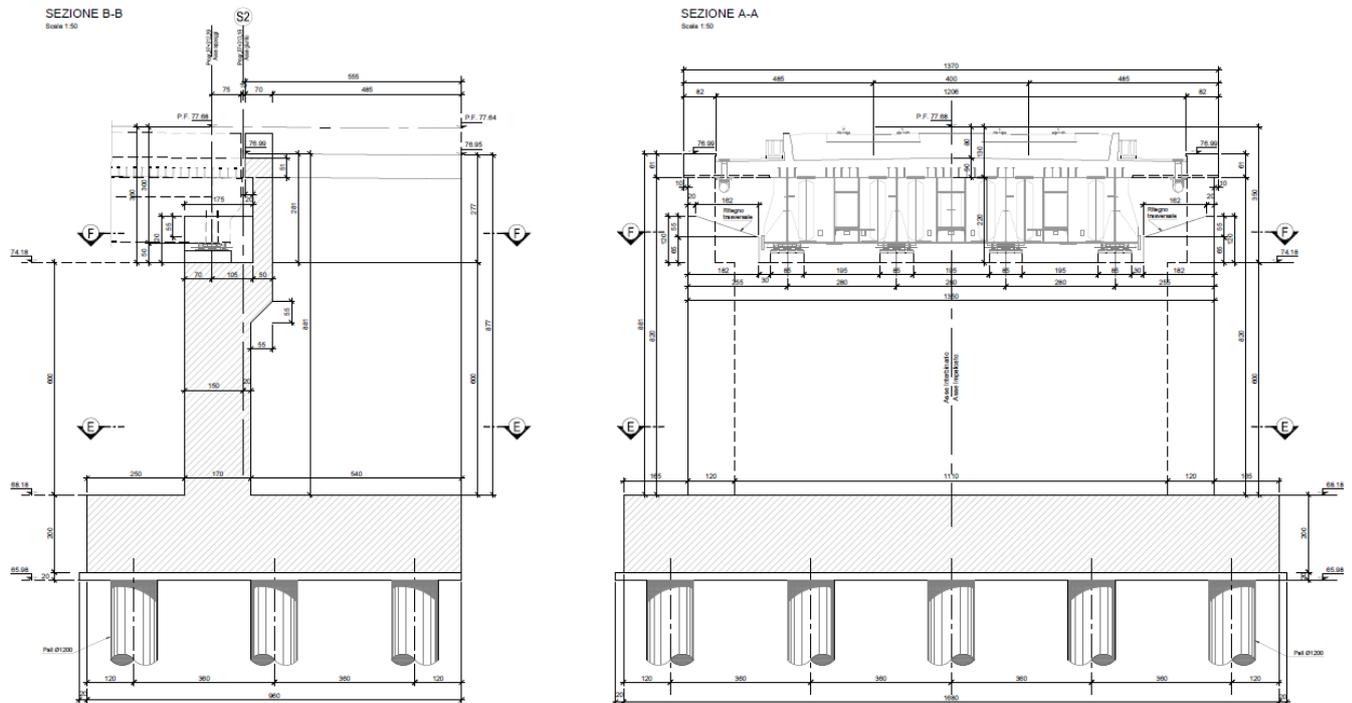
Figura 20 – Spalla S2

La spalla S2 è una spalla classica fondata su pali del 1200 con paramento di altezza pari a 6m.

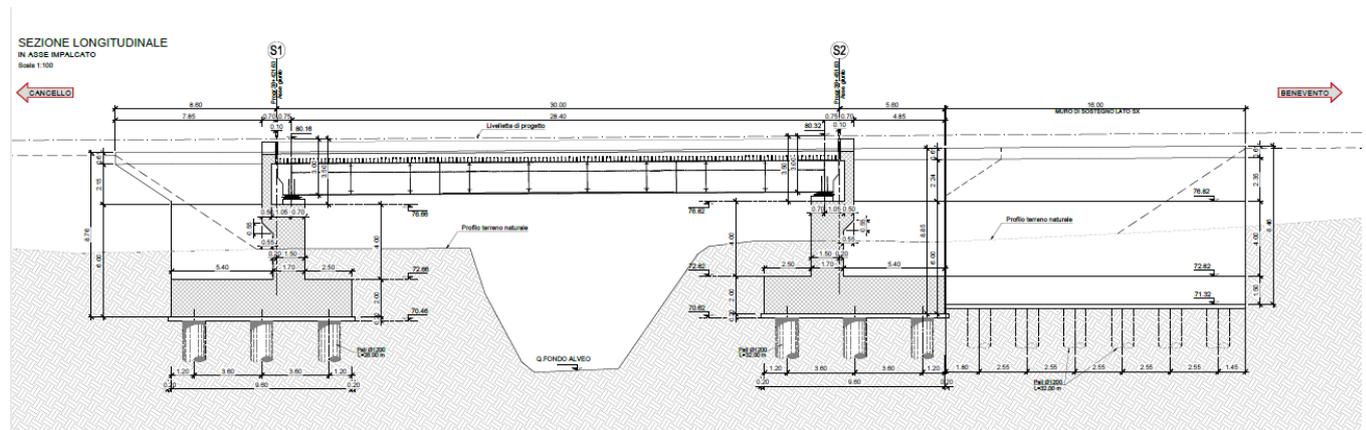
Figura 21 – Sezione Longitudinale

VI18 Ponte Fornace, dal km 38+421.63 al km 38+451.63.

Il viadotto in esame è costituito da un'unica campata di luce pari a 30.00 m che sovrasta il vallone Fornace.

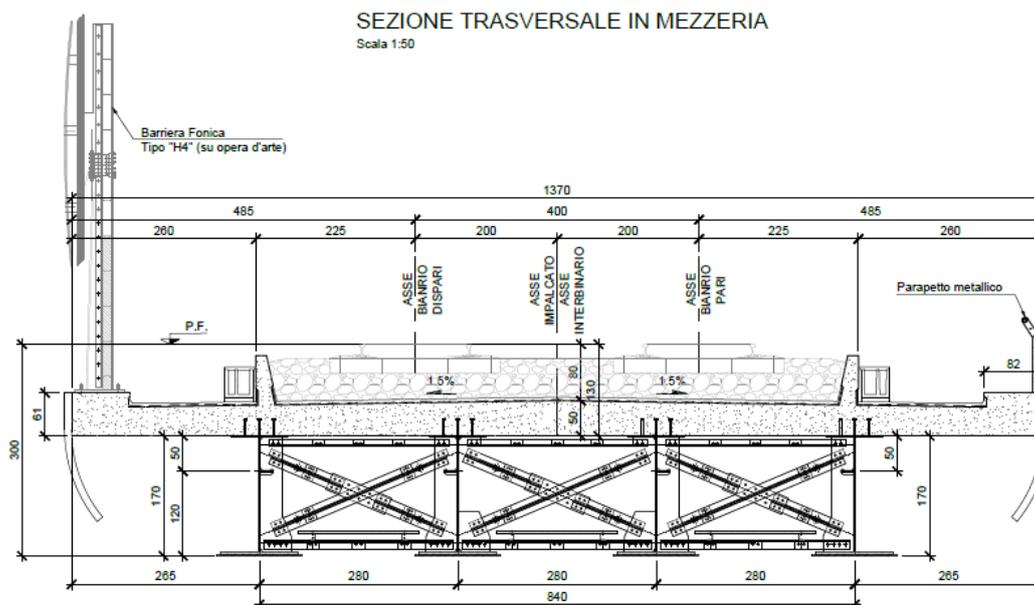
Figura 22 – Impalcato a sezione mista

L'impalcato è costituito una travata metallica a sezione mista acciaio-cls di portata teorica pari a 28.4 m. La larghezza complessiva dell'impalcato è pari a 13.70 m su cui gravano 2

binari posti ad interasse pari a 4.00 m, in maniera simmetrica rispetto alla mezzeria del viadotto.

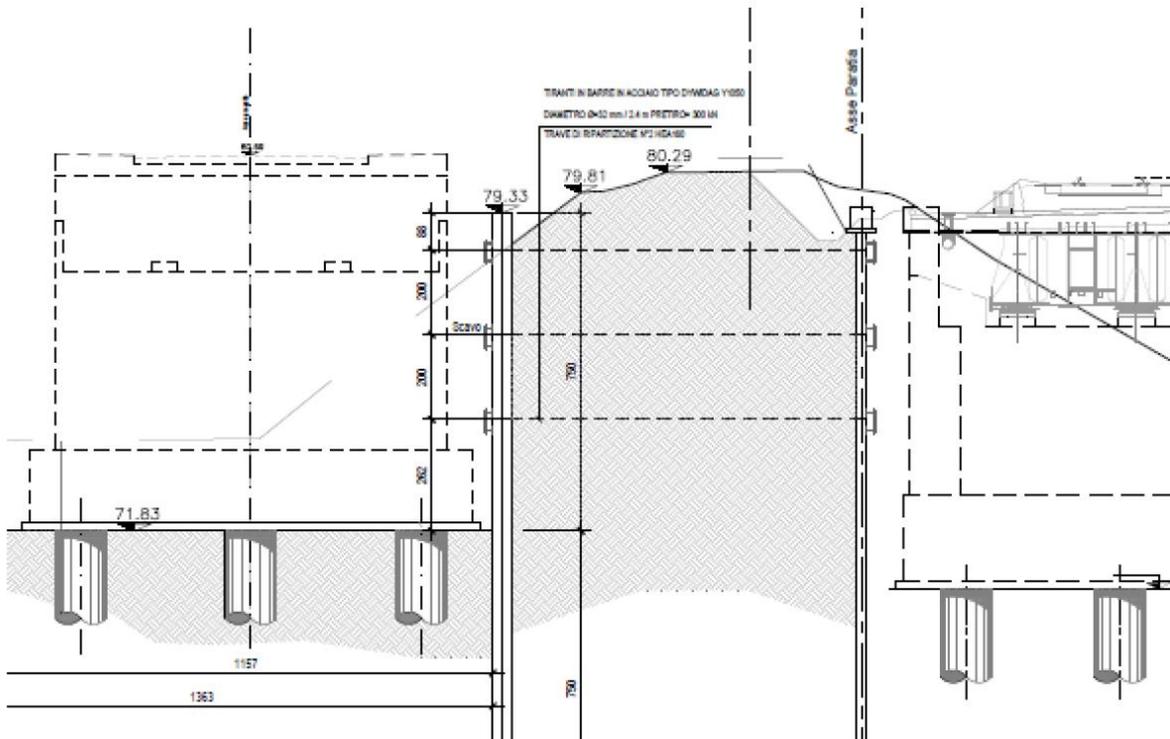
Figura 23 Sezione trasversale Opera provvisoria VI18-NW02

Il ponte VI18 è costruito , in stretto affiancamento al ponte stradale NW02, per lo scavalco del Rio Fornace. e, in base alla fasistica generale già di PD, rispettata nel PE, deve essere realizzato contemporaneamente a quest'ultimo e in presenza di esercizio sulla linea storica. Pertanto, in PE è stata studiata un opera provvisoria che confinasse il rilevato della LS per consentire gli scavi contemporanei su ambo i lati. L'opera è costituita da due paratie di micropali, una lato viadotto ferroviario con passo da 0,4m, l'altra lato NW02 con passo 0.6m tirantate tra loro a contrasto attraverso barre dywidag. Le perforazioni, strumentate, si prevede vengano effettuate dal lato della paratia ferroviaria fino a raggiungere l'altra paratia.

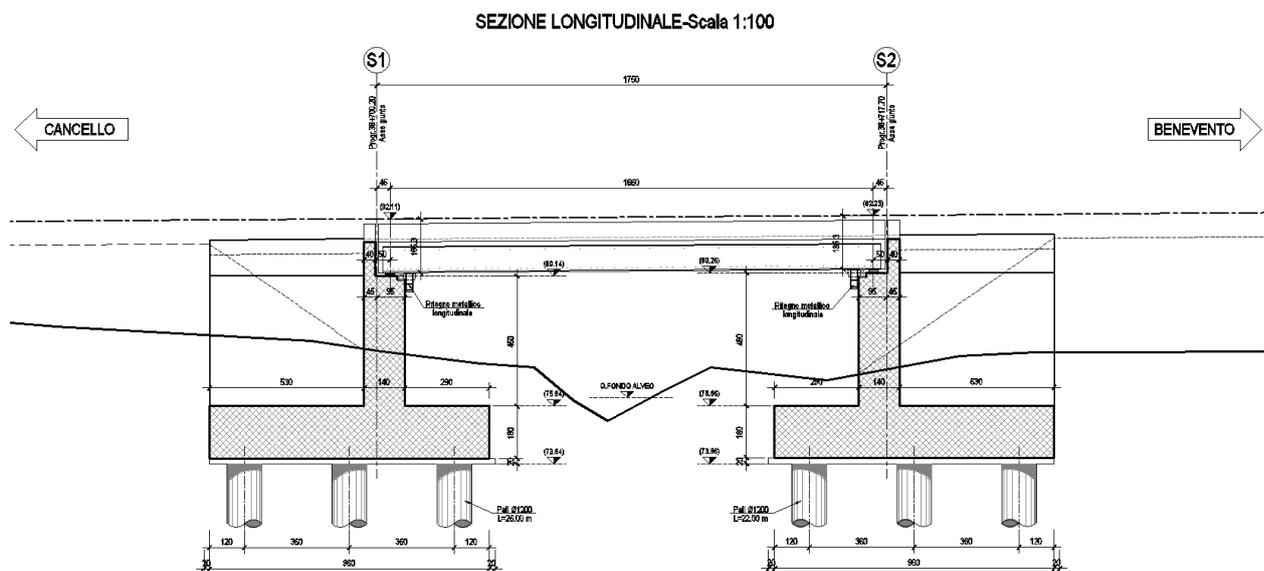
Figura 24 – Sezione Longitudinale

VI19 Ponte Martello, ponte dal km 38+700.00 al km 38+714.70.

Il viadotto in esame è costituito da un'unica campata di luce pari a 17.50 m
