PROGETTO ESECUTIVO

**ITINERARIO NAPOLI – BARI
RADDOPPIO TRATTA CANCELLO - BENEVENTO
II LOTTO FUNZIONALE FRASSO TELESINO – VITULANO
2° E 3° SUBLOTTO TELESE – SAN LORENZO – VITULANO**

PIANO DI MANUTENZIONE OPERE CIVILI (OPERE MAGGIORI, OPERE MINORI E FERMATE)

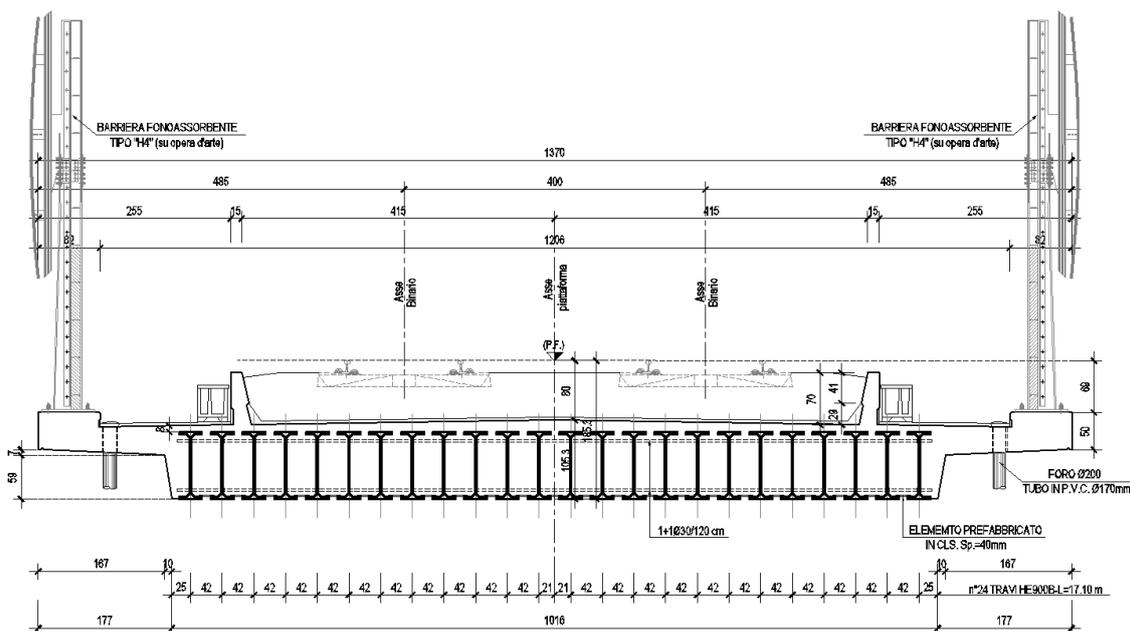
Figura 25 – Impalcato a travi incorporate L=17.50 m

L'impalcato è costituito da travi metalliche incorporate da un getto di completamento in c.a. che realizza anche gli aggetti laterali. La larghezza complessiva dell'impalcato è pari a 13.70 m su cui gravano 2 binari posti ad interasse pari a 4.00 m, in maniera simmetrica rispetto alla mezzeria del viadotto.

SEZIONE TRASVERSALE A-A-Scala 1:50

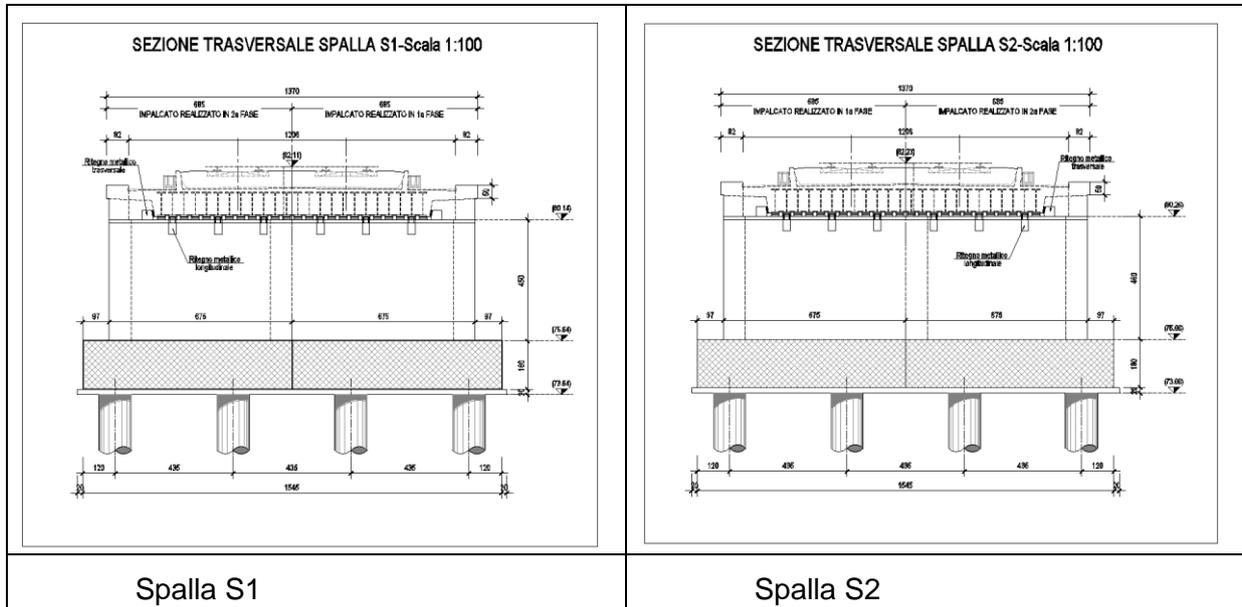
Le sottostrutture consistono in due spalle con fondazioni di tipo profondo su pali. La spalla indicata con "S1" è la spalla fissa mentre quella indicata con "S2" è la spalla mobile.

Si riportano le sezioni delle sottostrutture in esame.

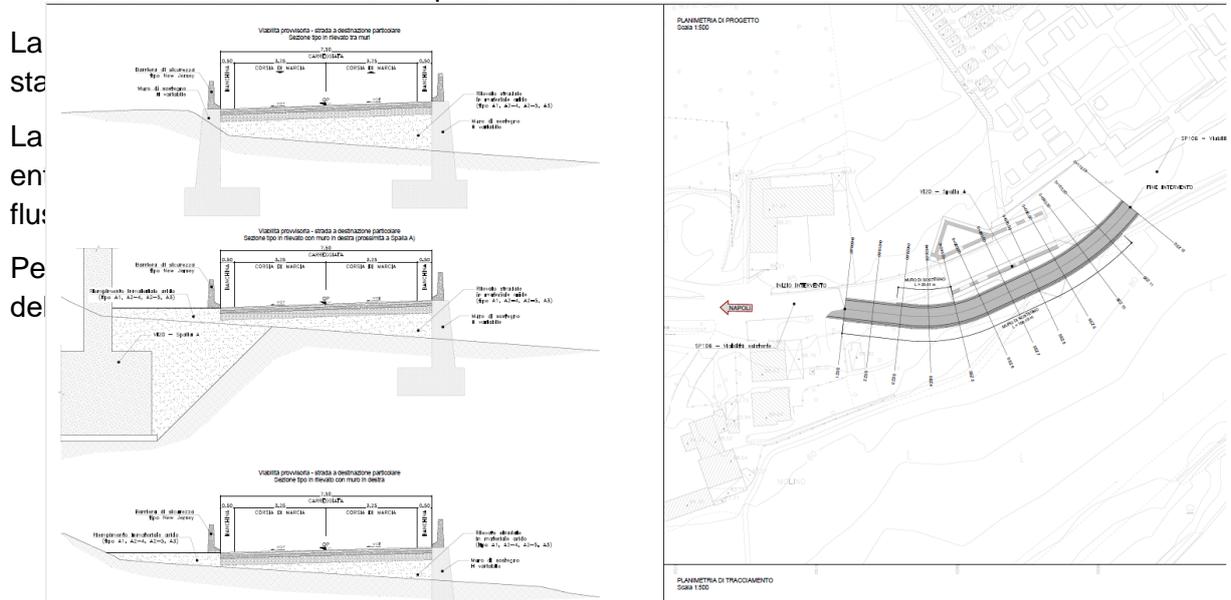
Figura 26 Deviazione Provvisoria SP106 - VI20

La proposta migliorativa sviluppata in fase di gara prevede la realizzazione di una strada, in variante alla viabilità esistente, che permette lo svolgimento delle principali operazioni di cantierizzazione.

La deviazione provvisoria è stata sviluppata in maniera più dettagliata nel PE e soddisfa tutte le verifiche di sicurezza di tipo stradale.

Il progetto definitivo prevedeva il senso unico alternato per 4 mesi della SP 106 e una serie di interruzioni totali della per la posa in opera dell'impalcato del manufatto a farfalla (spalla del viadotto VI20).

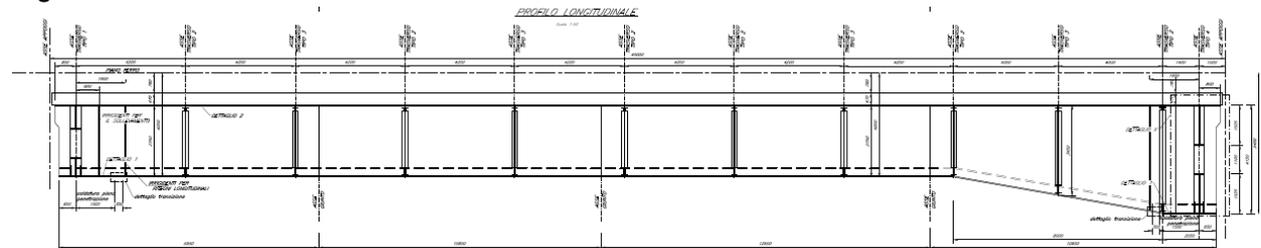
Figura 2: Profilo longitudinale dell'impalcato

La geometria dell'impalcato e delle sezioni trasversali dell'impalcato è riportata nelle figure seguenti.

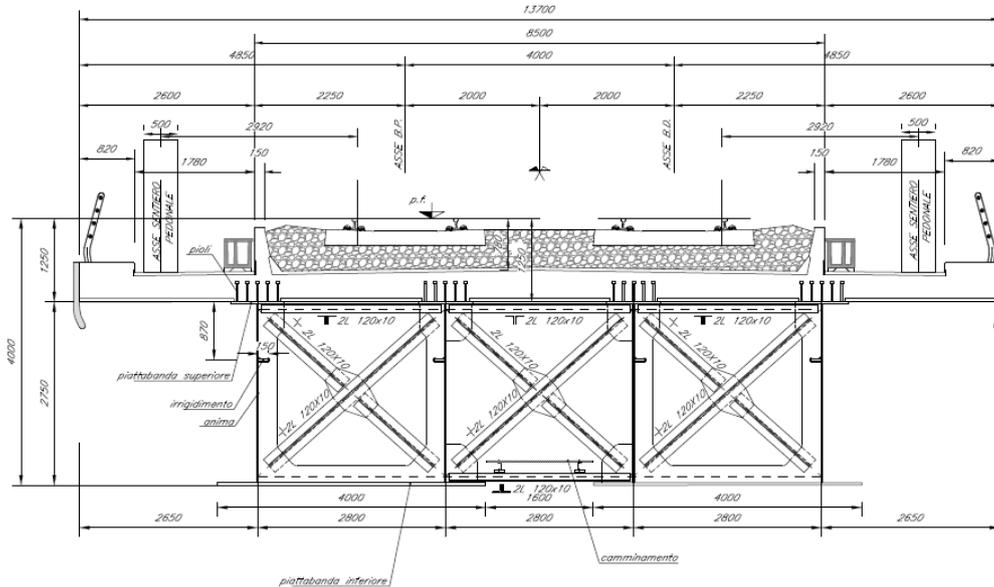
Figura 5: Sezione trasversale tipo (H travi = 2.75 m)

La soletta in calcestruzzo ha una larghezza costante pari a 13.70 m ed uno spessore variabile da 38 cm in corrispondenza dei cordoli fino ad un massimo di 47 cm nella mezzeria dell'impalcato. La soletta è realizzata con l'ausilio di predalles in calcestruzzo aventi uno spessore pari a 7 cm.

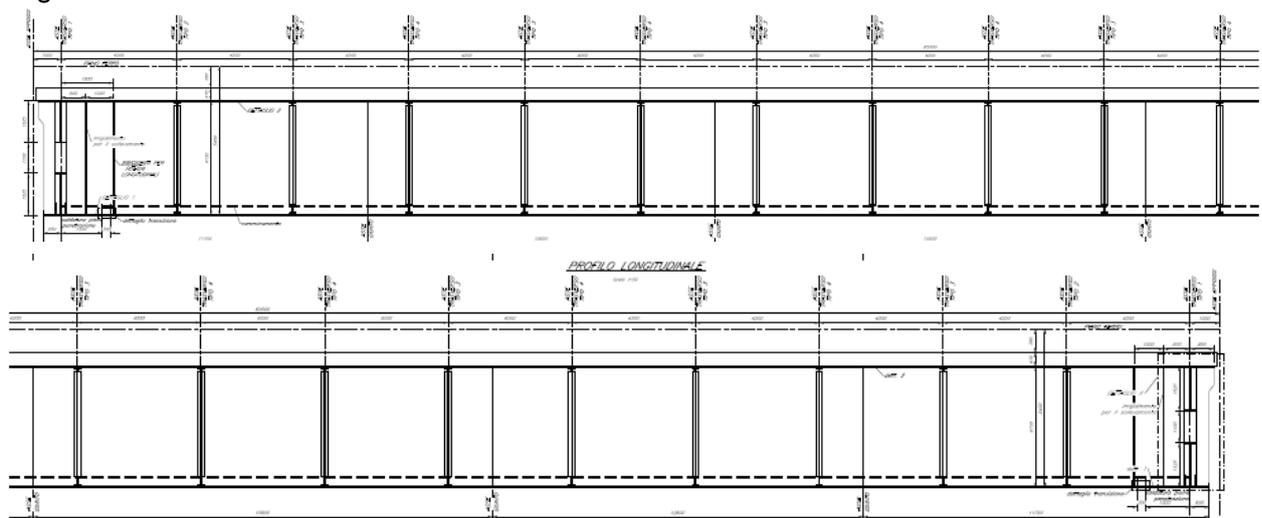
Figura 7: Profilo longitudinale dell'impalcato (1/2 impalcato, simmetrico rispetto alla mezzeria)

La geometria dell'impalcato e delle sezioni trasversali dell'impalcato è riportata nelle figure seguenti.

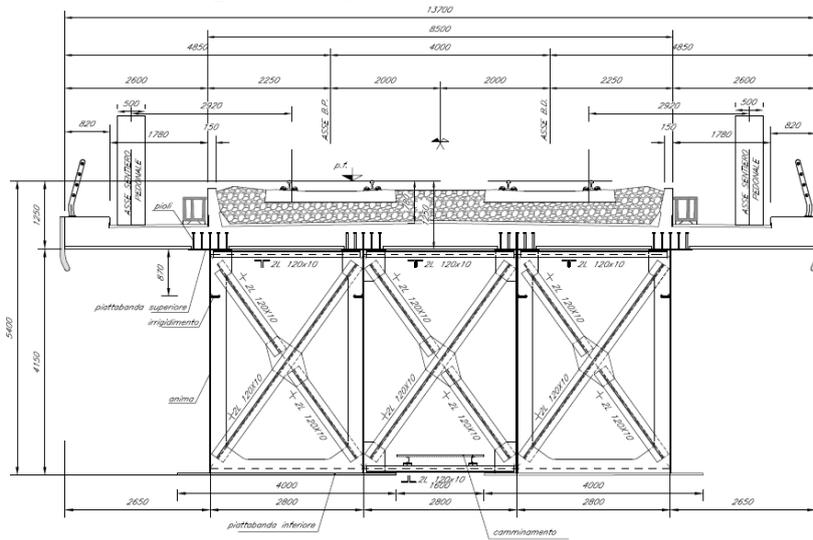
Figura 9: Sezione trasversale tipo (H travi = 4.15 m)

✓ La soletta in calcestruzzo ha una larghezza costante pari a 13.70 m ed uno spessore variabile da 38 cm in corrispondenza dei cordoli fino ad un massimo di 47 cm nella mezzeria dell'impalcato. La soletta è realizzata con l'ausilio di predalles in calcestruzzo aventi uno spessore pari a 7 cm.

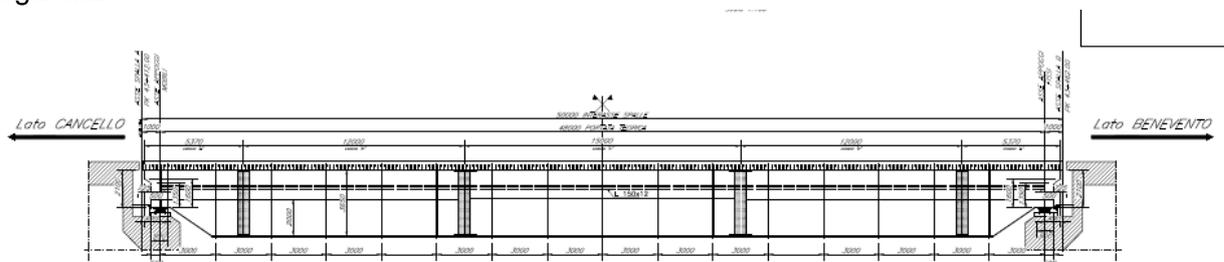
Figura 11: Profilo longitudinale dell'impalcato

La geometria dell'impalcato e delle sezioni trasversali dell'impalcato è riportata nelle figure seguenti.

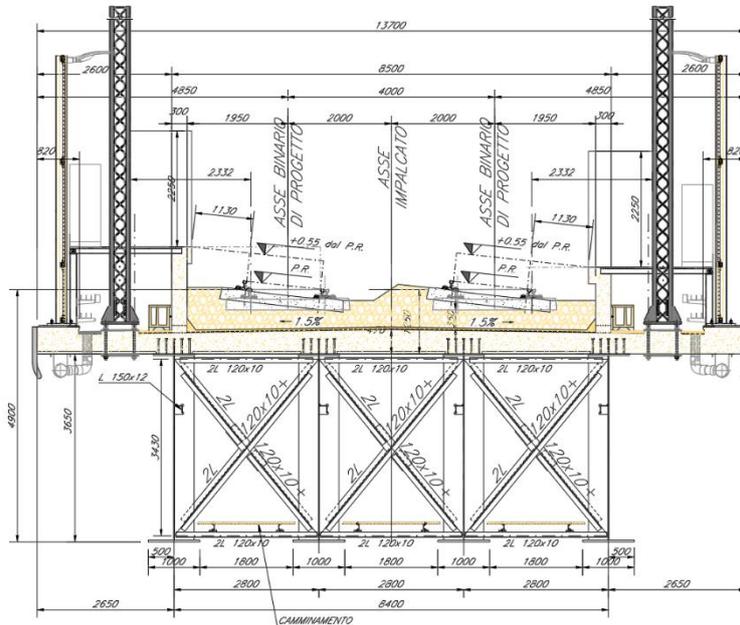
Figura 13: Sezione trasversale tipo (H travi = 3.65 m)

La soletta in calcestruzzo ha una larghezza costante pari a 13.70 m ed uno spessore variabile da 38 cm in corrispondenza dei cordoli fino ad un massimo di 47 cm nella mezzeria dell'impalcato. La soletta è realizzata con l'ausilio di predalles in calcestruzzo aventi uno spessore pari a 7 cm.

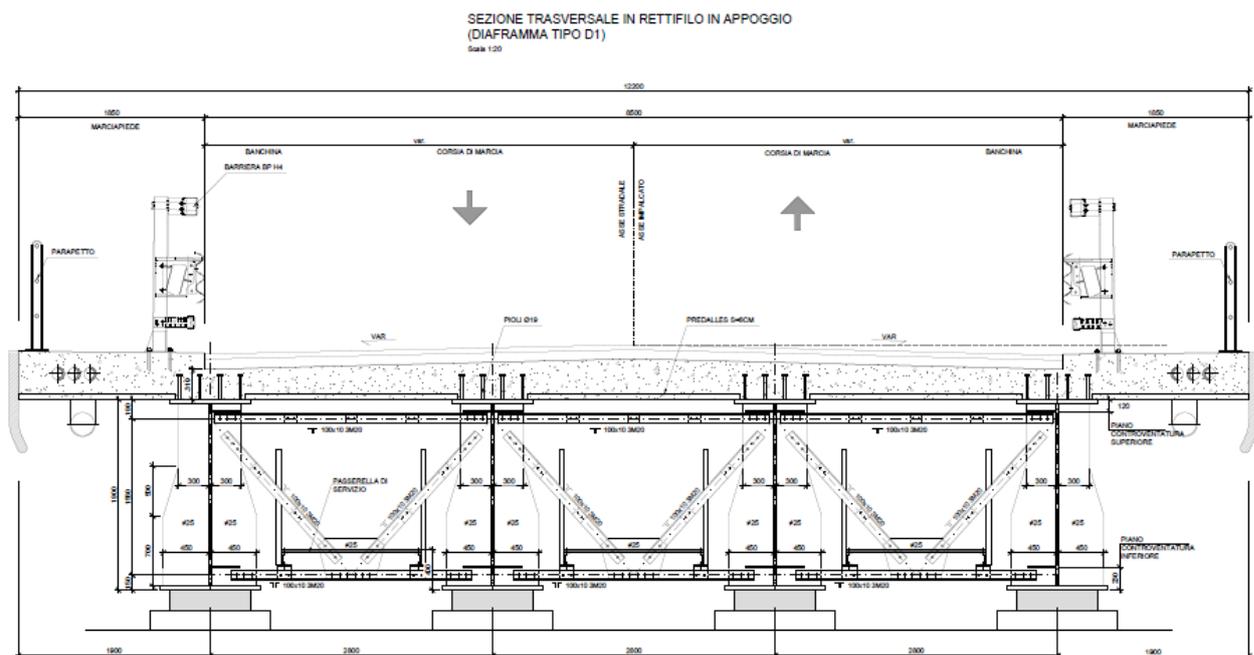
Sezione trasversale in rettifilo in appoggio

La travata tipo centrale è costituita dalla successione dei seguenti conci: CP (concio di pila – 10.0m); CI (concio intermedio – 8.5m); CM (concio mezzeria – 10.0m); CI (concio intermedio – 8.5m); CP (concio di pila – 10.0m). In corrispondenza delle pile di riva i conci CP e CI vengono sostituiti dai conci CPR (concio di pila di riva – 10.0m) e CIR (concio intermedio di riva – 8.5m); infine, per le campate di riva si prevede la seguente successione di conci: CS (concio di spalla – 8.5m); CMR (concio di mezzeria di riva – 8.0m); CIR (concio intermedio di riva – 8.5m); CPR (concio di pila di riva – 10.0m).

L'impalcato in misto acciaio - calcestruzzo è costituito da 4 travi metalliche longitudinali, caratterizzate da un'altezza minima pari a 1900 mm. Le quattro travi sono connesse in direzione trasversale mediante traversi realizzati con schema reticolare. La soletta presenta un'altezza variabile da un minimo di 25 cm ad un massimo di 35 cm circa. Il controvento inferiore e superiore è realizzato mediante controventi a croce di Sant'Andrea.

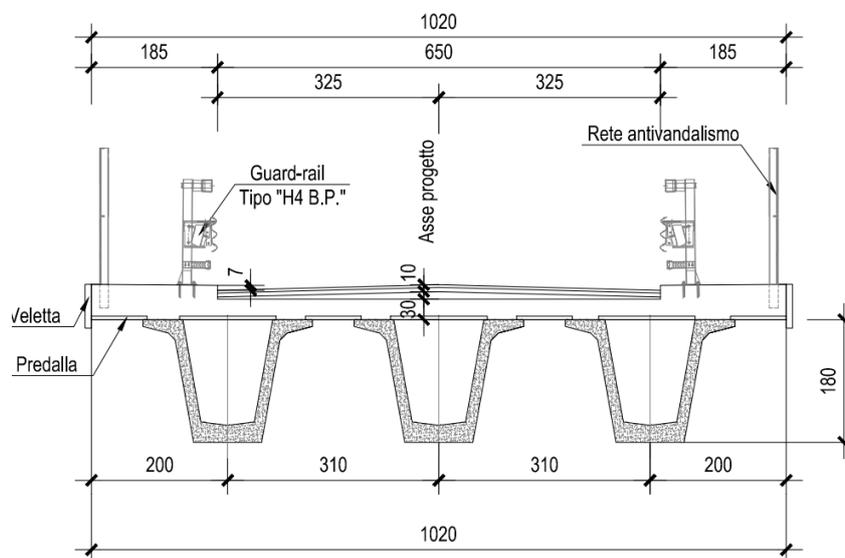
Figura 15 Sezione trasversale NW01

Le travi sono poste ad interasse di 3,10 m; in prossimità degli appoggi hanno sezione ringrossata. Le travi hanno un'altezza pari ad 1,80 m ed una larghezza pari a 2,50 m; presentano un retrotrave di 60 cm e in prossimità degli appoggi hanno un ringrosso delle anime e della base. L'armatura di precompressione della trave è costituita da trefoli 0,6", aventi area nominale di 1,39 cm².

I traversi di testata hanno uno spessore di 60 cm ed un'altezza di 1.50 m.

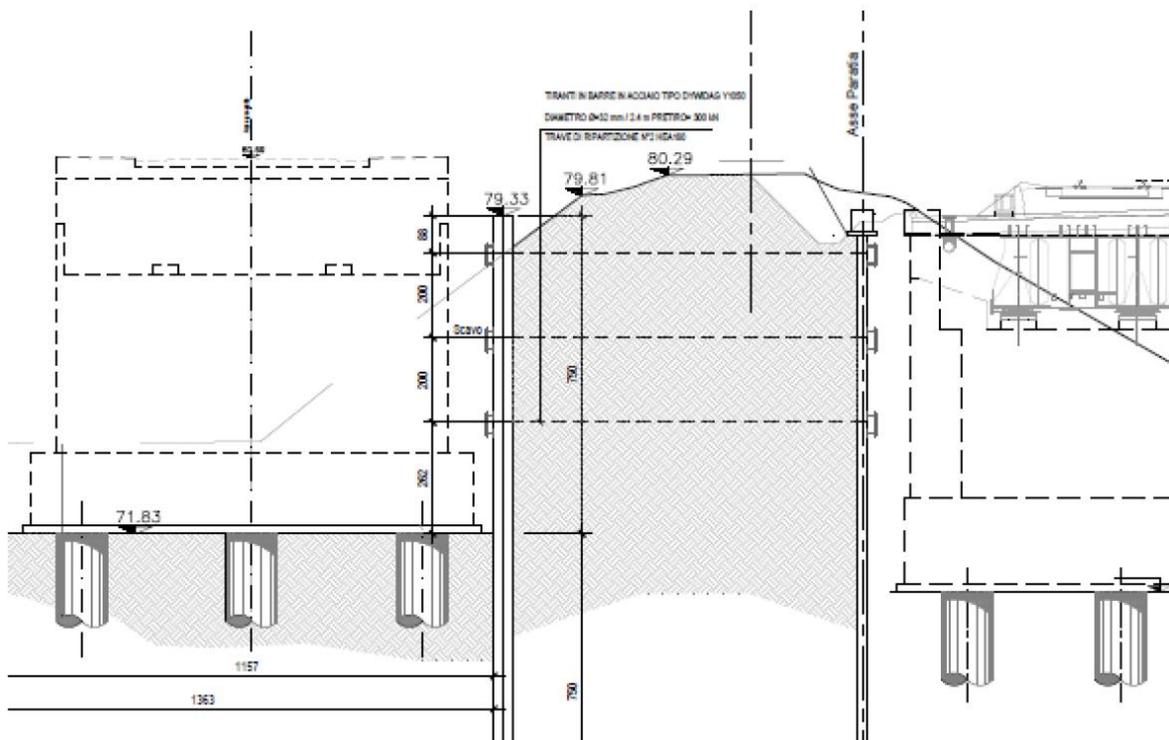
Figura 17 Sezione trasversale Opera provvisoria VI18-NW02

Il ponte NW02 è costruito, in stretto affiancamento al viadotto VI18, per lo scavalco del Rio Fornace. e, in base alla fasistica generale già di PD, rispettata nel PE, deve essere realizzato contemporaneamente a quest’ultimo e in presenza di esercizio sulla linea storica. Pertanto, in PE è stata studiata un’opera provvisoria che confinasse il rilevato della LS per consentire gli scavi contemporanei su ambo i lati. L’opera è costituita da due paratie di micropali, una lato viadotto ferroviario con passo da 0,4m, l’altra lato NW02 con passo 0.6m tirantate tra loro a contrasto attraverso barre dywidag. Le perforazioni, strumentate, si prevede vengano effettuate dal lato della paratia ferroviaria fino a raggiungere l’altra paratia.

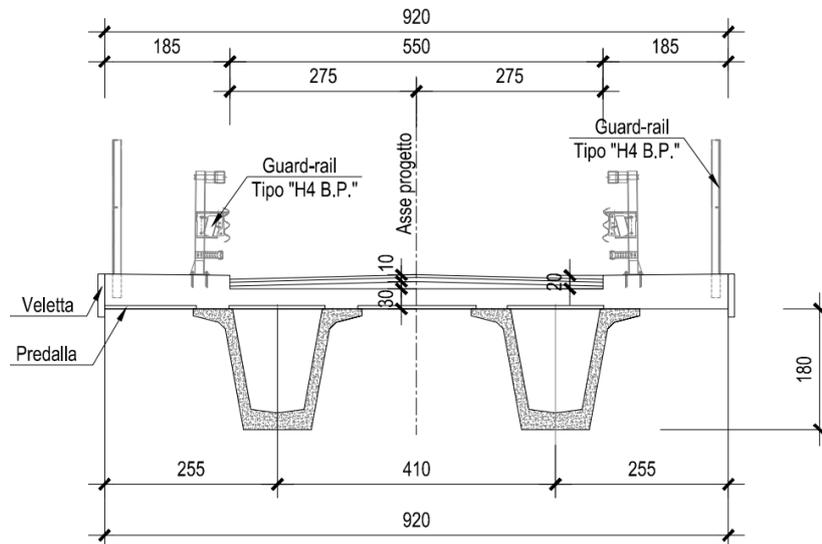
Figura 18 Sezione trasversale NW02

La sezione strutturale ipotizzata per l’IV05, per uniformità con le altre 3 opere analoghe dell’appalto, è a cassoncini in cap di altezza pari a 1.8m e intradosso compatibile con la quota di massima piena ricalcolata nell’ambito del PE per il Rio Fornace (si faccia riferimento agli elaborati idraulici specifici).

Le travi sono poste ad interasse di 3,10 m; in prossimità degli appoggi hanno sezione ringrossata. Le travi hanno un'altezza pari ad 1,80 m ed una larghezza pari a 2,50 m; presentano un retrotrave di 60 cm e in prossimità degli appoggi hanno un ringrosso delle anime e della base. L'armatura di precompressione della trave è costituita da trefoli 0,6", aventi area nominale di 1,39 cm².

I traversi di testata hanno uno spessore di 60 cm ed un'altezza di 1.50 m.

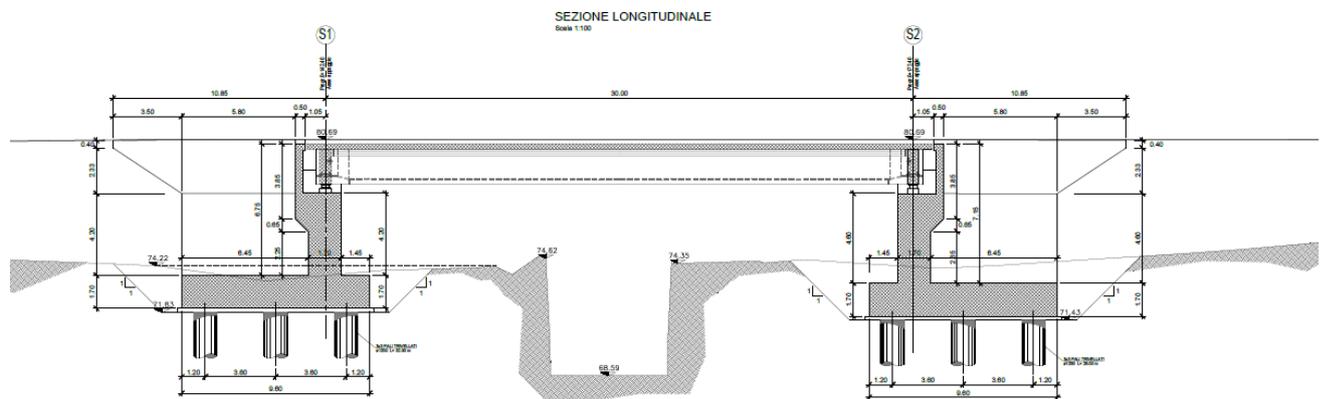
Le spalle sono di tipo tradizionale e fondate sui pali del 1200.

SPALLA FISSA S2

SPALLA MOBILE S1

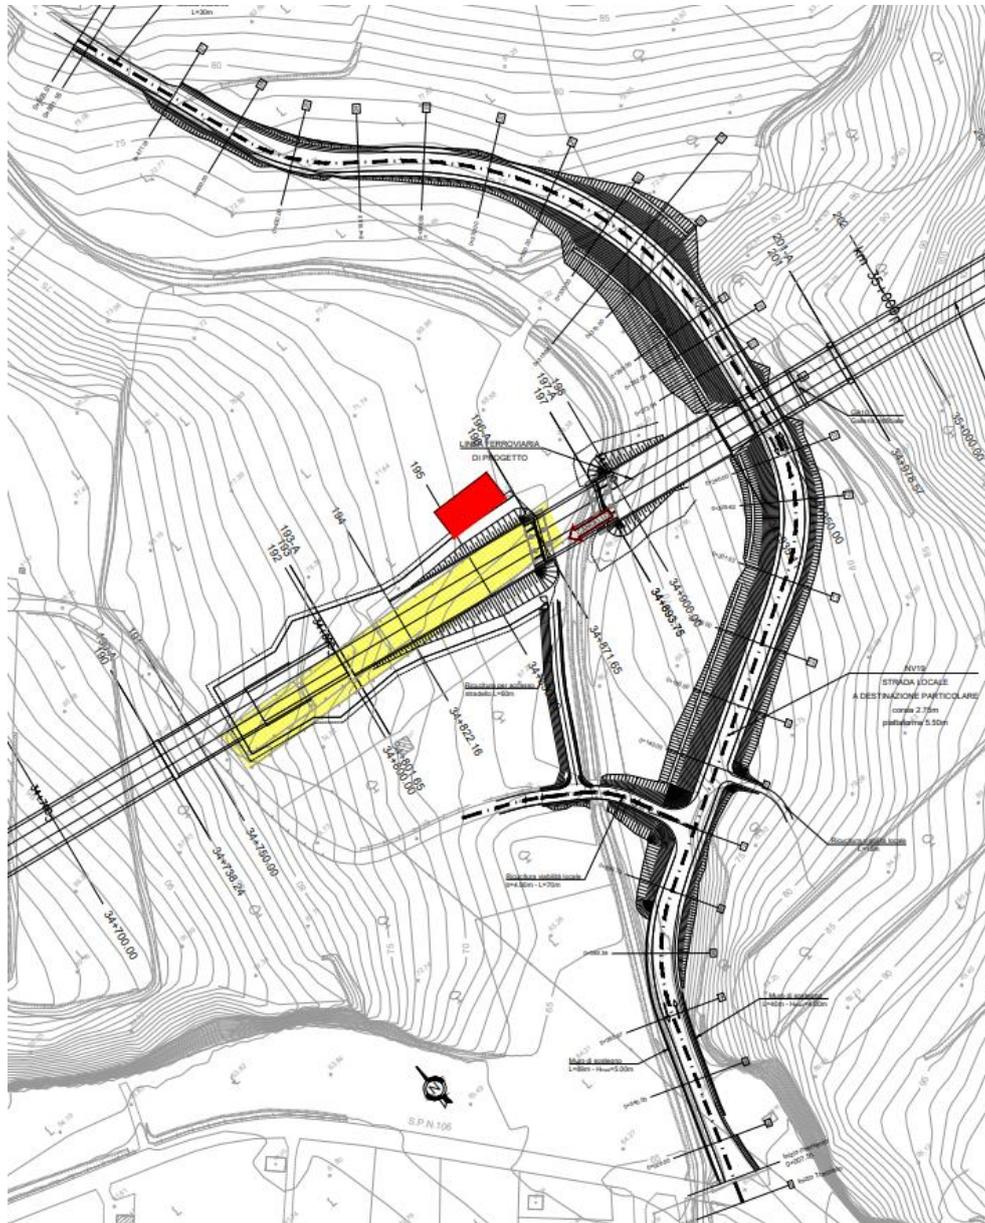
Figura 19 - NV19 inquadramento planimetrico

L'inizio della NV19 è a progressiva 34+822.16. Per questa NV sono previsti muri di sostegno con fondazione diretta e muri di sostegno su pali. Il muro a Sud-Est, funge anche da elemento di protezione per la viabilità dalla caduta di detriti provenienti dalla disgregazione dell'affioramento in corrispondenza di questa porzione. L'immagine seguente riporta un inquadramento planimetrico di NV19.

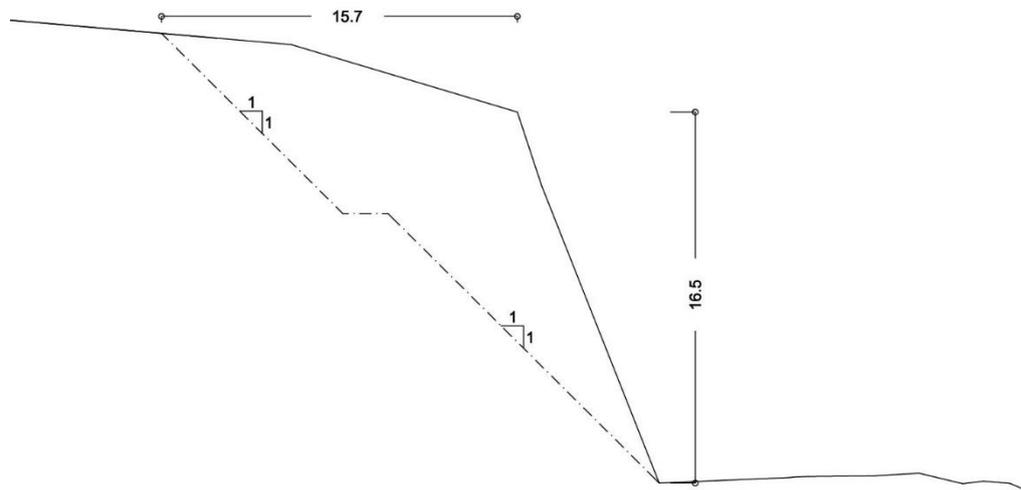
Figura 21: Risagomatura del fronte di cava

Ad ulteriore protezione, per lo stesso affioramento è prevista la risagomatura del fronte. Allo stato attuale, in corrispondenza delle progressive iniziali, è presente un fronte di cava di inclinazione pari a circa 80°. Per garantire un margine di sicurezza adeguato nelle fasi di realizzazione dell'opera e nell'esercizio della stessa si prevede la risagomatura del fronte di cava. La configurazione finale del fronte di cava, riportata nell'immagine a seguire, prevede un fronte inclinato 1/1 con una banca orizzontale di 2 m.

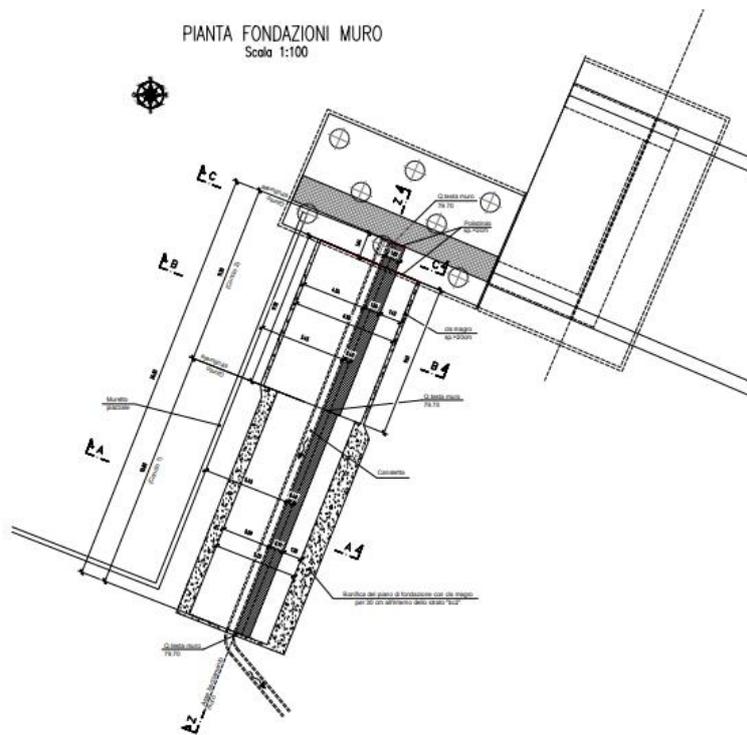
Figura 27 - Planimetria Muro FA10

L'immagine seguente riporta la collocazione del muro e delle opere afferenti alla liea ferroviaria.

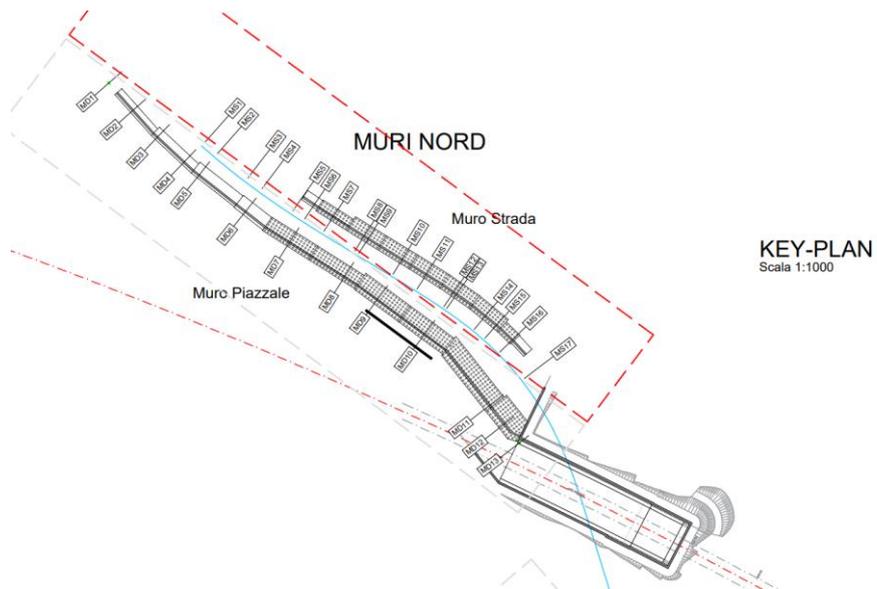
Figura 37 - Muri NV29, lato NORD

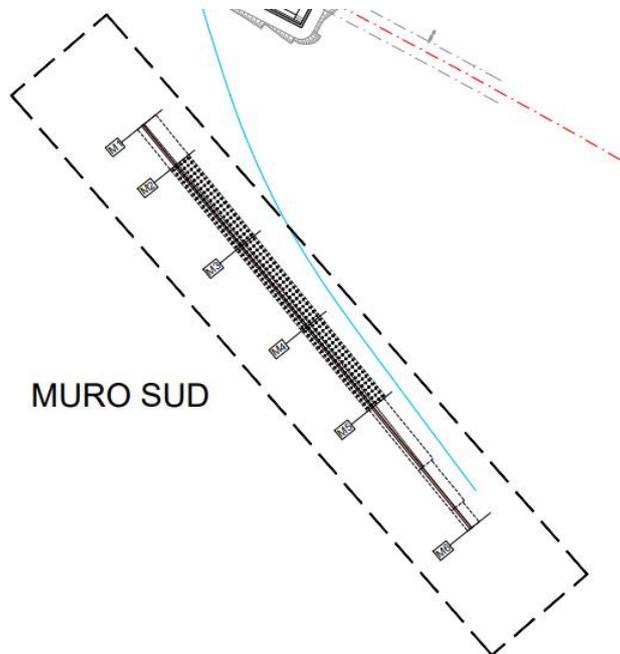
Figura 38 - Muri NV29, lato Sud

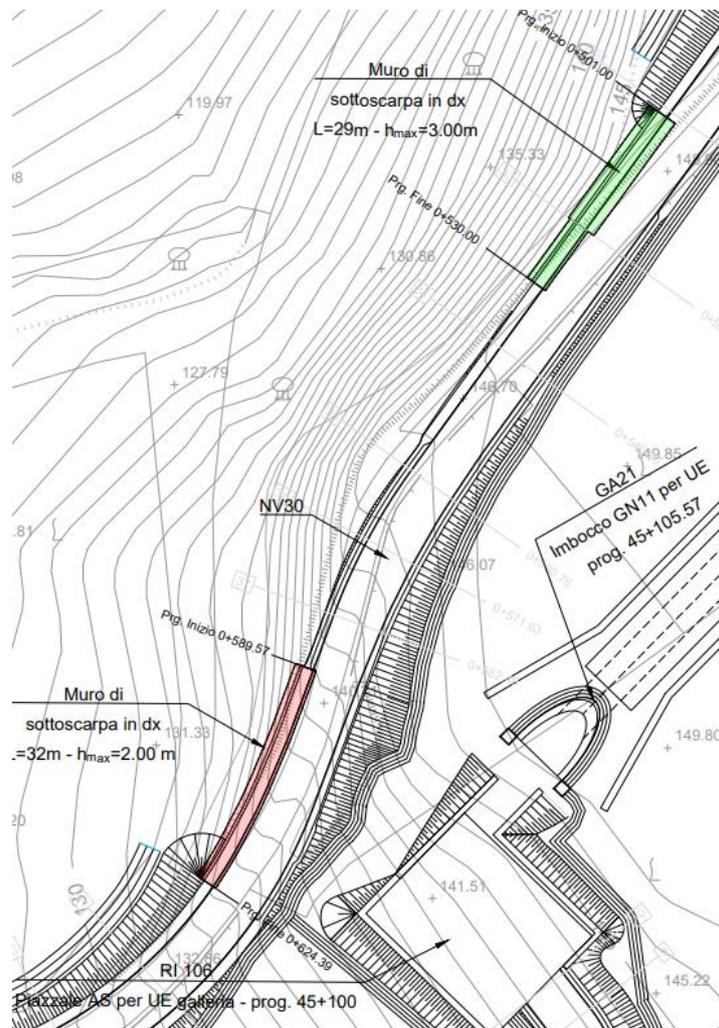
Figura 39 - muri di NV30-tratto 1

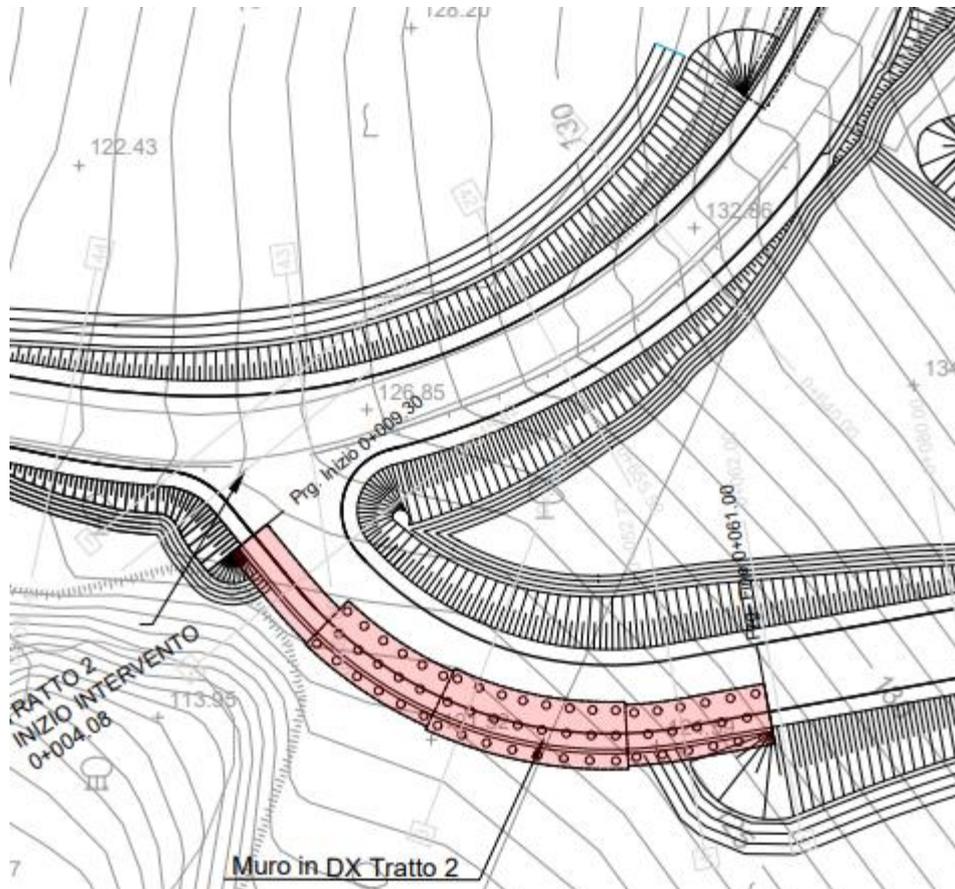
Figura 40 - Muri di NV30, tratto 2

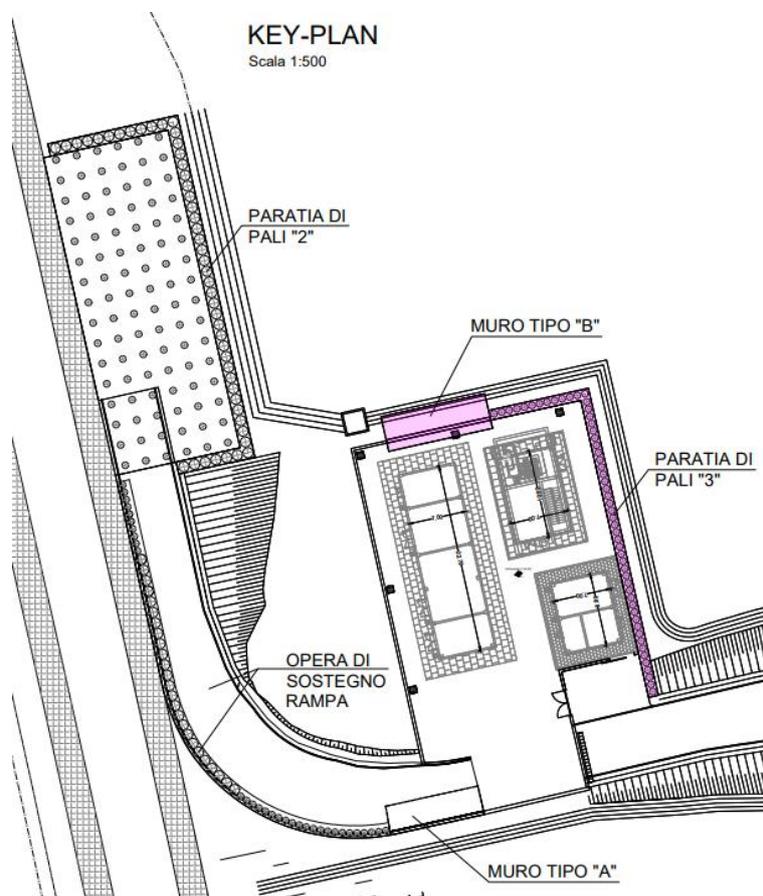
Figura 41 - TR101: muro e paratia

- Muro tipo B
- Paratia di pali per la rampa di collegamento tra il piazzale e la NV35
- Muro tipo A

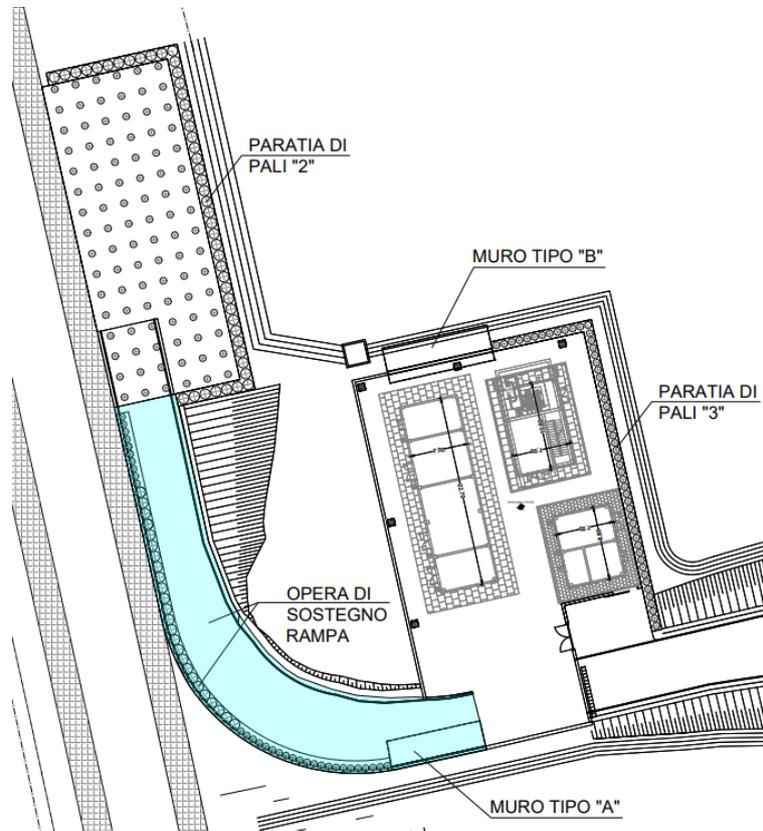
Figura 42 - TR102 Muro e paratia

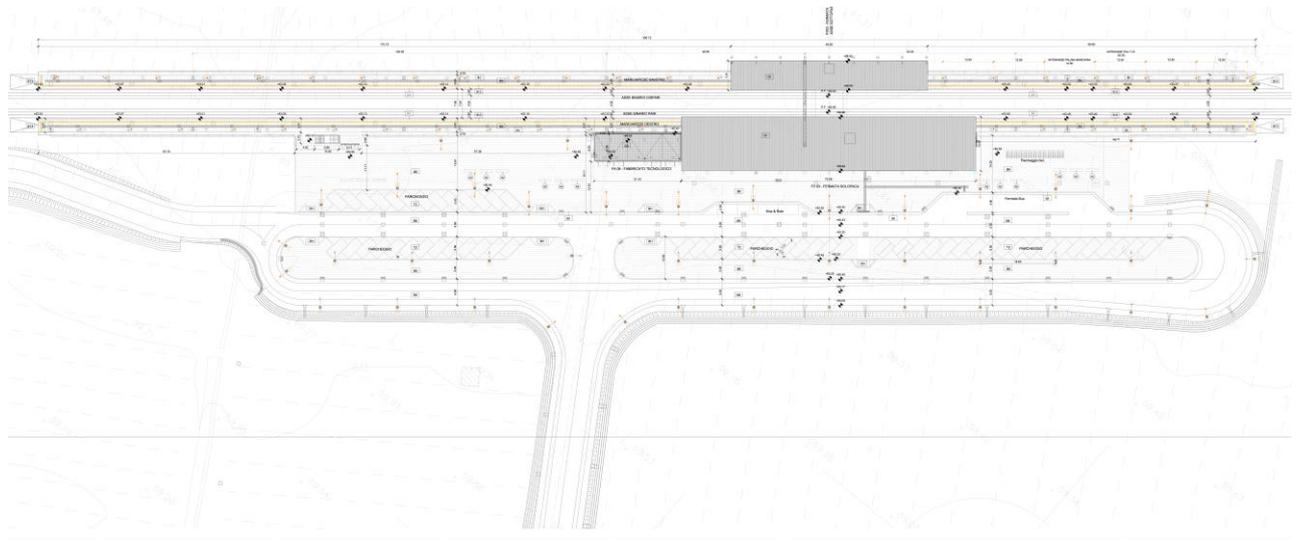
Al lato dell’ingresso, è ubicato il fabbricato tecnologico (FA08) a servizio della fermata, a un livello, direttamente accessibile dal parcheggio.

Figura 43- Planimetria generale Fermata Solopaca

La fermata è servita da due banchine laterali, di lunghezza pari a 300 m e di larghezza minima pari a 3,5 m. In continuità con le banchine aperte al pubblico, lato galleria Tuoro-S. Antuono, sono presenti i marciapiedi del Fire fighting point della galleria.

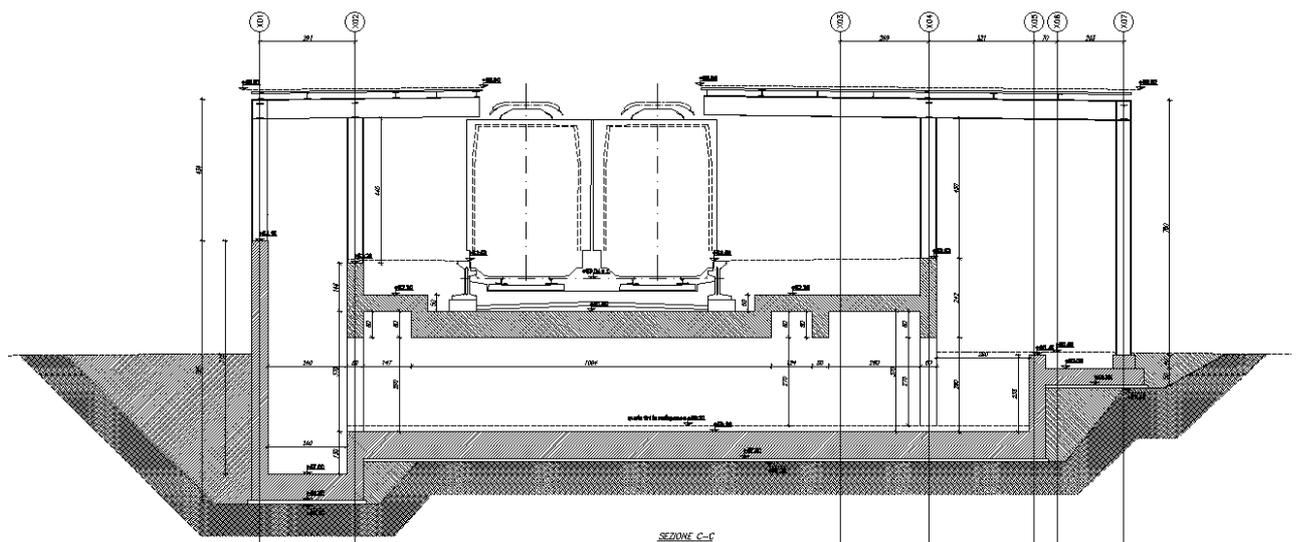
Le strutture di sottopasso, banchina e scale di accesso sono realizzate in cemento armato mentre le pensiline e la copertura del fabbricato viaggiatori sono realizzate in carpenteria metallica.

Figura 44- sezione sottopasso Fermata Solopaca

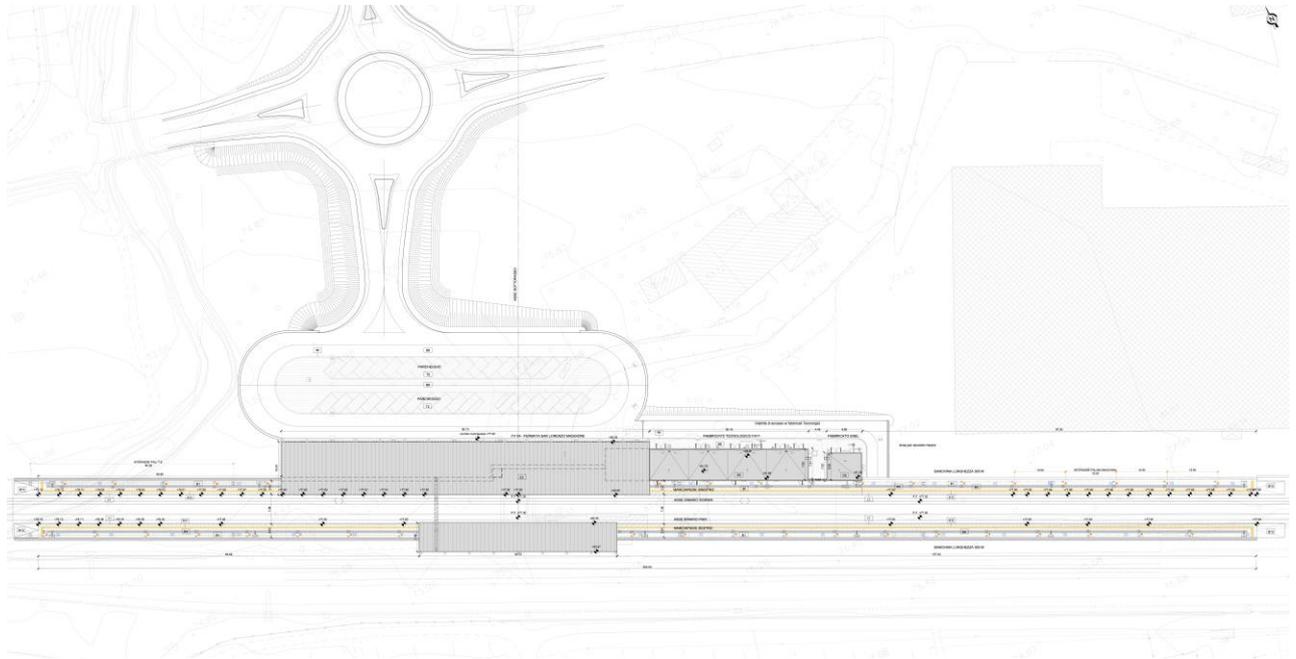
Figura 45. Planimetria generale fermata San Lorenzo

Al lato dell'ingresso, sono ubicati il fabbricato tecnologico (FA11) e il fabbricato consegna Enel a servizio della fermata, entrambi mono piano, direttamente accessibili dal parcheggio.

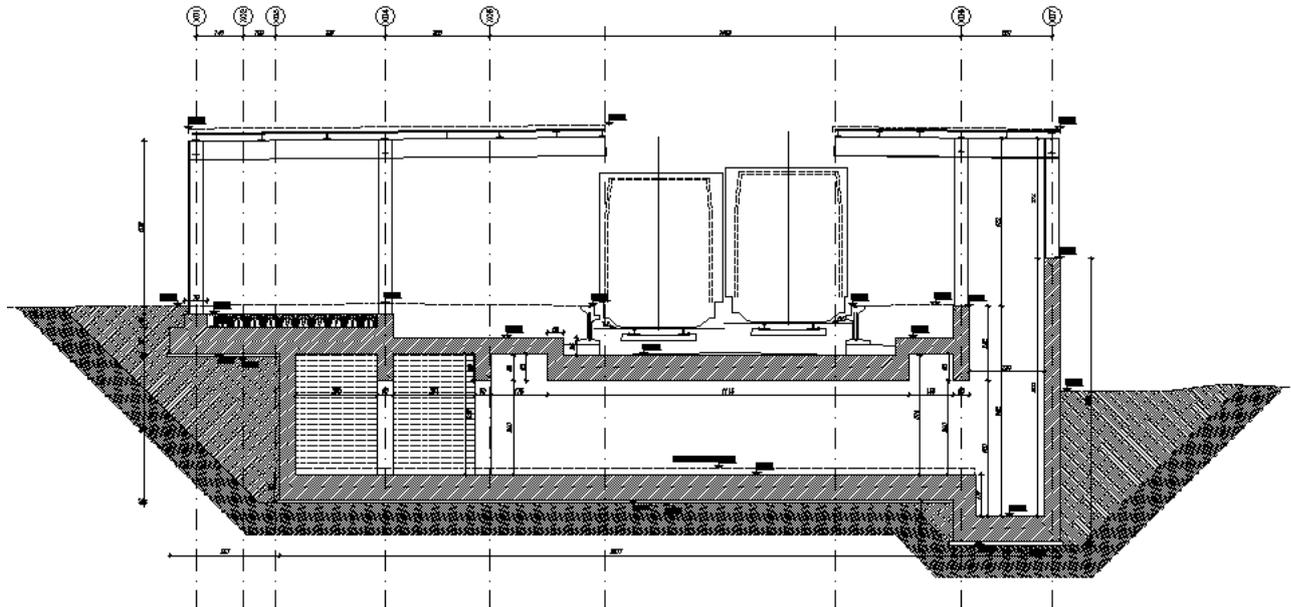
Tutte le fondazioni sono realizzate tramite soletta con spessore variabile compreso tra i 50 e gli 80 cm.

Figura 46: Sezione Tipo

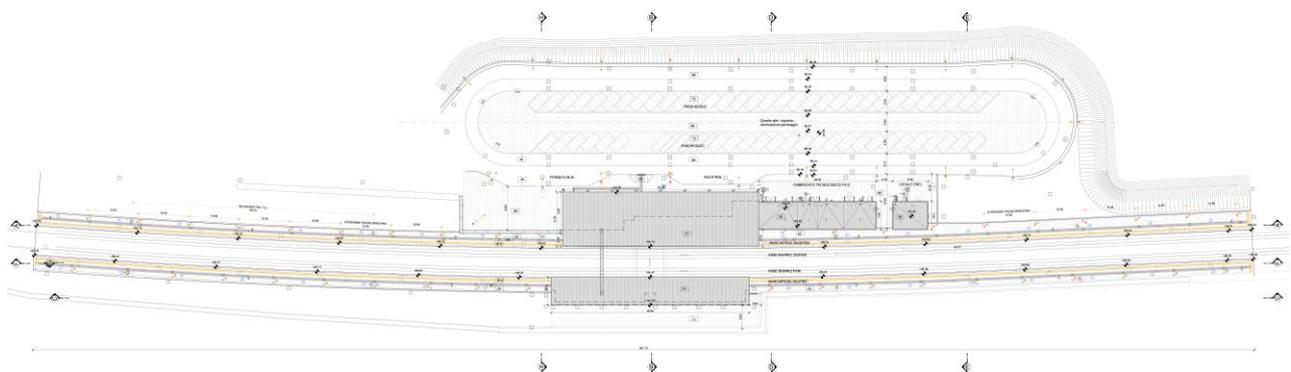
La nuova fermata di Ponte Casalduni è ubicata al km 41+587,49 circa (asse fabbricato) in un tratto in cui la ferrovia è in trincea rispetto al piano campagna. La stazione è dotata di un parcheggio destinato alla sosta delle auto, posizionato lato binario dispari ed un fabbricato nel quale sono allocati i locali tecnici ed i servizi igienici per i viaggiatori.

Figura 47- Planimetria generale fermata Ponte Casalduni

L'accesso alla fermata avviene per mezzo del sottopasso raggiungibile dal parcheggio per mezzo di una scala e di un ascensore.

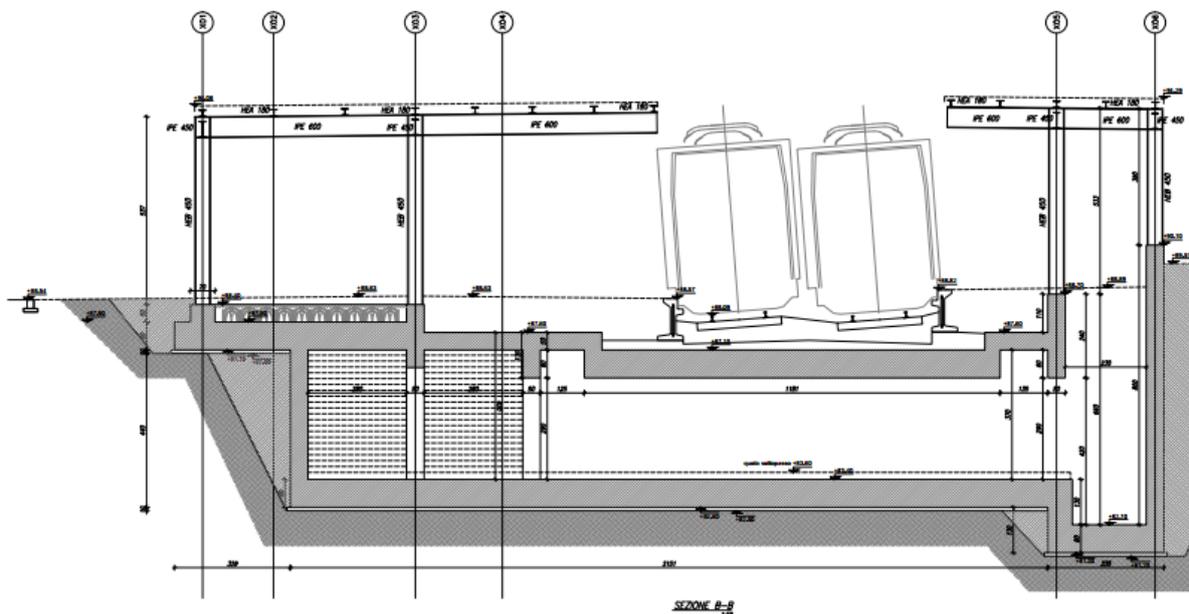
Le banchine sono lunghe 300 m e sono coperte, nella parte centrale da due pensiline metalliche. La struttura metallica posta lato binario dispari funge anche da copertura e da sostegno dei rivestimenti di facciata del fabbricato viaggiatori, oltre che da pensilina.

Figura 48 - Fermata Ponte Caslduni - sezione

La struttura della Stazione è costituita da un fabbricato viaggiatori posto a livello del piazzale, e dai corpi di rampe, scale e sottopasso, che mettono in comunicazione entrambi i binari della tratta.
