**TRATTA A.V. /A.C. TERZO VALICO DEI GIOVI  
PROGETTO ESECUTIVO**

**GALLERIA NATURALE DI VALICO  
SCAVO IN MECCANIZZATO – BINARIO PARI E DISPARI**

**Valutazione dei rischi**

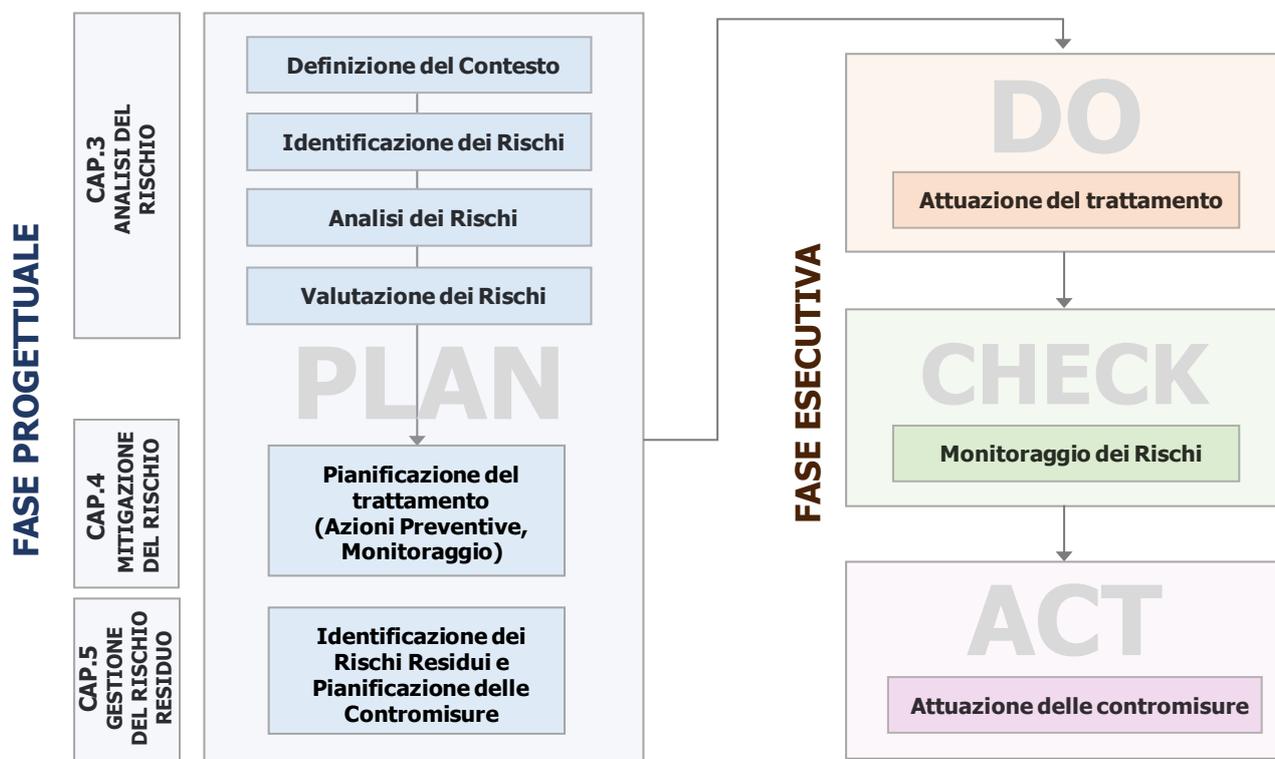
Figura 1.1. Schema adottato per il processo di gestione del rischio

1. Fase progettuale e di pianificazione: è caratterizzata dall’esecuzione di tre step fondamentali (Identificazione dei Rischi, Analisi dei Rischi, Valutazione dei Rischi), che danno luogo a delle strategie/azioni volte a mitigare i rischi iniziali.
2. Fase esecutiva: consiste nell’effettiva implementazione del trattamento pianificato, usualmente articolato secondo le fasi del Ciclo PDCA (*ciclo di Deming*).

I sistemi per la Gestione del Rischio attribuiscono notevole importanza alla fase di Monitoraggio del Rischio, da attuarsi nella fase successiva all'implementazione delle Misure di Mitigazione (v. fig. 1.1 con la rappresentazione del processo di Gestione del Rischio). Le Azioni Preventive descritte nei punti precedenti contengono quindi diversi elementi riferibili alla fase di Monitoraggio del Rischio, che possono essere ricercati sia sotto forma di indagini integrative (ad esempio, le indagini idrauliche in avanzamento), sia sotto forma di azioni ispettive e di controllo (è il caso delle ispezioni sulle componenti della TBM), sia sotto forma di monitoraggio strutturale (sui conci della galleria).

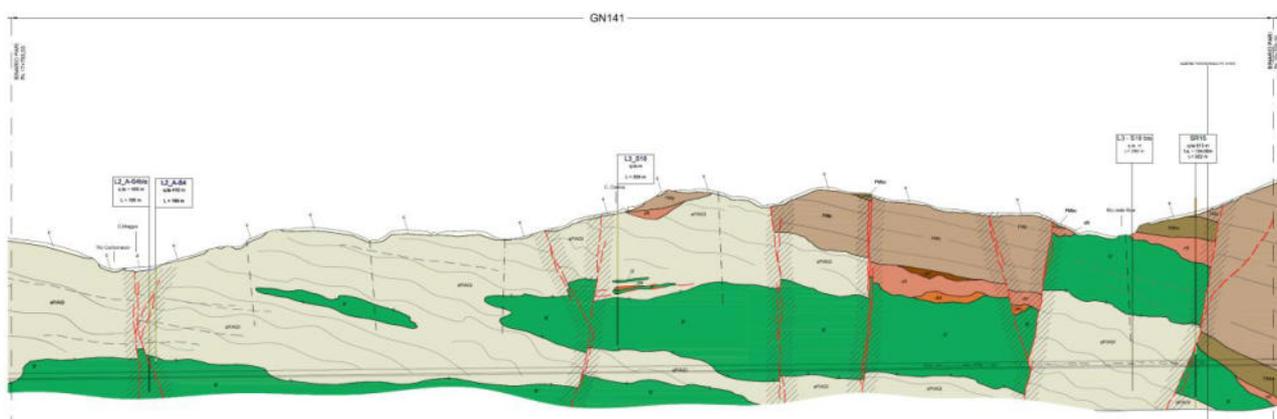
Figura 3.1. Profilo longitudinale - Binario pari

Nella “*Relazione Tecnica, di Calcolo e di Monitoraggio*” viene riportata una descrizione generale delle opere in progetto e dei principali aspetti relativi al contesto geologico e idrogeologico della tratta per cui si prevede di estendere lo scavo meccanizzato (da pk 17+780/17+790 a pk 19+700 ca), che riguarda circa 1.9 km di galleria con sezione a canne separate e con coperture variabili tra 155 m e 275 m (WBS GN141 e GN151).

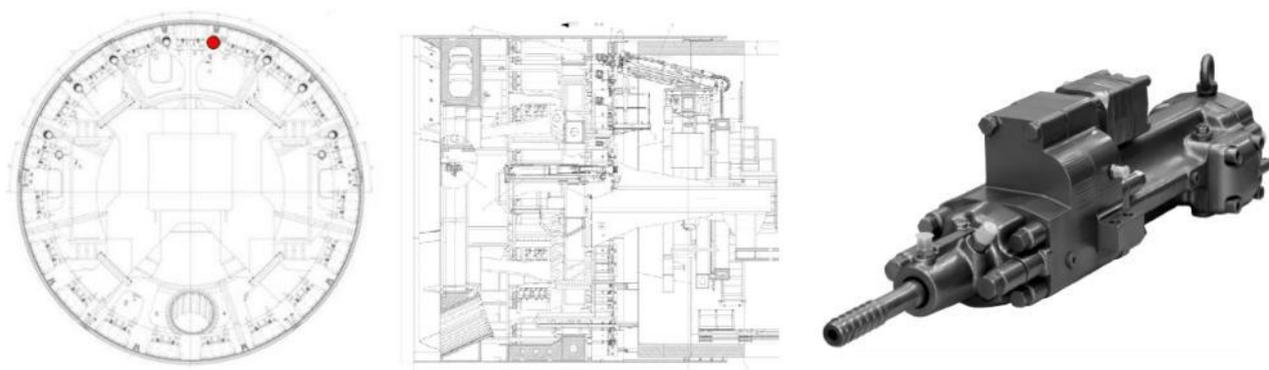
**Figura 4.1. Perforatrice idraulica in TBM**

Le indagini proposte in prossimità delle faglie consistono in sondaggi a distruzione con valutazione della pressione idraulica nel foro (laddove venga effettivamente riscontrata la presenza di acqua) e del tempo di ripristino delle pressioni idrauliche. Tali indagini verranno eseguite attraverso una perforatrice idraulica già presente in TBM, che viene montata all'occorrenza sulla piastra dell'ereuttore con una inclinazione di 12° rispetto all'asse della macchina.

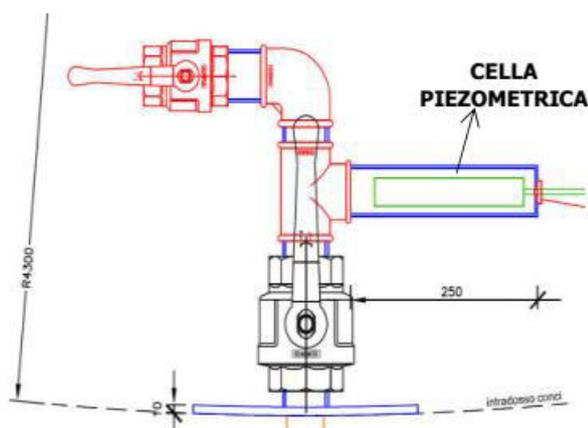
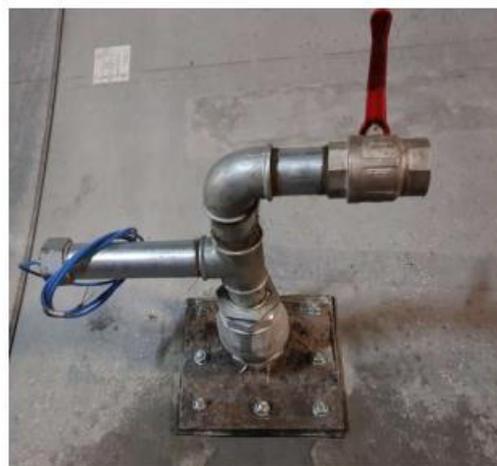
Figura 4.3. Sistema per il monitoraggio delle pressioni idrauliche al contorno della galleria

Le indagini al contorno della galleria potranno essere eseguite attraverso l’installazione di piezometri “spia”, realizzati con celle piezometriche elettriche, ubicati in corrispondenza di fori di opportune geometrie che metteranno in comunicazione le celle piezometriche con l’acqua presente al contorno della galleria.

Il sistema proposto prevede il fissaggio preliminare di una piastra calandrata, completa di valvola a sfera, e la successiva realizzazione del foro tramite carotatrice dall’interno della valvola fino a fondo foro oltrepassando l’intero spessore del rivestimento in calcestruzzo e lo strato di bicomponente. Una volta completato il foro ed estratta la carotatrice, il sistema proposto consente l’immediata

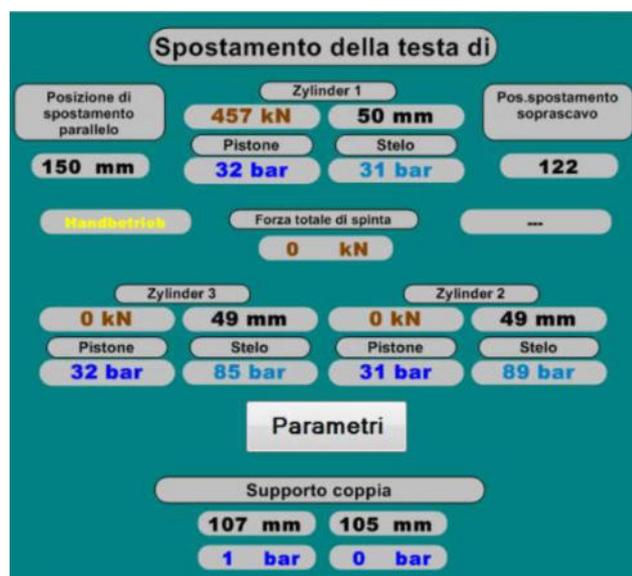
Figura 4.4. Particolare del pannello di controllo della TBM con i carichi sul main drive

Le esperienze condotte di recente in contesti geologici con problematiche di fronte misto e di possibile presenza di trovanti ha permesso di mettere a punto una metodica che si è dimostrata particolarmente efficace per diagnosticare prontamente tali problematiche, basata sull'analisi dei valori delle forze applicate sui tre gruppi idraulici di regolazione del *main drive*. In pratica quest'azione è immediata, dal momento che tramite il pannello di controllo della TBM vengono visualizzati istantaneamente i carichi sul *main drive* e l'operatore controlla in continuo tali parametri. Una volta diagnosticata la condizione di rischio, si potrà intervenire con le azioni di cui ai punti seguenti.

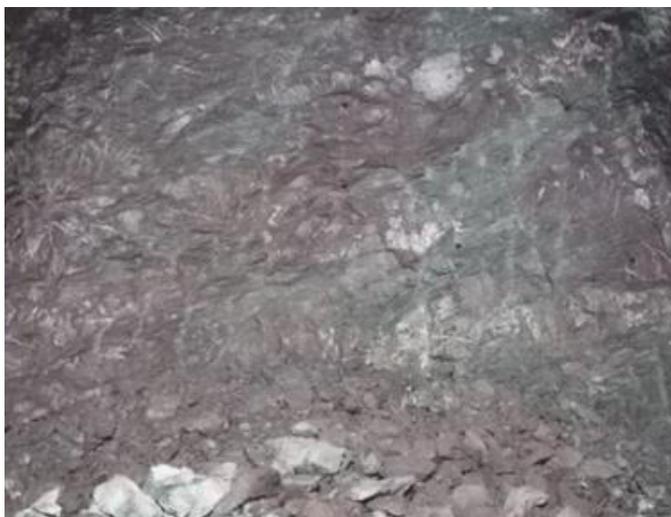
**Figura 4.5. Fronti di scavo costituiti da Metabasalti competenti**

Nonostante le evidenze di tale studio restituiscano indici corrispondenti ad una fresabilità “elevata” all’interno dei Metabasalti, all’interno delle porzioni meno fratturate degli stessi non è da escludere la presenza di materiali ad elevata resistenza che potrebbero determinare significative riduzioni della fresabilità del materiale.

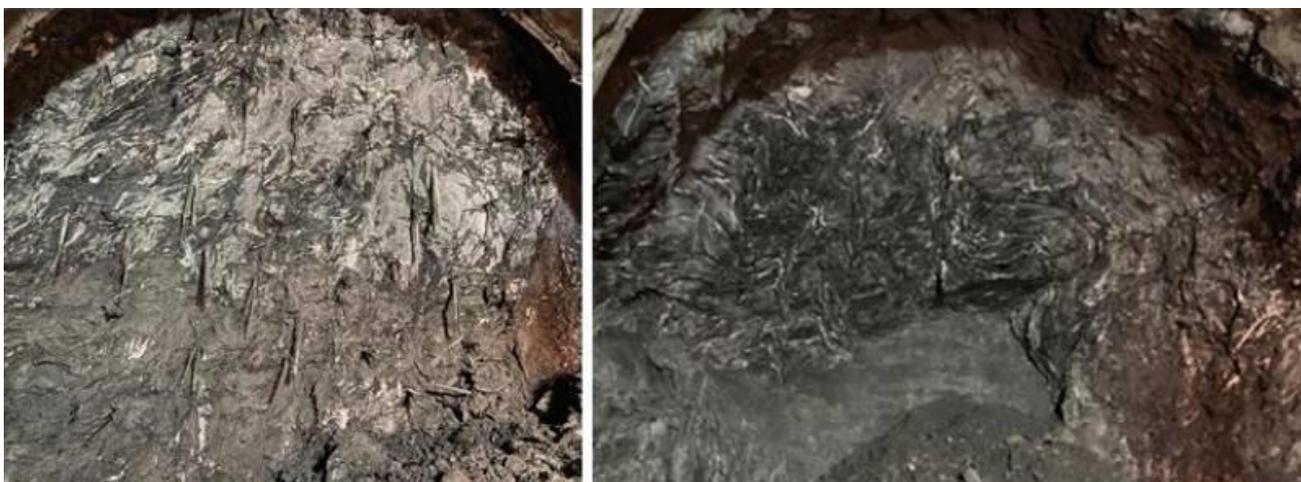
**Figura 4.6. Fronti di scavo costituiti da Argille a Palombini con venature calcitico/quarzitiche**

Tale rischio risulta marcato soprattutto nella formazione delle Argille a Palombini, caratterizzate dalla possibile presenza al fronte di una componente calcitico/quarzitica (v. fig. 4.6). Tale condizione, oltre a determinare un aumento delle caratteristiche di resistenza alla scala locale con conseguente puntuale riduzione della fresabilità, comporta il significativo incremento delle caratteristiche di abrasività.

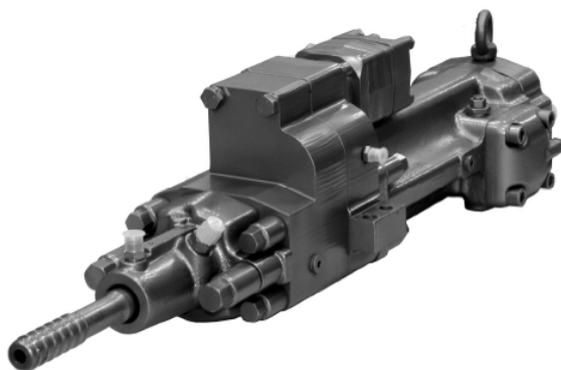
Fig.1 Perforatrice idraulica

Per il sondaggio in esame viene utilizzata una perforatrice idraulica, idonea a funzionare in atmosfera potenzialmente esplosiva (apparecchi del gruppo I, categoria M2) ed in grado di impedire durante la perforazione l'immissione di gas nell'ambiente mediante soluzioni quali, ad esempio, il preventer radiale.

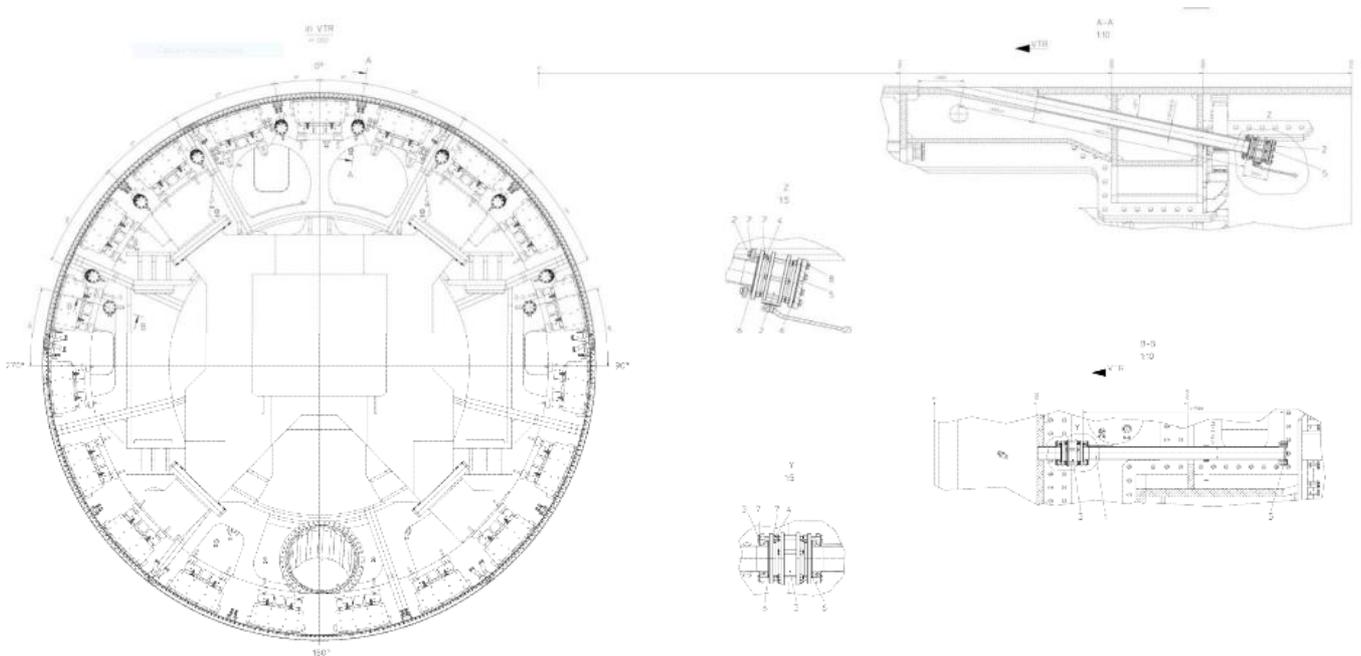
Fig.2 Possibili ubicazioni delle sonde per la realizzazione perforazioni

La TBM è stata progettata tenendo conto della necessità di eseguire agevolmente delle perforazioni in avanzamento rispetto al fronte di scavo. A questo riguardo, in corrispondenza della testa fresante e dello scudo della TBM, ci sono delle possibili ubicazioni delle sonde e attrezzature per la realizzazione di tali perforazioni. (Fig.2).

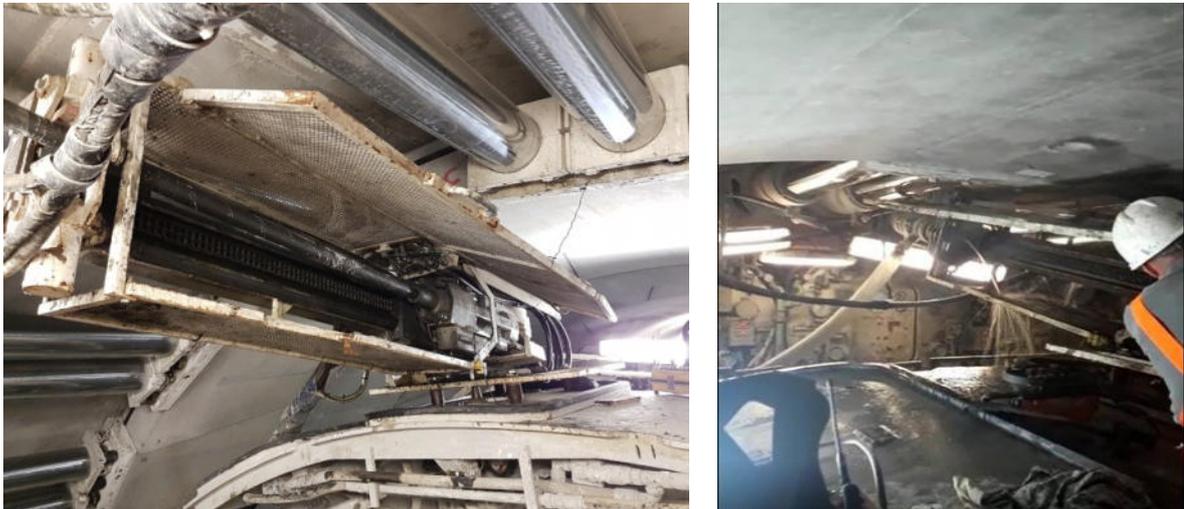
Foto n°1 \_ Ubicazioni della perforatrice idraulica

La perforatrice viene montata sulla tavola dell'ereuttore, come mostrato nella (Foto.n°1), orientata con una inclinazione di 12° rispetto all'asse della TBM.

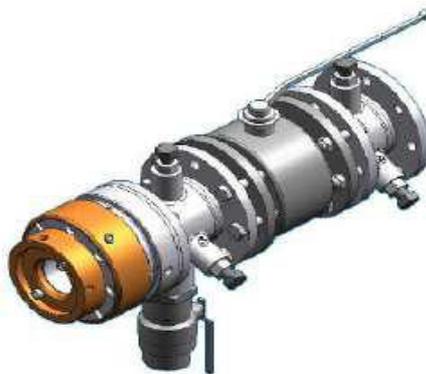
Fig.3: Preventer tipo utilizzato durante le perforazioni

Dopo l'installazione della perforatrice, si installa il preventer (Fig.3): esso rappresenta un particolare dispositivo di sicurezza, che ha il compito di evitare che eventuali venute d'acqua possano raggiungere l'interno della TBM durante le operazioni di perforazione

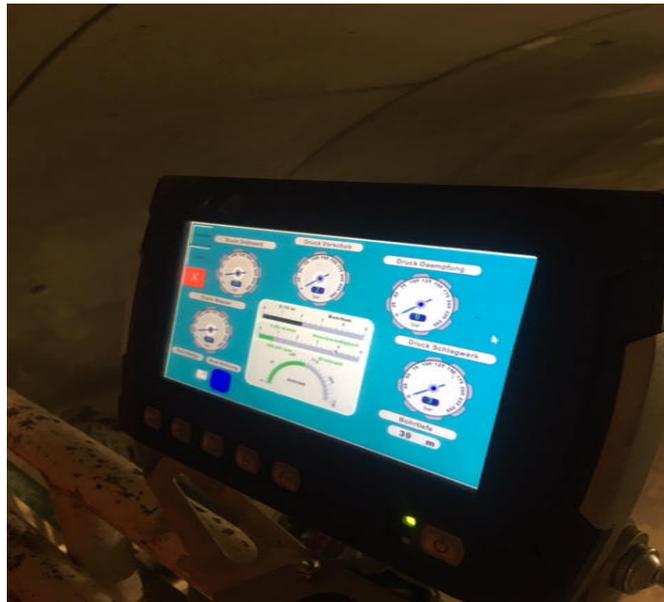
Foto n°2 \_ Misurazione parametri di perforazione

L'attrezzatura è dotata di strumentazione che consente di misurare i parametri di perforazione Foto n°2 (spinta sull'utensile, numero di giri, coppia di rotazione, pressione e portata di fluido).

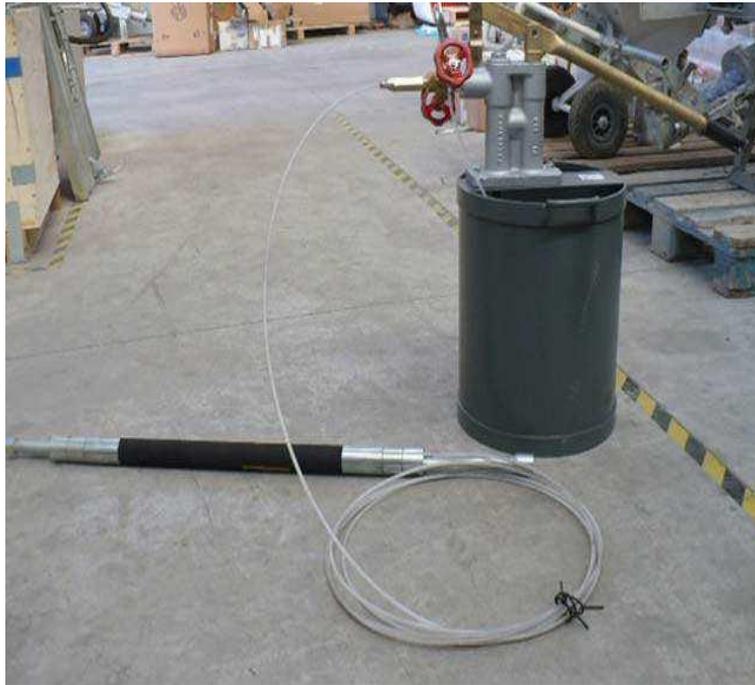
Foto n°3 \_ Packer gonfiabile

Nel caso in cui, durante l'esecuzione della perforazione o alla fine della stessa, si verificassero venute d'acqua dal foro, al fine di misurare il gradiente di pressione, verrà installato un paker di tenuta. Nello specifico, terminata l'operazione di smontaggio delle aste, attraverso il passaggio del preventer, il paker precedentemente montato su tubazione rigida verrà posizionato nel foro.

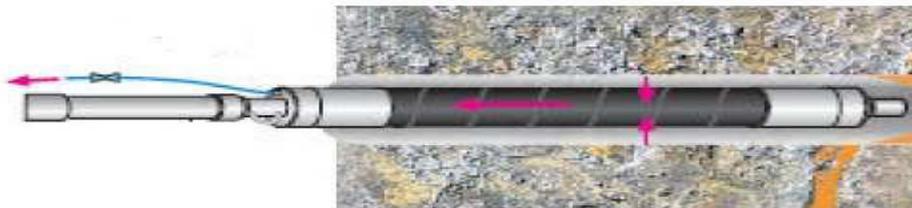
Fig.4\_Posa packer

1. *Posa del packer*, nel foro praticato mediante perforazione (Fig.4)

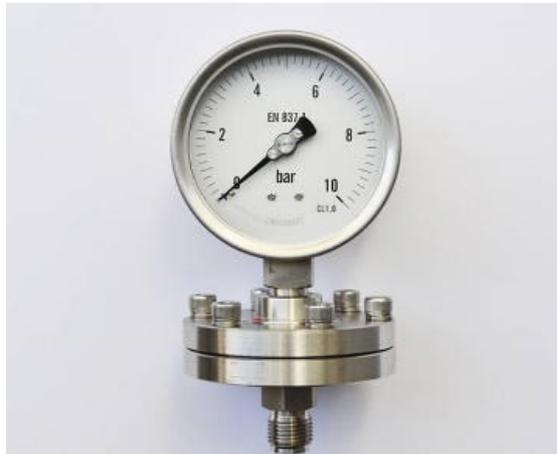
*Fig.6\_Manometro tipo per lettura pressione*

3. *Lettura pressione acqua: terminata l'installazione del packer verrà chiusa la valvola (posta a valle del packer) per isolare il sistema; sarà necessario attendere qualche minuto per la stabilizzazione della pressione dell'acqua per poi procedere alla sua lettura attraverso un manometro (Fig.6).*

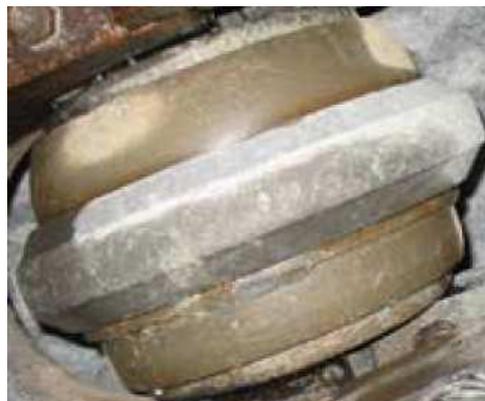
*Foto n°1\_ Usura normale: usura uniforme dell'anello tagliente oltre la quota definita, misurata tramite dima*

- *usura primaria*, che si sviluppa sugli utensili di scavo che vengono sostituiti nelle regolari fasi di manutenzione. Tale usura è quella che si sviluppa solamente sulla parte rimovibile dell'utensile e adibita al contatto diretto con il fronte di scavo.

Si precisa dunque che in condizioni ideali l'usura del cutter si deve sviluppare solamente sul tagliente, cioè l'anello in acciaio speciale che presenta un profilo specificatamente realizzato per lo scavo (*Foto n°1*). Tale anello è facilmente sostituibile (in officina) mantenendo la struttura portante del cutter stesso (corpo, assiale e relativi cuscinetti), rappresenta quindi la situazione ideale di usura che permette una facile manutenzione e l'ottimizzazione degli utensili.

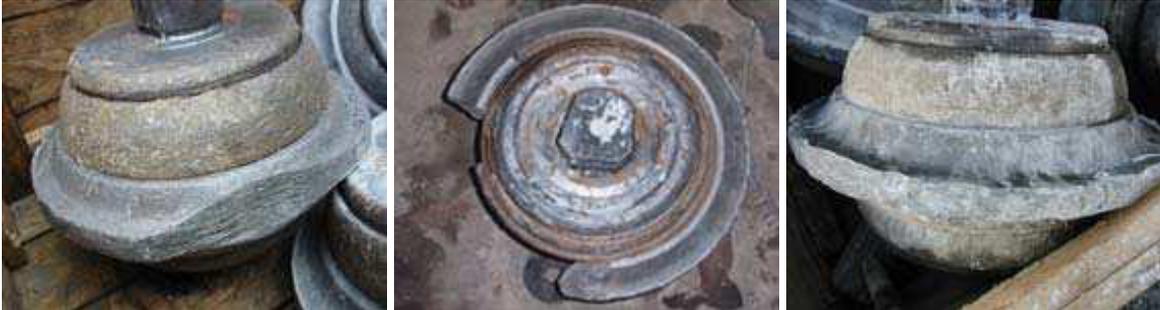
*Alcuni esempi di usura anomala dell'anello*

*Cuscinetto bloccato*

*Rottura anello tagliente*

In alcuni casi si possono sviluppare delle situazioni anomale di usura, che possono evolvere in rotture vere e proprie, con blocco del cutter, usura (secondaria) del corpo di supporto, perdita dell'anello di taglio e quindi usura (secondaria) del corpo del cutter

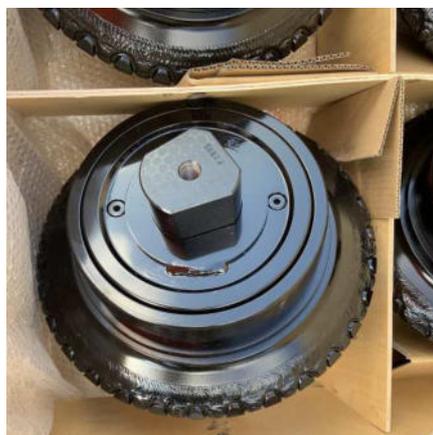
Foto n°3\_ **Cutters con inserti widia**

Utensile avente profilo di taglio di forma triangolare con bordo tagliente irrobustito con un rivestimento in carburo di tungsteno: essi sono costituiti da rulli tronco-conici su cui sono saldati inserti di widia detti "bottoni" che, agendo sulla roccia, ne determinano il distacco.

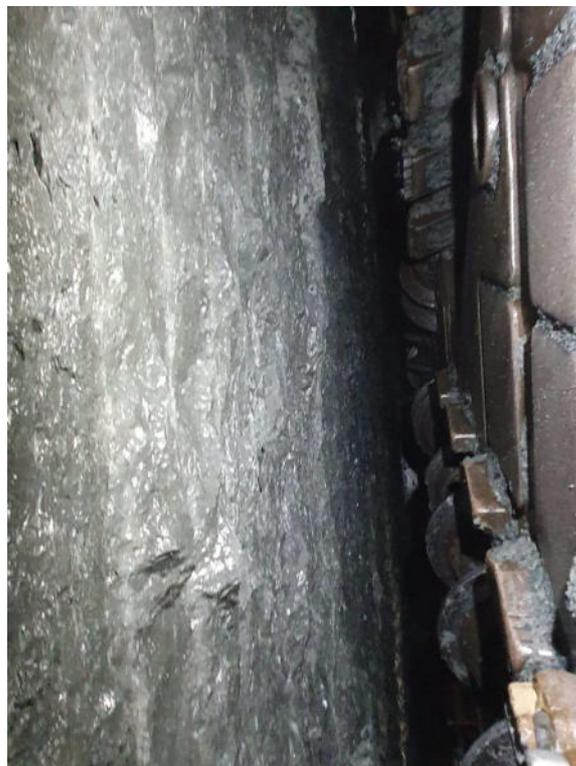
*Foto n°4\_ Esempio di fronte stabile\_ le condizioni migliori per la manutenzione al fronte scavo, il personale accede alla camera di scavo con procedure standard (Open Mode)*

Durante l'avanzamento **al variare delle formazioni attraversate e quindi delle condizioni al contorno (fronte di scavo stabile o instabile, assenza acqua, venute d'acqua o acqua in pressione) potranno variare le modalità operative degli interventi di manutenzione del fronte di scavo.**

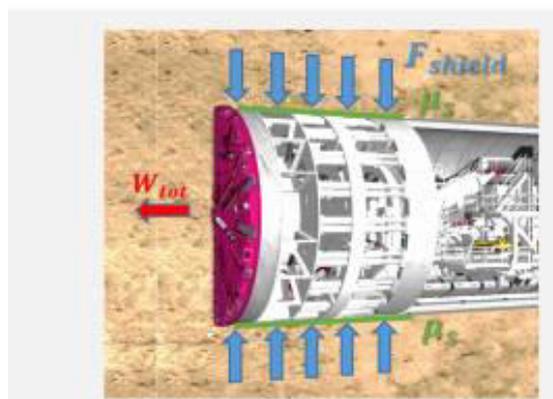
Per la risoluzione del problema sarà necessario la risoluzione della convergenza con

- ✓ diminuzione del grado di attrito
- ✓ diminuzione della forza radiale
- ✓ aumento della forza di spinta

Fig.1 Schema forze in atto

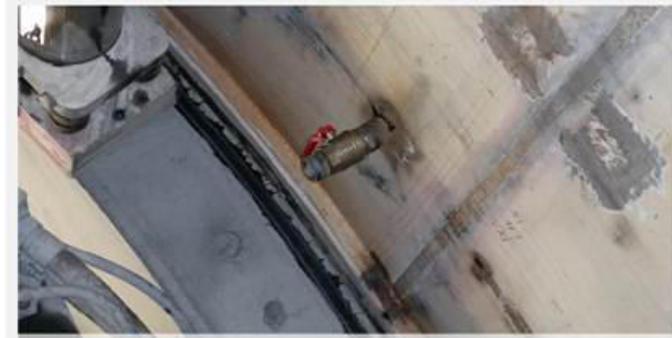
- Iniezione liquidi bentonitici attraverso le valvole predisposte negli scudi

*Foto n°1 Valvole scudi*

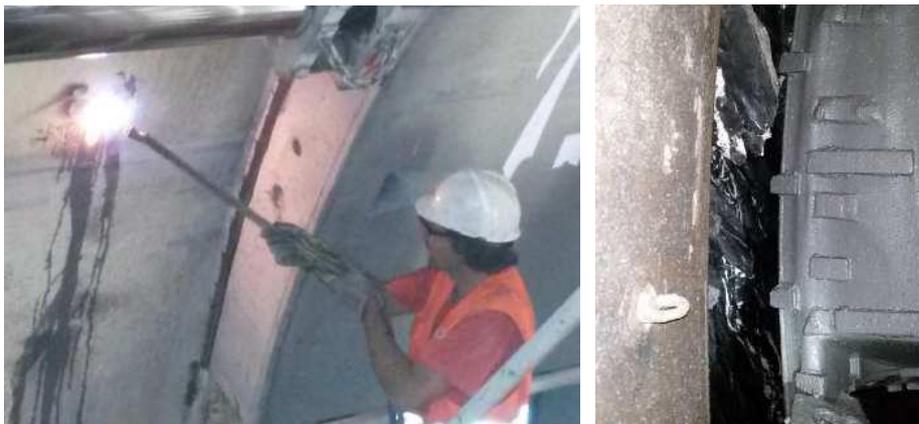
- Per la riduzione della forza radiale si procederà all' aperture di "finestre" sullo scudo di coda e idrodemolizione del materiale a contatto con gli scudo.

*Foto n°2 Realizzazione di asole per idrodemolizioni dell'ammasso roccioso*

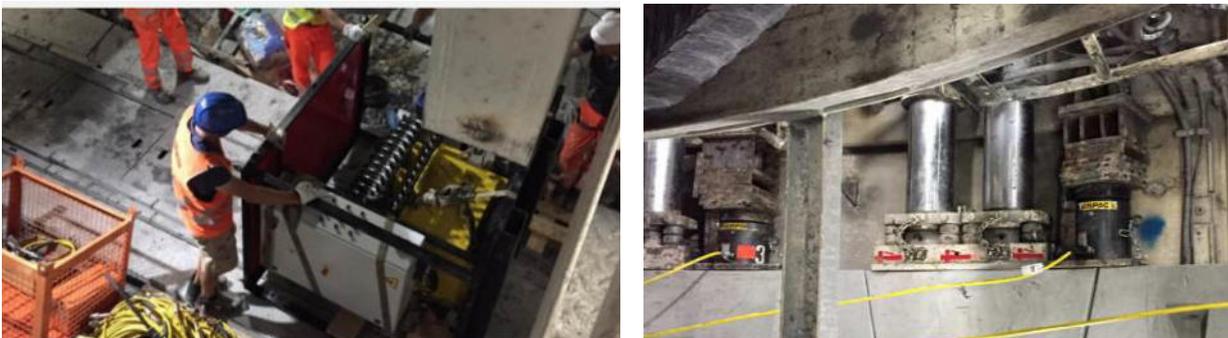
- Aumento della spinta incrementando i cilindri con jacks ausiliari

*Foto n°2 Installazione del sistema di spinta supplementare lungo i cilindri di coda*

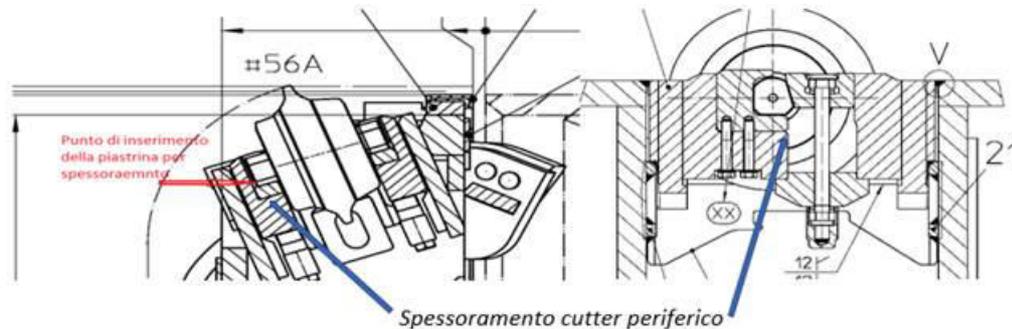
Lo scavo dovrà continuare con l'incremento del diametro di scavo qualora non ancora attuato.

Fig.2 Spessoramento cutter periferico

I fenomeni deformativi di convergenza del cavo si possono ridurre negli effetti operando un "sovrascavo" (~5cm). Verrà aumentato il diametro di scavo della testa fresante affinché l'attuale gap tra scudi della TBM e profilo di taglio passi da mm 25 (sul raggio di scavo) a mm 50.
