**PORTO TURISTICO INTERNAZIONALE DI RAPALLO
INTERVENTI DI MIGLIORAMENTO DELLA SICUREZZA
DELLO SPECCHIO ACQUEO**

PROGETTO DEFINITIVO

RELAZIONE GEOLOGICA
(redatta dal dott. Geol. Andrea DANIELE)

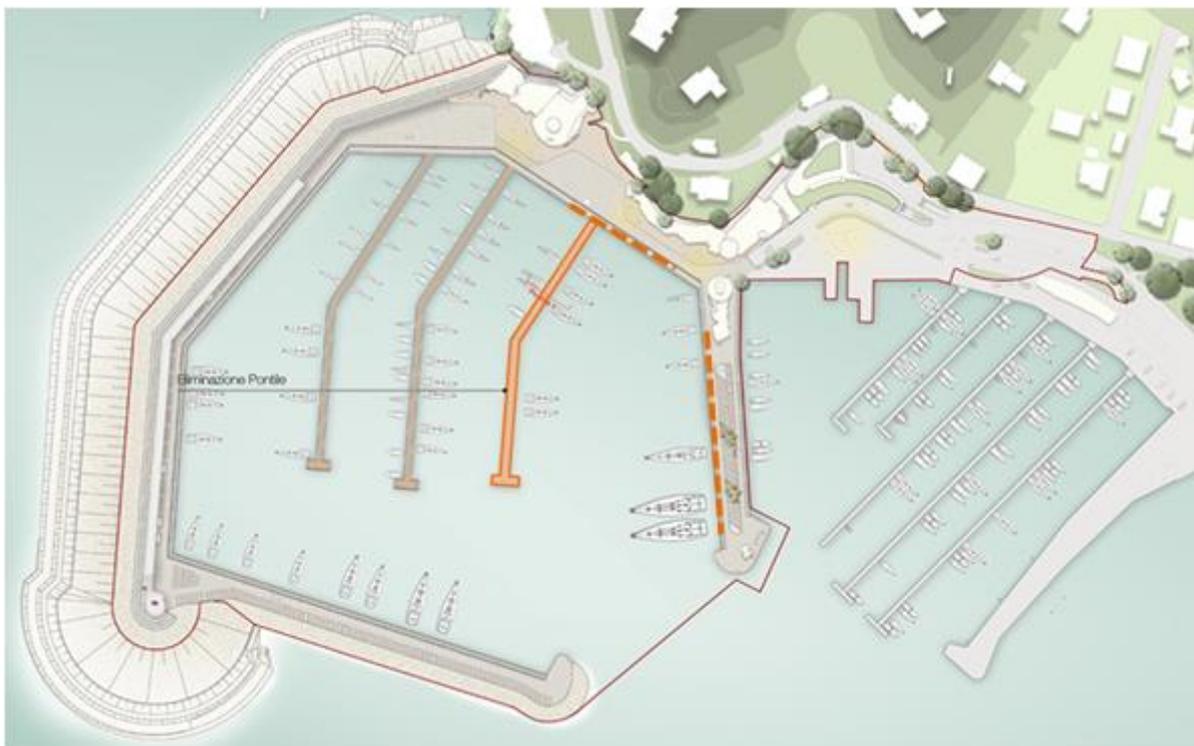
Figura 5.1 – Planimetria di progetto con rappresentazione del pontile da eliminare e dei tratti di banchina da rinforzare

Gli interventi previsti nel presente progetto di variante sono indicati nella planimetria di seguito rappresentata.

- *rimozione del pontile n° 1: l'impalcato del pontile 1 (danneggiato dalla mareggiata) non verrà più ricostruito ed i 15 pali che lo sostengono verranno rimossi;*
- *rinforzo della banchina del Molo Langano: già oggetto di manutenzione straordinaria della superficie e del bordo banchina (con la Fase 2.2 del "Piano generale di messa in sicurezza"), il Molo formerà oggetto di opere speciali di fondazioni, esclusivamente in interrato, senza modifica sostanziale della tipologia costruttiva. L'aspetto esteriore della banchina, pertanto, rimarrà inalterato (i massi artificiali rimarranno invariati nelle loro dimensioni e posizione);*

- *rinforzo della banchina piazzale: le modalità di rinforzo saranno le medesime previste per il Molo Langano, con un insieme di opere speciali di fondazione in grado di sottomurare, proteggere, collegare e rendere stabile l'insieme dei massi di banchina e del cordolo di coronamento, garantendo la resistenza.*

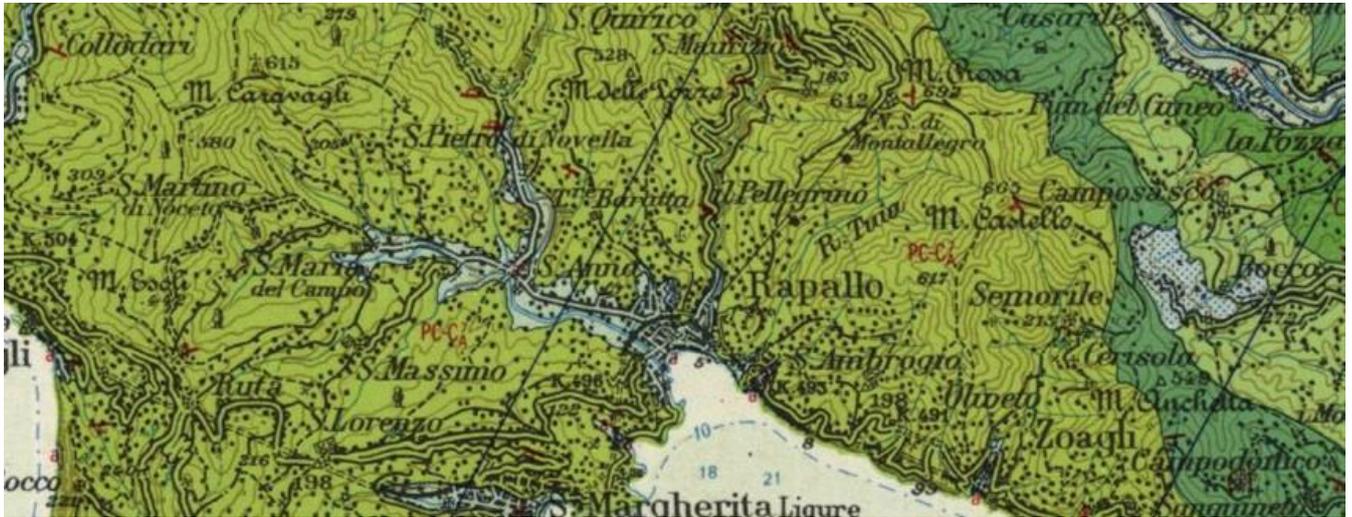
Figura 3 Stralcio Carta Geologica d'Italia Foglio 83 Rapallo

Secondo tale carta il fondovalle è costituito da *Alluvioni di fondovalle non terrazzate; alluvioni del versante ligure, a livello degli alvei attuali verso la foce, con dislivello crescente rispetto ad essi verso monte (a²). Alluvioni del versante ligure dei ripiani superiori (a¹).*

Il substrato roccioso è composto dai *CALCARI DI MONTE ANTOLA - Calcari marnosi, marne calcaree e marne argillose, in sequenze ritmicamente ripetute, talora a base calcarenitica; argillosisti e arenarie straterellate (Passo della Scoffera, Torriglia), marnoscisti e calcari marnosi di tipo ardesiaco (M. Croce dei Fol); presenza di fucoidi ed elmintodi; micifaces a spigole di spugne, pitonelle (...omissis...) PALEOCENE-TURONIANO.*

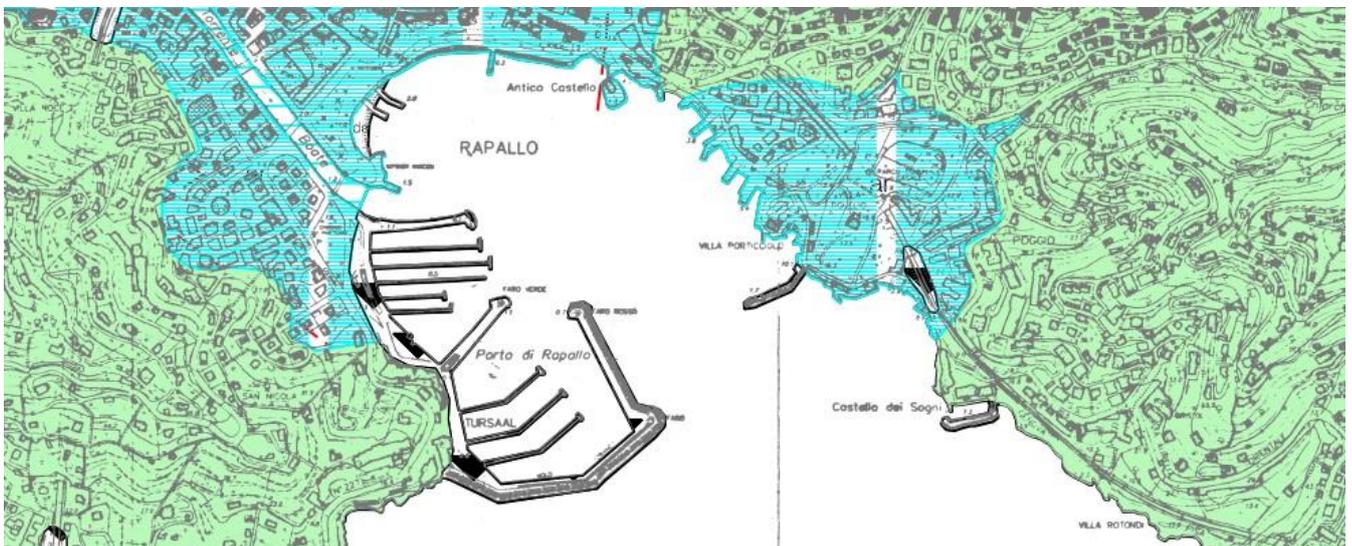
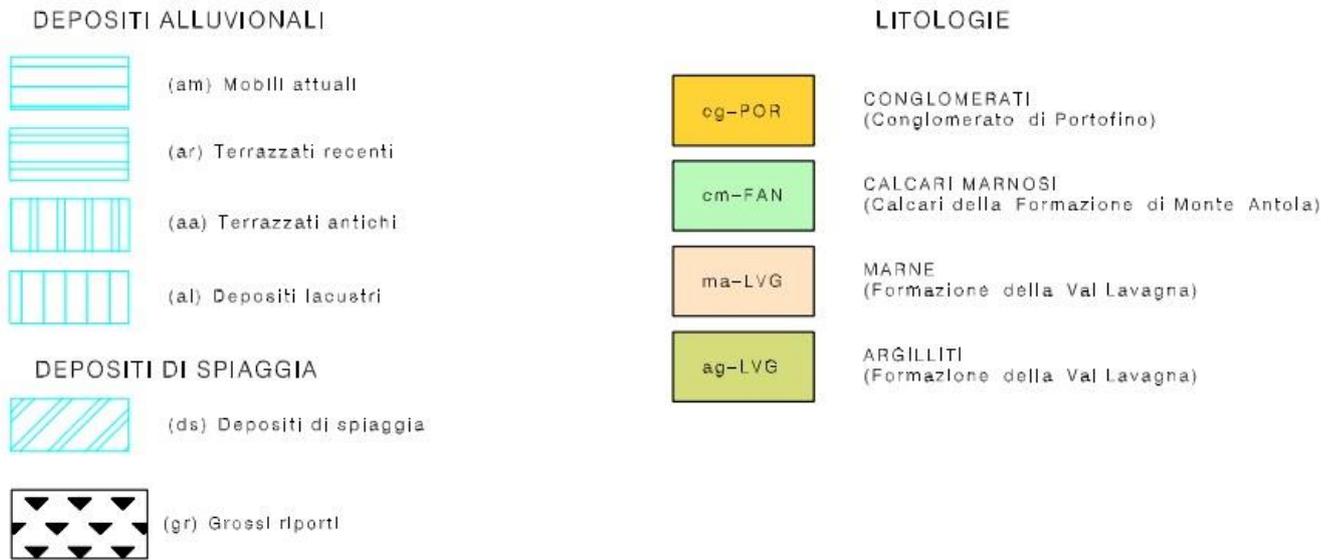
Figura 4 Carta Geolitologica - Piano Stralcio per la Tutela del Rischio Idrogeologico

In tale carta le alluvioni vengono suddivise in *Mobili attuali* e *Terrazzi recenti* e sono cartografati i Grossi riporti costituenti l'area portuale.

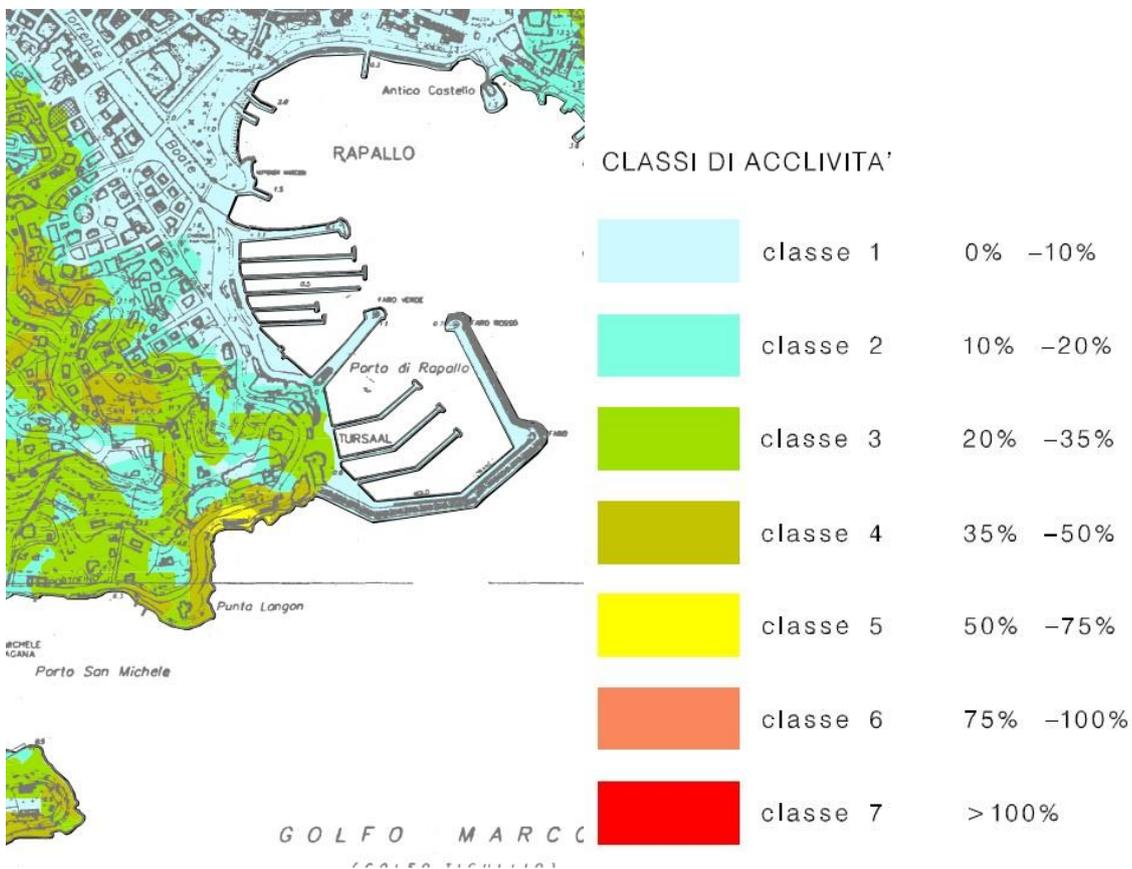
Figura 5 Carta delle Acclività dei versanti - Piano Stralcio per la Tutela del Rischio Idrogeologico

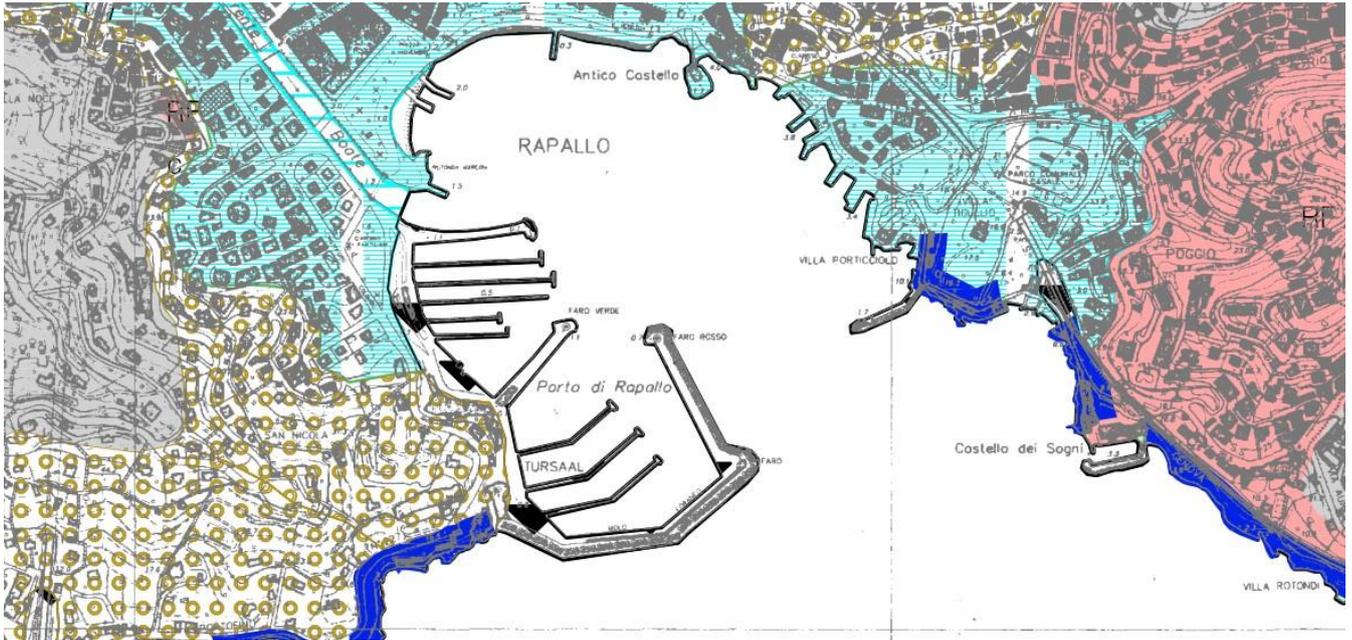
Figura 6 Carta Geomorfologica – Piano Stralcio per la Tutela del Rischio Idrogeologico

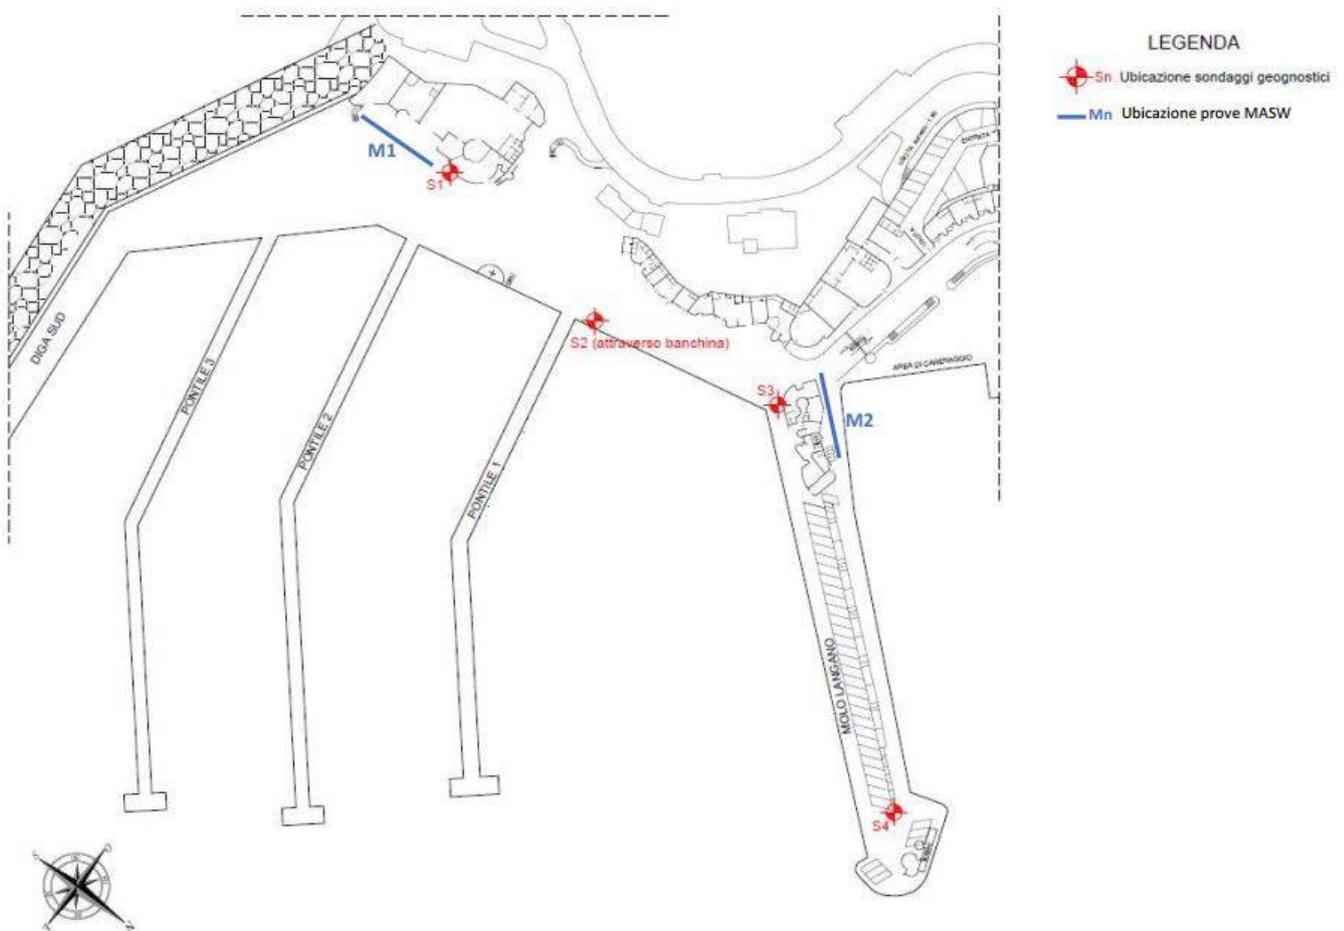
- Sondaggio a carotaggio continuo S1 profondità 14.10 m, con 2 prove SPT;
- Sondaggio a carotaggio continuo S2 profondità 12.40 m;
- Sondaggio a carotaggio continuo S3 profondità 15 m, con 3 prove SPT;
- Sondaggio a carotaggio continuo S4 profondità 30 m, con 15 prove SPT;
- Prova sismica MASW M1;
- Prova sismica MASW M2.

Figura 7 Ubicazioni indagini geognostiche.

Di seguito è riportata la planimetria l'ubicazione delle indagini realizzate e le descrizioni litologiche fornite dall'impresa.

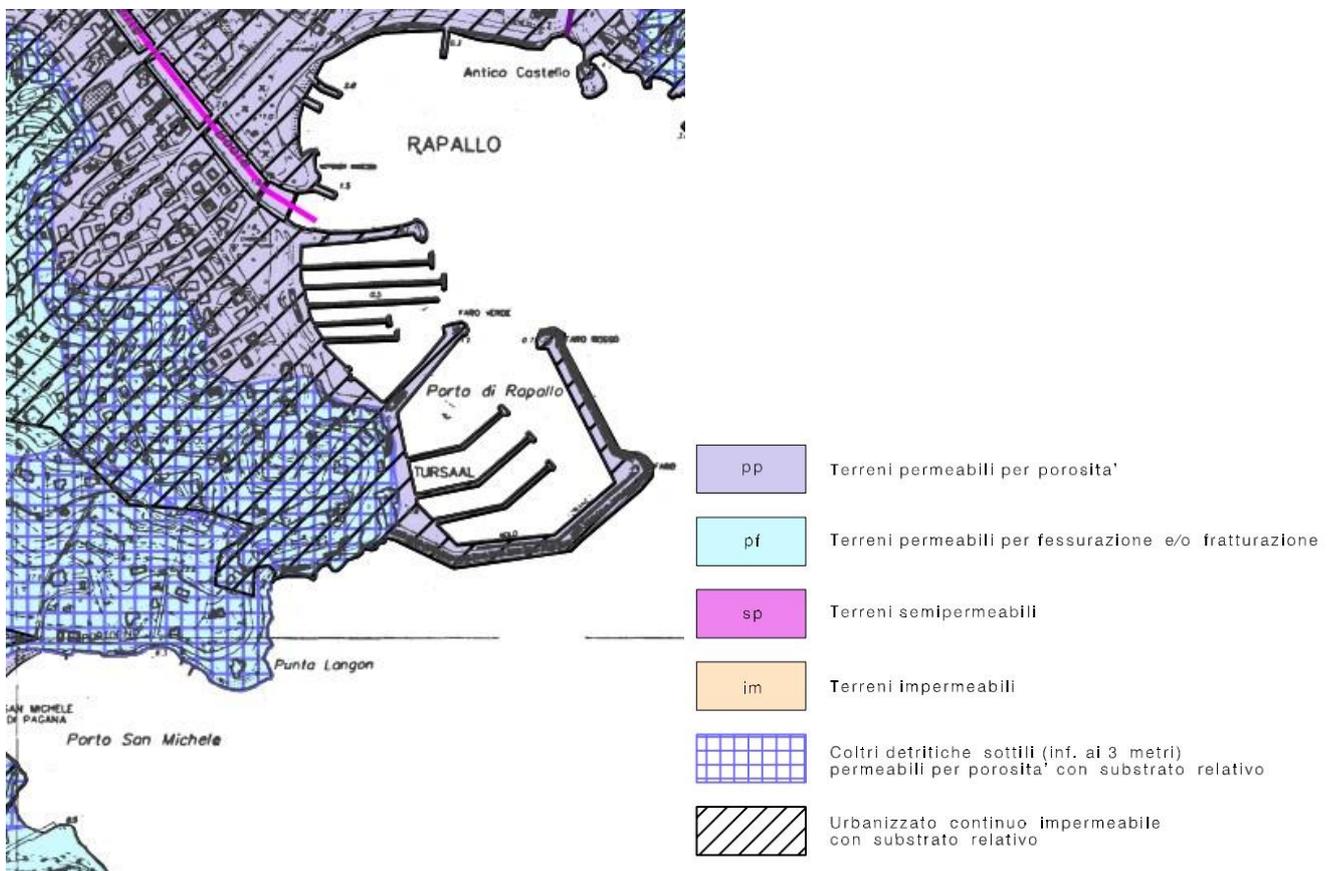
I depositi sciolti dei riporti antropici e dei depositi alluvionali costieri sono permeabili per porosità, con una permeabilità da alta a molto alta per i primi e medio-alta per le sabbie. Il substrato roccioso risulta prevalentemente permeabile per fessurazione e/o fratturazione, la permeabilità è generalmente medio-bassa.

L'ubicazione prossima al mare dell'area indagata comporta la presenza di una superficie piezometrica direttamente legata al livello medio marino.

Figura 8 Assetto idrogeologico – Piano Stralcio per la Tutela del Rischio Idrogeologico

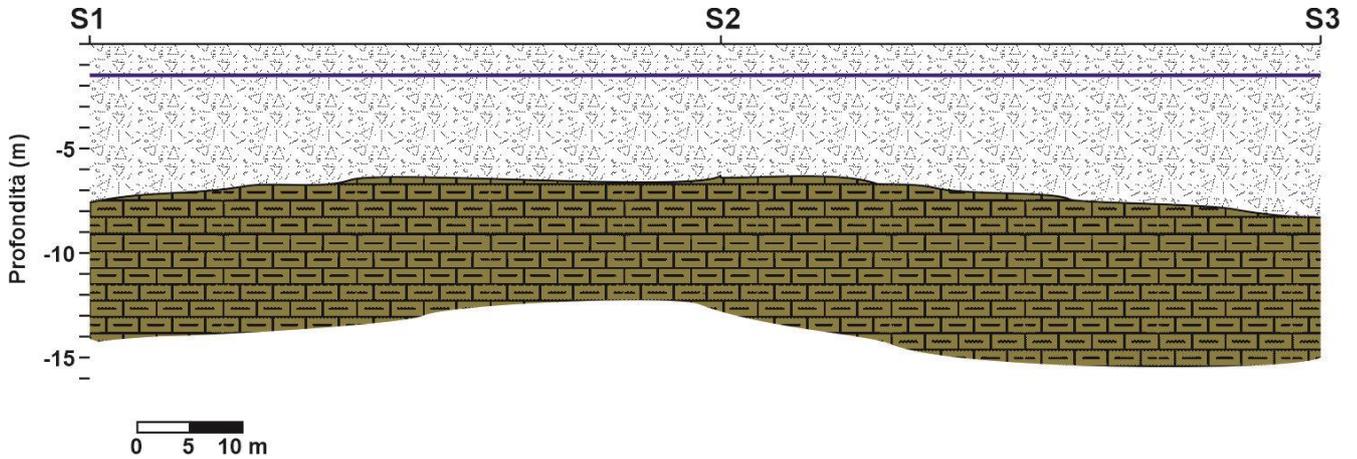
Piazzale

Figura 9 Profili riassuntivi del modello geologico.

Nei seguenti profili è riassunto il modello geologico ricostruito mediante l'indagine geognostica realizzata.

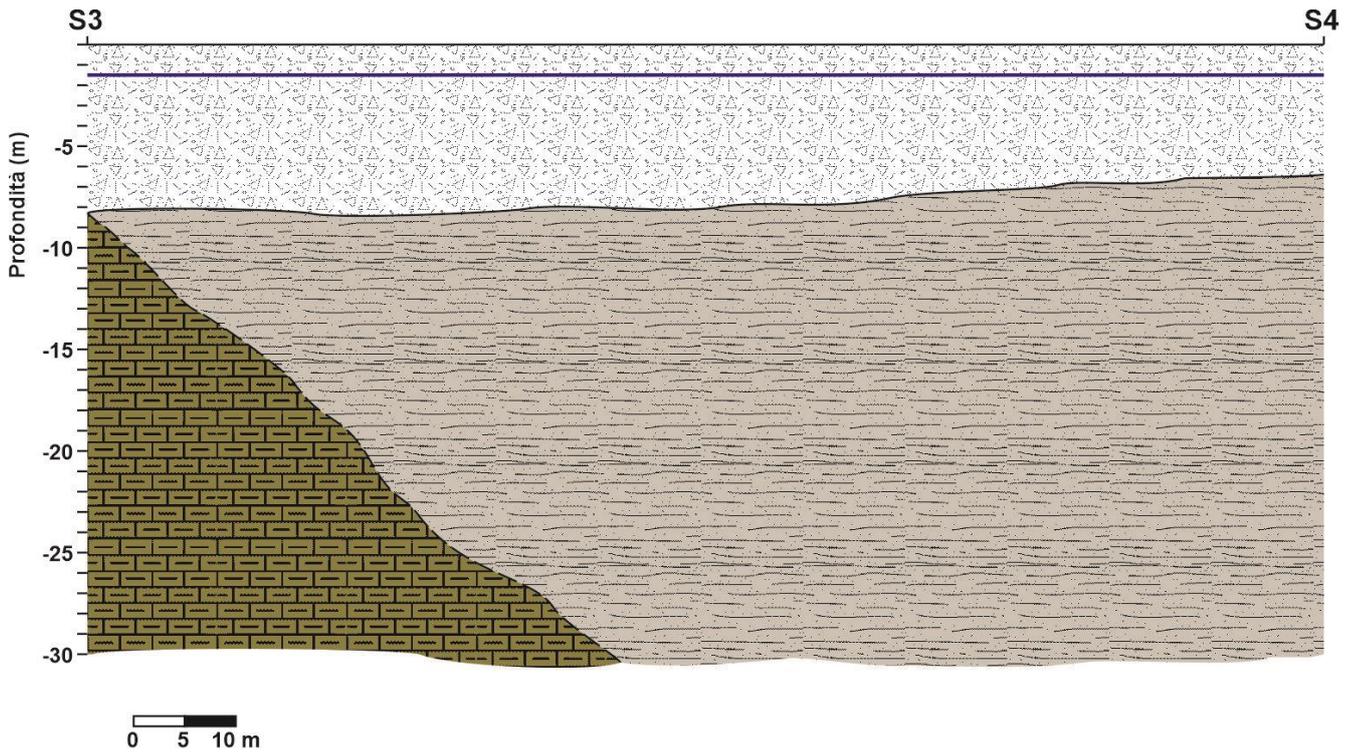
L'andamento del tetto del substrato nel Molo Langano è ipotizzato.

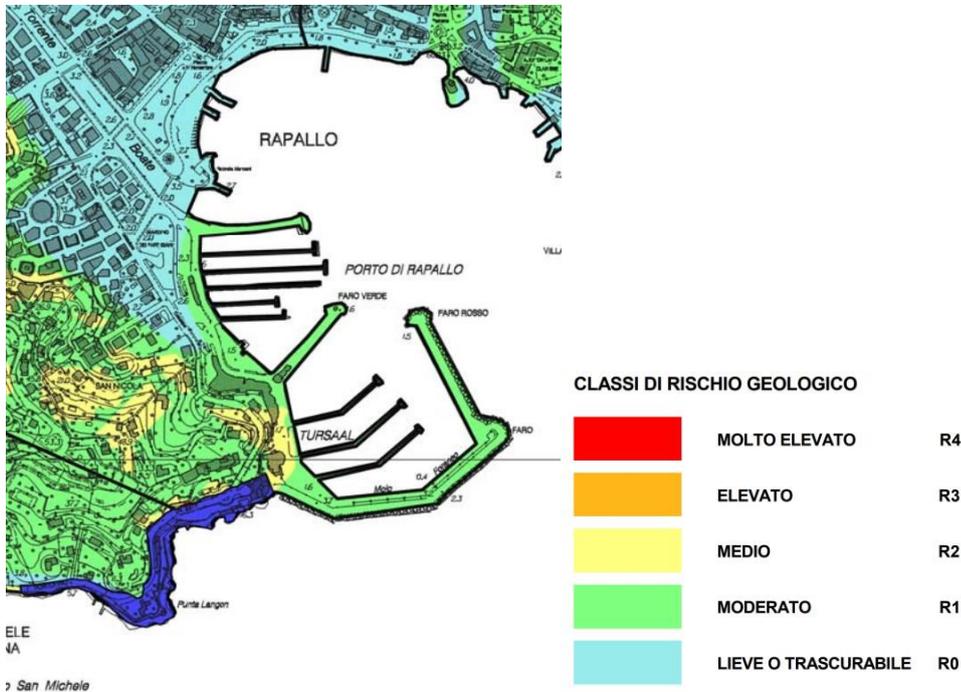
Figura 10 Estratto Carta del rischio geologico

Il Piano Stralcio per la Tutela del Rischio Idrogeologico riporta nella relativa cartografia tematica per l'area di progetto un rischio geologico moderato e localmente medio in funzione della acclività della superficie, una classe di suscettività al dissesto bassa e localmente media e l'assenza di fenomeni franosi attivi e/o potenziali.

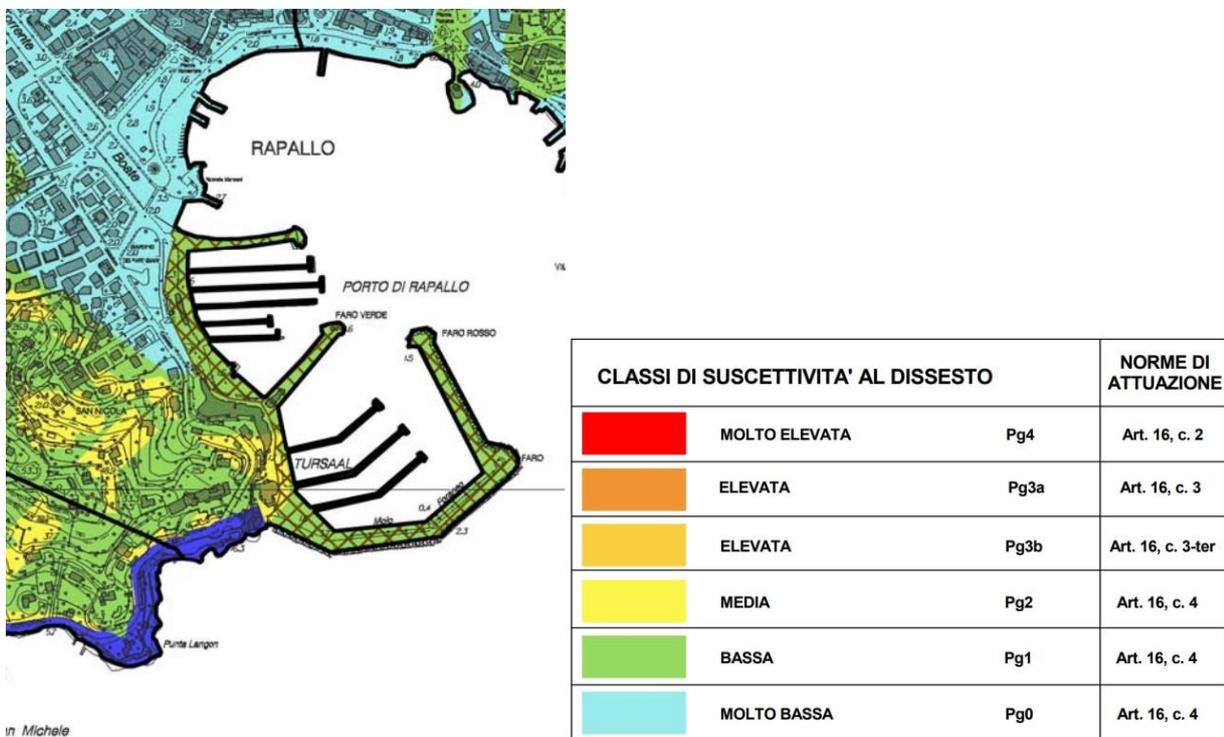
Figura 11 Estratto Carta della suscettività al dissesto

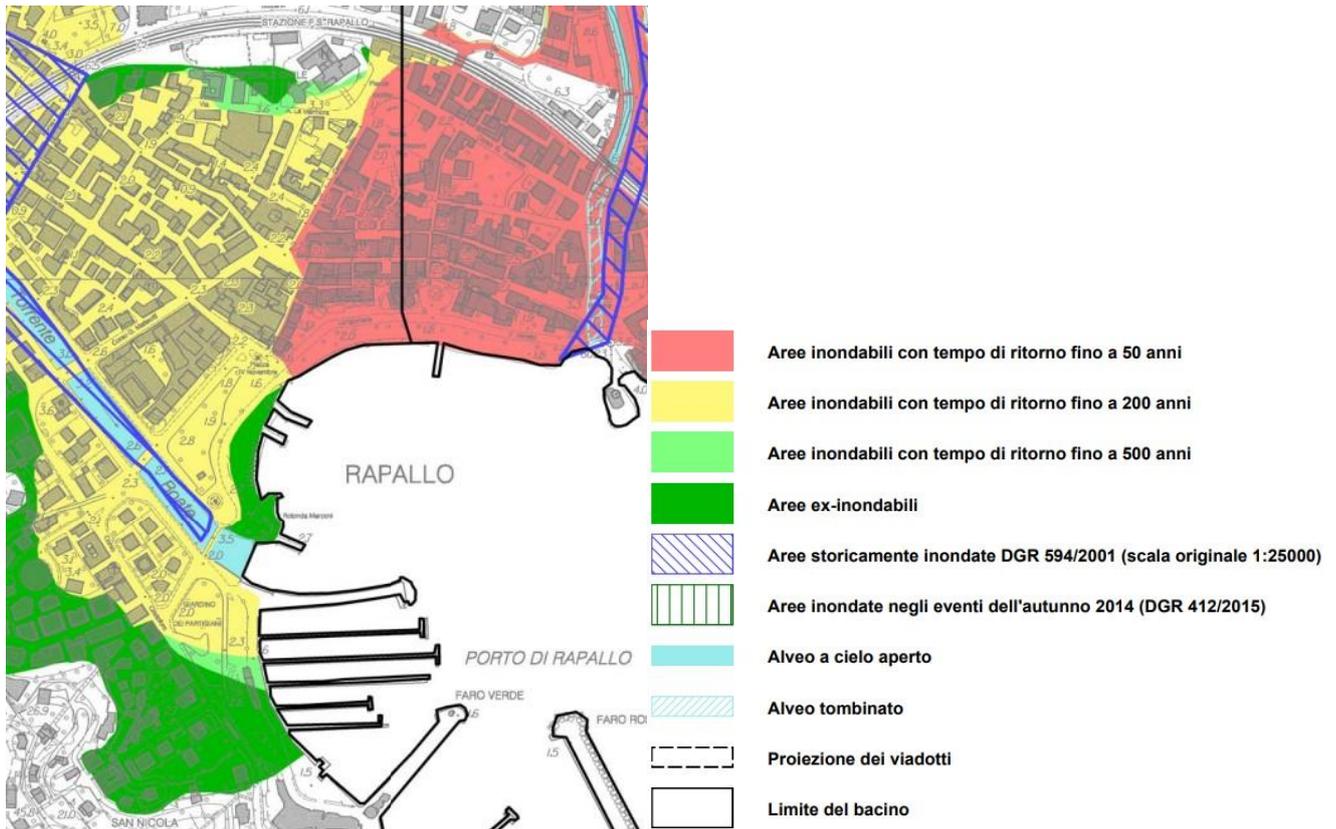
L'area di progetto non risulta essere inondabile, in quanto è protetta dal promontorio roccioso presente a sud del golfo di Rapallo, tuttavia tutta l'area costiera a nord presso la foce del torrente Boate e la sua valle alluvionale sono territori classificati come inondabili con tempi di ritorno dell'evento di 200 anni.

Figura 12 Estratto Carta delle Aree Inondabili e delle Aree Storicamente Inondate

La figura sottostante riporta uno stralcio della Carta delle Aree Inondabili e delle Aree Storicamente Inondate del Piano Stralcio per la Tutela del Rischio Idrogeologico.
