Lavori di ripristino strutturale mediante interventi sulle travi, solette, sostituzione degli appoggi e ripristino corticale dei pulvini e trasversi del viadotto Morello lungo la A19 "Palermo - Catania"  
**2° STRALCIO**

**PROGETTO ESECUTIVO**

**IDROLOGIA E IDRAULICA**

**Relazione di compatibilità dei guadi con regime F.Morello  
in fase di esecuzione dei lavori**

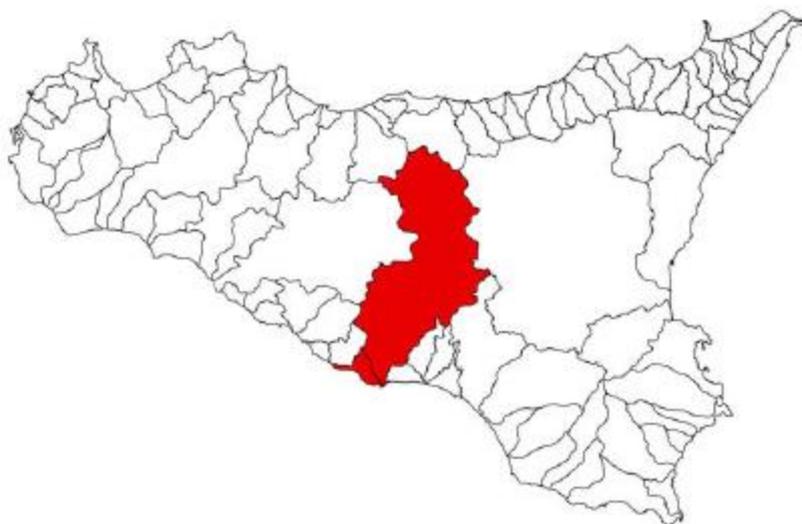
*Immagine 3.1 – Bacino del Fiume Imera Meridionale*

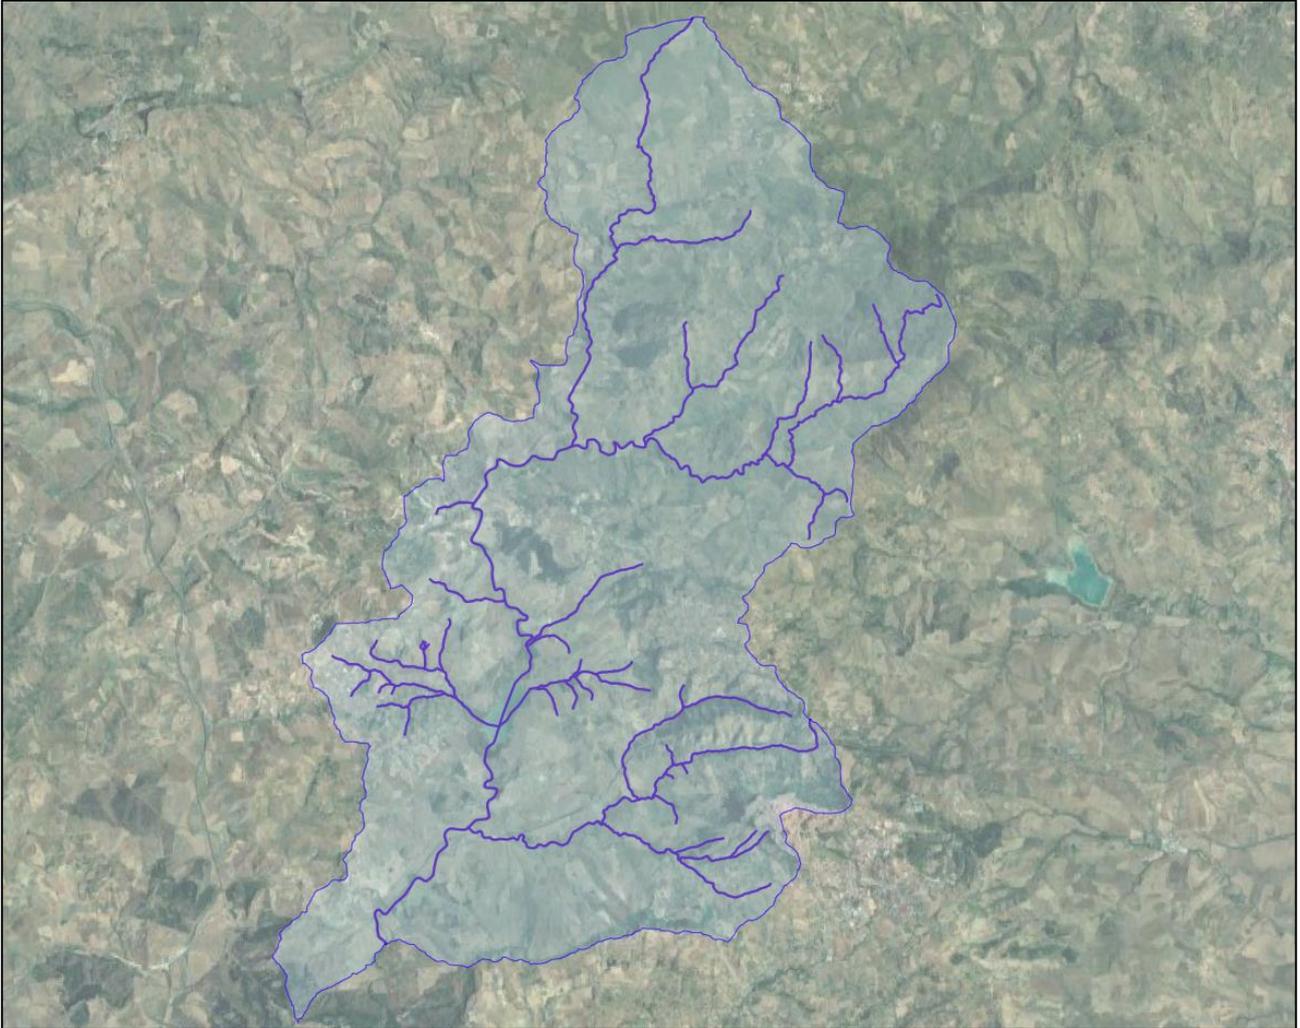
*Immagine 3.2 – Bacino del Fiume Morello*

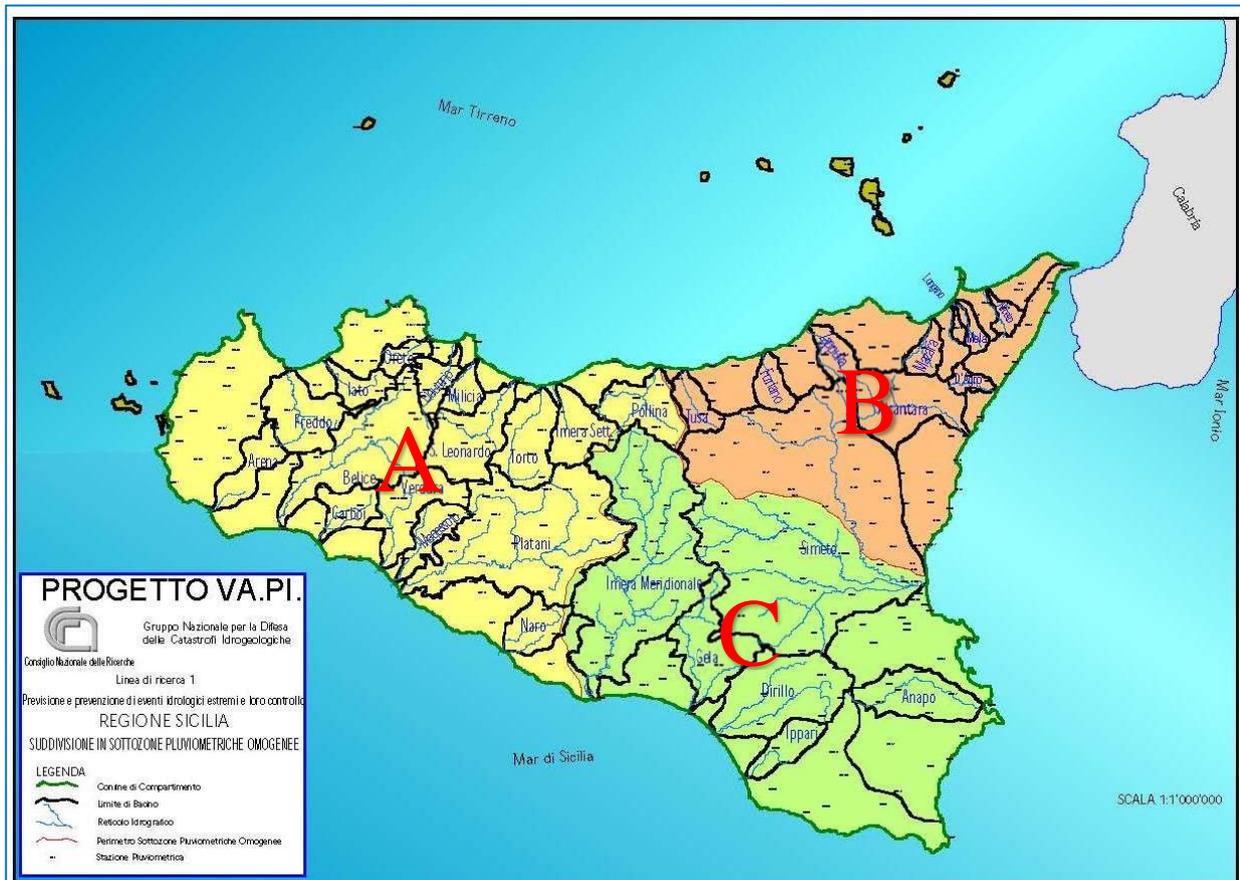
Immagine 3.3 – Zone VAPI Sicilia

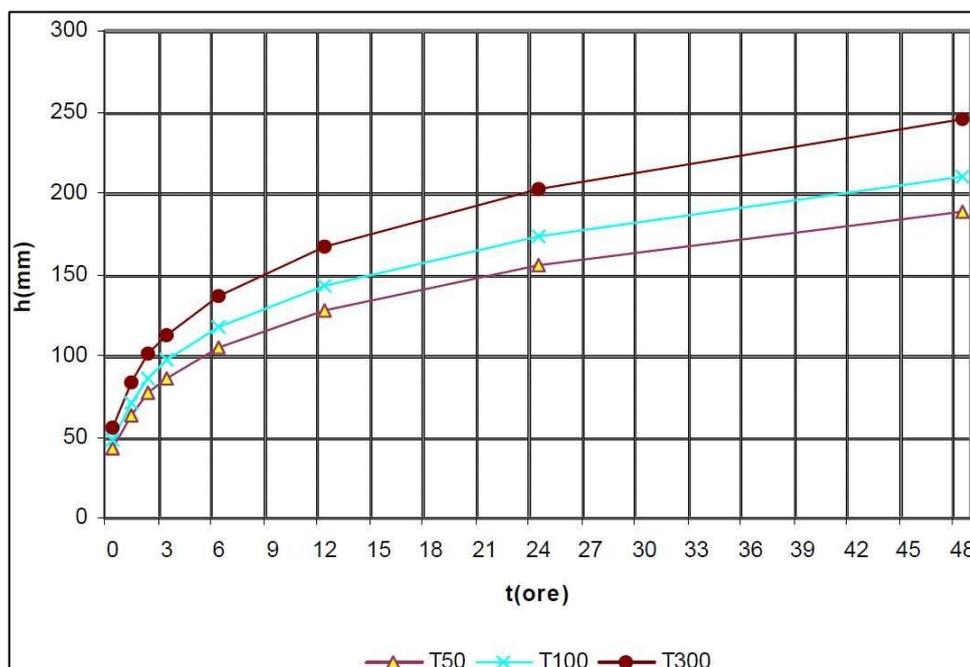
Valori medi areali dei parametri "a", "n" e "CV" relativi al bacino del Fiume Imera Meridionale

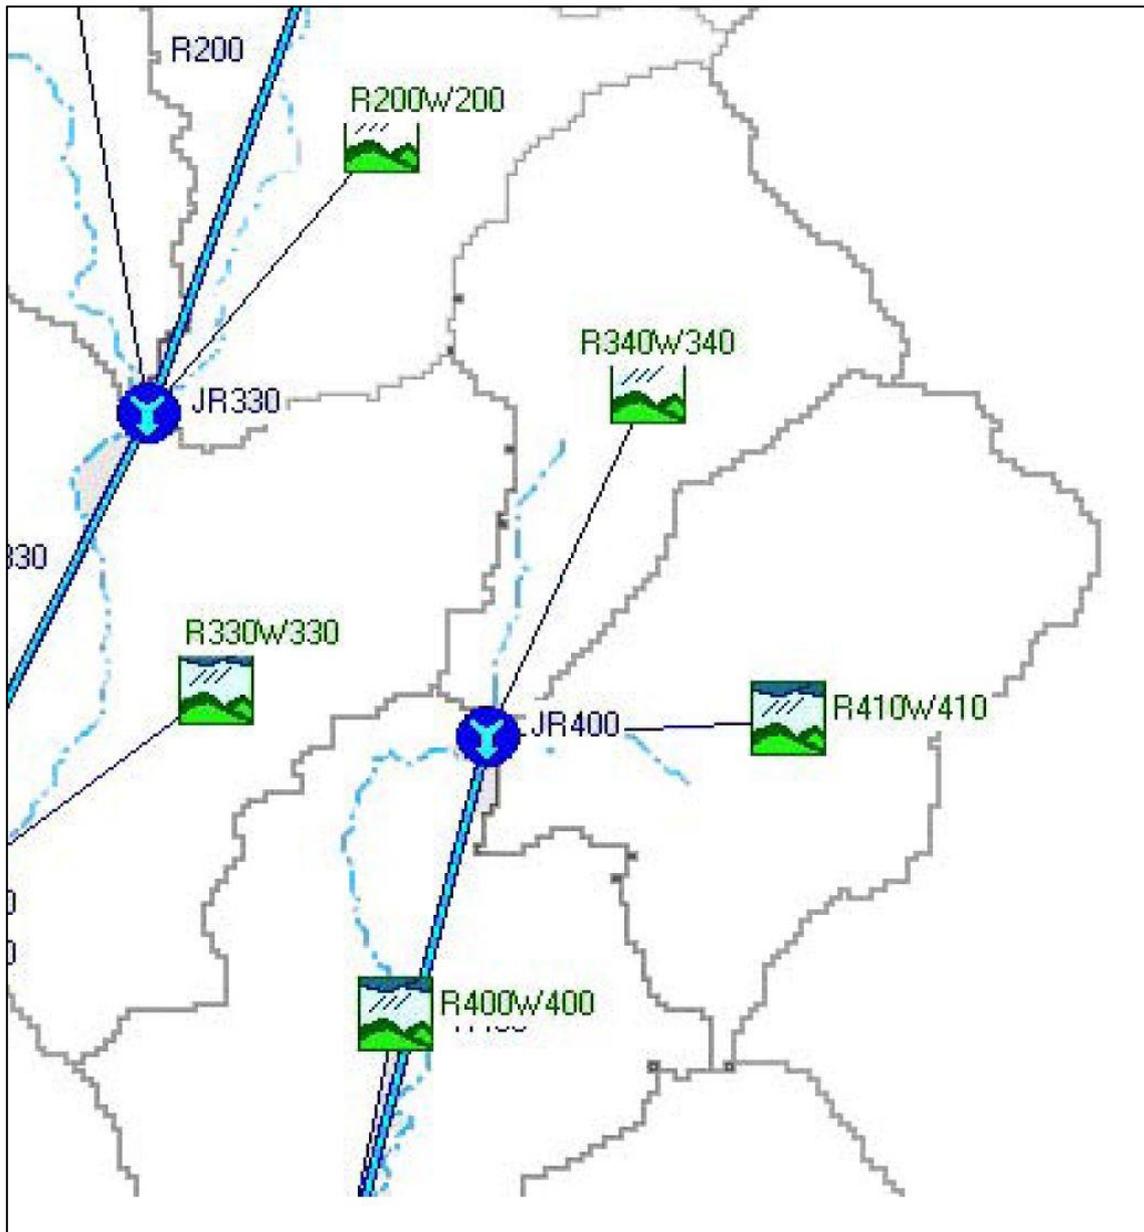
Immagine 3.4 – Schema idrologico del bacino idrografico del Fiume Imera Meridionale  
utilizzato per il calcolo della massima portata al colmo di piena – parte di Monte del Fiume Morello

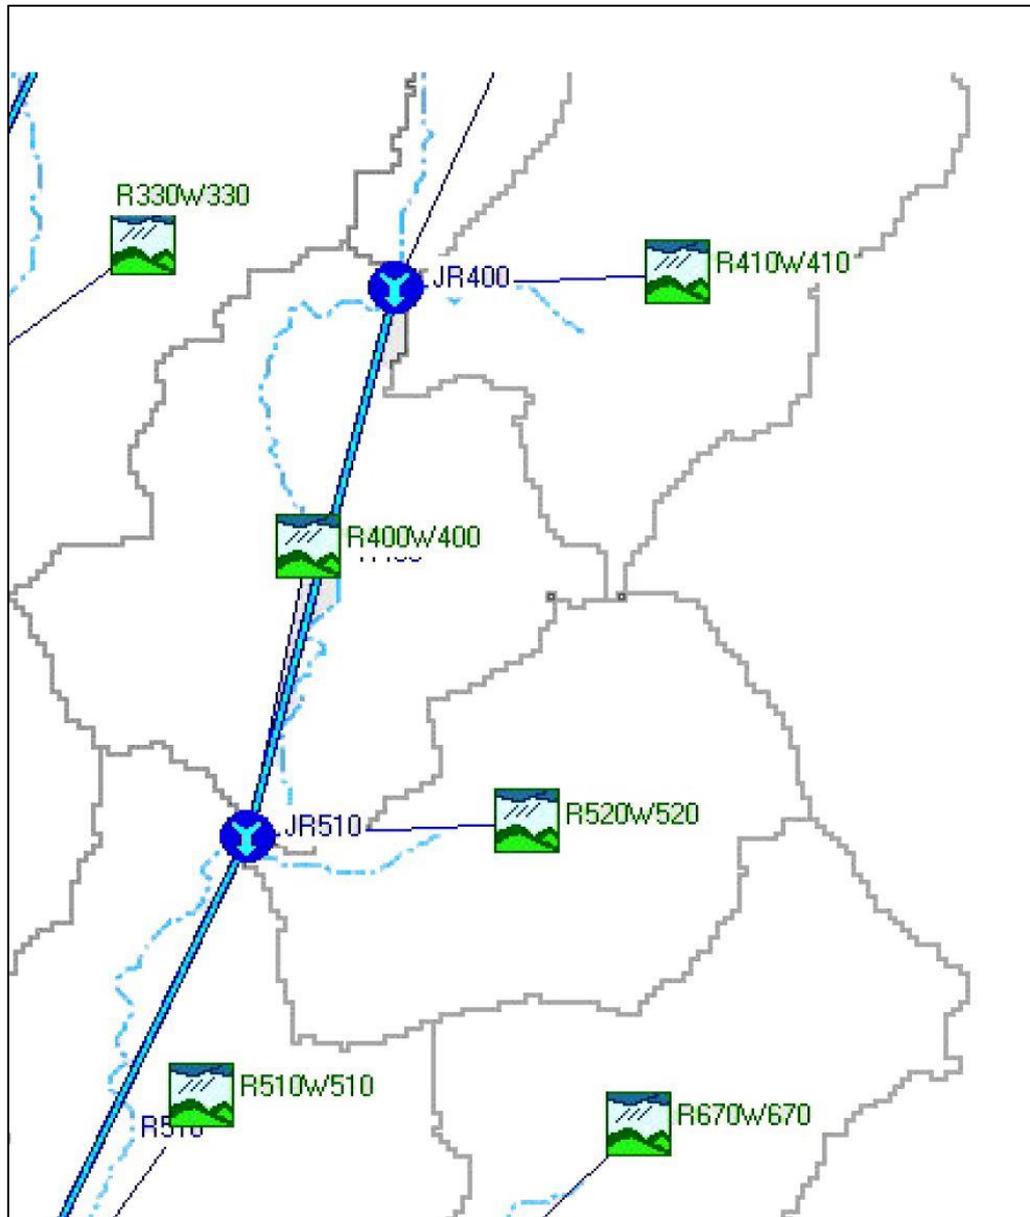
*Immagine 3.5 – Schema idrologico del bacino idrografico del Fiume Imera Meridionale  
utilizzato per il calcolo della massima portata al colmo di piena – parte di Valle del Fiume Morello*

La sezione di chiusura da prendere in considerazione per questo studio è la JR510.

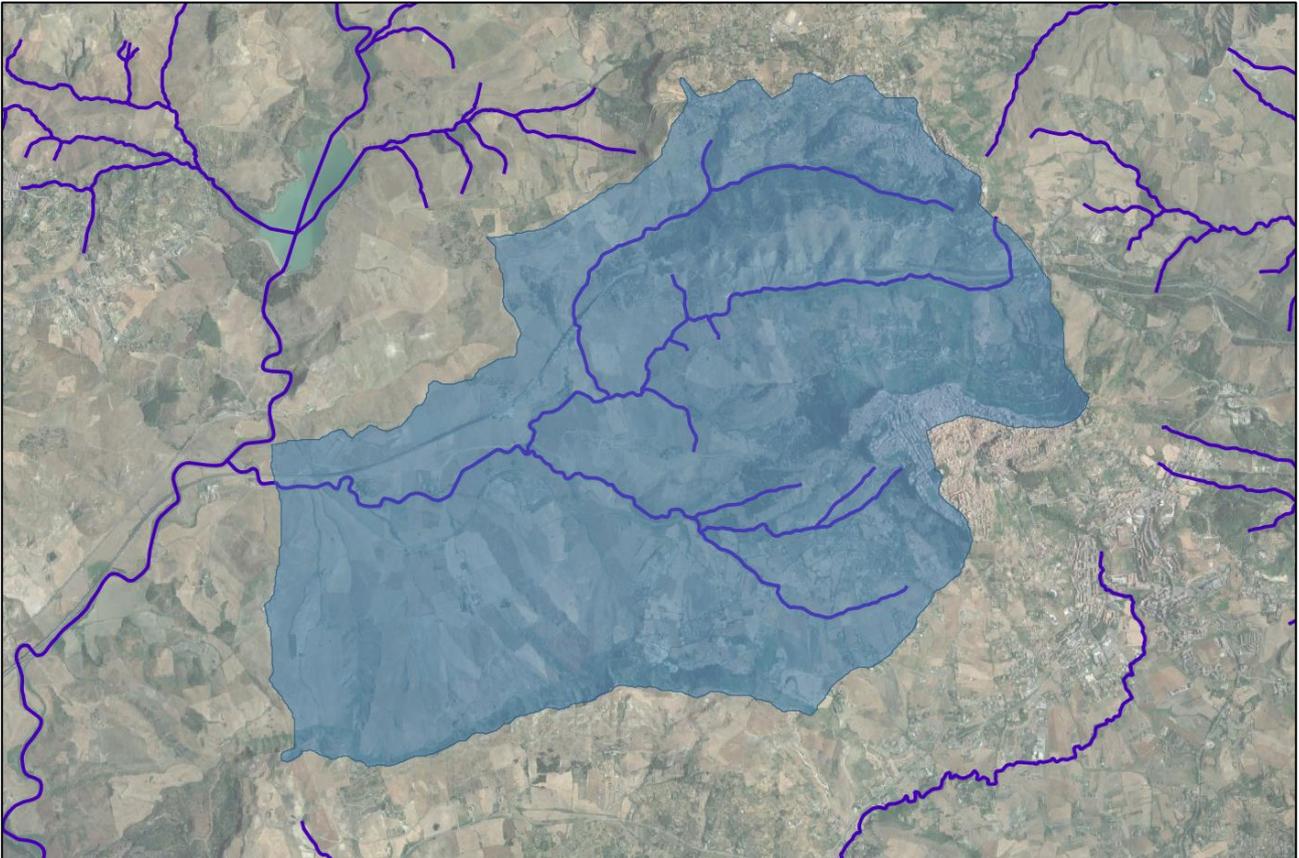
Il Vallone Scaldaferro è un affluente di sinistra del Fiume Morello e interessa il guado E, sull'attraversamento n. 05. Il bacino sotteso ha un'area di circa 29.3 km<sup>2</sup>, con un'asta principale di lunghezza pari a 9.7 km.

Immagine 3.6 – Bacino imbrifero del Vallone Scaldaferro

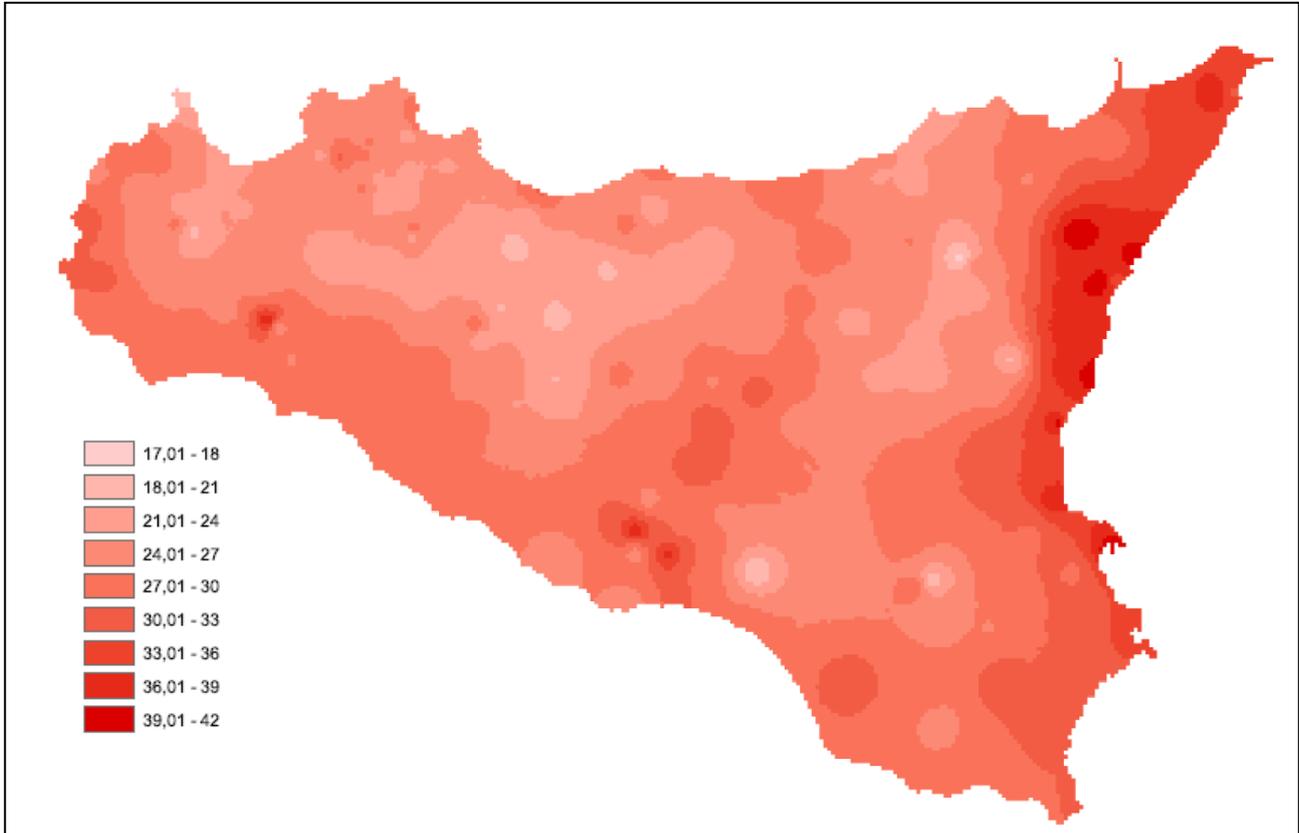
Immagine 3.7 – Mappa dei valori del parametro **a** – Relazione PAI Sicilia

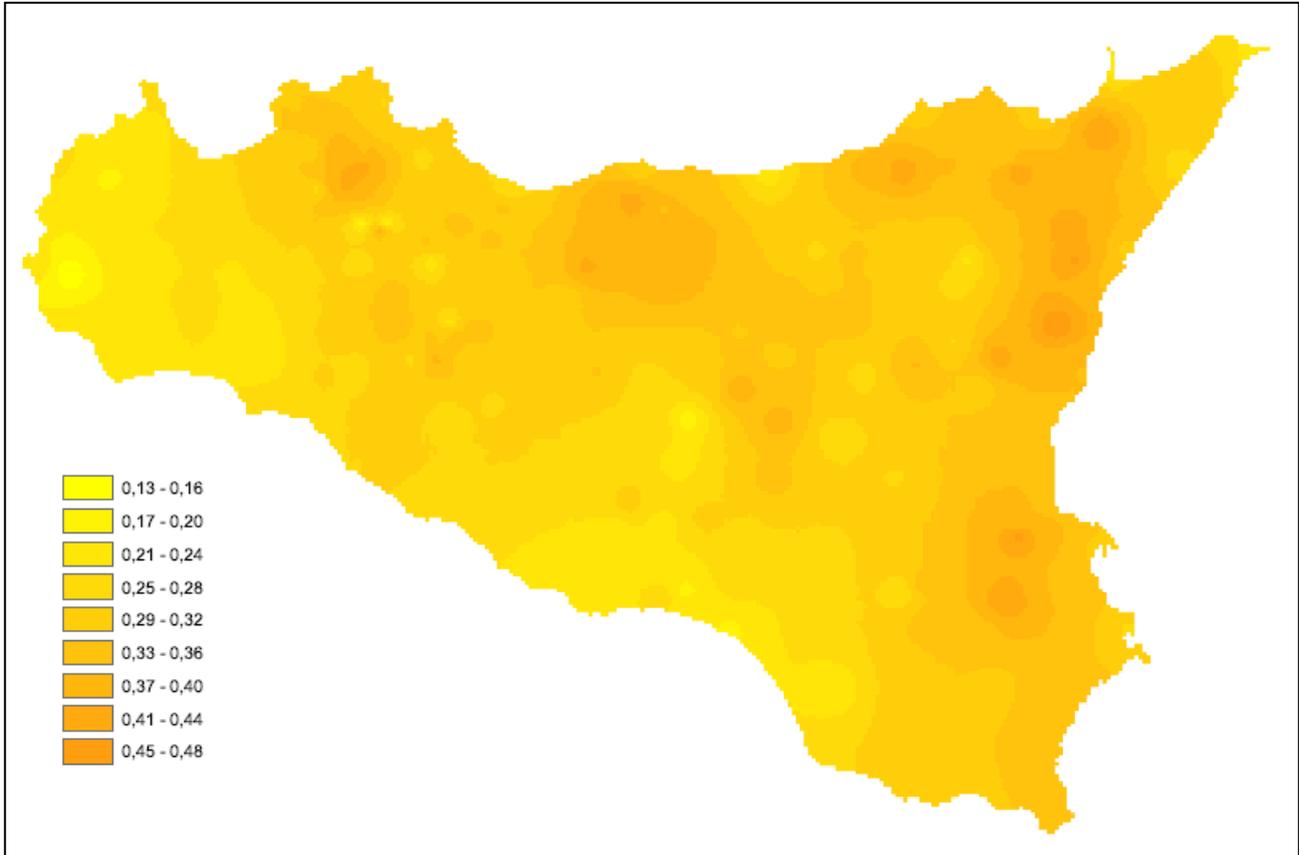
Immagine 3.8 – Mappa dei valori del parametro  $n$  – Relazione PAI Sicilia

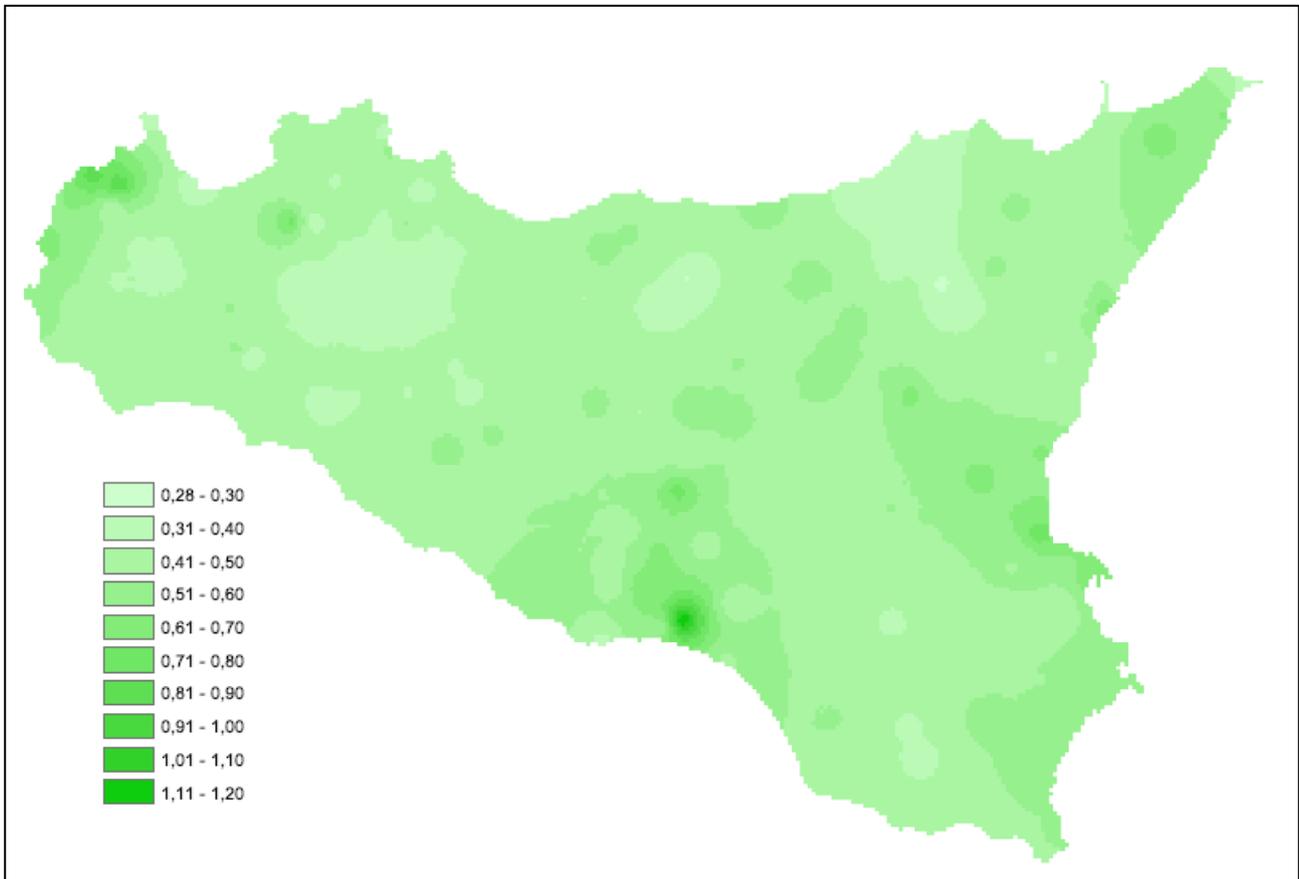
Immagine 3.9 – Mappa dei valori del parametro CV – Relazione PAI Sicilia

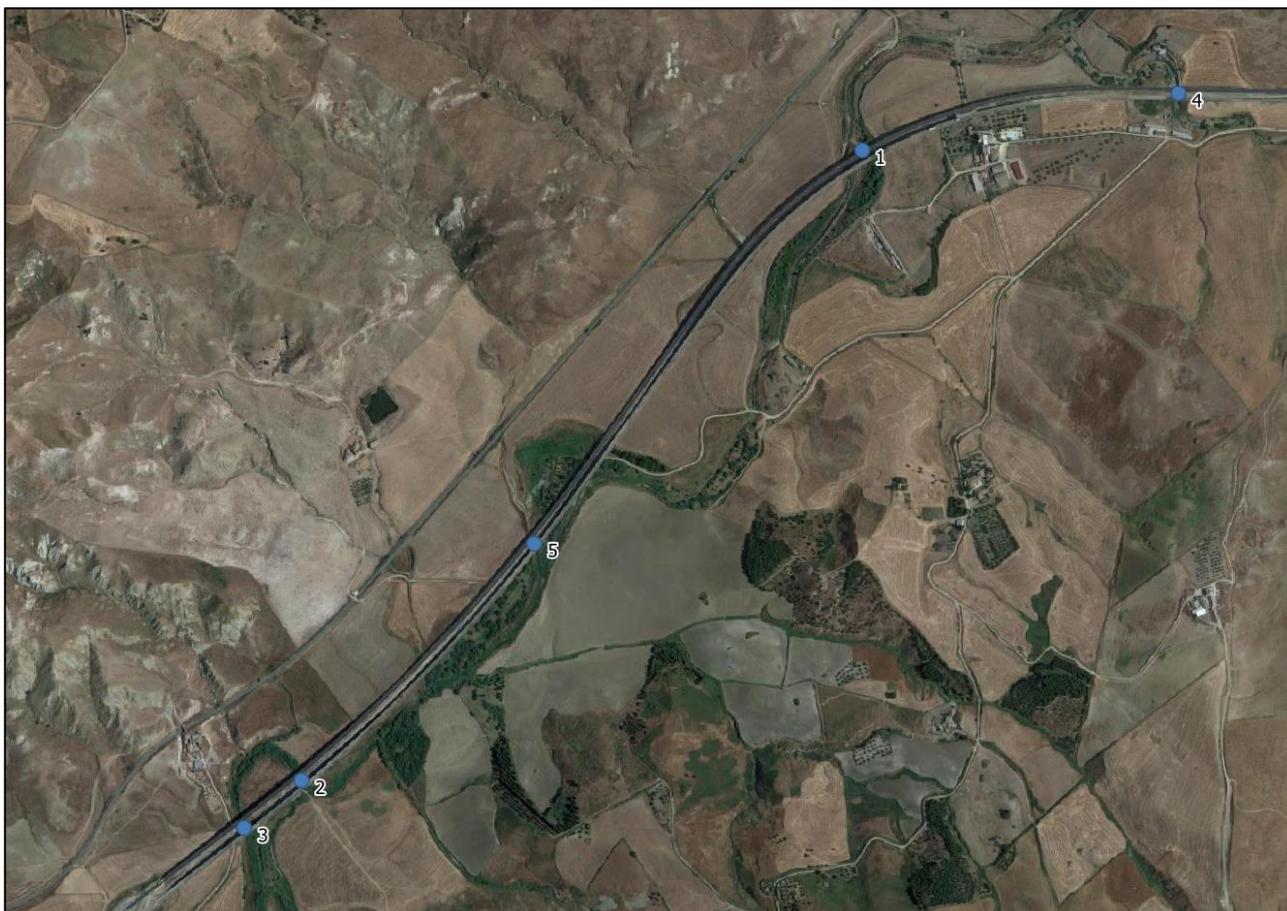
Gli attraversamenti oggetto del presente capitolo sono localizzati al di sotto del Viadotto Morello ed interessano in 3 casi lo stesso Fiume Morello, mentre in 2 casi interessano due differenti affluenti, uno in sponda sinistra ed uno in sponda destra.

Immagine 4.1 – Posizionamento dei guadi provvisori

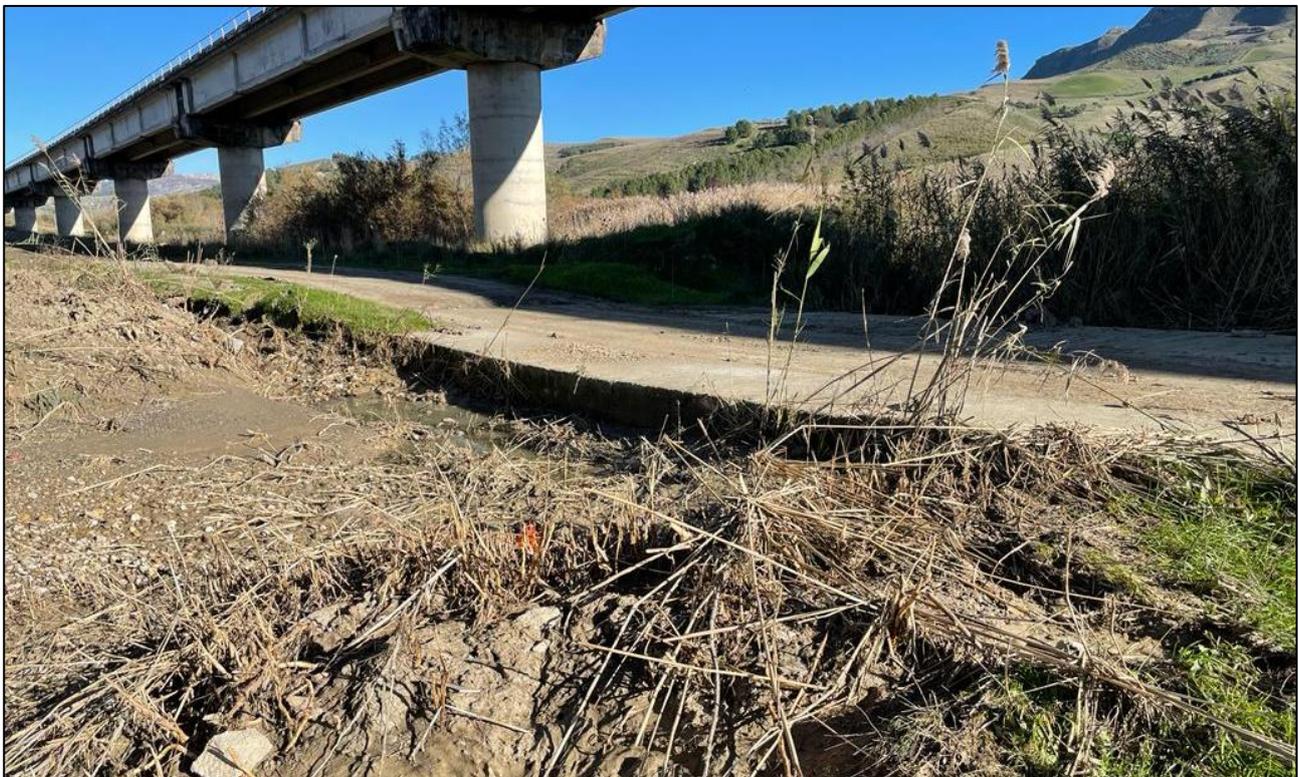
In particolare, vi è un punto notevole sulla stessa strada, costituito da una tombinatura ad oggi quasi totalmente ostruita da materiale di deposito fluviale come mostrato nella figura sotto, che rappresenta la criticità idraulica più rilevante del torrente.

*Immagine 4.2 – Attraversamento critico Fiume Morello*

L'attuale ponticello risulta quasi totalmente ostruito dai sedimenti, come già visto nelle figure 4.1 e 4.2. Le ipotesi di calcolo attuate tengono in considerazione la pulizia totale del ponticello che consentirebbe, oltre all'installazione di 4 tubazioni tipo ARMCO DN1600 in acciaio ondulato provvisorie, anche il passaggio della portata  $Q_{max}$  definita in premessa al presente capitolo.

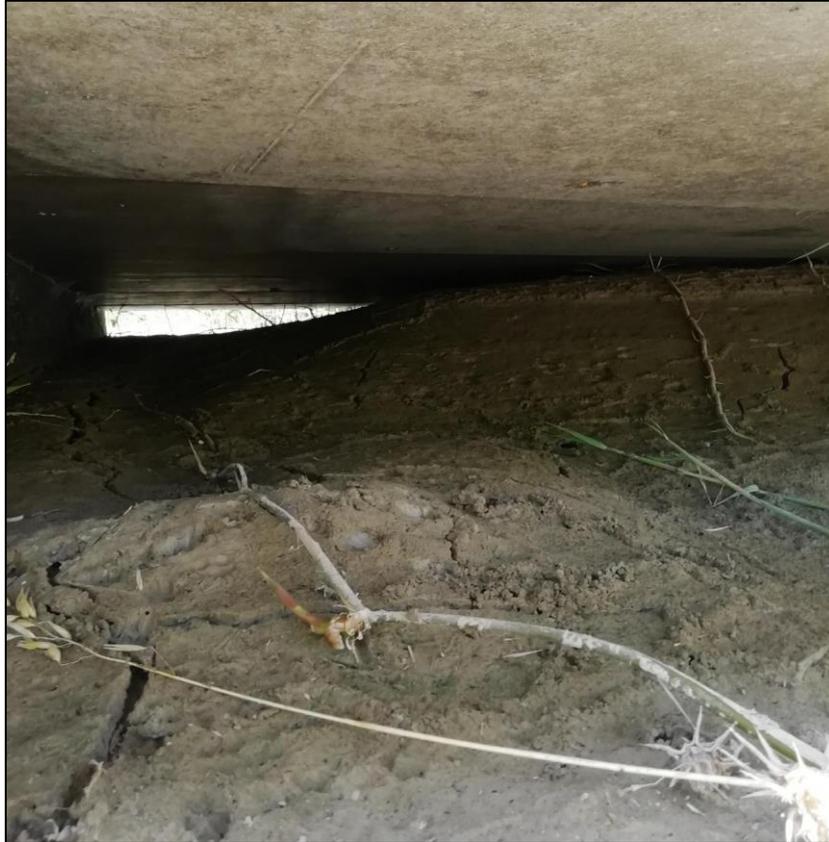
*Immagine 4.3 – Attraversamento critico Fiume Morello (interno scatolare)*

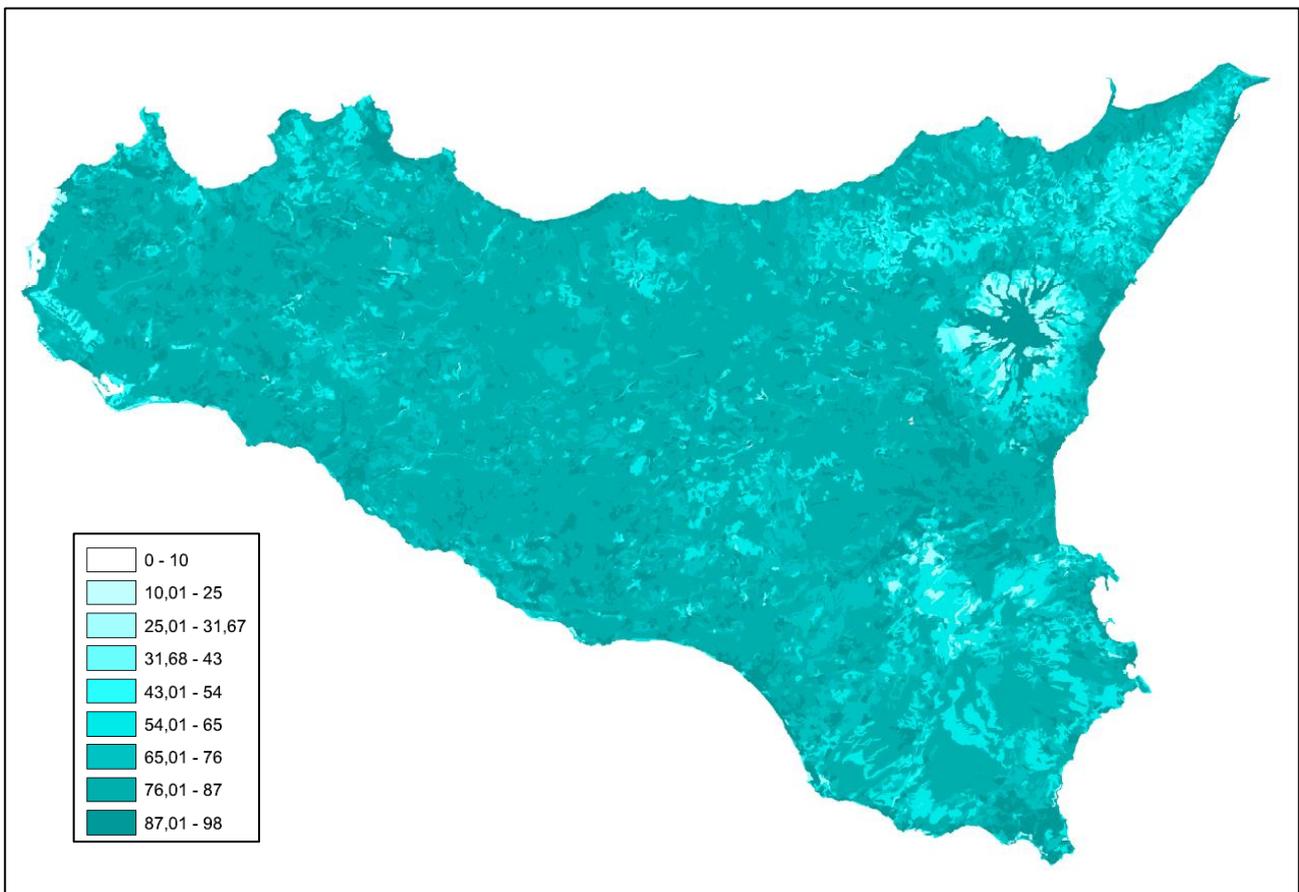
Immagine 4.4 – Mappa dei valori del parametro CN – Relazione PAI Sicilia

Nel caso specifico del bacino sotteso dal Vallone Scaldaferro il valore risultante di Cn è pari a **73,4**.

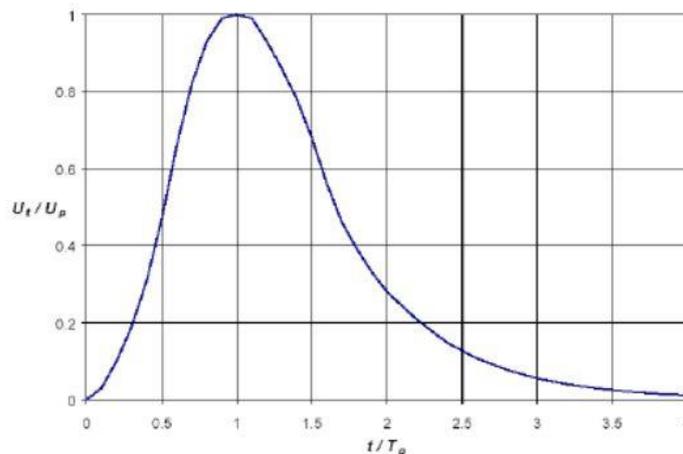
Immagine 4.5: SCS - esempio di IUH idrogramma istantaneo unitario

L'idrogramma unitario di piena (IUH) del SCS può essere interpretato formalmente come l'idrogramma della piena provocata da una precipitazione di durata infinitesima e di volume unitario. Per definire l'IUH è necessario stimare per ciascun bacino il tempo di ritardo (time lag,  $t_{lag}$ ), legato al tempo di corrivazione (funzione della velocità di scorrimento) dalla relazione:

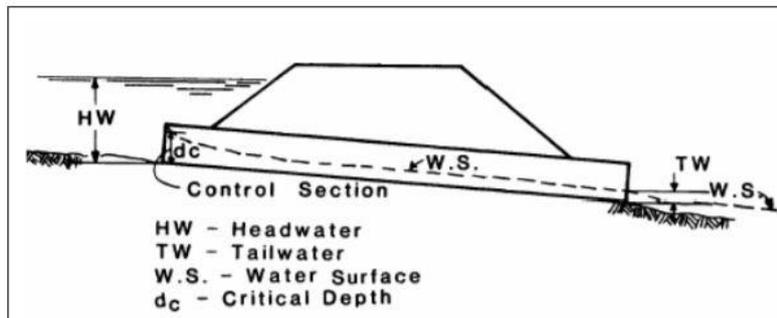
Immagine 5.1 – Esempio di moto controllato dalla sezione in ingresso

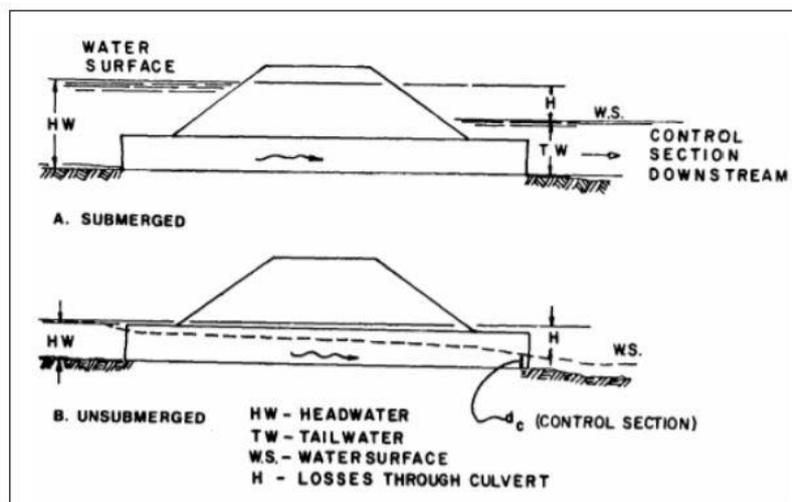
Immagine 5.2 – Esempio di moto controllato dalla sezione a valle

I diagrammi nelle figure successive, nel caso di funzionamento per “controllo da valle”, consentono di valutare il livello idrico tenendo conto della scabrezza, della lunghezza della canna e di eventuali livelli idrici a valle.

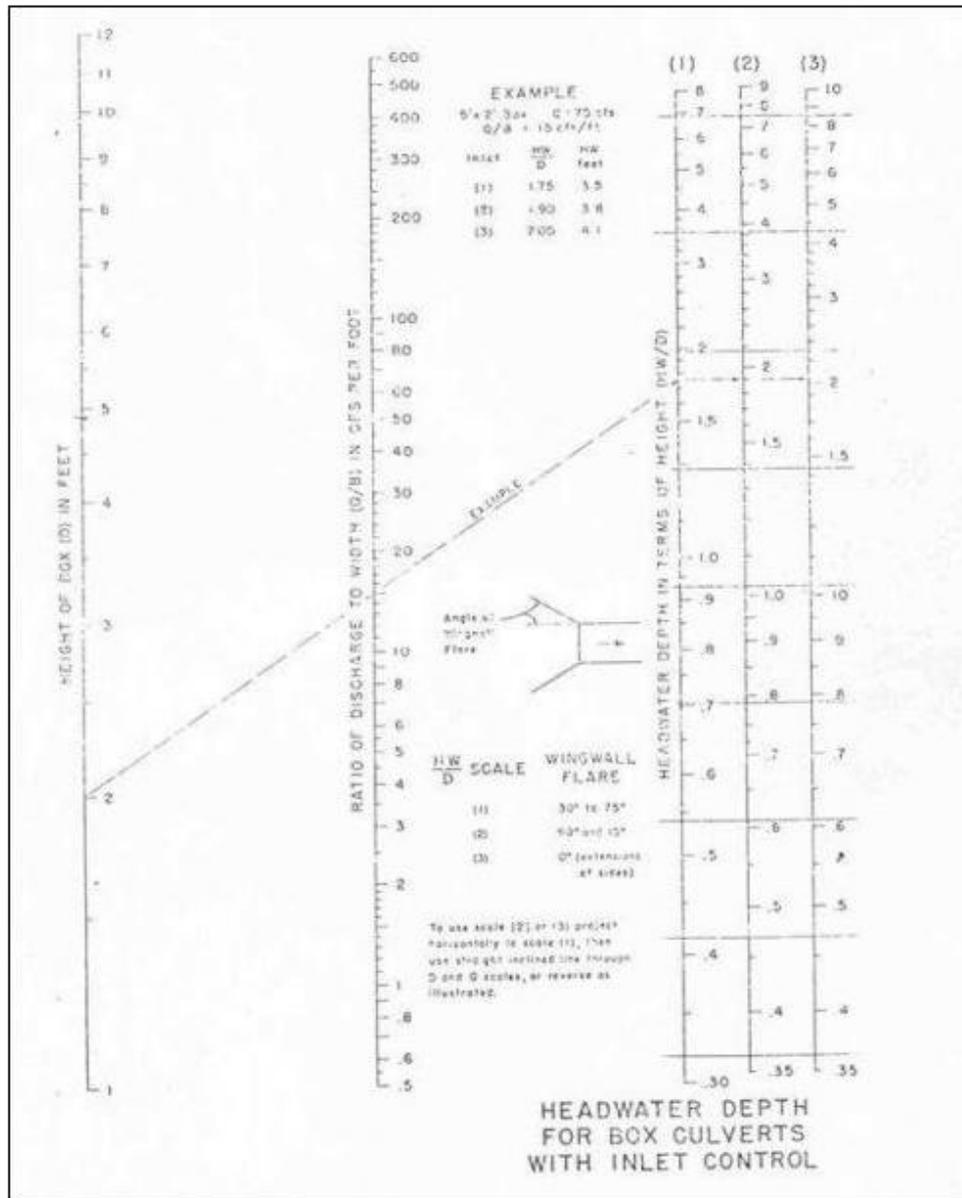
Immagine 5.3 - Verifica del riempimento di tombini scatolari con controllo da monte  
(Hydraulic Charts for the selection of highway culverts – Bureau of Public Roads – 1964, USA)

Il livello idrico a monte è stato valutato sulla base dei diagrammi sperimentali (*Hydraulic Charts for the selection of highway culverts – Bureau of Public Roads – 1964, USA*). I diagrammi nelle figure seguenti forniscono tale livello in condizioni di “controllo da monte” rispettivamente per tombini scatolari e circolari, prendendo in considerazione la portata di progetto e la geometria dell’ingresso (forma e area della sezione); Il “controllo da valle” si verifica quando il tombino non è in grado di convogliare tanta portata quanta ne accetta l’ingresso. La sezione di controllo si localizza all’uscita del tombino o più a valle. In queste condizioni il moto può essere sia a pelo libero che in pressione.

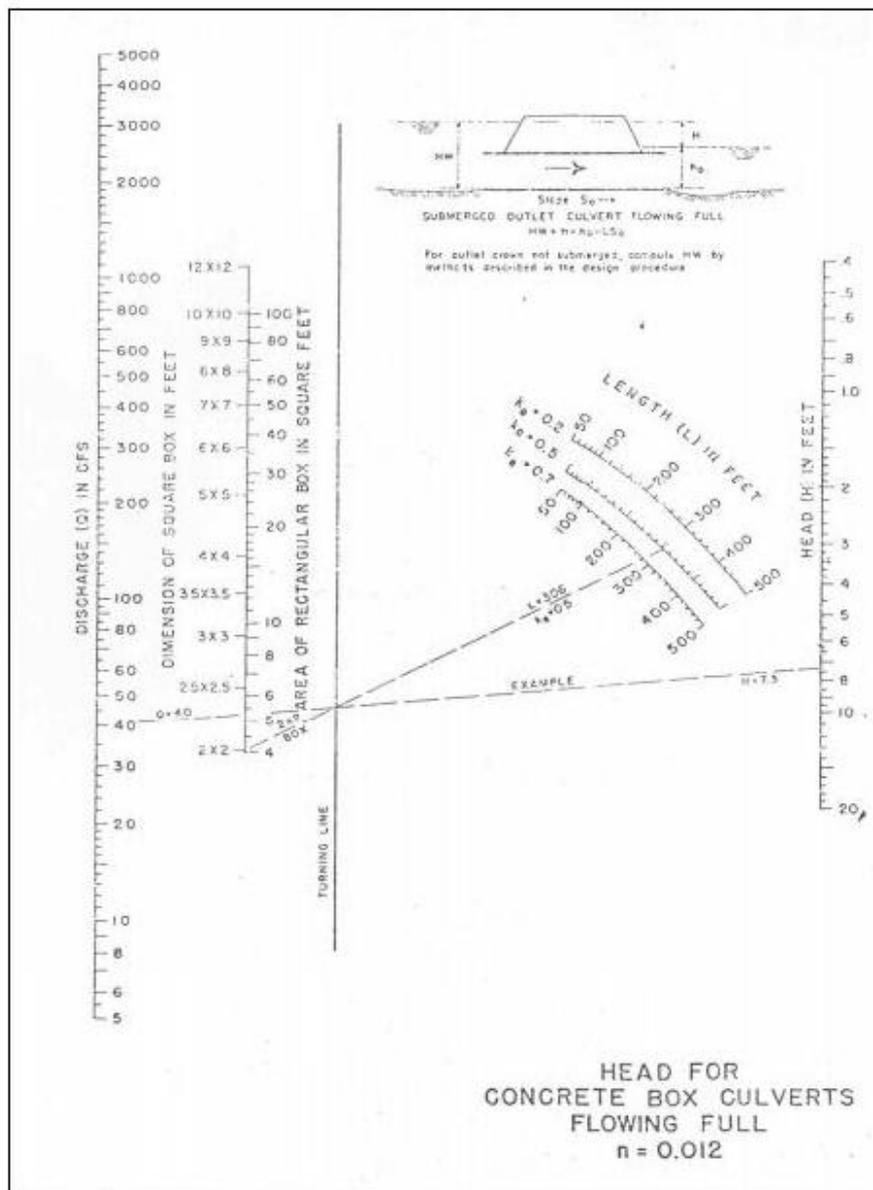
Immagine 5.4 - Verifica del riempimento di tombini scatolari con controllo da valle  
(Hydraulic Charts for the selection of highway culverts – Bureau of Public Roads – 1964, USA)

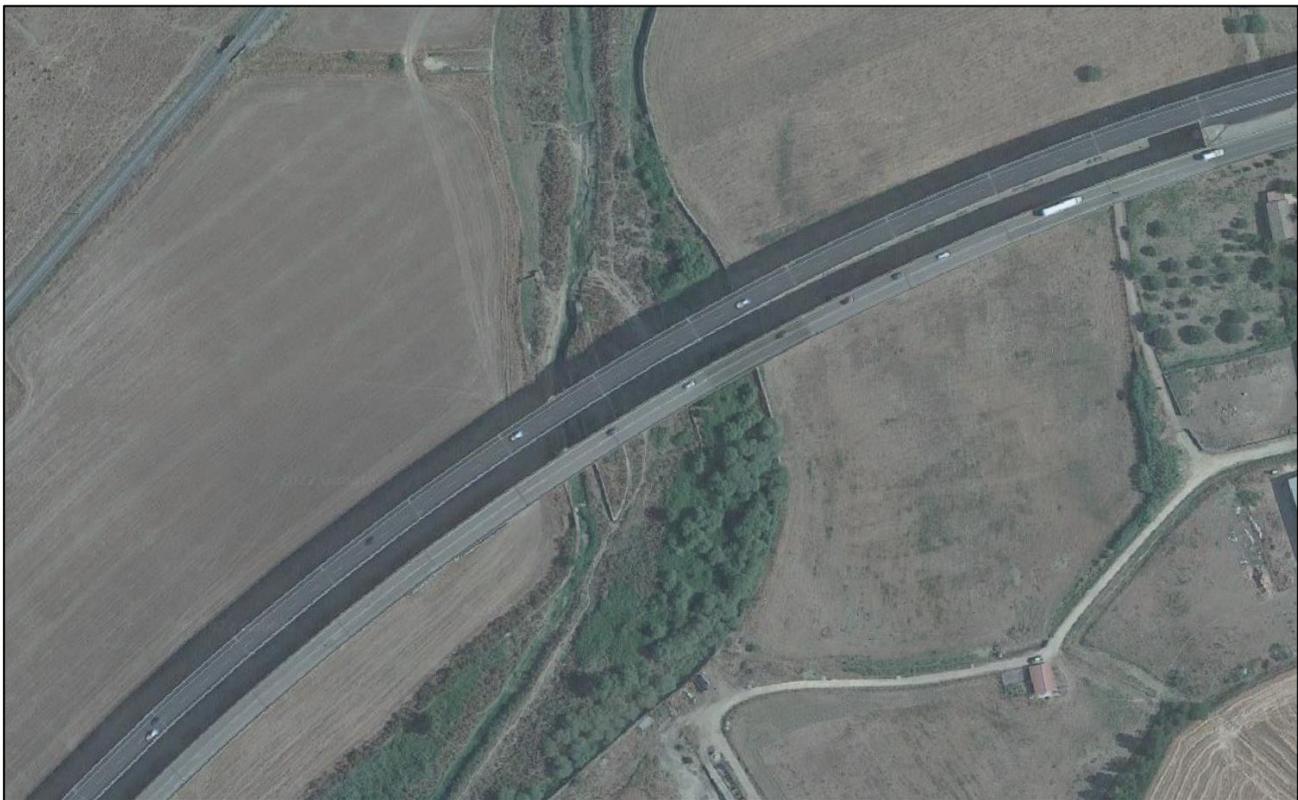
Il primo attraversamento analizzato è quello tra le pile 52 – 53 – 54 – 55 del Viadotto sul Fiume Morello.

Immagine 5.5: Attraversamento n. 01 su Fiume Morello – Ortofoto

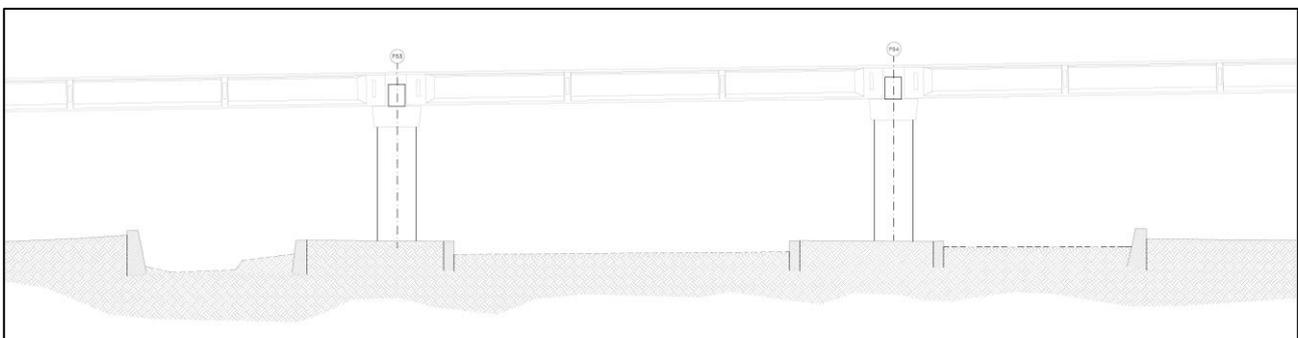
La sezione allo stato attuale è raffigurata sotto:

Immagine 5.6: Attraversamento n. 01 su Fiume Morello – Sezione

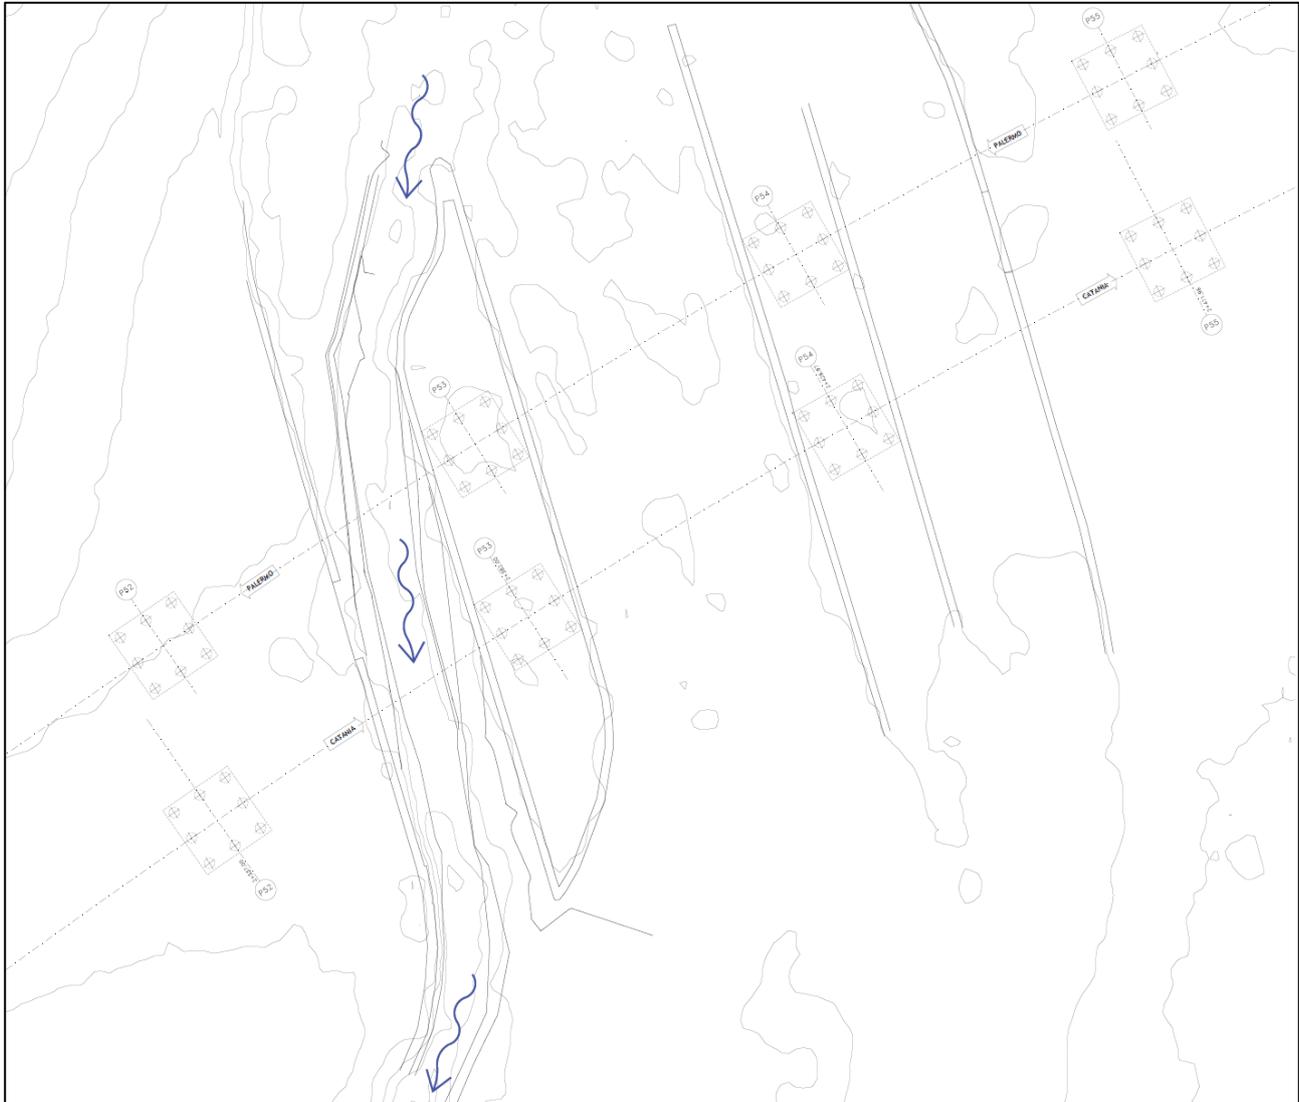
Immagine 5.7: Attraversamento n. 01 su Fiume Morello – Stato Attuale

L'opera di tombamento per la costituzione del guado riguarda però, non solo la parte più incassata del letto del fiume, ma anche le parti laterali, tra le pile 53 – 54 e tra 54 – 55.

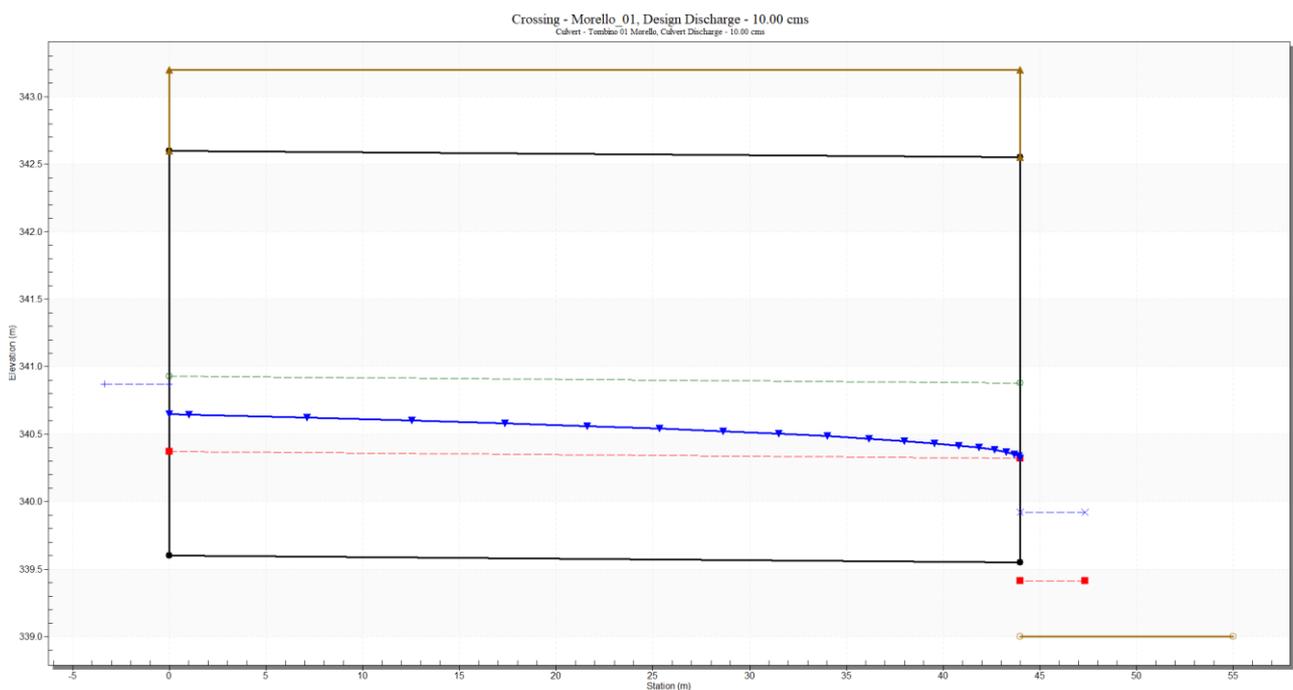
Immagine 5.9: Attraversamento n. 01 su Fiume Morello – Disegno di Output
