Lavori di ripristino strutturale mediante interventi sulle travi, solette, sostituzione degli appoggi e ripristino corticale dei pulvini e trasversi del viadotto Morello lungo la A19 "Palermo - Catania"  
**2° STRALCIO**

**PROGETTO ESECUTIVO**

**IDROLOGIA E IDRAULICA**

**Relazione di compatibilità dei guadi con regime F.Morello  
in fase di esecuzione dei lavori**

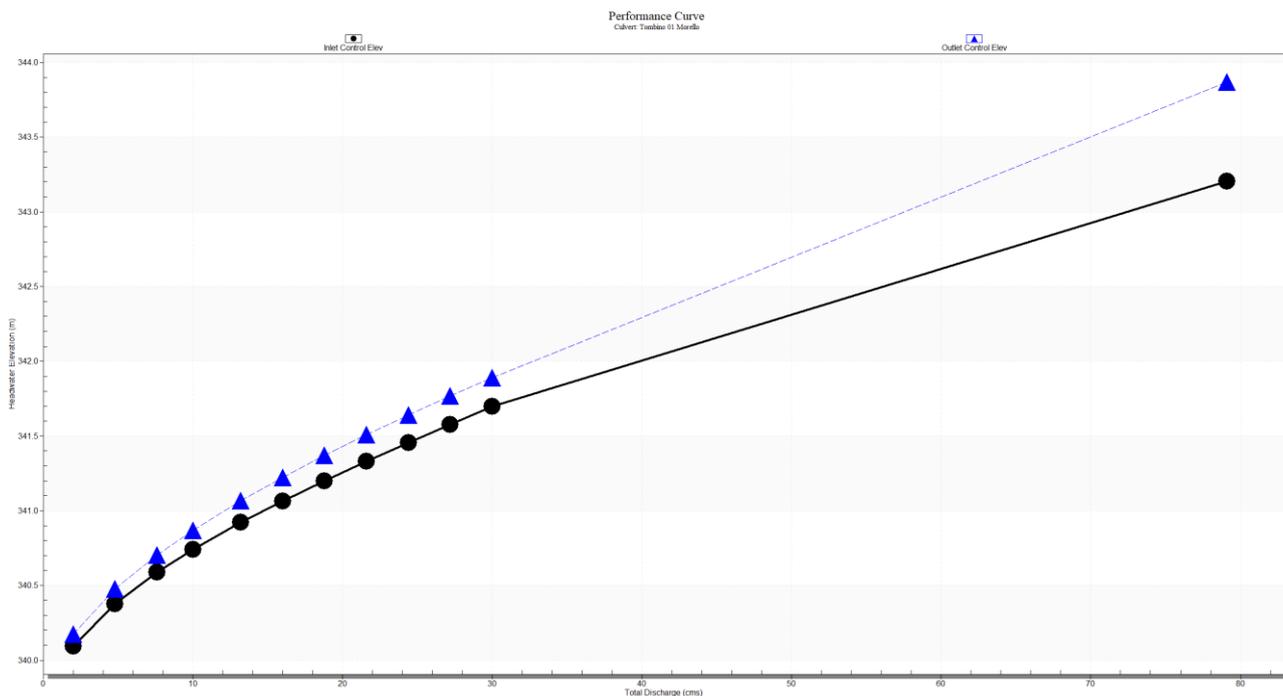
Immagine 5.11: Attraversamento n. 01 su Fiume Morello – Scala di deflusso del Tombino

Per il guado della parte di magra, quindi, è sufficiente l'inserimento di 3 tubazioni ARMCO DN3000 in acciaio ondulato per garantire il passaggio della Qamax.

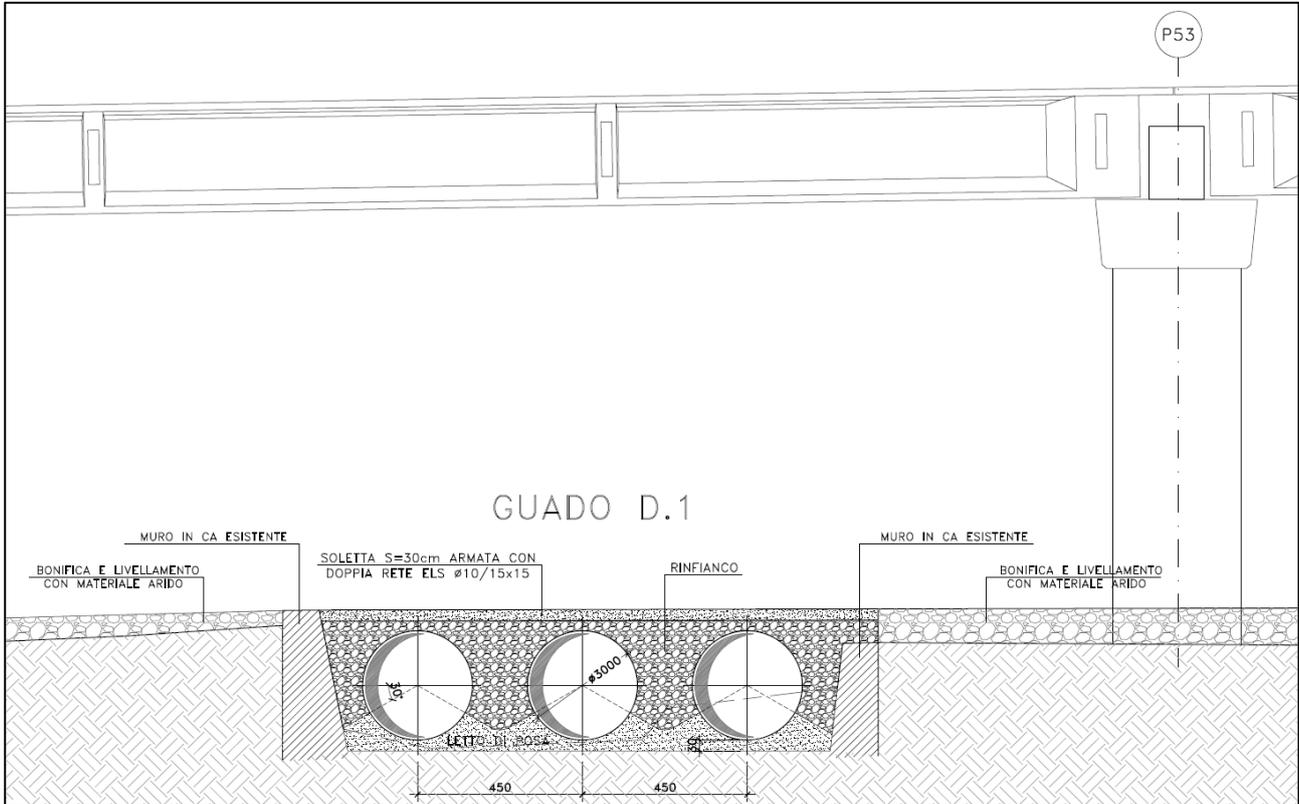
Immagine 5.12: Attraversamento n. 01 su Fiume Morello – Sezione di progetto alveo di magra

Per le parti laterali, il tombamento si costituisce per evitare un effetto “diga” nel caso di portate di maggiori entità che provocherebbero il sicuro rigurgito del flusso idrico. Ponendo dei tombamenti di minori dimensioni rispetto al principale sopra verificato, si garantisce effettivamente un passaggio di sfogo della piena. Il calcolo della portata massima transitante ante operam è stato eseguito considerando la sezione piena in moto uniforme e con pendenza pari allo 0.1 %.

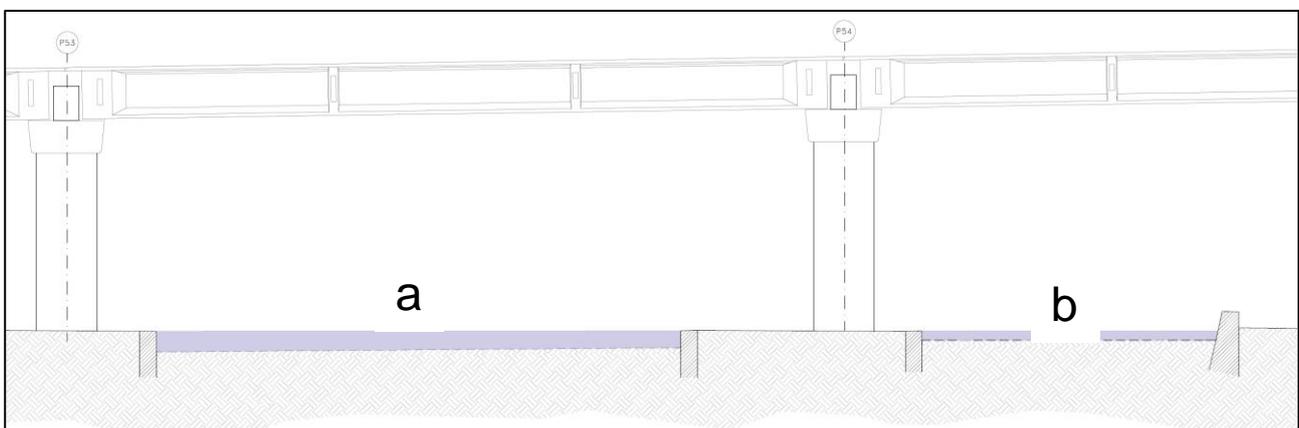
Immagine 5.13: Attraversamento n. 01 su Fiume Morello – Sezioni laterali piene considerate per il calcolo di Qmax transitante

In questo caso i risultati ottenuti per le aree **a** e **b** sopra indicate sono riportati nella tabella seguente:

a	b
A (mq)	25.6	10.7
P (m)	32.5	17.7
i (m/m)	0.001	0.001
R (mq/m)	0.79	0.60
Ks	33	33
Q (mc/sec)	<b>23.02</b>	<b>8.06</b>

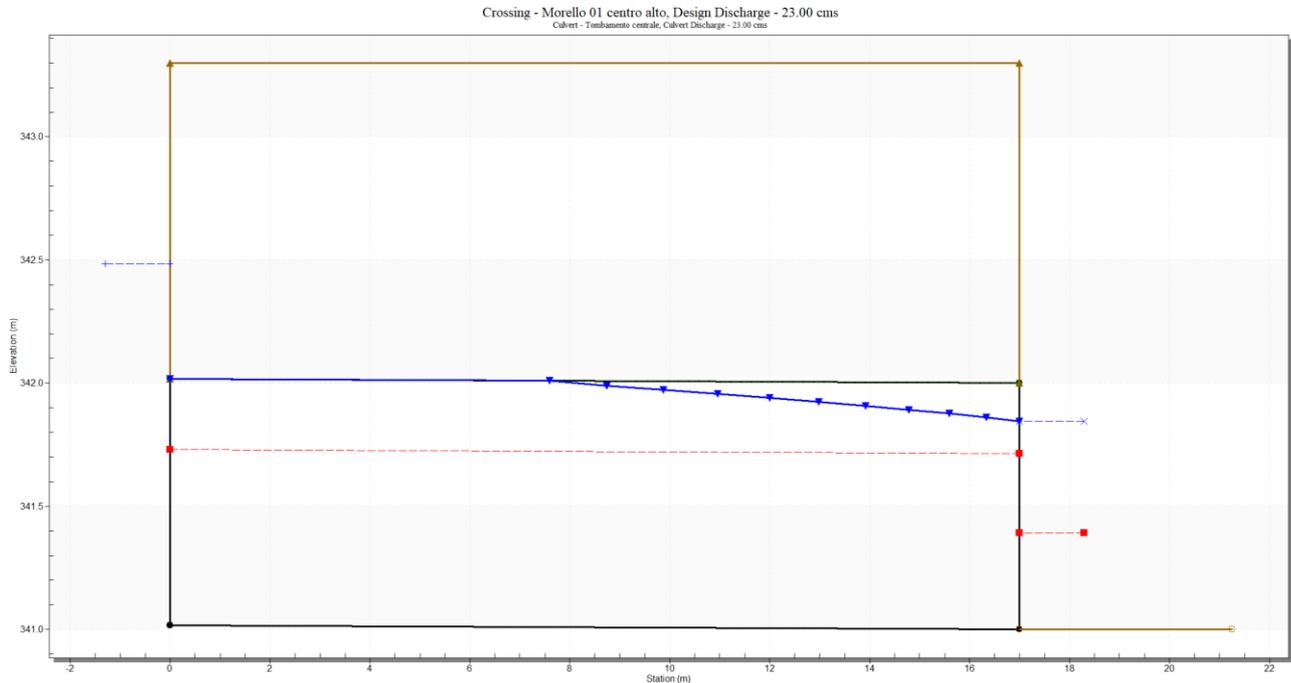
Immagine 5.15: Attraversamento n. 01 su Fiume Morello – Disegno di Output sezione di lato a

Nella sezione **a** sono stati ipotizzati n. 15 ARMCO DN1000 in acciaio ondulato, mentre nella sezione **b** ne risultano n.8 della stessa tipologia.

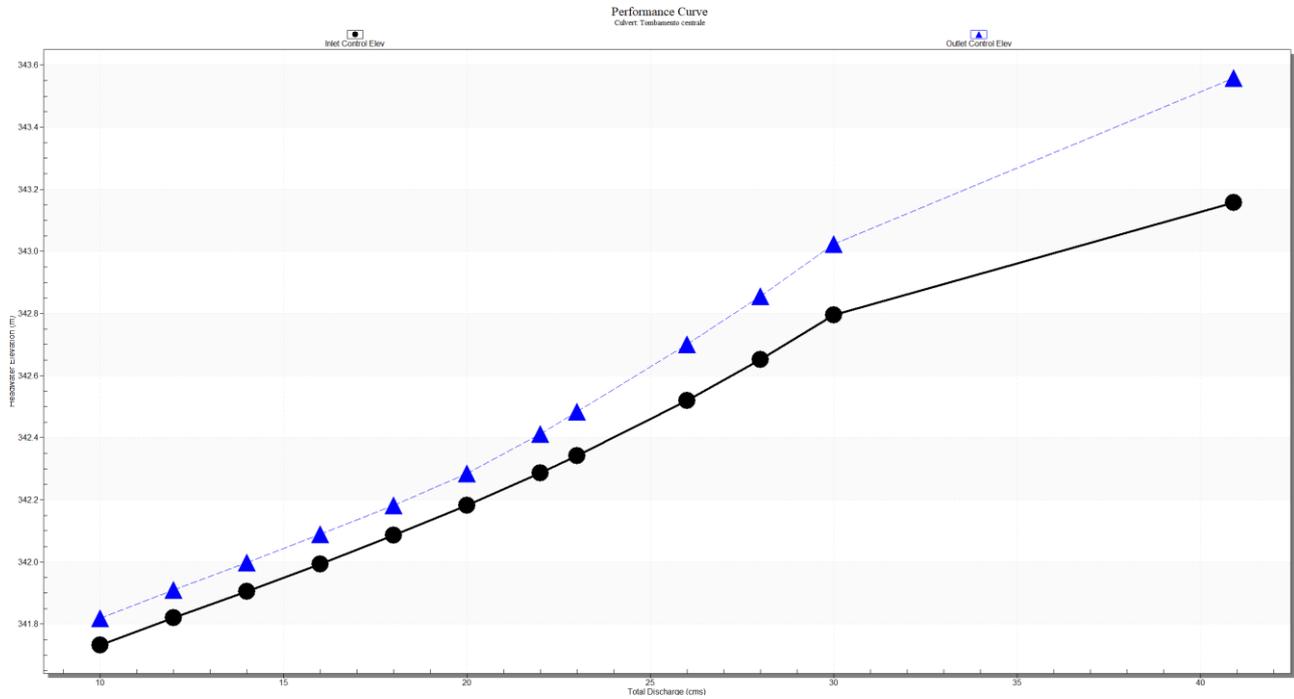
Immagine 5.17: Attraversamento n. 01 su Fiume Morello – Scala di deflusso del Tombino lato a

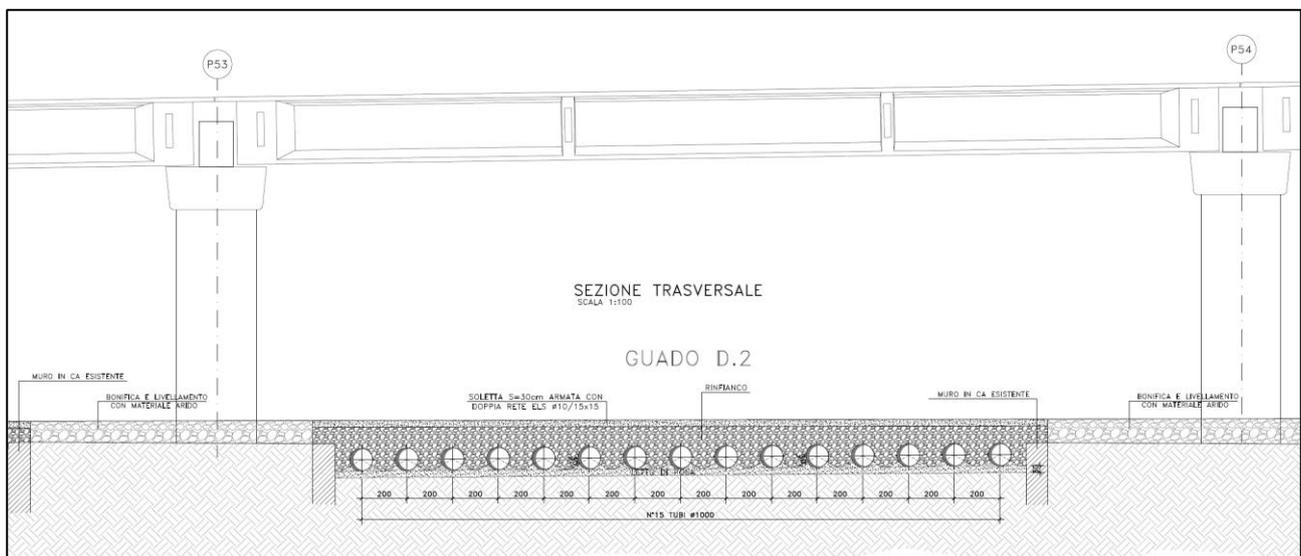
Immagine 5.18: Attraversamento n. 01 su Fiume Morello – Sezione di progetto lato a

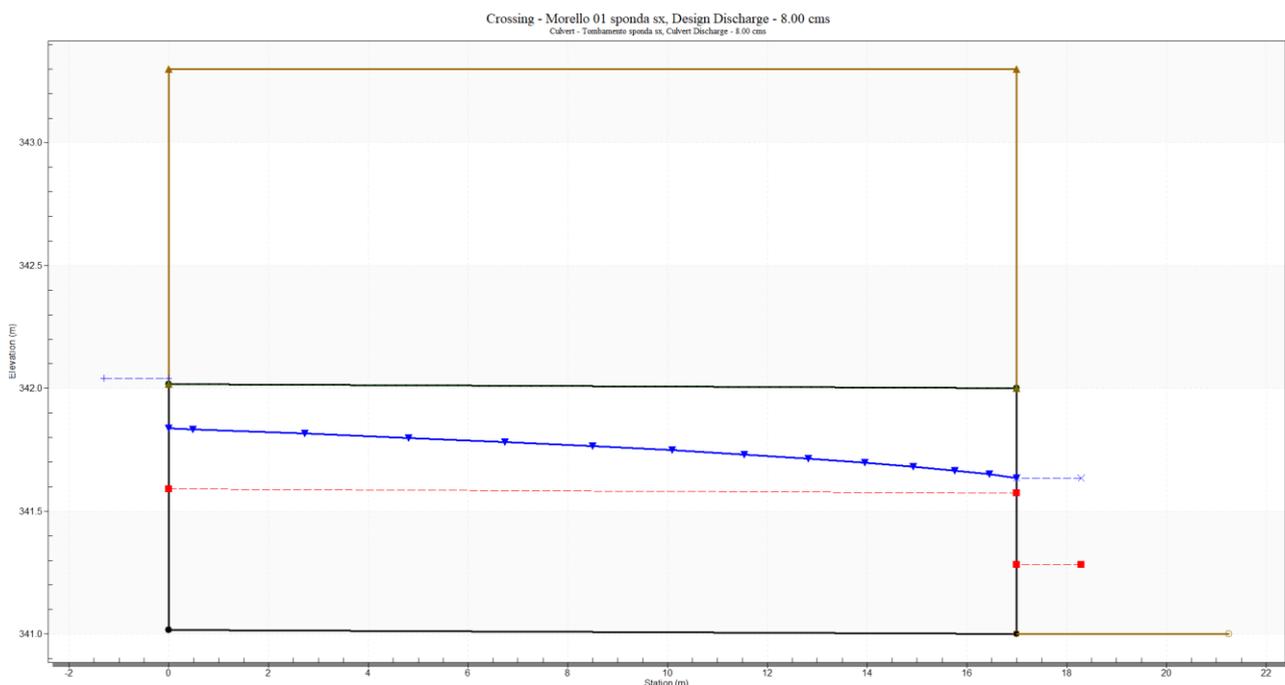
Immagine 5.20: Attraversamento n. 01 su Fiume Morello – Disegno di Output sezione di lato **b**

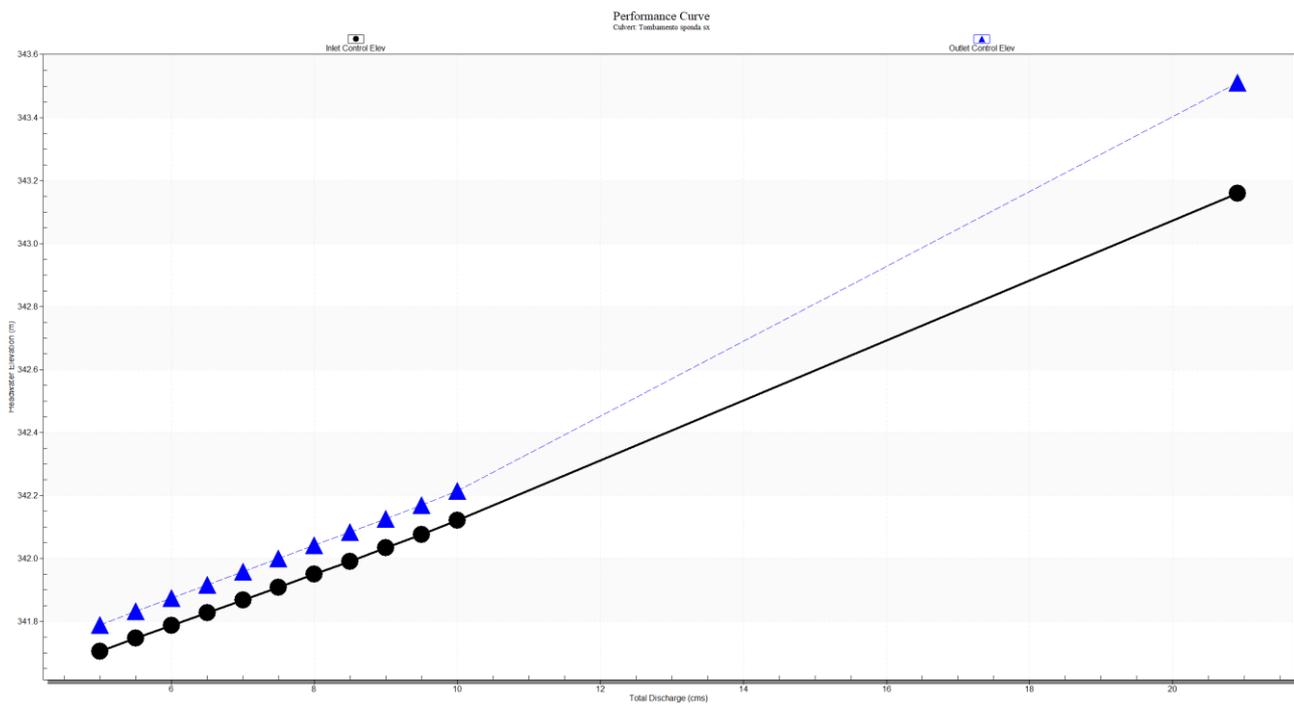
Immagine 5.22: Attraversamento n. 01 su Fiume Morello – Scala di deflusso del Tombino lato b

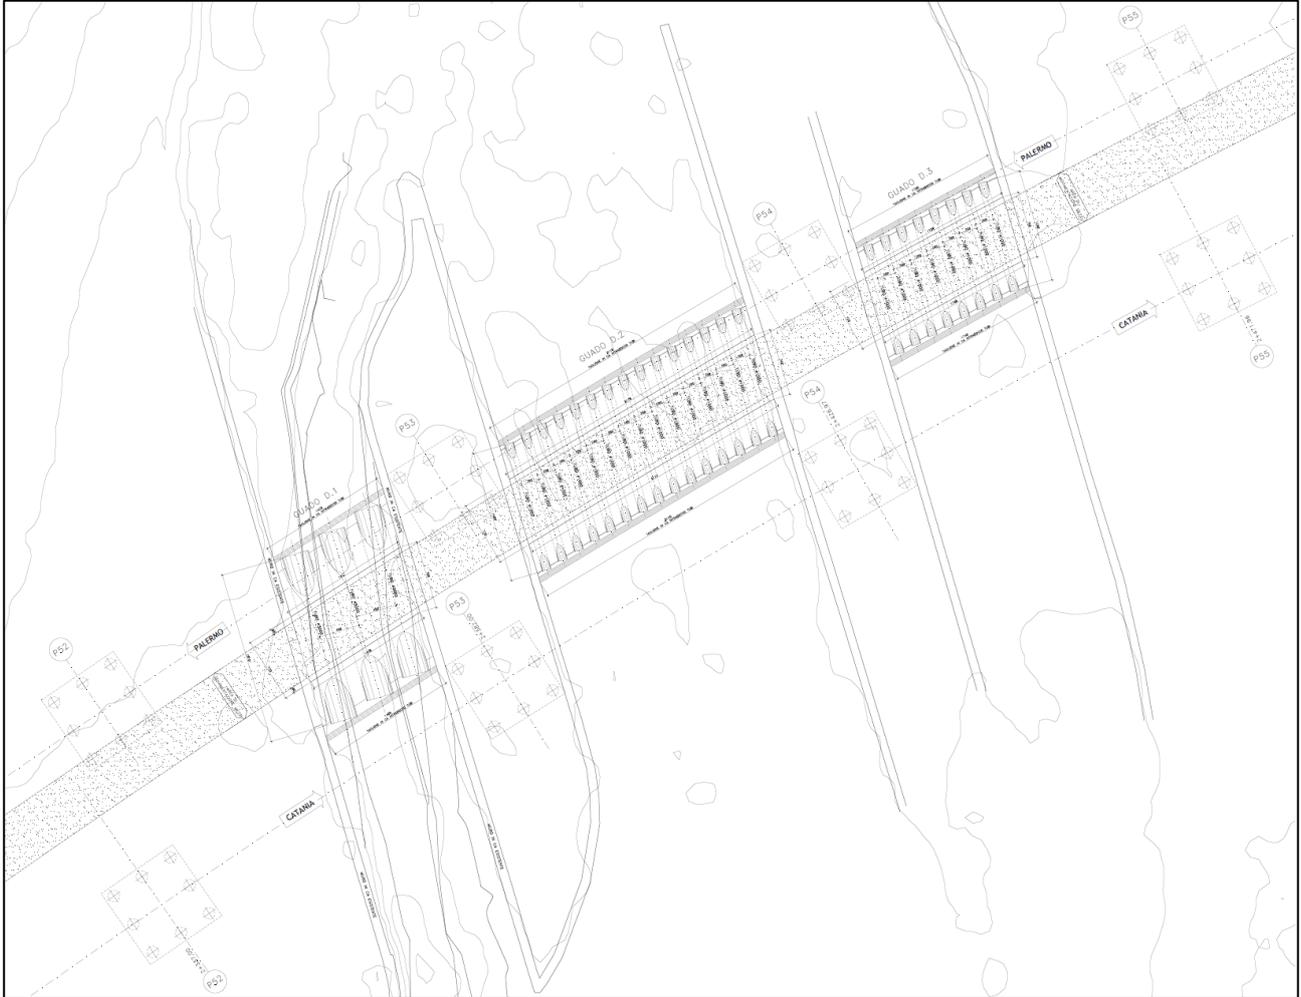
Immagine 5.24: Attraversamento n. 01 su Fiume Morello – Planimetria di progetto del guado

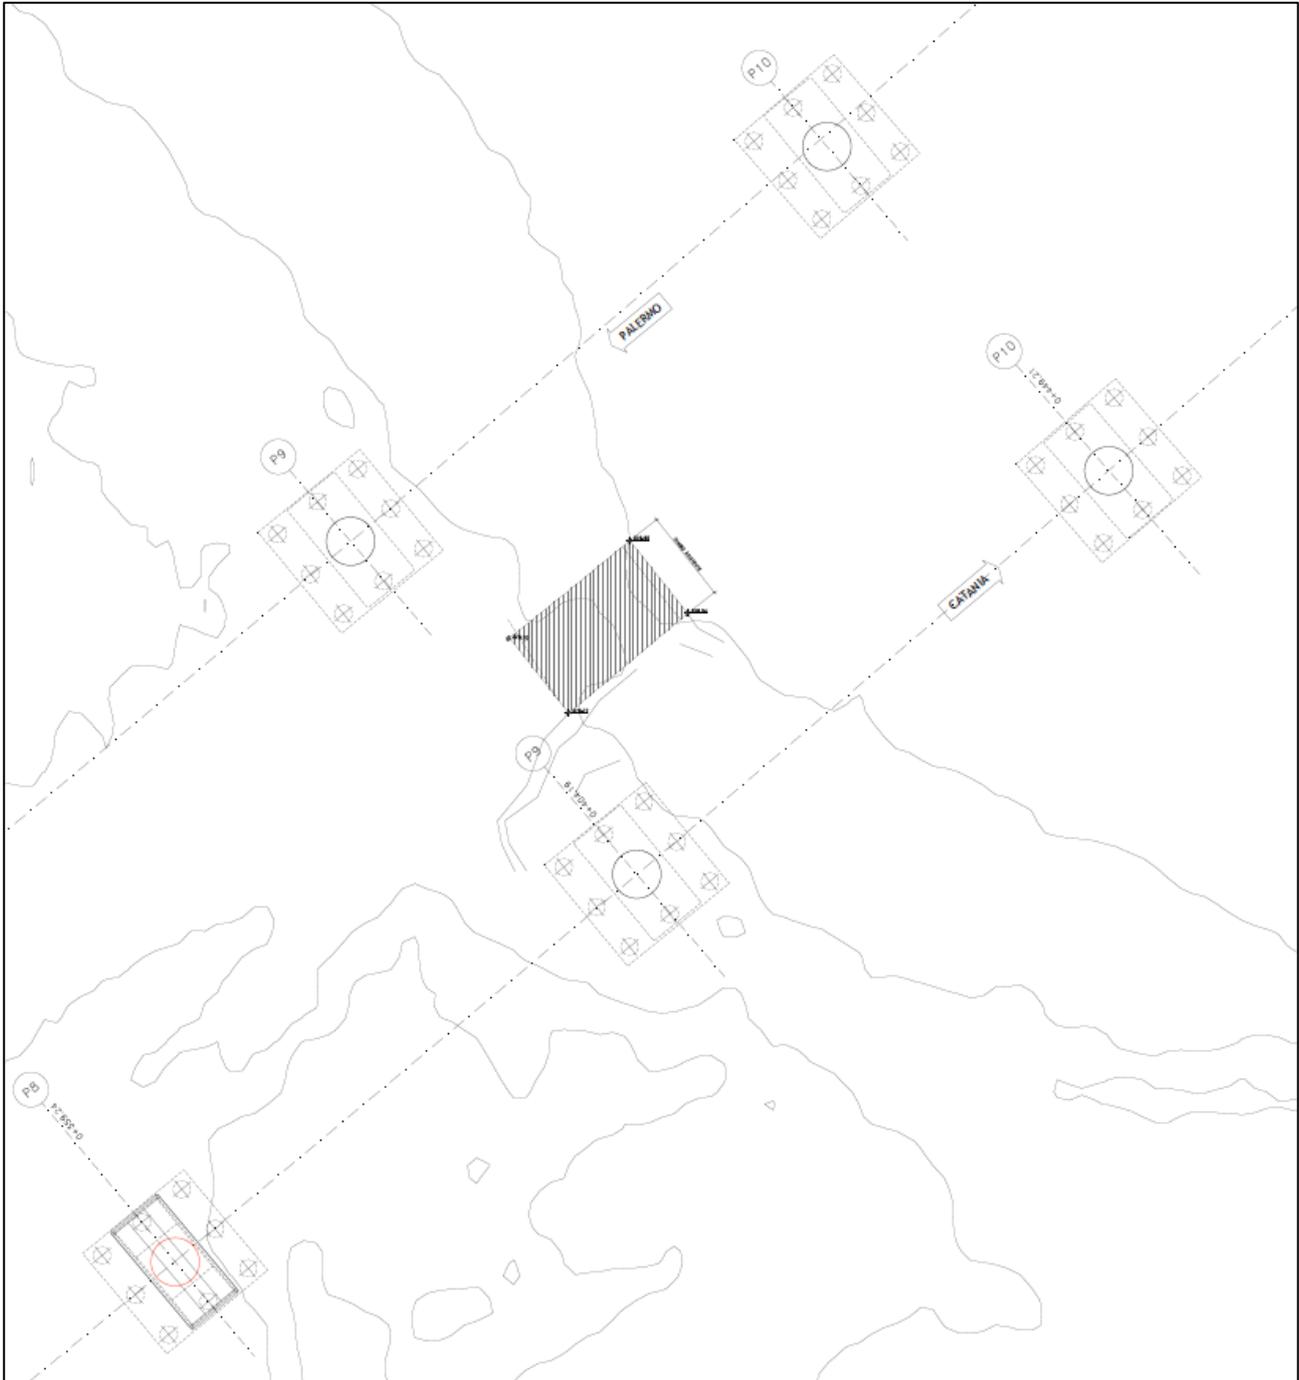
Immagine 5.26: Attraversamento n. 02 su Fiume Morello – Planimetria stato attuale

Il secondo attraversamento analizzato è quello tra le pile 09 – 10 del Viadotto sul Fiume Morello. L'opera esistente consiste in uno scatolare prefabbricato in cemento di dimensioni circa 9.0 m X 2.0 m.

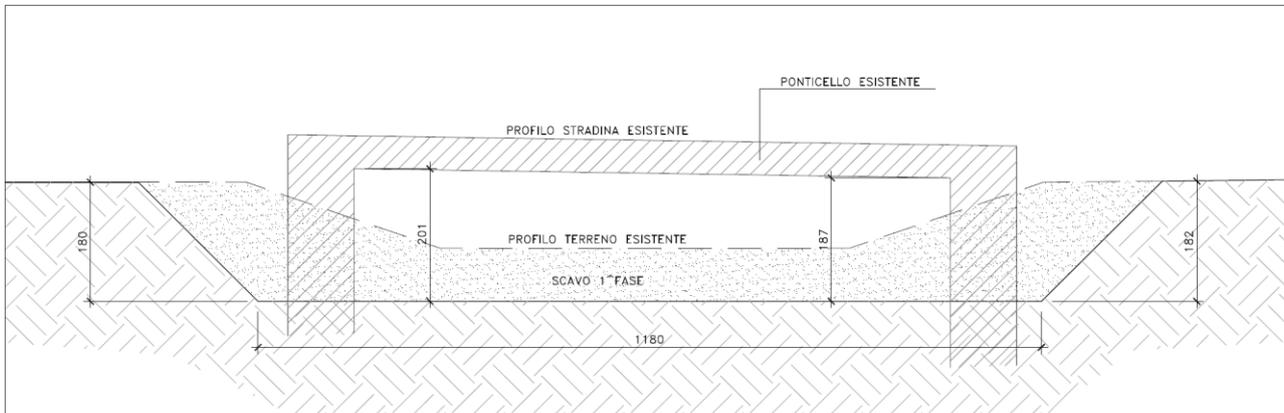
Immagine 5.27: Attraversamento n. 02 su Fiume Morello – Sezione stato attuale

L'attuale ponticello risulta quasi totalmente ostruito dai sedimenti, come già visto nelle figure 4.1 e 4.2. Le ipotesi di calcolo attuate tengono in considerazione la pulizia totale del ponticello che consentirebbe, oltre all'installazione di 4 tubazioni tipo ARMCO DN1600 in acciaio ondulato provvisorie, anche il passaggio della portata  $Q_{max}$  definita in premessa al presente capitolo.

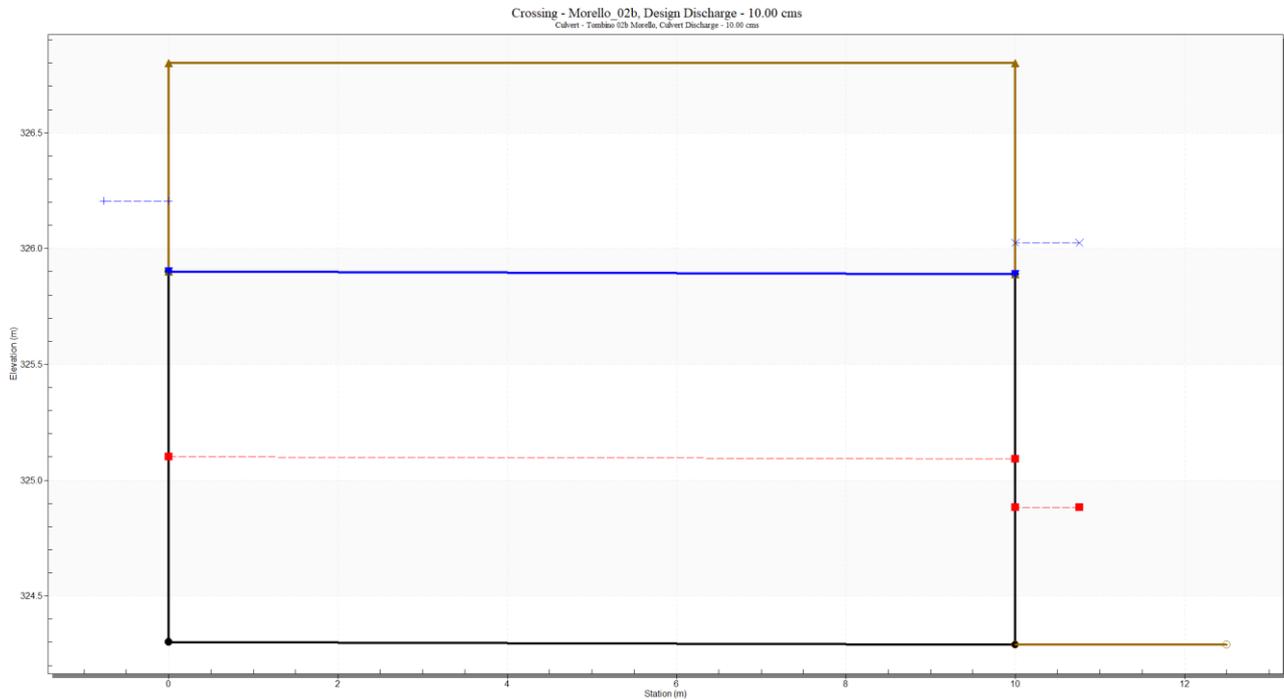
Immagine 5.29: Attraversamento n. 02 su Fiume Morello – Disegno di Output

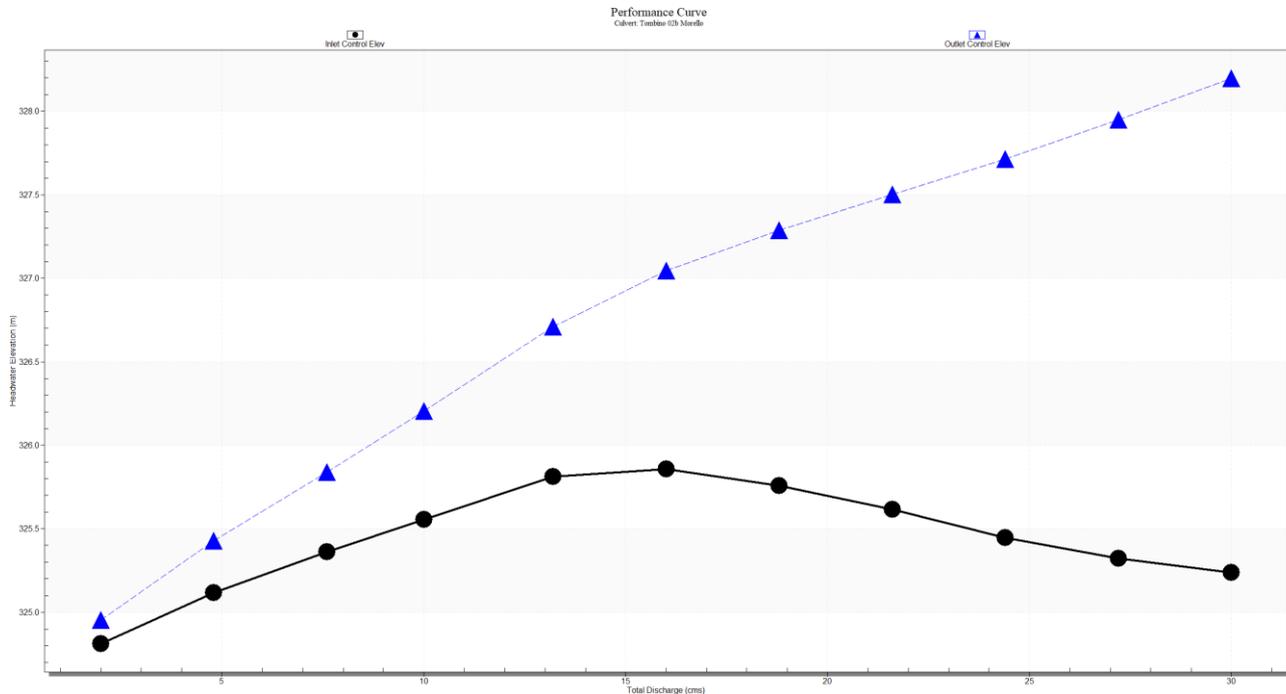
Immagine 5.31: Attraversamento n. 02 su Fiume Morello – Scala di deflusso del Tombino

Da quanto risulta dai calcoli, il tombino in questione, per portate di circa 10 mc/s si trova nella condizione di sezione piena, e quindi leggermente in pressione (diagramma in figura 4.31). Dalla tabella in immagine 4.32 si evince comunque che il passaggio da condizione a pelo libero a sezione piena avviene nell'intorno della portata di progetto. Ciò non vuol dire che il tombino non sia verificato, perché il livello idrico a monte e a valle rimane comunque contenuto all'interno degli argini.

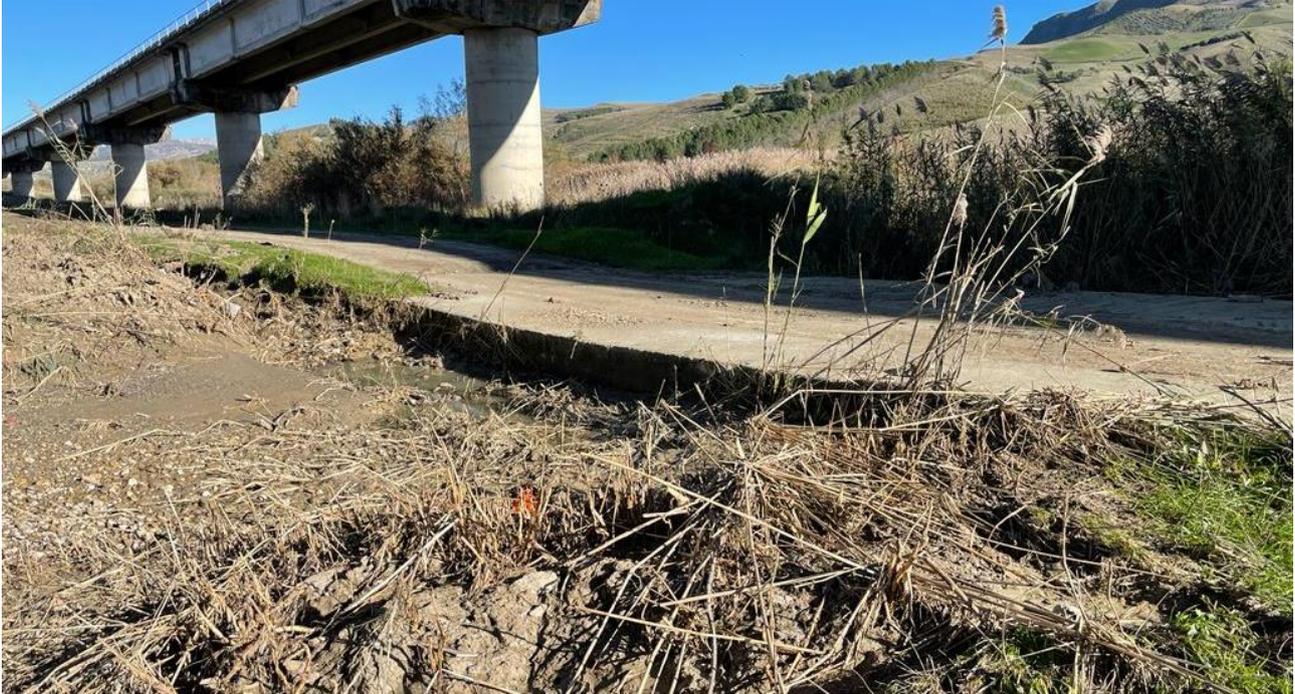
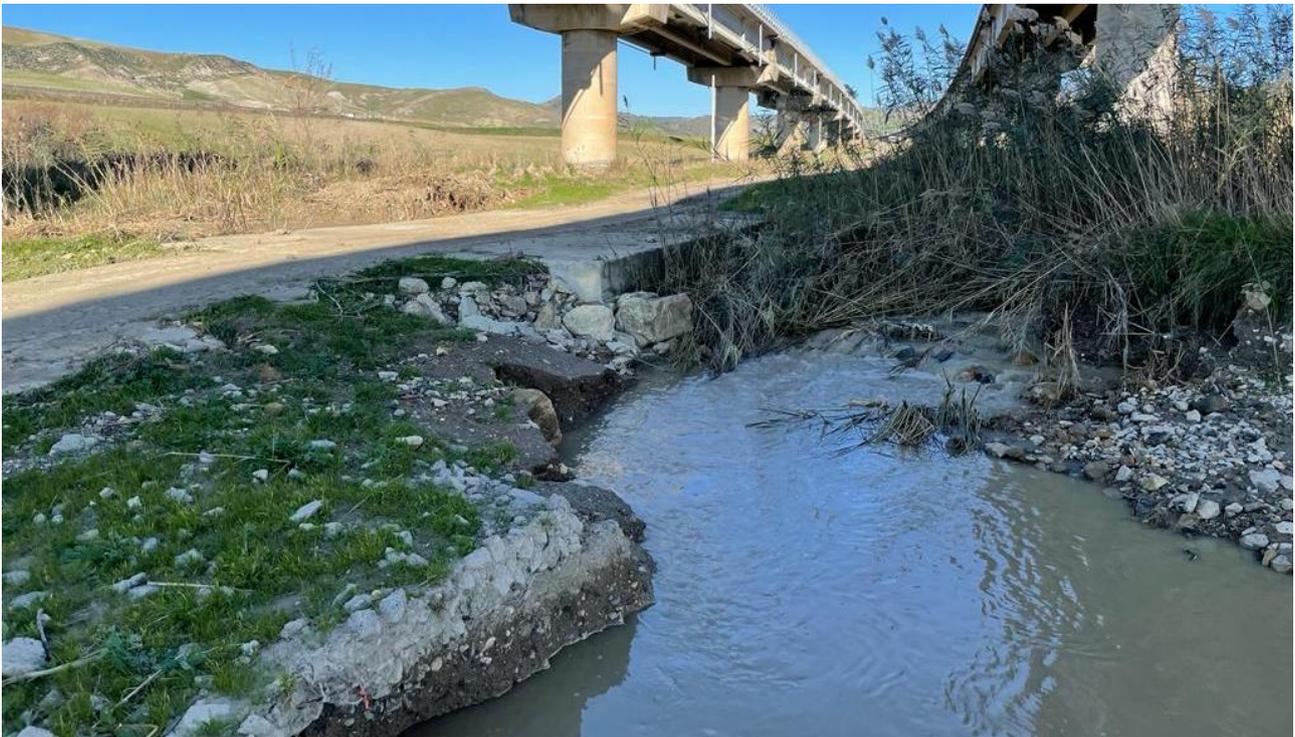
Il punto in questione risulta comunque un punto critico già allo stato attuale, come si evince dalla foto sotto. Di fatto con l'intervento di progetto, si eseguirà una bonifica dell'area con la rimozione dei detriti e la disostruzione dell'opera esistente migliorando la situazione attuale.

*Immagine 5.32: Attraversamento n. 02 su Fiume Morello – Stato attuale a valle*

*Immagine 5.33: Attraversamento n. 02 su Fiume Morello – Stato attuale a monte*

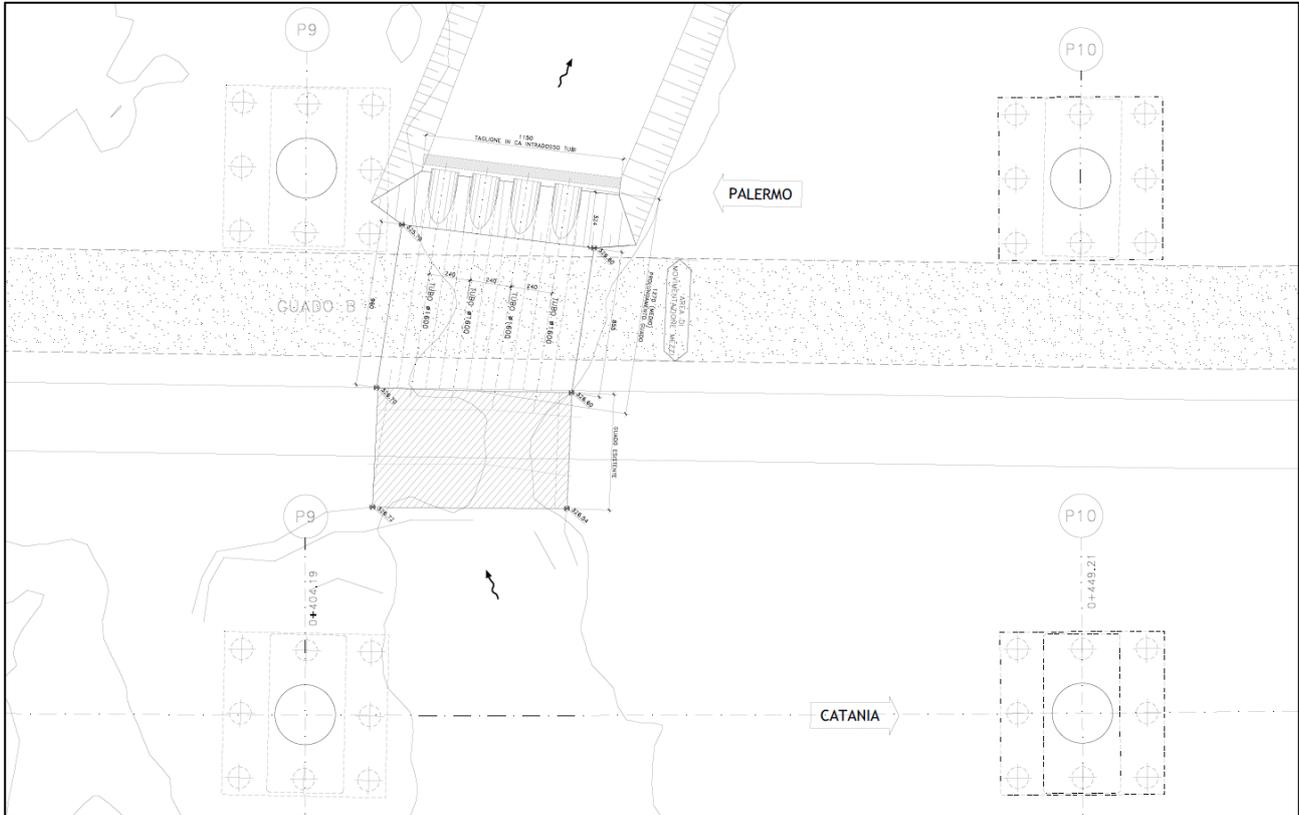
Immagine 5.34: Attraversamento n. 02 su Fiume Morello – Planimetria di progetto

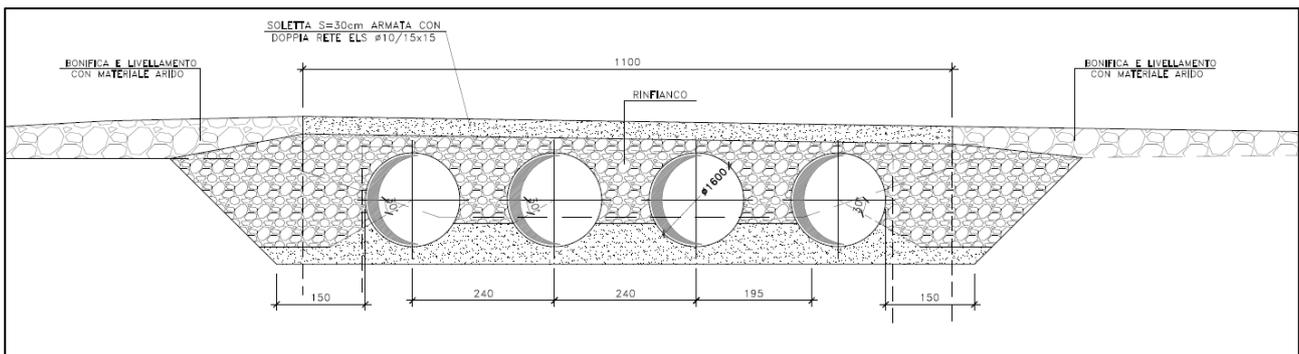
Immagine 5.35: Attraversamento n. 02 su Fiume Morello – Sezione di progetto

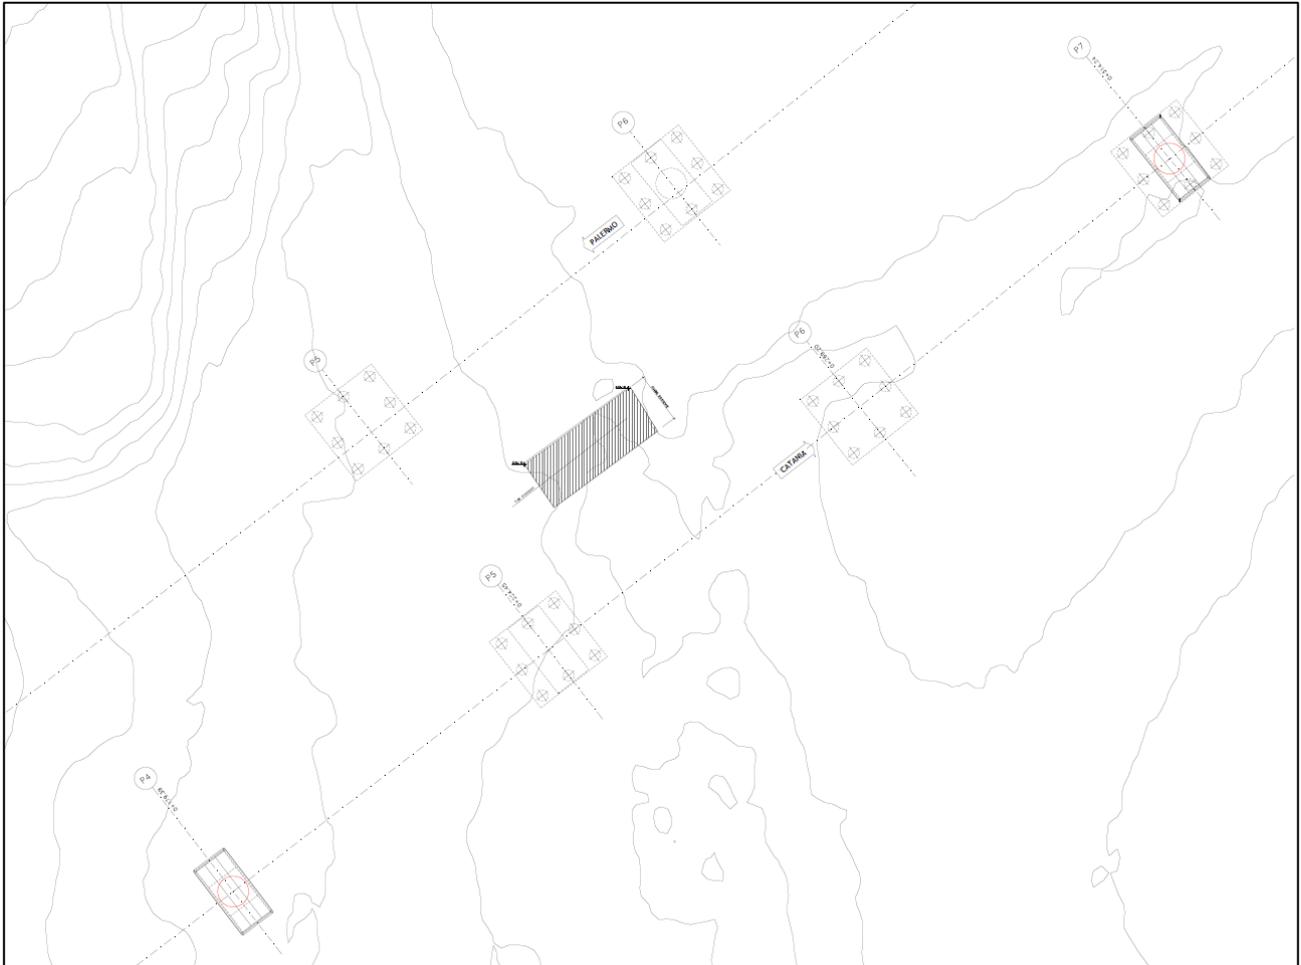
Il terzo attraversamento analizzato è quello tra le pile 05 – 06 del Viadotto sul Fiume Morello. L'opera esistente è costituita da 5 tubazioni ARMCO di diametro DN1600.

*Immagine 5.37: Attraversamento n. 03 su Fiume Morello – Planimetria stato attuale*

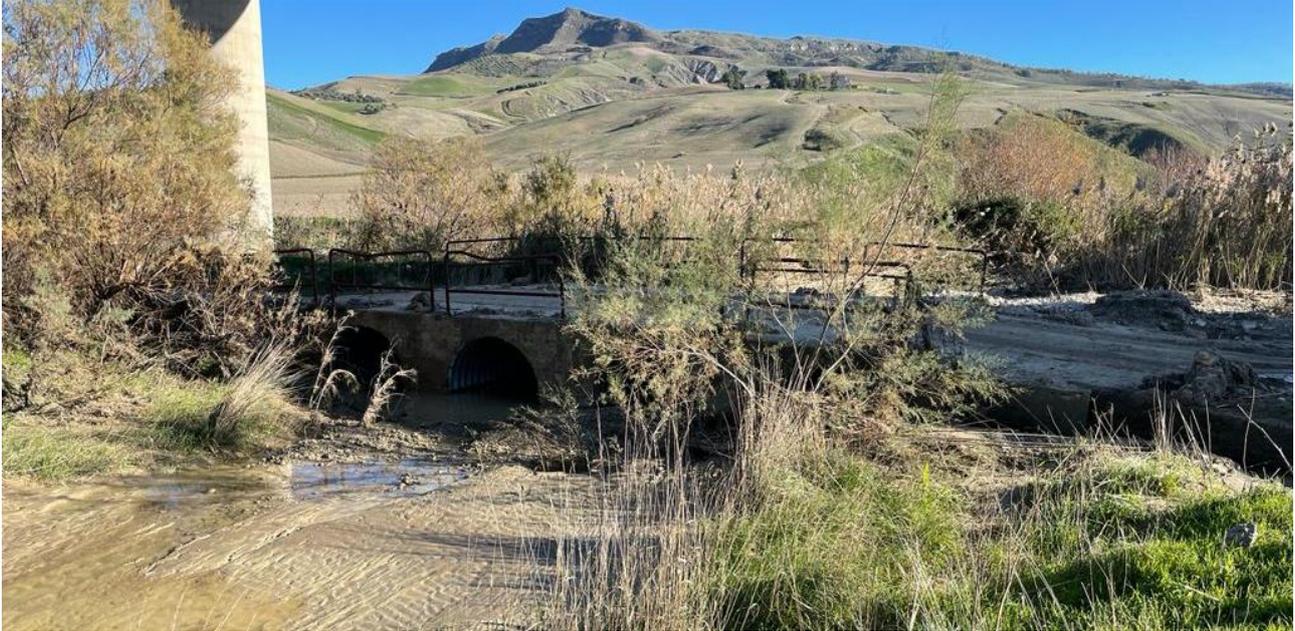
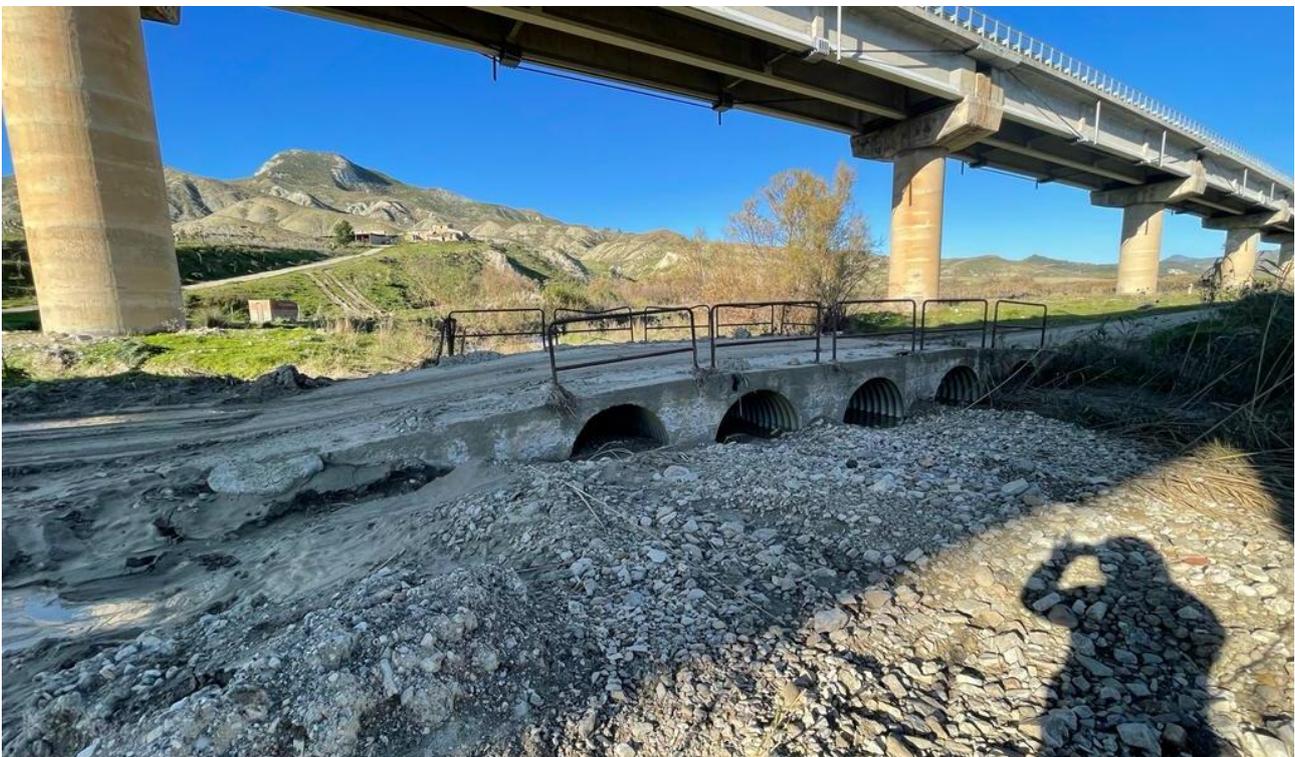
L'attuale ponticello risulta anch'esso parzialmente ostruito dai sedimenti, come si vede dalle foto che seguono.

*Immagine 5.38: Attraversamento n. 03 su Fiume Morello – Situazione attuale a monte*

*Immagine 5.39: Attraversamento n. 03 su Fiume Morello – Situazione attuale a valle*

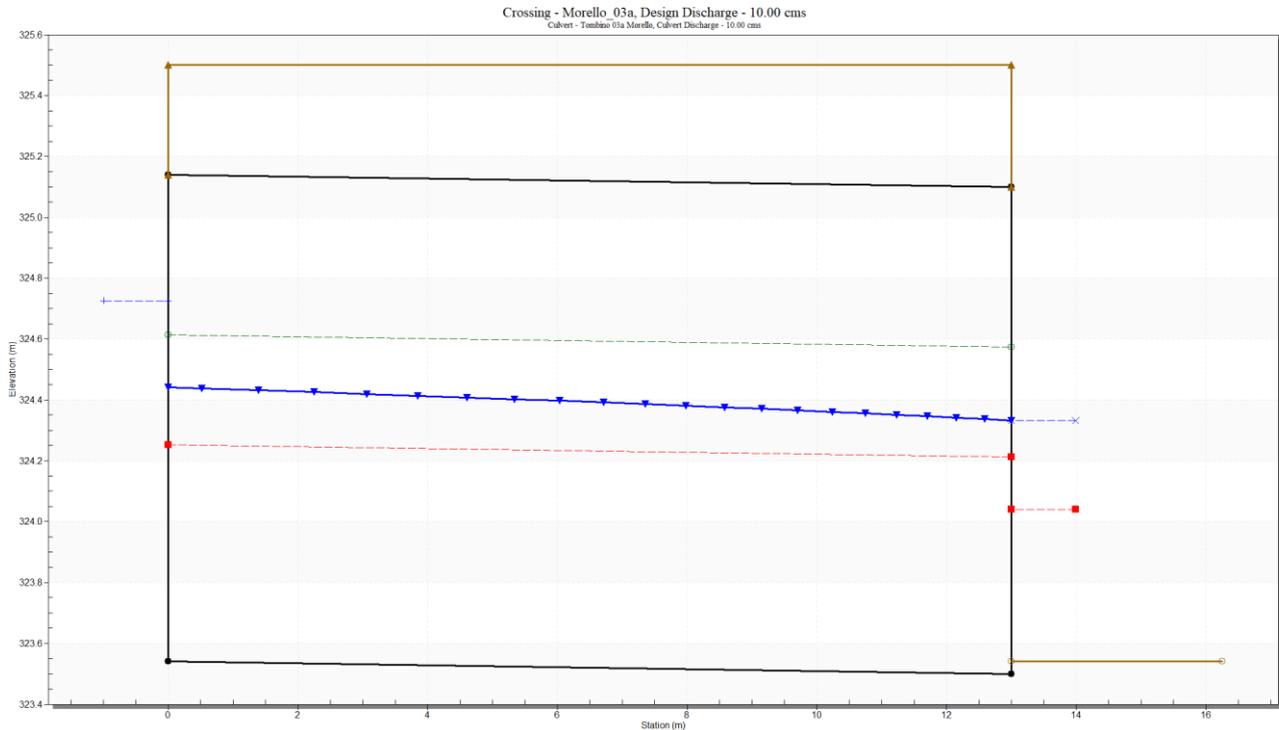
Immagine 5.41: Attraversamento n. 03 su Fiume Morello – Disegno di Output

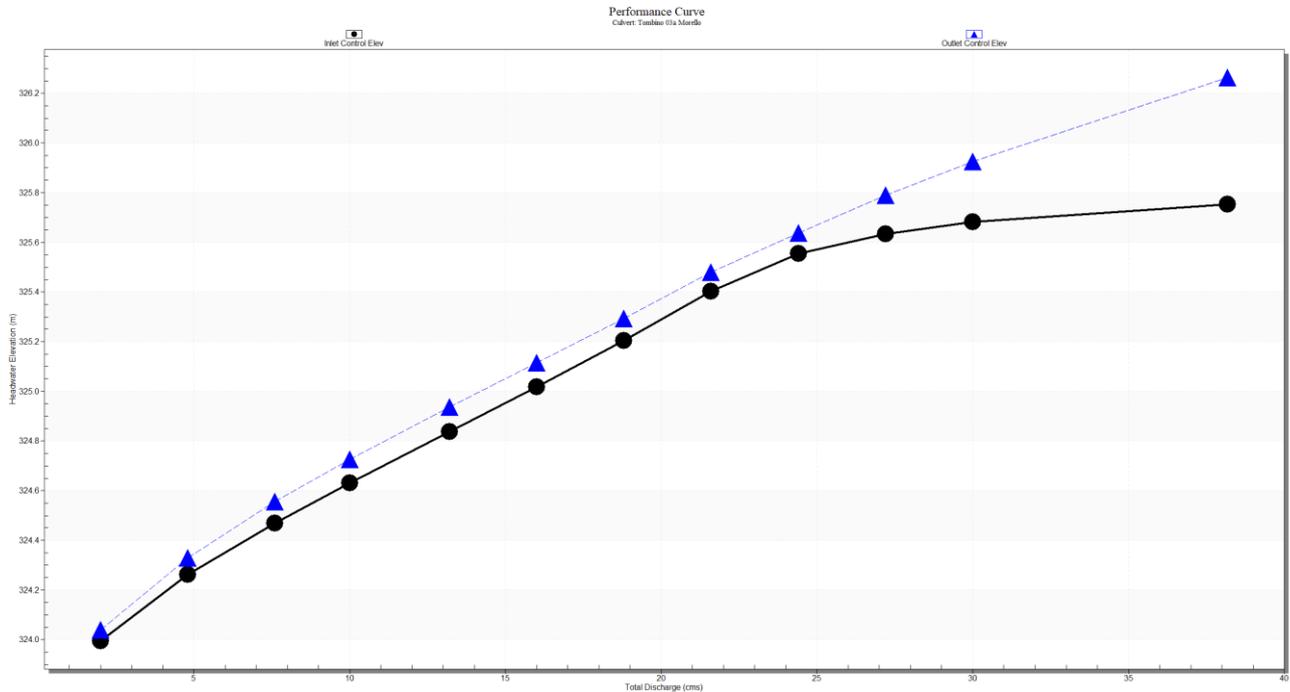
Immagine 5.43: Attraversamento n. 03 su Fiume Morello – Scala di deflusso del Tombino

Dai risultati, il tombino in questione, per portate di circa 10 mc/s risulta verificato con un innalzamento del tirante idrico a monte di circa 30 cm e comunque contenuto all'interno degli argini.
