Lavori di ripristino strutturale mediante interventi sulle travi, solette, sostituzione degli appoggi e ripristino corticale dei pulvini e trasversi del viadotto Morello lungo la A19 "Palermo - Catania"  
**2° STRALCIO**

**PROGETTO ESECUTIVO**

**IDROLOGIA E IDRAULICA**

**Relazione di compatibilità dei guadi con regime F.Morello  
in fase di esecuzione dei lavori**

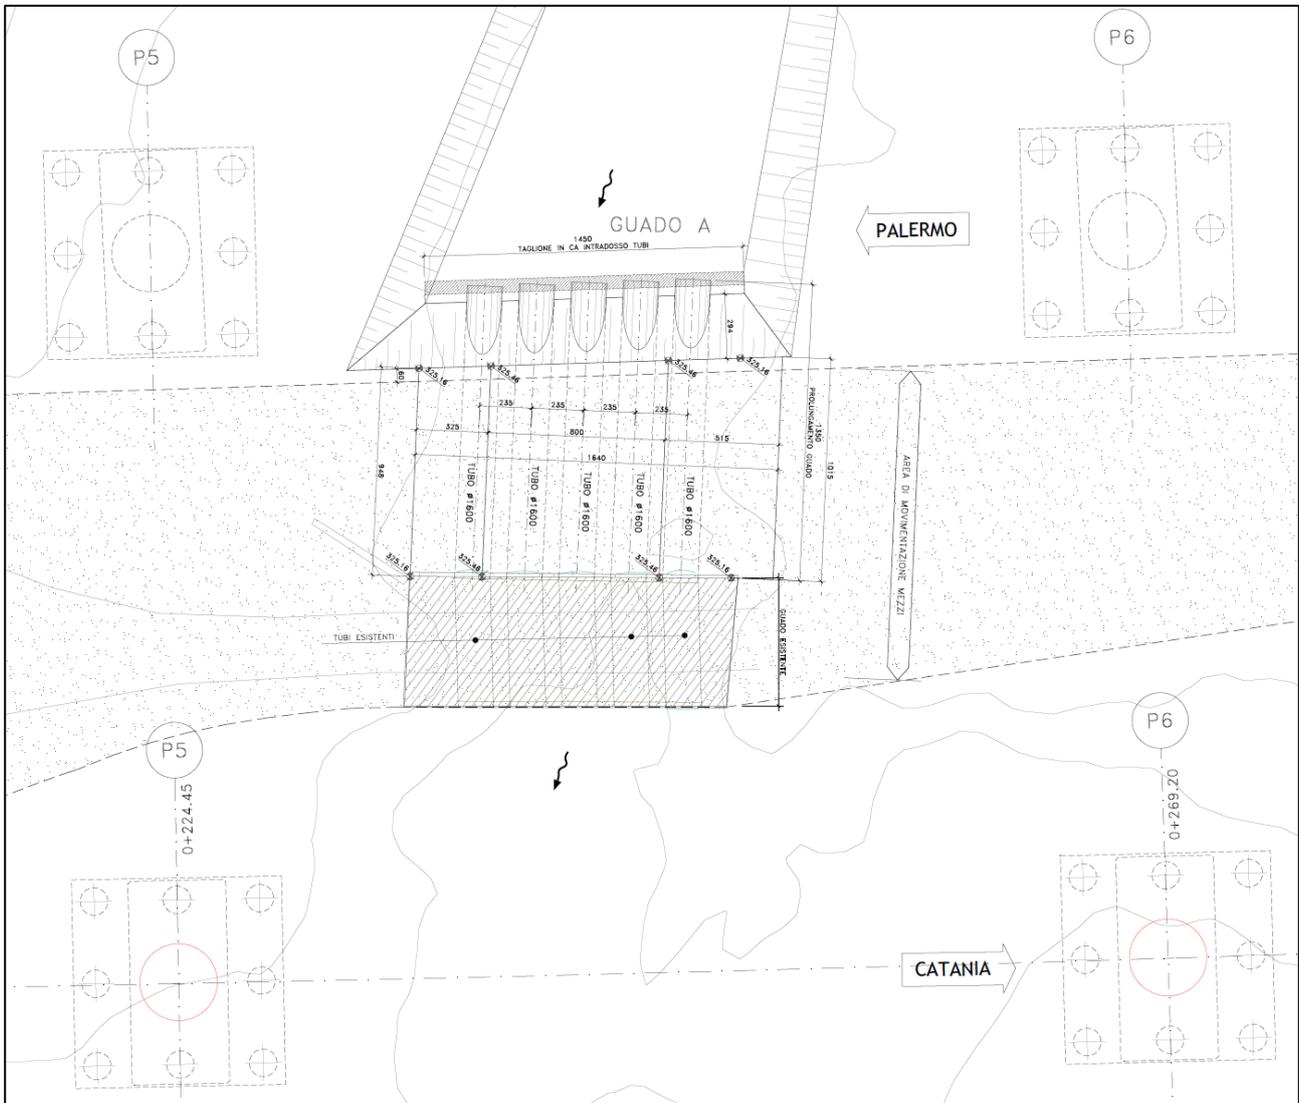
Immagine 5.44: Attraversamento n. 03 su Fiume Morello – Planimetria di progetto

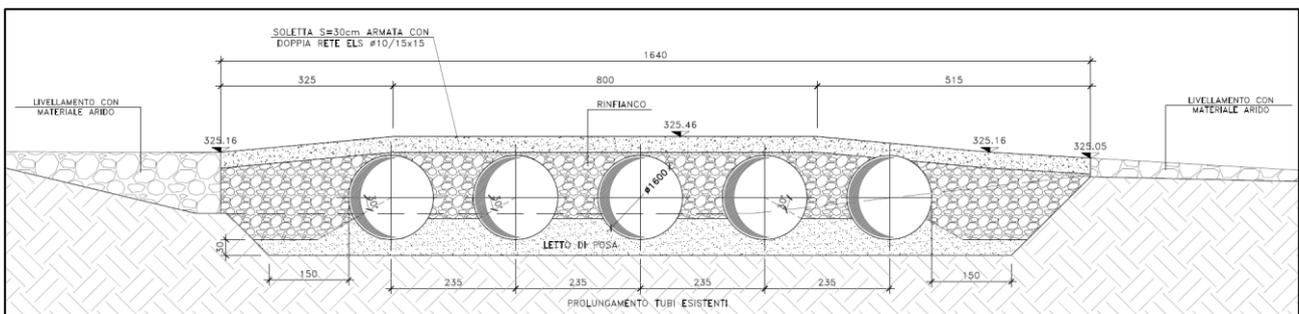
Immagine 5.45: Attraversamento n. 03 su Fiume Morello – Sezione di progetto

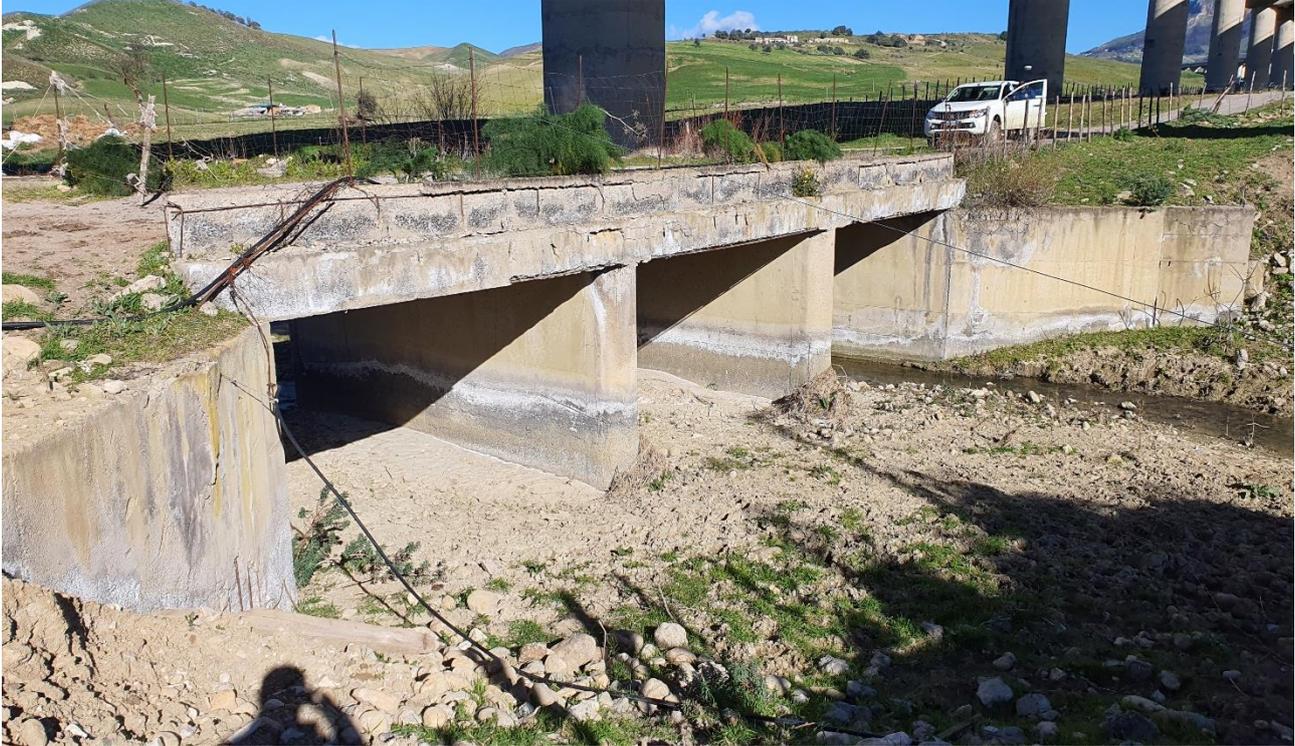
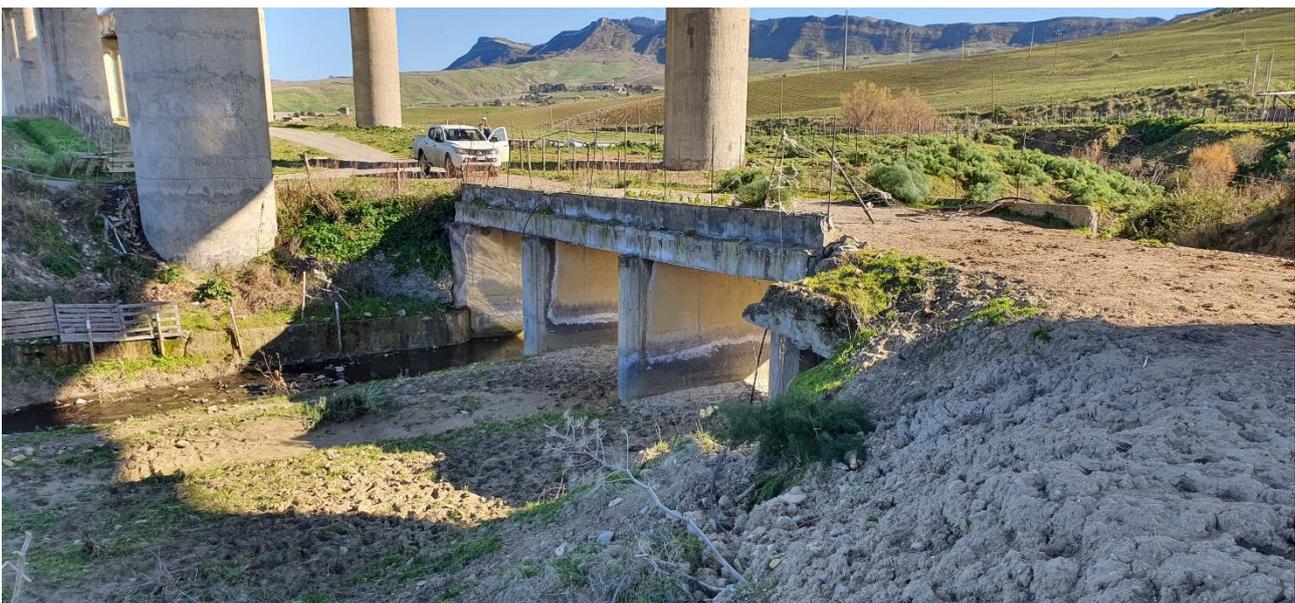
Il quarto attraversamento analizzato è quello tra le pile 70 – 71 del Viadotto sul Fiume Morello. L'opera esistente è costituita da un ponticello a 3 campate di circa 4.0 m ciascuna. L'altezza attuale tra fondo alveo e intradosso ponte è di circa 2.5 m.

*Immagine 5.47: Attraversamento n. 04 su Vallone Scaldaferro – Situazione attuale a monte*

*Immagine 5.48: Attraversamento n. 04 su Vallone Scaldaferro – Situazione attuale a valle*

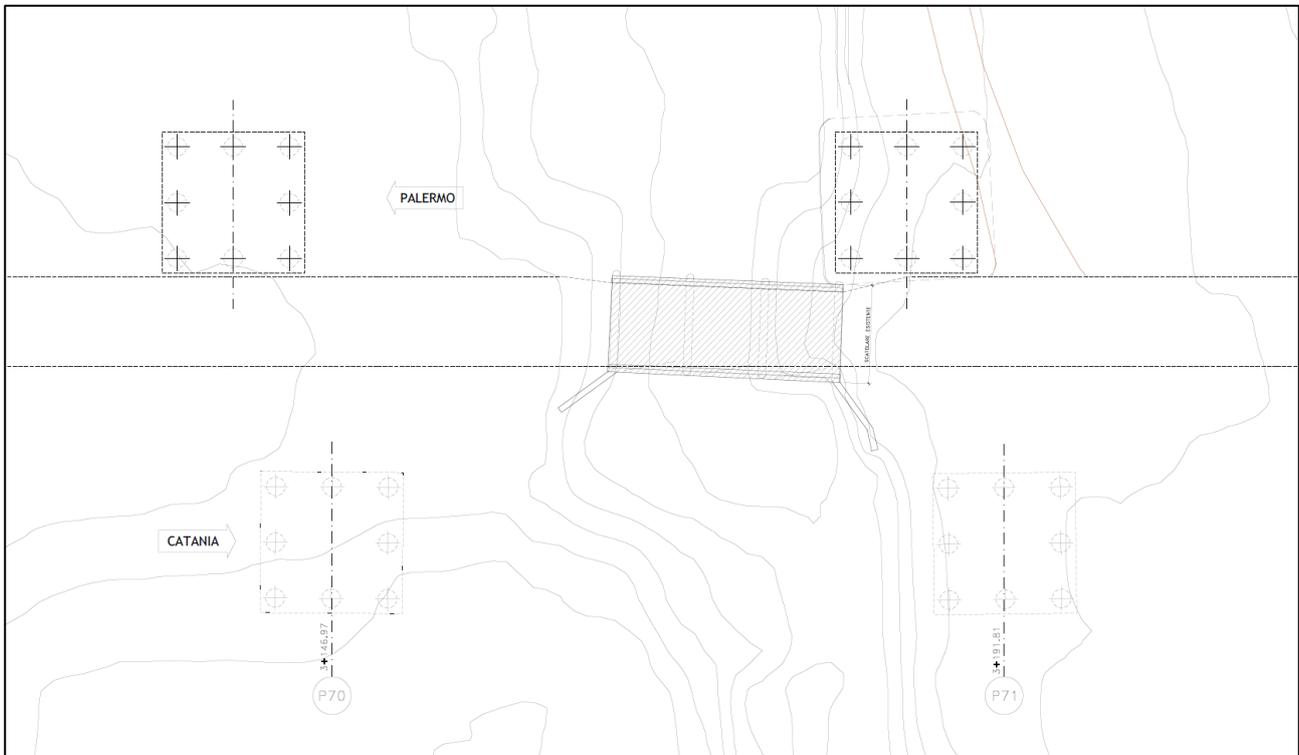
Immagine 5.49: Attraversamento n. 04 su Vallone Scaldaferro – Planimetria dello stato attuale

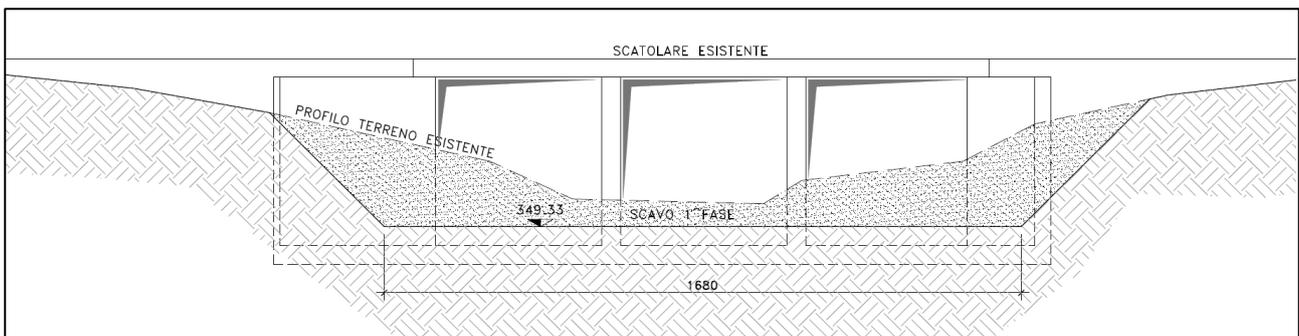
Immagine 5.50: Attraversamento n. 04 su Vallone Scaldaferro – Sezione dello stato attuale

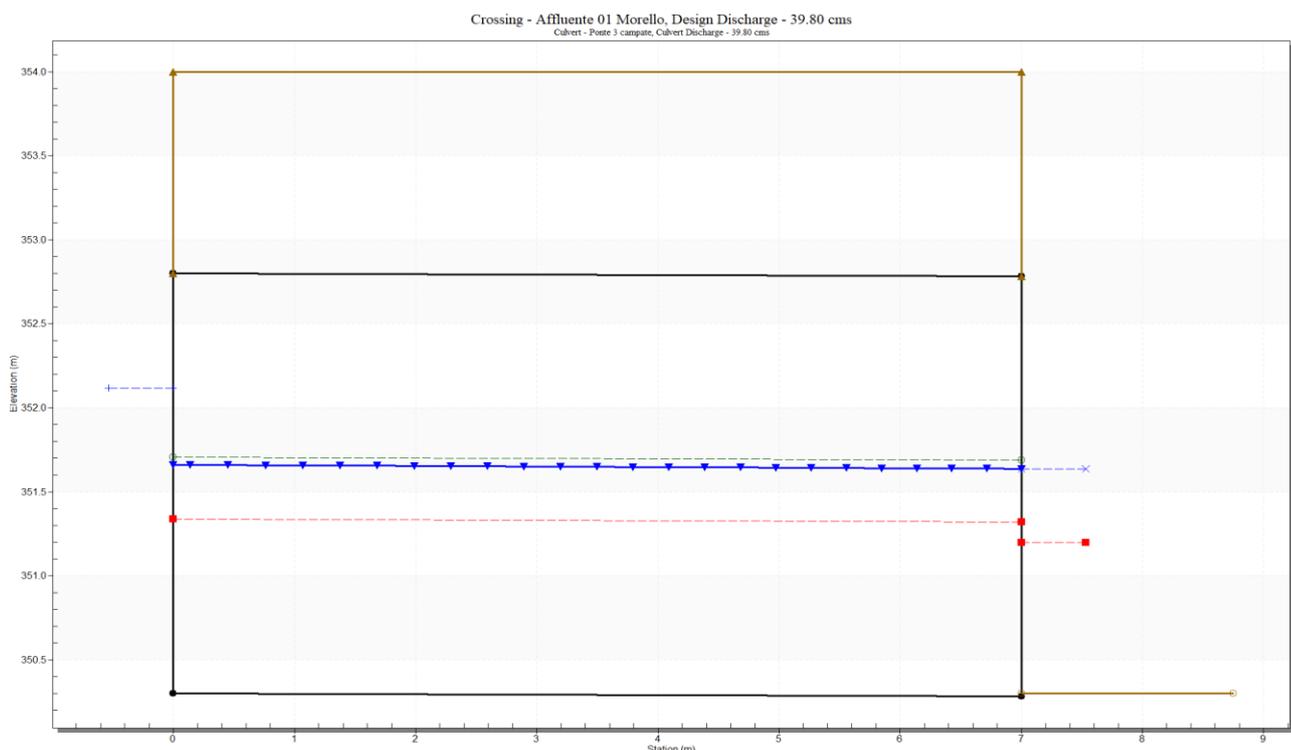
Immagine 5.52: Attraversamento n. 04 su Vallone Scaldaferrò – Disegno di Output stato attuale

Parameter	Value	Units
<b>CULVERT DATA</b>		
Name	Ponte 3 campate	
Shape	Concrete Box	
Material	Concrete	
Span	4000.000	mm
Rise	2500.000	mm
Embedment Depth	0.000	mm
Manning's n	0.020	
Culvert Type	Straight	
Inlet Configuration	Square Edge (90°) Headwall (Ke=0.5)	
Inlet Depression?	No	
<b>SITE DATA</b>		
Site Data Input Option	Culvert Invert Data	
Inlet Station	0.000	m
Inlet Elevation	350.300	m
Outlet Station	7.000	m
Outlet Elevation	350.280	m
Number of Barrels	3	
Computed Culvert Slope	0.002857	m/m

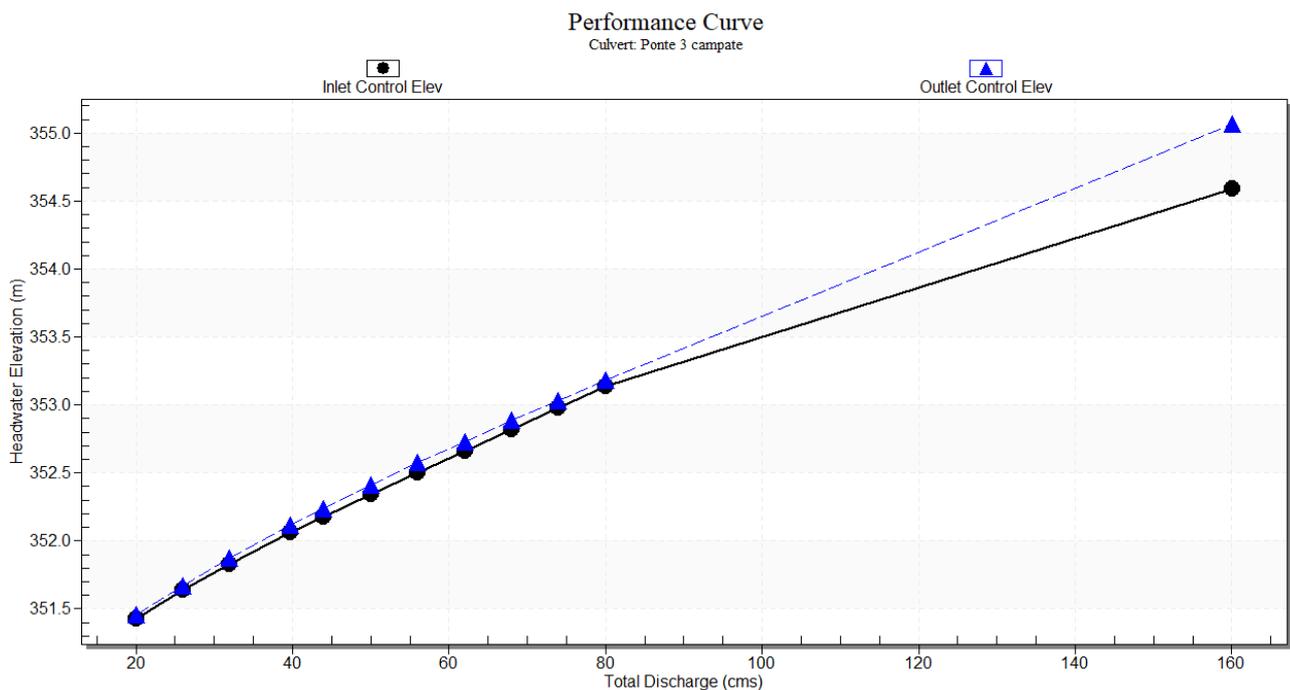
Immagine 5.54: Attraversamento n. 04 su Vallone Scaldasferro – Scala di deflusso del ponticello a 3 campate stato attuale

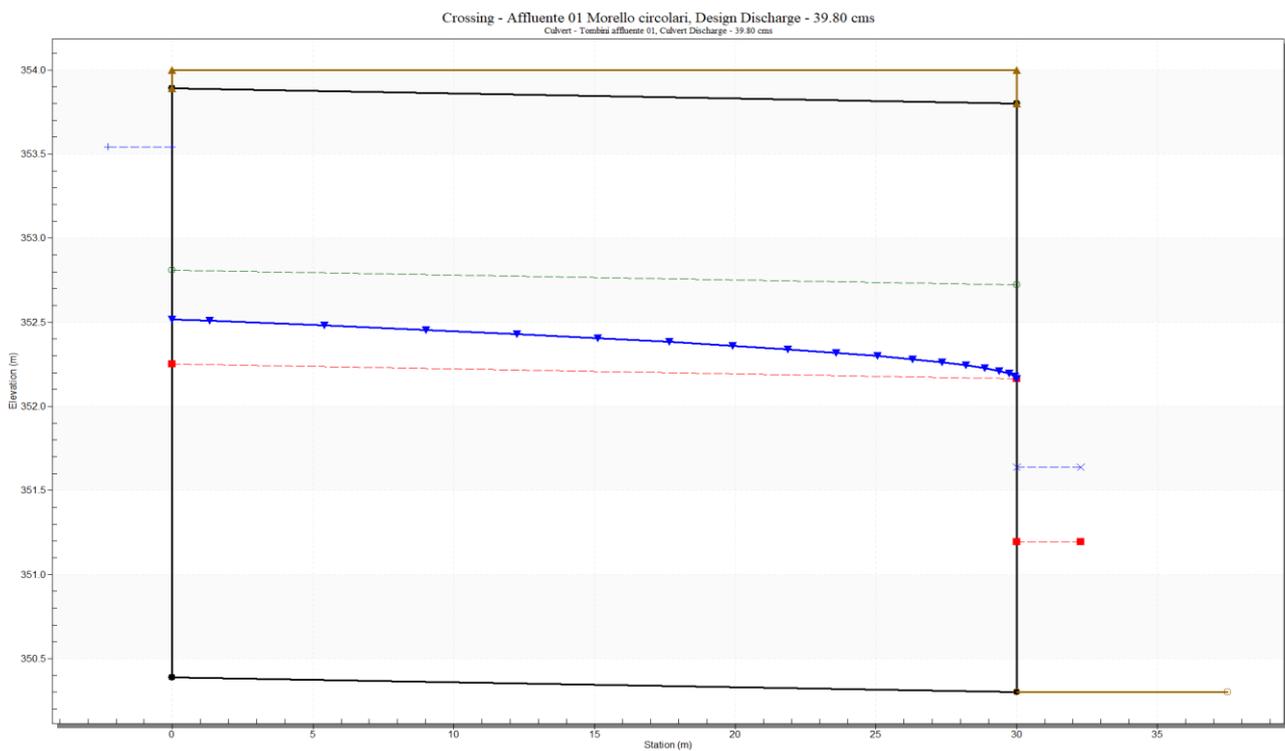
Immagine 5.56: Attraversamento n. 04 su Vallone Scaldasferro – Disegno di Output stato di progetto

Parameter	Value	Units
<b>CULVERT DATA</b>		
Name	Tombini affluente 01	
Shape	Circular	
Material	Corrugated Steel	
Diameter	3500.000	mm
Embedment Depth	0.000	mm
Manning's n	0.020	
Culvert Type	Straight	
Inlet Configuration	Thin Edge Projecting (Ke=0.9)	
Inlet Depression?	No	
<b>SITE DATA</b>		
Site Data Input Option	Culvert Invert Data	
Inlet Station	0.000	m
Inlet Elevation	350.390	m
Outlet Station	30.000	m
Outlet Elevation	350.300	m
Number of Barrels	2	
Computed Culvert Slope	0.003000	m/m

Immagine 5.55: Attraversamento n. 04 su Vallone Scaldasferro – Dati di Input stato di progetto

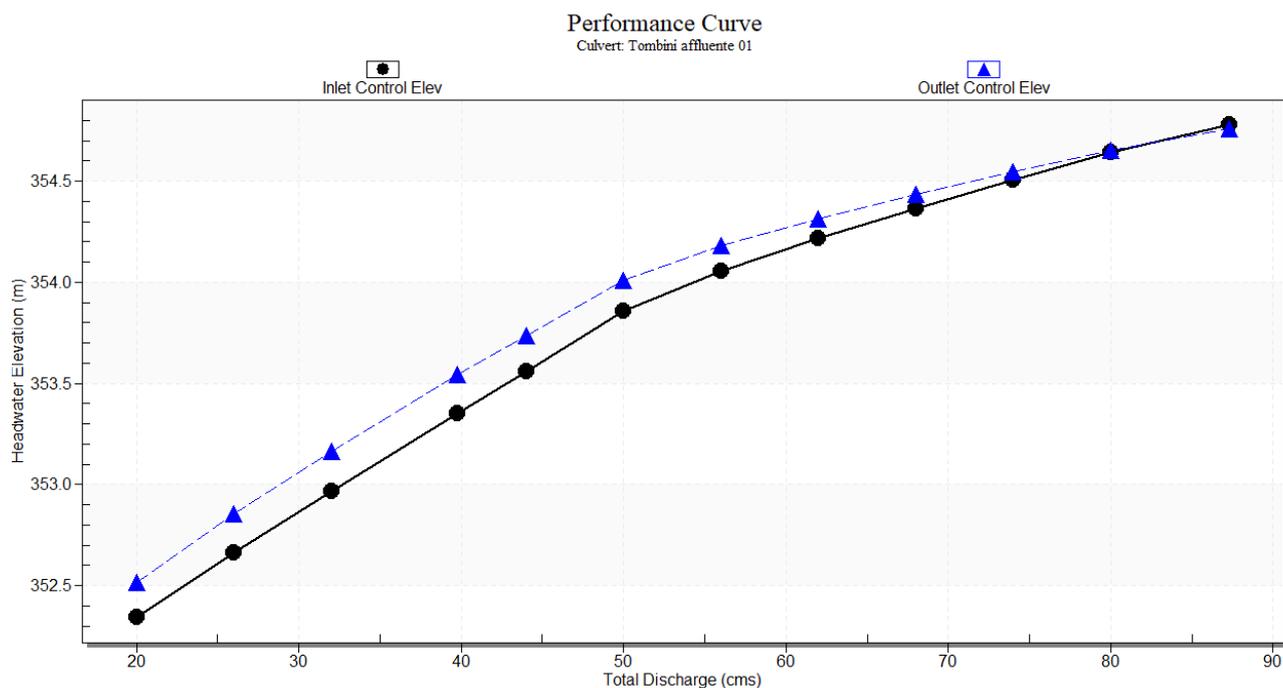
Immagine 5.58: Attraversamento n. 04 su Vallone Scaldaferro – Scala di deflusso tombinamento stato di progetto

20.00	20.00	352.52	1.95	<b>2.13</b>	2-M2c	1.57	1.30	1.30	0.87	3.07	1.54
26.00	26.00	352.85	2.27	<b>2.46</b>	2-M2c	1.83	1.49	1.49	1.02	3.33	1.70
32.00	32.00	353.16	2.57	<b>2.77</b>	2-M2c	2.08	1.66	1.66	1.16	3.55	1.83

Dai risultati, il tombino in questione risulta verificato con un innalzamento del tirante idrico a monte rispetto allo stato attuale, ma comunque avendo un franco di almeno 30 cm dal cielo tubo.

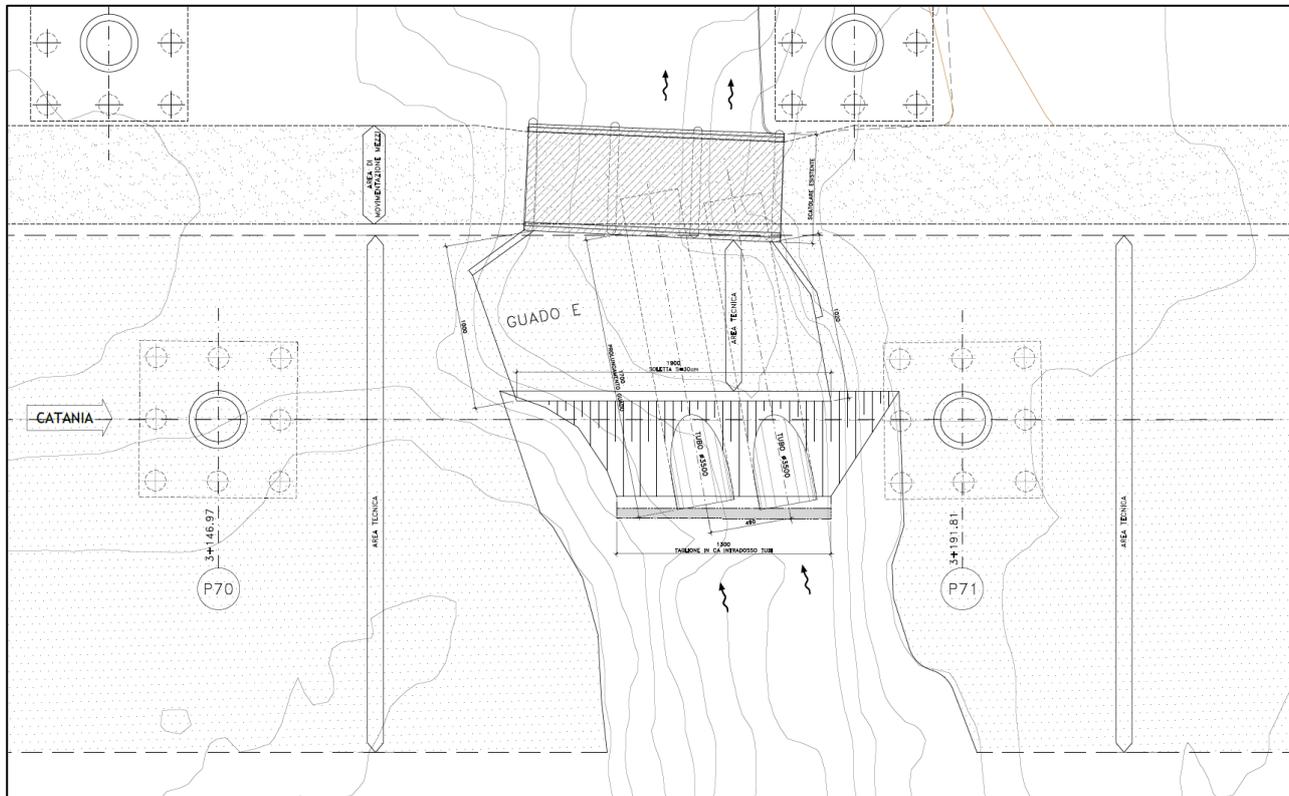
Immagine 5.59: Attraversamento n. 04 su Vallone Scaldaferro – Planimetria stato di progetto

Anche in questo caso, di fatto con l'intervento di progetto si eseguirà una bonifica dell'area con la rimozione dei detriti e la disostruzione dell'opera esistente migliorando la situazione attuale.

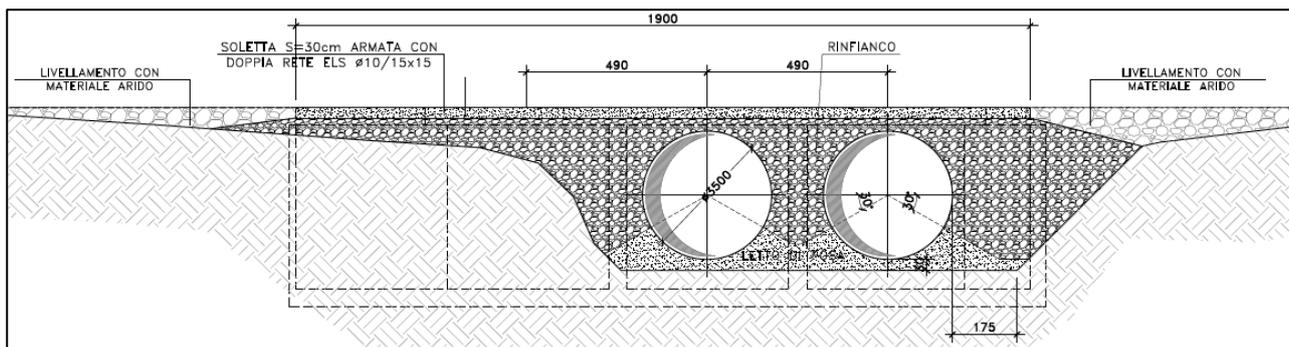
Immagine 5.60: Attraversamento n. 04 su Vallone Scaldaferro – Sezione stato di progetto

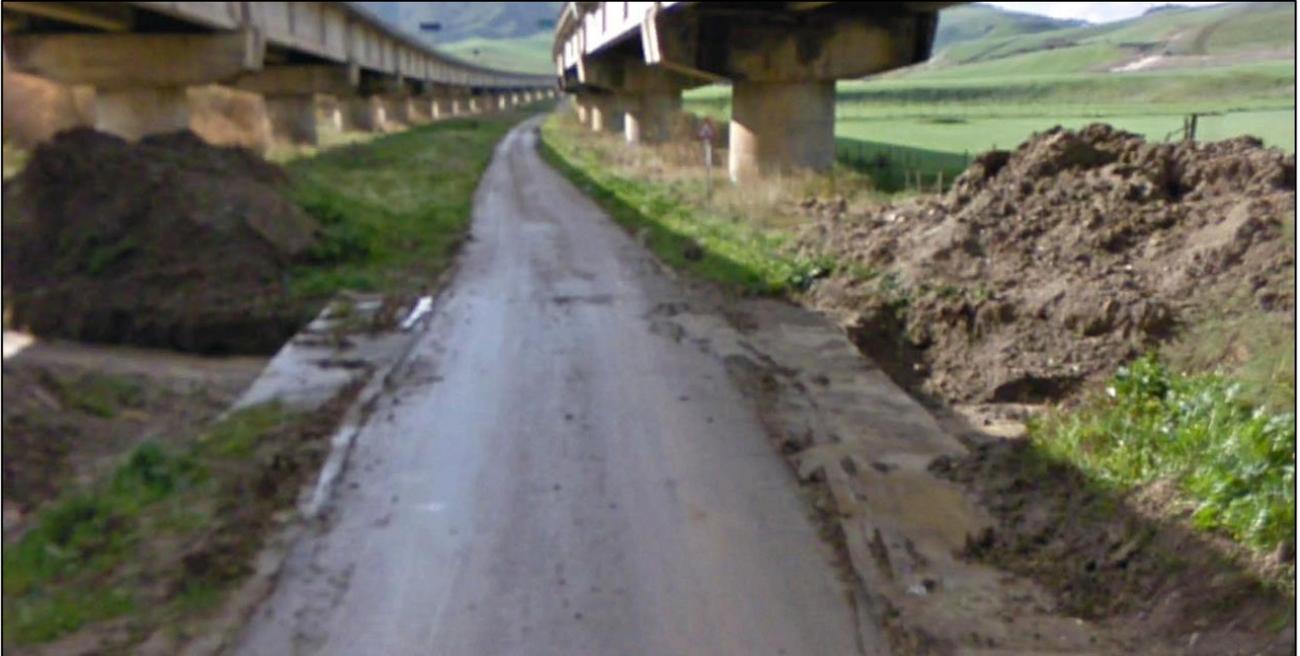
Immagine 5.62: Attraversamento n. 05 su affluente secondario – Stato attuale

Il quinto attraversamento analizzato è quello tra le pile 26 – 26 del Viadotto sul Fiume Morello. L'opera esistente è costituita da un ponticello scatolare di circa 8.0 m di luce. L'altezza attuale tra fondo alveo e intradosso ponte è attualmente non misurabile per l'eccessivo intasamento.

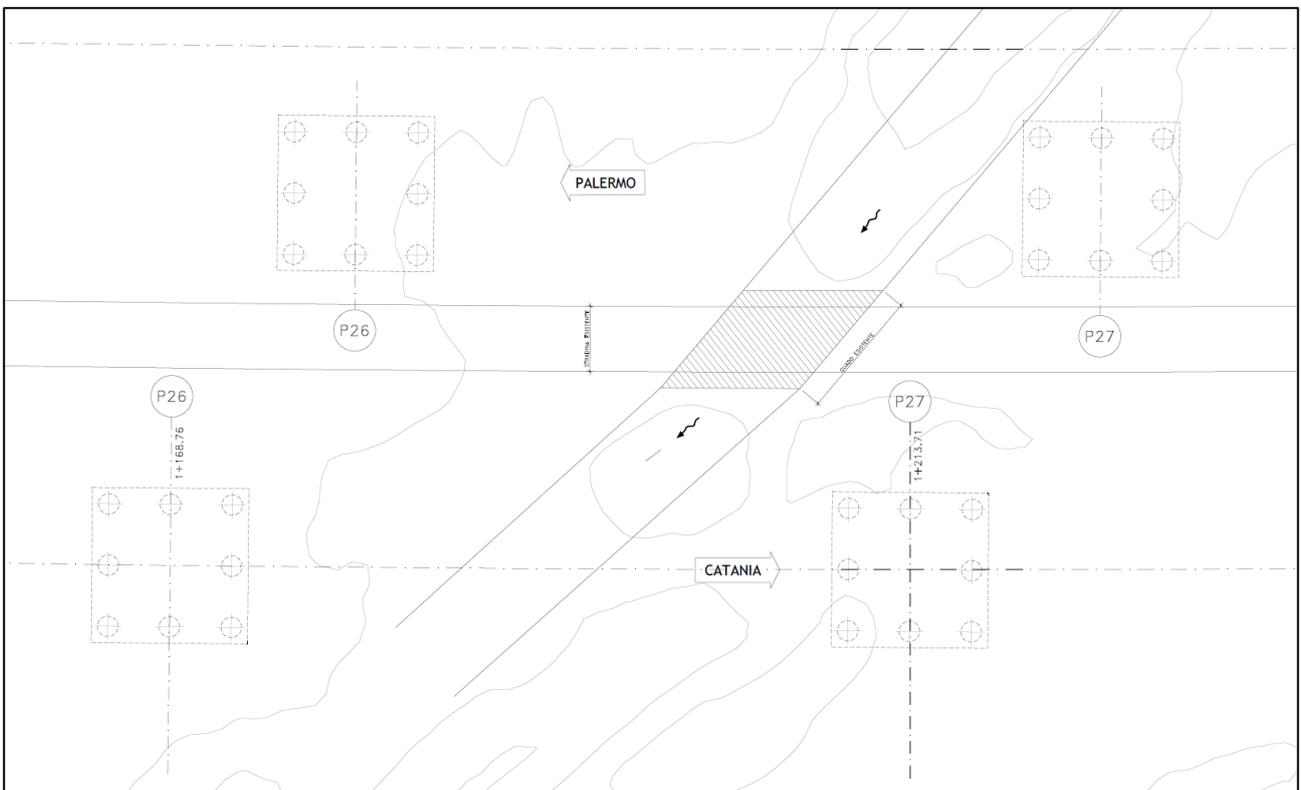
Immagine 5.63: Attraversamento n. 05 su affluente secondario – Planimetria Stato attuale

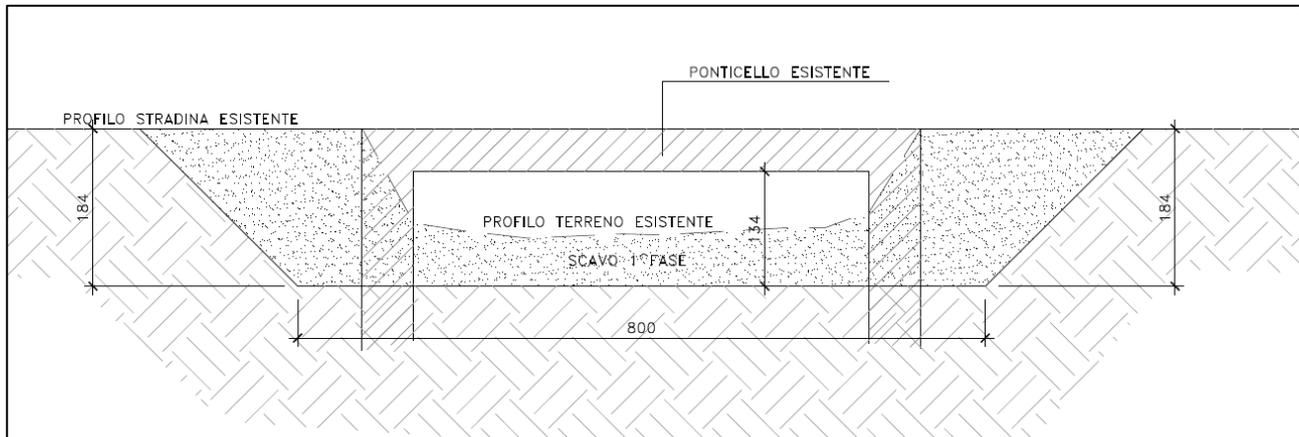
Immagine 5.64: Attraversamento n. 05 su affluente secondario – Sezione Stato attuale

La pendenza dell'alveo in questo tratto è circa 2.0 %. Utilizzando il sopra citato software HY-8, e ponendo per semplicità una sezione di monte rispetto al tombino di forma rettangolare, si è potuta implementare la scheda di input.

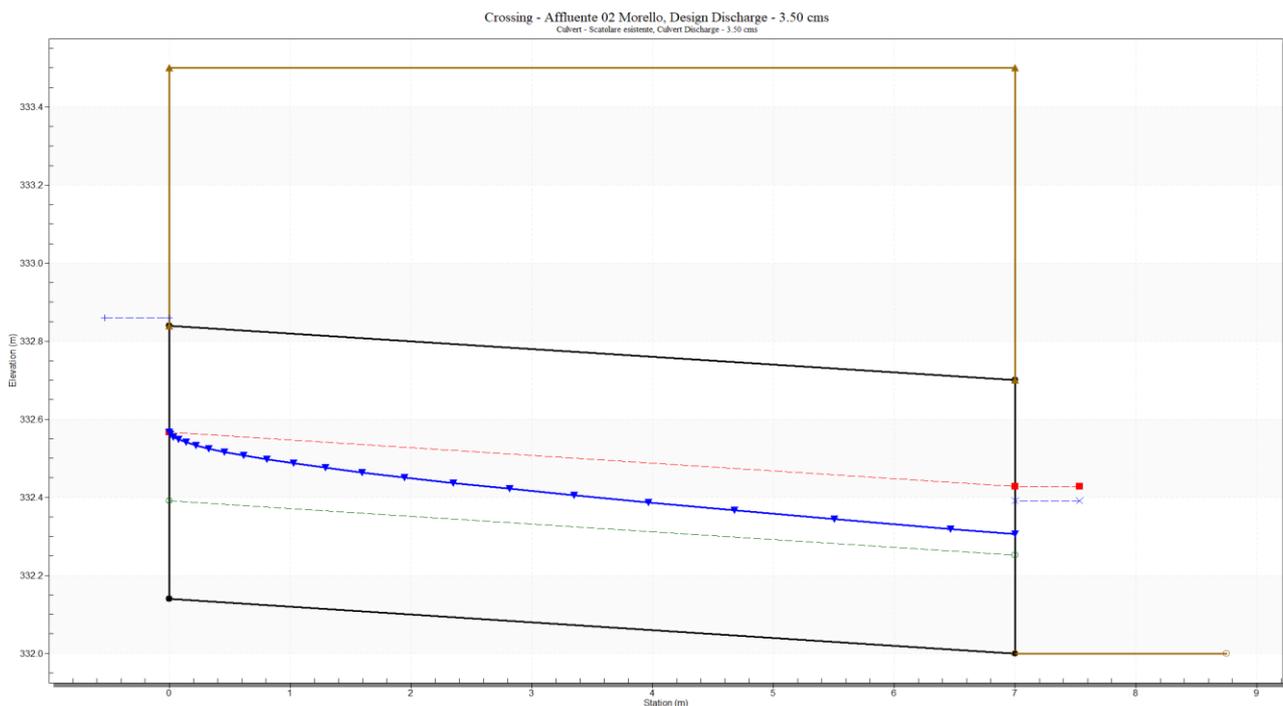
Immagine 5.66: Attraversamento n. 05 su affluente secondario – Disegno di output Stato attuale

La portata di confronto è stata impostata a 3.5 mc/s, risultante dalla modellazione del ponticello allo stato attuale imponendo il tirante idrico di monte coincidente con l'intradosso del ponticello stesso.

Parameter	Value	Units
<b>CULVERT DATA</b>		
Name	Scalolare esistente	
Shape	Concrete Box	
Material	Concrete	
Span	4000.000	mm
Rise	700.000	mm
Embedment Depth	0.000	mm
Manning's n	0.015	
Culvert Type	Straight	
Inlet Configuration	Square Edge (90°) Headwall (Ke=0.5)	
Inlet Depression?	No	
<b>SITE DATA</b>		
Site Data Input Option	Culvert Invert Data	
Inlet Station	0.000	m
Inlet Elevation	332.140	m
Outlet Station	7.000	m
Outlet Elevation	332.000	m
Number of Barrels	1	
Computed Culvert Slope	0.020000	m/m

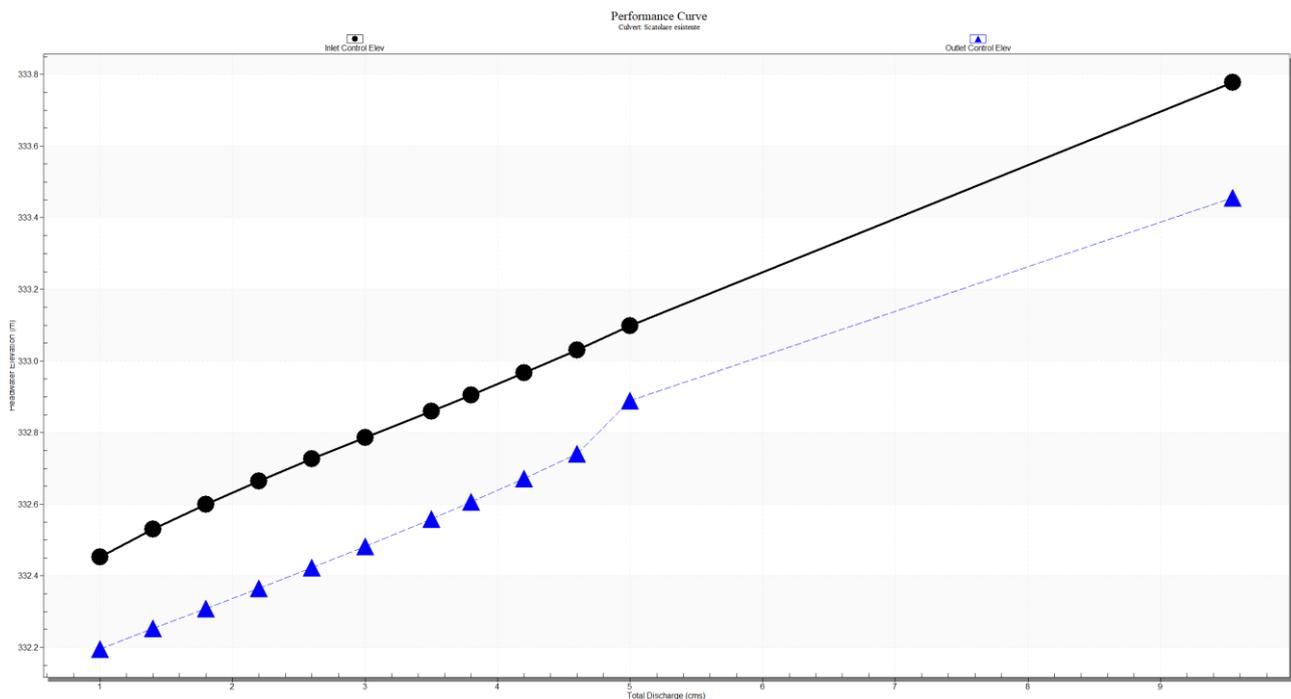
Immagine 5.68: Attraversamento n. 05 su affluente secondario – Scala di deflusso tombinamento stato attuale

3.50	3.50	332.86	<b>0.72</b>	0.42	5-S2n	0.25	0.43	0.31	0.39	2.86	2.24
3.80	3.80	332.90	<b>0.76</b>	0.47	5-S2n	0.26	0.45	0.33	0.41	2.92	2.30
4.20	4.20	332.97	<b>0.83</b>	0.53	5-S2n	0.28	0.48	0.35	0.44	3.00	2.39

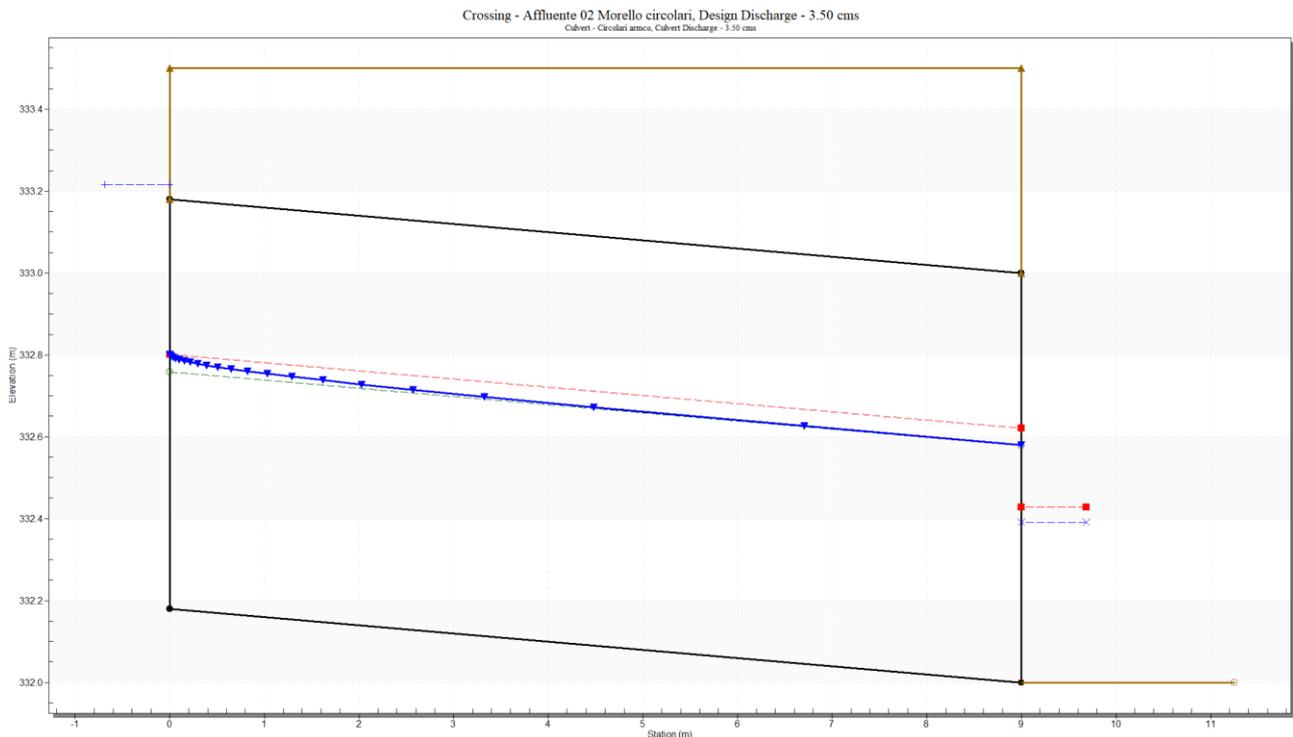
Immagine 5.70: Attraversamento n. 05 su affluente secondario – Disegno di output Stato di progetto

Il guado a monte del ponticello, distaccato da quest'ultimo di circa 12 m, verrà costituito da 3 tubazioni ARMCO DN1000 in acciaio ondulato.

Parameter	Value	Units
<b>CULVERT DATA</b>		
Name	Circolari armco	
Shape	Circular	
Material	Corrugated Steel	
Diameter	1000.000	mm
Embedment Depth	0.000	mm
Manning's n	0.024	
Culvert Type	Straight	
Inlet Configuration	Thin Edge Projecting (Ke=0.9)	
Inlet Depression?	No	
<b>SITE DATA</b>		
Site Data Input Option	Culvert Invert Data	
Inlet Station	0.000	m
Inlet Elevation	332.180	m
Outlet Station	9.000	m
Outlet Elevation	332.000	m
Number of Barrels	3	
Computed Culvert Slope	0.020000	m/m

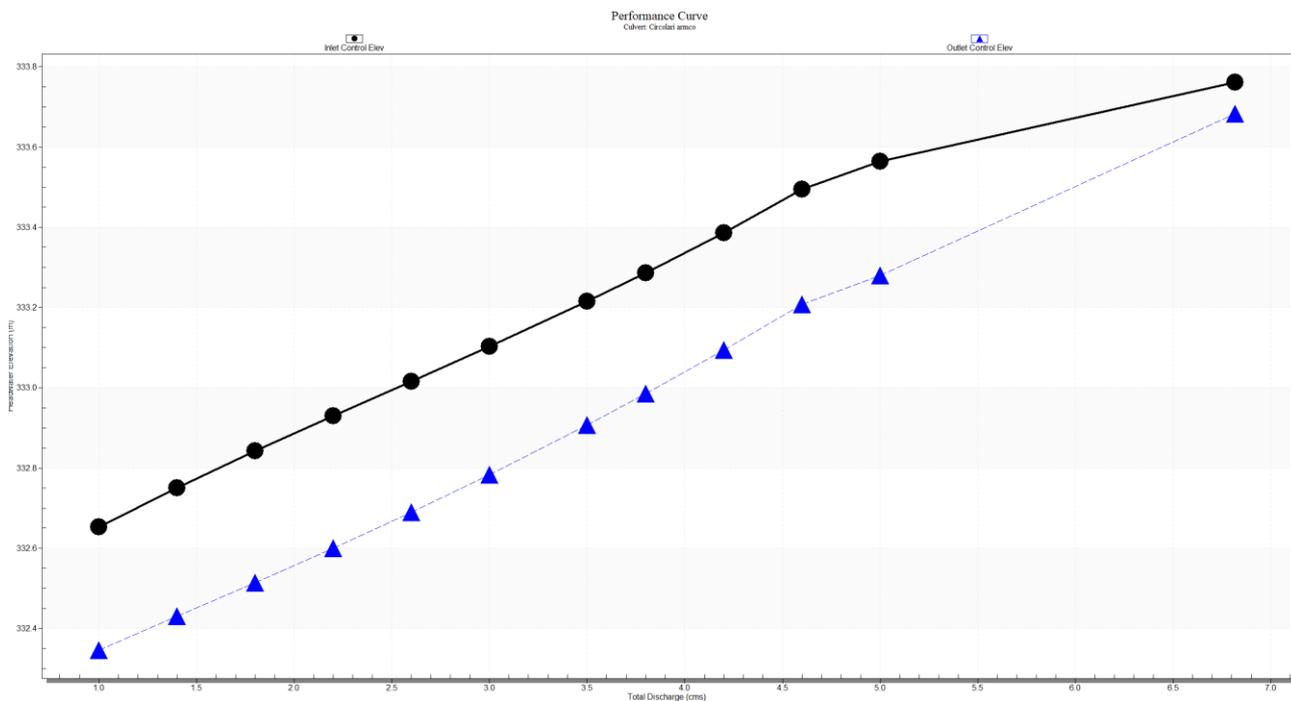
Immagine 5.72: Attraversamento n. 05 su affluente secondario – Scala di deflusso tombinamento stato di progetto

Dai risultati, il tombino in questione, a parità di portata risulta verificato con un innalzamento del tirante idrico a monte rispetto allo stato attuale, ma comunque rimanendo sempre all'interno delle arginature.
