PROGETTO DEFINITIVO

RADDOPPIO LINEA CODOGNO – CREMONA – MANTOVA  
TRATTA PIADENA – MANTOVA

Ponte esistente sul Fiume Oglio

*Ricostruzione storica e considerazioni*

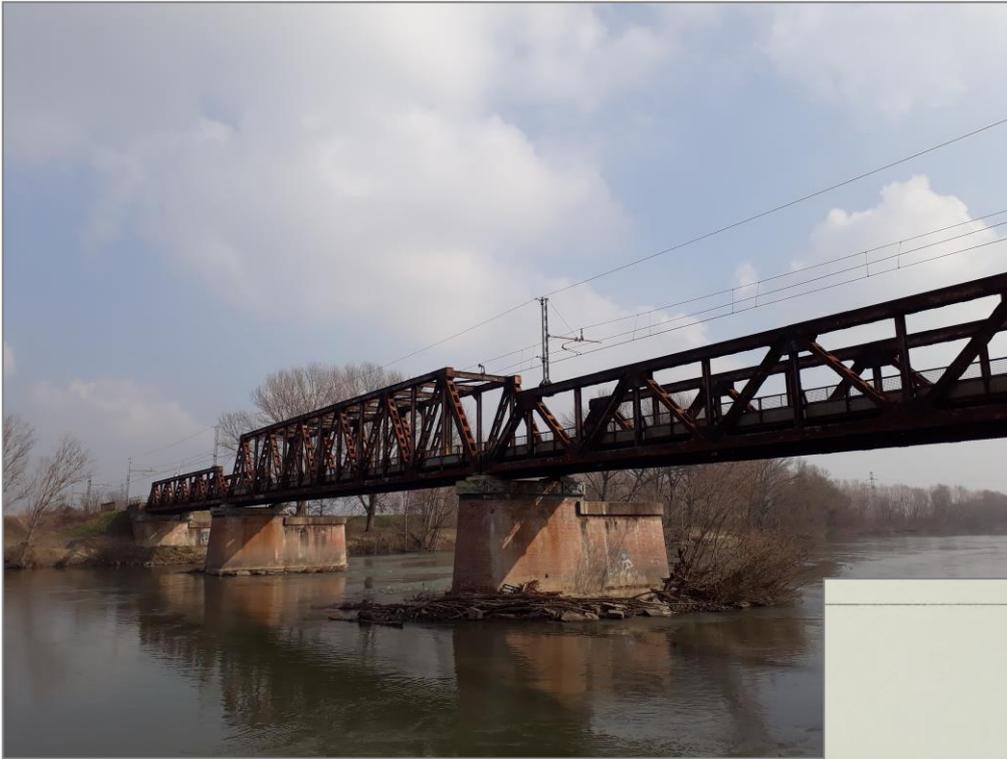
Figura 2 – Ponte esistente sul Fiume Oglio:  
foto configurazione attuale con vista da monte verso valle  
(da sopralluogo ITALFERR del 19 Febbraio 2020)

Il *Ponte esistente*, ubicato circa 20m *a monte* dell'attraversamento in progetto (*Soluzione PD*) - cfr. *Figura 1* e *Figura 2* -, non è il *Ponte originario* risalente all'attivazione della *Linea Storica (1874)* - cfr. *Figura 3* - in quanto il *Ponte originario* anzidetto è stato completamente ricostruito dopo il secondo conflitto mondiale risultando irreparabilmente danneggiato dei bombardamenti che hanno interessato la zona (cfr. *Figura 4*).

Le travate vennero sistemate definitivamente, e quindi portate nella configurazione attuale (cfr. Figura 2, Figura 20 e Figura 23), nei giorni 17-18-19 Maggio 1954, come riscontrabile da una Relazione giustificativa di Ferrovie dello Stato del 28 Febbraio 1955 (cfr. Figura 21). Da tale Relazione si legge infatti che "...Durante l'interruzione della linea - avvenuta nei giorni 17-18-19 maggio 1954 - la Ditta Appaltatrice provide infatti all'alzamento delle travate portando la sottotrave da quota 27,50, come ordinato in un primo tempo, a quota 28,00 eseguendo il varo trasversale separatamente per ogni singola travata...". I dispositivi di varo e lo schema di traslazione delle travate in configurazione definitiva risultano ben visibili negli stralci dell'elaborato grafico di Figura 22.

Come premesso al § 1, per la realizzazione del nuovo attraversamento è progettualmente prevista la demolizione del *Ponte esistente* (cfr. *Figura 1* e *Figura 2*). Le motivazioni di tale scelta, partendo da esigenze di tracciato ferroviario e dalla ragionevole necessità di limitare l’occupazione di suolo/impatto sul territorio del raddoppio ferroviario in progetto nell’area di interesse, trovano giustificazione sia nella riscontrata insufficienza idraulica, in termini di franco idraulico, del *Ponte esistente* con riferimento alle prescrizioni del *D.M. 17 Gennaio 2018*, e relativa *Circolare*, per le opere esistenti (cfr. § 5.1.2.3, richiamato dal § 5.2.1.2, del *D.M. 17 Gennaio 2018* “..Per i ponti esistenti, eventualmente interessati da luci nette di misura inferiore [...] a 40m misurati ortogonalmente al filone principale della corrente [...] è ammesso l’allargamento della piattaforma, a patto che questo non comporti modifiche dimensionali delle pile, delle spalle o della pianta delle fondazioni di queste, e nel rispetto del franco idraulico come nel seguito precisato [...] Il franco idraulico, definito come la distanza fra la quota liquida di progetto immediatamente a monte del ponte e l’intradosso delle strutture, è da assumersi non inferiore a 1,50 m, e comunque dovrà essere scelto tenendo conto di considerazioni e previsioni sul trasporto solido di fondo e sul trasporto di materiale galleggiante, garantendo una adeguata distanza fra l’intradosso delle strutture e il fondo alveo...”) sia nella necessità di prevedere sul *Ponte esistente* importanti interventi strutturali conseguenti alla verifica di sicurezza da condurre, in accordo con il *D.M. 17 Gennaio 2018* e relativa *Circolare*, anche per via dell’incremento dei carichi legati all’aggiunta del secondo binario, seppur storicamente prevista la predisposizione per l’alloggiamento dello stesso. Altresì, non risulta possibile la coesistenza del *Ponte esistente* con l’attraversamento in progetto in quanto ciò renderebbe non percorribile il soddisfacimento dei diversi aspetti normativi di carattere idraulico sopra evidenziati per l’attraversamento anzidetto.

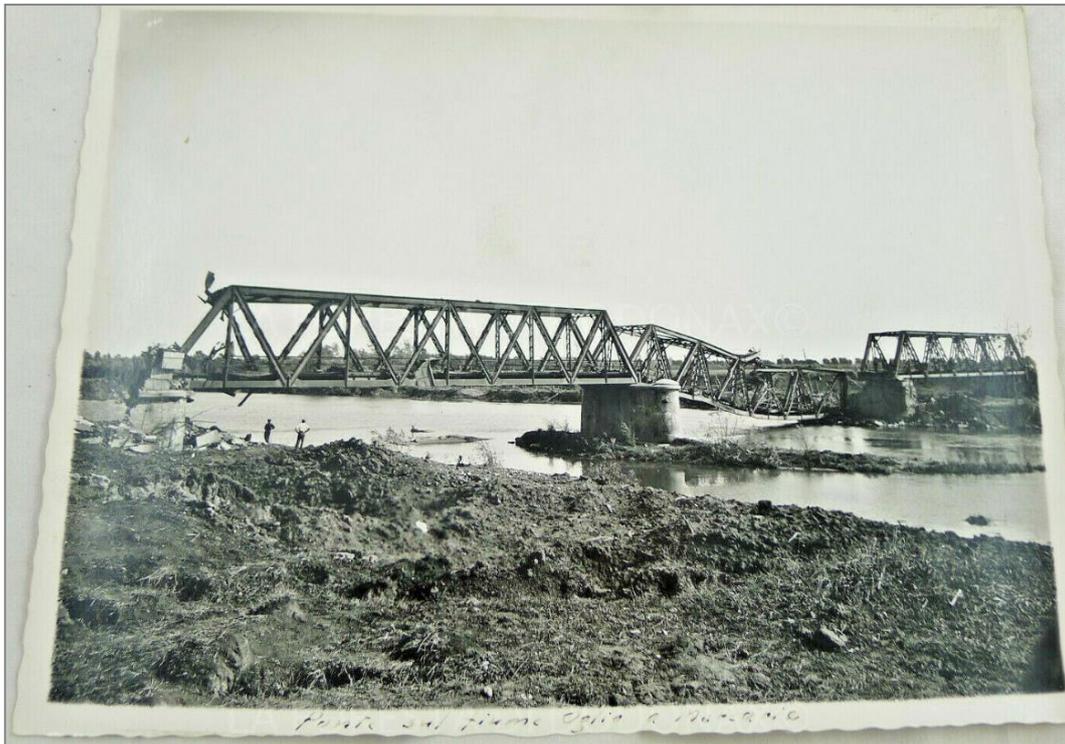
*Figura 4 – Ponte originario sul Fiume Oglio: foto storica  
relativa ai danni causati dai bombardamenti occorsi durante il secondo conflitto mondiale*

Il Ponte originario "... Ponte in ferro di 3 travate. le estreme di m 39.70 e la media di m 49.10m. ..." risalente all'attivazione della Linea Storica (1874) - cfr. Figura 3 -, come documentato dalla foto storica di Figura 4 e come si legge in una Nota di Ferrovie dello Stato del 14 Ottobre 1944 (cfr. Figura 5), è stato "...più volte colpito da incursioni aeree nemiche.." e, distrutto dai bombardamenti subiti, è stato "...sistemato provvisoriamente a cura dei pionieri germanici, sostituendo le vecchie travate in opera con putrelloni in ferro poggianti su cavalletti in legno..."

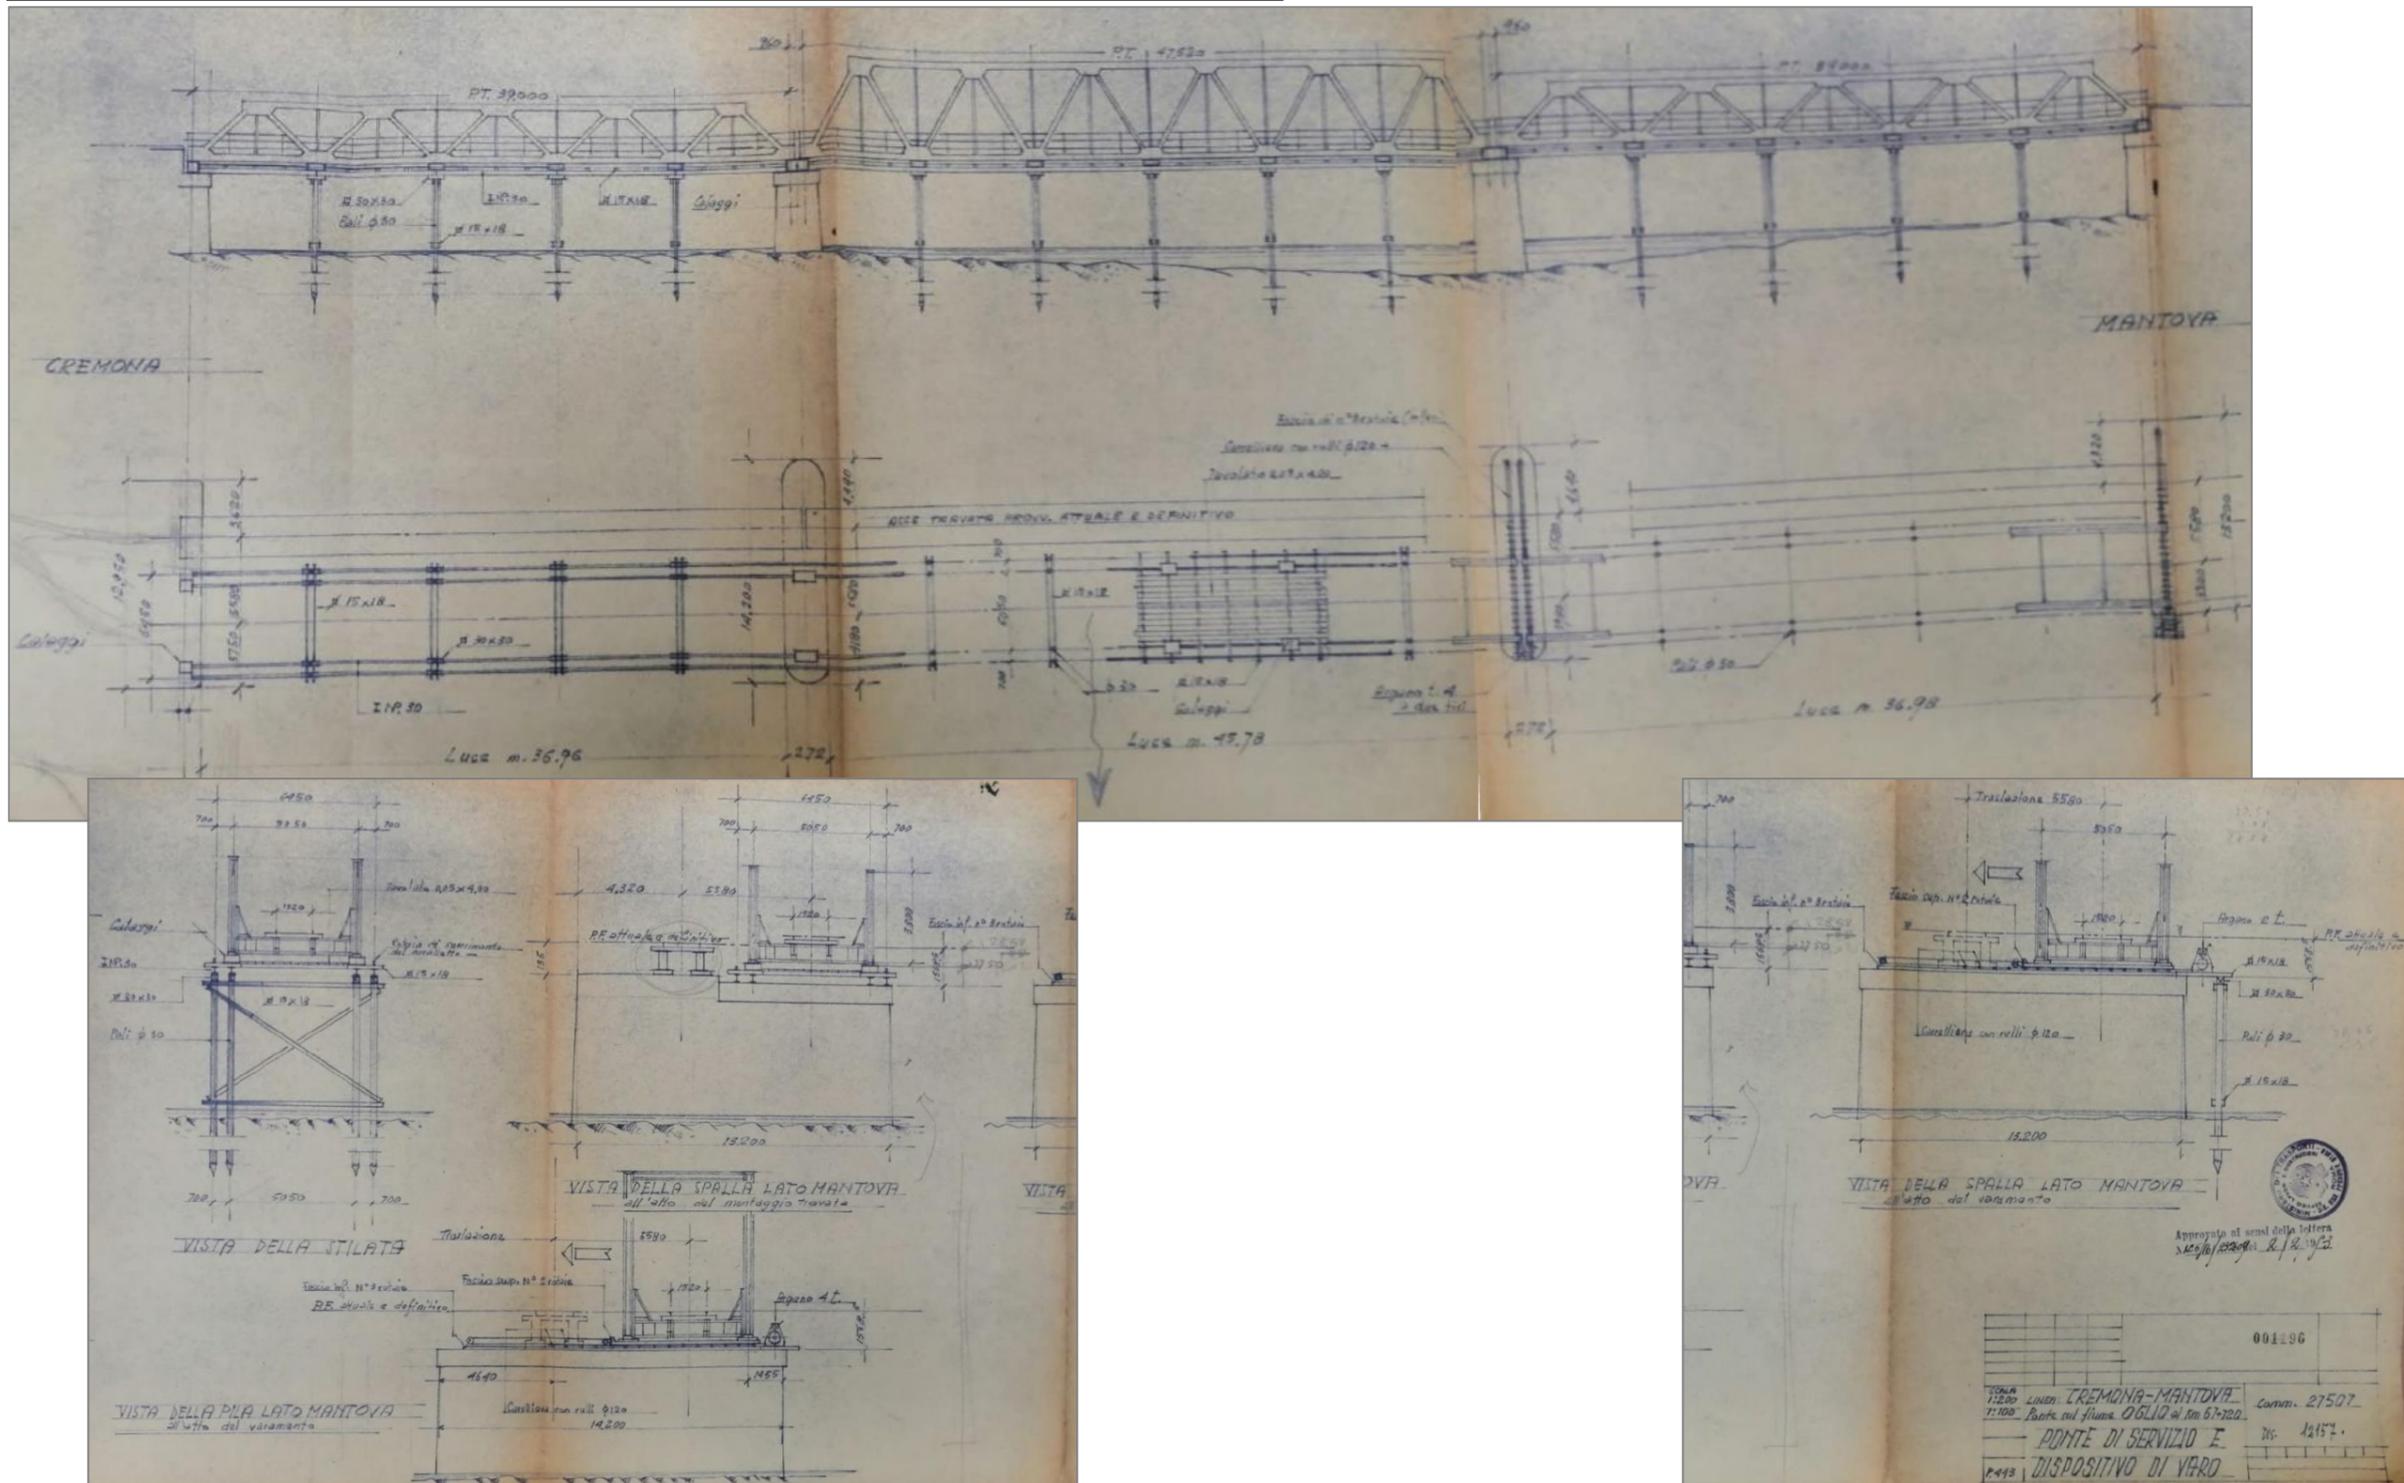
Figura 22 – Stralci elaborato grafico con indicazione dispositivi di varo e schema di traslazione delle travate (da archivio Fondazione FS)
