PROGETTO DELL'IMPIANTO SOLARE FOTOVOLTAICO CON INTEGRAZIONE AGRICOLA E DELLE RELATIVE OPERE DI CONNESSIONE DA REALIZZARE NEL COMUNE DI FOGGIA (FG) IN CONTRADA TORRE DI LAMA AL FG. N. 7 PP. N. 101, 239, 447, 449, 451 E FG. N. 9 PP. N. 79, 195, 196, 222, 224, 225, 226, 227, 690, 691, DI POTENZA PARI A 19.359,00 kWp DENOMINATO "TORRE DI LAMA"

PROGETTO DEFINITIVO

REPORT FOTOGRAFICO AGGIORNATO
CON ANALISI DELLA VISIBILITÀ

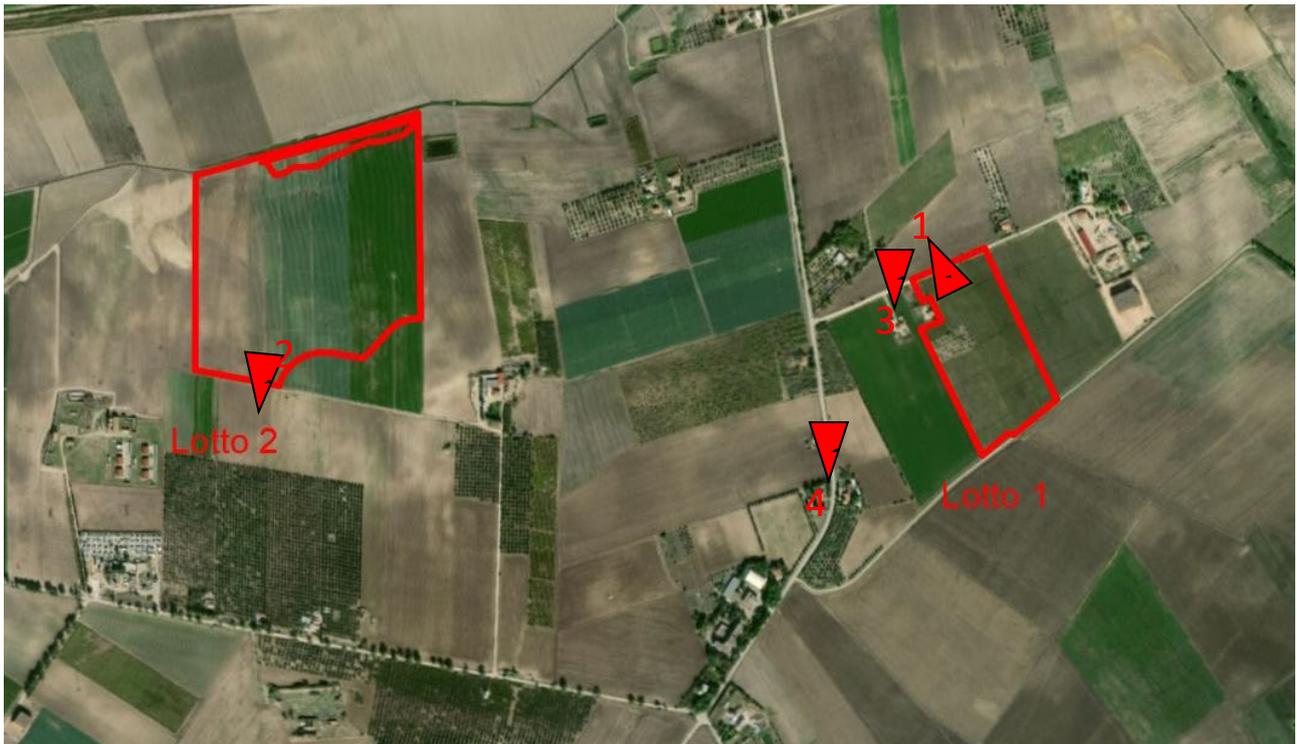
Inquadramento impianto con coni visuali

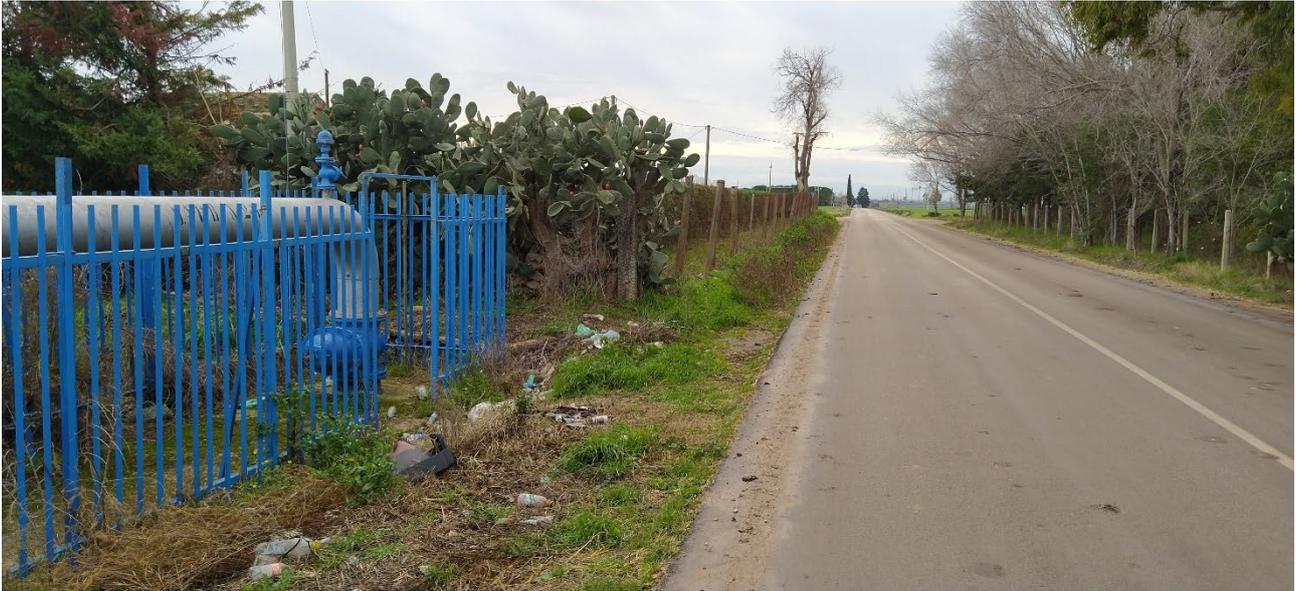
SP 26 -Sede stradale posa cavidotto di utenza con probabile interferenza con condotta idrica(punto 13)

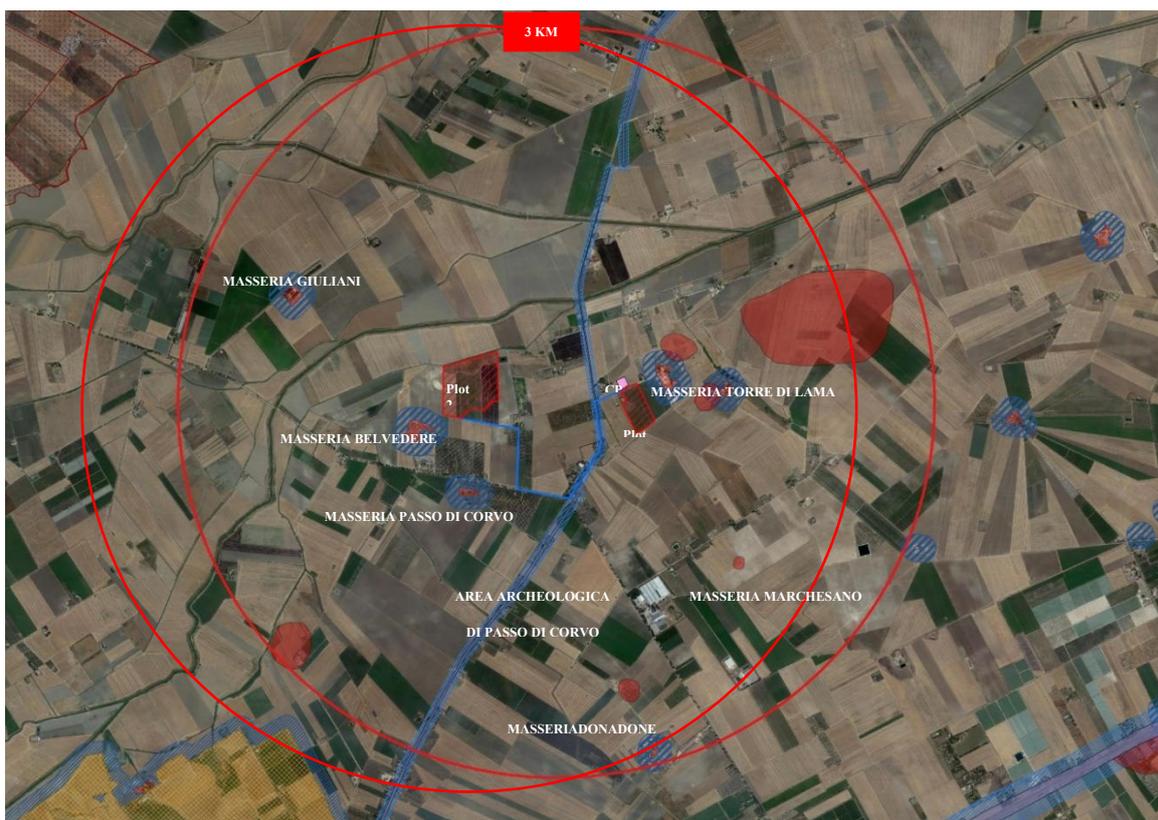
Stralcio PPTR su ortofoto con individuazione dei punti sensibili entro un raggio di 3 km

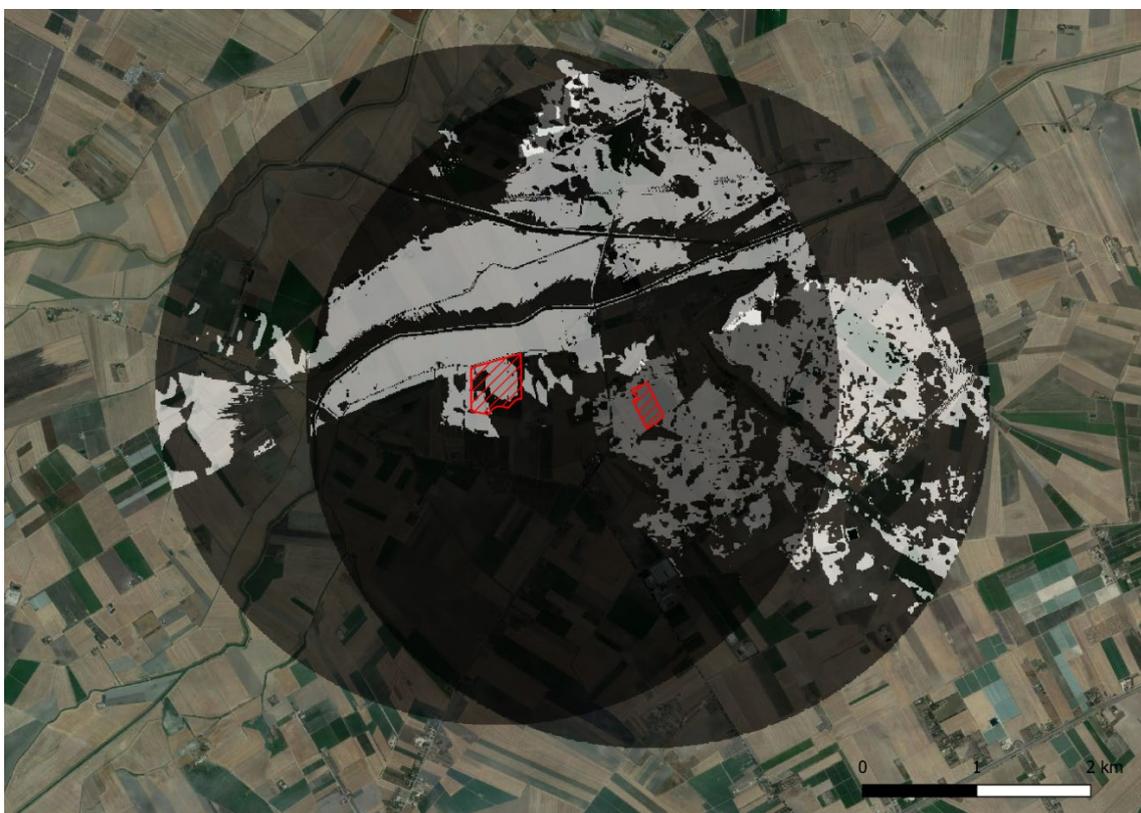
L'immagine soprastante indica le aree di maggiore visibilità (in bianco) dai siti del progetto. La visibilità indicata nell'immagine non tiene conto degli ostacoli fisici (costruzioni, alberature, altri elementi antropici presenti sul territorio) ma solo dell'andamento orografico.

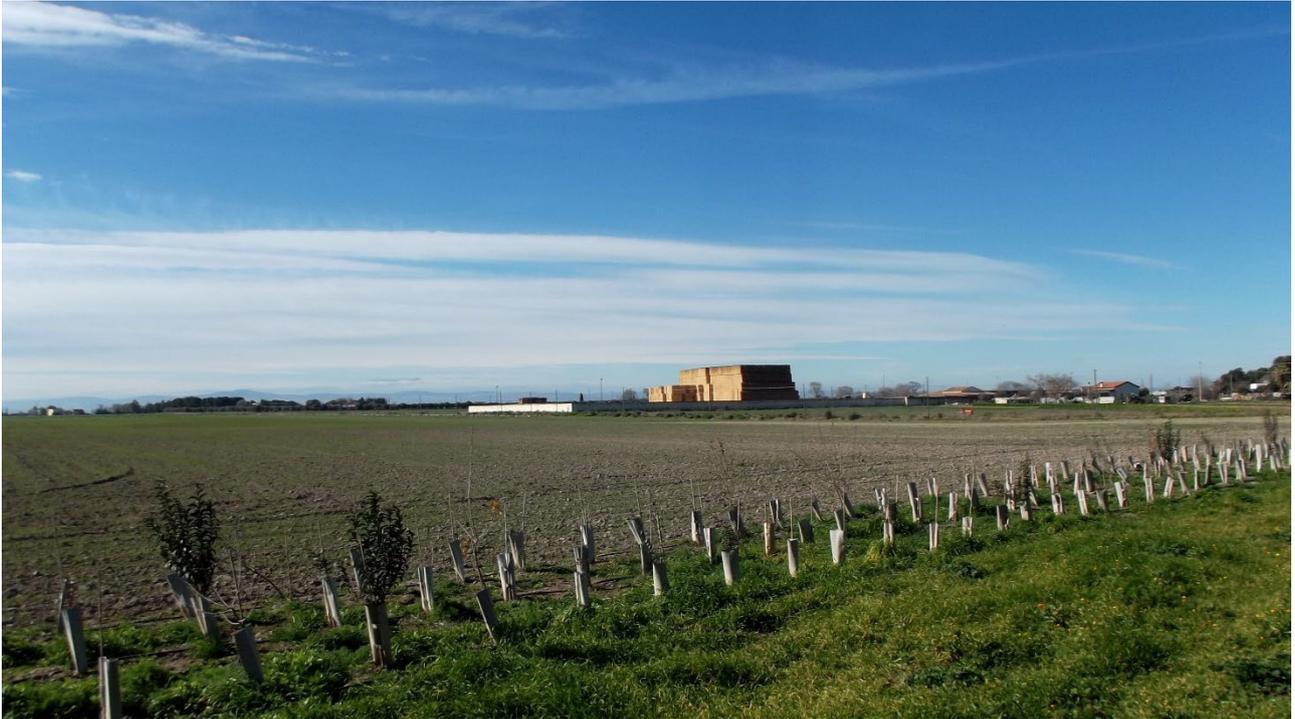
Aree di impianto Plot 1 e Plot 2 e CP – vista dalla Masseria Torre di Lama - Visibilità scarsa per entrambi i lotti data la presenza di elementi antropici e naturali. L'impianto si inserirebbe in un contesto già compromesso dalla presenza di attività agricole e abitazioni isolate.

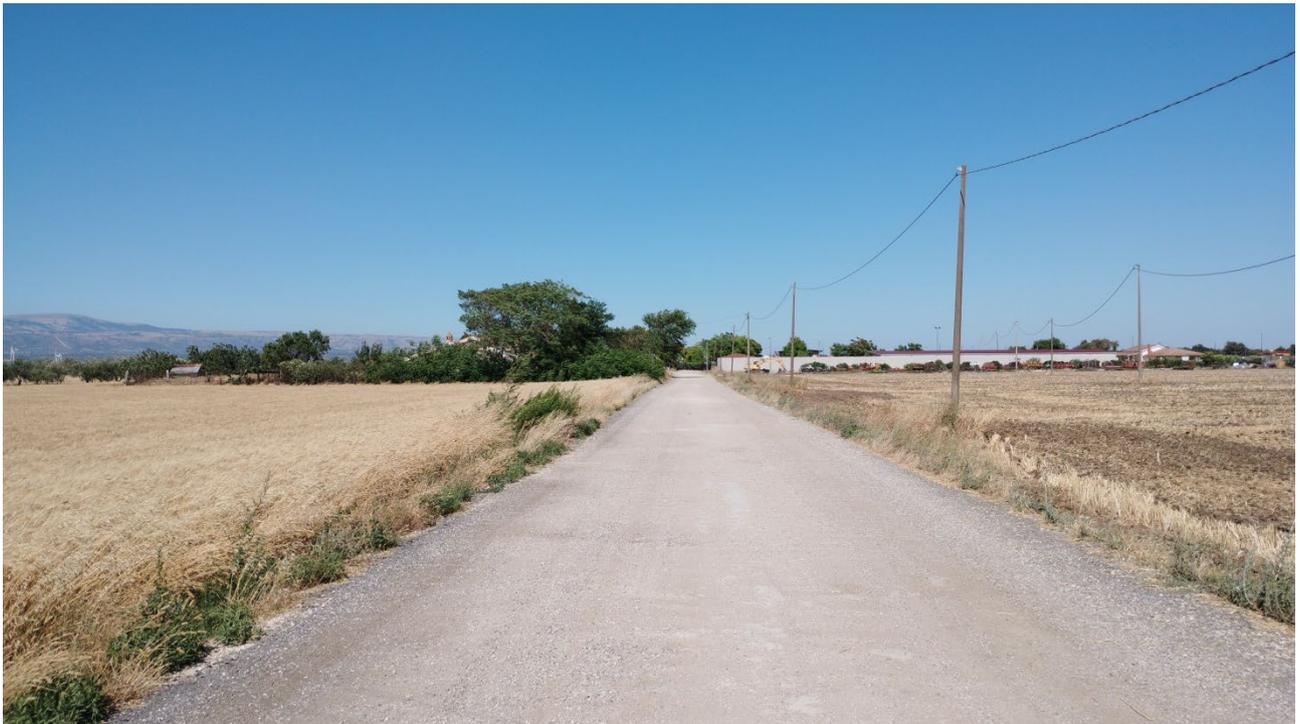
Area di impianto Plot 1 – vista verso la Masseria Torre di Lama. Visibilità scarsa data la presenza di elementi antropici. La presenza storica della masseria viene già oggi nascosta da una folta vegetazione e da attività agricole esistenti.

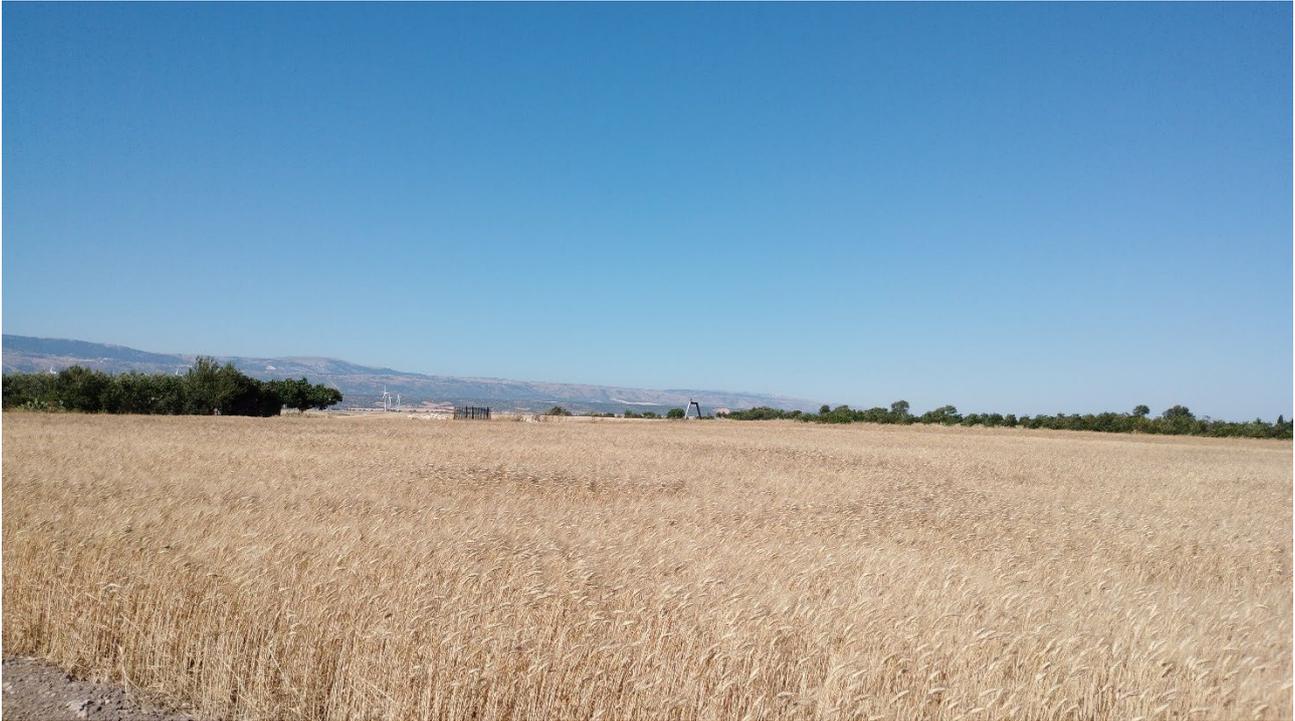
Area di impianto Plot 2 – Vista verso la Masseria Torre di Lama. Visibilità nulla data la forte distanza e la presenza di alberature ed elementi antropici come bocchette di presa d'acqua e condotte idriche in superficie. Da questo punto visuale è possibile vedere sullo sfondo degli impianti eolici che interrompono l'orizzontalità del paesaggio.

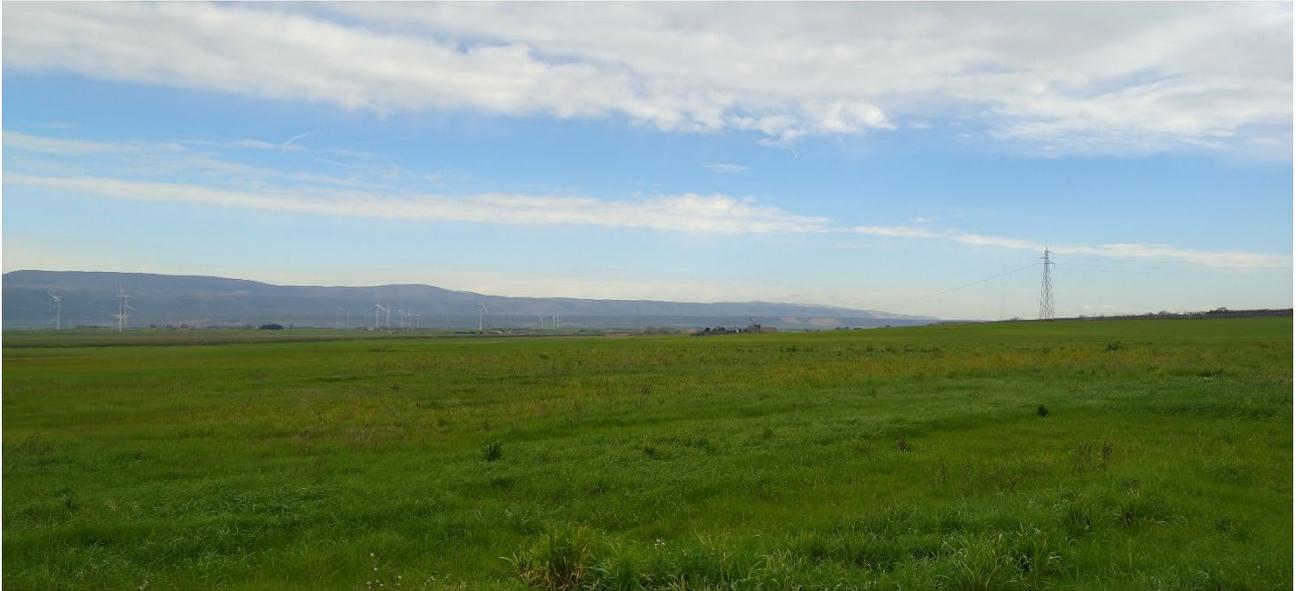
Area di impianto Plot 1 e Plot 2 e CP– Vista dalla Masseria Belvedere. La visibilità risulta alta per quanto riguarda il Plot 2 data la vicinanza tra i due luoghi. L’impianto verrà opportunamente recintato e contornato da una fascia arborea/arbustiva che lo integrerà nel paesaggio e limiterà la sua individuazione dai punti sensibili. Da questo punto visuale è possibile vedere sullo sfondo degli impianti eolici che interrompono l’orizzontalità del paesaggio. Visibilità nulla invece per quanto riguarda il Plot 1 e la Cabina Primaria.

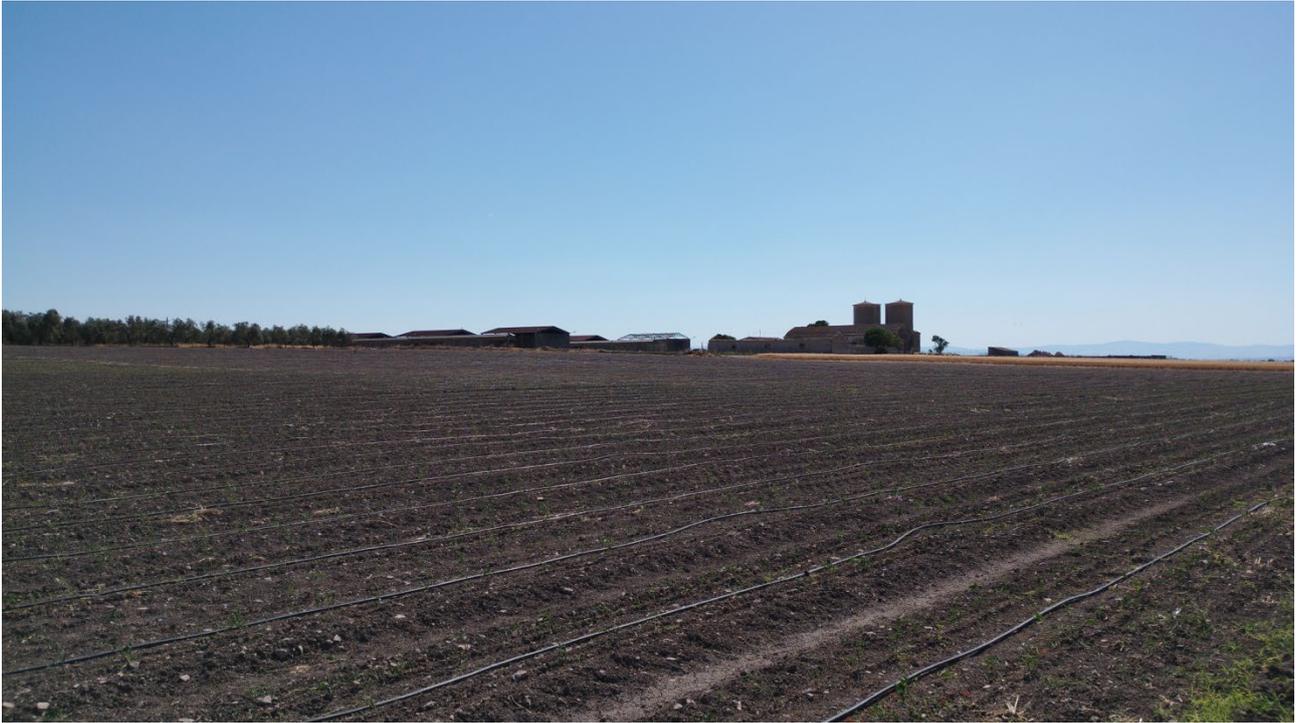
Area di impianto Plot 2 – Vista verso la Masseria Belvedere. La visibilità risulta alta data la vicinanza tra i due luoghi. Il punto di vista è posto proprio sul confine dell'impianto che verrà opportunamente recintato e contornato da una fascia arborea/arbustiva che non solo schizzerà la vista dell'impianto dall'esterno, ma contribuirà a isolare visivamente anche le masserie vicine.

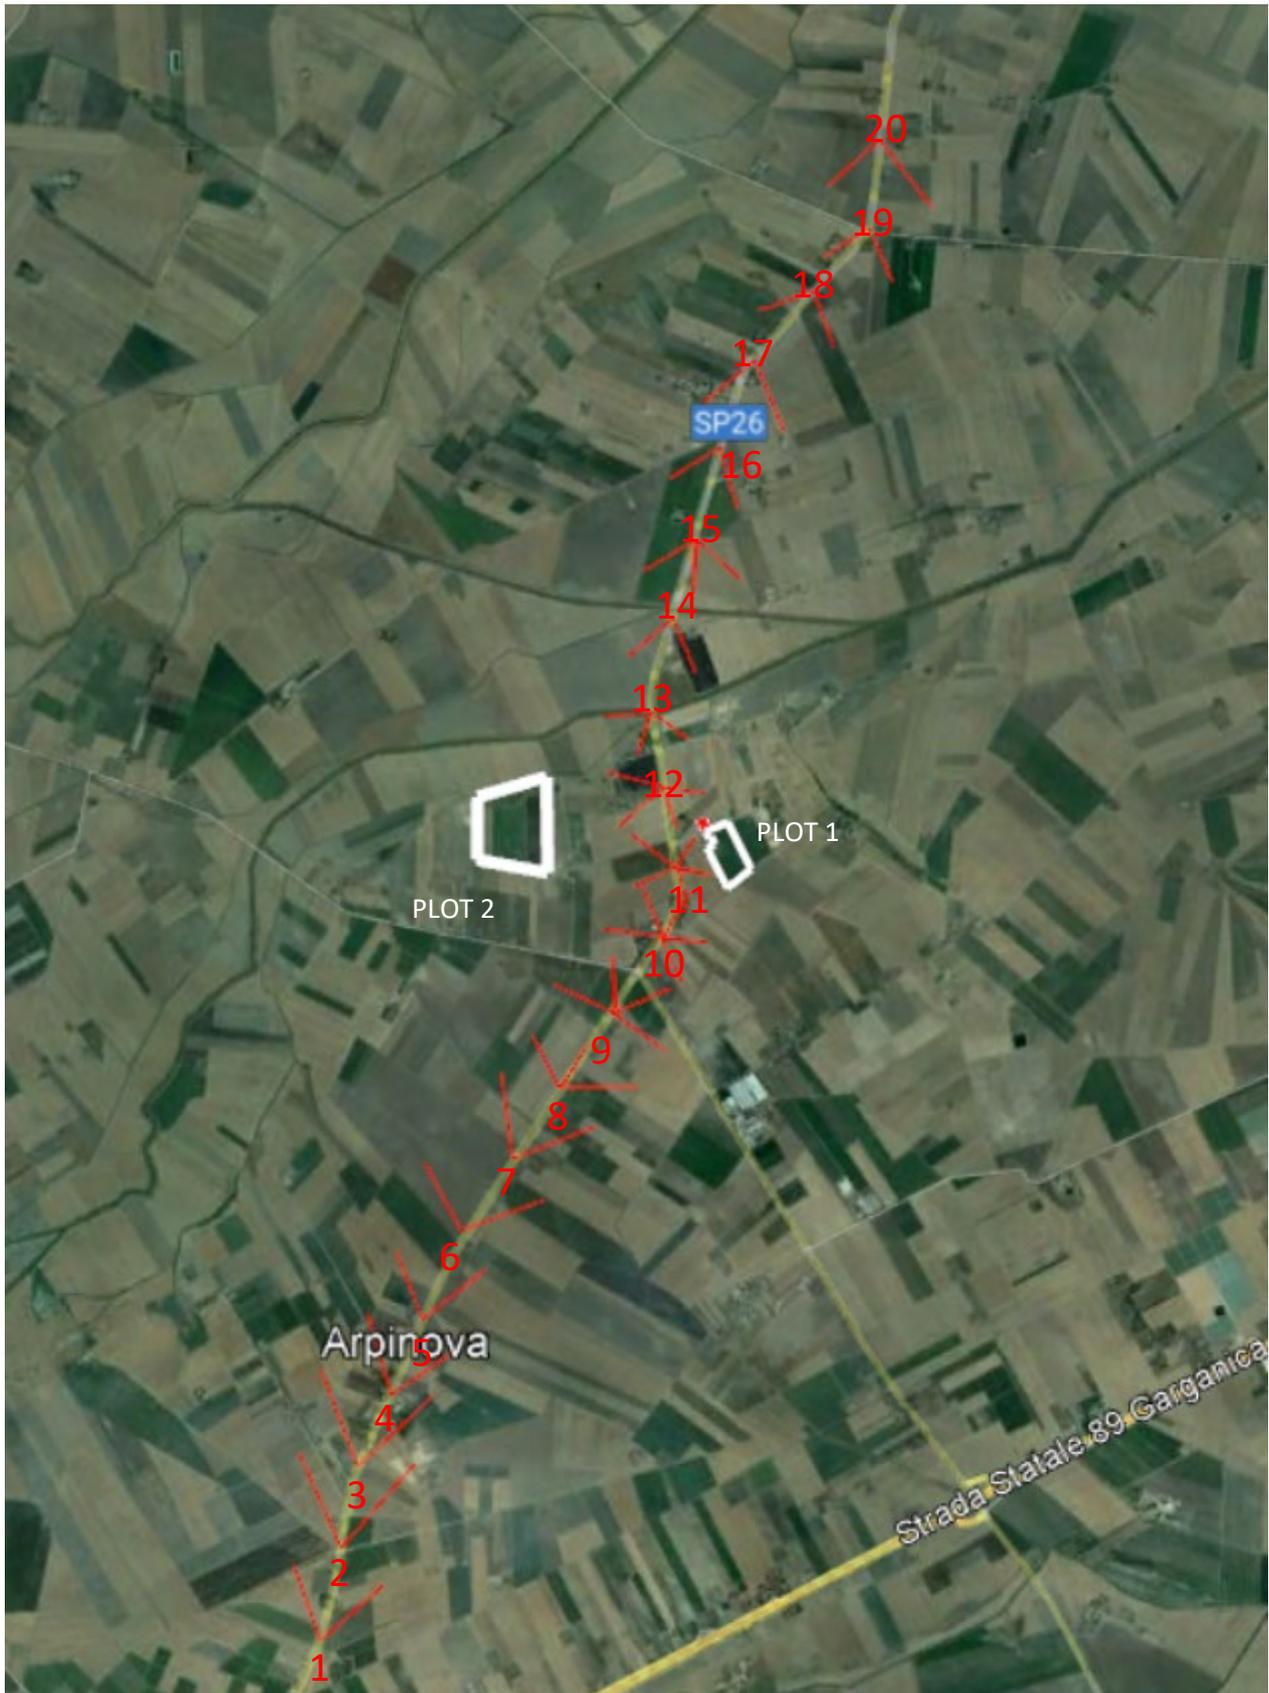
Coni ottici posti ogni 500 mt lungo un tratto di 10 km della strada provinciale SP 26 censita come Tratturello Foggia - Ciccalente.

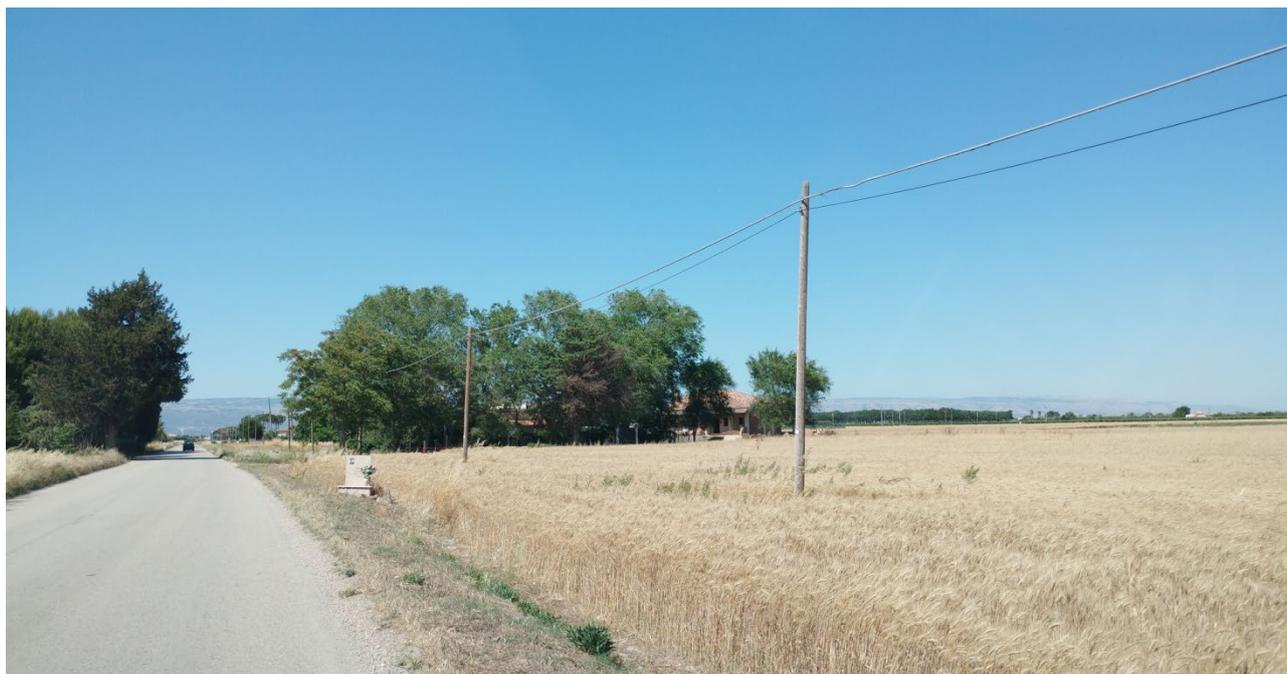
Punto 1 – Visibilità nulla in direzione del Plot 1 dovuta alla presenza di elementi naturali e antropici esistenti. Lungo questa direzione non si riscontra la presenza di altri impianti esistenti.

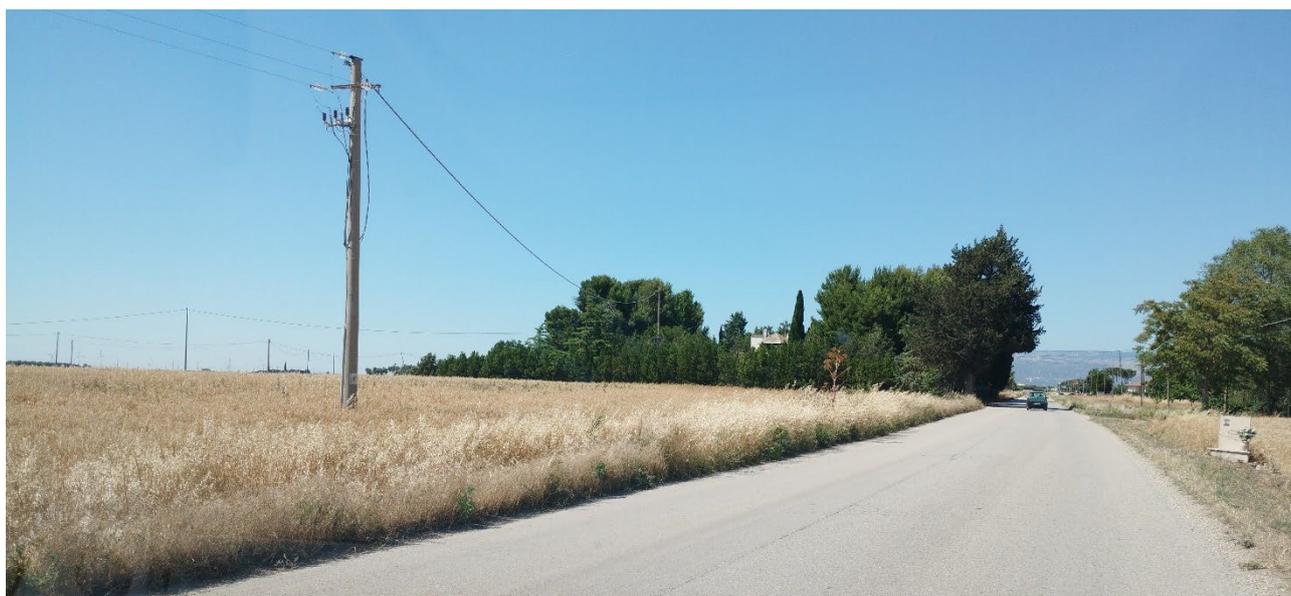
Punto 1 – Visibilità nulla in direzione del Plot 2 dovuta alla presenza di elementi naturali e antropici esistenti. Lungo questa direzione non si riscontra la presenza di altri impianti esistenti.

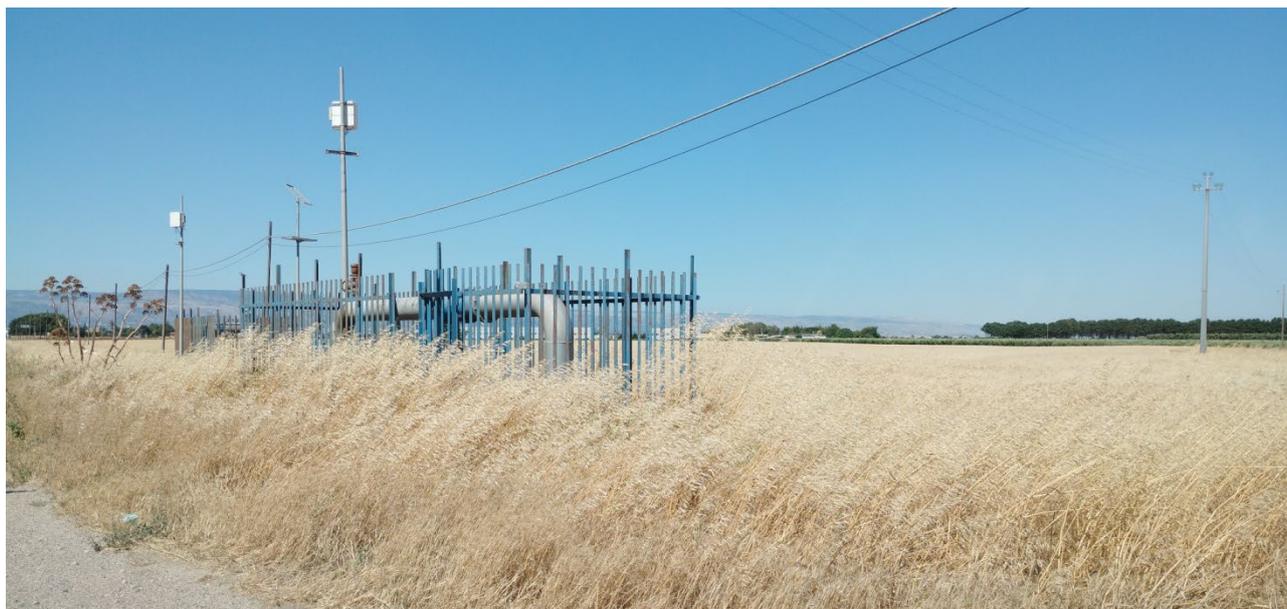
Punto 2 – Visibilità nulla in direzione del Plot 1 dovuta alla presenza di elementi naturali e antropici esistenti. Lungo questa direzione non si riscontra la presenza di altri impianti esistenti.

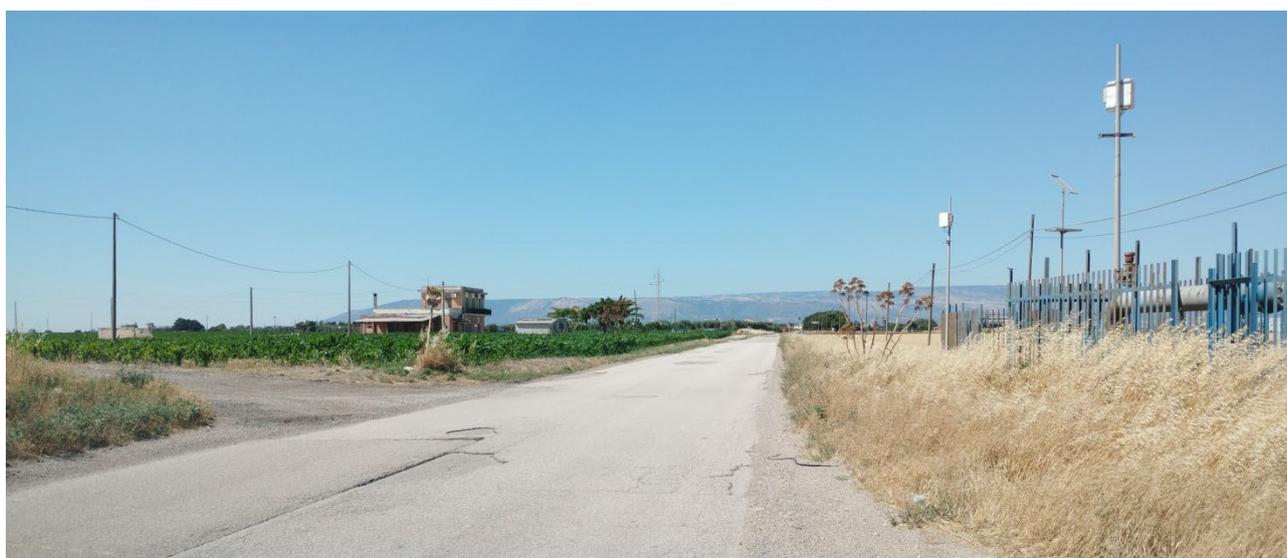
Punto 2 – Visibilità nulla in direzione del Plot 2 dovuta alla presenza di elementi naturali e antropici esistenti. Lungo questa direzione non si riscontra la presenza di altri impianti esistenti.

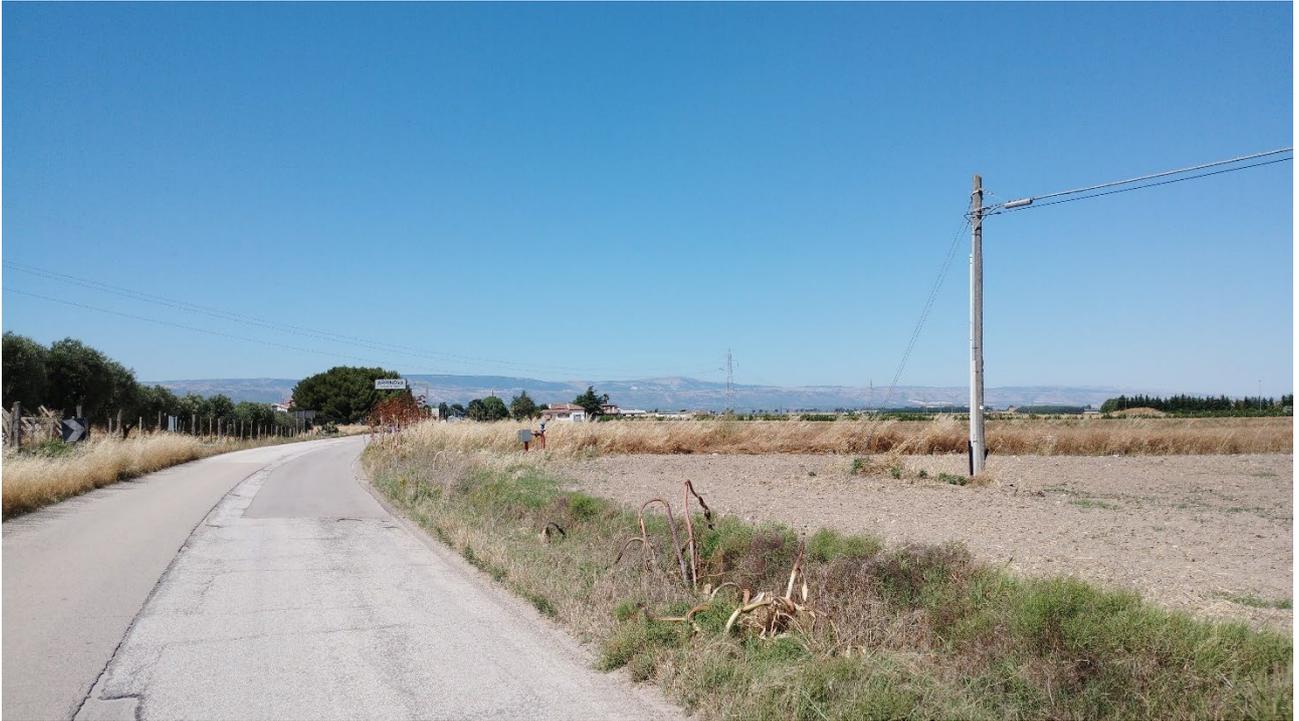
Punto 3 – Visibilità nulla in direzione del Plot 1 dovuta alla presenza di elementi naturali e antropici esistenti. Lungo questa direzione non si riscontra la presenza di altri impianti esistenti.

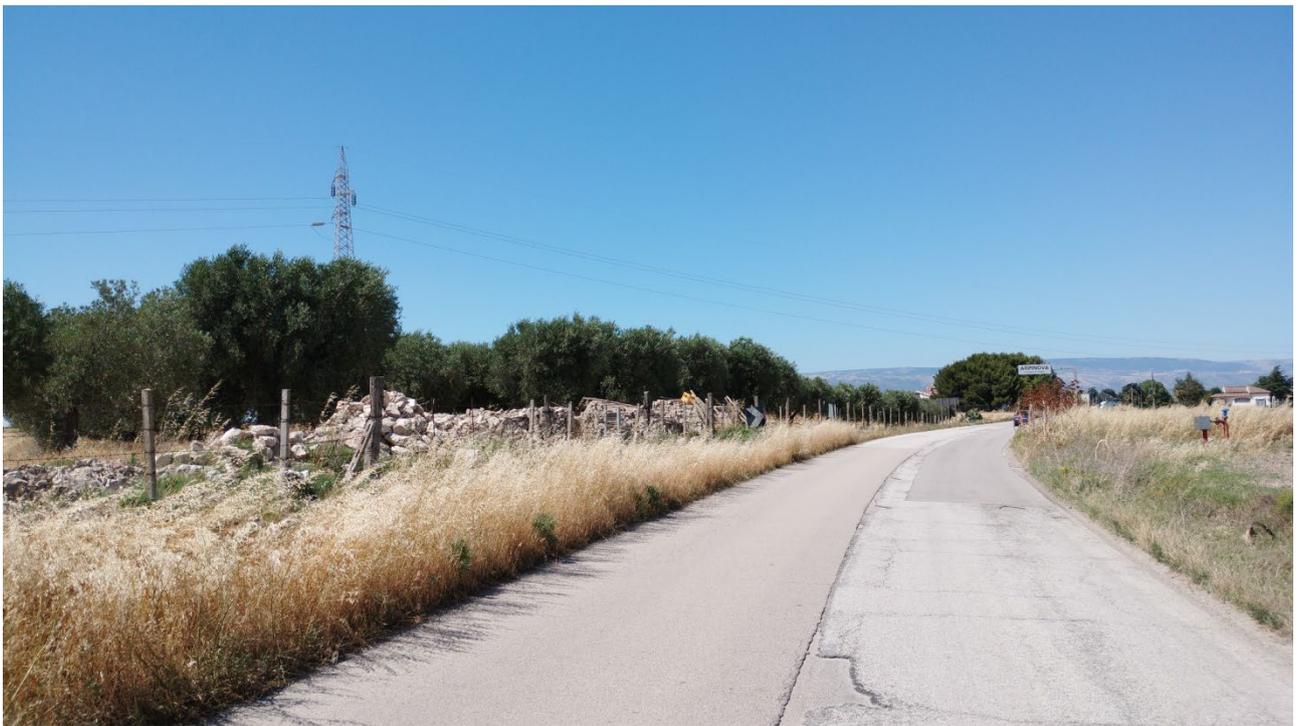
Punto 3 – Visibilità nulla in direzione del Plot 2 dovuta alla presenza di elementi naturali. Lungo questa direzione non si riscontra la presenza di altri impianti esistenti.

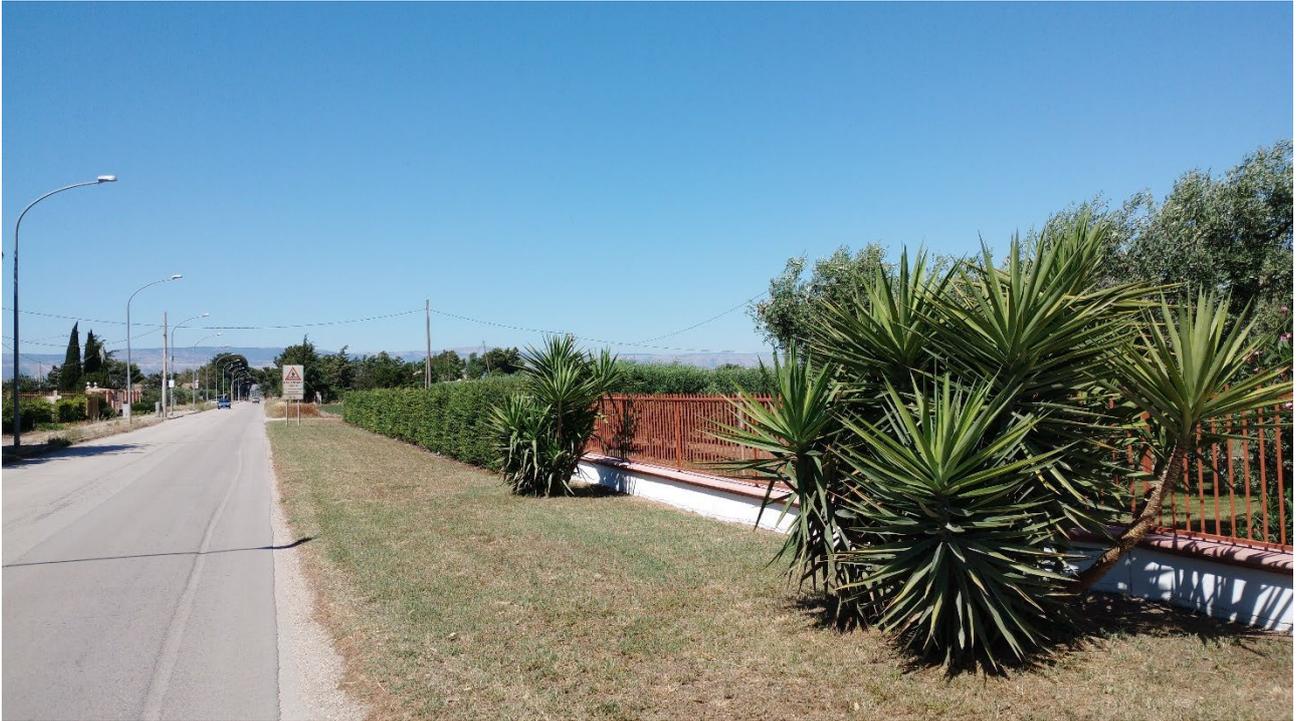
Punto 4 – Visibilità nulla in direzione del Plot 1 dovuta alla presenza di elementi naturali e antropici esistenti. Lungo questa direzione non si riscontra la presenza di altri impianti esistenti.

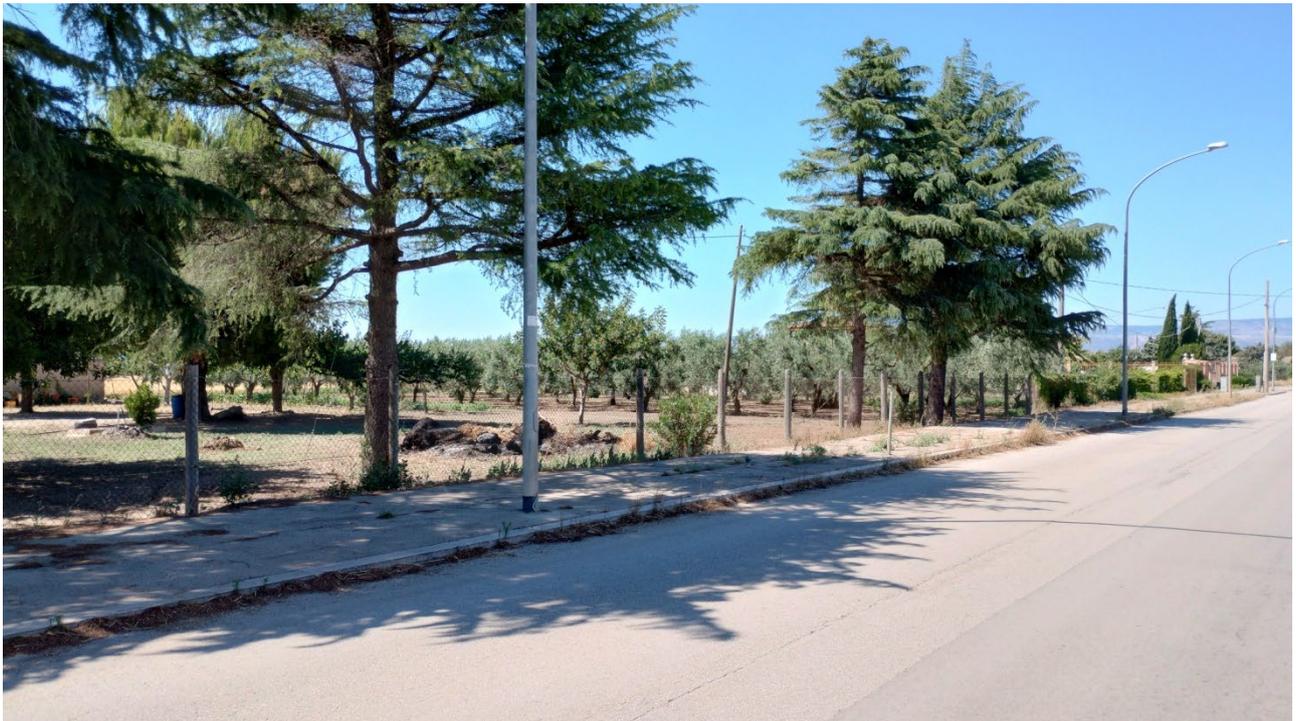
Punto 4 – Visibilità nulla in direzione del Plot 2 dovuta alla presenza di elementi naturali. Lungo questa direzione non si riscontra la presenza di altri impianti esistenti.

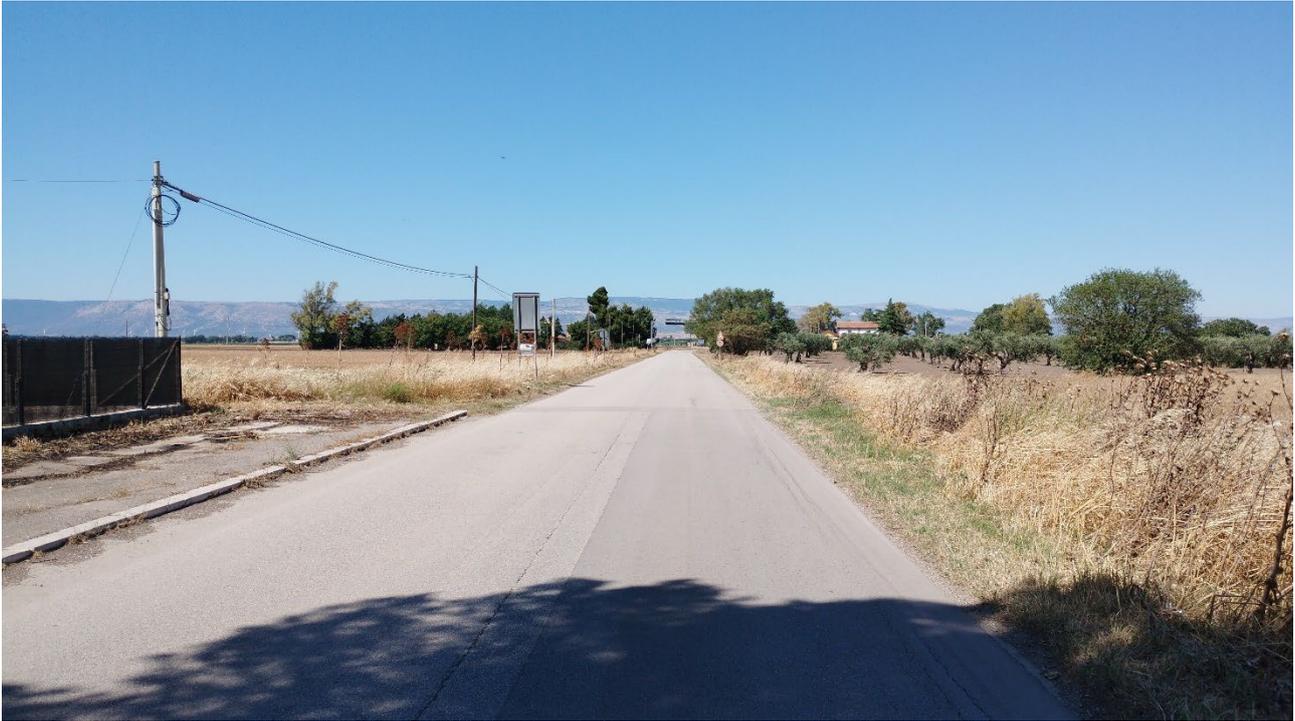
Punto 5 – Visibilità nulla in direzione del Plot 1 dovuta alla presenza di elementi naturali e antropici esistenti. La direzione del cono ottico coincide con il percorso viario esistente. Lungo questa direzione non si riscontra la presenza di altri impianti esistenti.

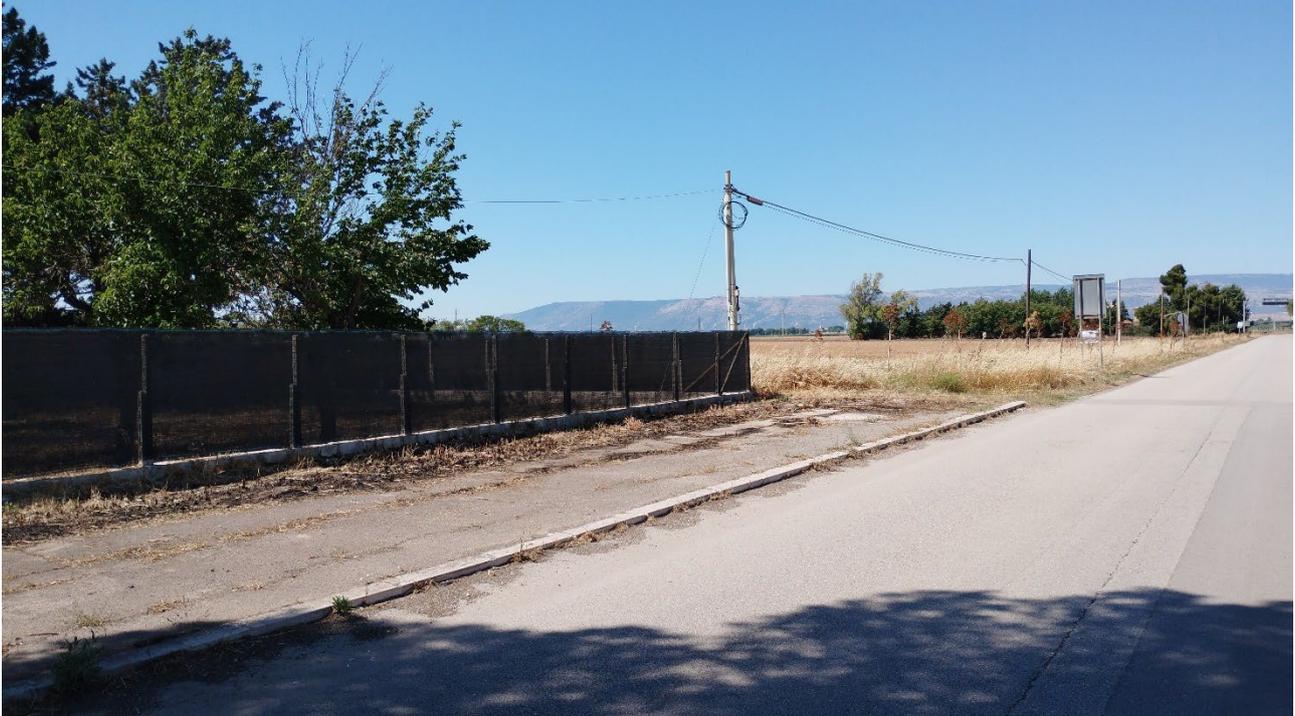
Punto 5 – Visibilità nulla in direzione del Plot 2 dovuta alla presenza di elementi naturali e antropici esistenti. Lungo questa direzione non si riscontra la presenza di altri impianti esistenti.

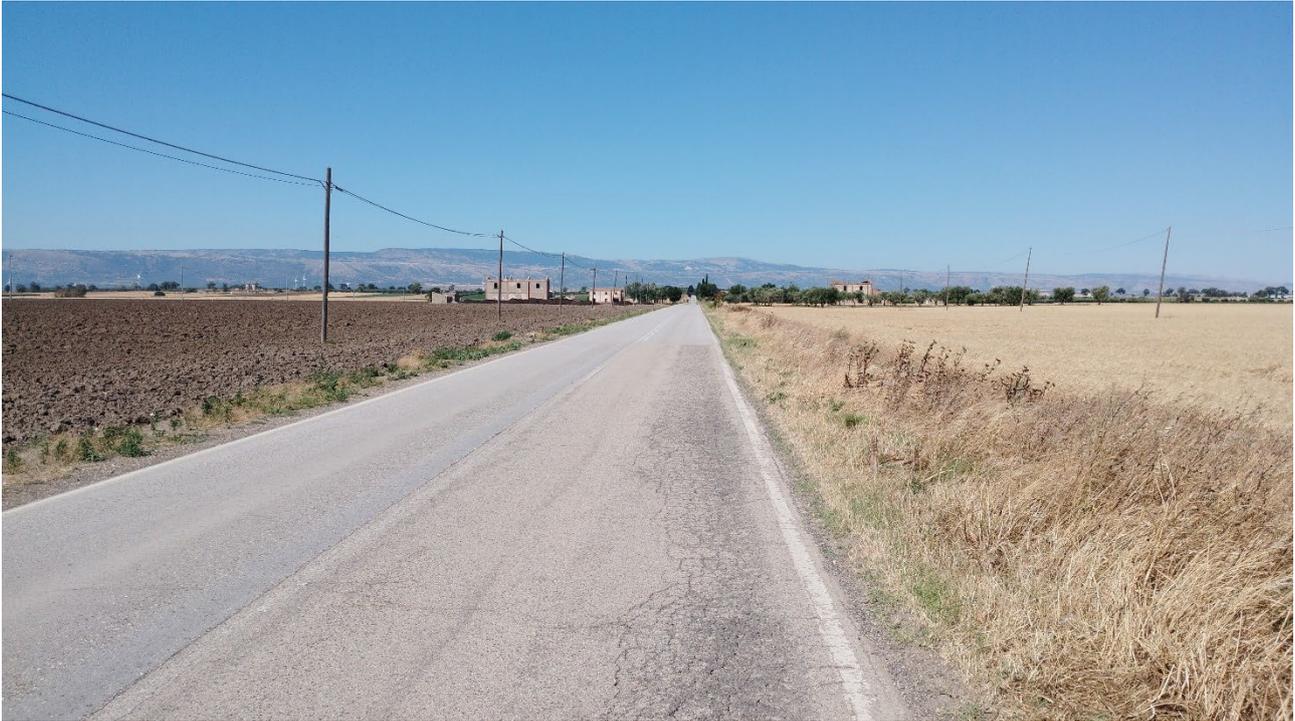
Punto 6 – Visibilità nulla in direzione del Plot 1 dovuta alla presenza di elementi naturali e antropici esistenti. La direzione del cono ottico coincide con il percorso viario esistente. Lungo questa direzione si scorgono degli impianti eolici esistenti posti a circa 4,5 km di distanza; non si riscontra la presenza di ulteriori impianti.

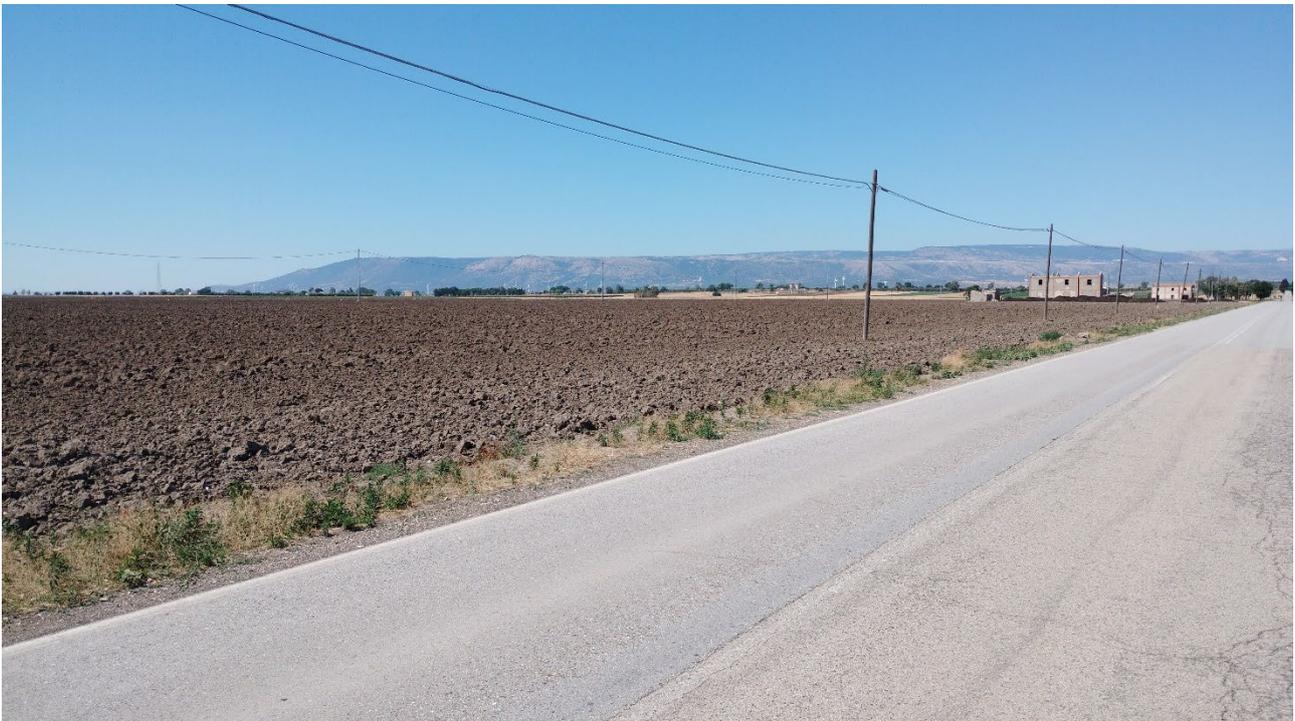
Punto 6 – Visibilità nulla in direzione del Plot 2 dovuta alla presenza di filari di alberi esistenti che schermano l'area di impianto, posti sulla SP 24 a 1,8 km da questo punto visuale. Lungo questa direzione si scorgono degli impianti eolici esistenti posti a circa 4,5 km di distanza da questa posizione; non si riscontra la presenza di ulteriori impianti.
