PROGETTO DELL'IMPIANTO SOLARE FOTOVOLTAICO CON INTEGRAZIONE AGRICOLA E DELLE RELATIVE OPERE DI CONNESSIONE DA REALIZZARE NEL COMUNE DI FOGGIA (FG) IN CONTRADA TORRE DI LAMA AL FG. N. 7 PP. N. 101, 239, 447, 449, 451 E FG. N. 9 PP. N. 79, 195, 196, 222, 224, 225, 226, 227, 690, 691, DI POTENZA PARI A 19.359,00 kWp DENOMINATO "TORRE DI LAMA"

PROGETTO DEFINITIVO

REPORT FOTOGRAFICO AGGIORNATO
CON ANALISI DELLA VISIBILITÀ

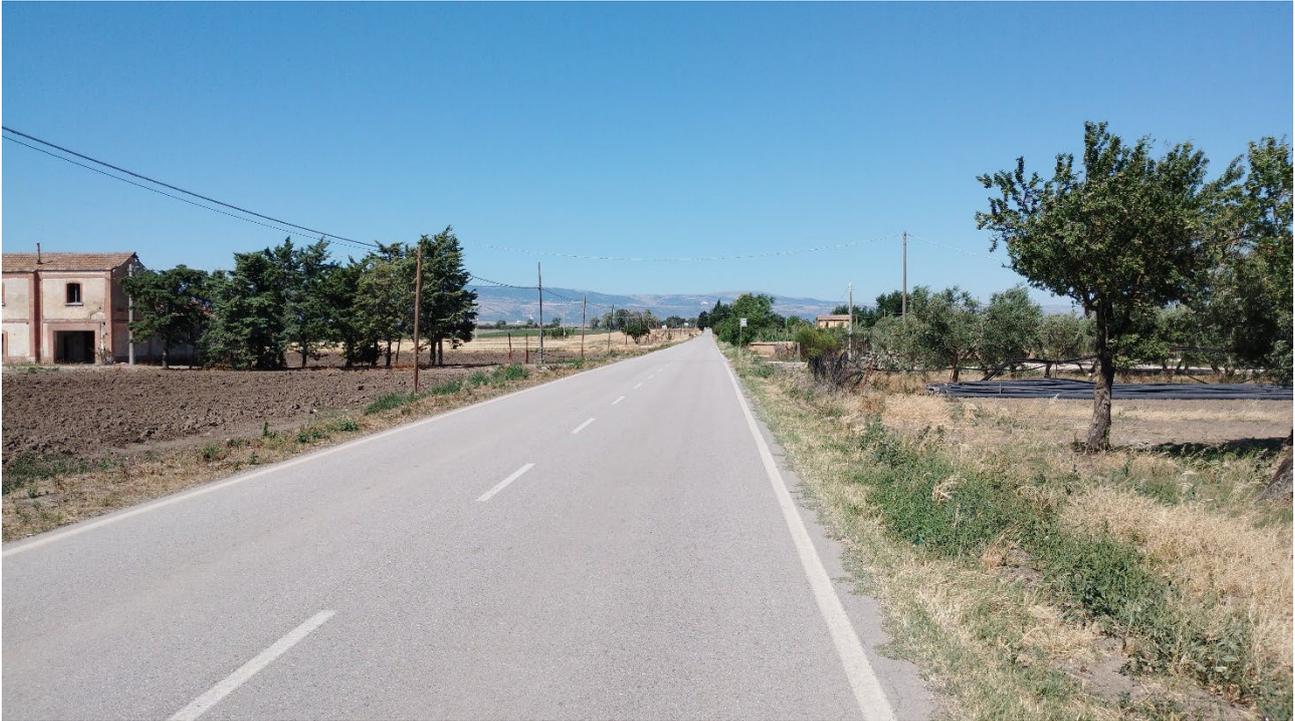
Punto 7 – Visibilità nulla in direzione del Plot 1 dovuta alla presenza di elementi naturali e antropici esistenti. La direzione del cono ottico coincide con il percorso viario esistente. Lungo questa direzione viene limitata anche la visibilità dell’impianto eolico riscontrato al punto 6; non si evidenzia la presenza di ulteriori impianti.

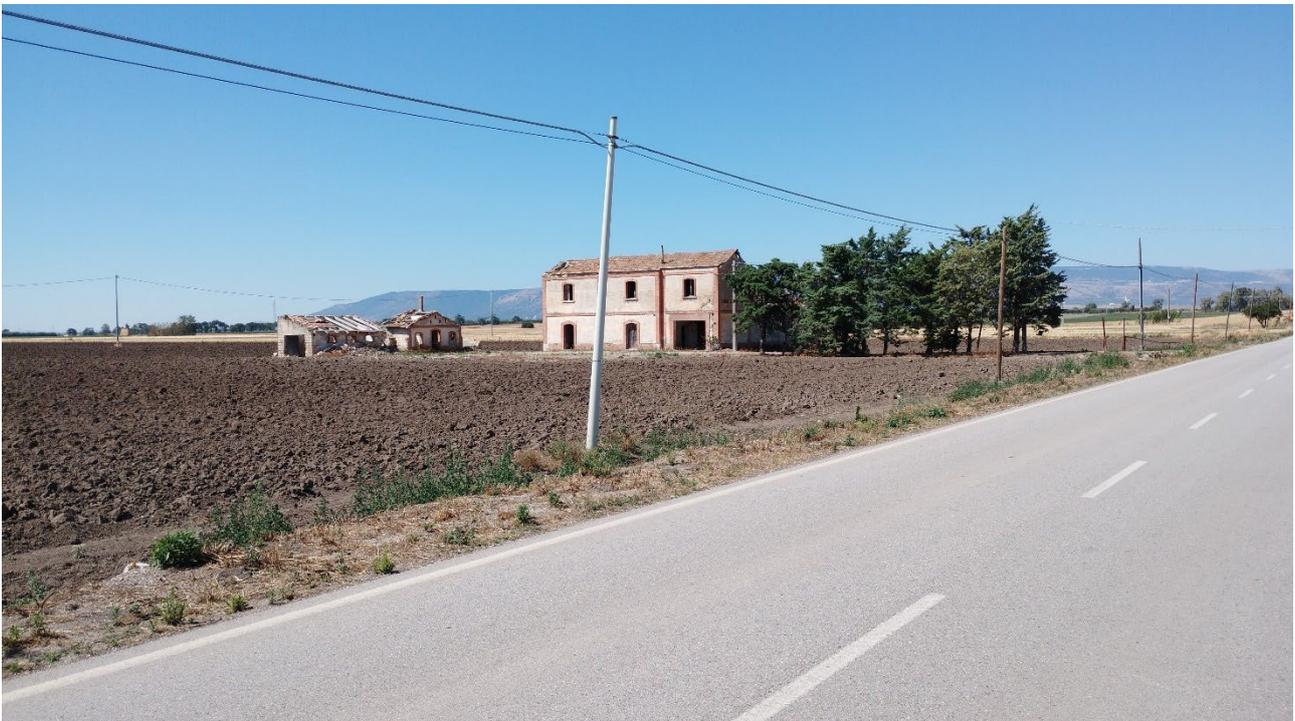
Punto 7 – Visibilità nulla in direzione del Plot 2 dovuta alla presenza di elementi naturali e antropici esistenti. Lungo questa direzione viene limitata anche la visibilità dell’impianto eolico riscontrato al punto 6; non si evidenzia la presenza di ulteriori impianti.

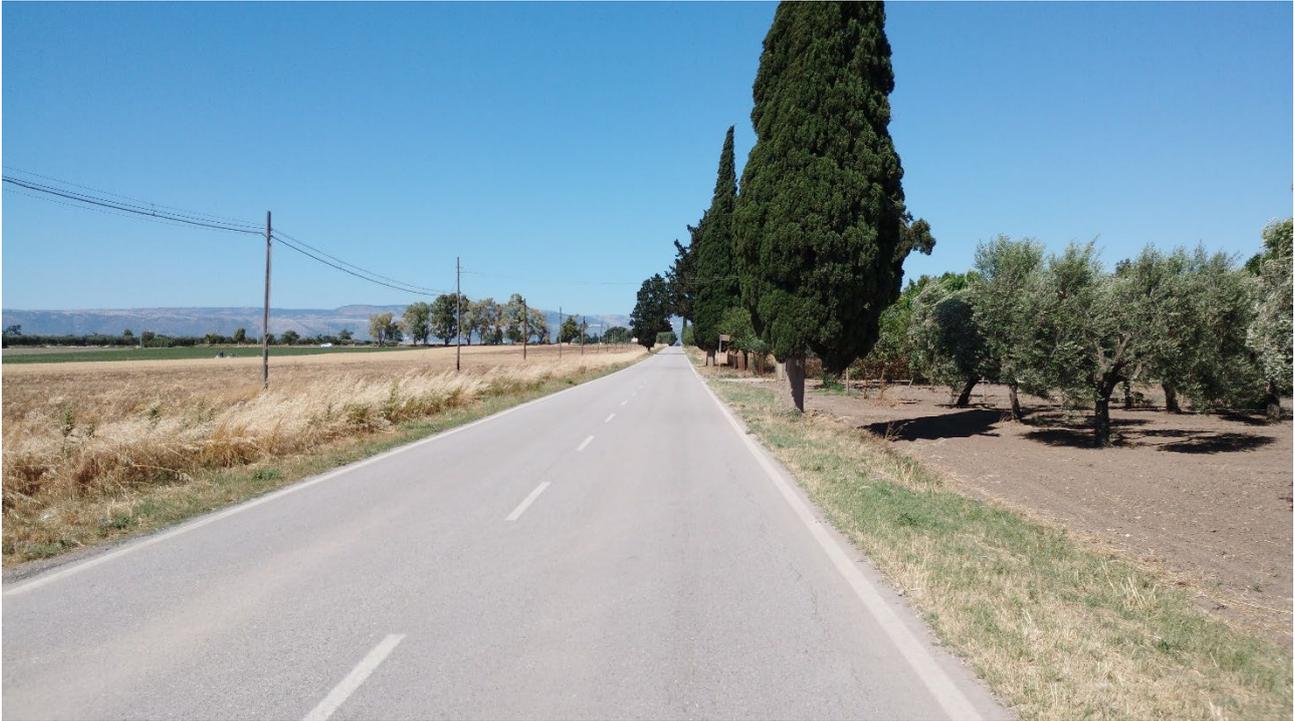
Punto 8 – Visibilità nulla in direzione del Plot 1 dovuta alla presenza di elementi naturali esistenti. La direzione del cono ottico coincide con il percorso viario esistente. Lungo questa direzione viene limitata anche la visibilità dell’impianto eolico riscontrato al punto 6; non si evidenzia la presenza di ulteriori impianti.

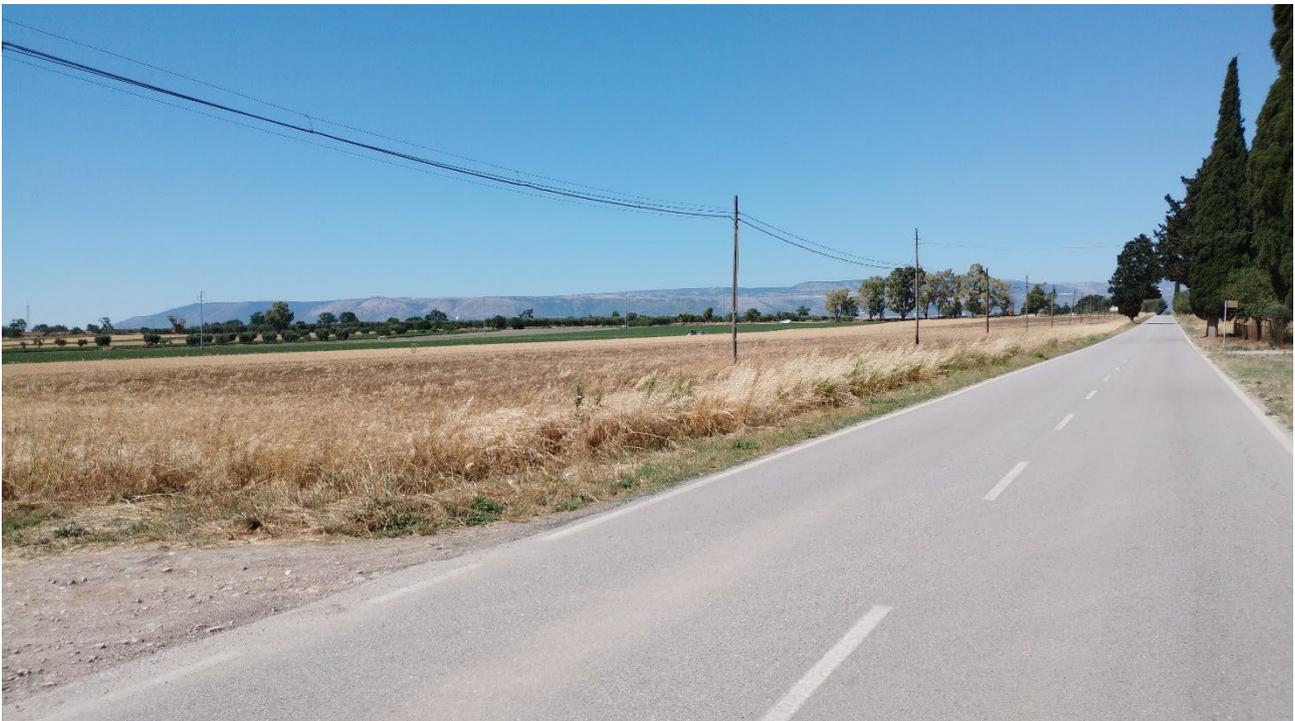
Punto 8 – Visibilità nulla in direzione del Plot 2 dovuta alla presenza di filari di alberi esistenti che schermano l’area di impianto, posti sulla SP 24 a circa 800 m da questo punto visuale. Lungo questa direzione si scorgono nuovamente gli impianti eolici esistenti posti a circa 3,8 km di distanza da questa posizione; non si riscontra la presenza di ulteriori impianti.

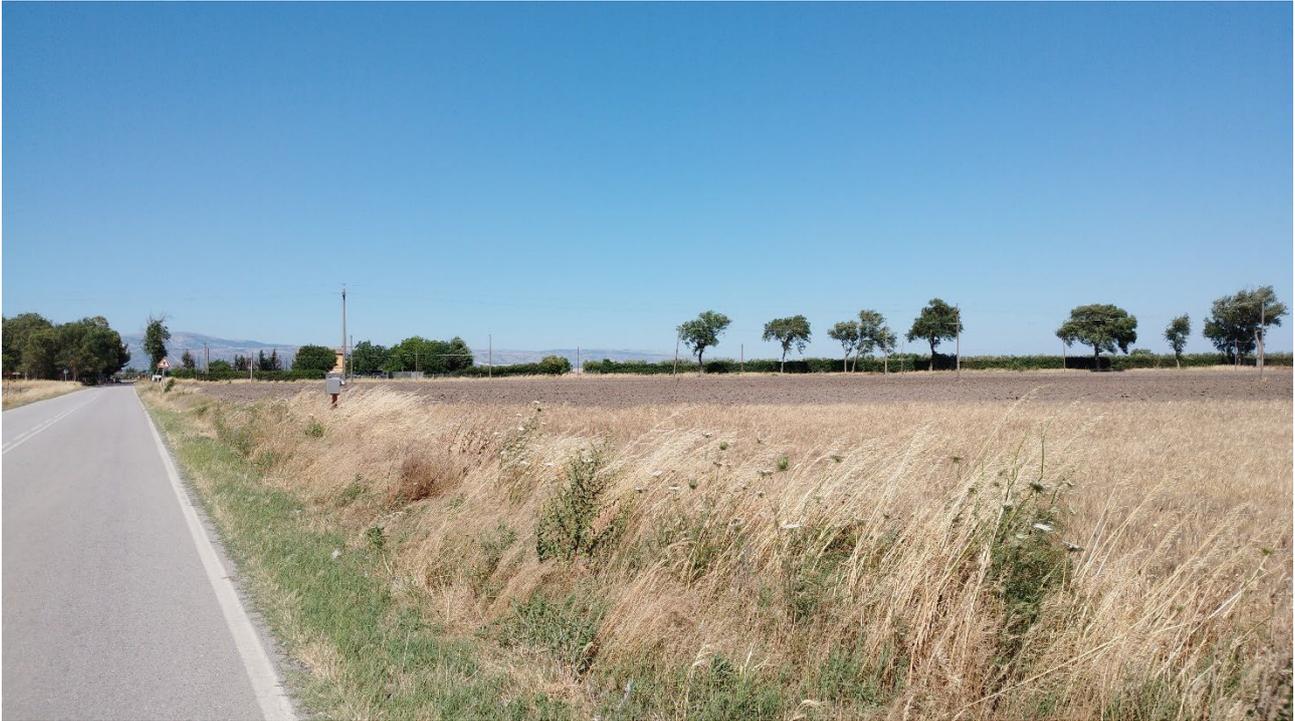
Punto 9 – Visibilità nulla in direzione del Plot 1 dovuta alla presenza di elementi naturali esistenti. Lungo questa direzione viene limitata anche la visibilità dell’impianto eolico riscontrato al punto 6; non si riscontra la presenza di ulteriori impianti.

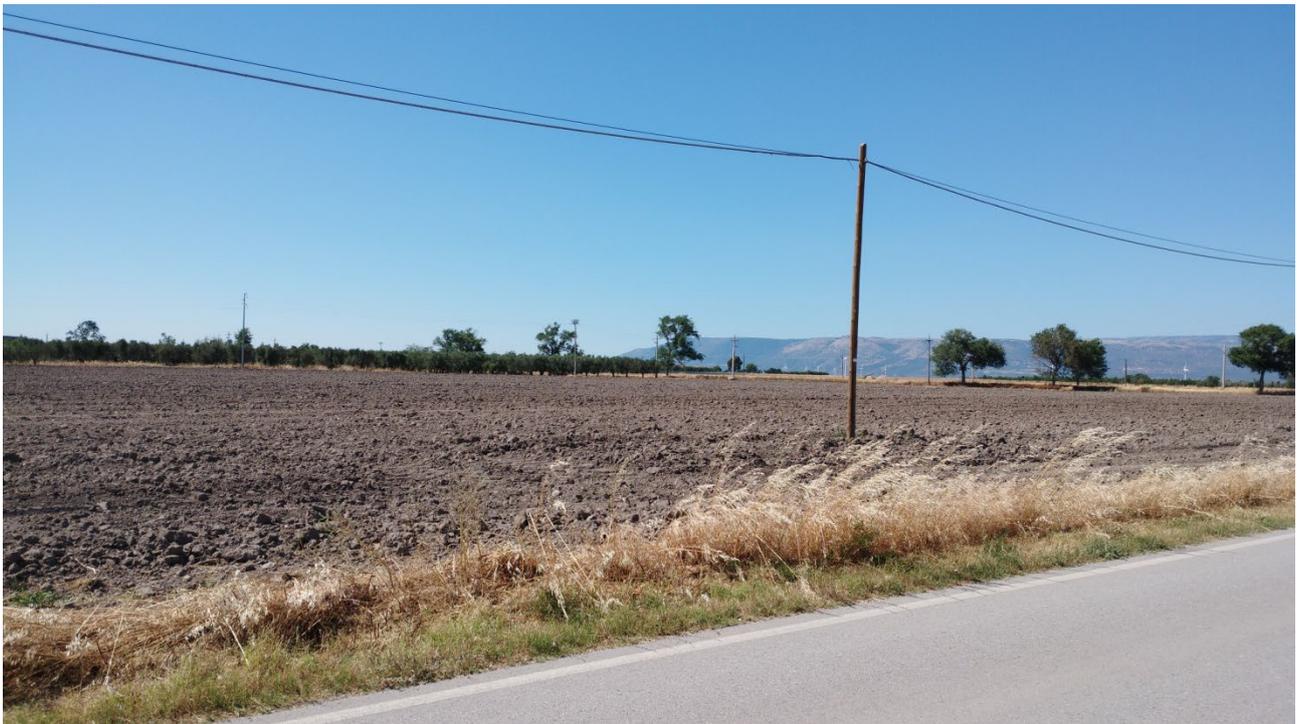
Punto 9 – Visibilità nulla in direzione del Plot 2 dovuta alla presenza di filari di alberi esistenti che schermano l’area di impianto, posti lungo la SP 24 a circa 400 m da questo punto visuale. Lungo questa direzione si scorgono nuovamente gli impianti eolici esistenti posti a circa 3,3 km di distanza da questa posizione; non si riscontra la presenza di ulteriori impianti.

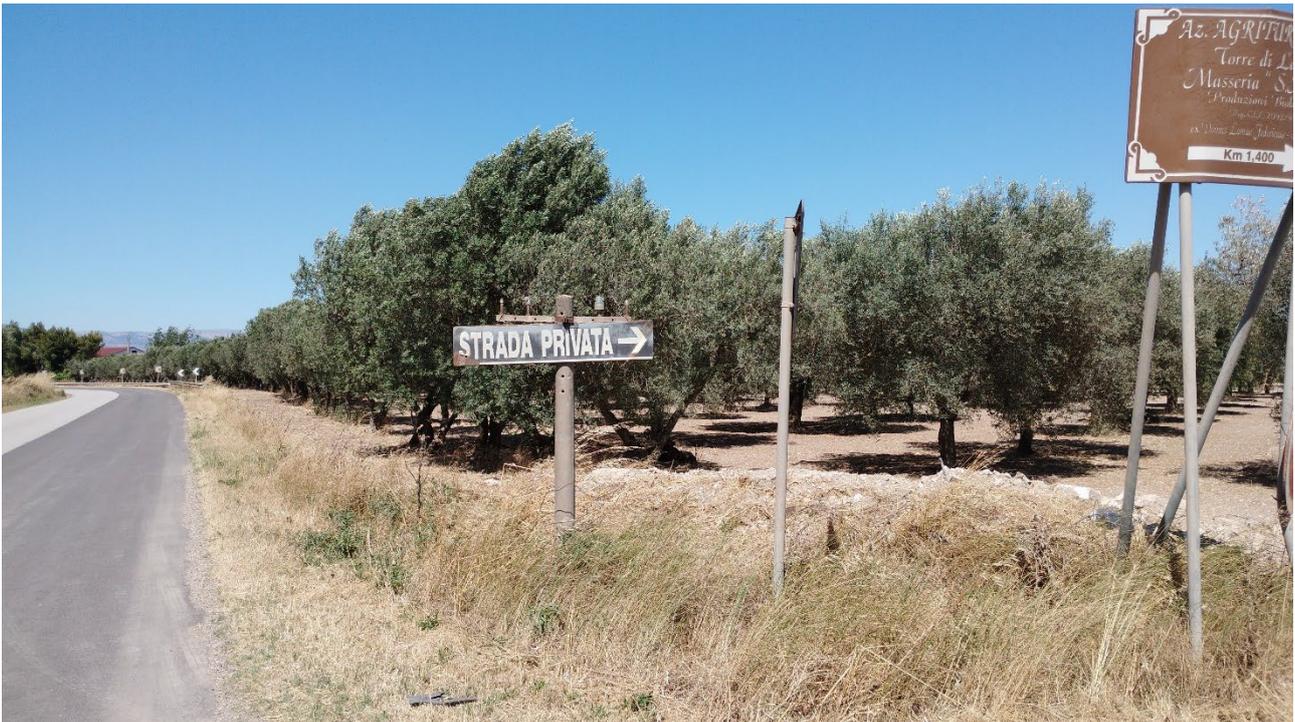
Punto 10 – Visibilità nulla in direzione del Plot 1 dovuta alla presenza di elementi naturali esistenti adiacenti alla SP 26. Lungo questa direzione viene limitata anche la visibilità dell’impianto eolico riscontrato al punto 6; non si riscontra la presenza di ulteriori impianti.

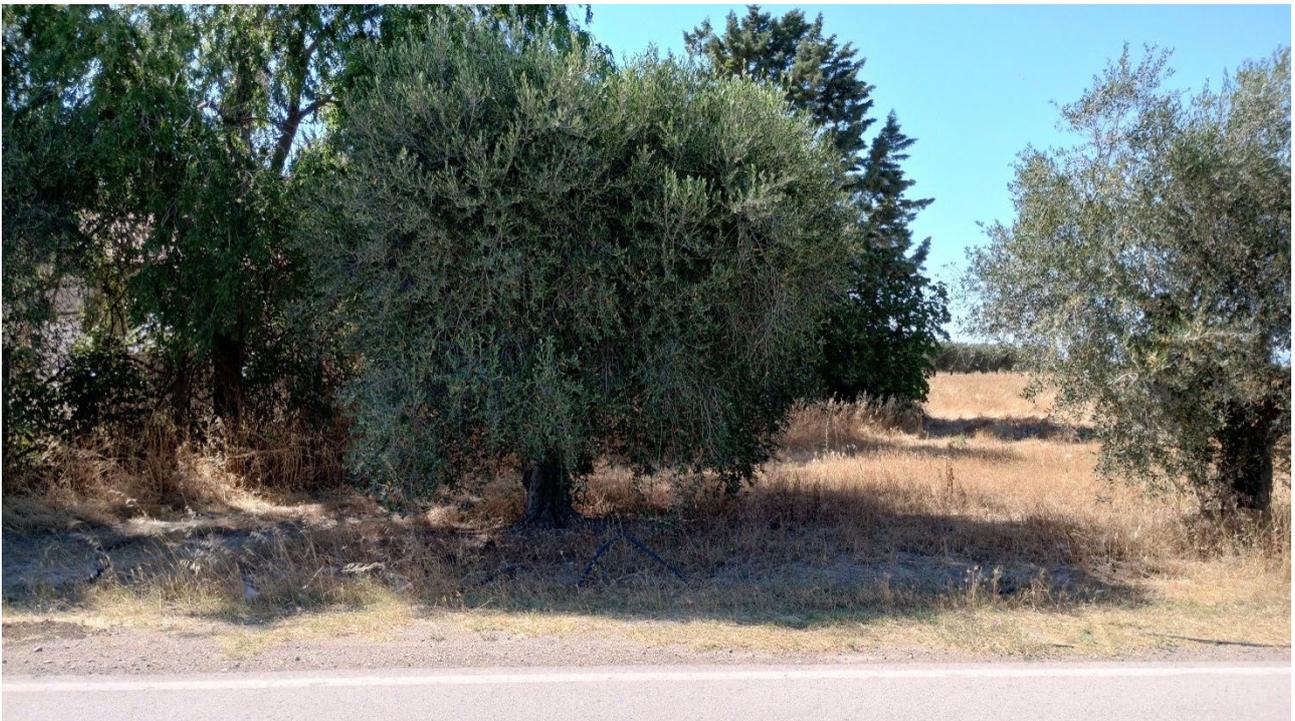
Punto 10 – Visibilità nulla in direzione del Plot 2 dovuta alla presenza di elementi naturali esistenti adiacenti alla SP 26. Lungo questa direzione viene limitata anche la visibilità dell’impianto eolico riscontrato al punto 6; non si riscontra la presenza di ulteriori impianti.

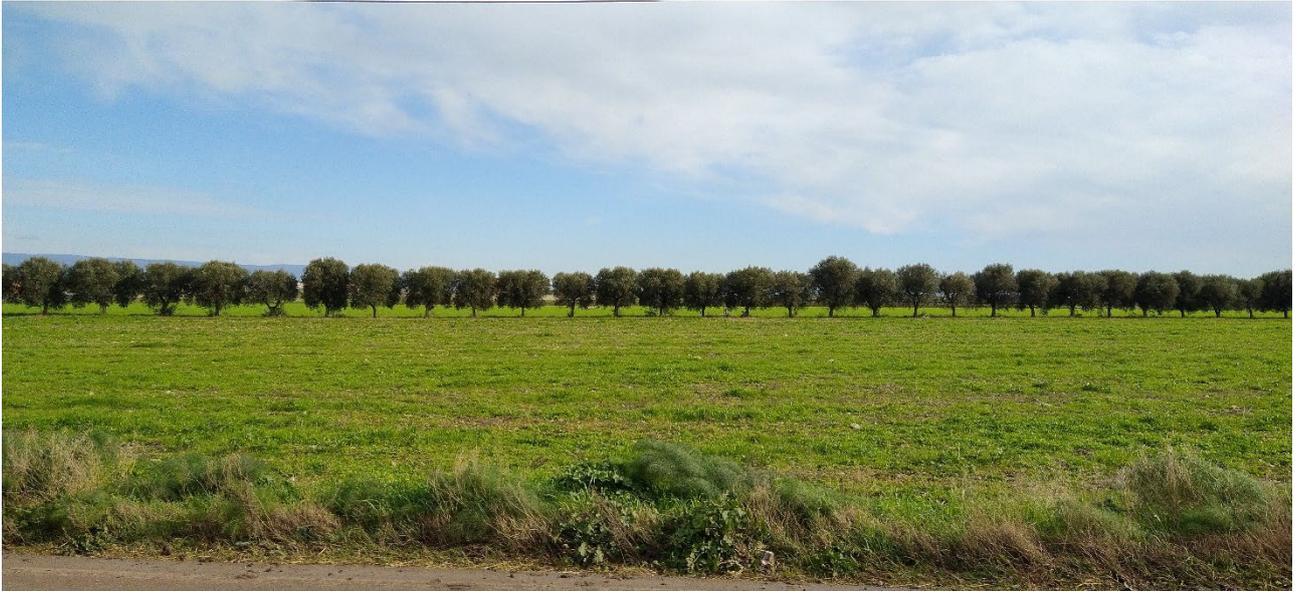
Punto 11 – Visibilità nulla in direzione del Plot 1 dovuta alla presenza di elementi naturali esistenti che schermano l'area di impianto. Lungo questa direzione non si riscontra la presenza di ulteriori impianti.

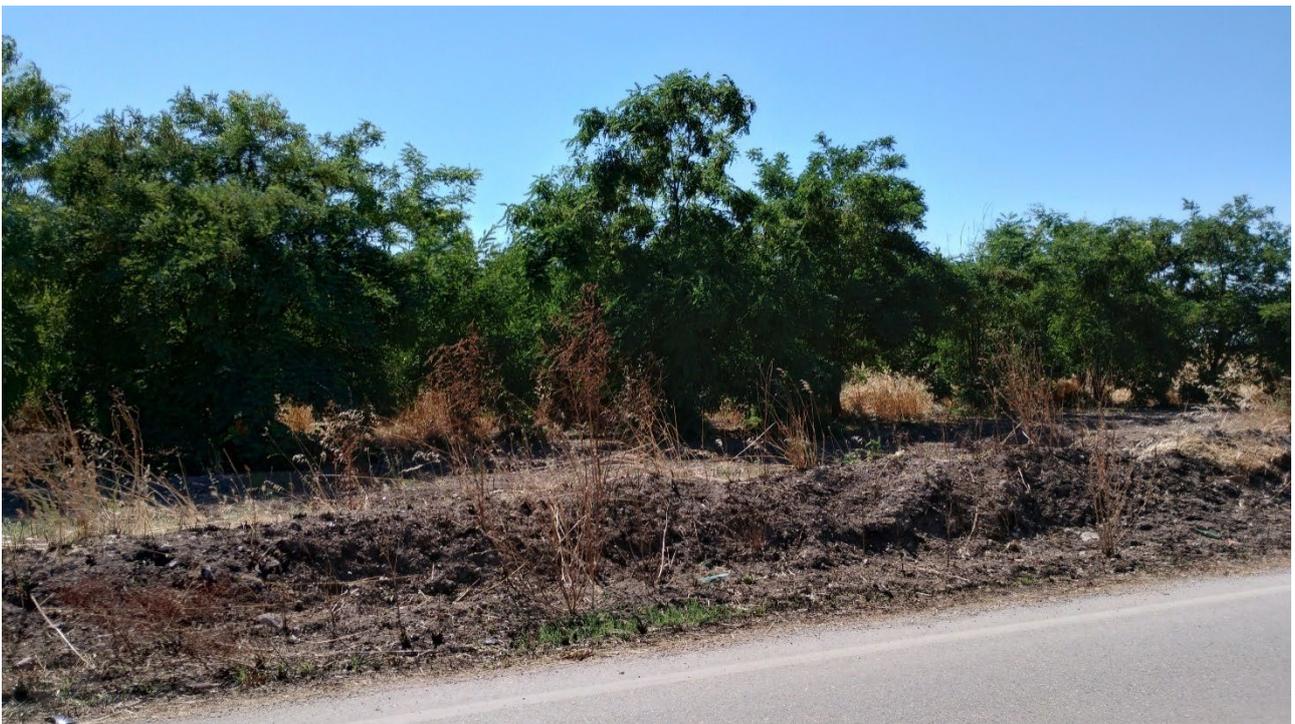
Punto 11 – Visibilità nulla in direzione del Plot 2 dovuta alla presenza di elementi naturali esistenti adiacenti alla SP 26. Lungo questa direzione non si riscontra la presenza di ulteriori impianti.

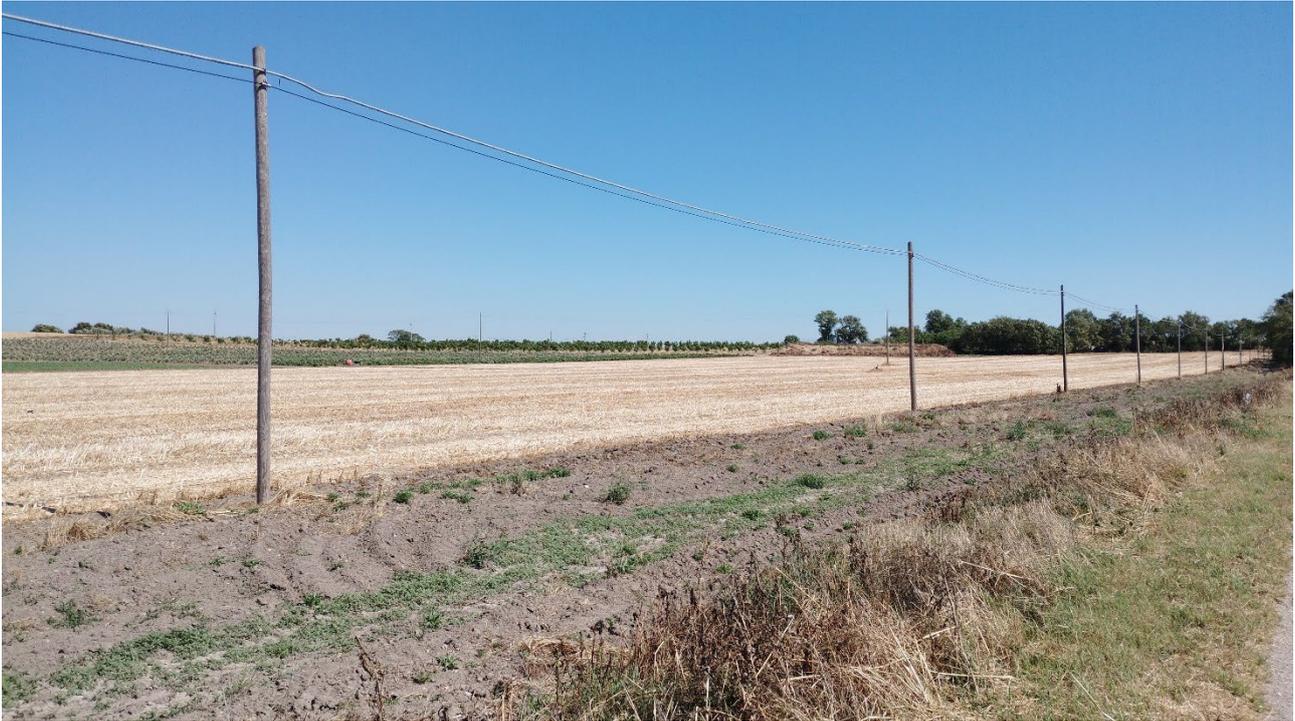
Punto 12 – Visibilità nulla in direzione del Plot 1 dovuta alla presenza di elementi naturali esistenti che schermano l'area di impianto. Lungo questa direzione non si riscontra la presenza di ulteriori impianti.

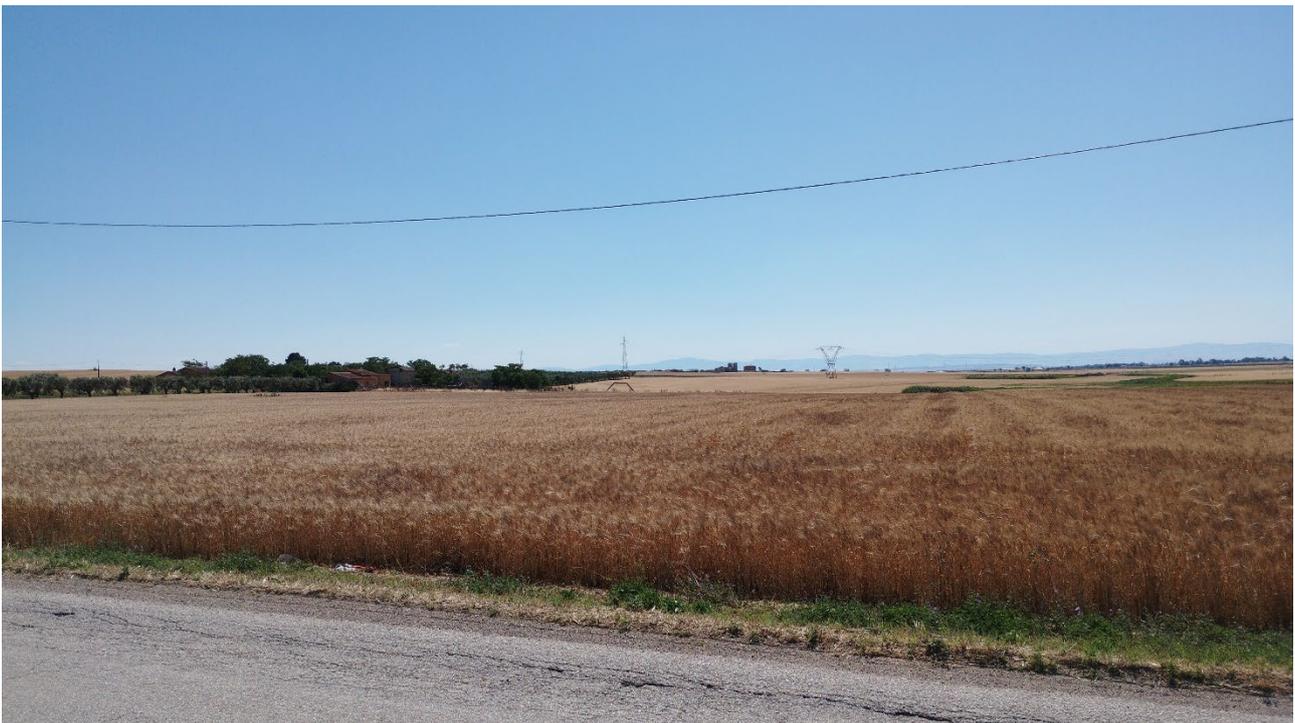
Punto 12 – Visibilità scarsa in direzione del Plot 2, distante da questo punto di osservazione circa 700 m. Vi sono elementi naturali esistenti sparsi e radi sul territorio a limitare la visibilità dell'impianto. Si prevede difatti una fascia arborea di mitigazione perimetrale per schermare l'impianto che comunque si inserirebbe perfettamente nella percezione orizzontale del paesaggio foggiano. Lungo questa direzione non si riscontra la presenza di ulteriori impianti, ma si sottolinea la presenza di diversi elementi detrattori come tralicci dell'Alta Tensione e condotte idriche in superficie, che interrompono l'orizzontalità del paesaggio.

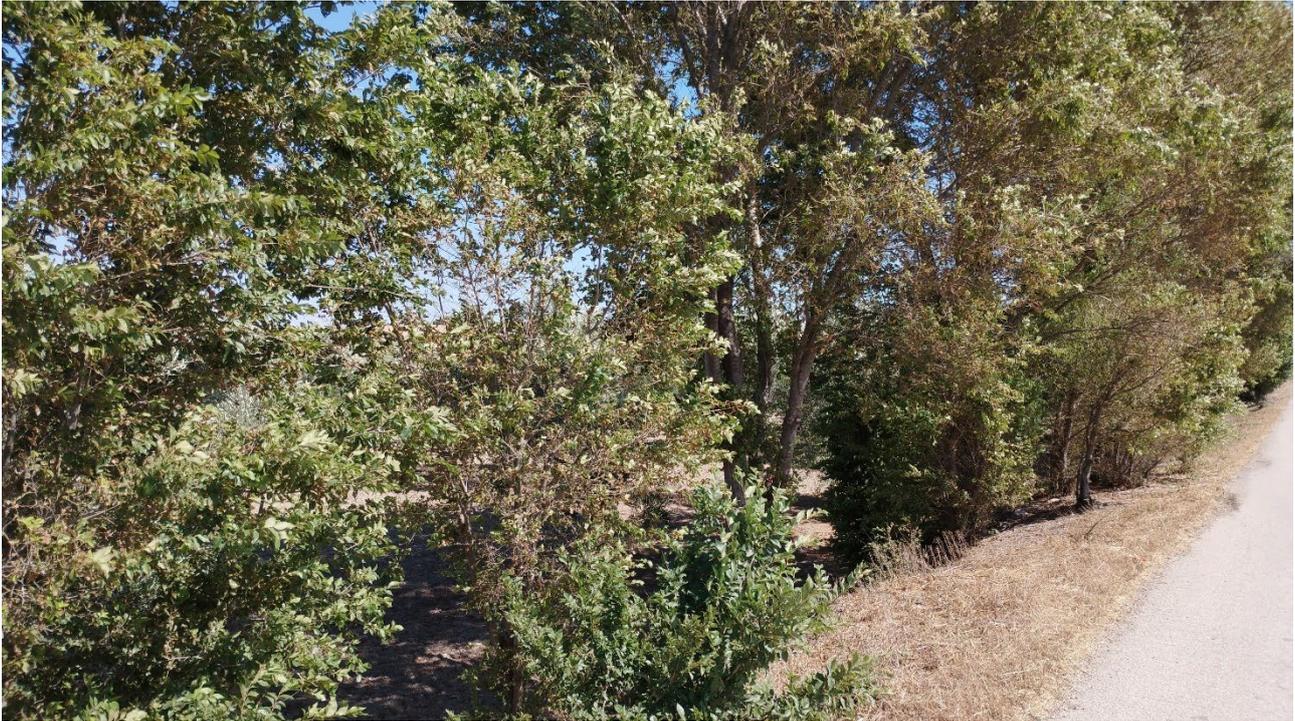
Punto 13 – Visibilità nulla in direzione del Plot 1 dovuta alla presenza di elementi naturali esistenti adiacenti alla SP 26. Lungo questa direzione non si riscontra la presenza di ulteriori impianti.

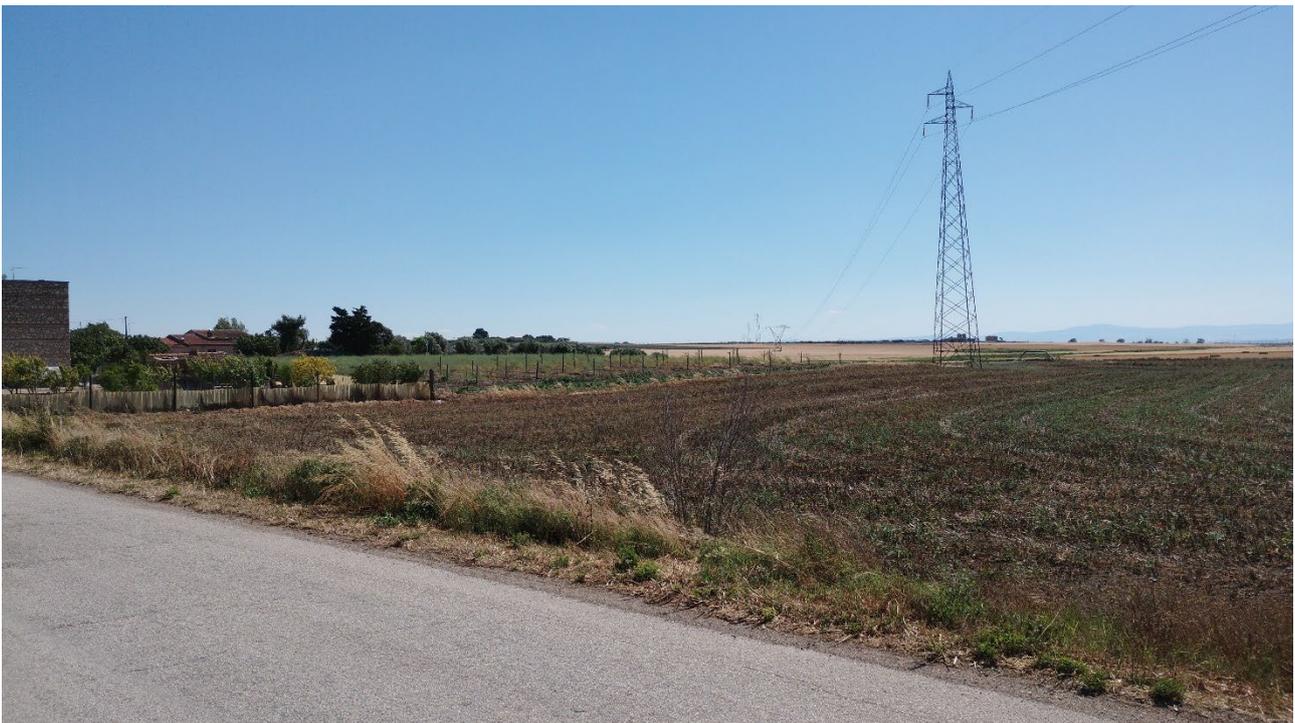
Punto 13 – Visibilità scarsa in direzione del Plot 2, distante da questo punto di osservazione circa 750 m. Vi sono elementi naturali esistenti sparsi e radi sul territorio a limitare la visibilità dell'impianto. Si prevede difatti una fascia arborea di mitigazione perimetrale per schermare l'impianto che comunque si inserirebbe perfettamente nella percezione orizzontale del paesaggio foggiano. Lungo questa direzione non si riscontra la presenza di ulteriori impianti, ma si sottolinea la presenza di diversi elementi detrattori come tralicci dell'Alta Tensione, che interrompono l'orizzontalità del paesaggio.

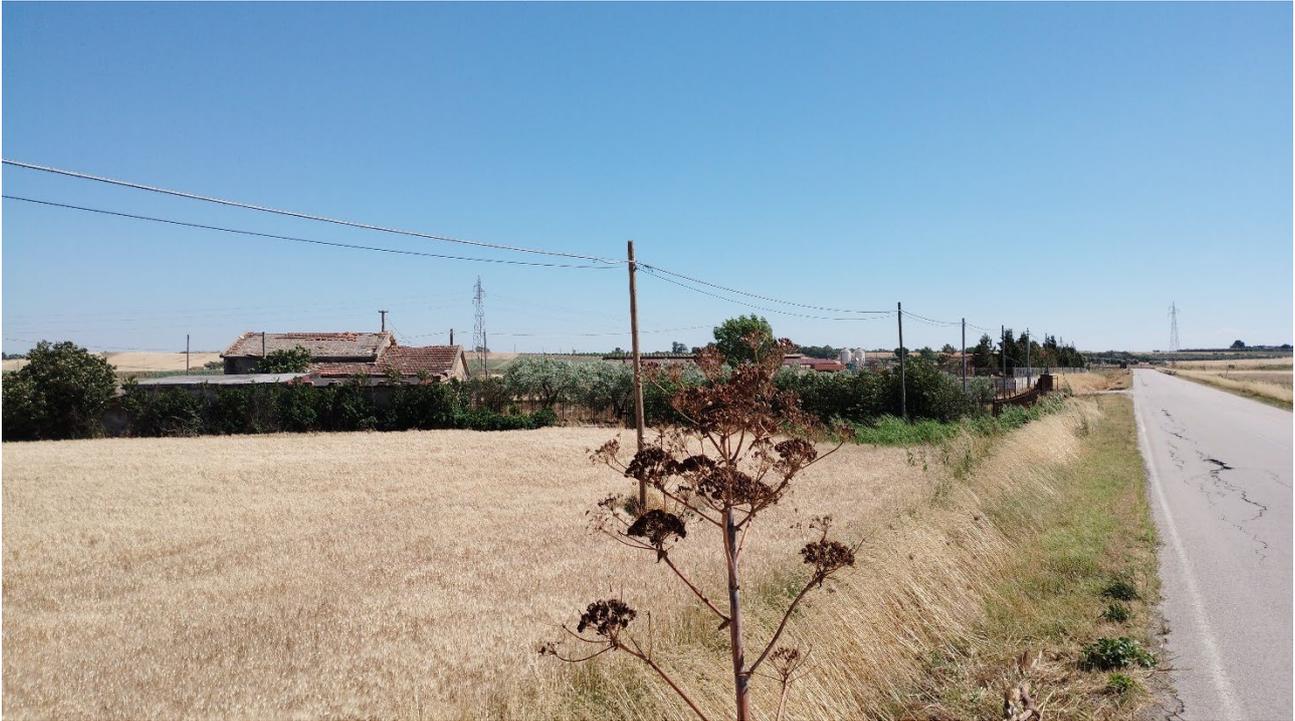
Punto 14 – Visibilità nulla in direzione del Plot 1 dovuta alla presenza di elementi naturali e antropici esistenti. Lungo questa direzione non si riscontra la presenza di altri impianti esistenti.

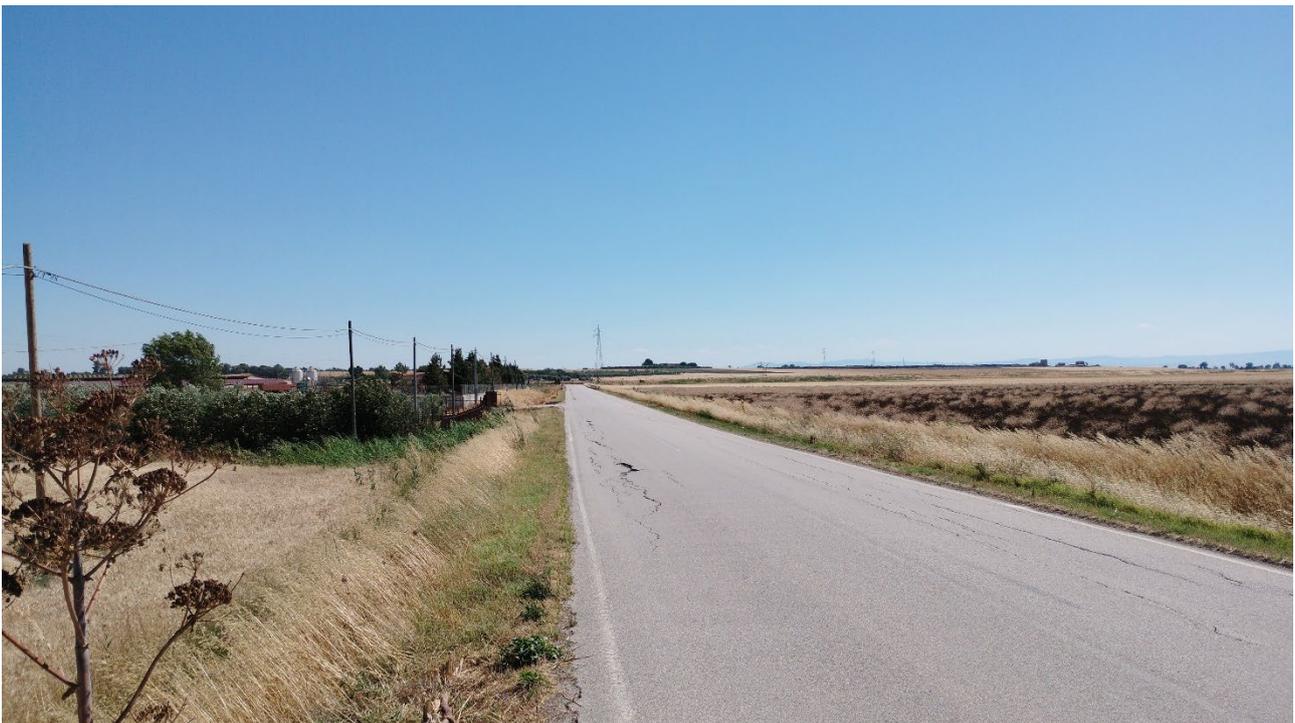
Punto 14 – Visibilità scarsa in direzione del Plot 2, limitata in primo luogo dalla grande distanza rispetto a questo punto di osservazione: la percezione dell'impianto su una distanza di 1,2 km sul piano totalmente orizzontale viene quasi del tutto azzerata. Vi sono comunque degli elementi naturali esistenti sparsi e radi sul territorio a limitare la visibilità dell'impianto. Come già descritto, si prevede un'ulteriore fascia arborea di mitigazione perimetrale. Lungo questa direzione non si riscontra la presenza di ulteriori impianti, ma si sottolinea la presenza di diversi elementi detrattori come tralicci dell'Alta Tensione, che interrompono l'orizzontalità del paesaggio, mantenuta invece dall'impianto agro-fotovoltaico.

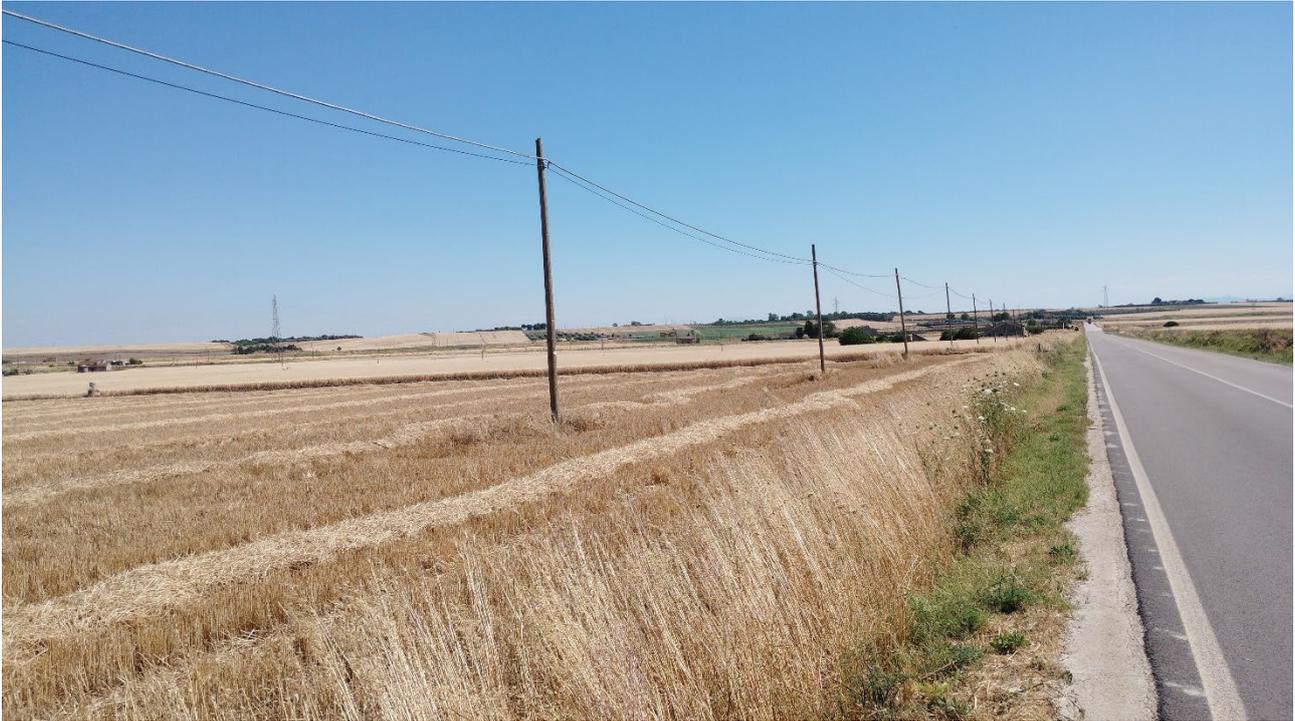
Punto 15 – Visibilità scarsa in direzione del Plot 1, limitata in primo luogo dalla grande distanza rispetto a questo punto di osservazione: la percezione dell'impianto su una distanza di 1,7 km sul piano totalmente orizzontale viene quasi del tutto azzerata. Vi sono comunque degli elementi naturali esistenti sparsi e radi sul territorio a limitare la visibilità dell'impianto. Come già descritto, si prevede un'ulteriore fascia arborea di mitigazione perimetrale. Lungo questa direzione non si riscontra la presenza di ulteriori impianti, ma si sottolinea la presenza di diversi elementi detrattori come tralicci dell'Alta Tensione e palificazioni di bassa tensione, che interrompono l'orizzontalità del paesaggio, mantenuta invece dall'impianto agro-fotovoltaico.

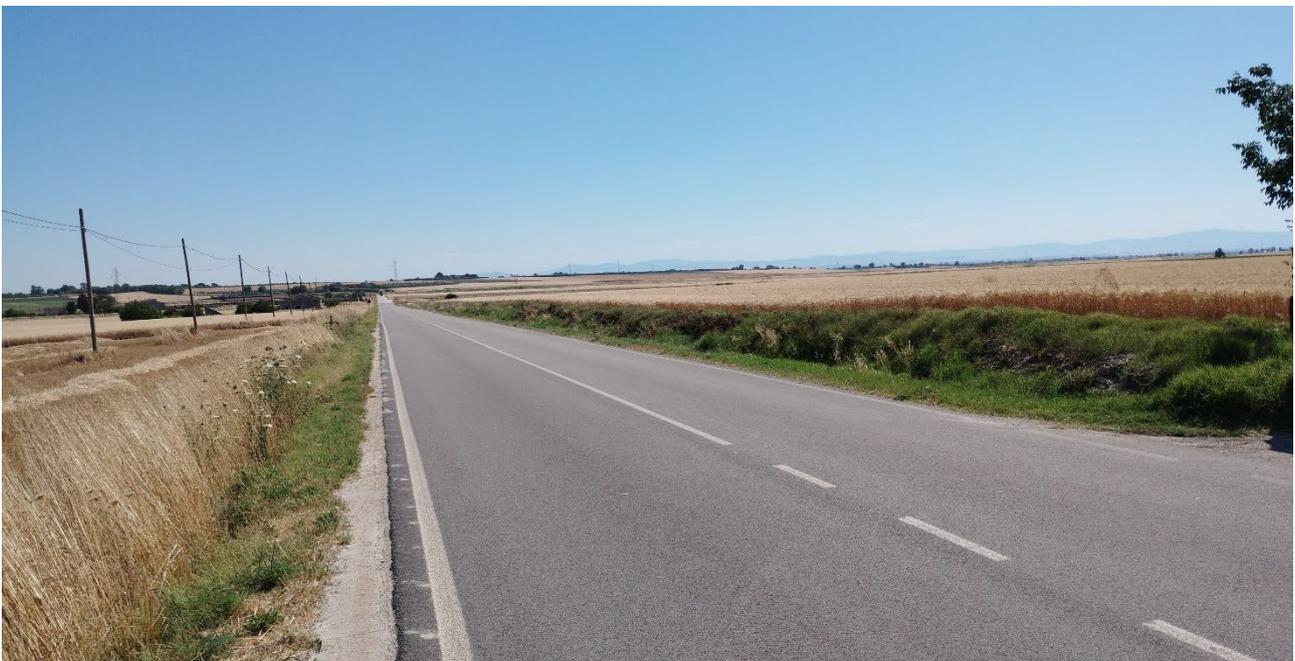
Punto 15 – Visibilità scarsa in direzione del Plot 2, limitata in primo luogo dalla grande distanza rispetto a questo punto di osservazione: la percezione dell'impianto su una distanza di 1,7 km sul piano totalmente orizzontale viene quasi del tutto azzerata. Come già descritto, si prevede un'ulteriore fascia arborea di mitigazione perimetrale. Lungo questa direzione non si riscontra la presenza di ulteriori impianti,

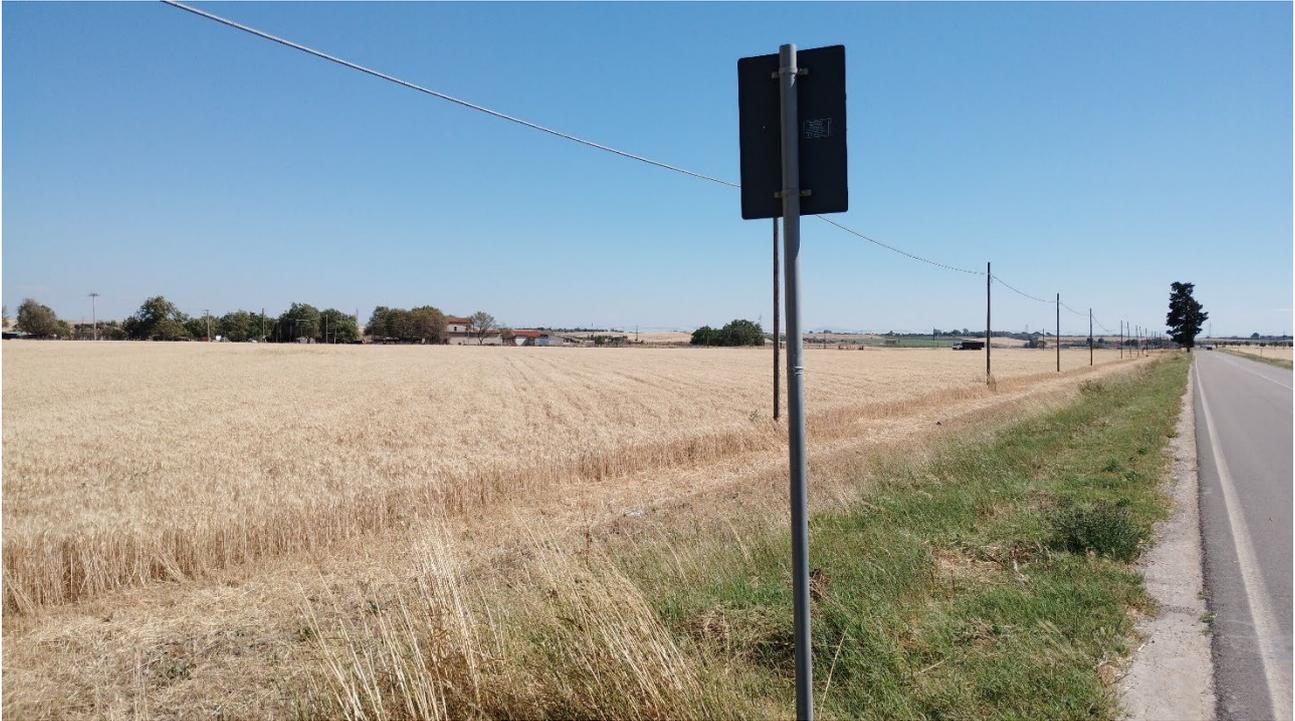
Punto 16 – Visibilità nulla in direzione del Plot 1 dovuta alla presenza di elementi naturali e antropici esistenti. Lungo questa direzione non si riscontra la presenza di altri impianti esistenti.

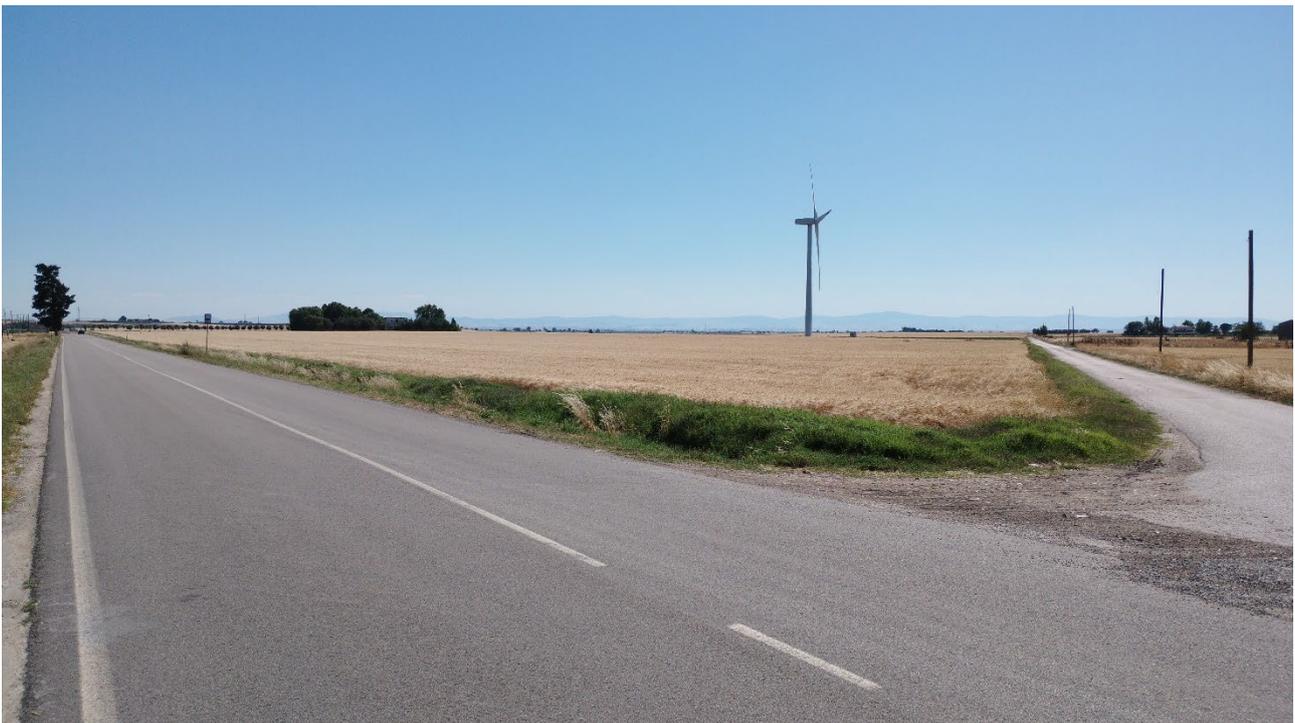
Punto 16 – Visibilità nulla in direzione del Plot 2 dovuta alla presenza di elementi naturali sparsi sul territorio. Lungo questa direzione si sottolinea la presenza di un aerogeneratore esistente posti a circa 600 m di distanza da questa posizione, elemento che interferisce con l'orizzontalità del paesaggio. Non si riscontra la presenza di ulteriori impianti.

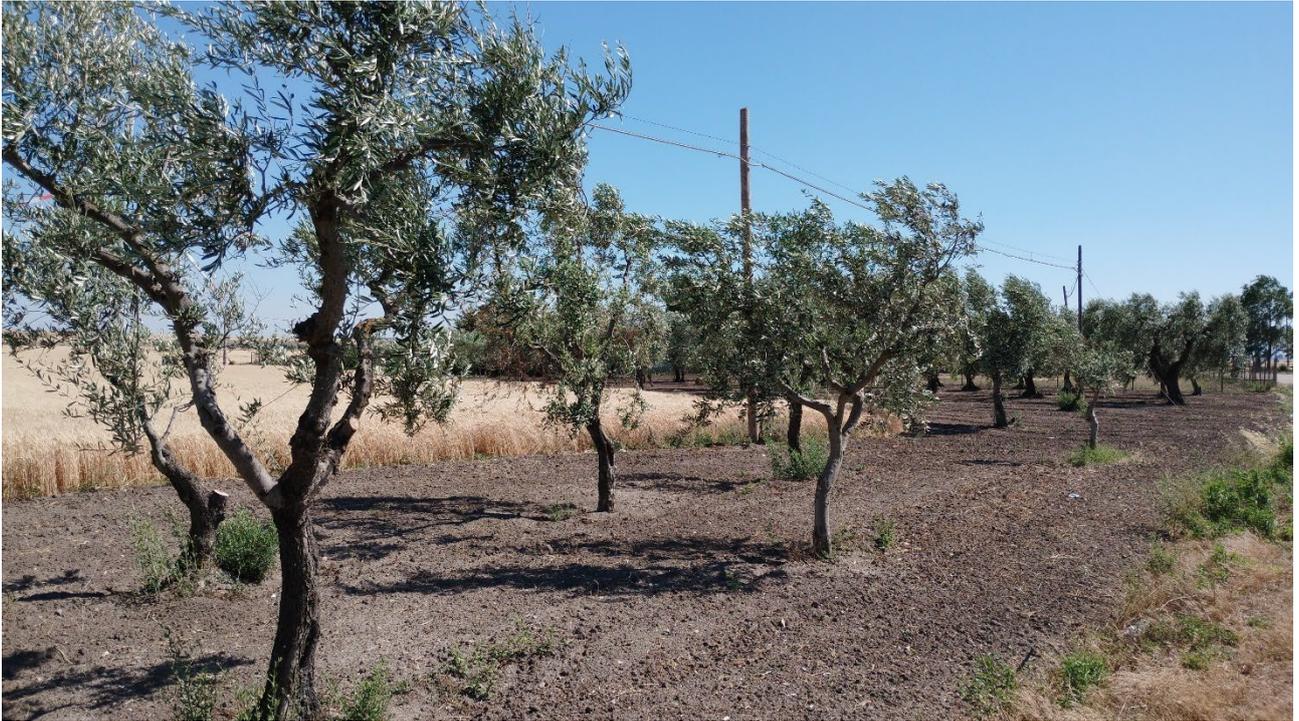
Punto 17 – Visibilità nulla in direzione del Plot 1 dovuta alla presenza di elementi naturali esistenti adiacenti alla SP 26. Lungo questa direzione viene limitata anche la visibilità dell’impianto eolico presente nell’area circostante e riscontrato dagli altri punti visuali; non si evidenzia la presenza di ulteriori impianti.

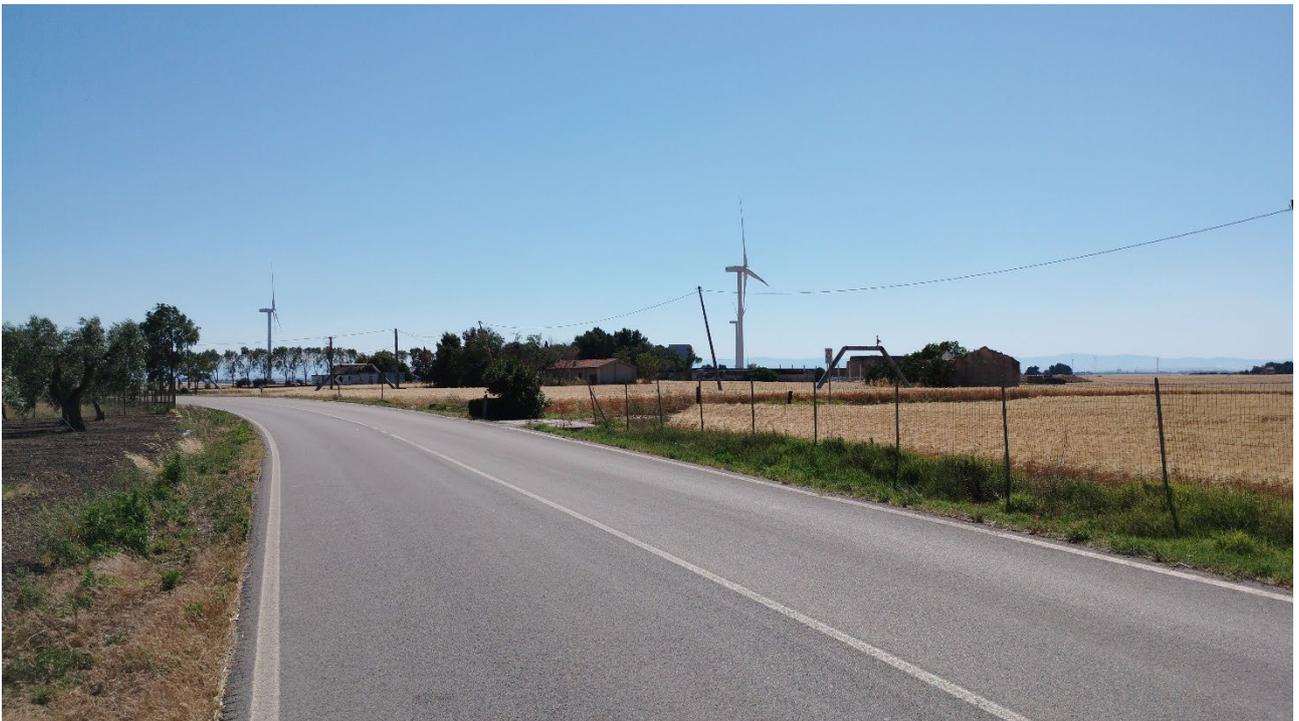
Punto 17 – Visibilità nulla in direzione del Plot 2 dovuta alla presenza di elementi naturali e antropici esistenti. Lungo questa direzione si vedono perfettamente elementi di disturbo del paesaggio come aerogeneratori e condotte idriche in superficie. Non si evidenzia la presenza di ulteriori impianti.
