PROGETTO DELL'IMPIANTO SOLARE FOTOVOLTAICO CON INTEGRAZIONE AGRICOLA E DELLE RELATIVE OPERE DI CONNESSIONE DA REALIZZARE NEL COMUNE DI FOGGIA (FG) IN CONTRADA TORRE DI LAMA AL FG. N. 7 PP. N. 101, 239, 447, 449, 451 E FG. N. 9 PP. N. 79, 195, 196, 222, 224, 225, 226, 227, 690, 691, DI POTENZA PARI A 19.359,00 kWp DENOMINATO "TORRE DI LAMA"

PROGETTO DEFINITIVO

REPORT FOTOGRAFICO AGGIORNATO
CON ANALISI DELLA VISIBILITÀ

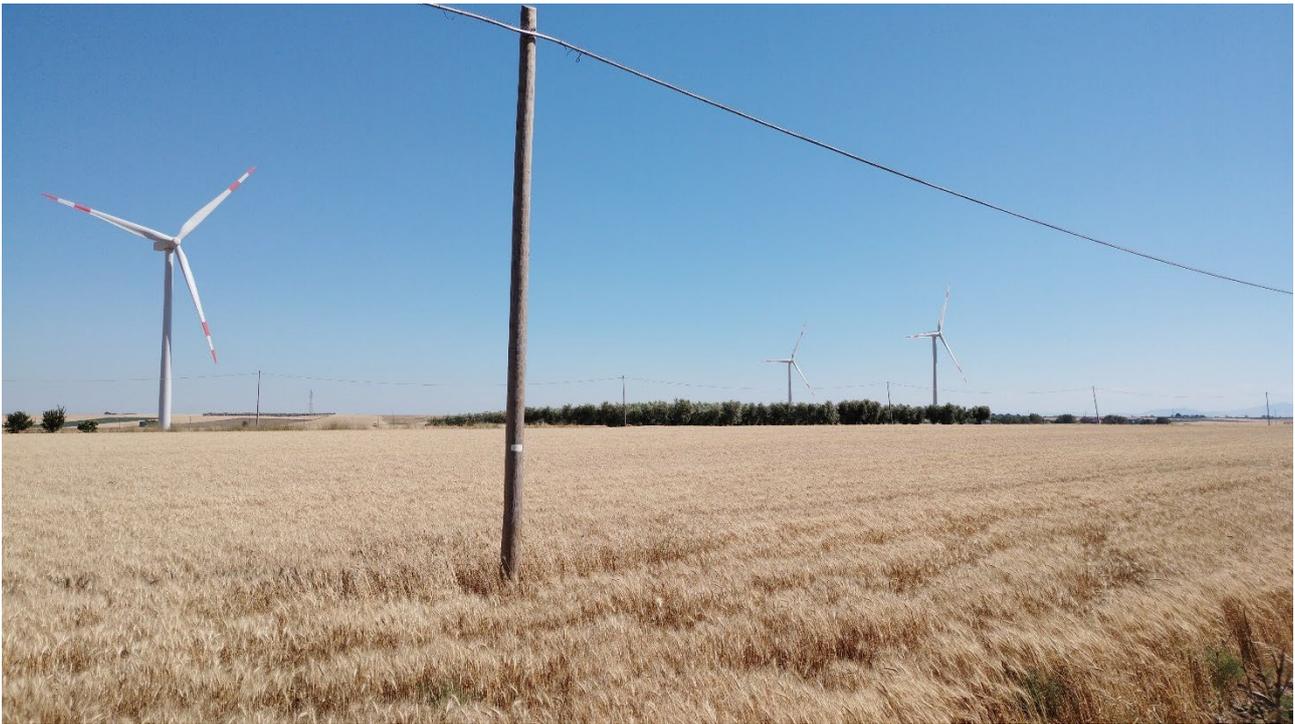
Punto 18 – Visibilità nulla in direzione del Plot 1 dovuta alla presenza di elementi naturali e antropici esistenti. Lungo questa direzione si vedono perfettamente elementi di disturbo del paesaggio come aerogeneratori ed elettrodotti aerei. Non si evidenzia la presenza di ulteriori impianti.

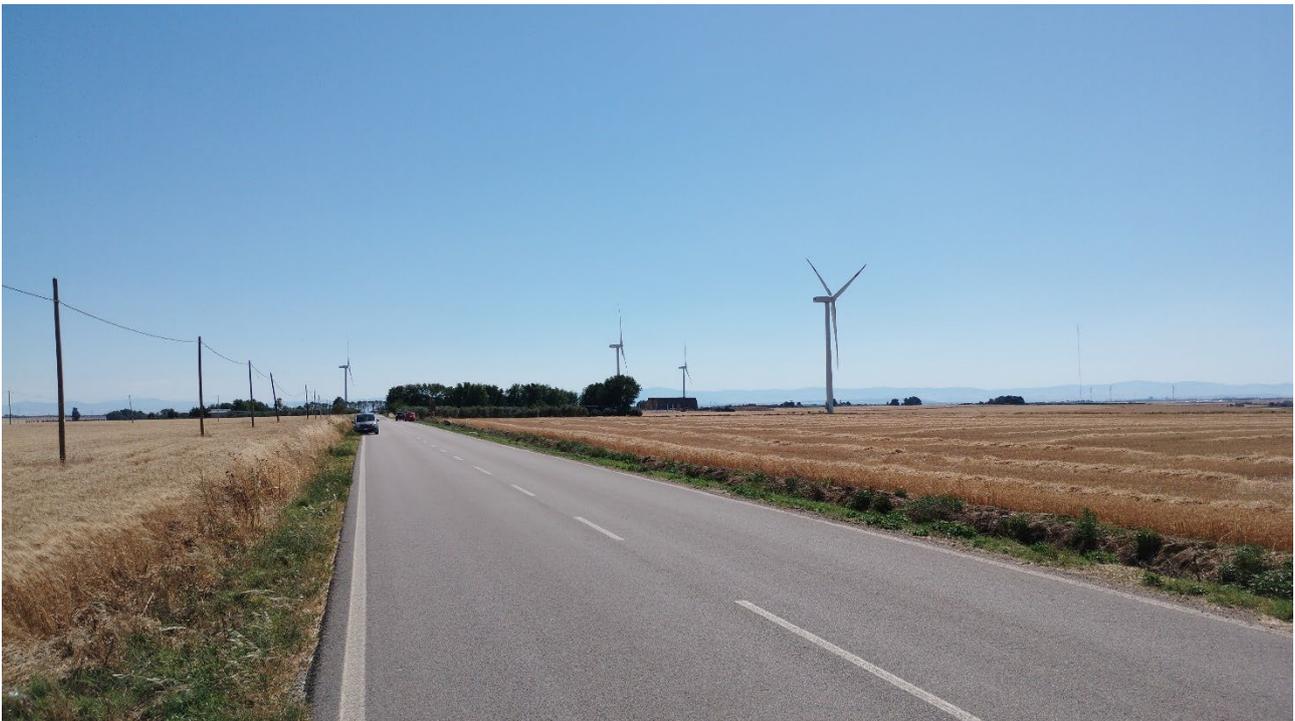
Punto 18 – Visibilità nulla in direzione del Plot 2 dovuta alla presenza di elementi naturali e antropici esistenti. Lungo questa direzione si vedono perfettamente elementi di disturbo del paesaggio come aerogeneratori ed elettrodotti aerei. Non si evidenzia la presenza di ulteriori impianti.

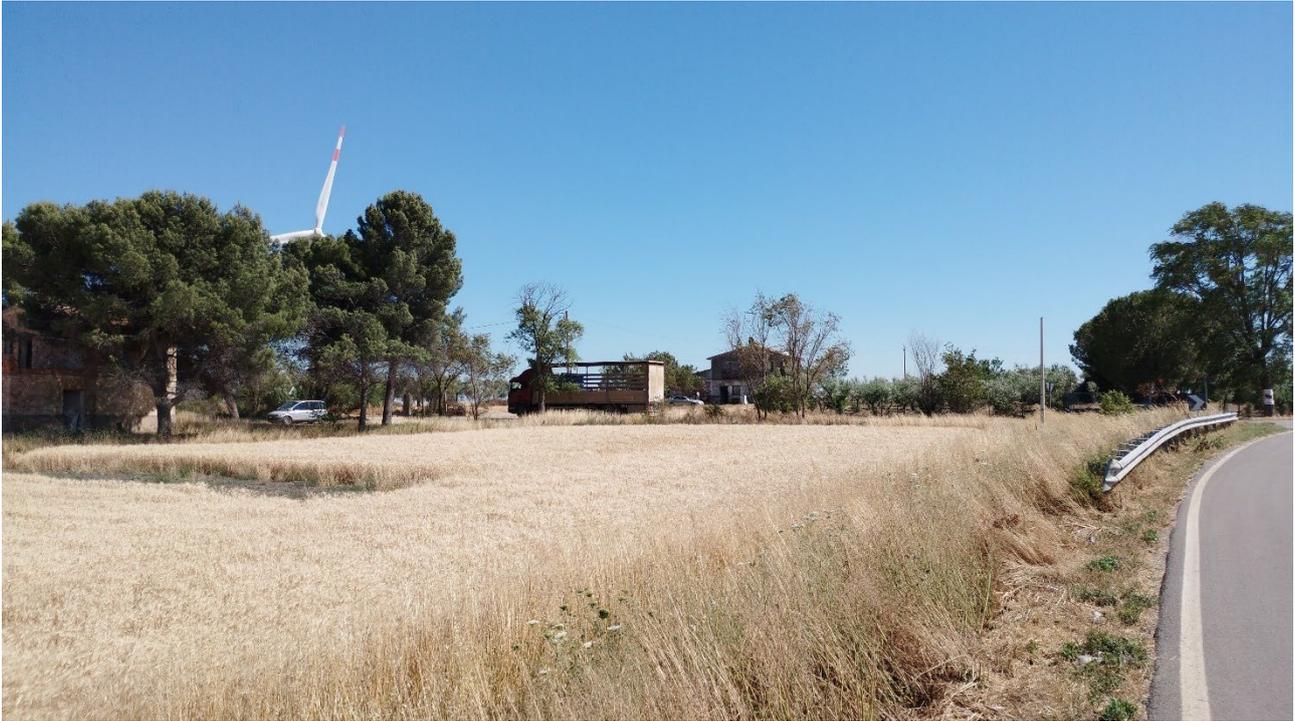
Punto 19 – Visibilità nulla in direzione del Plot 1 dovuta alla presenza di elementi naturali e antropici esistenti. Lungo questa direzione si vedono perfettamente elementi di disturbo del paesaggio come aerogeneratori. Non si evidenzia la presenza di ulteriori impianti.

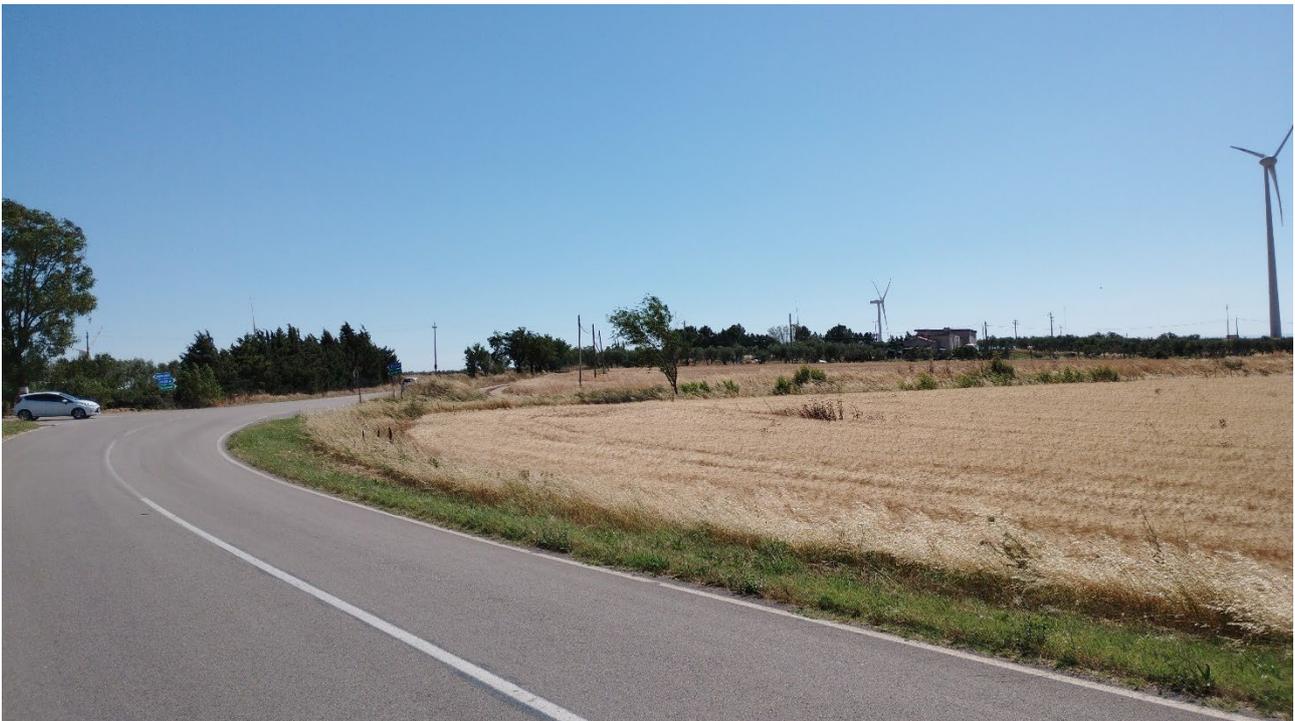
Punto 19 – Visibilità nulla in direzione del Plot 2 dovuta alla presenza di elementi naturali e antropici esistenti. Lungo questa direzione si vedono perfettamente elementi di disturbo del paesaggio come aerogeneratori ed elettrodotti aerei. Non si evidenzia la presenza di ulteriori impianti.

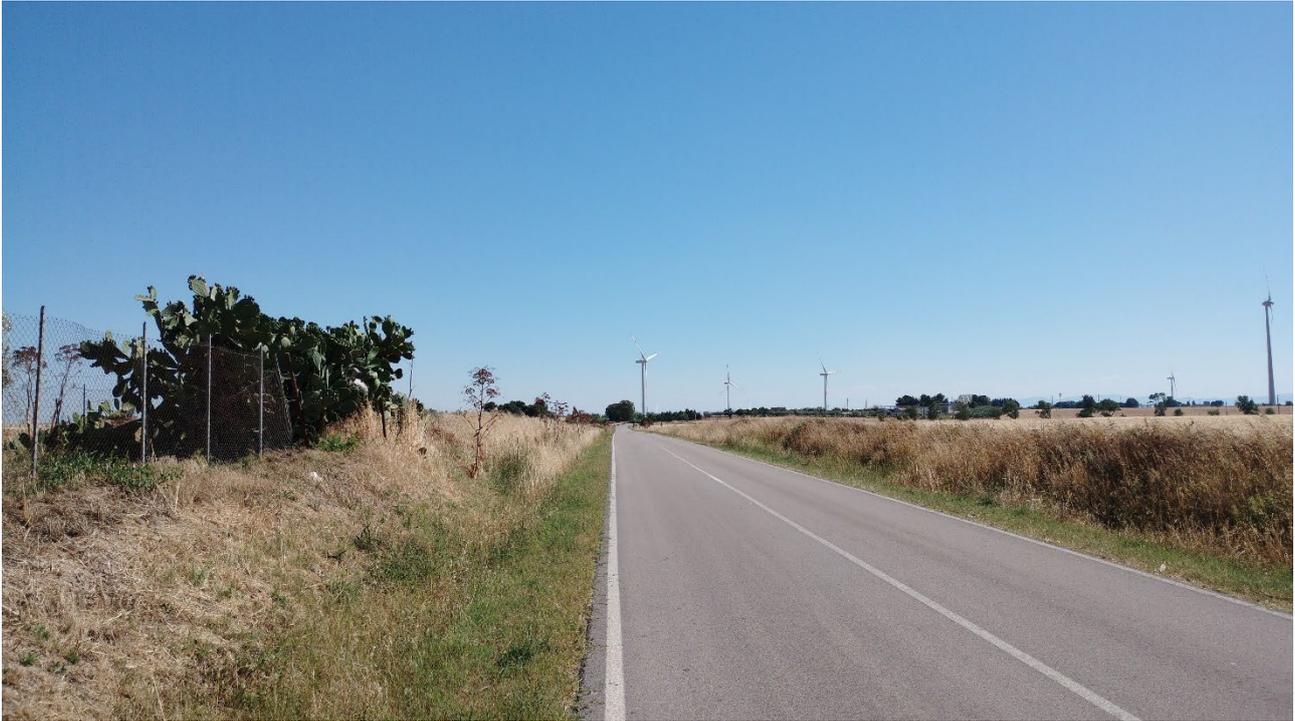
Punto 20 – Visibilità nulla in direzione del Plot 1 dovuta alla presenza di elementi naturali e antropici esistenti. Lungo questa direzione si vedono perfettamente elementi di disturbo del paesaggio quali aerogeneratori. Non si evidenzia la presenza di ulteriori impianti.
