L186: "Interventi di manutenzione straordinaria con sostituzione e/o risanamento strutturale di diversi tratti degli acquedotti "Coghinas I" e "Coghinas II", nei comuni di S. Maria Coghinas, Valledoria, Castelsardo, Sorso, Sassari e Porto Torres

Valutazione preliminare ai sensi art. 6 comma 9 D. Lgs 152/06

Relazione tecnico - illustrativa

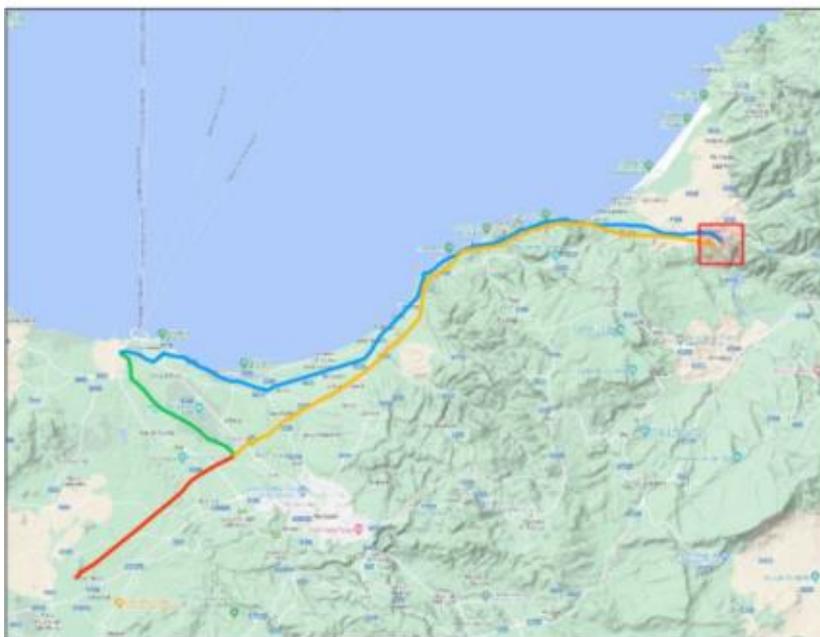
Figura 1 - Ubicazione degli interventi.

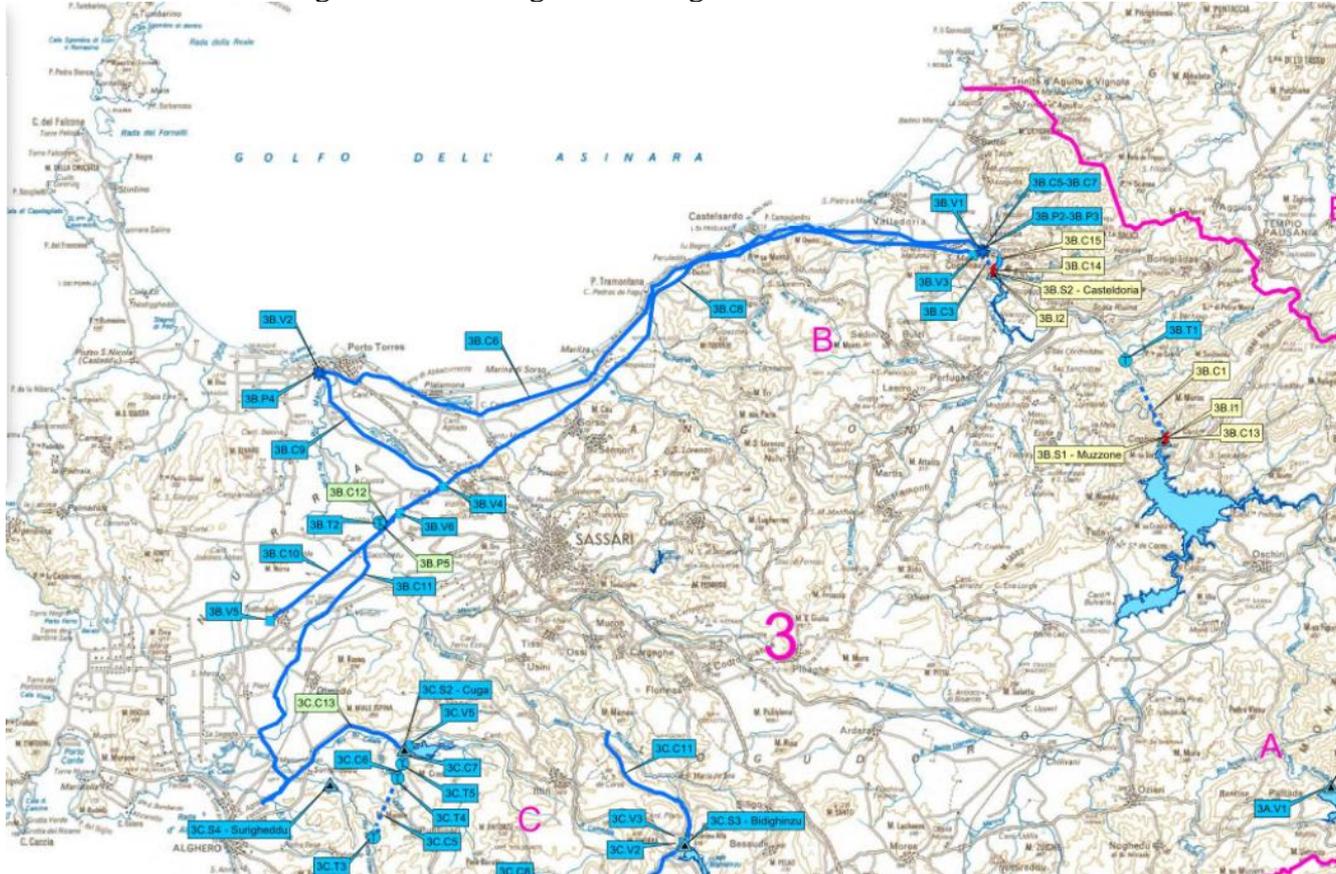
Figura 2 - Schemi idrici nord Sardegna estratti dal SIMR

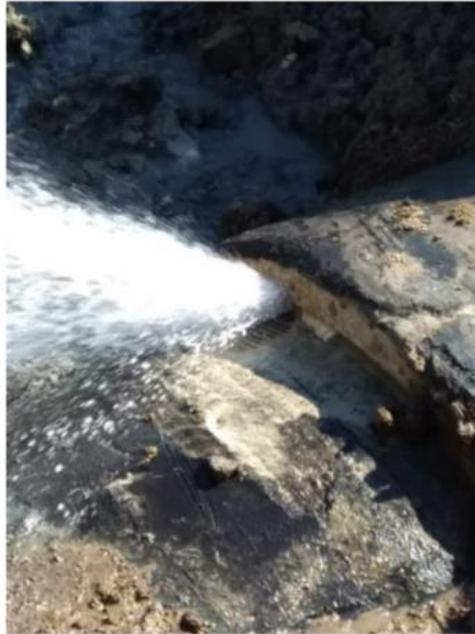
Figura 3 - Perdita tipo da giunto

Normalmente i guasti interessano le giunzioni dei tubi, che, considerate la lunghezza dei due acquedotti e le dimensioni dei tubi, risultano essere oltre 20.000; a causa della rottura della guarnizione di tenuta, si verifica una fuoriuscita d’acqua che, per le caratteristiche dei terreni di posa (in gran parte sabbiosi), non sempre appare in superficie e quindi prosegue nella sua azione di abrasione della superficie esterna del tubo, provocando la lesione del calcestruzzo, la corrosione dell’armatura in acciaio e anche la rottura dei fili d’acciaio più esterni; quanto più è alta la pressione (anche 12 bar sul Coghinas II e 4,5 sul Coghinas I) maggiore è la dispersione d’acqua e conseguentemente anche la sua azione abrasiva. Peraltro, sono in stato di degrado avanzato anche i vari manufatti lungolinea, come i pozzetti di scarico e/o sfiato, in numero di oltre 150 sul Coghinas I e oltre 220 sul Coghinas II.

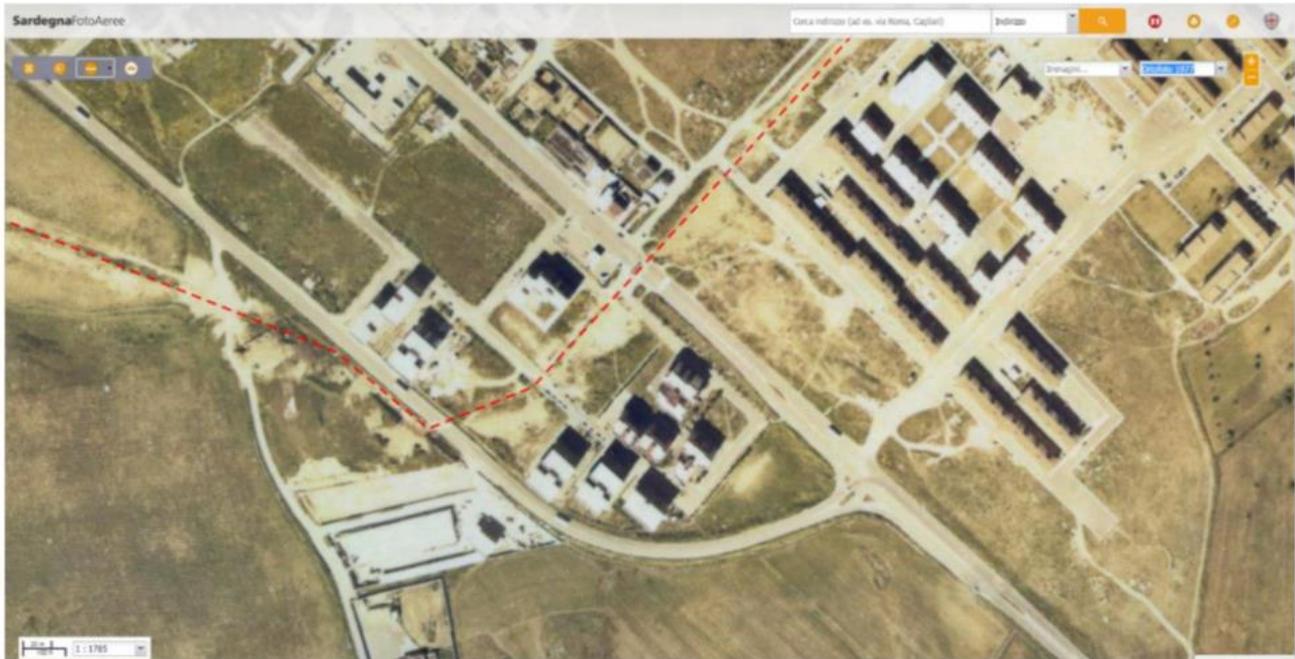
Figura 4 - Porto Torres nel 1978 con linea Coghinas I in esercizio.

attualmente si ritrovano ormai all'interno di diversi agglomerati urbani, nelle periferie degli abitati di Valledoria (La Muddizza), Castelsardo (Lu Bagnu), Sorso, Sassari e Porto Torres. Sono significativi gli esempi di Porto Torres e della frazione Lu Bagnu del comune di Castelsardo, come rilevabile dalle diverse foto aeree riprese in vari anni tra il 1978 ed il 2008:

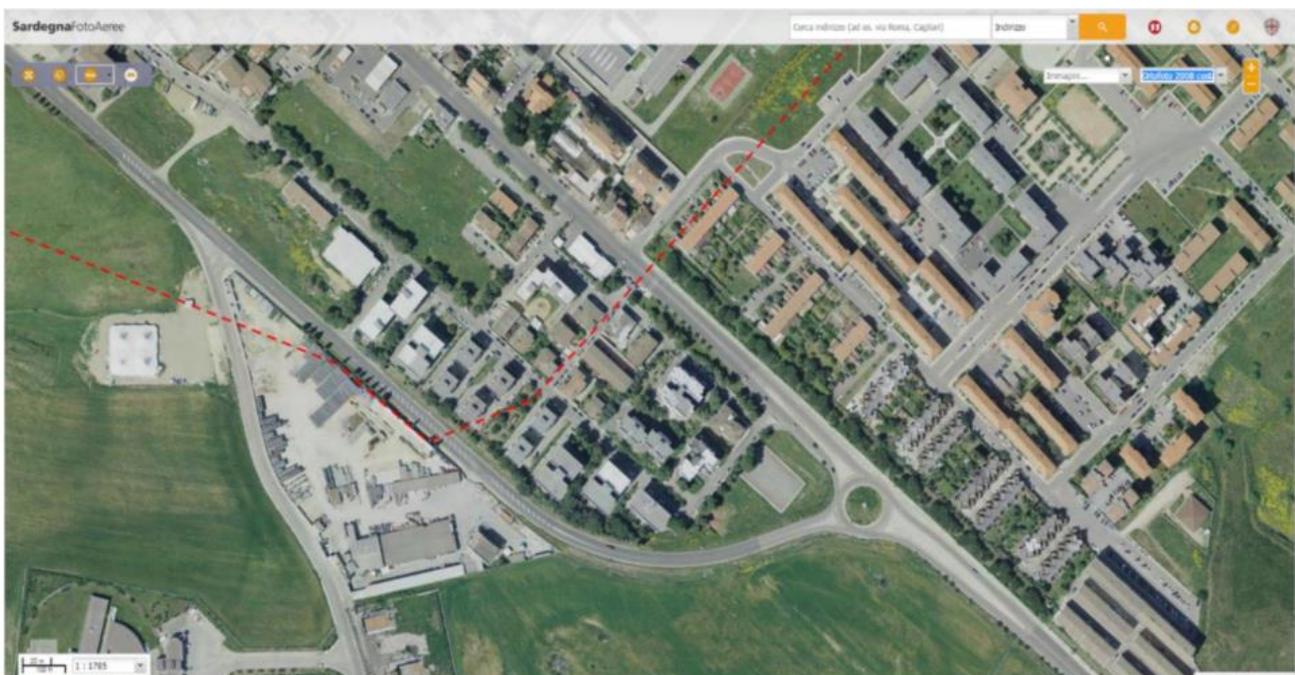
Figura 5 - Porto Torres nel 2008

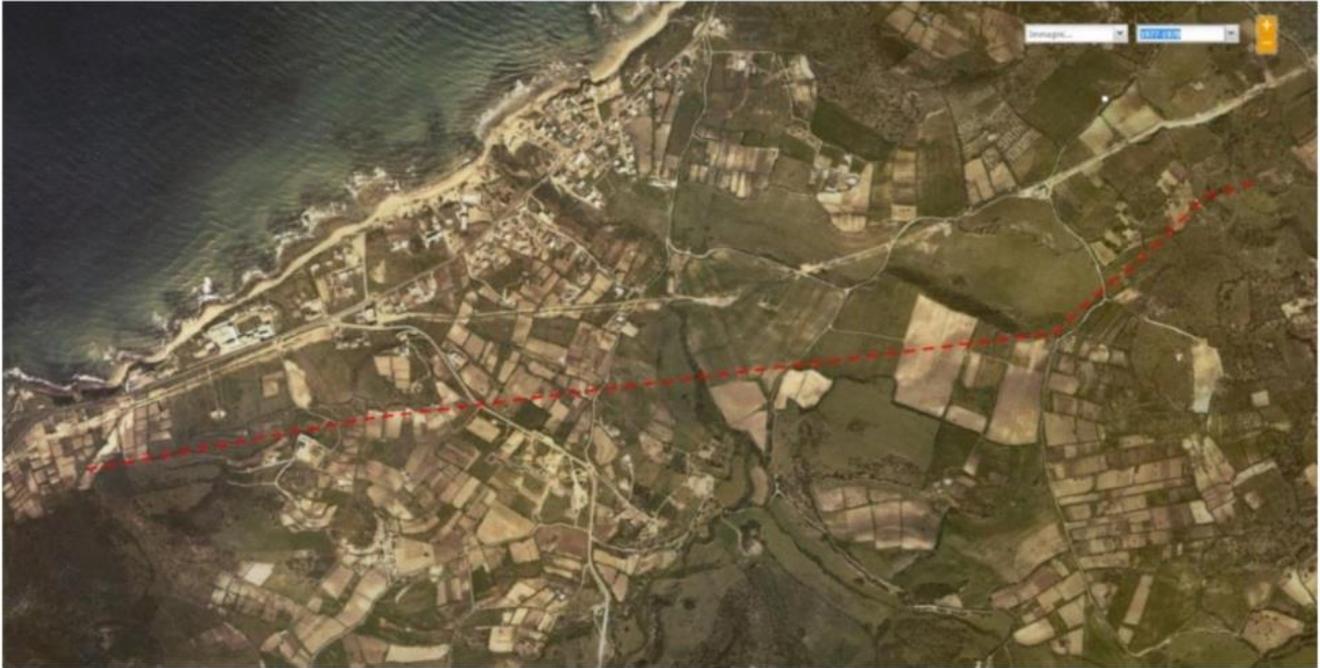
Figura 7 - Lu Bagnu (Castelsardo) nel 1977

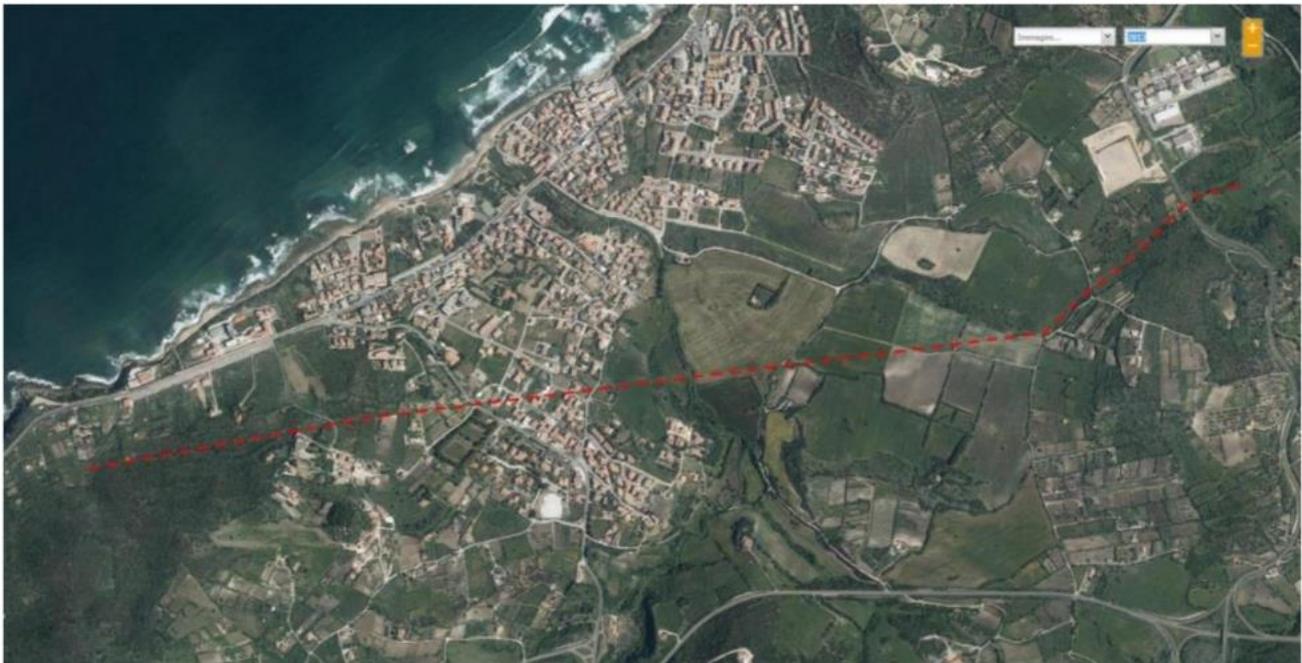
Figura 6 - Lu Bagnu (Castelsardo) nel 2013.

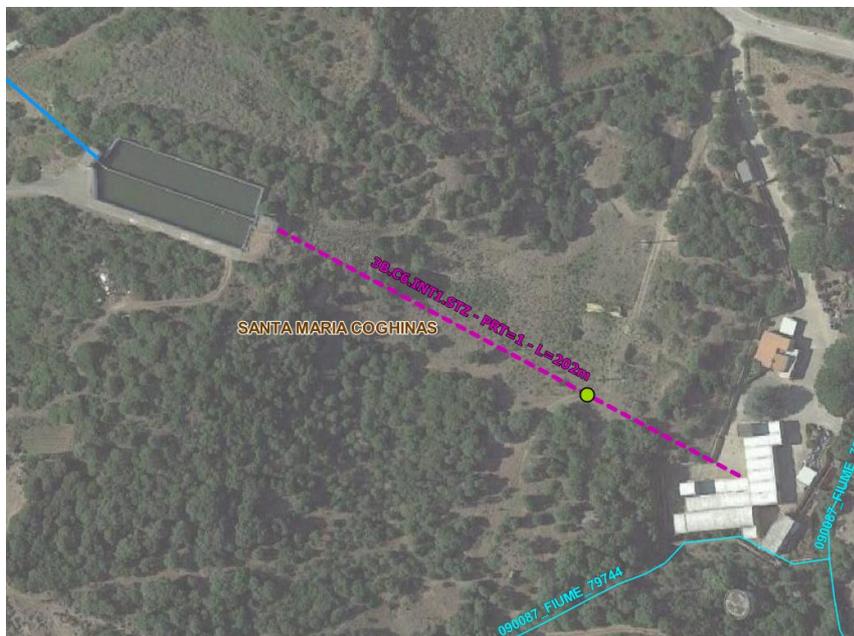
Figura 8 - Ubicazione intervento a Santa Maria Coghinas

La premente collega l’impianto di sollevamento Santa Maria Coghinas con la vasca di carico sul Coghinas I. L’intervento consiste nella sostituzione per un tratto di circa 200 m della premente esistente Coghinas 1 costituita da 2 condotte DN 800 in acciaio con una tubazione DN 1000 sempre in acciaio.

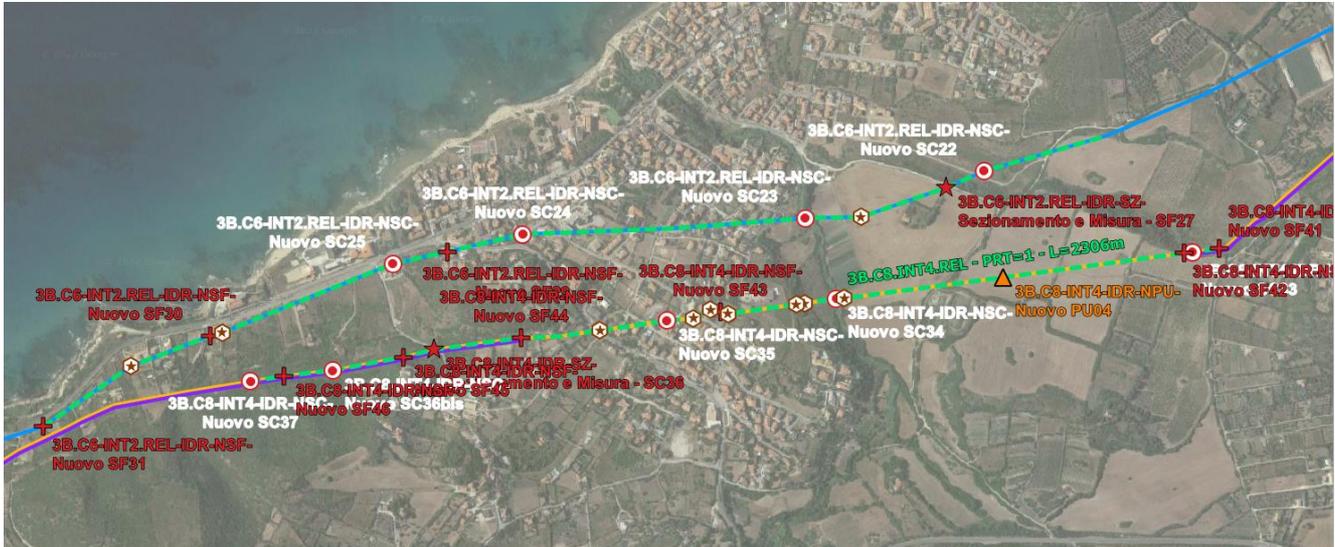
Figura 9 - Interventi a Lu Bagnu

Si prevede l'intervento di relining a partire dal manufatto GL09 fino allo sfiato SF49 per una lunghezza complessiva di 2700 m.

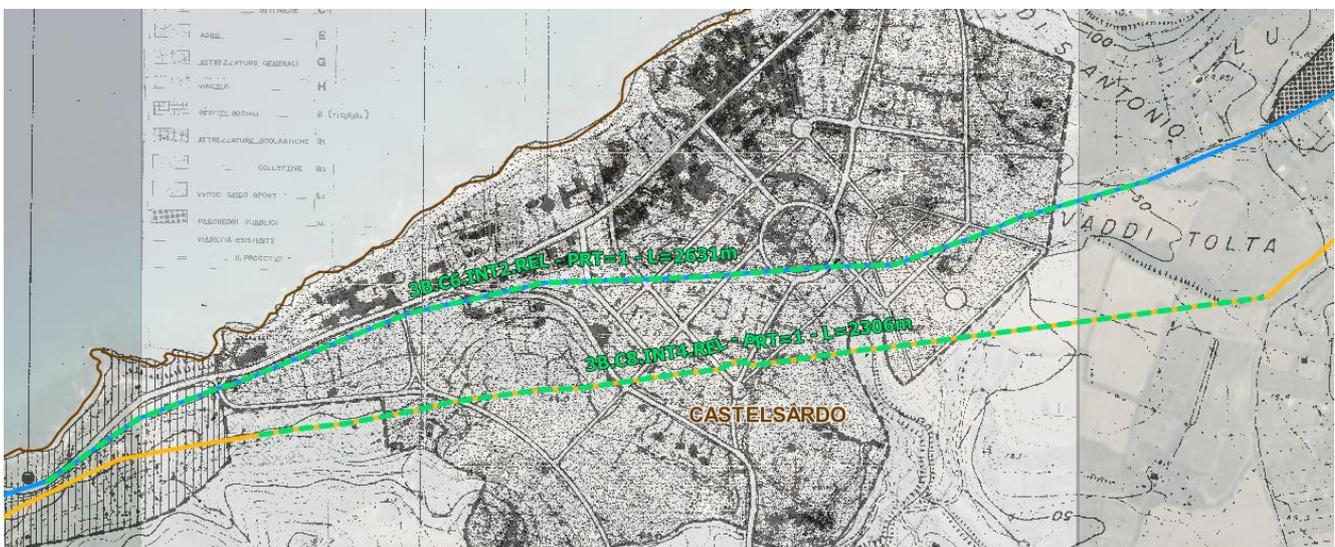
Figura 10 - Sovrapposizione condotte in progetto e programma di fabbricazione.

L'estensione dell'intervento Coghinas 1, come si può vedere dalla cartografia sotto riportata relativa al Programma di fabbricazione comunale, si estende all'interno delle aree urbanizzate « di completamento » (area puntinata).

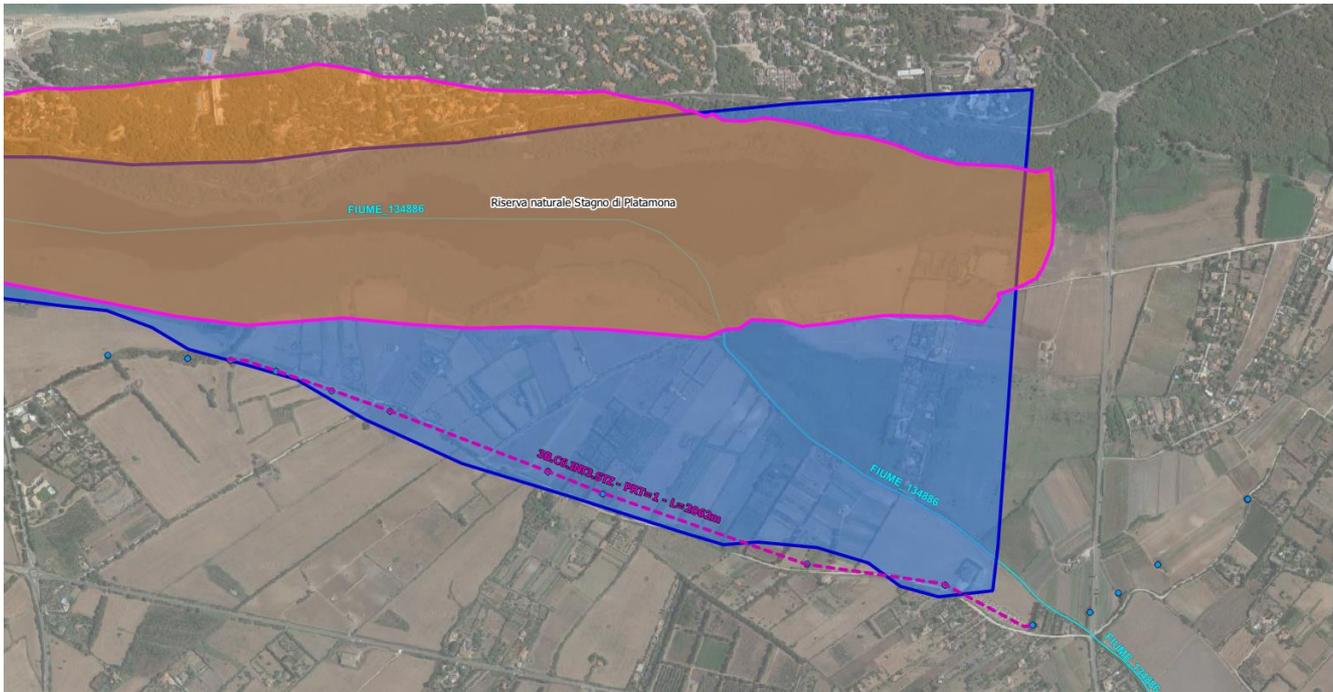
Il tracciato è prossimo alla Riserva Naturale Stagno di Platamona e lambisce, in alcune parti di tracciato, il perimetro dell’oasi di protezione faunistica Platamona. L’area su cui insisterà il cantiere è sostanzialmente a vocazione agricola, caratterizzata da viabilità secondaria di tipo vicinale e di penetrazione agraria. L’orografia è pianeggiante e l’attività colturale attualmente in essere non presenta specie arbustive o arboree significative, fatta eccezione per pochi filari di cupressacee utilizzate per la delimitazione dei fondi.

L’intervento in esame prevede l’apertura di un cantiere per la sostituzione della condotta all’interno della sede esistente.

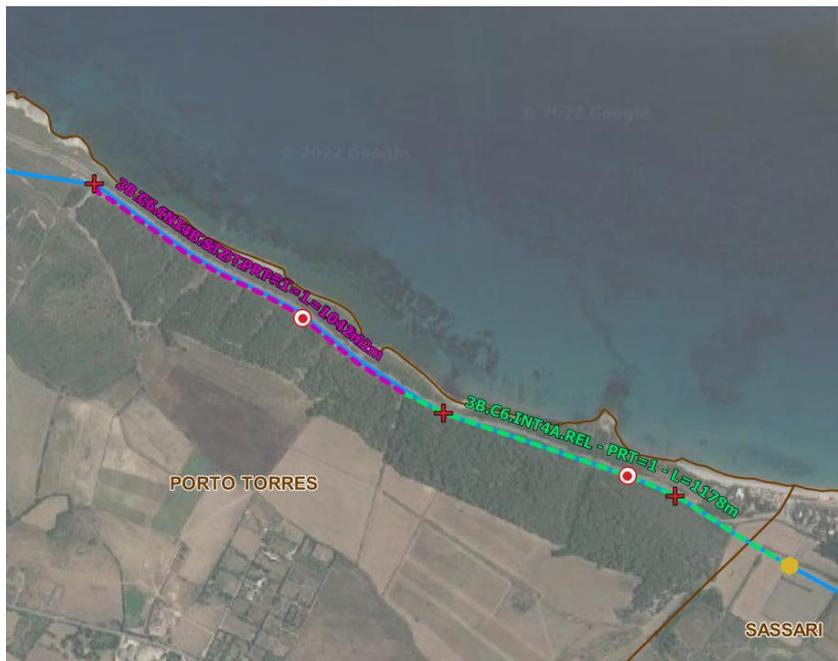
Figura 11 - Ubicazione intervento ad Abbacurrente

L'intervento si divide in due tipologie. Nel tratto interferente con la vegetazione esistente si prevede un intervento di relining di lunghezza pari a circa 1200 m al fine di evitare l'abbattimento di alberi, mentre nel secondo tratto si prevede la sostituzione, senza abbattimento di alberi, di un tratto di condotta esistente in CAP DN1400 di lunghezza pari a circa 1042 m con una condotta DN1200 in acciaio.

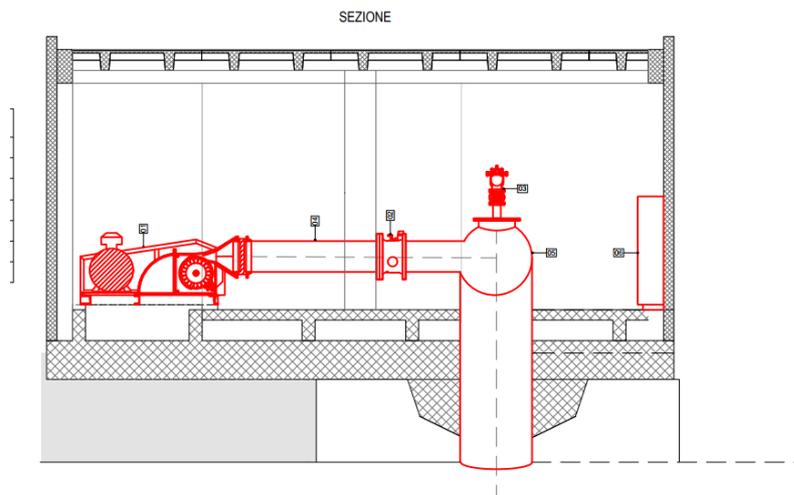
Figura 12 - Sezione impianto produzione energia

Gli interventi di riassetto impiantistico e funzionale previsti a Punta Tramontana prevedono la demolizione dell'esistente torrino piezometrico e la realizzazione di una nuova camera impianti, in adiacenza a quella esistente, ovvero a monte della vasca di disconnessione. Le nuove dotazioni impiantistiche funzionali, volte a consentire la valorizzazione energetica, troveranno quindi alloggiamento nella nuova camera impianti, in particolare in corrispondenza dell'esistente intercettazione della condotta acquedottistica individuata dal torrino piezometrico (da dismettere) verrà posta la derivazione della nuova linea impiantistica lungo la quale saranno disposte le necessarie apparecchiature di sezionamento e misura oltre ai gruppi turbina-generatore, posti al termine della linea in pressione; la portata turbinata è scaricata e veicolata attraverso canale a sezione rettangolare e pendenza dello 0,5% alla vasca di disconnessione, lungo le canalizzazioni sono inoltre disposte paratoie di intercettazione.

La disposizione planoaltimetrica della camera impianti e delle apparecchiature idrauliche è stata definita rispetto alle necessità e ai vincoli definiti dalla morfologia del sito e dalla quota di massima regolazione della vasca di disconnessione (49,66 m slm).

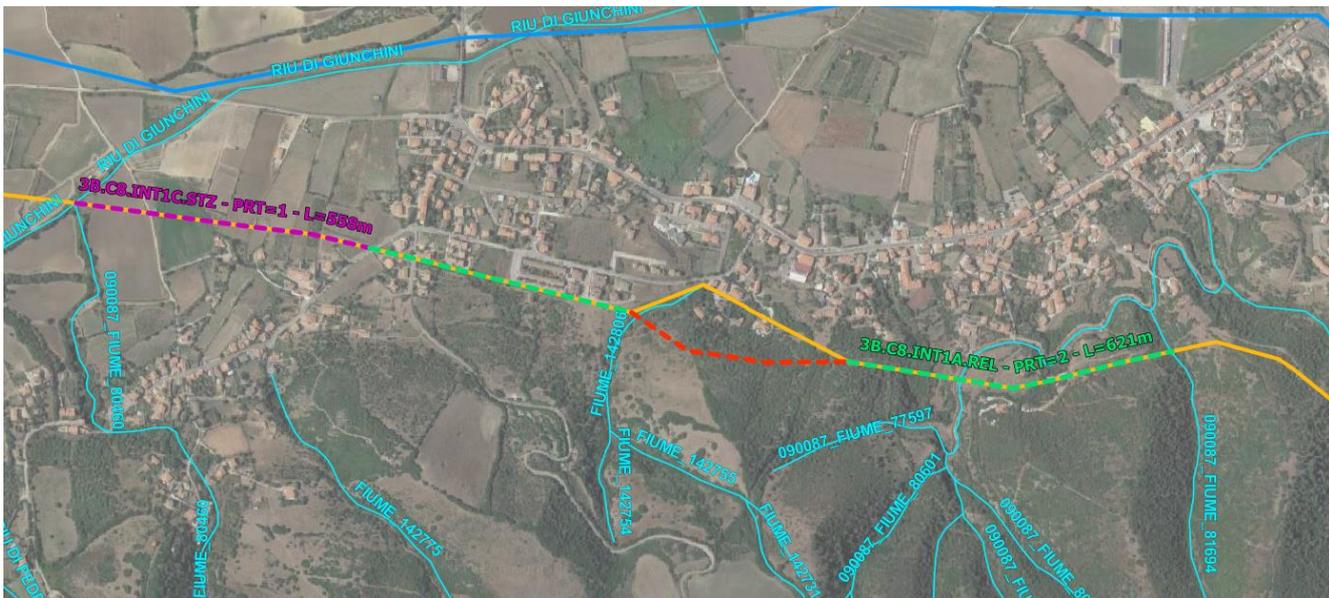
Figura 13 - Interventi a Santa Maria Coghinas

L'intervento di Santa Maria Coghinas è costituito da 4 tronchi separati:

- 3BC8.INT1A.REL: relining tramite condotta in PRFV del diametro DN 1200
- 3BC8.INT1.VAR: tratto in variante DN 1400 in acciaio al fine di evitare il passaggio della condotta all'interno dell'abitato;
- 3BC8.INT1B.REL: relining tramite condotta in PRFV del diametro DN 1200 retrostante alle abitazioni. Non è stato possibile eseguire una variante (ad esempio sotto strada) a causa delle diverse interferenze con i sottoservizi esistenti, tra i quali un canale di drenaggio delle acque che risulta difficilmente superabile.
- 3BC8.INT1.STZ: ultimo tratto in sostituzione tramite una condotta in acciaio DN1400.

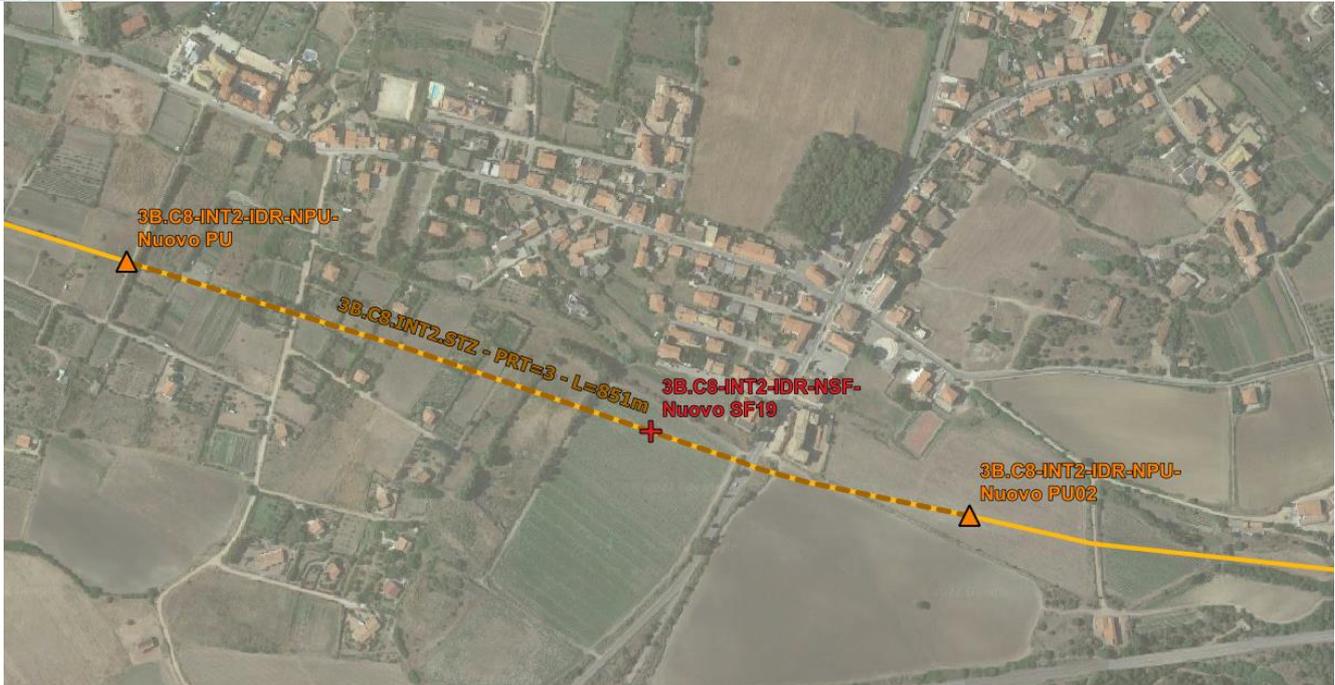
Figura 14 - Interventi alla Muddizza

Si prevede la sostituzione in sede della tubazione in c.a.p. DN1400 esistente con altra tubazione in acciaio DN1400.

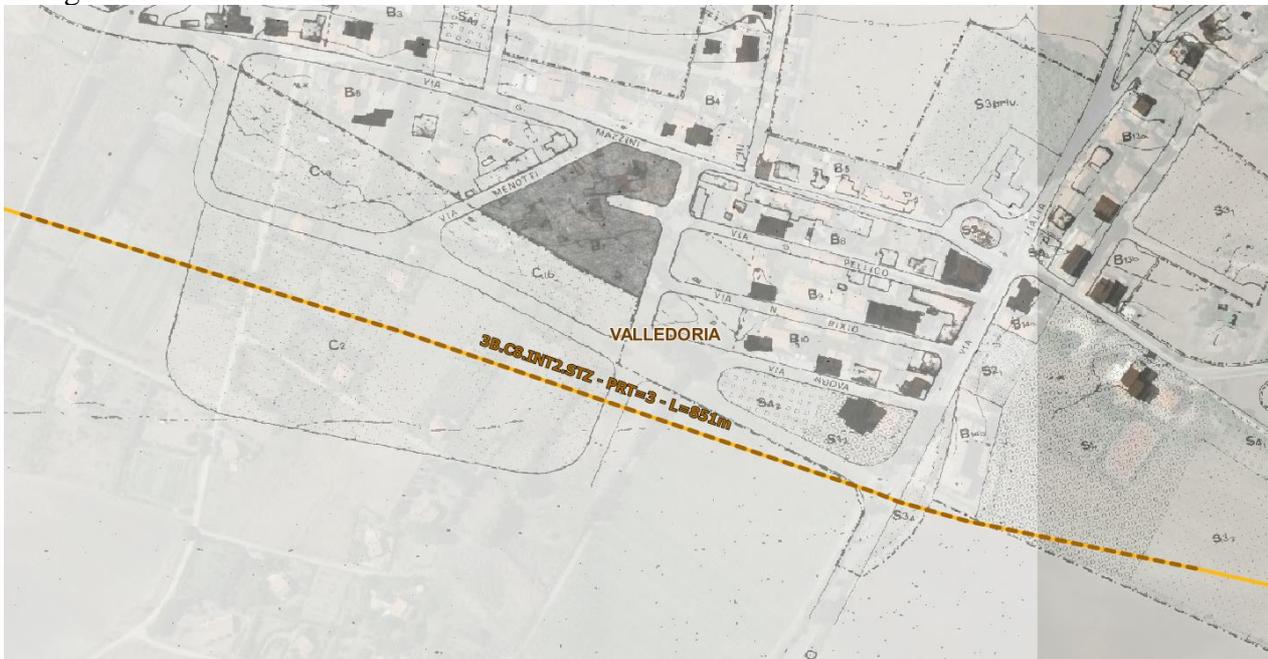
Figura 15 - Sovrapposizione del tracciato in progetto con il programma di fabbricazione.

Il tratto di intervento scelto è definito in funzione anche delle future aree di espansione come previste dal Programma di fabbricazione.

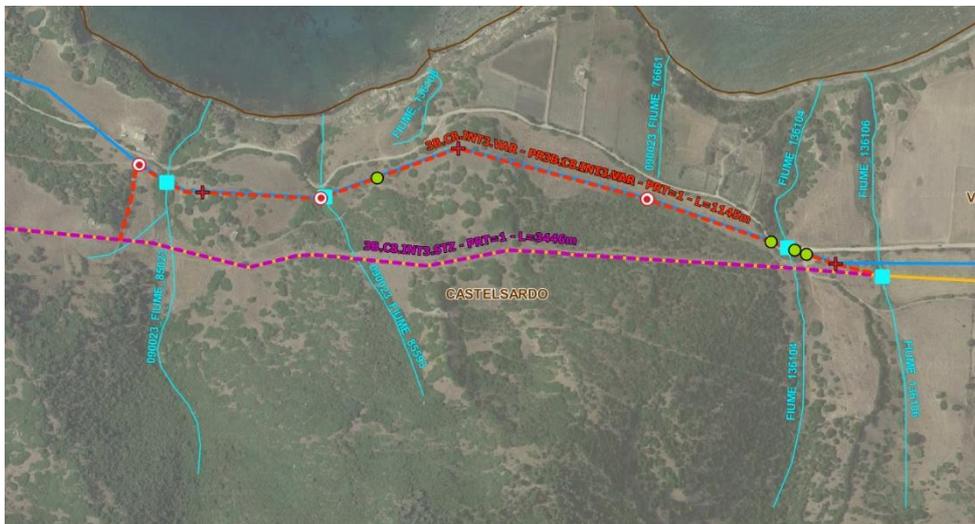
Figura 16 - Ubicazione intervento di variante a La Ciaccia

L'intervento si sviluppa, per una lunghezza di circa 3500 m, nell'ambito del territorio comunale di Valledoria in località La Ciaccia. Ad esso si aggiunge la realizzazione di un bypass che seguirà l'andamento plano-altimetrico del Coghinas 1 per una lunghezza di circa 1200 all'interno del quale prevede la costruzione di tre nuovi manufatti di sfiato e tre nuovi manufatti di scarico di dimensioni medie interne pari a 3.5 m di lunghezza, 2.2 m di larghezza e 3.65 m di altezza

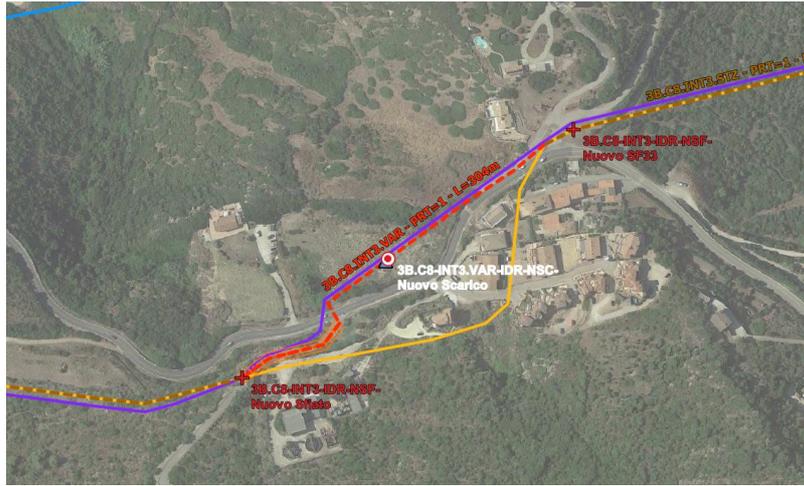
Figura 17 - Variante in Località Terrabianca.

Il tracciato si sviluppa prevalentemente in area non urbanizzata ed anzi, la prevista variante in località Terra Bianca di circa 300 m, consente di risolvere l'attuale interferenza con l'abitato, ponendo la condotta in area esterna non occupata da fabbricati.

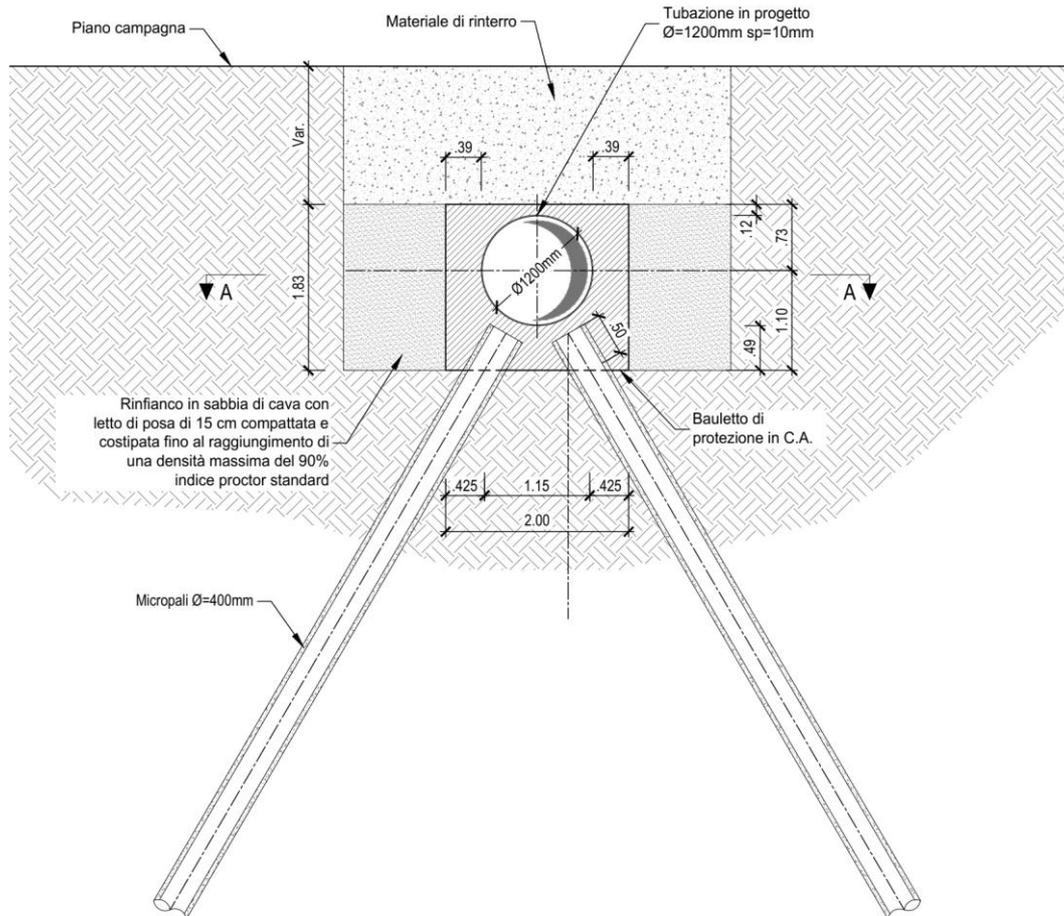
Nei tratti in cui la condotta dovesse essere interessata dal dissesto riconosciuto, si prevede di procedere con blocchi di ancoraggio della condotta stessa, costituiti da bauletti in cemento armato fondati su micropali disposti a cavalletto, secondo lo schema seguente (cfr. elaborato PSV CO 000 STZ D 03).

Figura 18. Consolidamenti della condotta in zona La Ciaccia (ancoraggi) - Schema tipologico

Lo scavo rappresentato nello schema in figura è da intendersi come puramente indicativo, stante la variabilità della profondità della condotta dal piano di campagna e delle condizioni stratigrafiche e geotecniche locali.

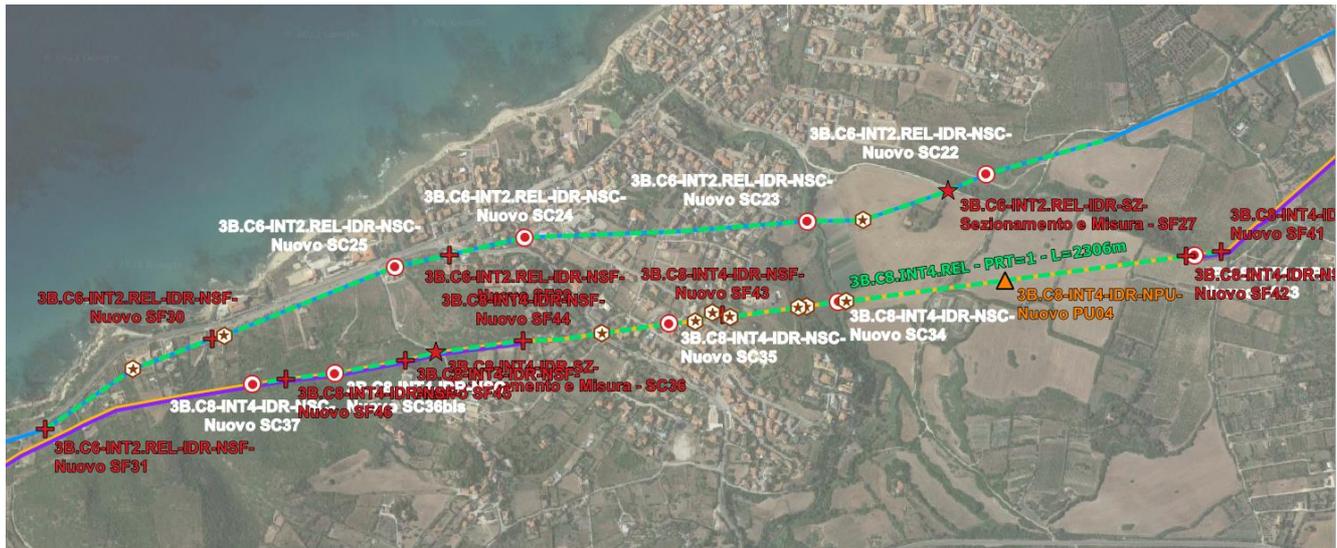
Figura 19 - Interventi a Lu Bagnu

Si prevede l'intervento di relining a partire dallo sfiato SF41 fino allo scarico SC37 per una lunghezza complessiva di 2400 m.

Al fine della determinazione dell'estensione degli interventi si richiama l'analisi del Programma di fabbricazione riportata al paragrafo descrittivo relativo al Coghinas 1 (3BC6.INT2). Si precisa che l'intervento di relining si estende anche ad est dell'abitato in zona agricola perchè questa zona è stata oggetto di perdite recenti.

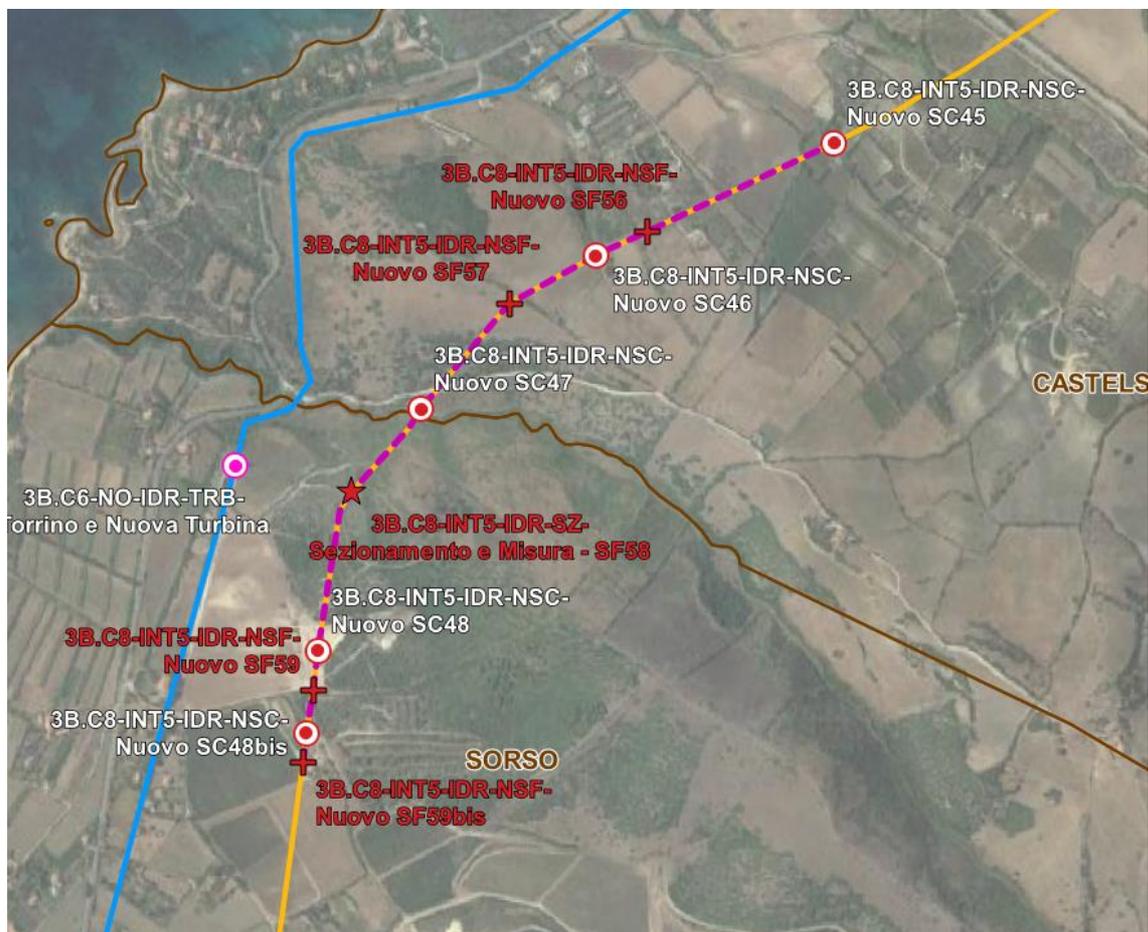
Figura 20 - Localizzazione intervento a monte di Punta Tramontana.

Si interviene sulla linea prevedendo la sostituzione in sede della tubazione in c.a.p. DN1400 esistente con altra tubazione in acciaio DN1400 tra le pk 21+021,58 e pk 22+688,37 per una lunghezza di 1667 m

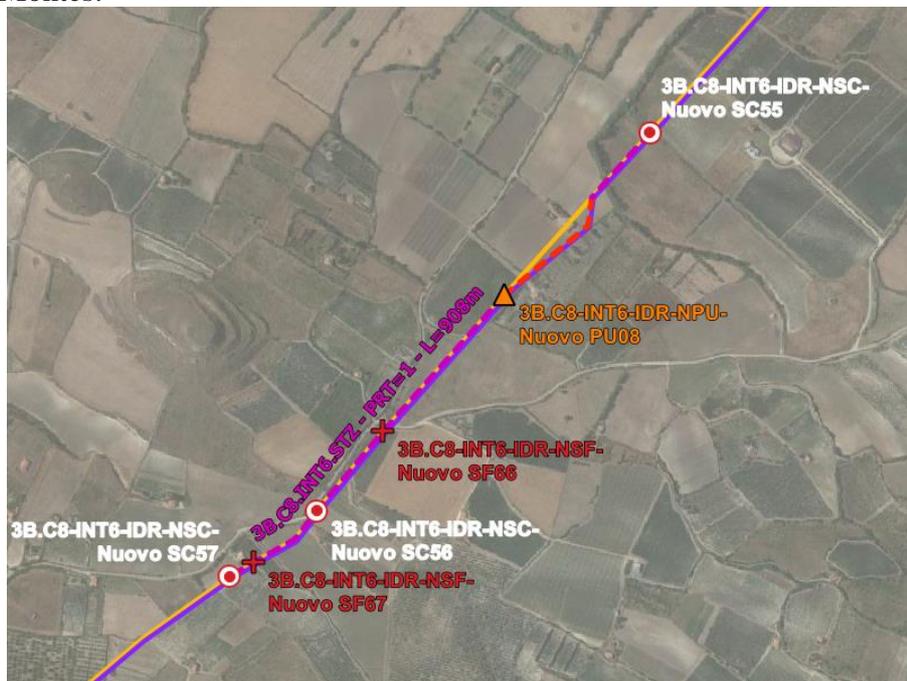
Figura 21 - Intervento a tras Montes

L'intervento si sviluppa, per una lunghezza di circa 1200 m, nell'ambito del territorio comunale di Sorso in località Tres Montes.

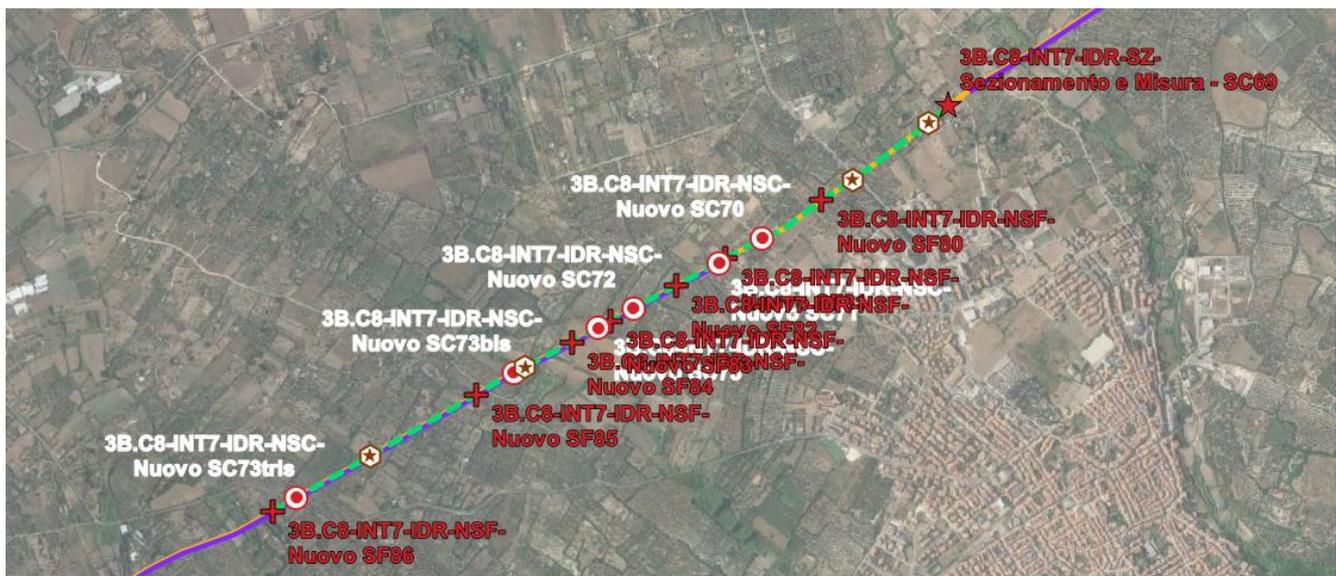
Figura 22 - Intervento a Sorso

A causa dell'elevata presenza di proprietà private e aree agricole di pregio, si prevede l'intervento di relining a partire dallo scarico SC69 fino allo sfiato SF86 per una lunghezza complessiva di 2800 m. Verranno rifatti i seguenti manufatti :

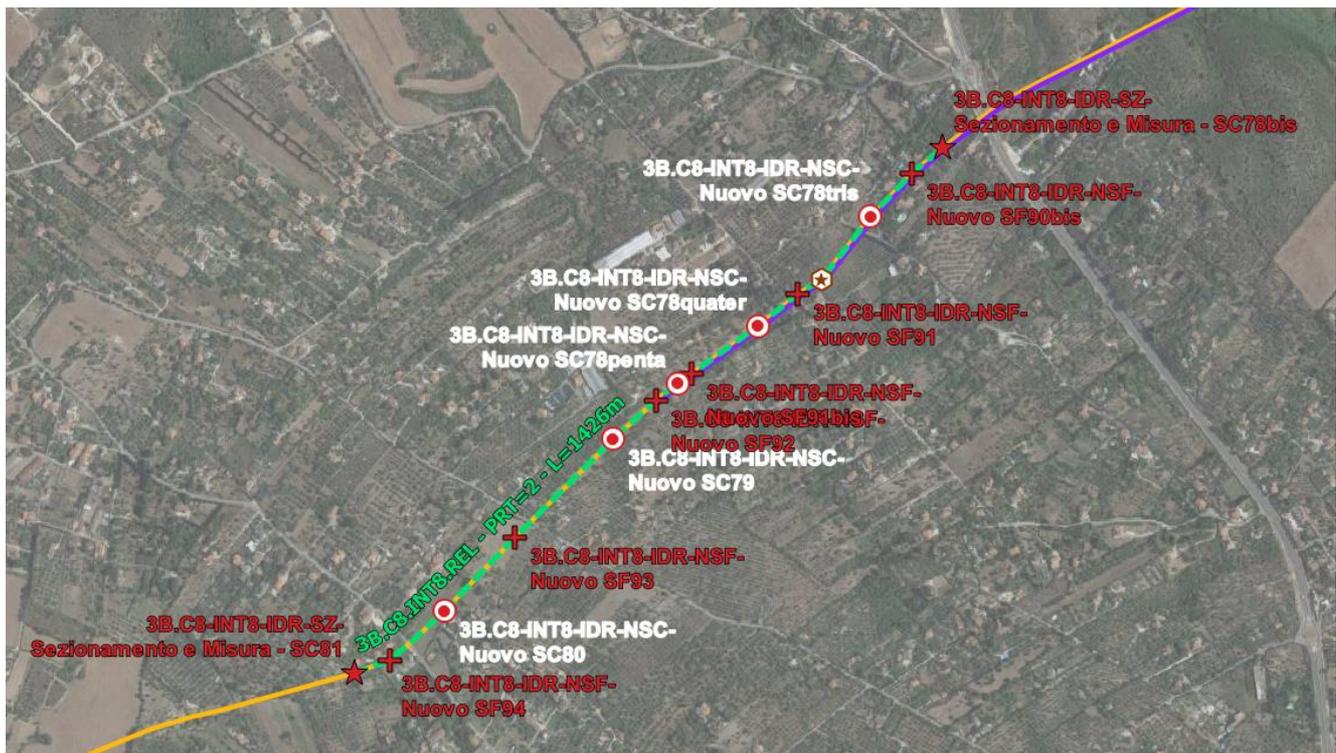
Figura 23 - Intervento a Villa Gorizia

Anche in questo caso, in analogia a Sorso, per la elevata presenza di interferenze con attività antropiche, giardini, ecc. si prevede l'intervento di relining a partire dallo scarico SC78 bis fino allo sfiato SF81 per una lunghezza complessiva di 1500 m.

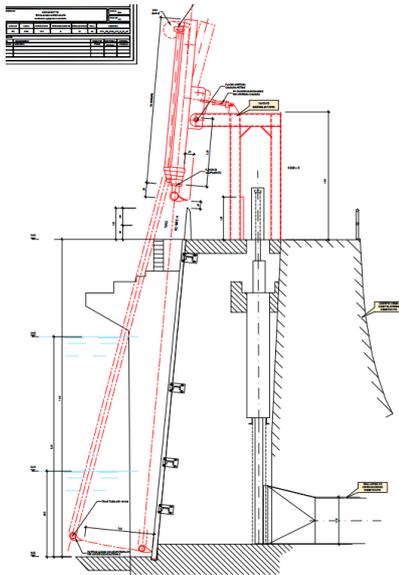
6.7 CSD.STZ SOSTITUZIONE SGRIGLIATORE PRESSO LA DIGA DI CASTELDORIA

In riferimento all'opera di presa di Casteldoria, in Santa Maria Coghinas (SS), la griglia di filtrazione esistente è attualmente soggetta ad intasamenti e difficoltà di pulitura.

Si propone pertanto il seguente intervento finalizzato a migliorare la condizione d'esercizio, costituito dall'installazione di una nuova griglia e sgrigliatore automatico.

Larghezza netta	m 1,72
Lunghezza	m 14,00
Carico idrostatico massimo	m 8,50

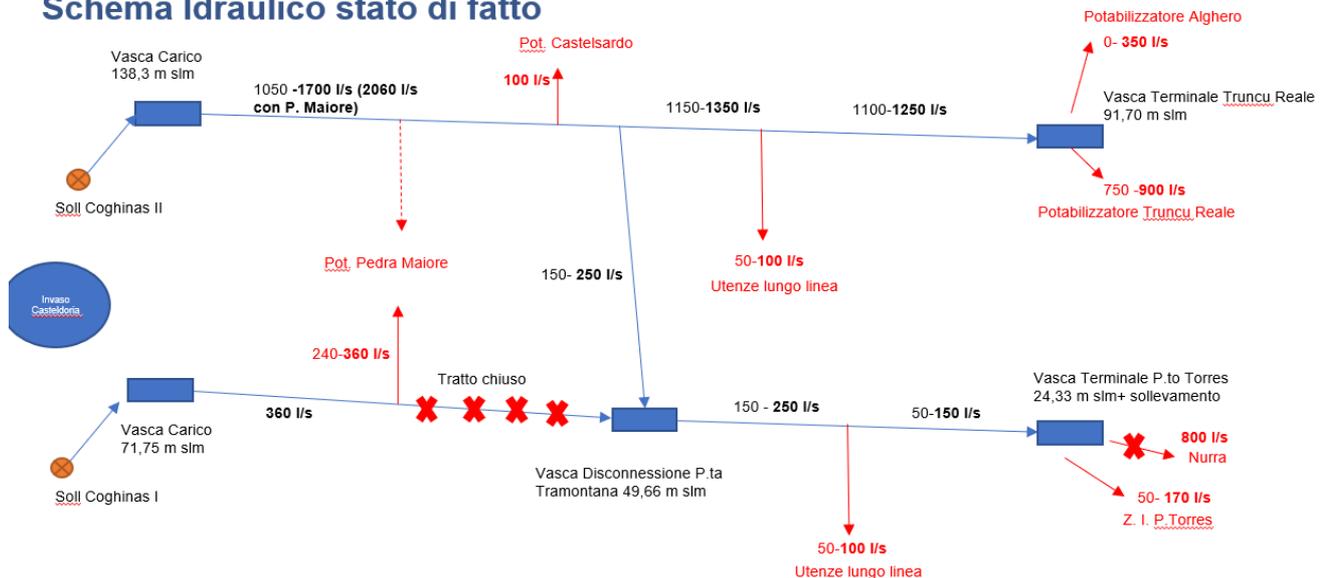
Figura 25 – Schema idraulico dello stato di fatto

Nel seguente schema si mostrano le portate nelle condotte esistenti (massime e minime). Si osserva che la portata di 250 l/s, che sarebbe di competenza di utenze del Coghinas 1, attualmente transita nel primo tratto del Coghinas 2 e poi presso Punta Tramontana tramite l'interconnessione esistente raggiunge nuovamente la linea lungo costa, a causa dell'interruzione del Coghinas 1 citata.

Schema Idraulico stato di fatto

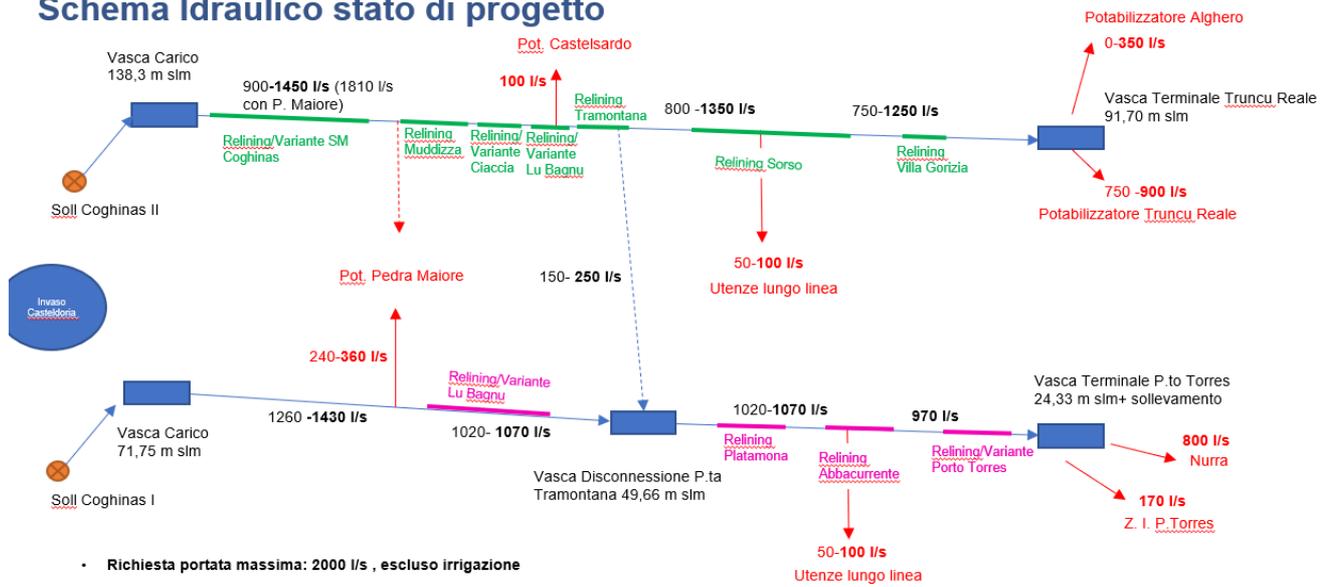
Figura 26 - Schema idraulico stato di progetto

Nello stato di progetto, si considera che vengano eseguiti i diversi interventi di manutenzione previsti e di poter mettere in funzione le due linee. Le portate massime circolanti nei vari tratti sono evidenziate nello schema riportato nella seguente figura.

Schema Idraulico stato di progetto
