L186: "Interventi di manutenzione straordinaria con sostituzione e/o risanamento strutturale di diversi tratti degli acquedotti "Coghinas I" e "Coghinas II", nei comuni di S. Maria Coghinas, Valledoria, Castelsardo, Sorso, Sassari e Porto Torres

Valutazione preliminare ai sensi art. 6 comma 9 D. Lgs 152/06

Relazione tecnico - illustrativa

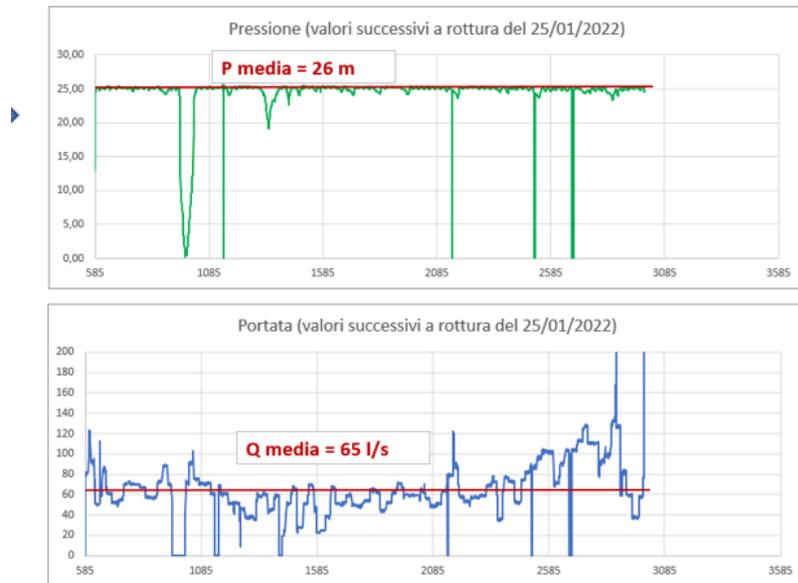
Figura 27 - Taratura del Coghinas 1 a Porto Torres.

Al fine della predisposizione del modello idraulico sono stati acquisiti da ENAS i dati misurati alle vasche terminali e le portate transitanti e utilizzati per la taratura del modello idraulico, ossia la determinazione della scabrezza delle condotte allo stato attuale.
