COMUNE DI PALAU 2016  
UNIONE COMUNI GALLURA  
COMPLETAMENTO E RAZIONALIZZAZIONE  
DEL PORTO COMMERCIALE DI PALAU  
CIG: 67348058E5 - CUP: H14B15001080002

### INTERVENTO DI COMPLETAMENTO E RAZIONALIZZAZIONE DEL PORTO COMMERCIALE DI PALAU

### PROGETTO DI FATTIBILITÀ TECNICA ED ECONOMICA

a. QUADRO PROGETTUALE

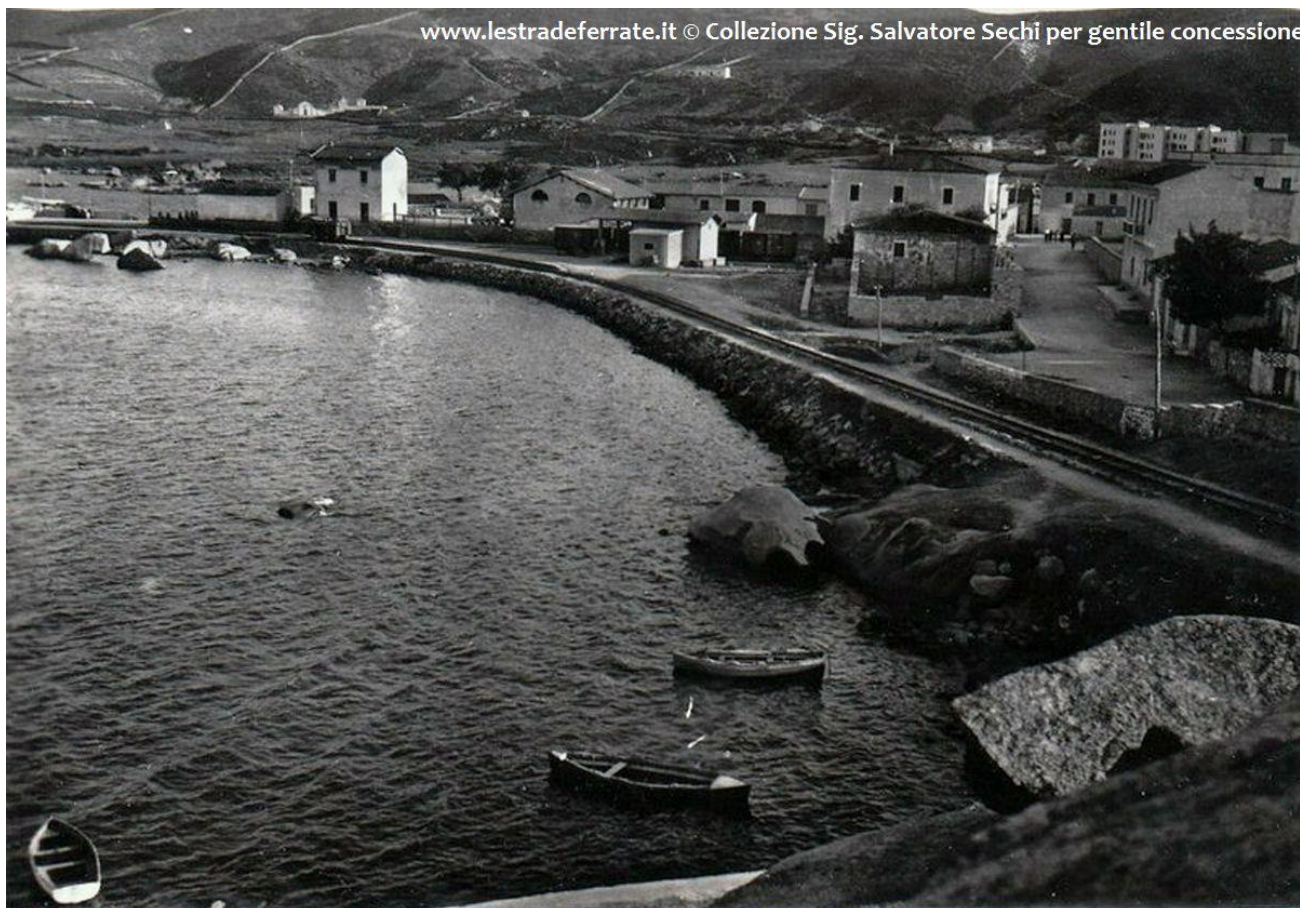
**Foto 7: Anni '50, la ferrovia arriva fino al molo**

- il "molo" venne realizzato come "prolungamento" verso ovest della strada nazionale e ampliato anche a seguito dell'arrivo del binario in banchina (dopo il 1932);
- il molo ebbe un ampliamento in direzione nord (anni 1960 e seguenti);
- il molo venne allargato di 5 mt e allungato di 15 mt nel 1990 - 1992;
- il binario è stato progressivamente arretrato;
- la stazione marittima (costruita da privati nel 1958) venne successivamente ampliata e sopraelevata;

in vecchie foto si nota la presenza (nel molo) di un basolato in granito, oggi ricoperto dall'asfalto.

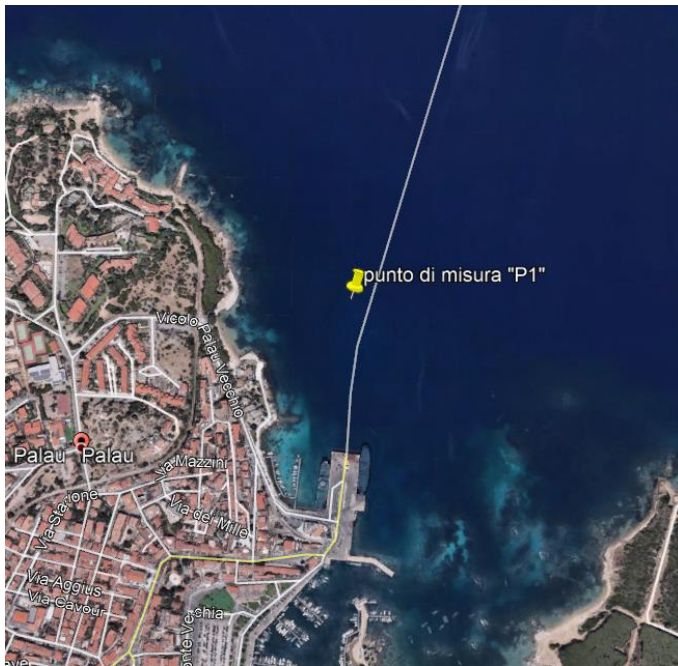
latitudine 41°12'42.23"N longitudine 9°24'37.21"E

Figura 20 - evidenziazione dell'ubicazione di P1

I dati forniti dal modello numerico, per la posizione di misura P1, sono risultati, di valore sostanzialmente trascurabile:
