**IMPIANTO EOLICO "CRAVAREZZA"**  
**REGIONE LIGURIA – PROVINCIA DI SAVONA**  
**COMUNI DI CALICE LIGURE (PARCO EOLICO), MALLARE (PARCO EOLICO CAVIDOTTI E SSEU)**  
**ORCO FEGLINO E ALTARE (CAVIDOTTI)**

PROGETTO DEFINITIVO

ELABORATO: Relazione sull'analisi di possibili incidenti  
(D.M. 10-09-109)

**1454\_R15**

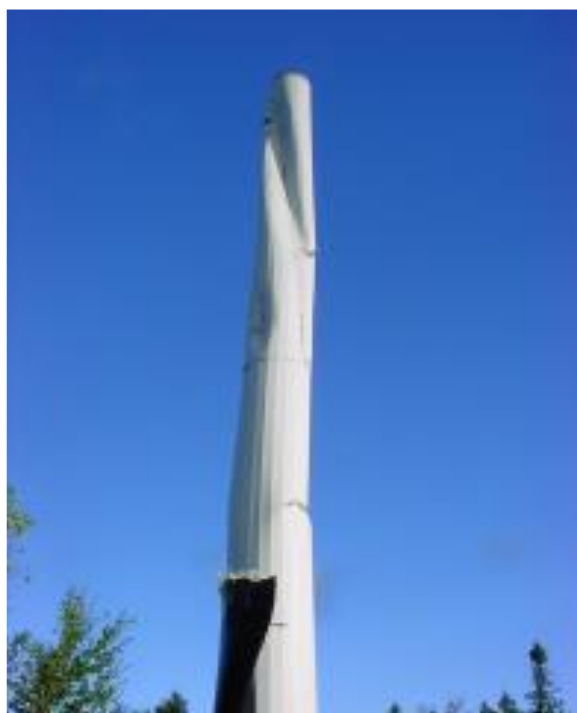
Il cedimento della struttura di sostegno della navicella o di parziale deformazione della stessa è il terzo fenomeno registrato in termini numerici dopo la rottura delle pale ed i casi di fuoco. Tuttavia, il riflesso economico e la dimensione del danno sono nettamente

superiori a quelli riscontrabili con il distacco di una pala o di un frammento di esso.

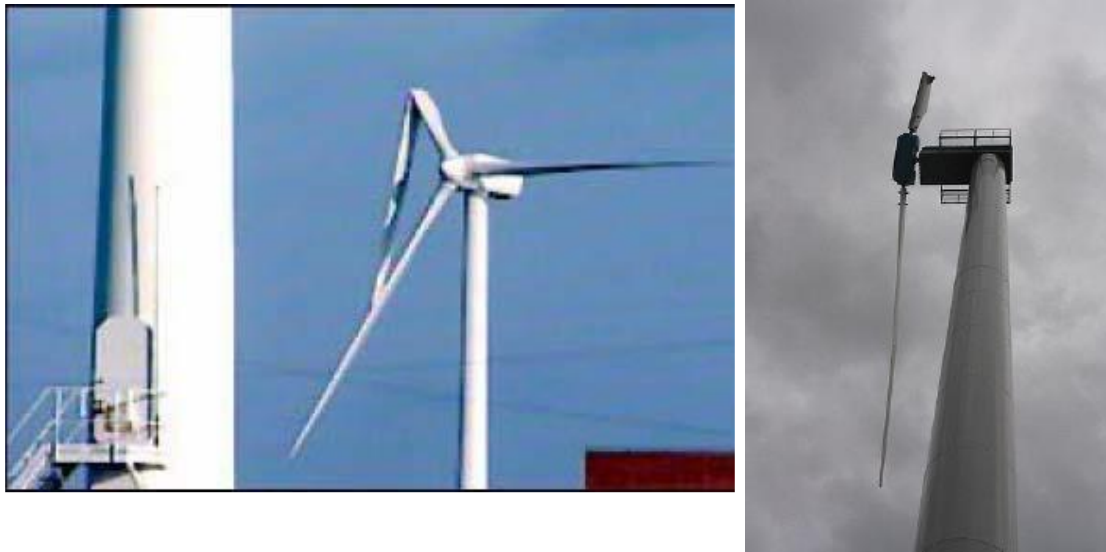
L'evento della rottura di un frammento consistente di pala risulta meno frequente<sup>1</sup>. Per le caratteristiche del materiale strutturale, tende ad essere una rottura progressiva. Pertanto, nella maggior parte dei casi si ha una prima flessione della struttura con conseguente inevitabile urto con

la torre (posta sottovento nella quasi totalità delle WTG). La conseguente rottura dà luogo a traiettorie varie che non sono deterministicamente calcolabili.

**Esempio di rottura di pala senza distacco e con distacco**
