**COMPLETAMENTO DELLA INFRASTRUTTURAZIONE PORTUALE  
MEDIANTE BANCHINAMENTO E REALIZZAZIONE DELLA RETROSTANTE  
COLMATA TRA IL PONTILE PETROLCHIMICO E COSTA MORENA EST**

**Integrazioni a seguito della richiesta dell'Autorità di  
Bacino Distrettuale dell'Appennino Meridionale**

**AdB R04**

<b>Autorità di Sistema Portuale del Mar Adriatico Meridionale</b>	<b>Porto di BRINDISI</b> LAVORI PER IL COMPLETAMENTO DELL'INFRASTRUTTURAZIONE PORTUALE MEDIANTE BANCHINAMENTO E REALIZZAZIONE DELLA RETROSTANTE COLMATA TRA IL PONTILE PETROLCHIMICO E COSTA MORENA EST Elaborati tecnici a corredo dell'istanza di revisione del PAI Integrazioni	<b>Relazione integrativa</b>					
		09	017	DR	032	0	GEO

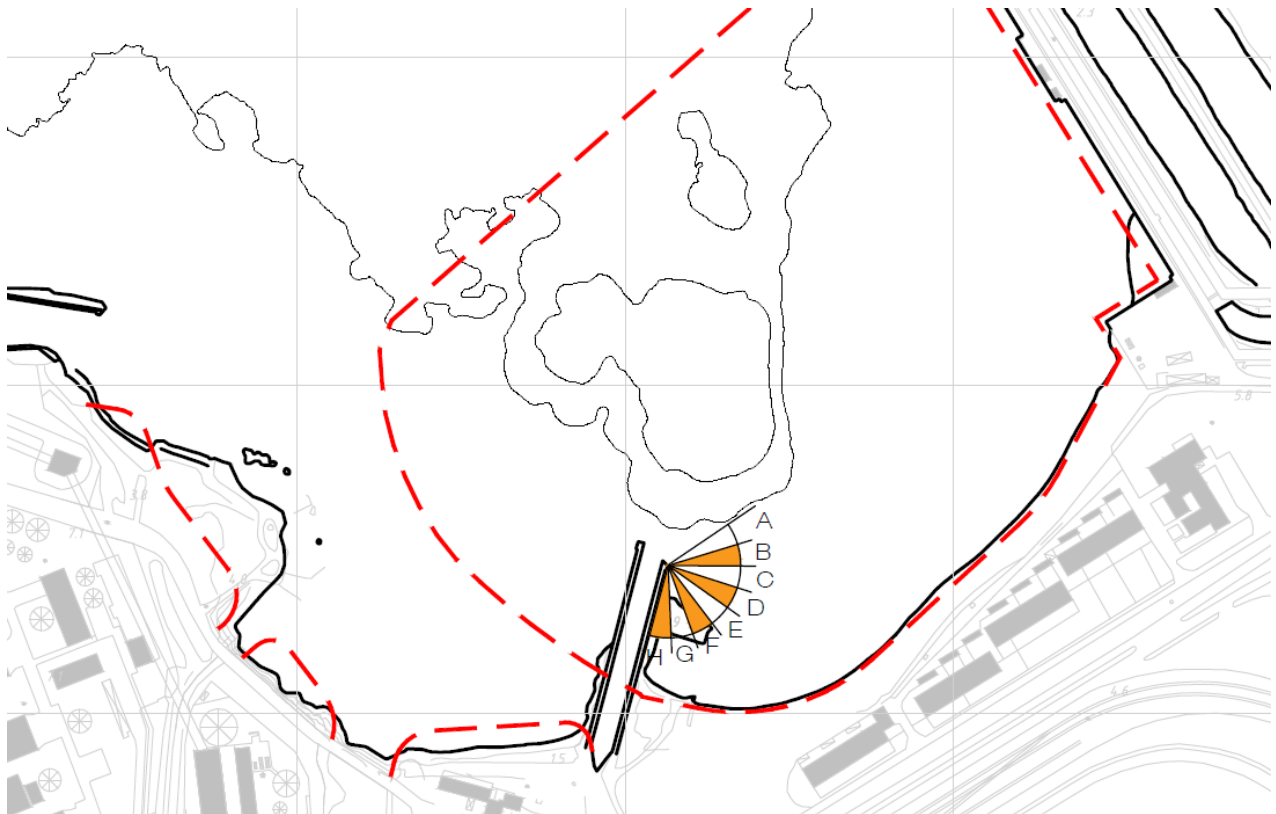
Zona a levante dell'insenatura – Punto di ripresa fotografico con i vari settori

Le immagini sono inserite in sequenza partendo dal Molo Polimeri (estremo est) e proseguendo verso il canale di scarico delle acque piovane dello stabilimento petrolchimico.

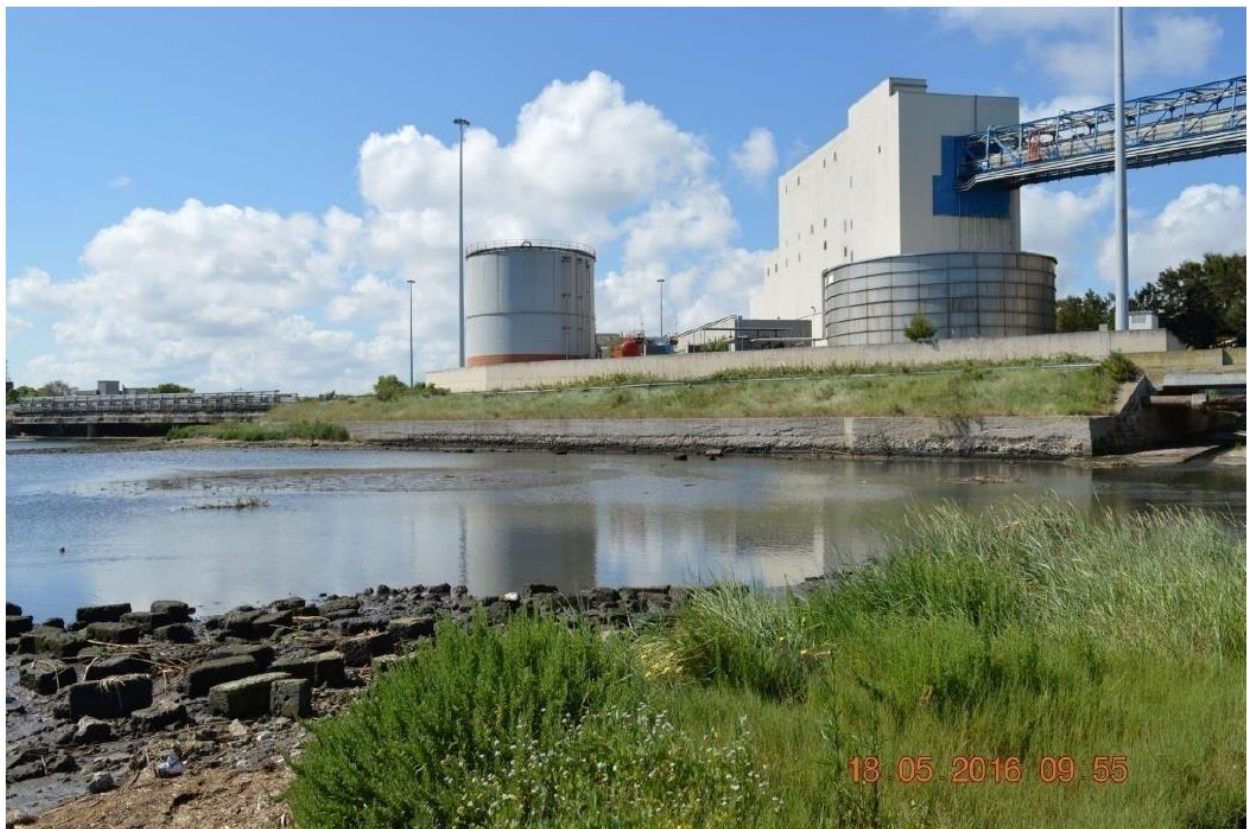
**Zona a ponente dell'insenatura – Zona W1 – Foto C**

La zona identificata nello stralcio planimetrico come W1 è chiaramente identificabile come un rilevato stradale compreso tra il mare e il vecchio canale di bonifica (ormai in disuso) e sostenuto lungo il lato mare da un muro a gravità (nelle zone ammalorate non sono evidenti le armature) con quota di sommità pari +2.10 m s.l.m.

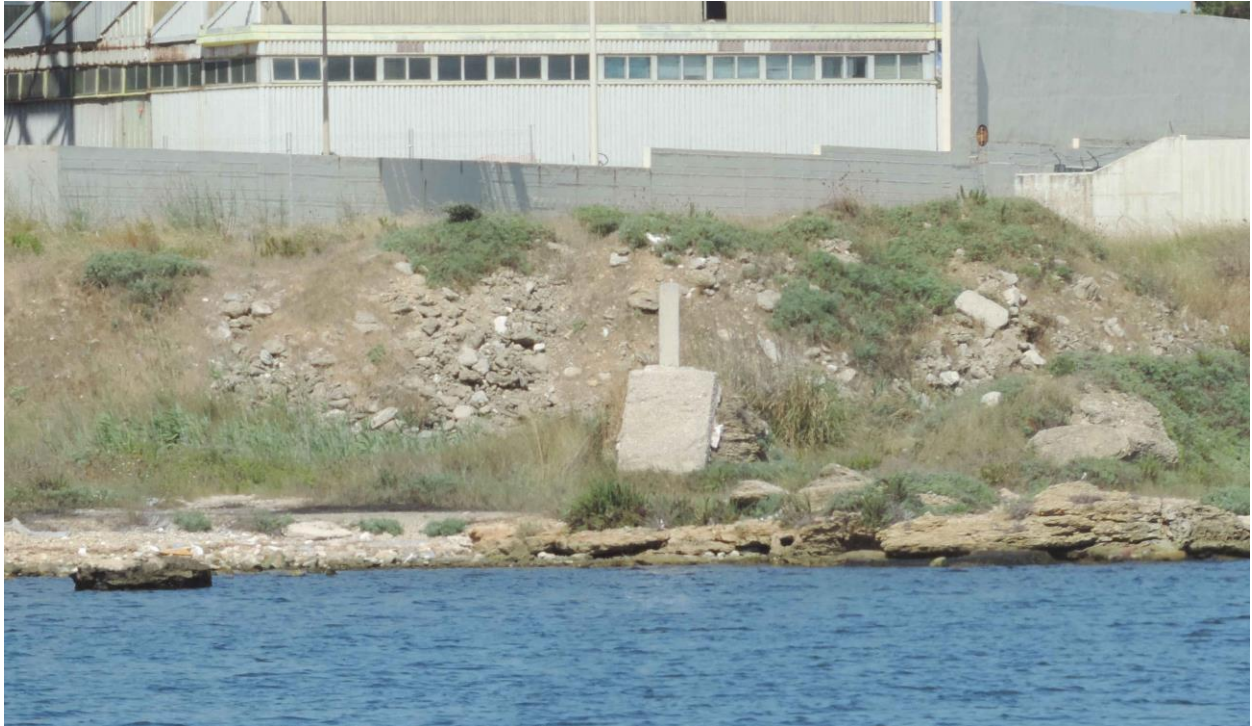
**Zona a ponente dell'insenatura – Zona W2– Foto E2 - Ingrandimento**

Dalle immagini emerge che la zona identificata come W2 sia caratterizzata da un substrato di calcarenite al livello del maro (emersione della “panchina”), e su cui poggia il materiale di riporto (tout-venant).

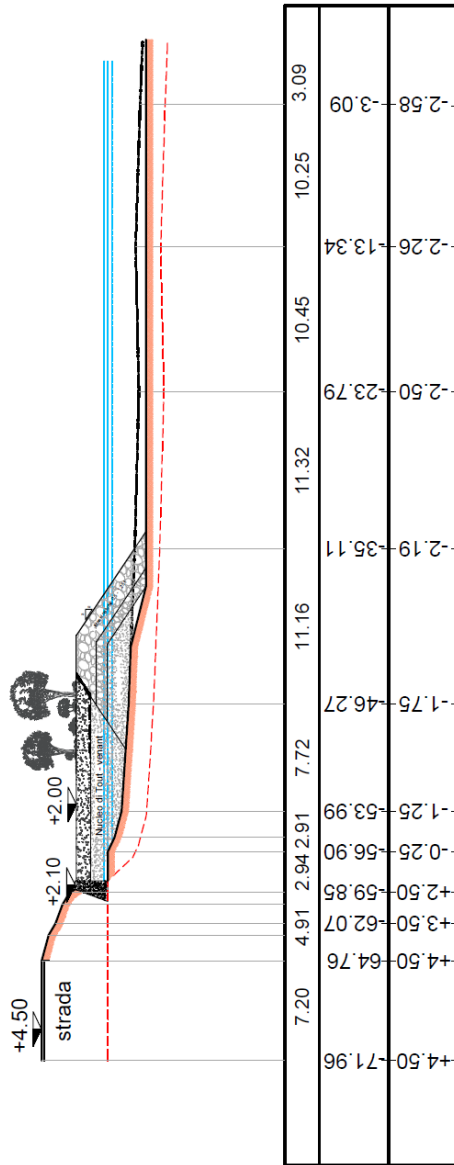
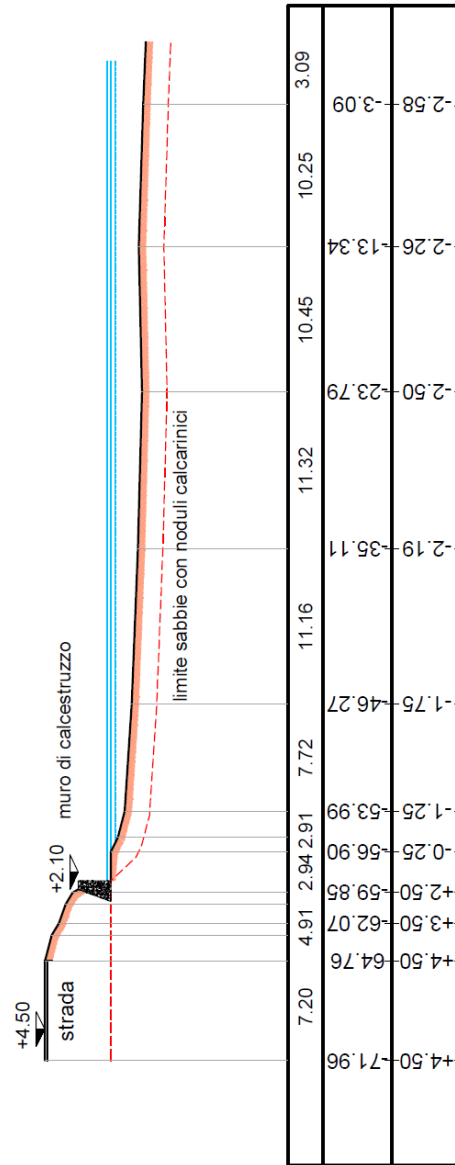
Riferimento : -13.00 m s.m.

<b>PROGETTO</b>	DISTANZE PARZIALI
	DISTANZE PROGRESSIVE
	QUOTE FONDALE/TERRENO

<b>ATTUALE</b>	DISTANZE PARZIALI
	DISTANZE PROGRESSIVE
	QUOTE FONDALE/TERRENO

**Figura 3-2 – Sezione A – A - configurazione attuale e di progetto**

1. lo stralcio topografico della zona a ponente dell'insenatura, con l'indicazione delle sezioni tipologiche di maggiore interesse
2. le sezioni tipologiche (nella configurazione attuale e di post-intervento, con l'indicazione del tetto dello strato "sabbie con noduli calcarinici - panchina ")
