Progetto per la realizzazione di un impianto per la produzione di energia elettrica da **fonte eolica**, ai sensi del Dlgs. n.387 del 2003, composto da n°10 aerogeneratori, per una potenza di 60 MW, sito nel comune di **Cellere(VT)**

ELAB.26

RELAZIONE SULL'ANALISI DEI
POSSIBILI INCIDENTI

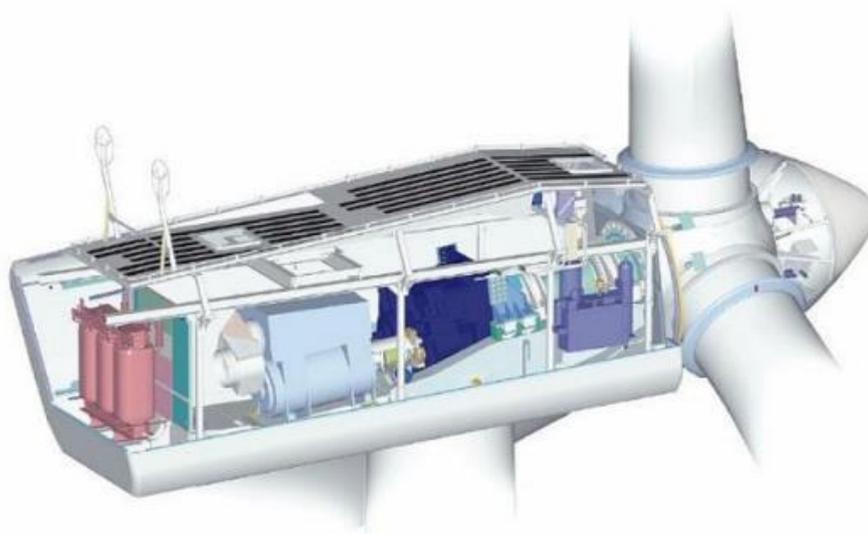
- Sistemi accessori: sistemi opzionali che permettono un uso migliore della macchina (sistemi di telecontrollo, montacarichi e ascensori per il personale di manutenzione, ecc.. Si riporta di seguito una figura esplicativa che mostra i componenti contenuti nella navicella;

Figura 1- Spaccato della navicella

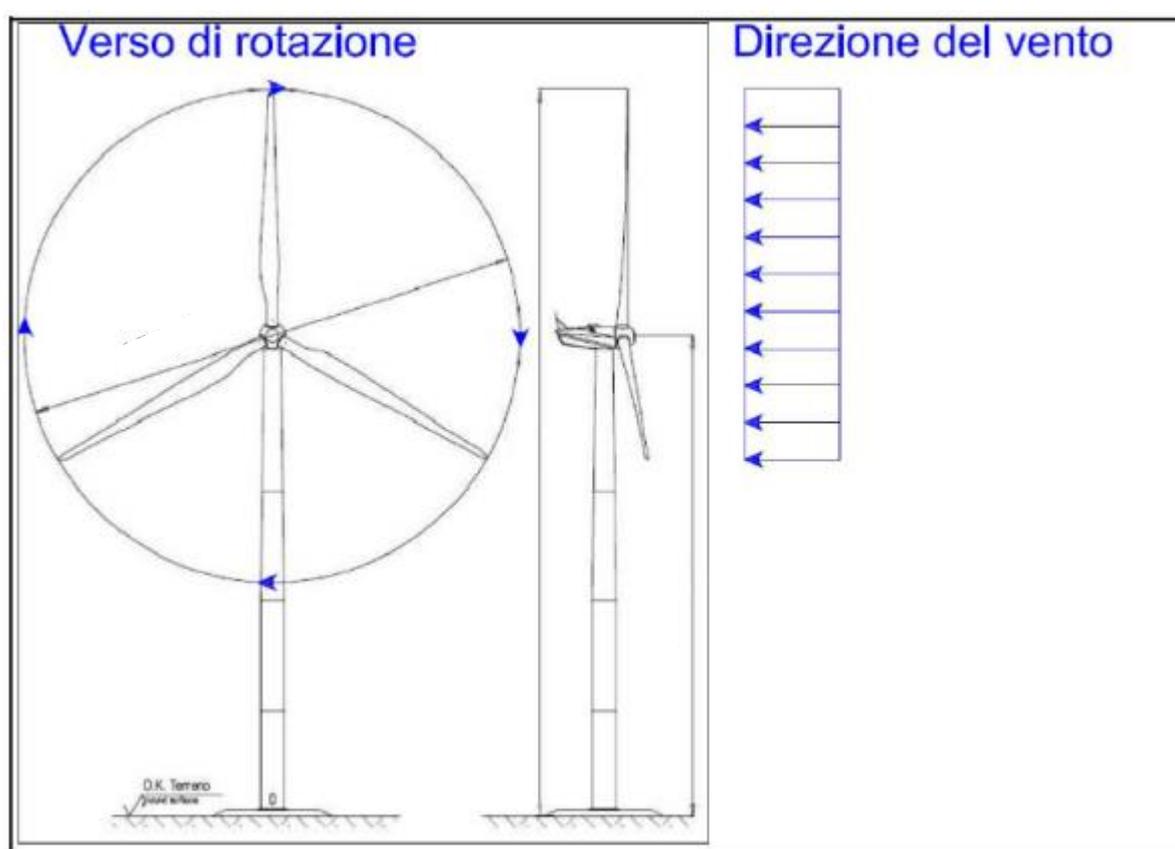
In particolare, è importante specificare che gli aerogeneratori sono provvisti di un sistema di controllo aerodinamico, che permette il controllo della potenza ruotando le pale intorno al loro asse principale, così modificando l'orientamento rispetto alla direzione del vento, per offrire allo stesso sempre il medesimo profilo alare garantendo, indipendentemente dalla direzione del vento, un verso orario di rotazione.

Si riporta di seguito una figura esemplificativa che evidenzia il verso di rotazione dell'aerogeneratore, in relazione alla direzione del vento.

Figura 2 - Relazione tra direzione del vento e rotazione delle pale

Questa considerazione servirà per fissare in ogni momento il verso della velocità tangenziale, responsabile della gittata nel piano, rispetto a quello della velocità del vento, ortogonale alla velocità tangenziale e a sua volta responsabile della gittata fuori dal piano. Dalla composizione delle due traiettorie si ottiene la traiettoria complessiva che individua la direzione del moto del corpo che eventualmente si distacca. Mettendo in relazione tale traiettoria con la corografia del luogo si capisce se la pala nella percorrenza della sua traiettoria può rappresentare un elemento di

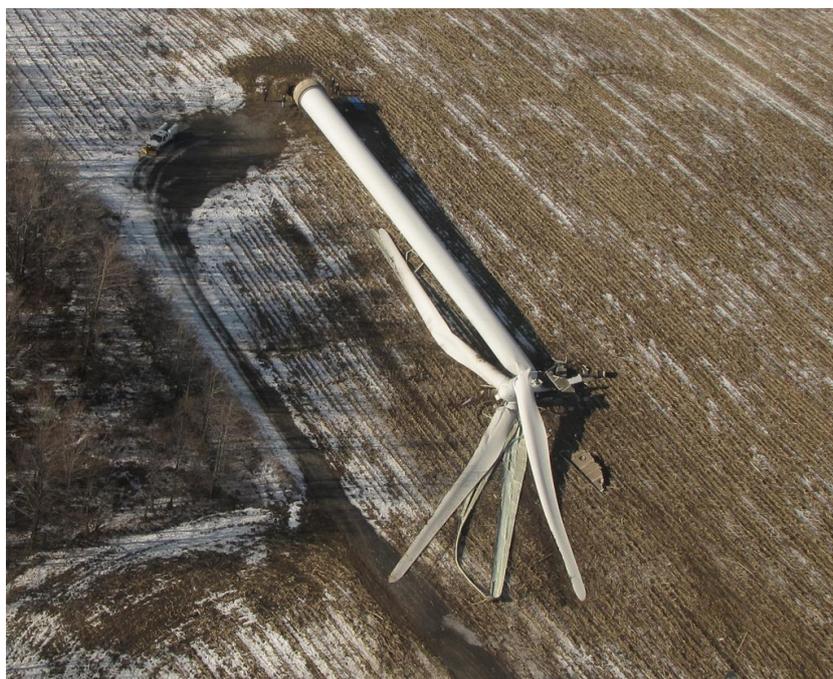
Un altro caso di possibile incidente può essere che precede la distruzione totale dell'aerogeneratore a seguito del rovesciamento completo dell'insieme turbina-fondazione, come è possibile vedere nella foto sottostante.

Figura 4 - Rovesciamento completo dell'insieme turbina-fondazione

Le condizioni che possono comportare tale evento possono essere ascritte nella casistica dell'errore umano. Le fondazioni degli aerogeneratori sono progettate per contrastare e controbilanciare elevatissimi momenti flettenti, nell'ordine dei milioni di Nm, e riescono a far fronte alle richieste prestazionali generate sia da condizioni ambientali eccezionali che ad eventi di natura sismica. Nello specifico, le cause che possono generare tale evento, possono andare dall'errore progettuale a quello di realizzazione nell'applicazione dei dettami progettuali e/o nella scelta di materiali non idonei alla tipologia di struttura.
