**ADEGUAMENTO TECNICO IMPIANTO EOLICO
MEDIANTE INTERVENTO DI REPOWERING DELLE TORRI ESISTENTI
E RIDUZIONE NUMERICA DEGLI AEROGENERATORI
- INTERVENTO IR8 -**

PROGETTO DEFINITIVO

**RELAZIONE SPECIALISTICA
STUDIO SUGLI EFFETTI DI SHADOW FLICKERING**

MONTAZZOLI località Monte Fischietto, Colle Lettiga e Monte di Mezzo

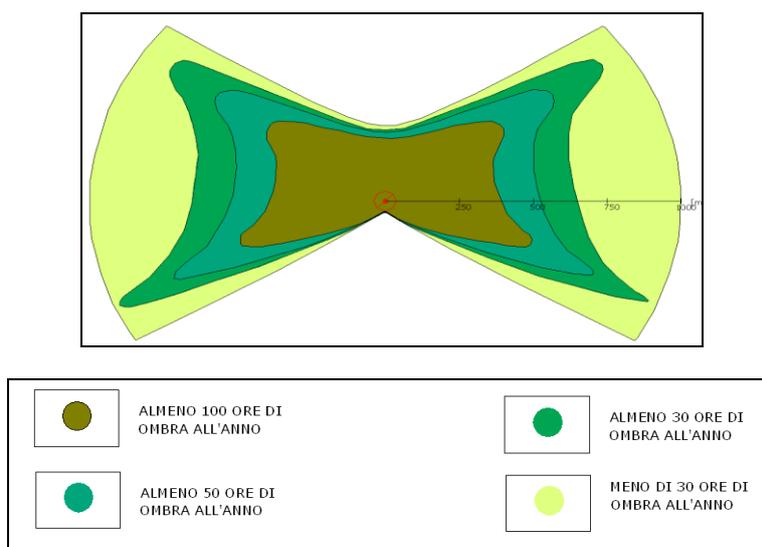
Il grafico in figura 1 riporta l'evoluzione annuale dell'ombra di una turbina considerando il caso peggiore di pale sempre in rotazione intorno al mozzo, e orientate sempre ortogonalmente al sole durante la sua evoluzione giornaliera.

Come è evidente dal grafico e dalla legenda le ore annue di ombra sono sempre minori con l'aumentare della distanza dal pilone secondo una particolare geometria dettata dalla posizione geografica.

Figura 1: Evoluzione annuale tipo dell'ombra di una pala

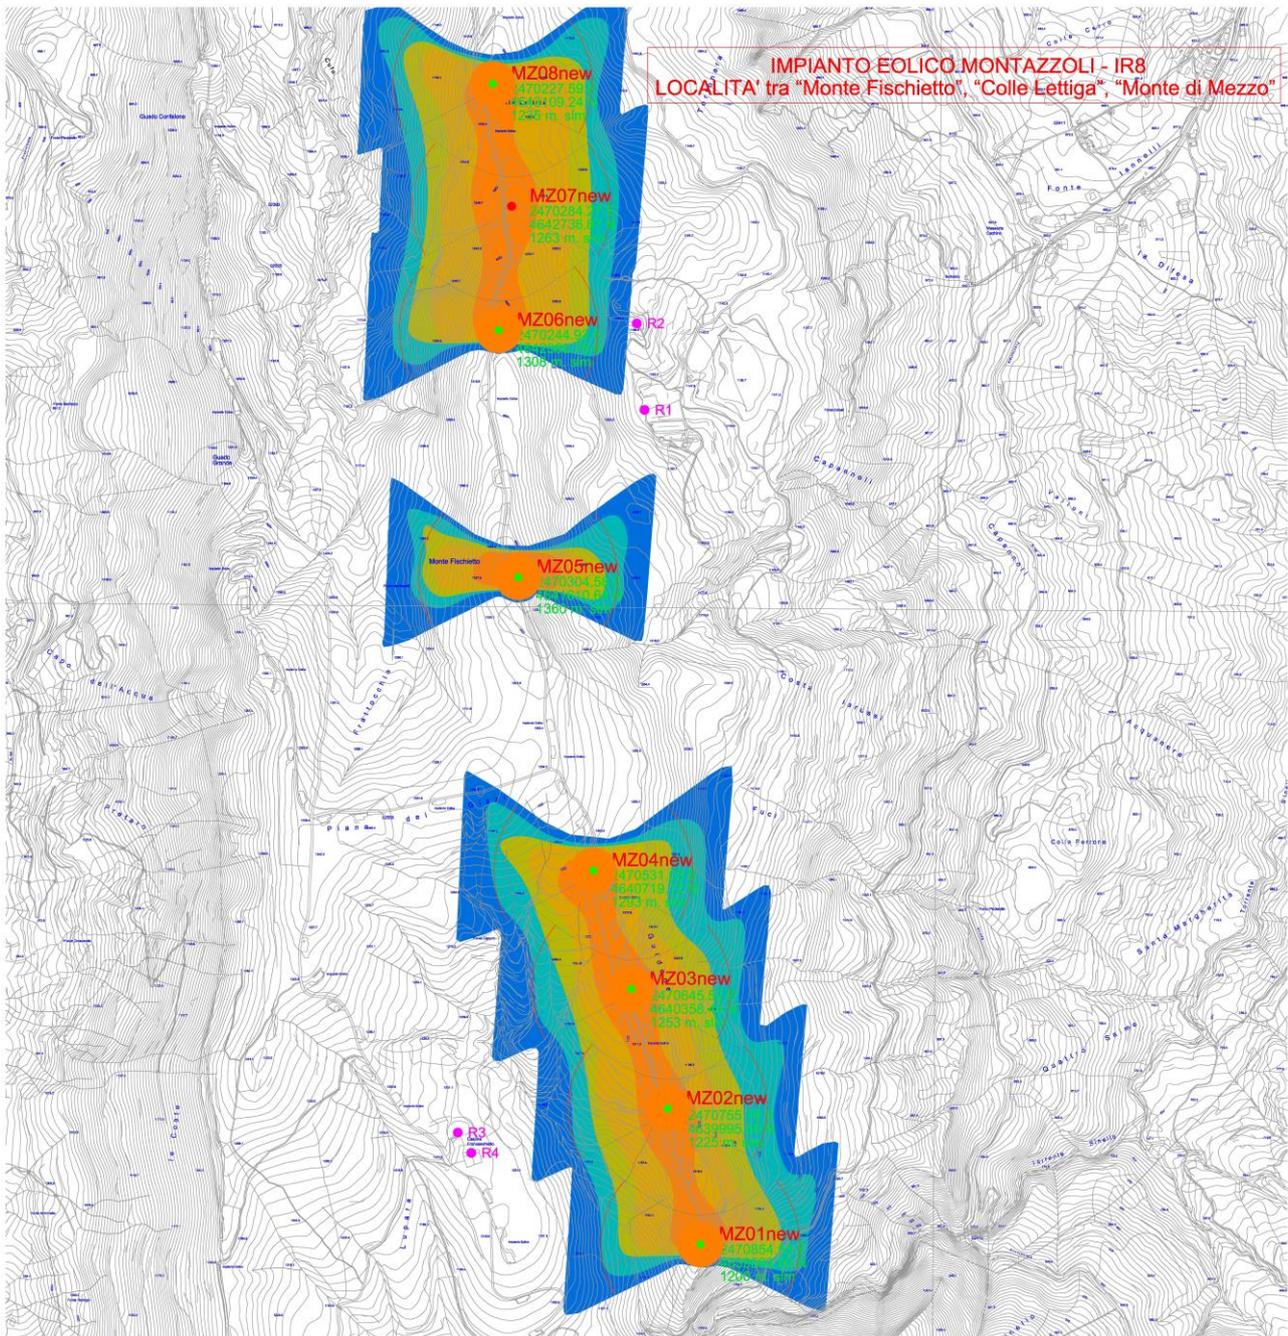
Lo studio del fenomeno si basa su un modello digitale del terreno dell'area oggetto di intervento, tenendo in considerazione l'ubicazione degli aerogeneratori e dei ricettori sensibili, confrontati con la posizione del sole in tutti i periodi dell'anno con le ore di funzionamento possibile delle turbine nello stesso lasso di tempo.

Si è quindi agito con l'individuazione delle relative posizioni del sole nell'arco di un anno rispetto alle macchine e ai ricettori sovrapponendo i ricettori con una planimetria vettoriale delle curve di livello in modo tale da identificare l'ampiezza del cono d'ombra dell'aerogeneratore in fase di esercizio considerando l'andamento del terreno circostante.

Stralcio su CTR del fenomeno shadow flickering per il parco eolico in esame
