PARTICOLARE A.1 Risoluzione interferenza tra condotta irrigua e cavidotto AT

D						DATE	SCALE 1/20	RePlus S.r.l.	INSE S.R.L.
C						DRAWN	INSE		
B	28/02/2022	INSE Srl	INSE Srl			02/22	CHECKED	Parco eolico Campomarino	
A	10/05/2020	INSE Srl	INSE Srl			05/20	REVISED-EDPR	Particolari delle interferenze con sotto servizi irrigui Regione Molise - Comune di Campomarino (CB)	
EDIC.	DATE	DRAWN	CHECKED	REVISED-EDPR	MODIFICATION		Format A3	CAD N°: OW320290311BW_CMOCV23

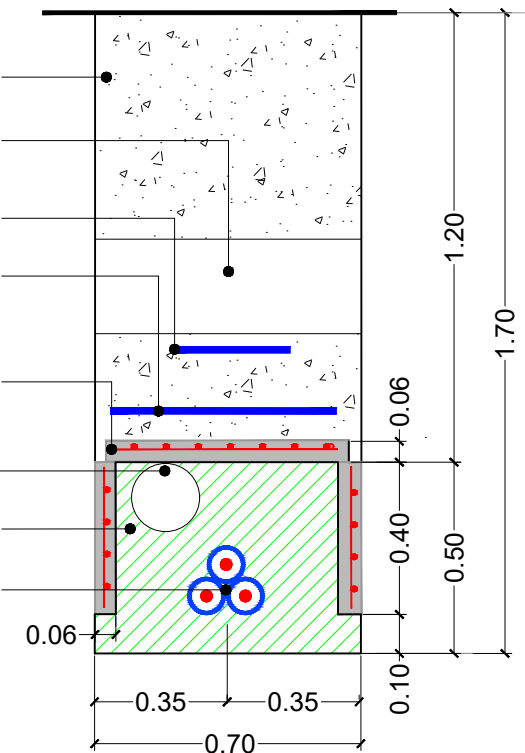
POSA IN TERRENO AGRICOLO

- Materiale inerte o altro materiale idoneo
- Condotta irrigua esistente
- Nastro monitore in pvc
- Rete in pvc
- Piastre di protezione in c.a.v. ux lk20/2 e ux lk20/3
- Tubo in HDPE 90
- Cemento Magro UX LK50
- Cavo XLPE

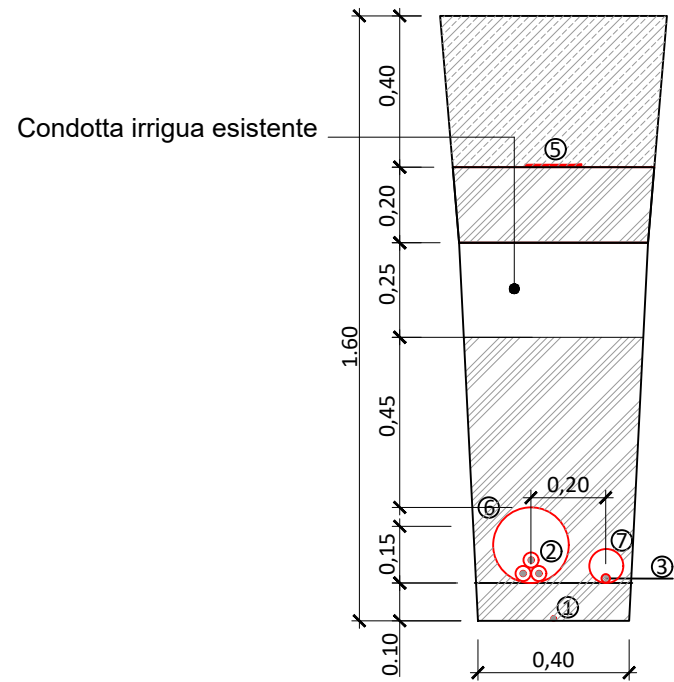
"A.2"

**PARTICOLARE "A" -
Risoluzione interferenza tra condotta irrigua e cavidotto MT**

**CAVO 30 kV
POSA IN TERRENO AGRICOLA**

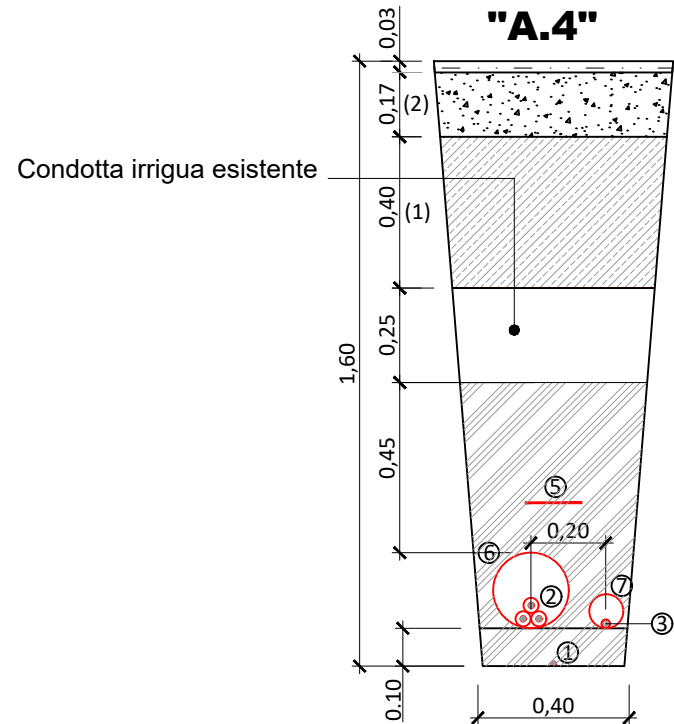
"A.4"

POSA SU STRADA ASFALTATA

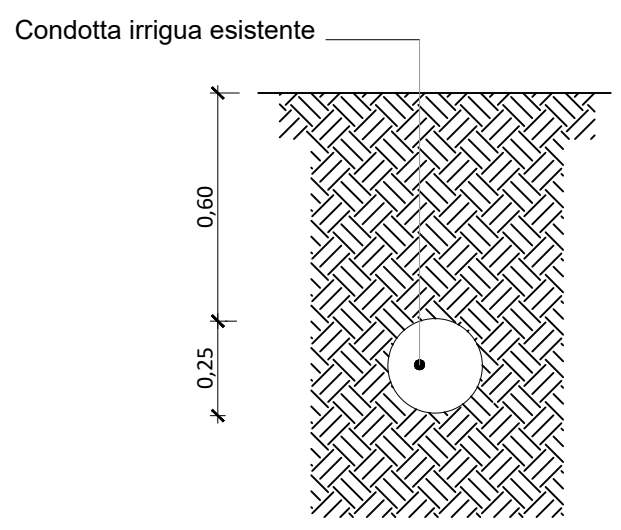
Stato di fatto

PARTICOLARE "B"

Risoluzione interferenza tra condotta irrigua e slargo stradale

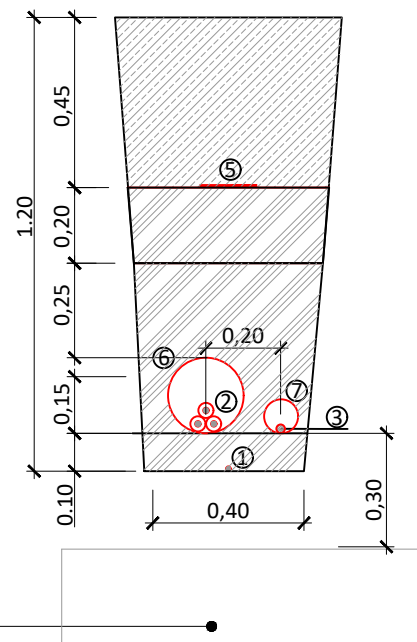
"C.1"

**PARTICOLARE "C" -
Risoluzione interferenza tra condotta irrigua e cavidotto MT esistente**

**CAVO 30 kV
POSA IN TERRENO AGRICOLO**

Controtubo per posa Condotta irrigua

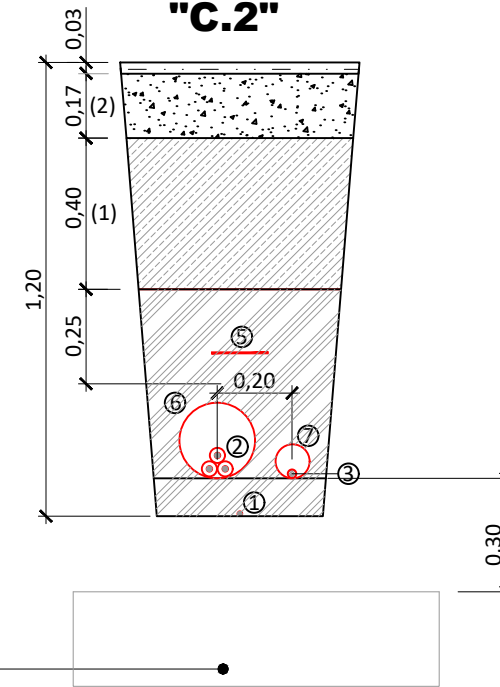
"C.2"

**CAVO 30 kV
POSA SU STRADA ASFALTATA**

Controtubo per posa Condotta irrigua
