**COMPLETAMENTO DELLA INFRASTRUTTURAZIONE PORTUALE MEDIANTE BANCHINAMENTO
E REALIZZAZIONE DELLA RETROSTANTE COLMATA TRA IL PONTILE PETROLCHIMICO E COSTA MORENA EST**

**DEC VIA 254/2021, ART. 3, CONDIZIONE N. 1, LETT. b)
MITIGAZIONE PAESAGGISTICA PIATTAFORMA CAPO BIANCO**

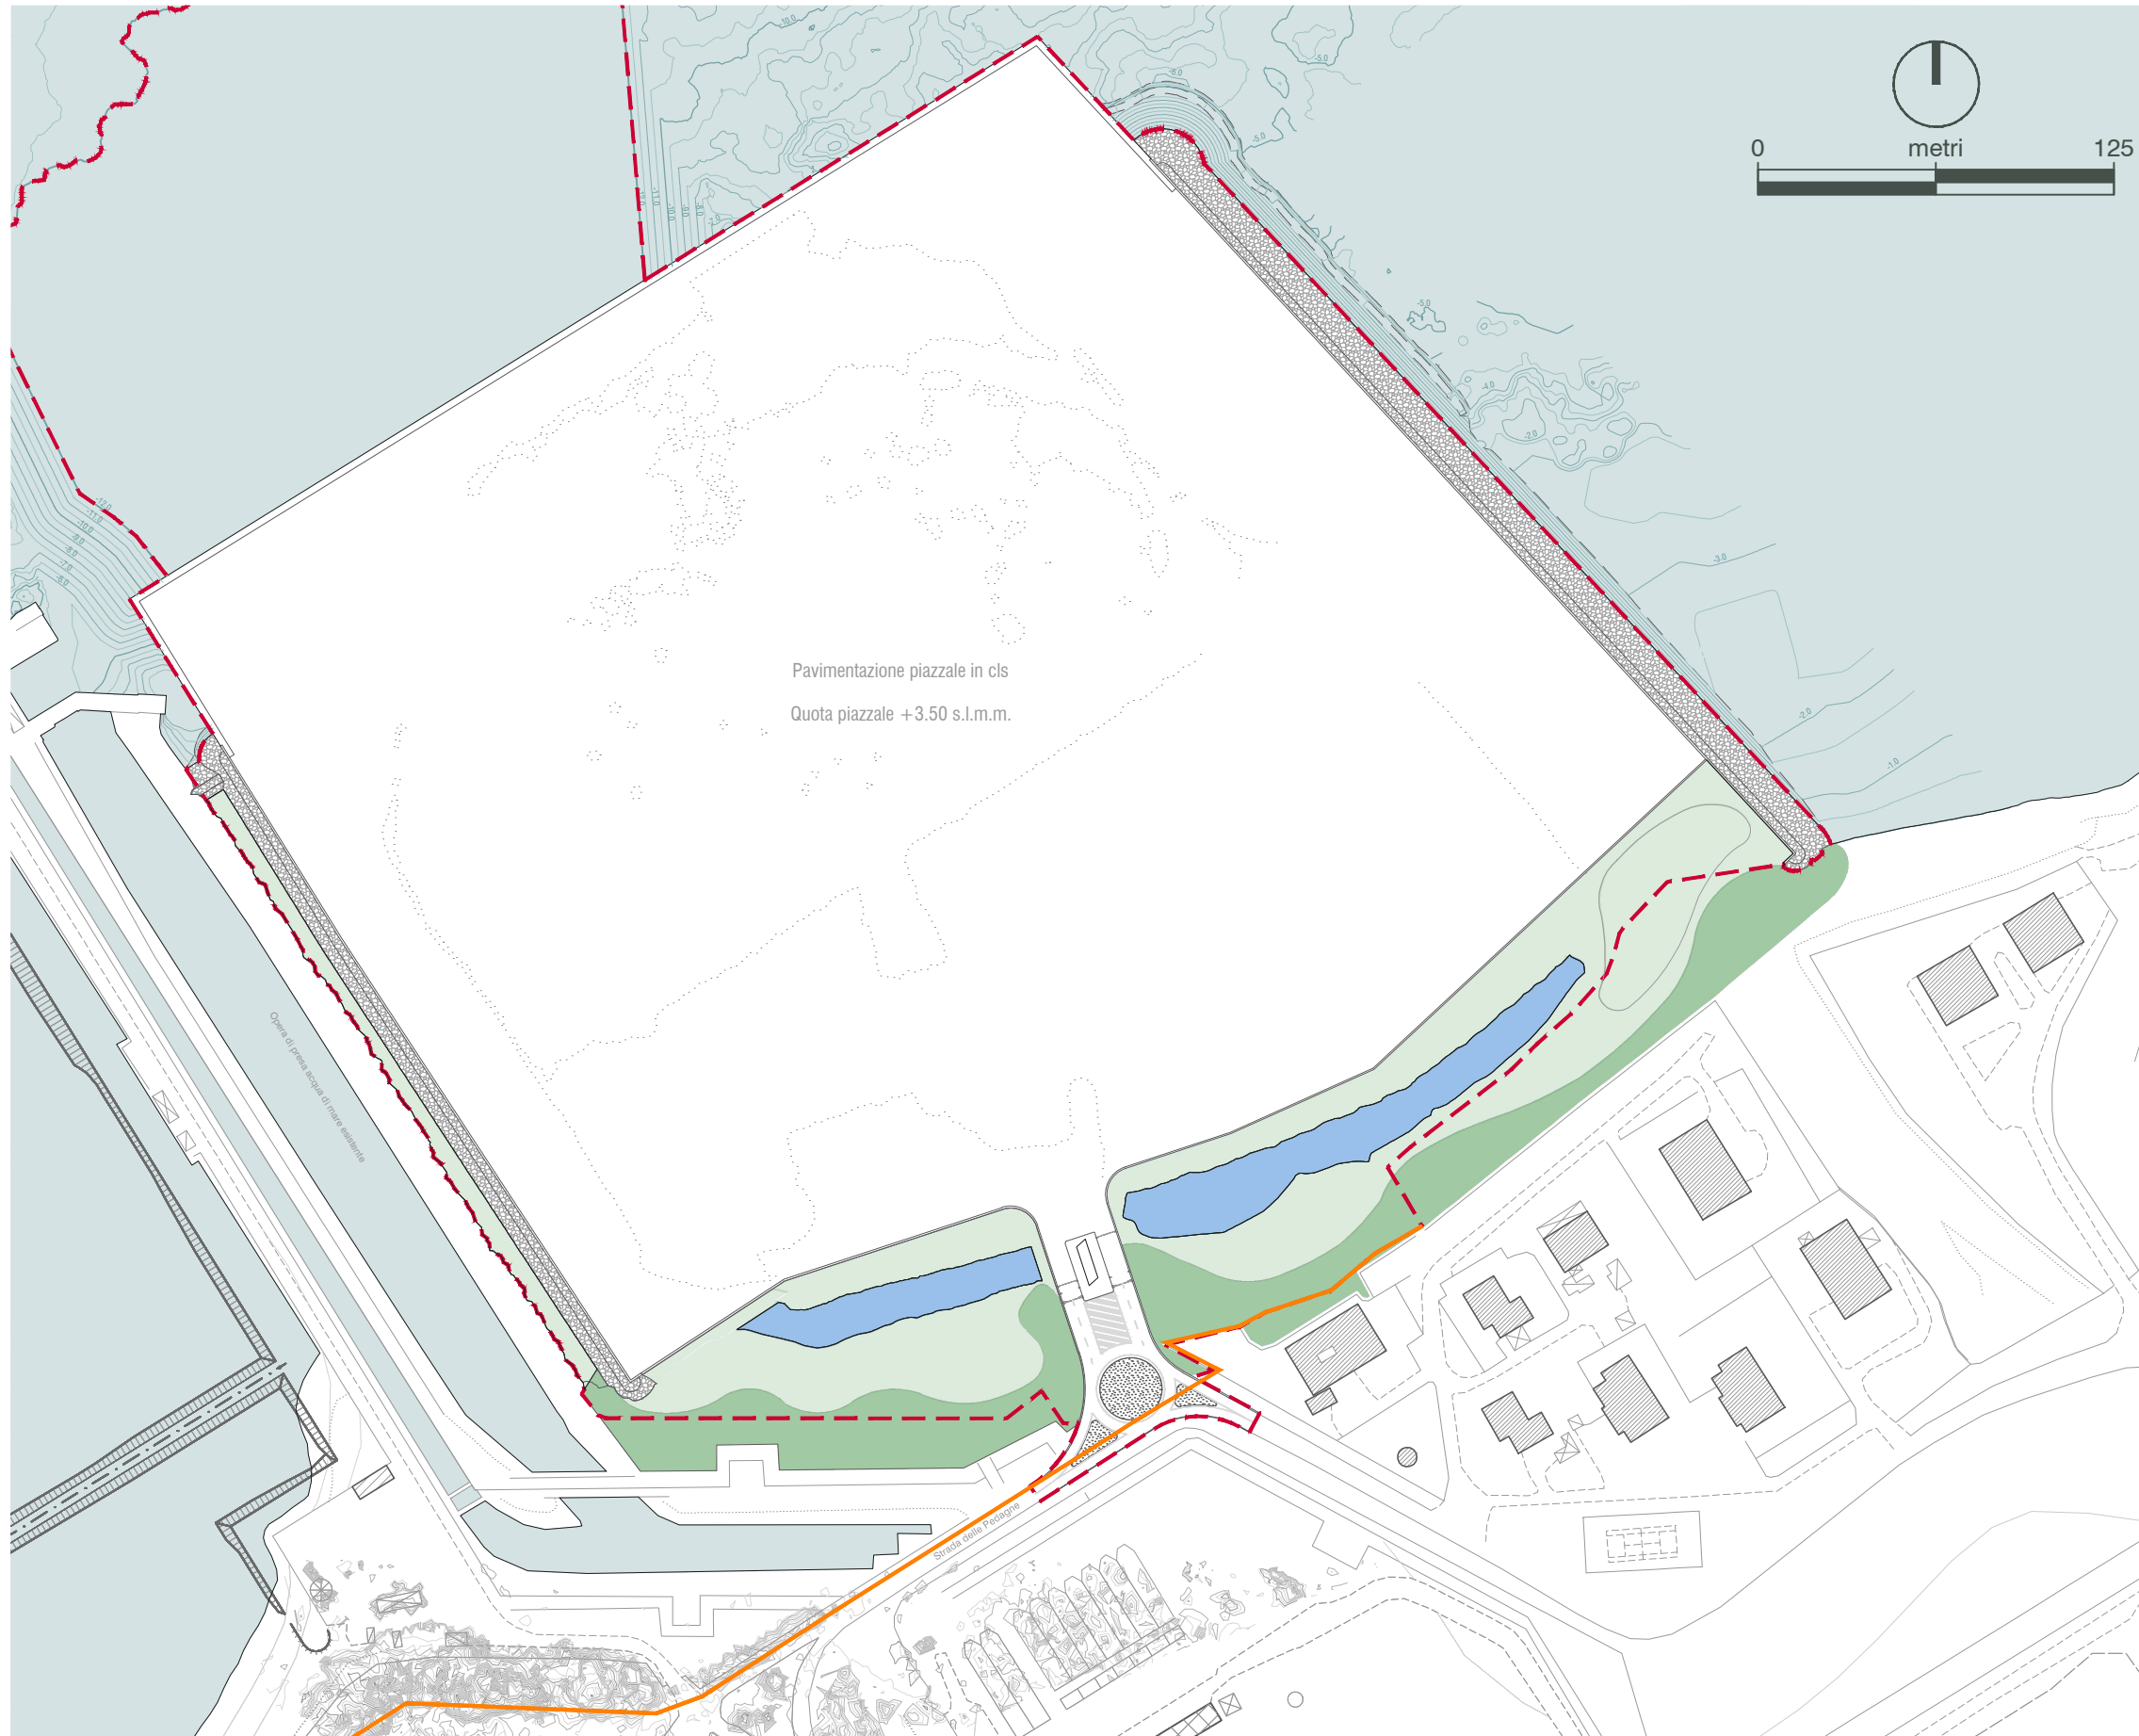
Interventi di mitigazione paesaggistica della piattaforma Capo Bianco

1 | Verde di nuovo impianto ottenuto tramite la realizzazione di rilevati vegetati "dune" di altezze variabili a mitigazione visiva delle attività portuali che saranno svolte sulla colmata
-

3 | Aree verdi esistenti recuperate (macchia mediterranea) - dentro e fuori il limite demaniale marittimo

- formazione di nuovo verde presso la zona retrostante della colmata esistente tramite la realizzazione di rilevati vegetati "dune" di altezze variabili a mitigazione visiva delle attività portuali che saranno svolte sulla colmata;
- recupero di zone umide costiere degradate con realizzazione di zone depresse ai piedi dei rilevati, "stagni retrodunali";
- recupero delle aree a verde esistenti (macchia mediterranea) e degradate con integrazione e aumento della massa arborea arbustiva della fascia litoranea attraverso nuovi rimboschimenti e realizzazione di ampie zone di macchia mediterranea - dentro e fuori il limite demaniale marittimo.
