IBERDROLA RENOVABLES ITALIA S.p.A.

PARCO EOLICO "CARBONIA"

RELAZIONE GITTATA MASSIMA ELEMENTI ROTANTI E ANALISI DI
POSSIBILI INCIDENTI

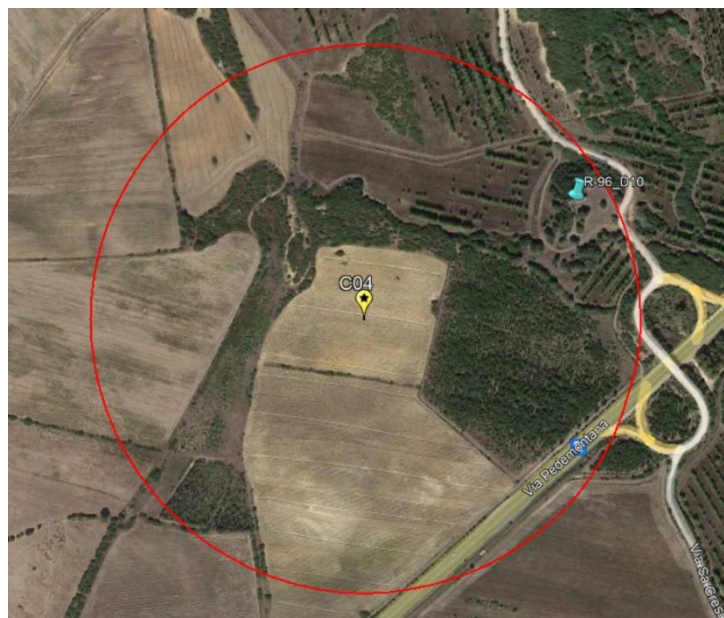
Figura 8 *Disposizione del ricettore (tabella 4) rispetto la Turbina con relativo buffer di 300 metri*
