PROGETTO DEFINITIVO

PROGETTO DEFINITIVO PER LA REALIZZAZIONE DI UN IMPIANTO EOLICO DELLA POTENZA DI 60,0 MW integrato con un sistema di accumulo della potenza di 20,0 MW e delle relative opere di connessione alla RTN sito nei comuni di Caldarola e Camerino (MC)

Studio sulla trasportabilità dal porto al sito

FLS-CLD-ST

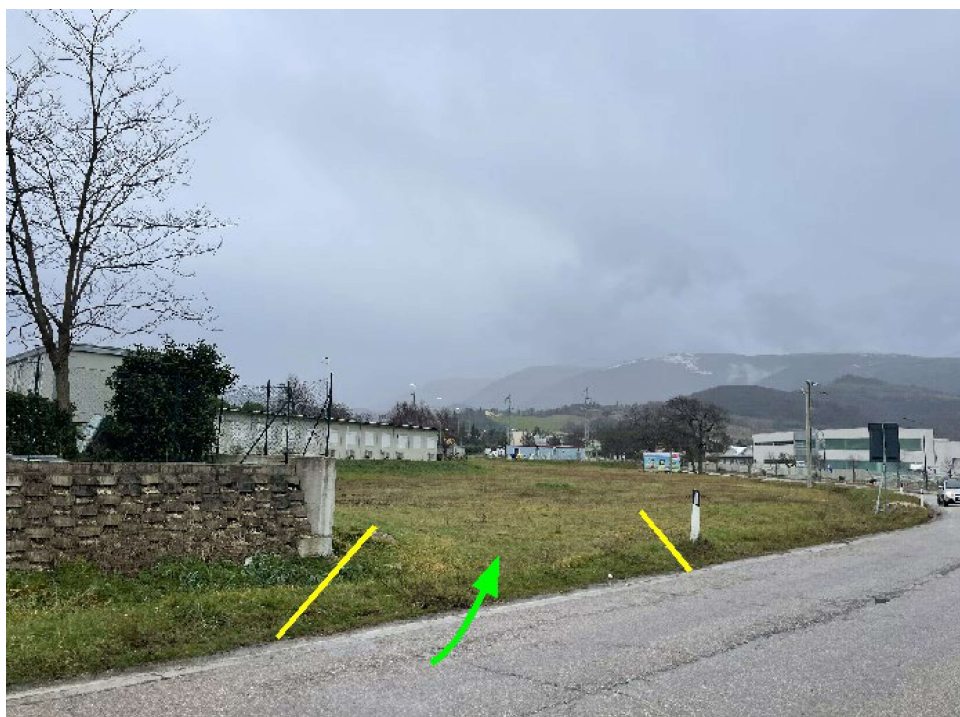
Figura 2 Area di trasbordo da convoglio a blade lifter.

Il percorso di accesso al sito ha origine presso il porto di Ravenna, prosegue lungo la E55, l'autostrada A14 sino all'uscita di Civitanova Marche. Da qui si procede lungo la SS77var sino all'uscita di Via Nazionale, dove avviene il passaggio delle pale da convoglio a blade lifter presso un'area opportunamente scelta (Figura 2). Quest'ultima è stata individuata in terreno agricolo (Comune di Belforte del Chienti, MC), che presenta una superficie libera sufficientemente ampia per consentire le operazioni di trasbordo. Vengono quindi imboccate via Santa Maria, la SP49, la SP502, sino a Contrada S. Domenico ed infine al sito. La sua lunghezza è di circa 273.3 km e si articola per lo più lungo l'autostrada, strade statali e provinciali. Può essere suddiviso in 3 tratti principali: dal porto di Ravenna all'autostrada A14, dall'ingresso in A14 all'uscita di Civitanova Marche e dalla suddetta uscita al sito. In maggior dettaglio (Figura 1):

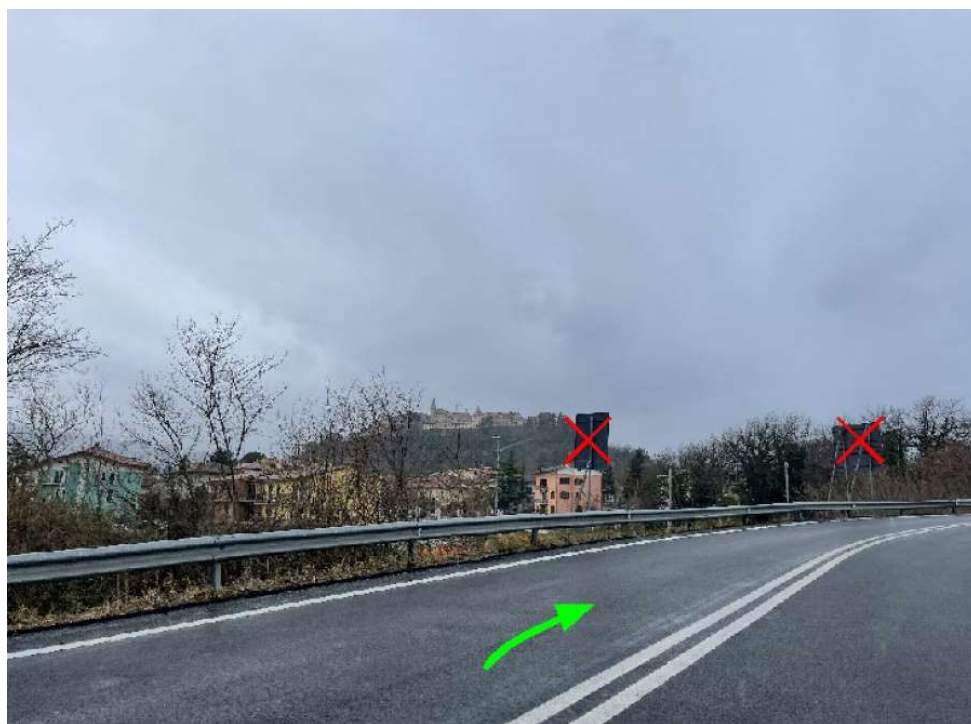
Viene momentaneamente rimossa la segnaletica stradale verticale di intralcio al passaggio del convoglio, quindi si procede al ripristino.

Figura 6 Esempio rimozione segnaletica stradale verticale

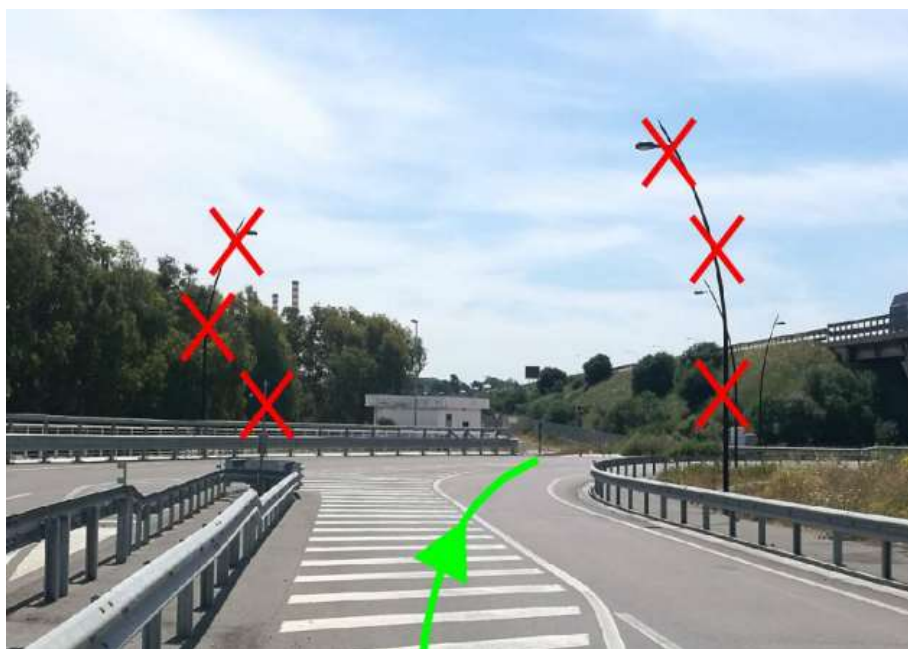
Vengono momentaneamente rimossi i pali della luce di intralcio al passaggio del convoglio.

Figura 7 Esempio rimozione pali della luce

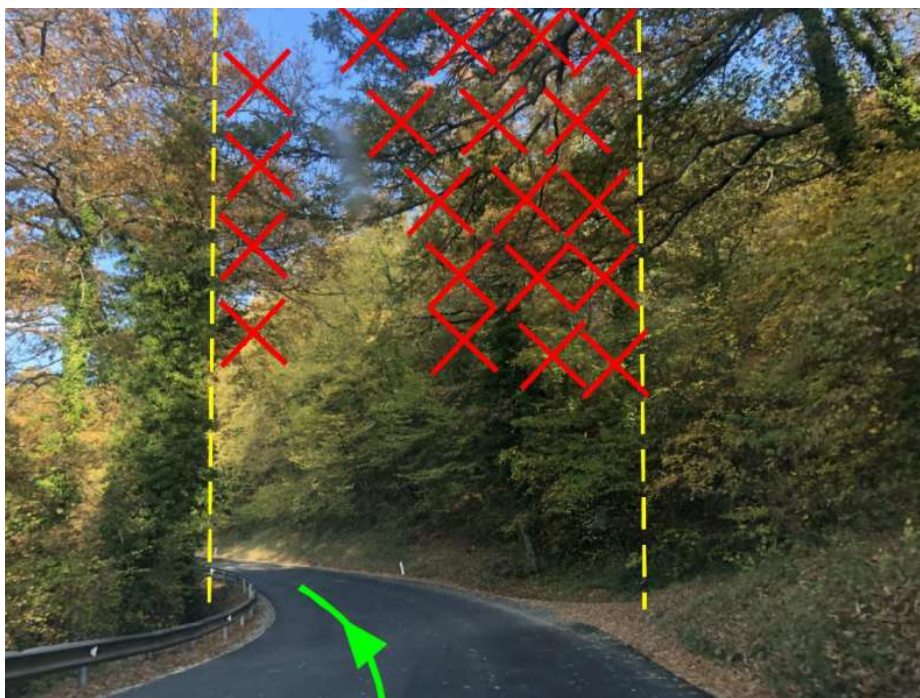
Viene realizzata la pulizia della strada tagliando i rami degli alberi aggettanti.

Figura 8 Esempio pulizia della vegetazione

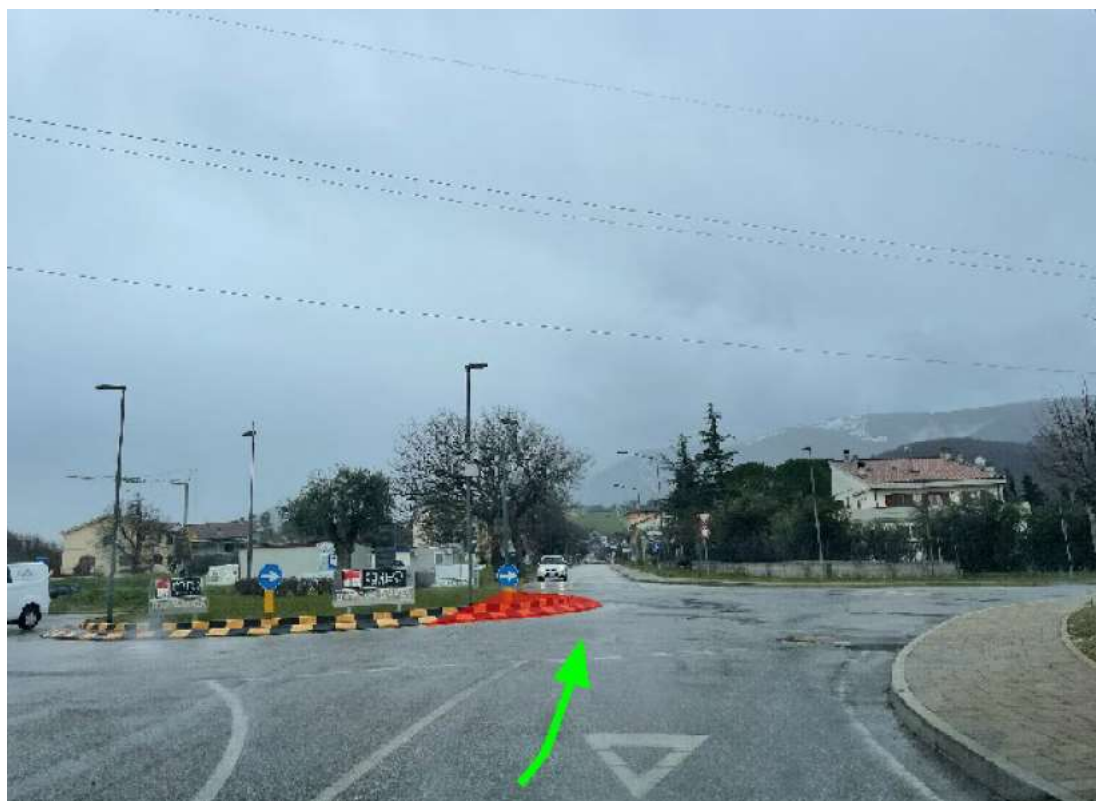
Per superare le rotatorie si possono prevedere allargamenti, rimozione di spartitraffico o possono essere realizzati percorsi che tagliano le rotatorie stesse, per poi ripristinarle alle condizioni prima dell'intervento.

Figura 9 Esempio risoluzione rotatorie

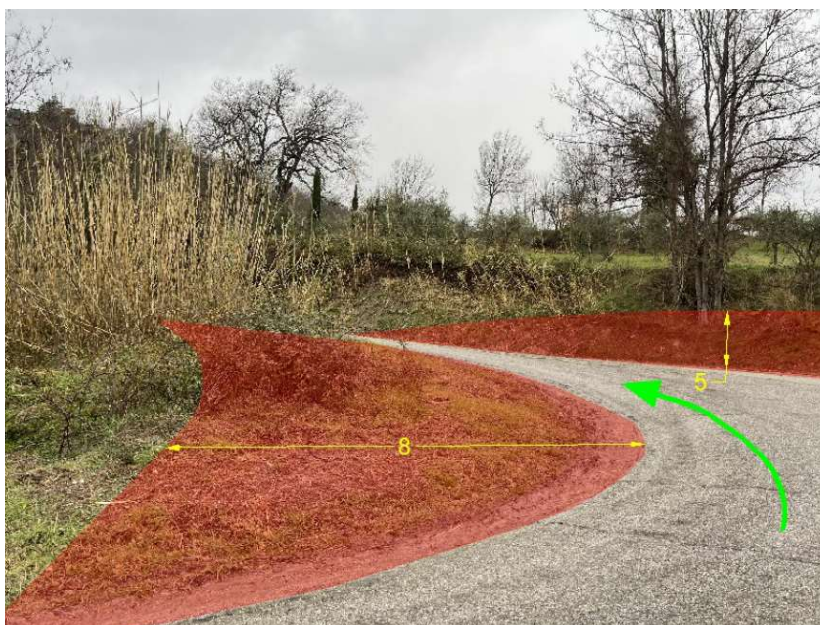
In presenza di curve strette si può prevedere la realizzazione di allargamenti della sede stradale o aree di manovra.

Figura 10 Esempio allargamento curva stretta

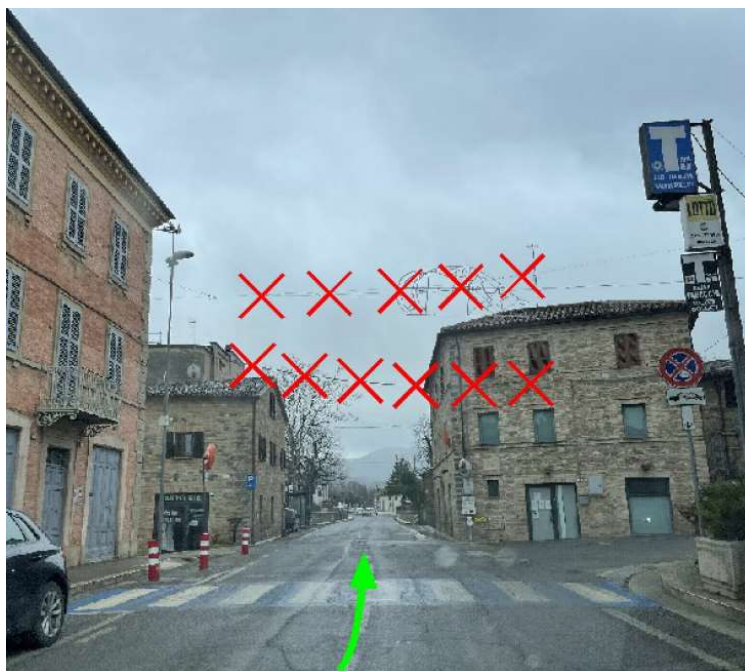
In presenza di cavi elettrici o del telefono che ostacolo il transito del convoglio, essi vengono rimossi ed interrati.

Figura 11 Esempio rimozione cavi elettrici e del telefono
