**INTERVENTI DI ADEGUAMENTO DELLA DIGA DI GIUDEA
A GELLO NEL COMUNE DI PISTOIA (PT)**

PROGETTO DEFINITIVO

Tavola	Nome Elaborato:	Scala:
AE01	RELAZIONE ILLUSTRATIVA SULLE ALTERNATIVE PROGETTUALI	-
		Data:
		20/05/2022

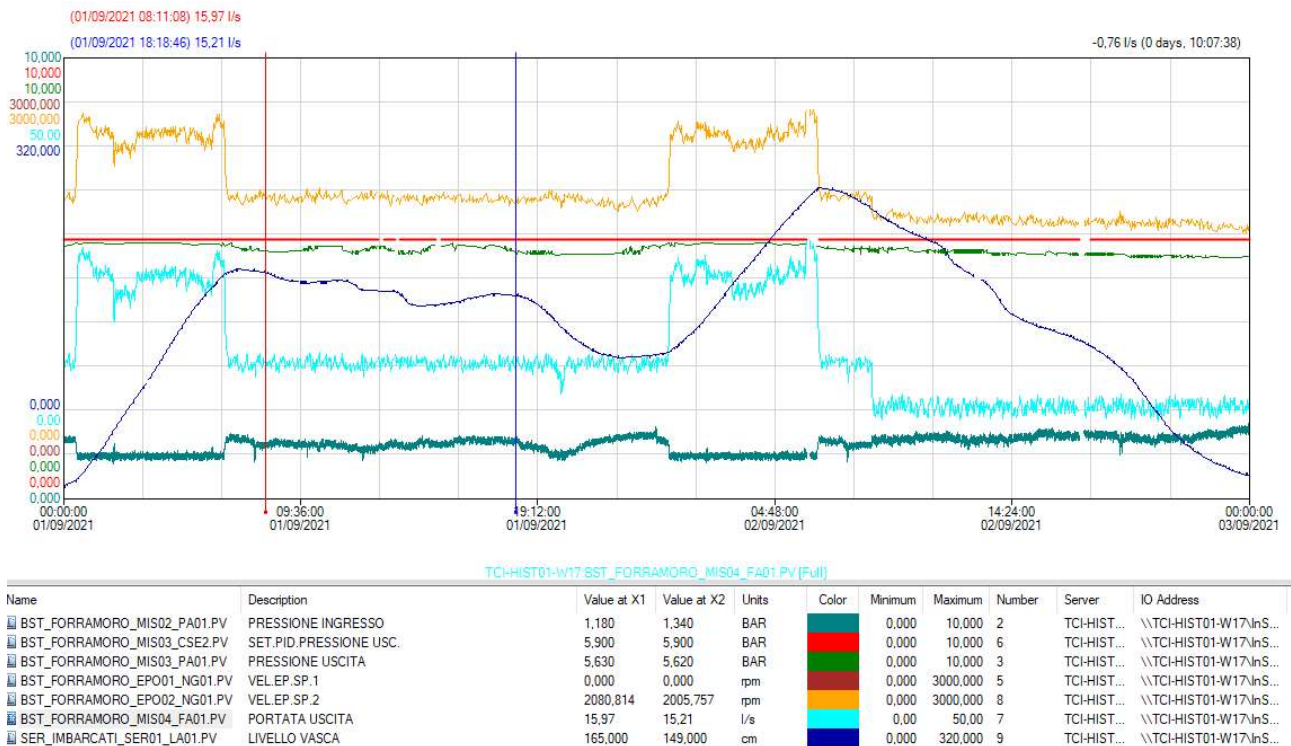
Figura 3-1 – BST Forramoro, ordinario estivo attuale

Si riporta in Figura 3-1 il funzionamento del BST Forramoro nella configurazione attuale ordinaria.

Su Forramoro sono necessari n°2 nuovi booster (n°1 + n°1 riserva) con punto di lavoro $Q=45$ l/s, $\Delta H=42$ m cad.

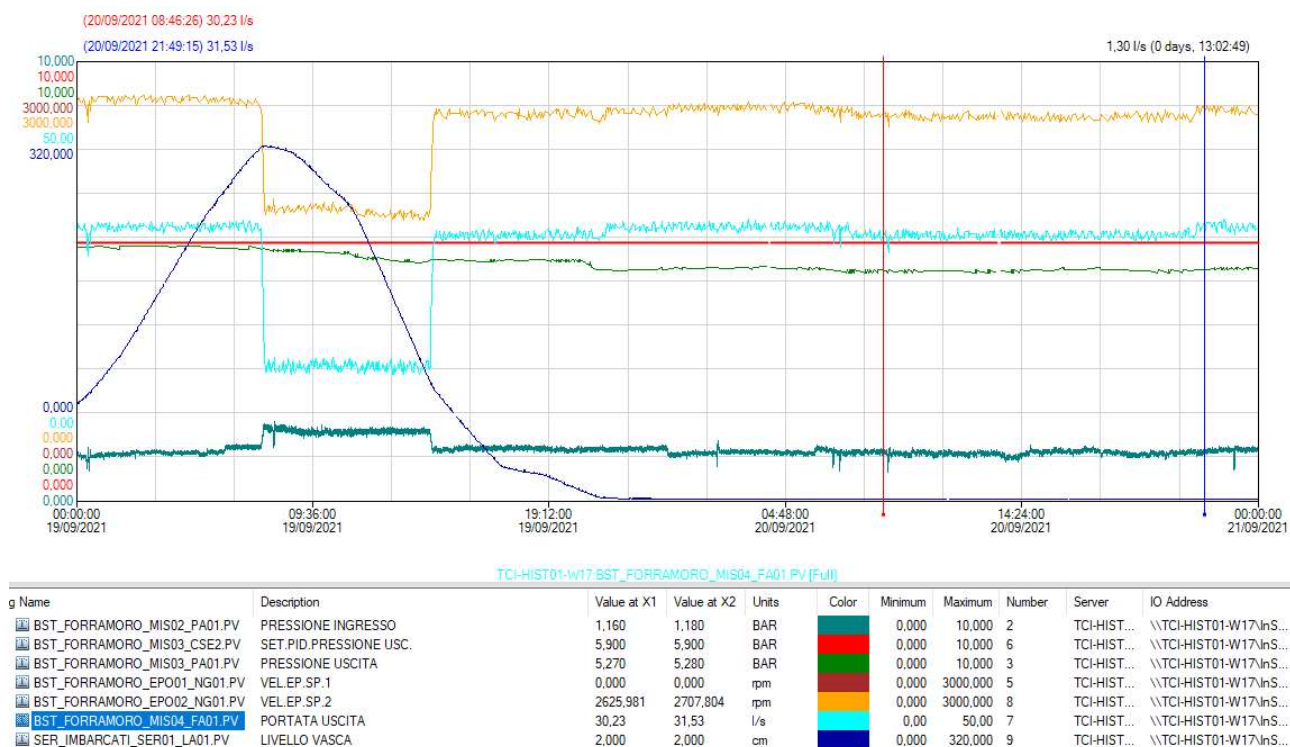
Figura 3-2 – BST Forramoro, critico estivo attuale

Si riporta in Figura 3-2 il funzionamento del BST Forramoro nella configurazione attuale critica.

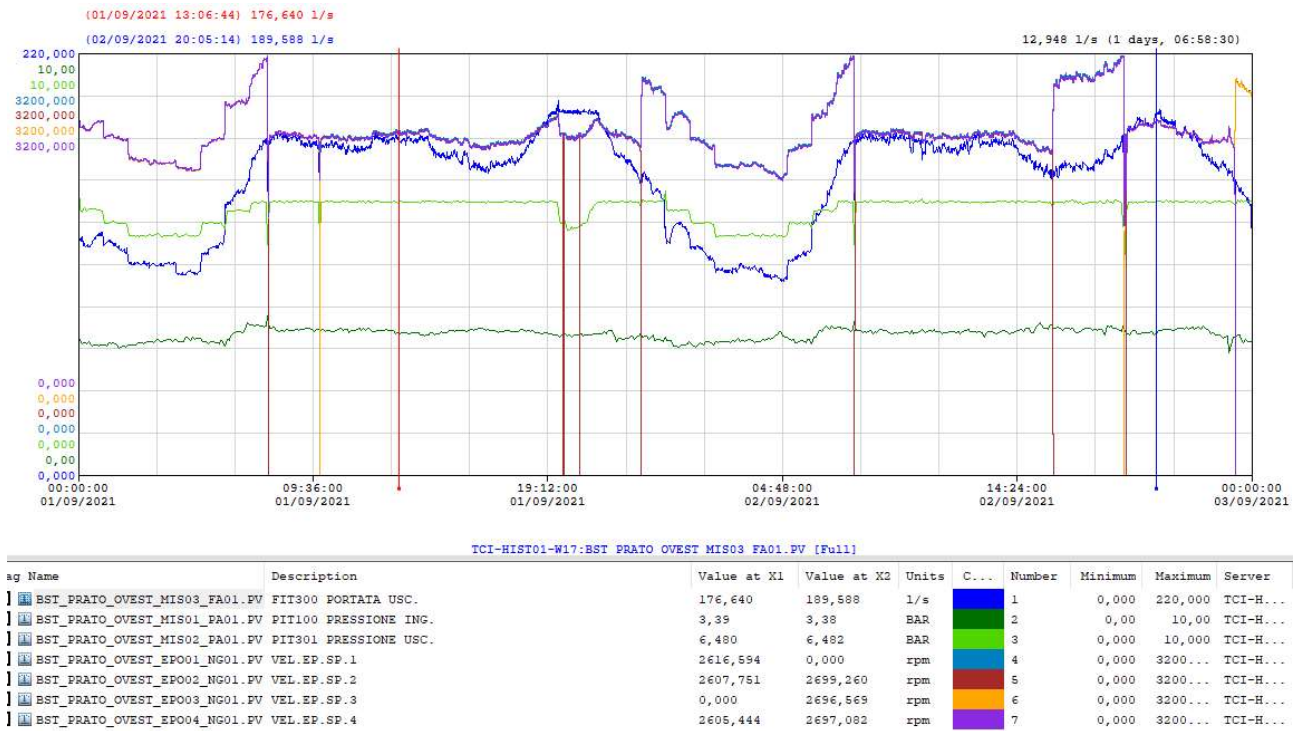
Figura 3-3 – BST Galciana, ordinario estivo attuale

Si riporta in Figura 3-3 il funzionamento del BST Galciana nella configurazione attuale ordinaria.

Su **Galciana** sono necessari **n°4 nuovi booster (n°3 + n°1 riserva)** con punto di lavoro **Q=76.5 l/s, ΔH=39 m cad.**

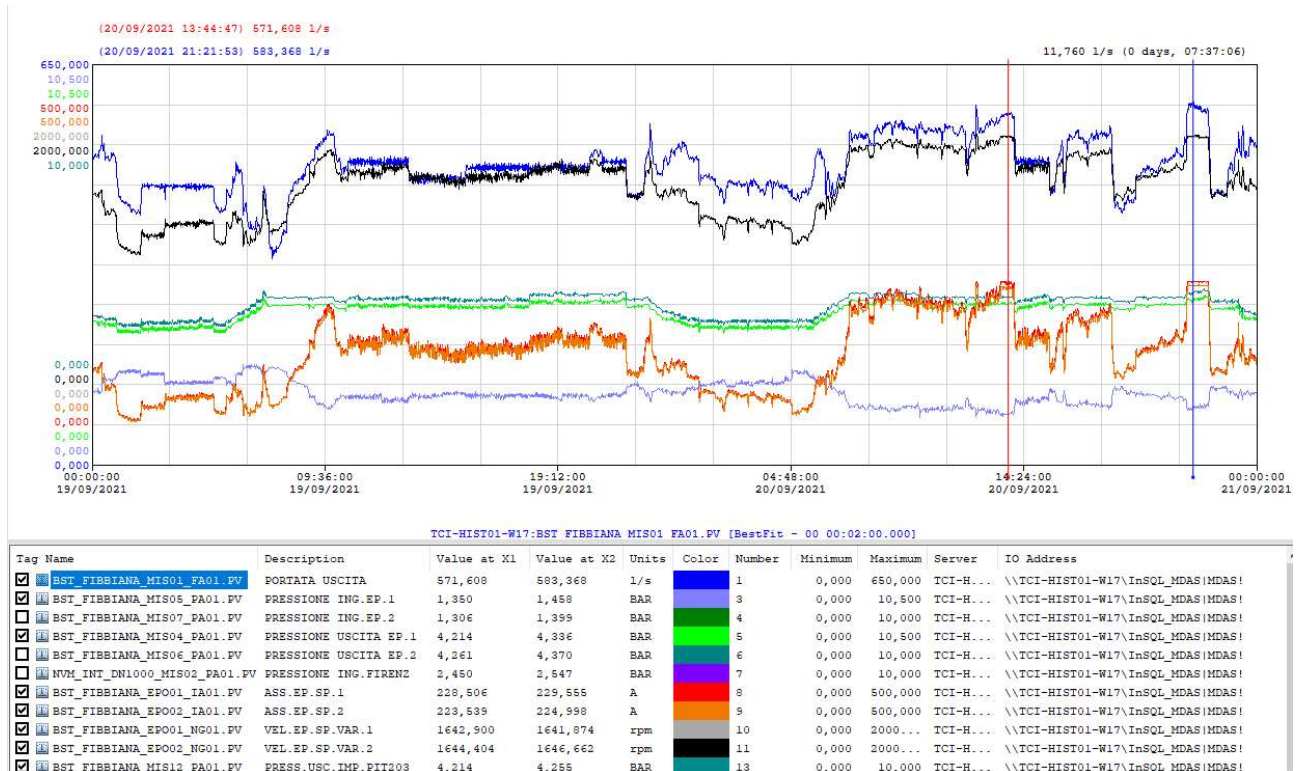
Figura 3-6 – BST Fibbiana, critico estivo attuale

Si riporta in Figura 3-6 il funzionamento del BST Fibbiana nella configurazione attuale critica.
