ANAS S.p.A.
Direzione Centrale Programmazione Progettazione

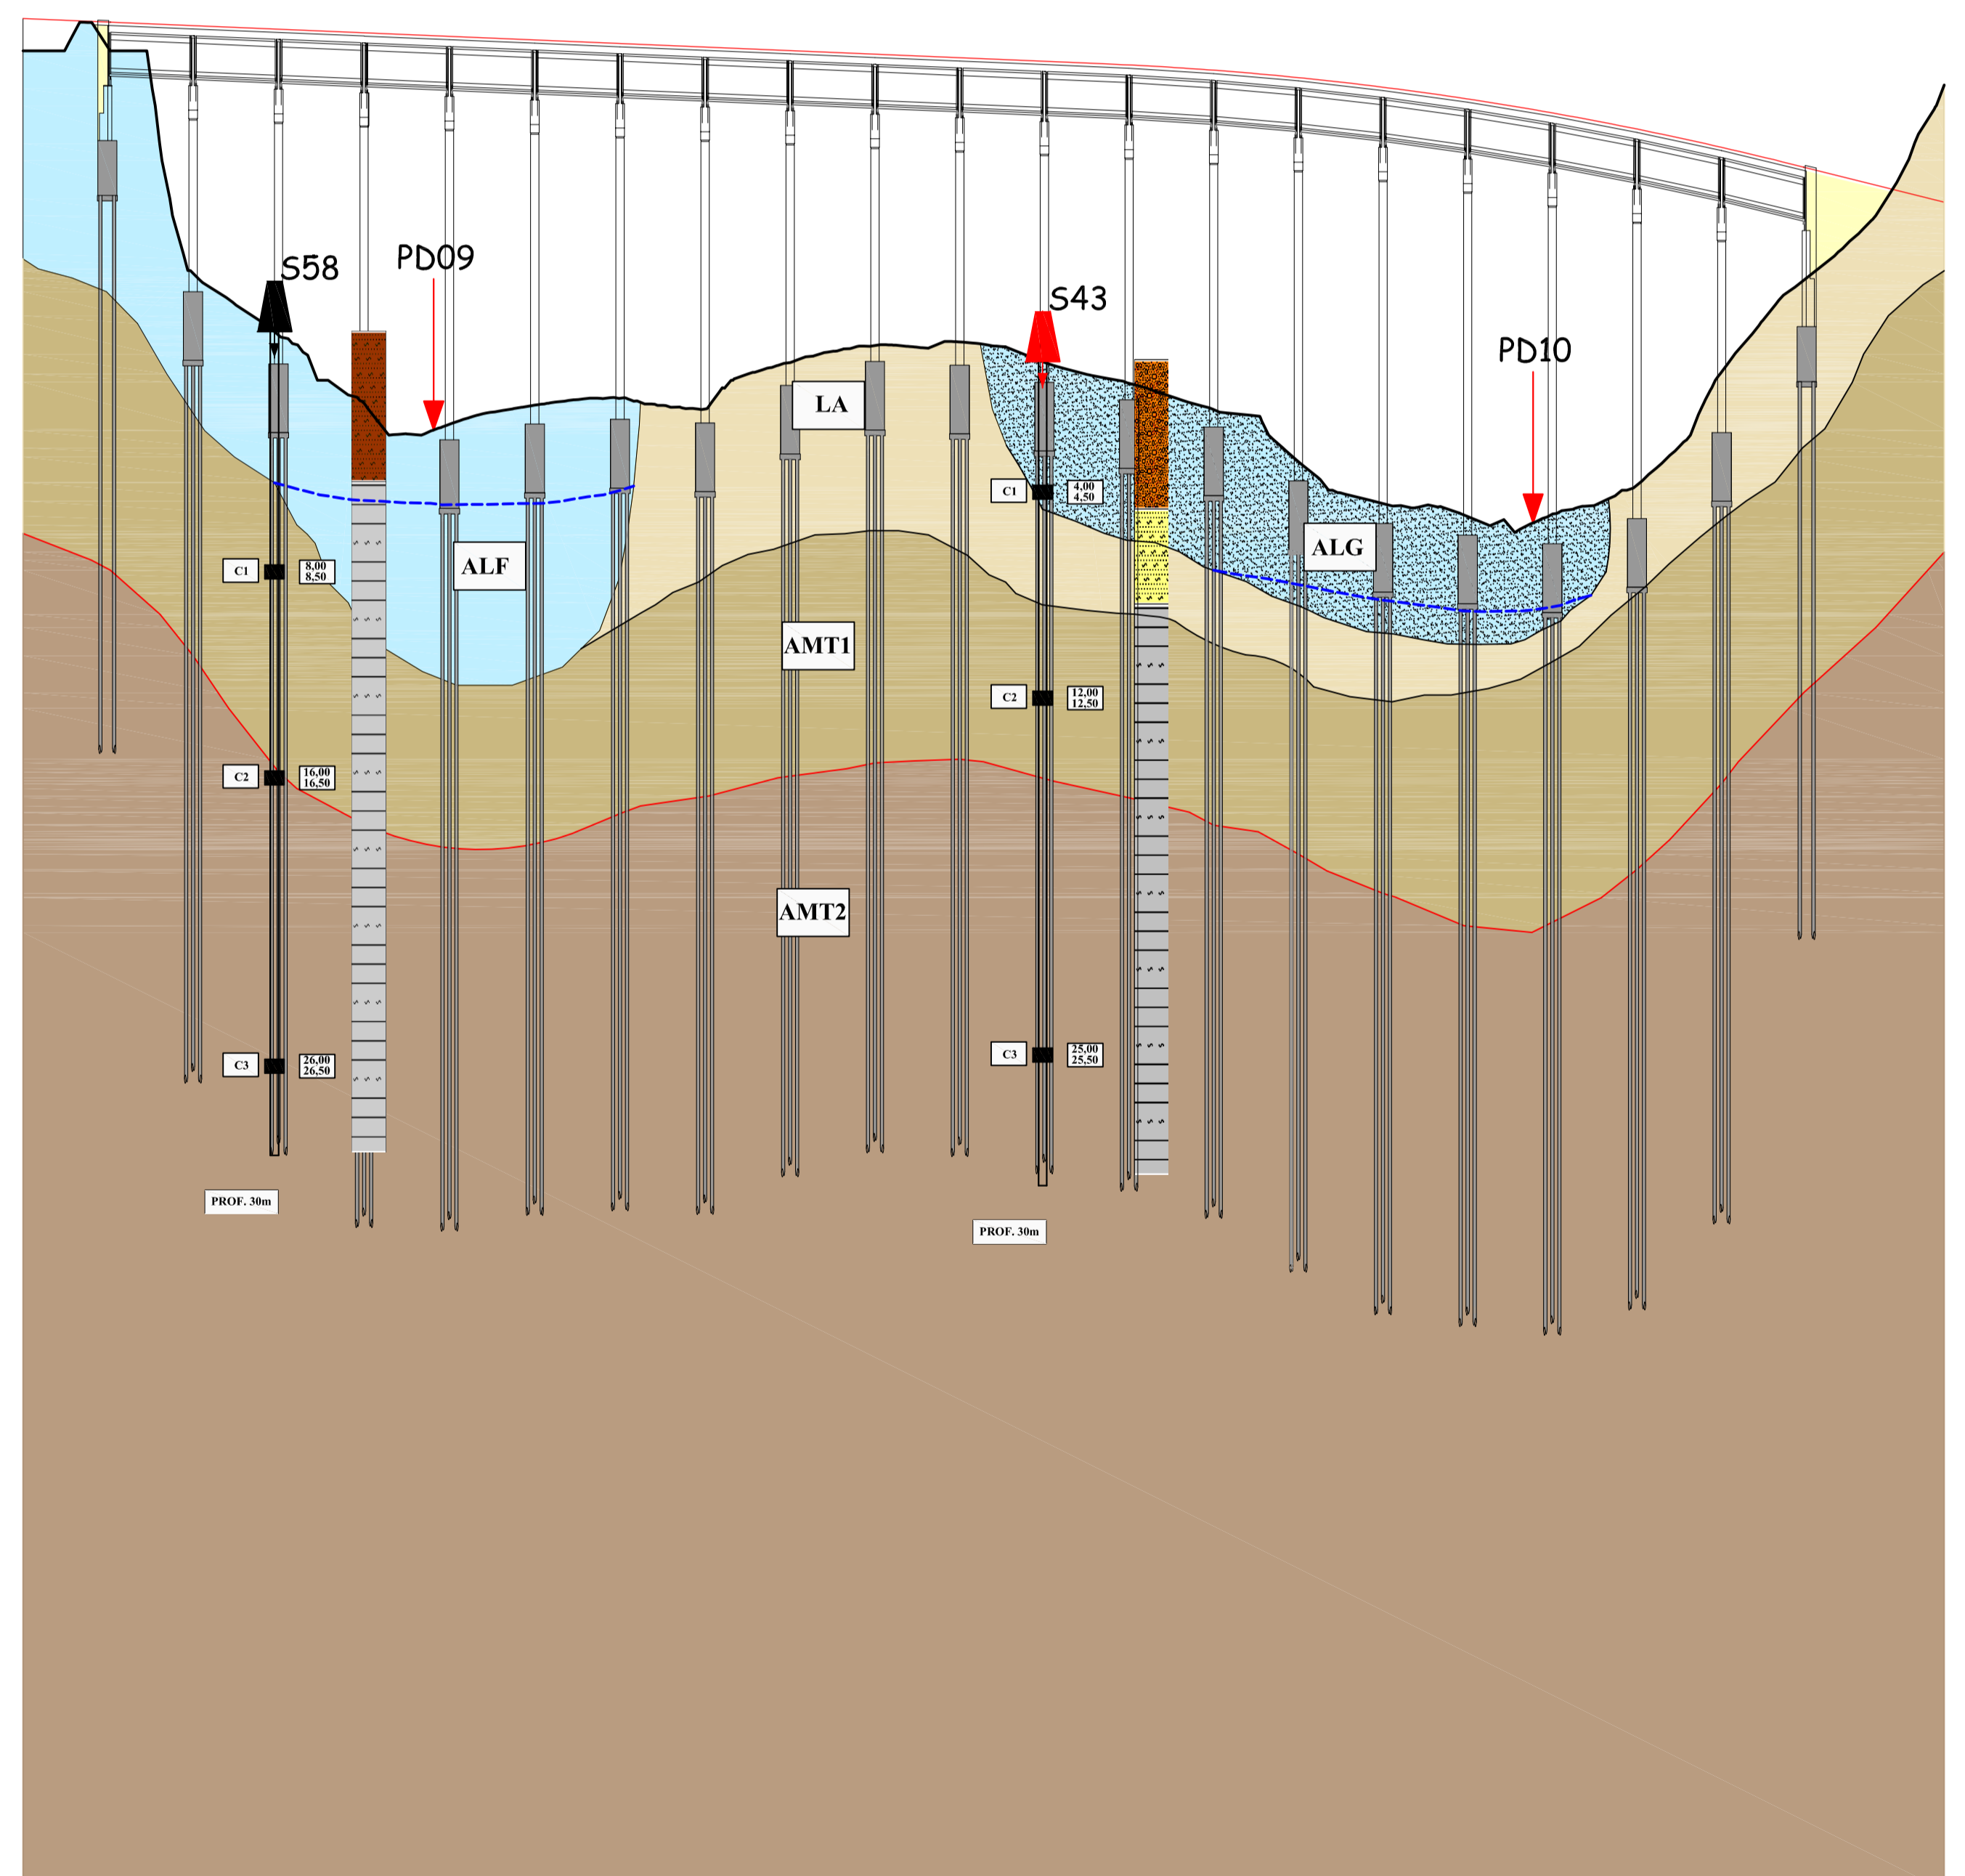
- S1 ASSE SPALLA Progr. Km 25+156.86
- P1 ASSE PILA Progr. Km 25+187.00
- P2 ASSE PILA Progr. Km 25+218.15
- P3 ASSE PILA Progr. Km 25+249.30
- P4 ASSE PILA Progr. Km 25+280.41
- P5 ASSE PILA Progr. Km 25+311.49
- P6 ASSE PILA Progr. Km 25+342.54
- P7 ASSE PILA Progr. Km 25+373.54
- P8 ASSE PILA Progr. Km 25+404.52
- P9 ASSE PILA Progr. Km 25+435.43
- P10 ASSE PILA Progr. Km 25+466.31
- P11 ASSE PILA Progr. Km 25+497.16
- P12 ASSE PILA Progr. Km 25+528.00
- P13 ASSE PILA Progr. Km 25+558.84
- P14 ASSE PILA Progr. Km 25+589.68
- P15 ASSE PILA Progr. Km 25+620.52
- P16 ASSE PILA Progr. Km 25+651.36
- P17 ASSE PILA Progr. Km 25+682.20
- P18 ASSE PILA Progr. Km 25+713.04
- P19 ASSE PILA Progr. Km 25+743.88
- S2 ASSE SPALLA Progr. Km 25+773.74

| NUMERO SEZIONI | 1006 | 1007 | 1008 | P1 | 1009 | P2 | 1010 | P3 | 1012 | 1013 | P5 | 1014 | P6 | 1015 | P7 | 1017 | 1018 | P9 | 1019 | P10 | 1020 | P11 | 1022 | 1023 | P13 | 1024 | P14 | 1025 | P15 | 1027 | 1028 | R1 | 1029 | P18 | 1030 | P19 | S2 | 1033 | 1034 |
| DISTANZE PROGRESSIVE | 25150.00 | 25156.86 | 25175.00 | 25200.00 | 25218.15 | 25225.00 | 25250.00 | 25280.41 | 25300.00 | 25311.49 | 25325.00 | 25342.54 | 25350.00 | 25373.54 | 25400.00 | 25420.00 | 25435.43 | 25460.00 | 25466.31 | 25475.00 | 25487.16 | 25500.00 | 25528.00 | 25550.00 | 25568.84 | 25575.00 | 25600.00 | 25620.52 | 25650.00 | 25675.00 | 25682.20 | 25700.00 | 25713.04 | 25725.00 | 25743.88 | 25750.00 | 25773.74 | 25800.00 | 25825.00 |

- LA** Porzione superficiale alterata della formazione argillosa di substrato, costituita da limo argilloso plastico
- DT** Detrito di falda limo-argilloso con abbondanti frammenti lapidei

- ALF** Depositi alluvionali limo-argillosi con frammenti lapidei
- ALG** Depositi alluvionali costituiti da ghiaie e sabbie in matrice limosa
- AMT1** Argilla mamosa tortoniana a struttura scagliosa, di colore grigio azzurro, compatta, poco plastica. Parte superficiale

- AMT2** Argilla mamosa tortoniana a struttura scagliosa, di colore grigio azzurro, compatta, poco plastica. Parte profonda
- AMP1** Argilla pliocenica e argilla mamosa, compatta, di colore grigio azzurro. Parte superficiale
