LEGENDA SEZIONI INTERPRETATIVE INDAGINI GEORADAR

Sanas
GRUPPO FS ITALIANE

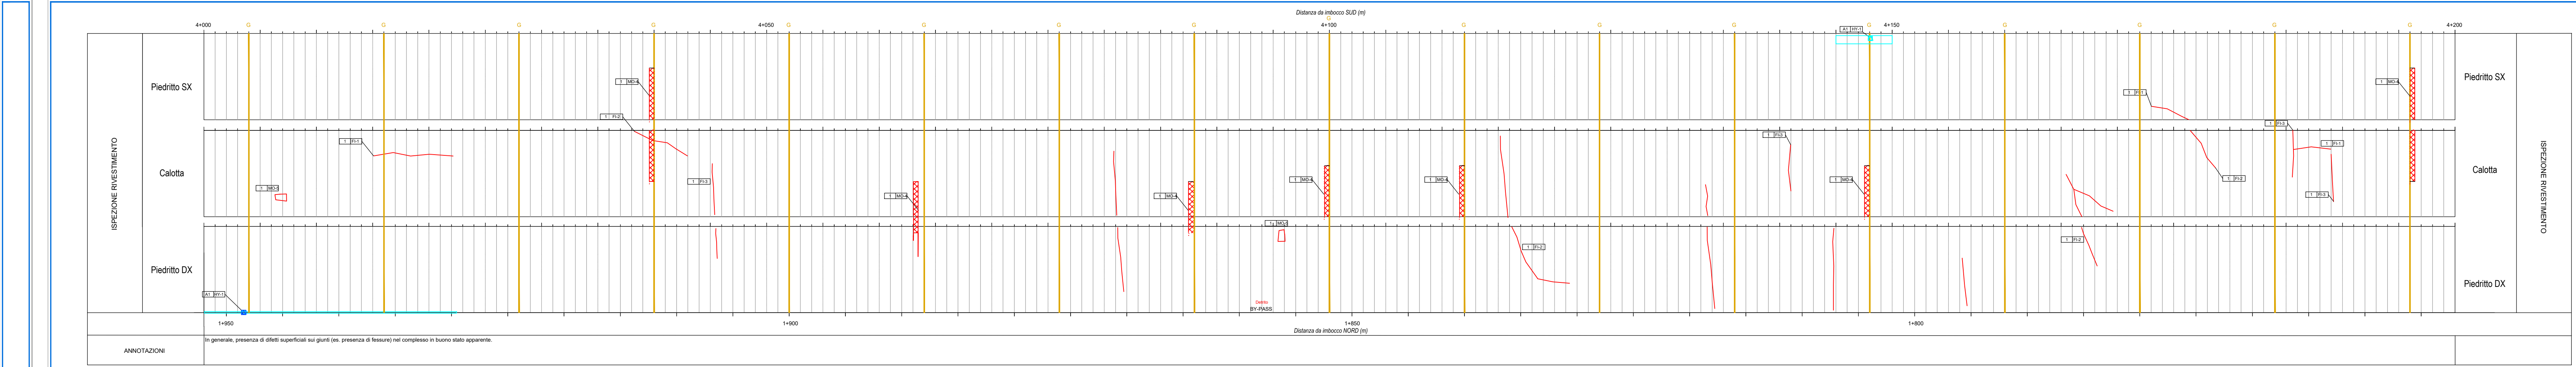
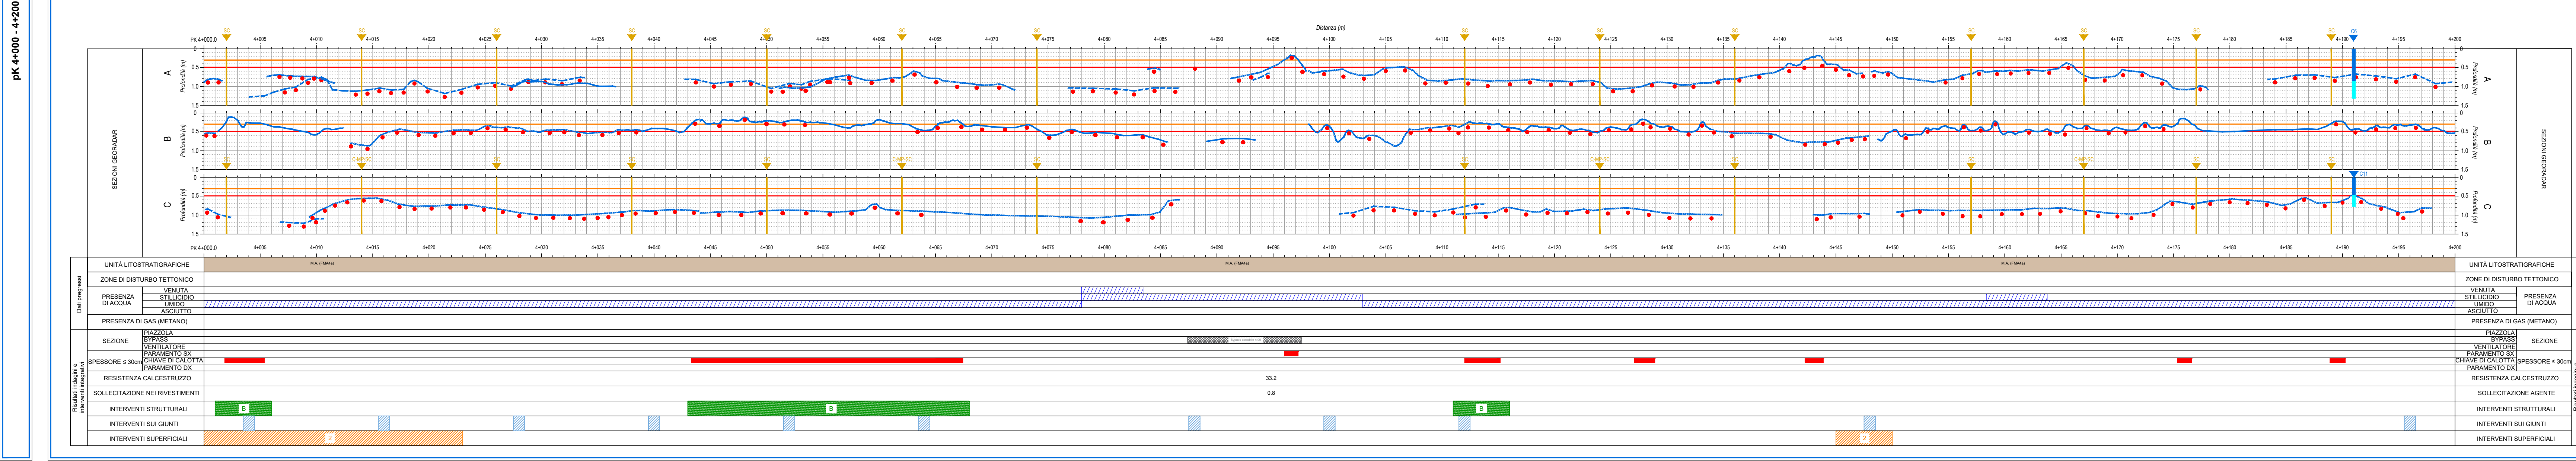
- LE PROGRESSIVE RIPORTATE NEL PRESENTE ELABORATO SONO RIFERITE A INIZIO GALLERIA NATURALE (P.K. 0+225.12).
- DATA LA TOLLERANZA DI POSIZIONAMENTO DEI DIFETTI STRUTTURALI E DEI GIUNTI DURANTE LE FASI DI MAPPATURA, L'ESATTA POSIZIONE DEGLI INTERVENTI SARÀ DA VERIFICARE IN FASE DI CANTIERE.
- QUALORA SI RISCOTTEROSSERO DELLE VENUTE D'ACQUA CARATTERIZZATE DA UNA GRADITA' MAGGIORE RISPETTO A QUELLA EVIDENZIATA DURANTE LA MAPPATURA SI PREVEDE, AL POSTO DEL TOPOLOGICO 2, UN SISTEMA DI CONVOGLIAMENTO DELLE ACQUE ANLOGO A QUELLO PREVISTO PER LA RIPARAZIONE DEI GIUNTI.
