ITINERARIO INTERNAZIONALE E78 S.G.C. GROSSETO – FANO  
Tratto Selci Lama (E45) – S. Stefano di Gaia  
Adeguamento a 2 corsie della Galleria della Guinza (lotto 2) e del tratto Guinza – Mercatello Ovest (lotto 3)  
1° stralcio

**PROGETTO ESECUTIVO** cod. AN58

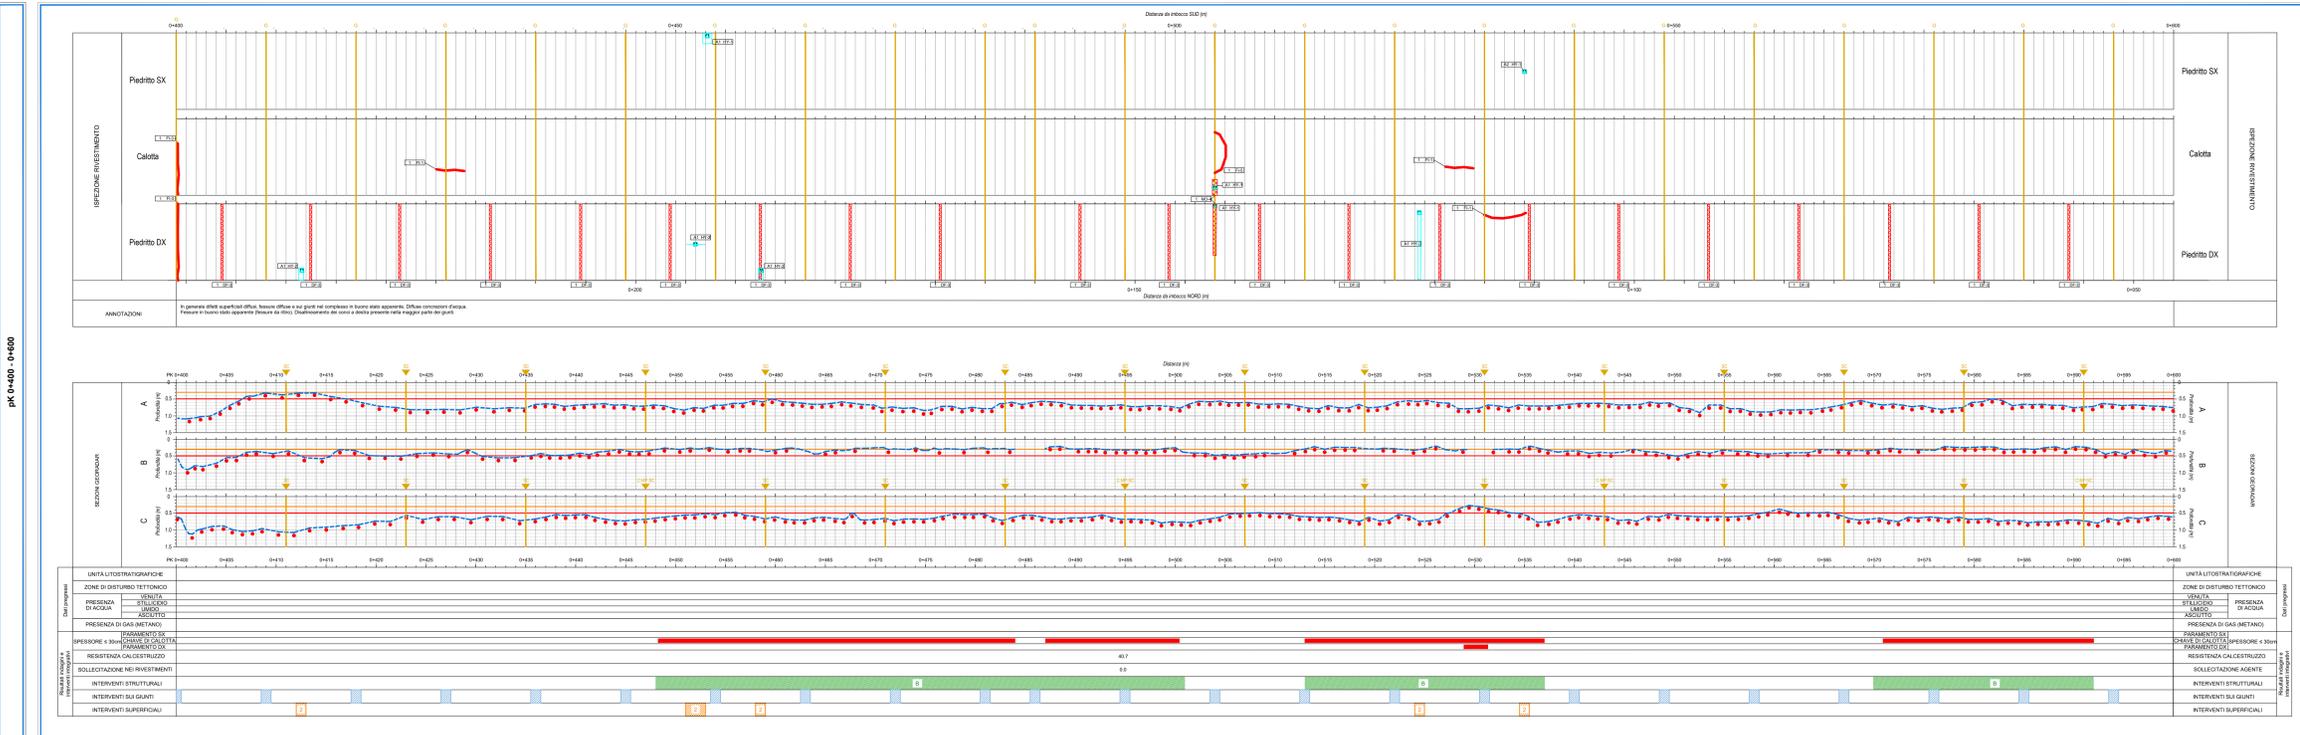
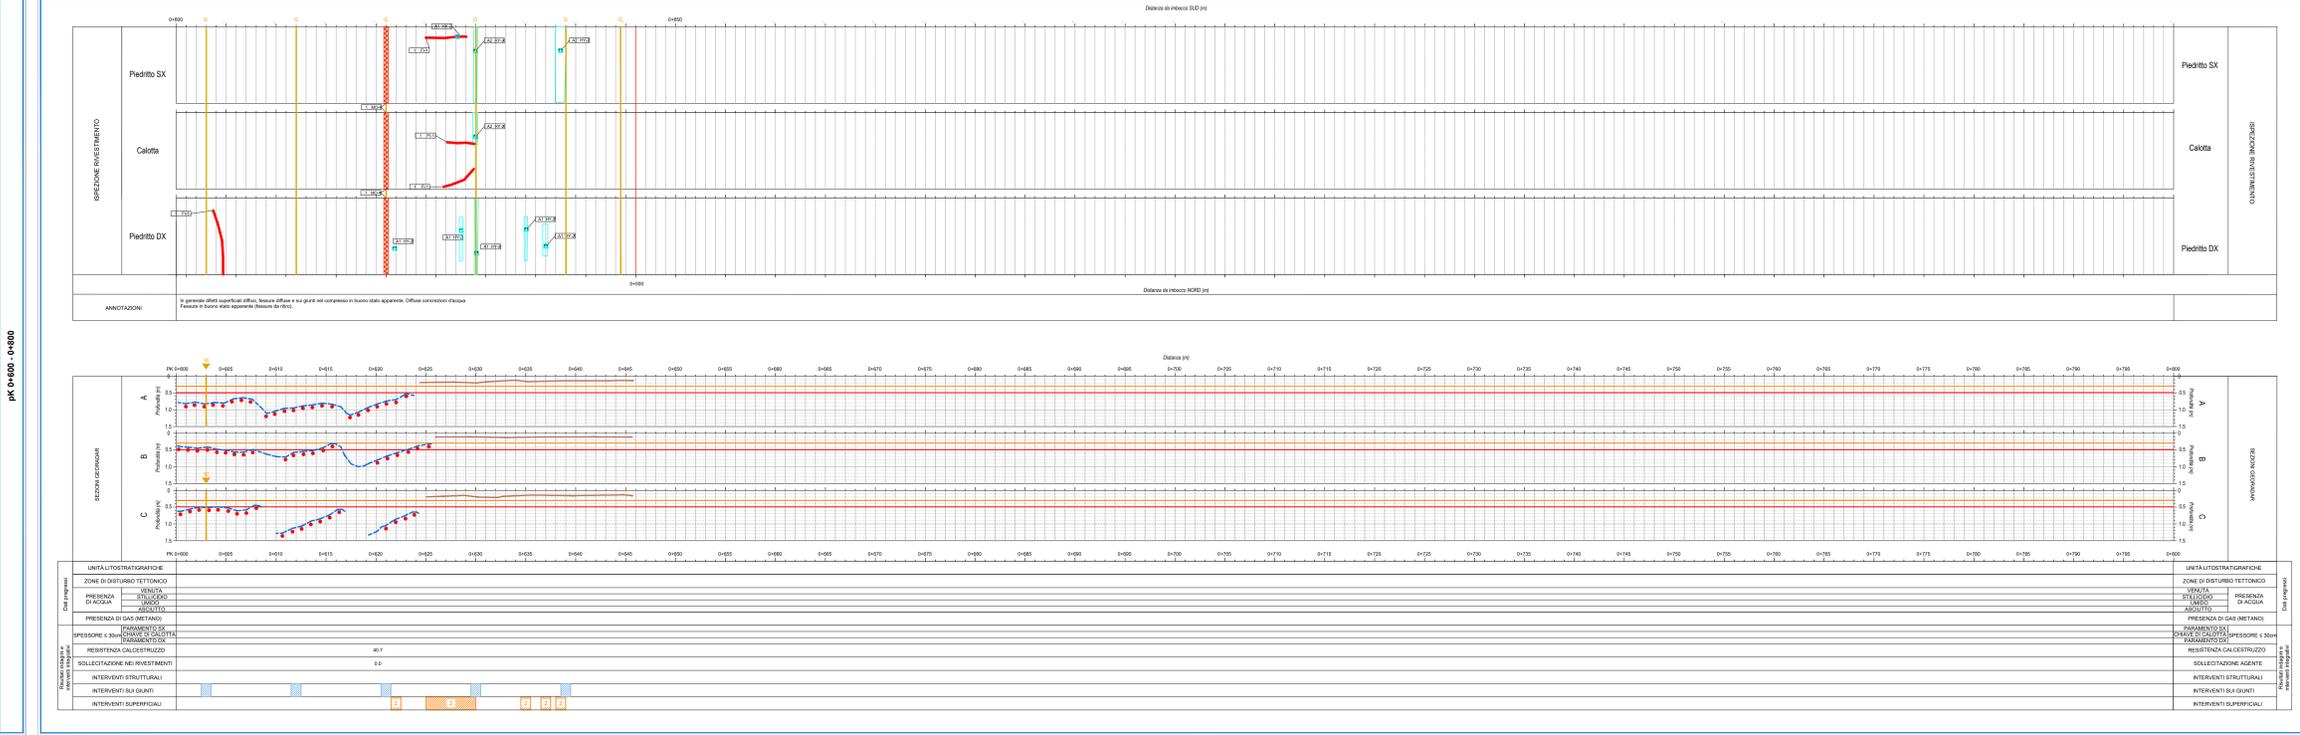
- LE PROGRESSIVE RIPORTATE NEL PRESENTE ELABORATO SONO RIFERITE A INIZIO GALLERIA NATURALE (P.K. 7428.85).
- DATA LA TOLLERANZA DI POSIZIONAMENTO DEI DIFETTI STRUTTURALI E DEI GIUNTI DURANTE LE FASI DI MAPPATURA, L'ESATTA POSIZIONE DEGLI INTERVENTI SARÀ DA VERIFICARE IN FASE DI CANTIERE.
- QUALORA SI RICONTRASSERO DELLE VENUTE D'ACQUA CARATTERIZZATE DA UNA 'GRAVITA' MAGGIORE RISPETTO A QUELLA EVIDENZIATA DURANTE LA MAPPATURA SI PREVEDE, AL POSTO DEL TIPOLOGICO 2, UN SISTEMA DI CONVOGLIAMENTO DELLE ACQUE ANALOGO A QUELLO PREVISTO PER LA RIPARAZIONE DEI GIUNTI.
