INTERVENTO PNRR - M2C4-I4.1-A3-22

## CONSOLIDAMENTO STRUTTURALE E AMPLIAMENTO DELLA STRUMENTAZIONE DI CONTROLLO DELLA DIGA DI GOVOSSAI - FONNI

# PROGETTO DI FATTIBILITA' TECNICO ECONOMICA

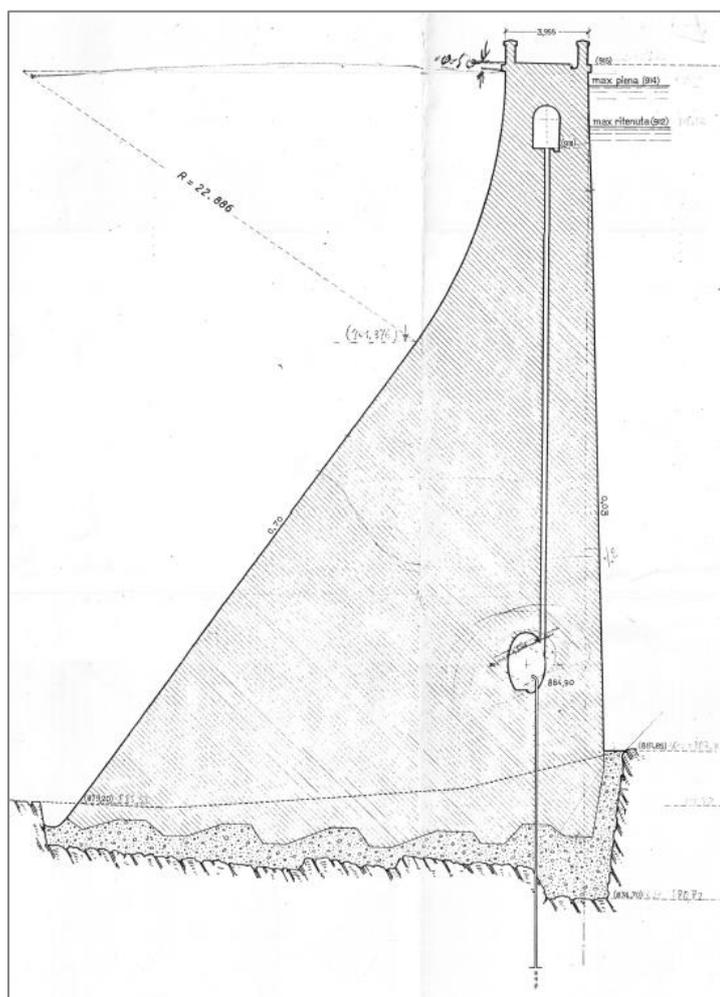
Il manufatto sbarrà il Rio Govossai, affluente del Taloro, nel tratto compreso tra Bruncu Siores e Nuraghe Fuili, sottendendo un bacino imbrifero di circa 30 km<sup>2</sup>. I materiali di fondazione sono costituiti da un ammasso di roccia granitica. La diga è del tipo a gravità in muratura di pietrame granitico e malta di cemento, con fondazioni in calcestruzzo. Il paramento di monte è verticale e rivestito di bolognini di granito. Il paramento di valle è realizzato con una scarpa pari a 0.70 nella parte inferiore compresa tra il piede e la quota di 901.376 m s.m.m., cui segue un raccordo circolare di raggio pari a 22.88 m e un tratto verticale fino a quota coronamento (Figura 1).

Figura 1 – Sezione tipo del corpo diga nella zona centrale

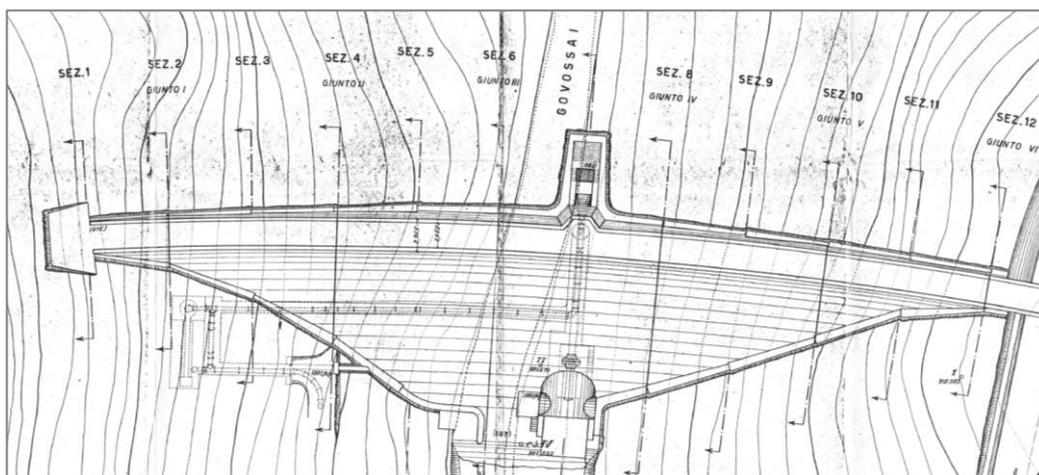
Lo sbarramento è suddiviso in 7 conci indipendenti separati da sei giunti di dilatazione posti tra loro a distanza di 20 m (Figura 2 e Figura 3).

**Figura 2 – Planimetria di corpo di sbarramento. La posizione dei giunti è indicata dal tracciamento delle sezioni trasversali accompagnate dalla scritta GIUNTO**

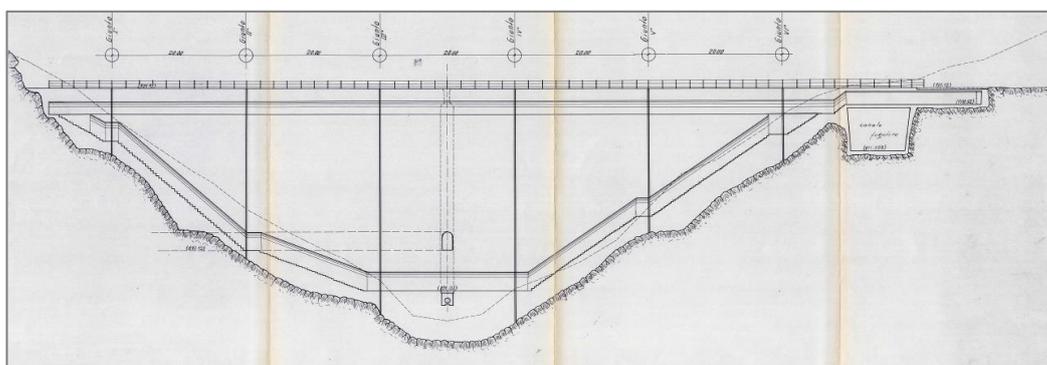
**Figura 3 – Prospetto di corpo di sbarramento da valle**

La scala di deflusso dello scarico di superficie è riportata nel FdC, nel quale viene indicato che essa è desunta per uno scarico sagomato secondo un profilo Creager. Il coefficiente di deflusso che, nelle formulazioni di bibliografia tecnica, consente di approssimare al meglio la portata calcolata analiticamente con quella graficata in FdC, risulta pari a  $C=0.4731$  (Figura 3).

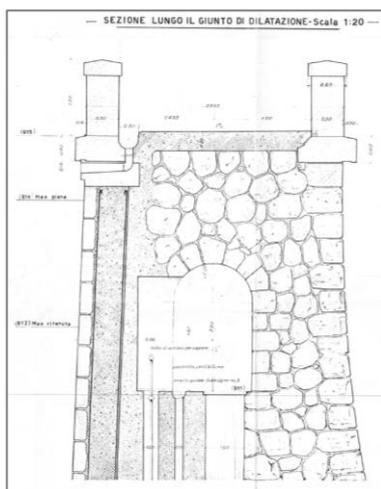
L'elemento di tenuta dei giunti è costituito da due dispositivi in serie: il primo costituito da un pozzetto, a sezione quadrata, riempito di bitume, all'interno del quale è stato predisposto un tubo per la circolazione del vapore al fine di permettere eventuali successive riprese; il secondo, a monte, è costituito da una trave a sezione pentagonale in calcestruzzo armato, gettata su apposita sede, previa interposizione di uno strato di feltro bitumato (Figura 4 e Figura 5).

**Figura 4 – Sezione verticale in corrispondenza dei giunti di dilatazione**

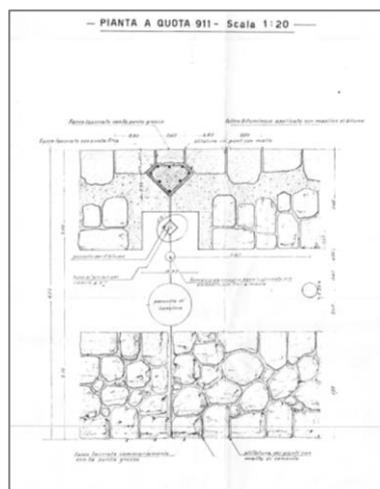
**Figura 5 – Sezione orizzontale in corrispondenza dei giunti di dilatazione**

Inoltre, è stata esaminata la sagoma dello sfioratore di superficie e si è constatato che essa non corrisponde a quella di un profilo Creager relativo ad un carico di dimensionamento pari 2 m, come invece ci sarebbe aspettato (Figura 5).

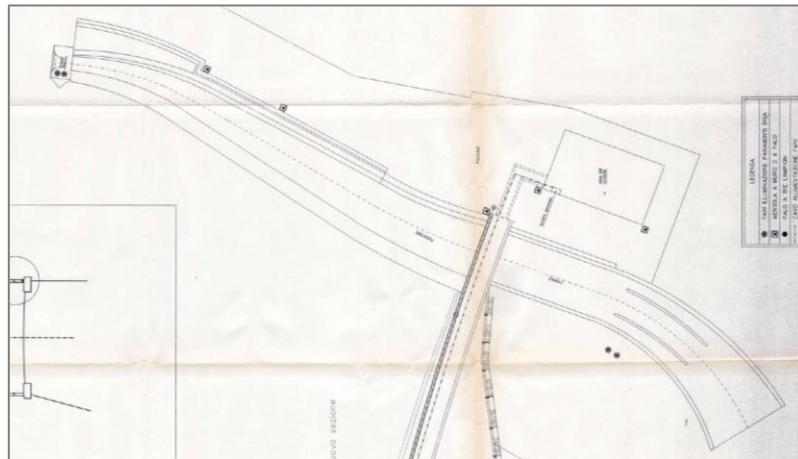
Lo scarico è costituito da uno sfioratore laterale in sponda sinistra, sagomato secondo un profilo Creager, di lunghezza pari a 72 m e di altezza variabile. Sia la soglia, che le pareti a valle, sono rivestite in bolognini di granito. Lo sfioratore alimenta un canale a sezione trapezoidale, rivestito in calcestruzzo, avente pendenza e sezione variabile. L'inizio del canale coincide con l'inizio dello sfioratore, perciò il primo tratto, a monte della diga, si sviluppa per 72 m smaltendo una portata uniformemente variabile lungo il percorso (Figura 6). Il secondo tratto, a valle della diga, si sviluppa per circa 46 m.

**Figura 6 – Planimetria dello scaricatore di superficie, costituito dallo sfioro, dal canale collettore in fregio e dal canale fugatore a valle del ponte di attraversamento**

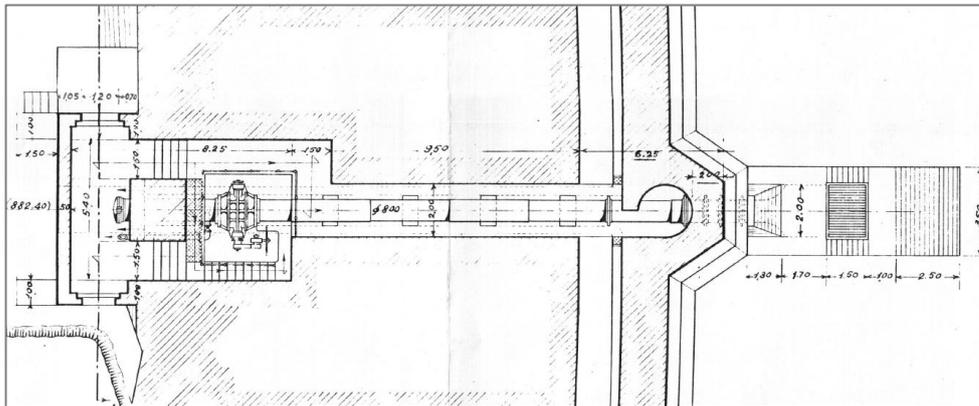
La presa del bacino presenta una strombatura per la diminuzione delle perdite all'imbocco alla quale fa seguito una griglia di protezione sistemata nello stesso manufatto nel quale è posizionato il tratto di raccordo. Nel progetto originario (Figura 7) era stato previsto un solo organo di manovra costituito da una saracinesca manovrabile manualmente. Successivamente la tubazione dello scarico di fondo è stata prolungata di circa 2 m e, a valle, è stata inserita una valvola a farfalla motorizzata, manovrabile sia elettricamente che manualmente.

**Figura 7 – Planimetria dello scarico di fondo nel Progetto Esecutivo. Lo scarico è intercettato da un'unica valvola di regolazione**

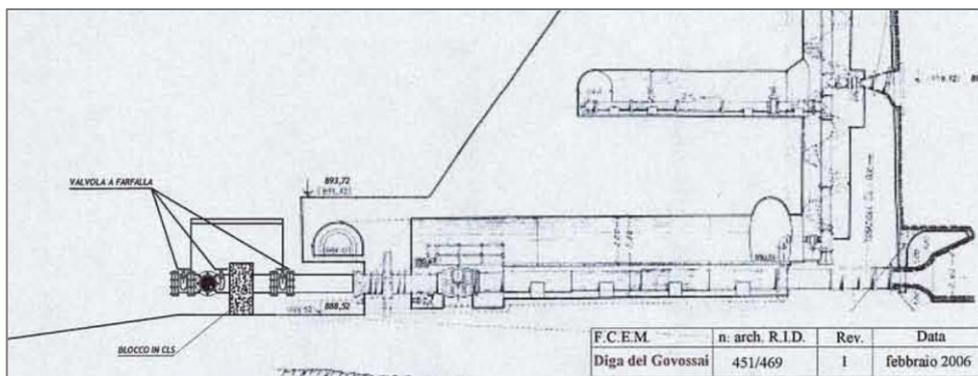
È stata dunque inserita in serie, sempre a valle, una ulteriore valvola a farfalla motorizzata la cui chiusura permette di convogliare l'acqua scaricata in una tubazione innestata con un T a quella dello scarico di fondo (Figura 8).

**Figura 8 – Profilo dello scarico di fondo nell'assetto attuale. La valvola di regolazione originaria, rappresentata in Figura 7 risulta ad oggi inattiva e sostituita dalla valvola posta alla sezione terminale dello scarico. È inoltre presente una valvola intermedia per alimentare una derivazione a T**

- Da una saracinesca inattiva, che risale all'assetto originario dell'opera
- Una valvola a farfalla, utilizzabile solo manualmente
- Una valvola a farfalla, utilizzabile sia manualmente che con comando. Tale valvola è collocata alla sezione finale dello scarico di fondo, ed è stata inserita contestualmente ad una derivazione dallo scarico di fondo.

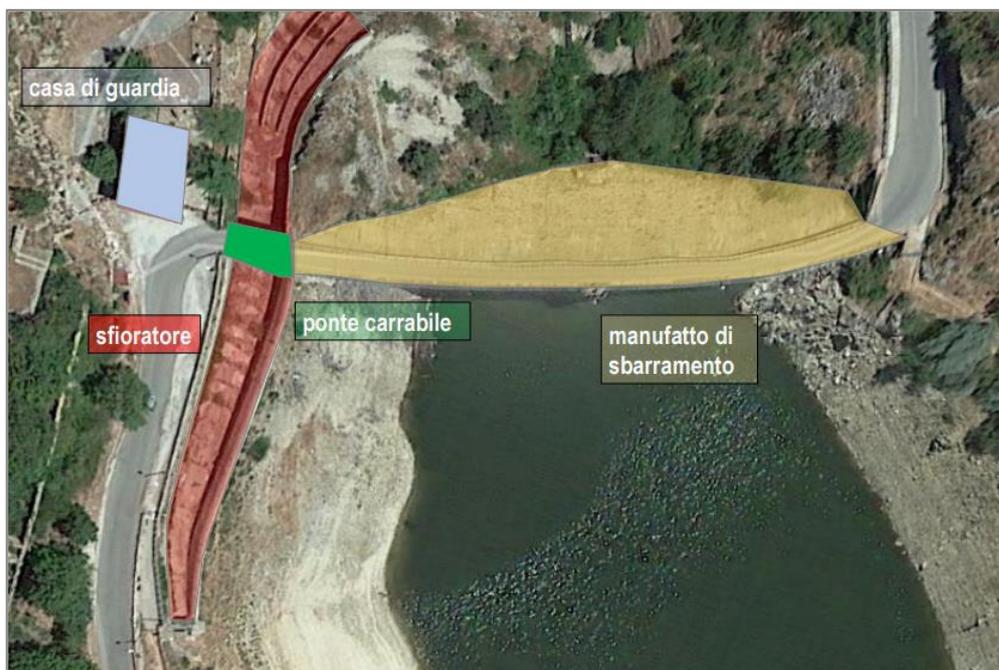
Nel dettaglio è stato eseguito il rilievo delle seguenti opere: corpo di sbarramento, il viadotto/passerella carrabile, lo sfioratore e la casa di guardia. Le prese sono state eseguite dalla strada e dalle strutture prospicienti, contestualizzando i manufatti con l'area circostante. È stata eseguita anche una fotogrammetria da drone dell'area finalizzata al rilievo digitale del terreno, sia a valle che a monte della diga.

**Figura 10 – Planimetria dell'impianto con indicazione delle opere oggetto di rilievo**

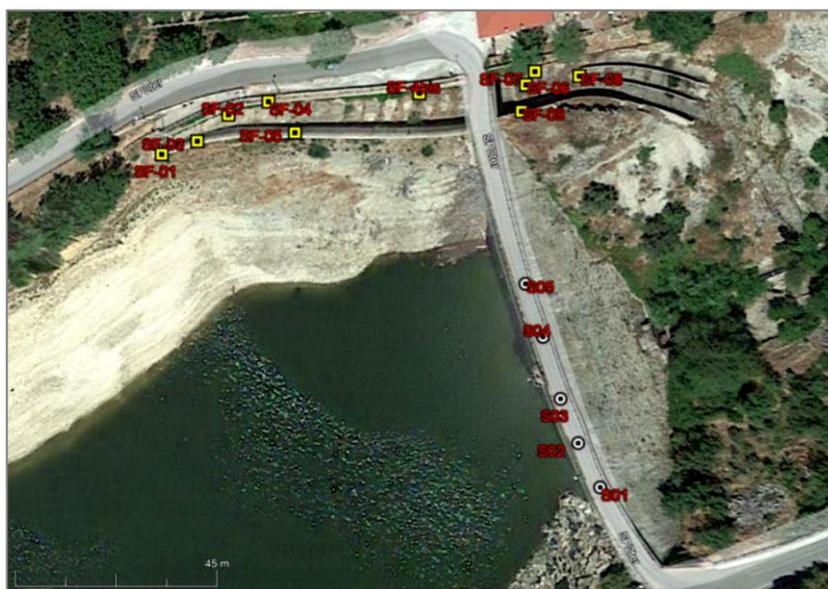
- n° 5 sondaggi a carotaggio continuo sul coronamento diga (Figura 12), verticali o inclinati in modo tale da non intercettare il cunicolo, di profondità variabile fra 44,90 m e 31,7 m da p.c., spinti per circa 10 m nel substrato roccioso in posto

**Figura 12 – Planimetria dell'impianto con ubicazione dei sondaggi distribuiti sul corpo diga e sullo sfioratore**

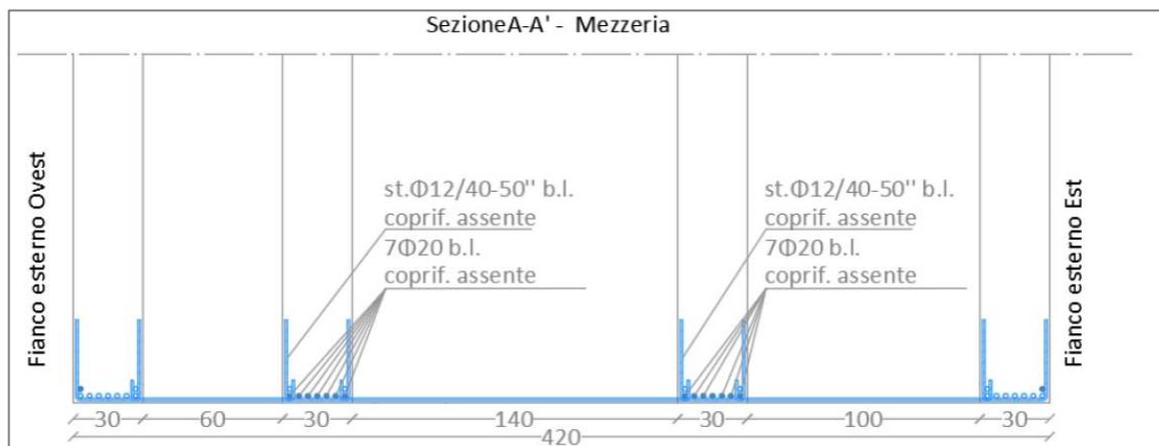
- Indagini pacometriche sia sul paramento lato canale che sul paramento lato bacino. Ulteriori indagini sono state eseguite sul fondo del canale; in tutti i casi non è stata rilevata presenza di armature
- Sono stati eseguiti n°9 sondaggi geognostici (Figura 13), al fine di caratterizzare sia la muratura che la qualità del materiale retrostante o in appoggio
- Prelievo di n°2 carote di calcestruzzo per prove di rottura a compressione e indagini SONREB. Il valore medio di rottura è risultato pari a 12.1 Mpa.

**Figura 14 – Sezione trasversale del ponte con indicazione delle armature rilevate da indagini pacometriche**

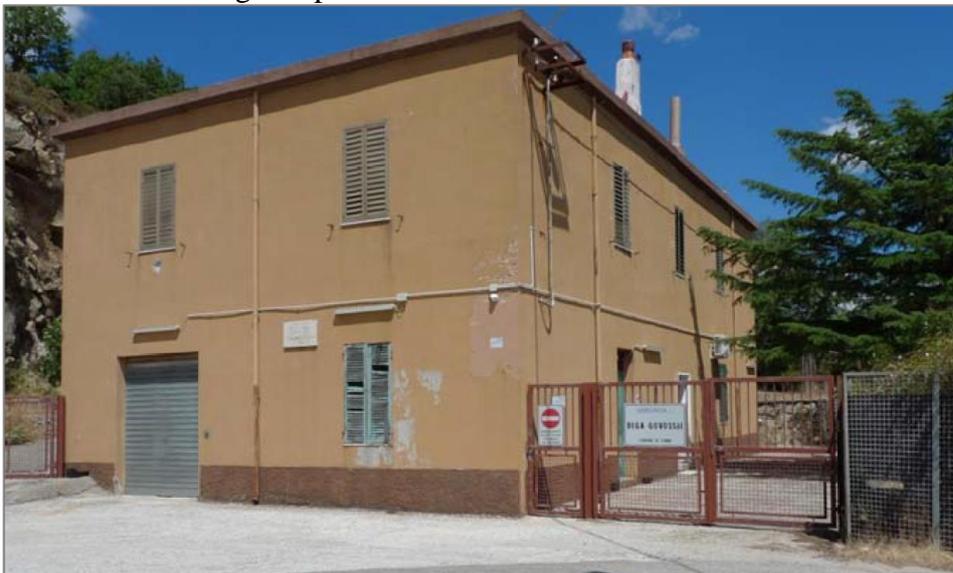
A seguito del sopralluogo effettuato si è potuto constatare un buono stato generale delle murature di tamponamento e di spina e non si rilevano particolari dissesti o cedimenti. Anche il solaio di separazione tra il piano terra e primo appare in buono stato di manutenzione e non presenta cedimenti o fessurazioni. Diversa è la situazione della copertura in quanto, a seguito di infiltrazioni d'acqua, è da tempo crol-

**Figura 15 – Ripresa fotografica della casa di guardia dalla strada SP2ter**

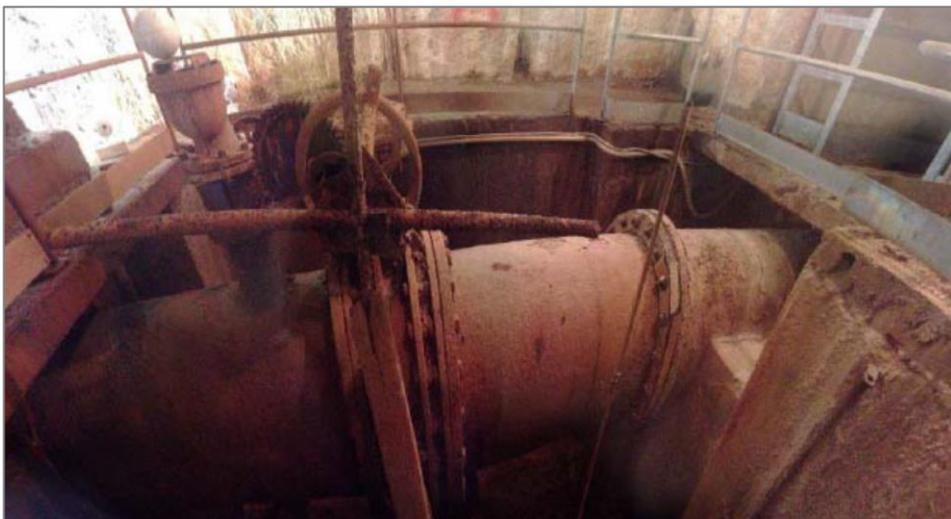
La tubazione dello scarico di fondo, che mantiene sempre attivo il funzionamento dedicato allo scarico delle acque al fine di regolare il livello d'invaso, è stata sottoposta ad indagini durometriche e a misurazione ispessimetriche. Vista la circostanza, sarebbe preferibile una caratterizzazione dell'opera con indagini invasive, prevedendo, ad esempio, l'estrazione di uno spezzone di tubazione da sottoporre a prove strumentali di laboratorio; anche un'ispezione interna con telecamere potrebbe risultare favorevole in casi analoghi: tuttavia, l'impossibilità di presidiare lo scarico non ha consentito tali approfondimenti.

Il valore medio di durezza Brinell ricavato dalle prove durometriche risulta pari a 557 Mpa, che corrisponde ad una resistenza a trazione media dell'acciaio  $R_m=1941$  Mpa. Lo spessore medio riscontrato nello scarico di fondo risulta pari a circa 5.6 mm.

**Figura 16 . Ripresa fotografica della tubazione dello scarico di fondo in corrispondenza della valvola originaria di regolazione dello scarico, ad oggi inattiva**

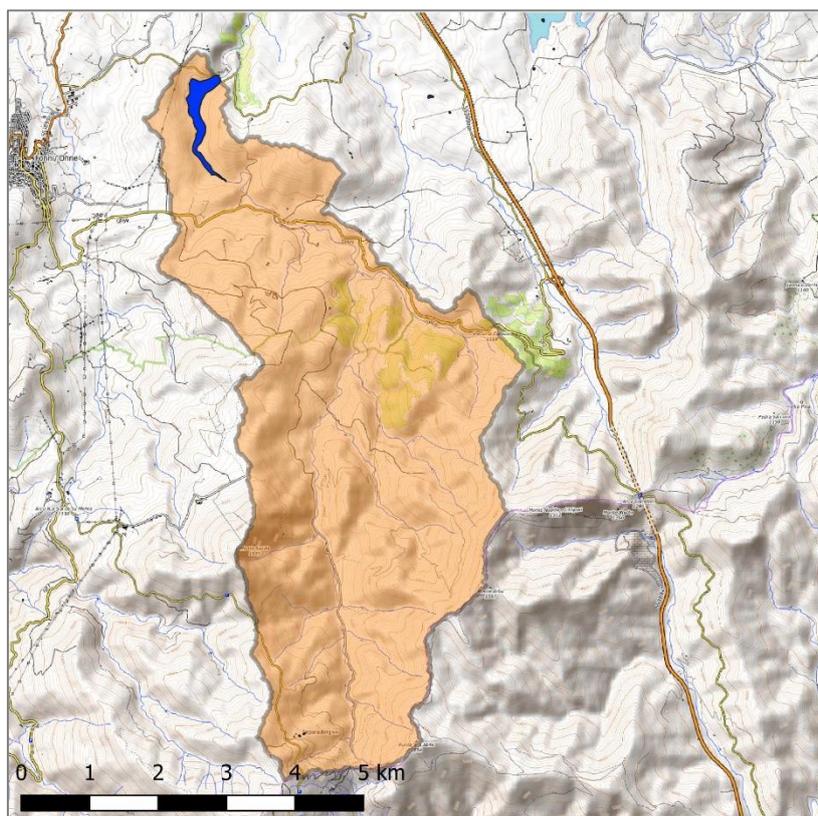
La posizione della diga di Govossai è indicata nella Figura 17, nella quale è anche rappresentato il bacino imbrifero sotteso dallo sbarramento. Elaborando con tecniche GIS le informazioni altimetriche rese disponibili dal modello digitale del terreno (DTM) della Regione Sardegna, avente risoluzione spaziale di 10 m x 10 m, è stato estratto il reticolo idrografico e delimitato il bacino idrografico, che è rappresentato in maggior dettaglio nella Figura 18.

Sempre con tecniche GIS, sono stati ottenuti i principali parametri morfometrici del bacino. Dalle elaborazioni condotte sul DTM è risultato che il bacino imbrifero ha un'estensione di 29.7 kmq, con una quota massima di 1596 m.s.l.m. e quota media di 1161.5 m.s.l.m.; la lunghezza dell'asta principale è pari a 12370 m. Si segnala che il valore dell'area del bacino, ricalcolato in base al DTM, risulta leggermente inferiore a quello indicato nel FCEM, pari a 30.8 kmq. Con i predetti valori dei parametri è stato stimato il tempo di corrivazione del bacino, che secondo la formula di Giandotti risulta pari a 3.05 hr.

**Figura 18 – Bacino idrografico sotteso dalla diga di Govossai**

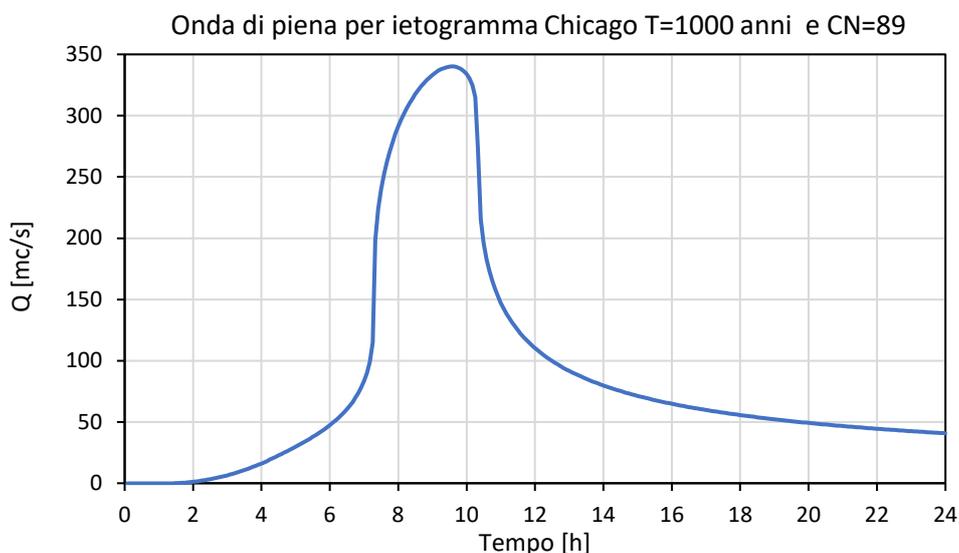
La stima degli idrogrammi di piena è stata condotta con diversi approcci metodologici, di tipo diretto ed indiretto; le valutazioni sono state svolte per periodi di ritorno  $T_r=50, 100, 200, 500$  e  $1000$  anni (Tabella 1), assumendo quest'ultimo come idrogramma (Figura 19) per la verifica delle opere esistenti, avendo considerato che il nuovo contromuro previsto in progetto modifica significativamente la costituzione dello sbarramento, tanto da poterlo assimilare ad un manufatto di nuova realizzazione.

**Figura 19 - Simulazione dell'onda di piena millenaria in ingresso all'invaso, con ietogramma Chicago, modello di formazione del deflusso CN-SCS e modello di trasferimento cinematico.**

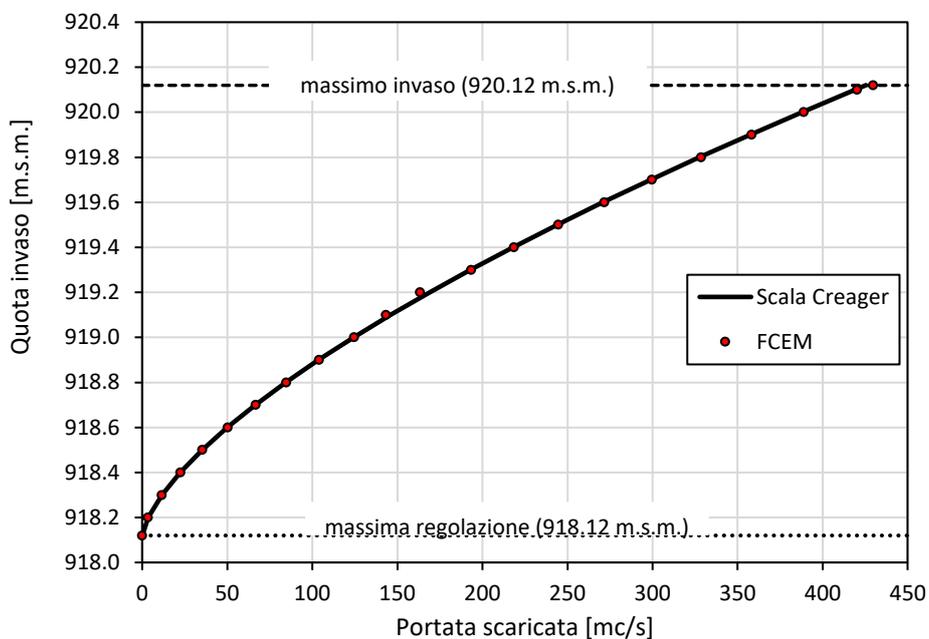
### Scala portata scarico superficie

**Figura 20 – Scala delle portate dello scarico di superficie secondo il FCEM.**

Le valutazioni riportate nel FdC non appaiono però adeguate a rappresentare correttamente il comportamento dello scarico di superficie esistente, in particolar modo con riferimento alla scala delle portate, per i motivi dettagliati nel seguito.

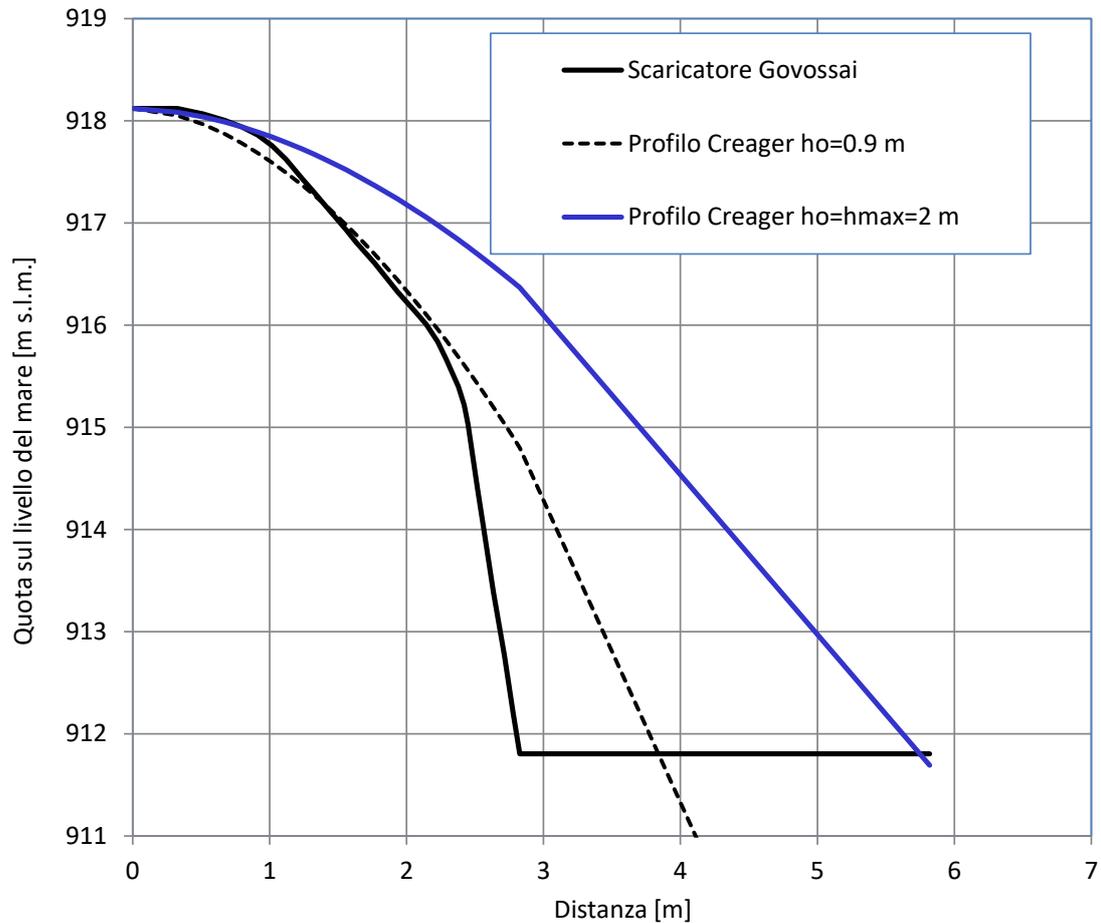
**Figura 21 – Profilo dello sfioratore di superficie esistente messo a confronto con i profili Creager aventi  $h_o=2$  m e  $h_o=0.9$  m.**

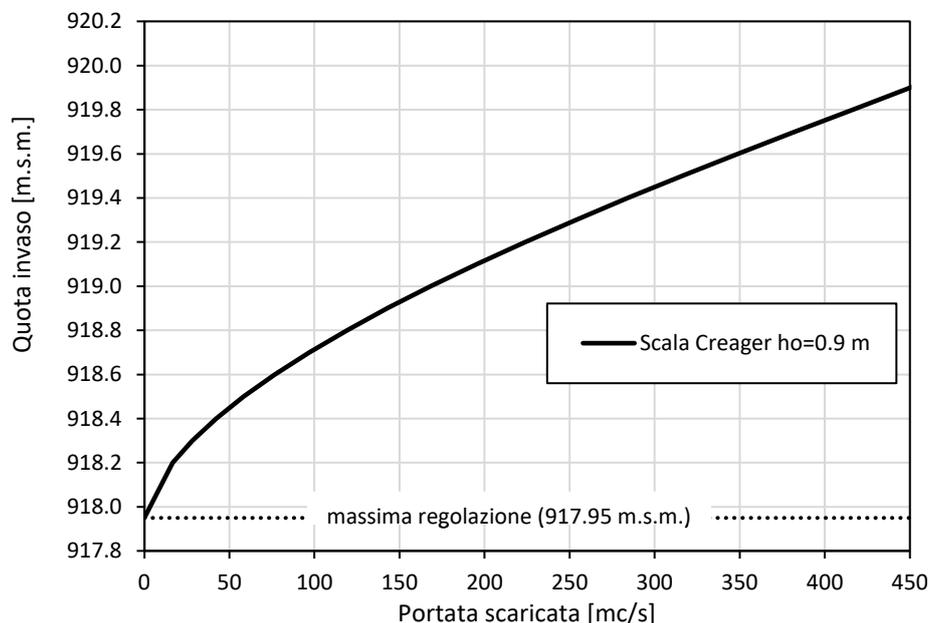
### Scala portata scarico superficie

Pertanto, nelle calcolazioni è stata adottata la nuova formulazione per calcolare la scala di portate dello scarico di superficie, tenendo conto sia del fatto che la quota della soglia di sfioro dello scarico di superficie è differente da quella indicata nel FdC sia del fatto che il profilo dello scarico esistente non corrisponde ad un profilo Creager con  $h_o=2$  m, bensì è ben approssimato da un profilo Creager con  $h_o=0.9$  m. La scala delle portate scaricate pertanto attribuita allo scarico di superficie è rappresentata nella Figura 22.

Figura 22 - Scala di portata dello scarico di superficie adottata nel presente studio.

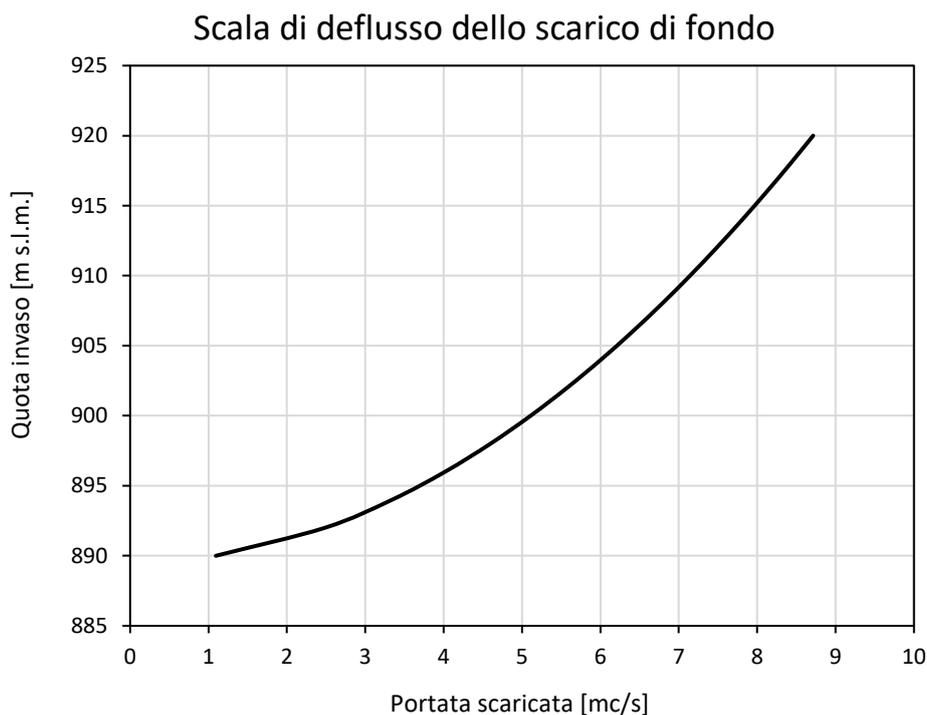
Come già ribadito, lo scarico di fondo è costituito da condotta DN=800 mm, di lunghezza all'incirca pari a 30 m. Secondo il FdC, la portata massima esitabile dallo scarico di fondo, con livello pari alla quota di massimo invaso (920.12 m s.m.m.) risulta pari a 7.485 m<sup>3</sup>/s.

Con le equazioni di bilancio d'energia tra il livello nell'invaso e la quota di sbocco dello scarico, si deduce la scala di deflusso dello scarico di fondo, graficata alla seguente Figura 23.

**Figura 23 - Scala di deflusso dello scarico di fondo.**

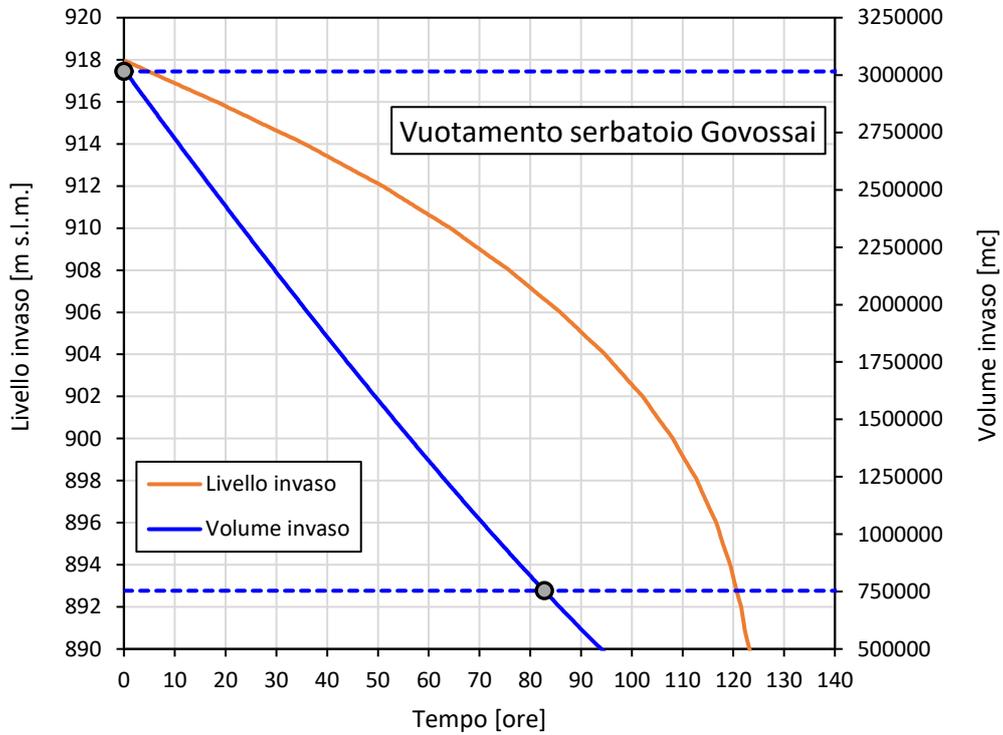
Si è quindi simulato il vuotamento del serbatoio a partire dalla quota di massima regolazione, rivalutata da rilievo topografico, assunta pari a 917.95 m s.l.m.. Nella Figura 24 è rappresentato l'andamento nel tempo del livello dell'invaso e quello del volume residuo invasato nell'invaso stesso. Sono evidenziati i valori del volume di massima ritenuta e del volume residuo pari al 25% di quello di massima ritenuta.

**Figura 24 - Tempo di vuotamento del serbatoio di Govossai.**

Dalla Figura 24 si desume che il tempo necessario per lo svuotamento del 75% del volume è pari a 82.75 h, risultando quindi maggiore di 3 giorni.

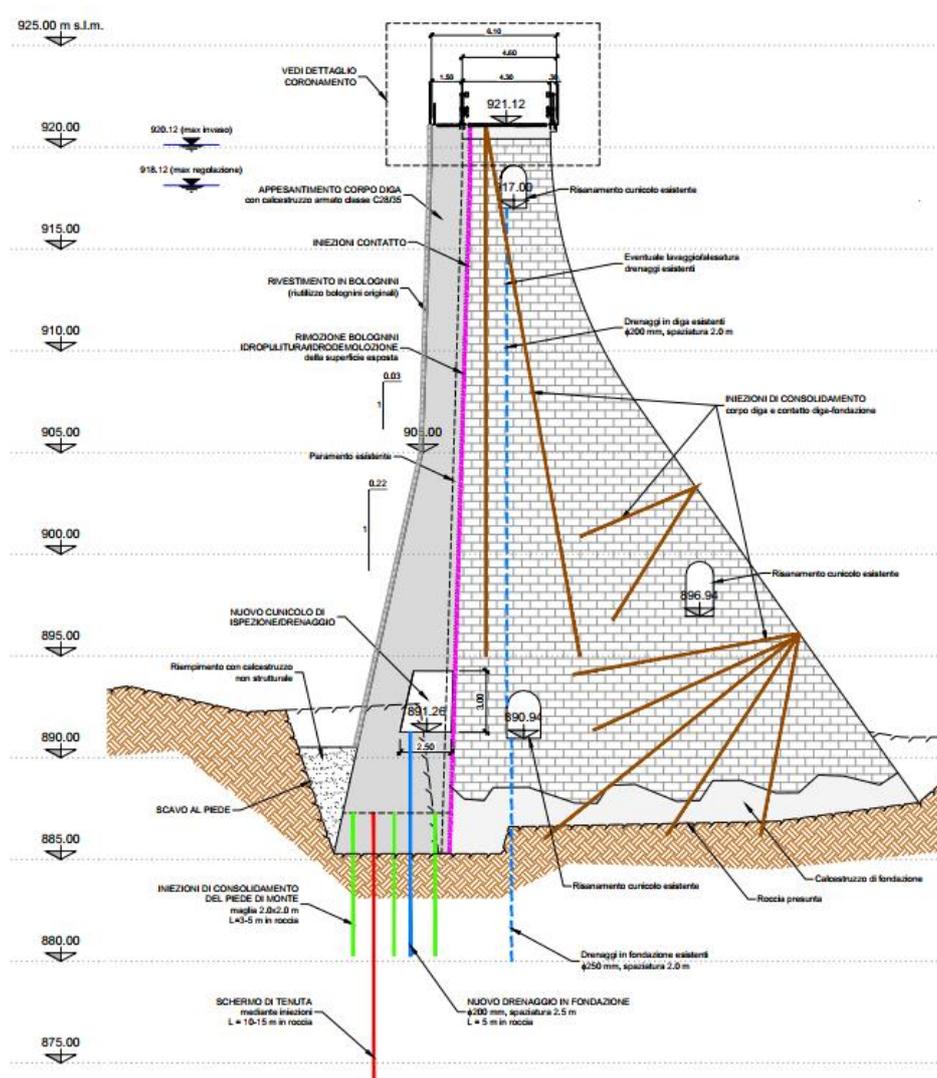
- migliorare la stabilità del corpo diga;
- migliorare il sistema di tenuta del paramento di monte e conseguentemente ridurre le perdite;
- consolidare il corpo diga e il contatto diga-fondazione.

Figura 25 – Schema degli interventi progettuali di adeguamento del corpo dello sbarramento

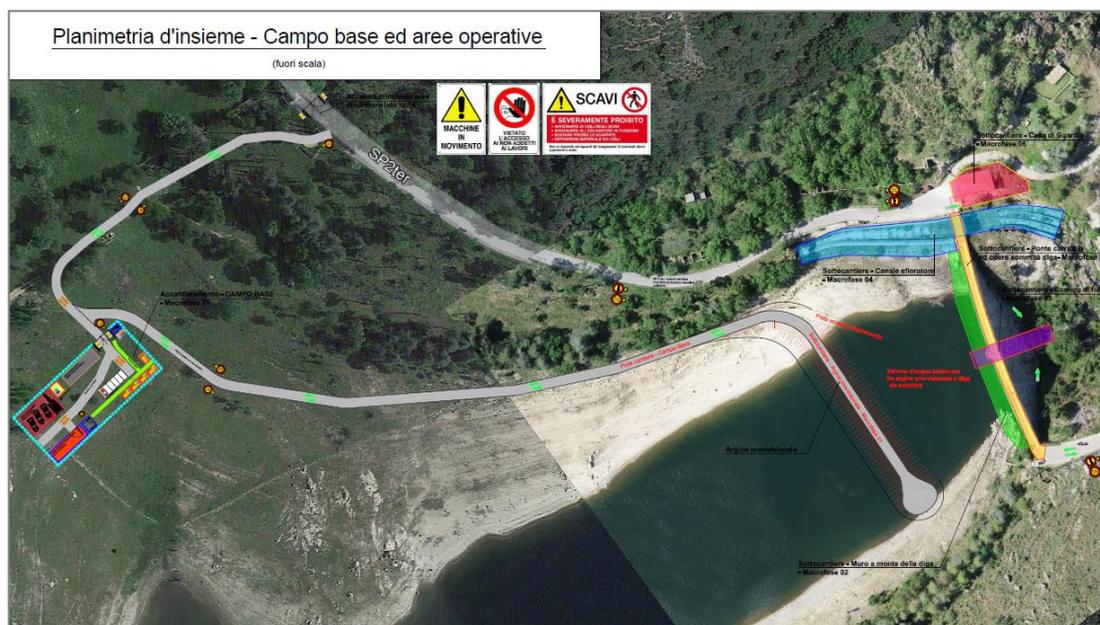
In Figura 26 è riportata la planimetria dell'assetto provvisorio di cantiere concepito per l'OPERA COMPLETA.

Figura 26 – Planimetria con indicazione delle opere provvisorie di cantiere (OPERA COMPLETA)

La tura provvisoria succitata verrà realizzata provvedendo dapprima alla riduzione del livello nell'invaso, ovvero al parziale (non totale) vuotamento dell'invaso, e all'apporto di materiale, proveniente da cava, direttamente dalla sponda a mezzo di escavatore. L'apporto di materiale consentirà il raggiungimento di quota superiore al livello idraulico corrente e l'avanzamento progressivo dell'argine a partire dalla sponda in sinistra idraulica verso destra. La tura sarà completata con una rampa di accesso al fondo del bacino intercluso tra la diga e la tura medesima.
