S.S.51 "ALEMAGNA"
VARIANTE DI LONGARONE

PROGETTO FATTIBILITA' TECNICA ED ECONOMICA

GEOLOGIA, GEOTECNICA E SISMICA

RELAZIONE GEOLOGICA INTEGRATIVA

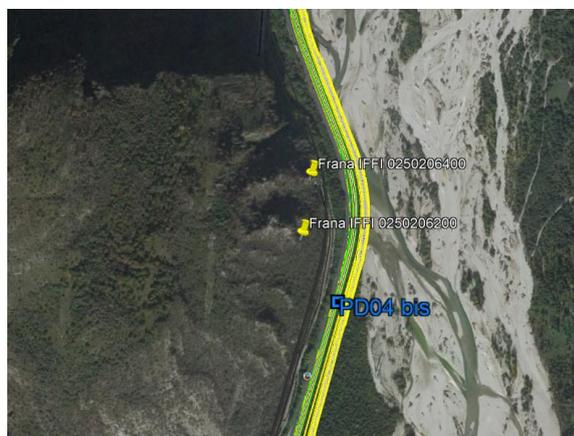
Ubicazione delle frane 0250206200 e 0250206400

In particolare il catalogo IFFI segnala due dissesti indicati con la sigla 0250206200 e 0250206400

Dissesto 0250206200

Tale dissesto è segnalato nelle schede IFFI (allegate alla relazione di progetto alle pagg 66-68) come frana di crollo, ed è avvenuto nel 1970. Il materiale è franato dal ripido versante che incombe sul tracciato ferroviario immediatamente sottostante apparentemente non causando danni allo stesso bensì alla viabilità (attuale S.S. 51) posta più a valle.

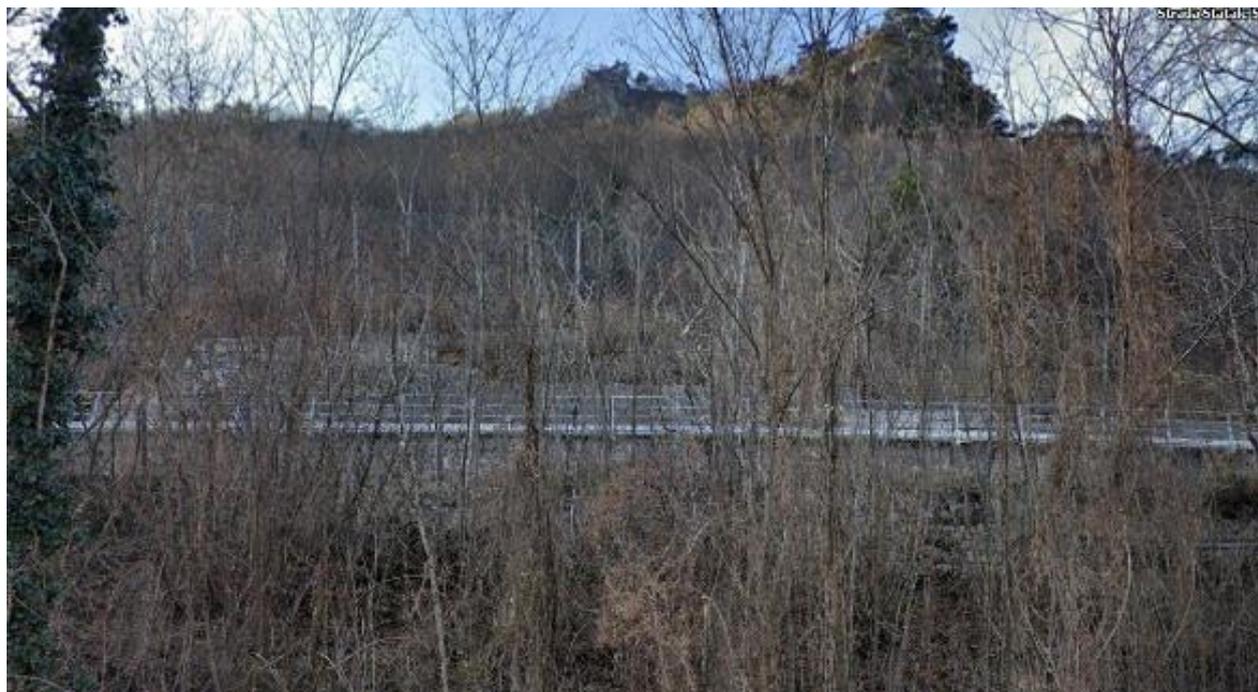
Barriera e reti paramassi a protezione del tracciato ferroviario (vista dalla SS 51)

A protezione della linea ferroviaria, ubicata a valle del dissesto, e a garanzia di ulteriori distacchi, è stato realizzato un muro di contenimento con una barriera paramassi posizionata in testa.

Poco più a monte sono state altresì posizionate reti paramassi che, oltre a dare protezione della linea ferroviaria, assieme alla barriera, costituiscono un presidio di sicurezza anche per la strada statale SS51 e per il tracciato di progetto.

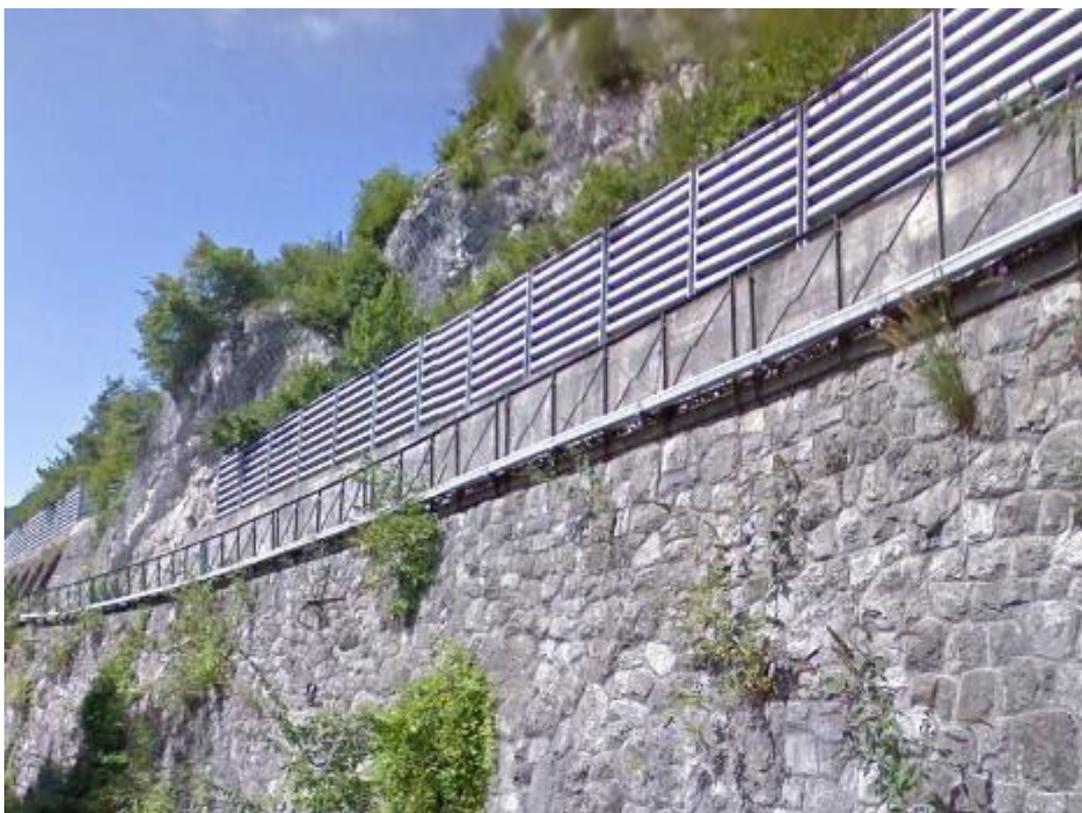
Barriera paramassi a protezione del tracciato ferroviario (vista da pista sotto linea FFSS)

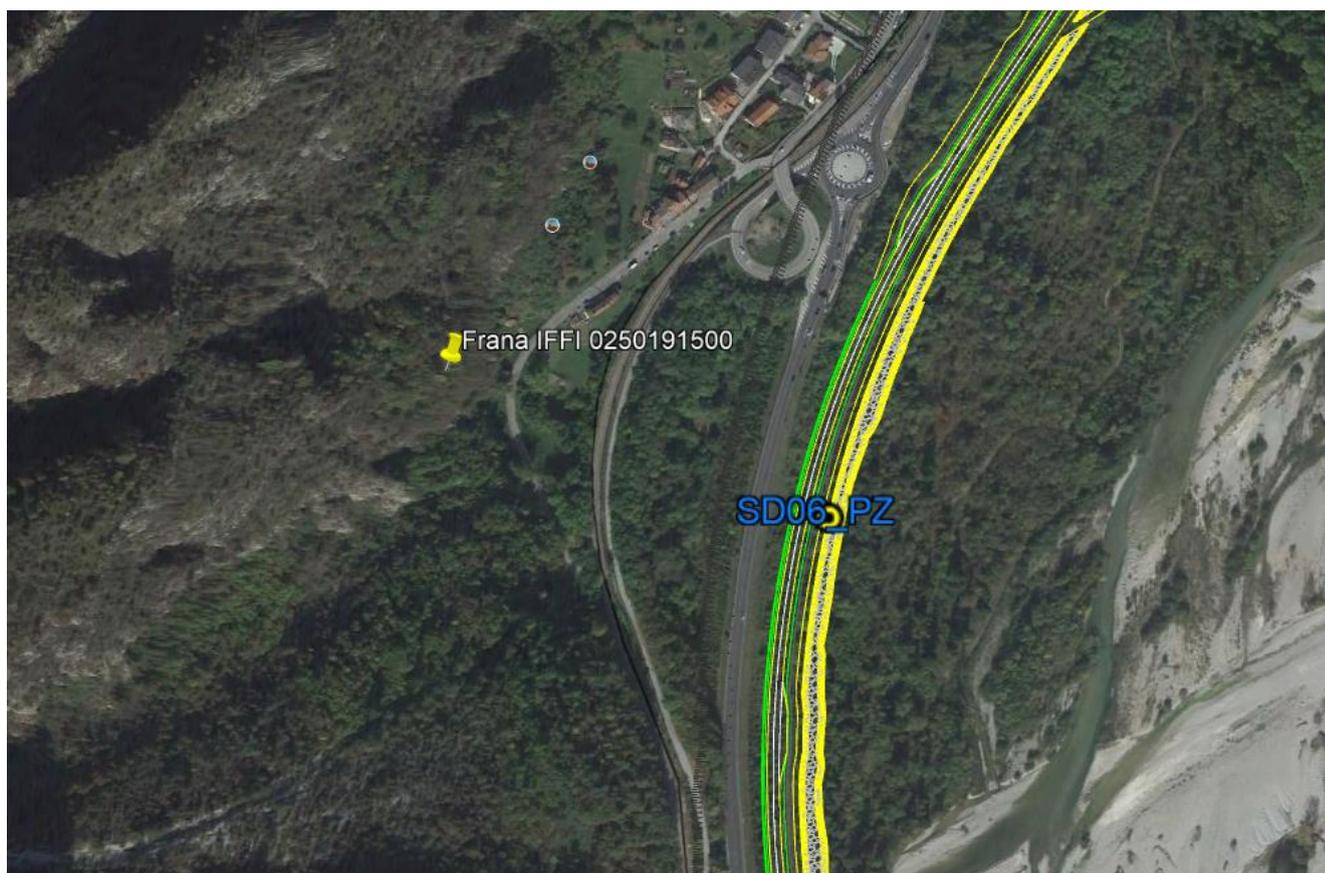
Ubicazione della frana 0250191500

In particolare il catalogo IFFI individua tale dissesto con la sigla 0250191500.

Tale dissesto è segnalato nelle schede IFFI (allegate alla relazione di progetto alle pagg 61-63) come scivolamento rotazionale ed è avvenuto nel 1912. Si è sviluppato dal fianco di una vallecchia secondaria molto incisa in dolomia e/o calcari dolomitici, causando danni alla linea ferroviaria. Il dissesto descritto appare correlato alla instabilizzazione del detrito di falda presente alla base delle scarpate interessanti il massiccio dolomitico che delimita la valle del Piave. Il dissesto non mostra segni di riattivazione e non è prevedibile una sua estensione sino ad interferire con il tracciato di progetto.

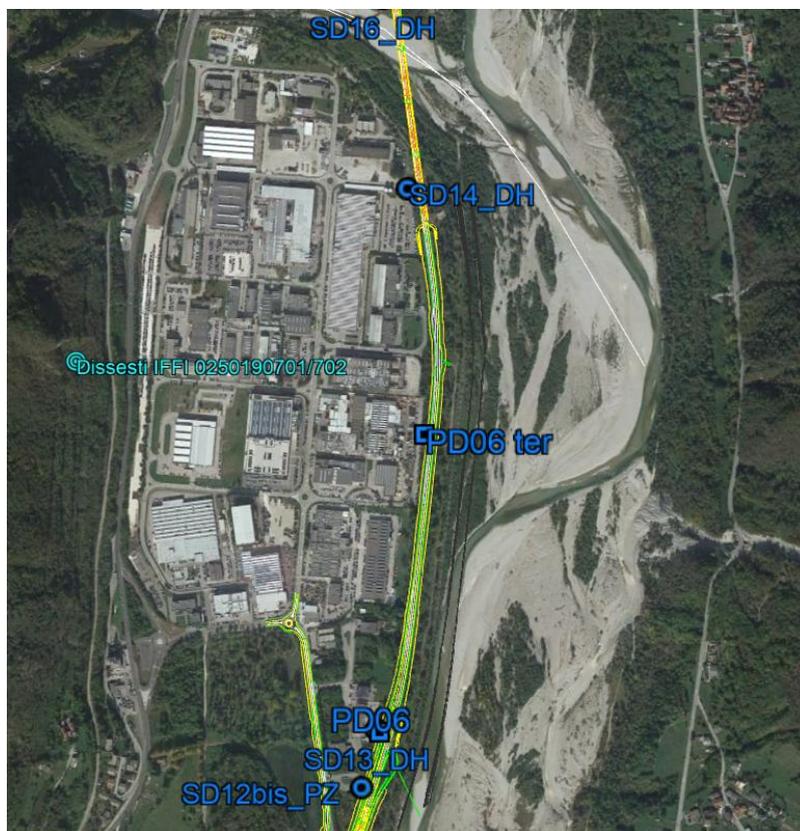
Ubicazione delle frane 02501190701/702

Tali dissesti hanno interessato il versante orientale del Monte Sorasass, rilievo che limita a monte l'attuale SS 51 all'altezza dell'area mediana della zona industriale di Villanova . Il dissesto **02501190701** è segnalato nelle schede IFFI (allegate alla relazione di progetto alla pag 58) come scivolamento rotazionale ed è avvenuto nel 1863, in concomitanza di eventi piovosi eccezionali. Il dissesto **02501190702** è segnalato nelle schede IFFI (allegate alla relazione di progetto alla pag 58) come scivolamento rotazionale ed è avvenuto nel 1966 .

Ambedue i dissesti descritti appaiono correlati alla instabilizzazione del detrito di falda presente alla base delle scarpate interessanti il massiccio calcareo che delimita la valle del Piave. I dissesti non mostrano segni di riattivazione e non è prevedibile una loro estensione sino ad interferire con il tracciato di progetto.

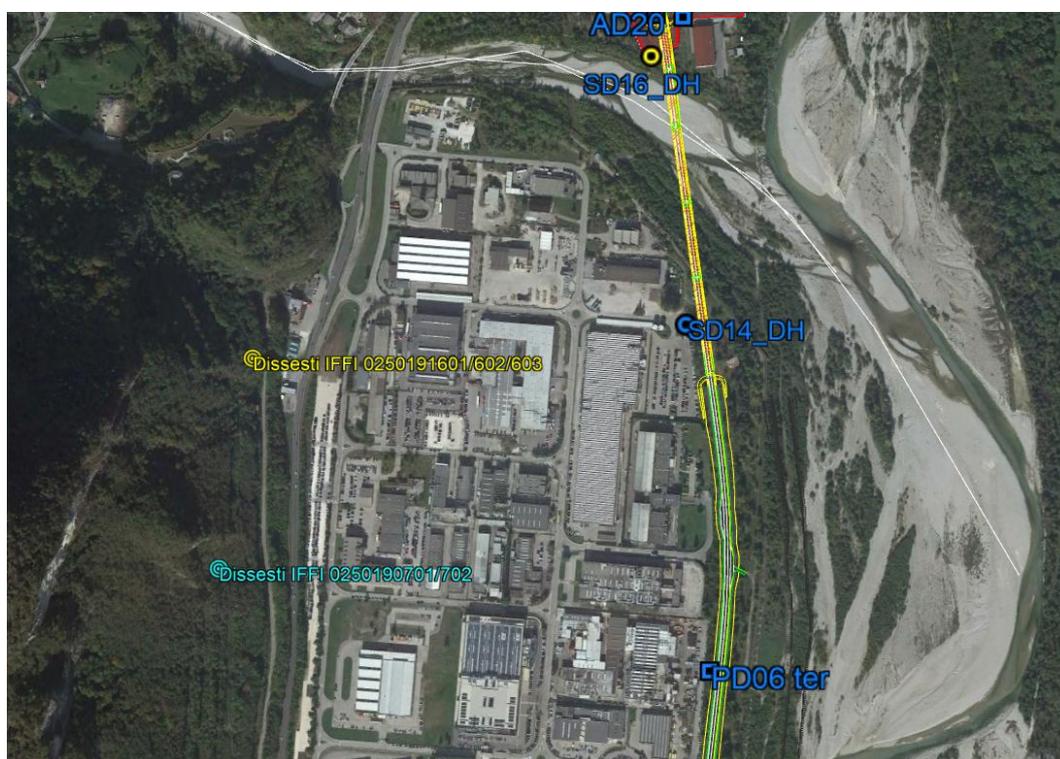
Ubicazione delle frane 02501190601/602/603

Tali dissesti hanno interessato il versante orientale del Monte Sorasass, rilievo che limita a monte l'attuale SS 51, all'altezza del limite settentrionale della zona industriale di Villanova. Il dissesto **02501190601** è segnalato nelle schede IFFI (allegate alla relazione di progetto alla pag 58) come scivolamento rotazionale/traslativo ed è avvenuto nel 1914, provocando danni alla sottostante linea ferrata. Il dissesto **02501190602** è segnalato nelle schede IFFI (allegate alla relazione di progetto alla pag 58) come scivolamento rotazionale/traslativo ed è avvenuto nel 1964, , provocando danni alla sottostante strada statale SS51 . Il dissesto **02501190603** è segnalato nelle schede IFFI (allegate alla relazione di progetto alla pag 58) come scivolamento rotazionale/traslativo ed è avvenuto nel 1970, provocando danni alle sottostanti abitazioni rurali.

I dissesti descritti appaiono correlati alla instabilizzazione del detrito di falda presente alla base delle scarpate interessanti il massiccio calcareo che delimita la valle del Piave. I dissesti non mostrano segni di riattivazione e non è prevedibile una loro estensione sino ad interferire con il tracciato di progetto.

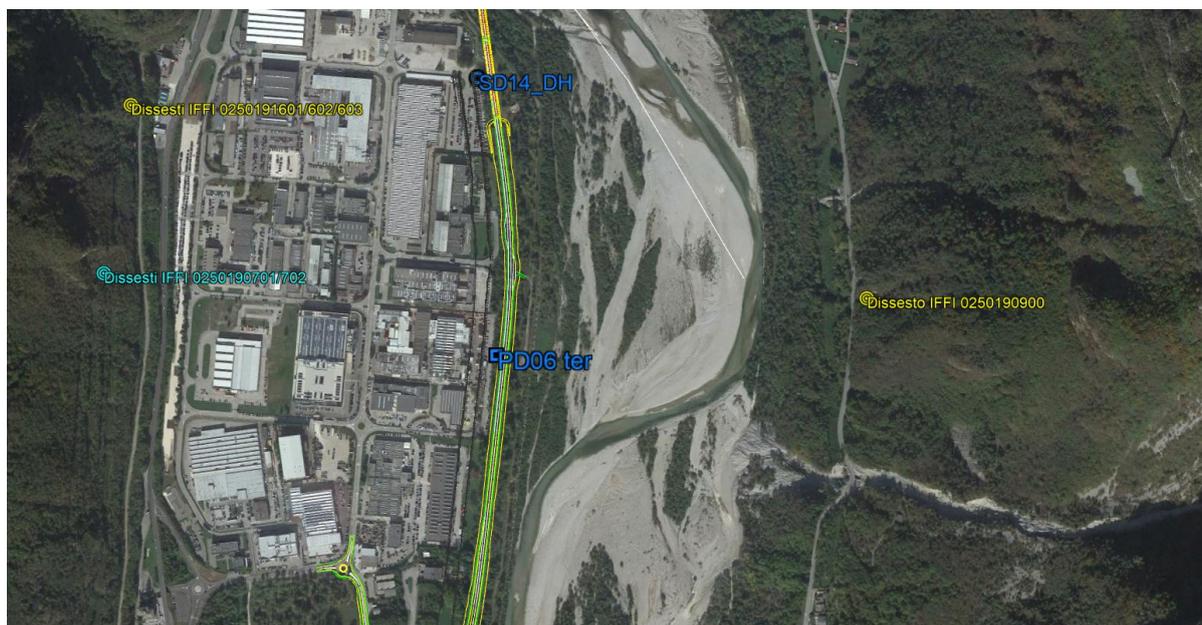
Ubicazione della frana 02501190900

Tale dissesto è segnalato nelle schede IFFI (allegate alla relazione di progetto alla pag 58) come scivolamento rotazionale ed è avvenuto nel 1957 in concomitanza di eventi piovosi eccezionali.. Il dissesto è correlato alla instabilizzazione del detrito di falda presente alla base delle scarpate interessanti il massiccio calcareo che delimita la valle del Piave in sinistra idraulica. Il dissesto descritto è correlato all'attività erosiva e di scalzamento al piede del versante effettuata dal fiume Piave che, in piena, esercita una significativa azione erosiva sulle coltri detritiche.

Il dissesto non è attivo e non mostra segni di riattivazione ; non è prevedibile quindi una sua estensione sino ad interferire con il tracciato di progetto.

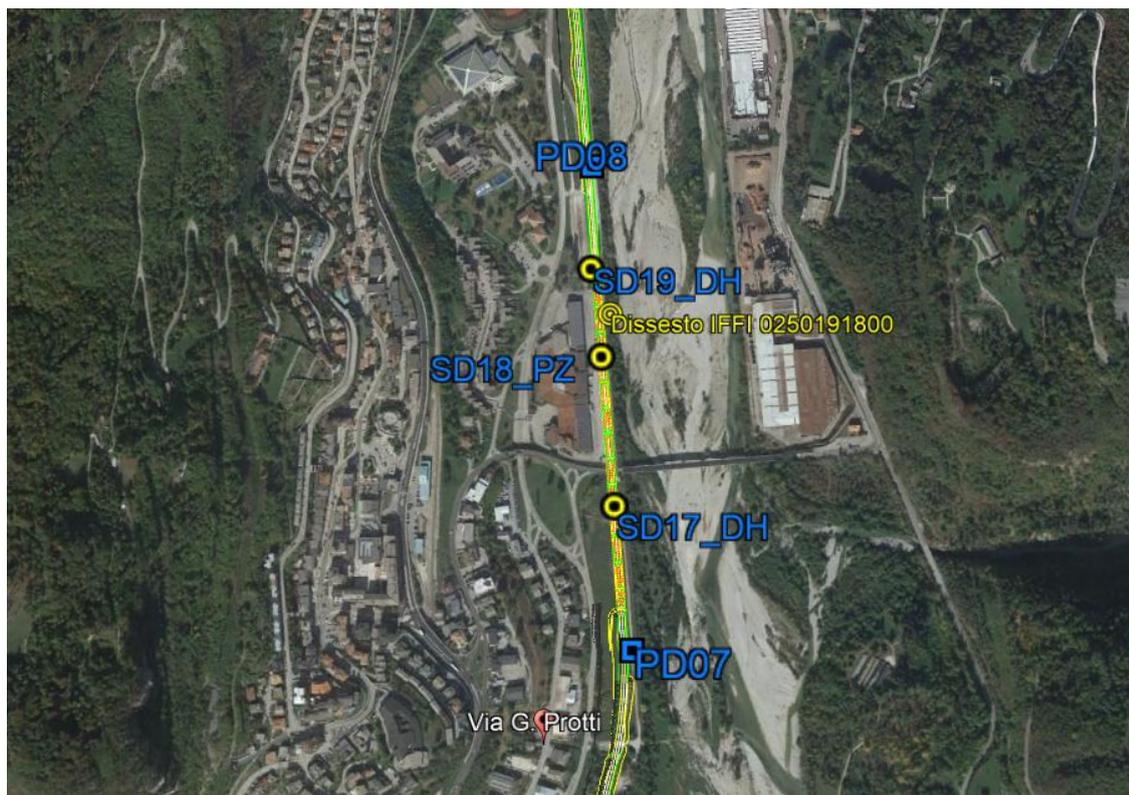
Ubicazione della frana 02501191800

Tale dissesto è segnalato nelle schede IFFI (allegate alla relazione di progetto alle pagg 54-56) come scivolamento rotazionale correlato all'azione di scalzamento al piede del terrazzo fluviale, ed

è avvenuto nel 2003, interessando un limitato tratto di argine fluviale del Piave.

La scheda segnala danni ad una condotta forzata ENEL.

Il dissesto non mostra segni di riattivazione e tenuto conto delle opere previste in progetto con strada in viadotto, non potrà interferire con il tracciato di progetto.

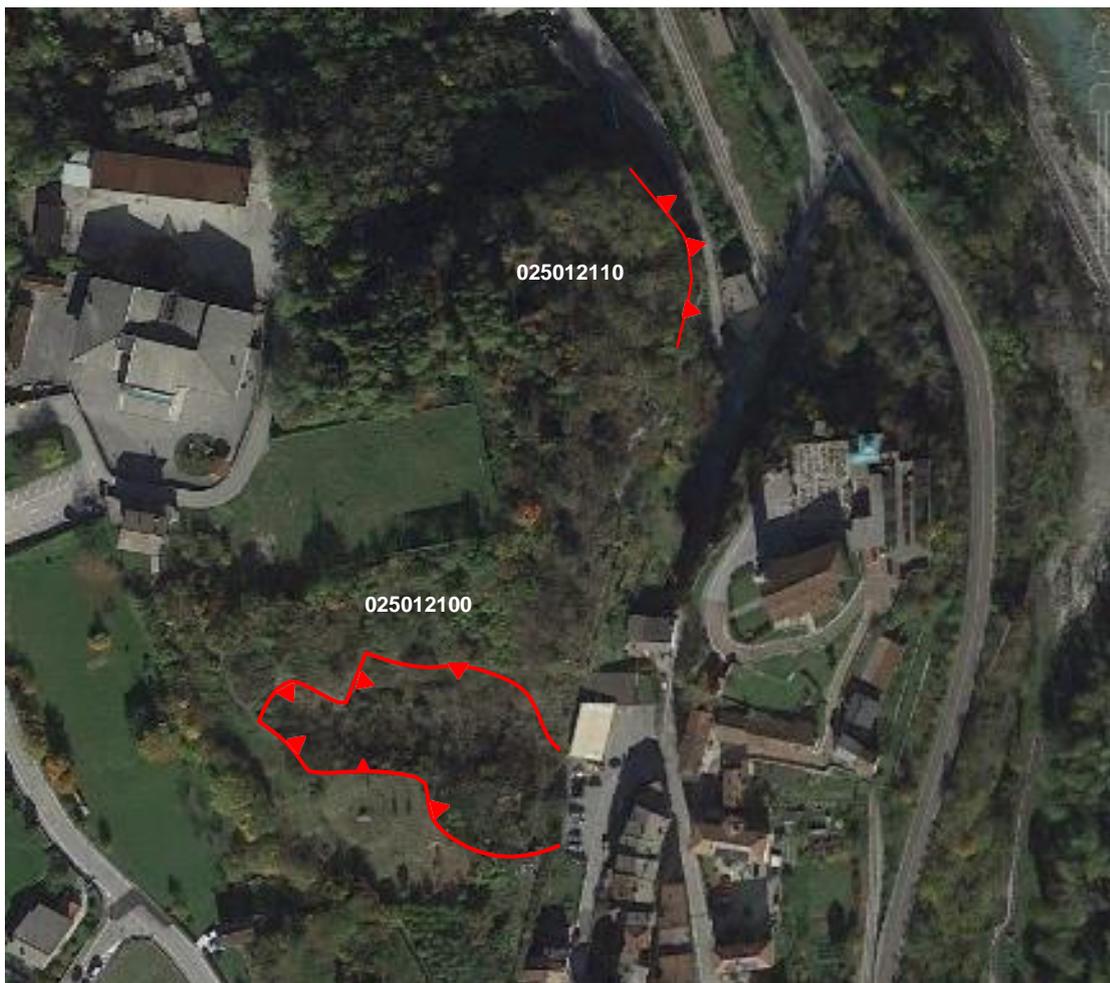
Ubicazione delle frane 0250121000 e 0250121100

più antico (025012100) sia in effetti ben vegetata e non mostri segni di movimento. Peraltro la forma lascia intendere come l'area possa essere stata altresì interessata in passato da attività di cava.

Dall'osservazione visuale dei blocchi visibili nell'area e dalle differenze nelle misurazioni delle giaciture nell'immediato intorno che talvolta cambiano vergenza nel giro di pochi metri, si conferma l'avvenuta deformazione gravitativa di versante a scala medio strutturale

Al fine di verificare l'attività del dissesto si è ricorso ai risultati delle indagini satellitari. Per l'area di Castellavazzo, dall'analisi delle indagini satellitari, come evidenziano le mappe in relazione geologica da pag 77 a pag.84 , non si ravvedono zone soggette a particolari fenomeni di subsidenza ne di frana, con l'evidente esclusione della frana del Monte Toc ancora in fase di assestamento. Tali risultati confermano quindi la stabilità geomorfologica dell'area interessata dalla realizzazione della galleria.

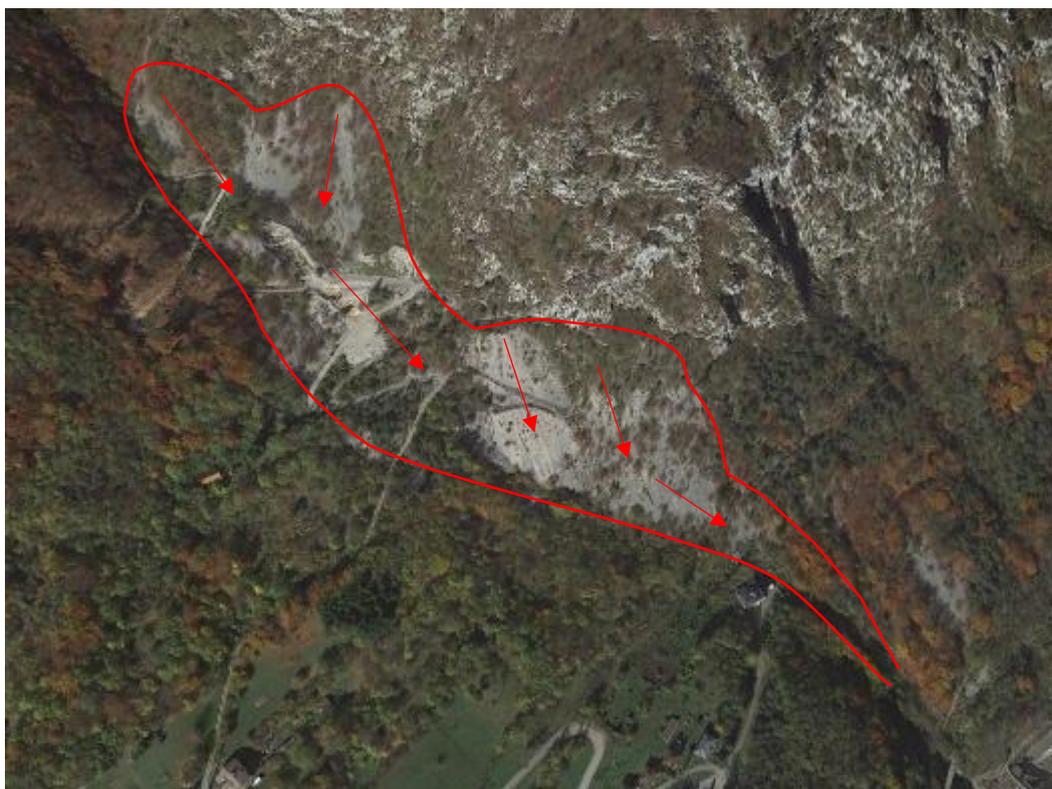
Ubicazione della frana 0250121900

Alla progressiva 10+857 , in corrispondenza dell'imbocco Nord , prima della stretta vallecola che il tracciato attraversa in viadotto (Viadotto Fason), in località Gardona, si rileva un movimento gravitativo di massa di discrete dimensioni, che si sviluppa nel settore a monte dell'imbocco della galleria il cui detrito confluisce poi, in prossimità dello stesso imbocco, nella vallecola che sottopassa la S.S.51 "Alemagna" terminando il percorso nel Piave .

Si tratta di tratta di un dissesto complesso, caratterizzato nella parte alta, a monte della centrale ENEL, da fenomeni di crollo e rotolamento e nel settore di valle da fenomeni di scivolamento detritico (tipo "debris flow") a spese dell'ampio deposito detritico che si sviluppa ai piedi delle falesie rocciose. Le passate attività ENEL nell'area, con lo scavo della/e galleria/e sia di ispezione che di adduzione, potrebbero aver contribuito all'alimentazione e formazione del deposito detritico. Il dissesto è presente anche nel Catalogo IFFI, che lo classifica come frana con dinamica di crollo associata a rotolamento e colata detritica (*frana 0250121900*). Viene altresì segnalata la potenziale elevata velocità del movimento in caso di riattivazione legata alla presenza di acqua e la discreta pendenza del pendio/forra.

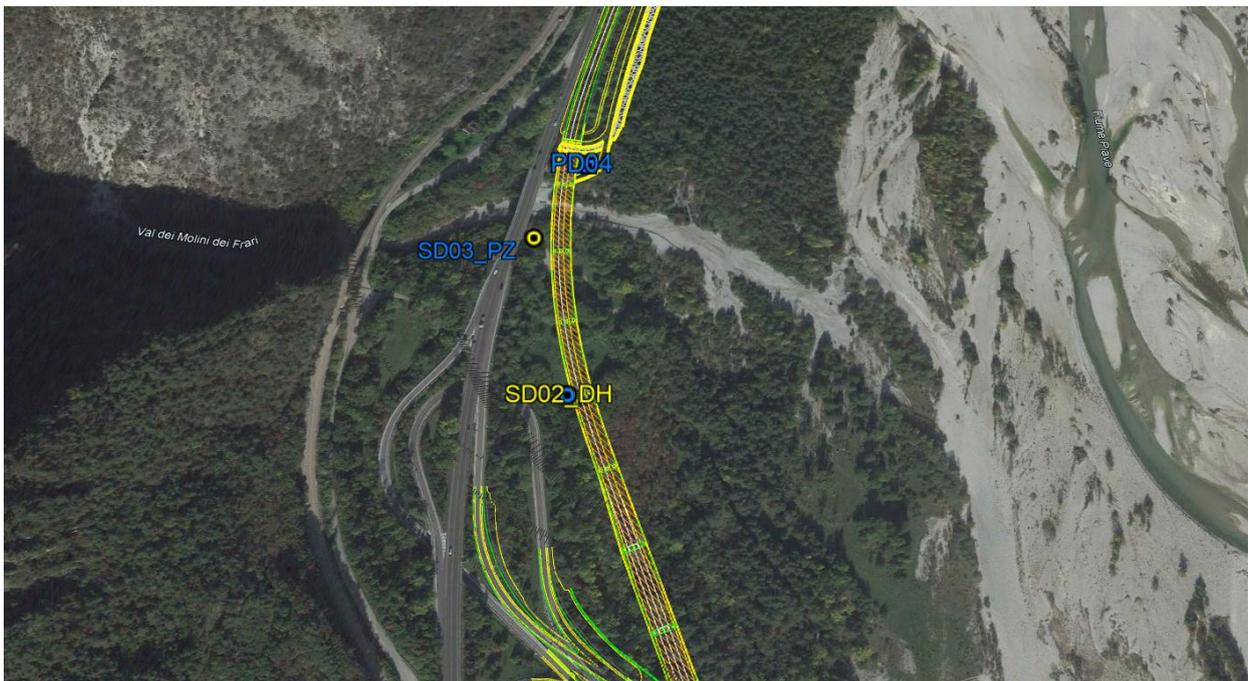
Tracciato stradale nell'area della conoide del T. Rio de Frari

Il tracciato di progetto si sposta più ad Est dell'attuale tracciato della SS51, allontanandosi quindi dall'area apicale della conoide e spostandosi verso aree mediane della stessa caratterizzate da maggiore deposito e minore erosione, riducendo così il rischio di danni alle opere durante gli eventi meteorici intensi.

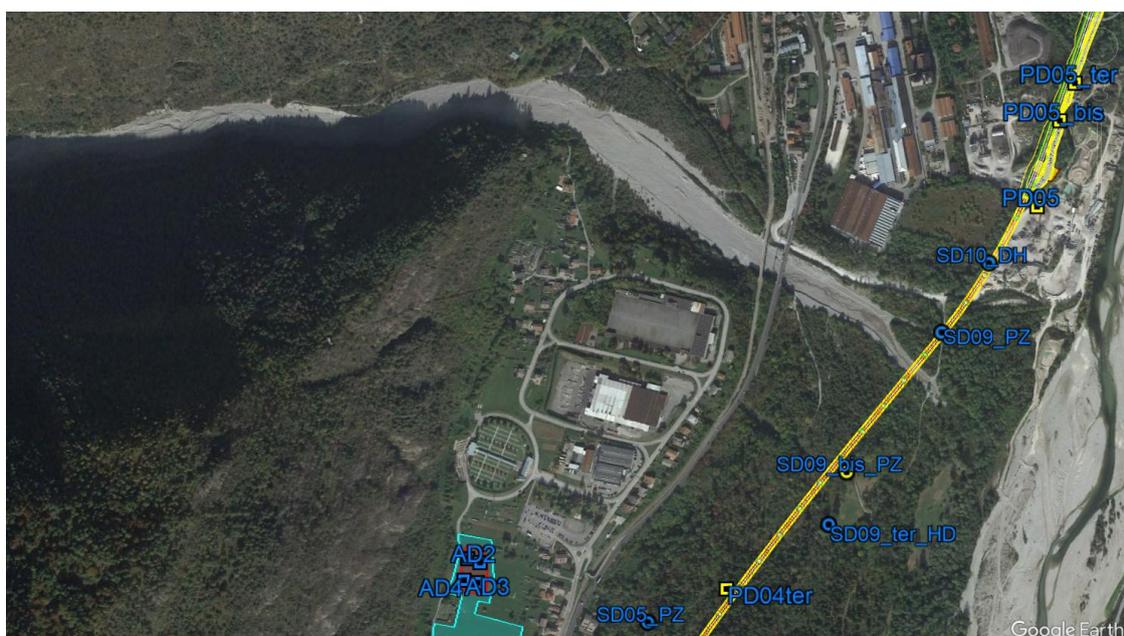
Tracciato stradale nell'area della conoide del T. Desedan

Il tracciato di progetto si sposta più ad Est dell'attuale tracciato della SS51, allontanandosi quindi dall'area apicale della conoide e spostandosi verso aree medie della stessa caratterizzate da maggiore deposito e minore erosione, riducendo così il rischio di danni alle opere durante gli eventi meteorici intensi.

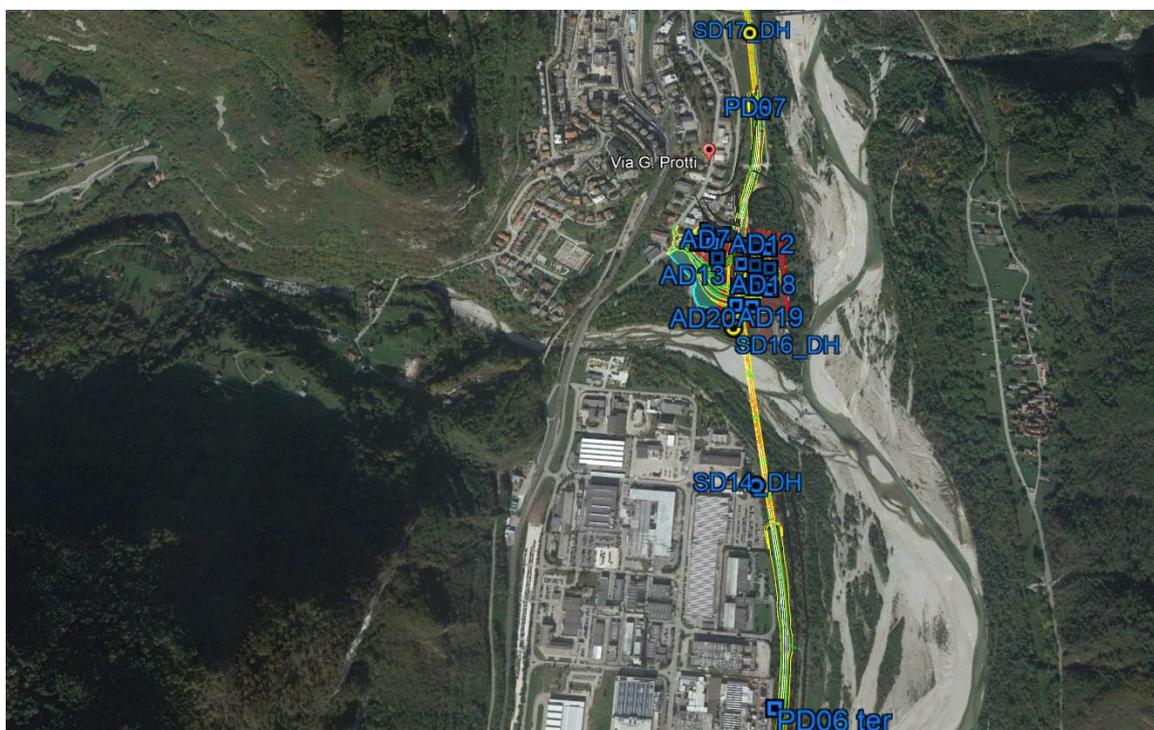
Tracciato stradale nell'area della conoide del T. Maè

Lo sviluppo longitudinale del conoide è pari a circa 1600 m con un pendenza media del 6%. La conoide del Torrente Maè è ascrivibile alle conoidi di tipo detritico con depositi massivi, caotici, a matrice prevalente, in cui la frazione grossolana è disposta in modo casuale nella matrice più fine ed in cui non sono presenti evidenze di stratificazione.

Sia l'attuale corso della SS 51 che la linea ferrata interferiscono con la conoide alluvionale del Maè nella sua zona apicale, allo sbocco del torrente nella valle ,trovandosi soggette ad intensi fenomeni erosivi.

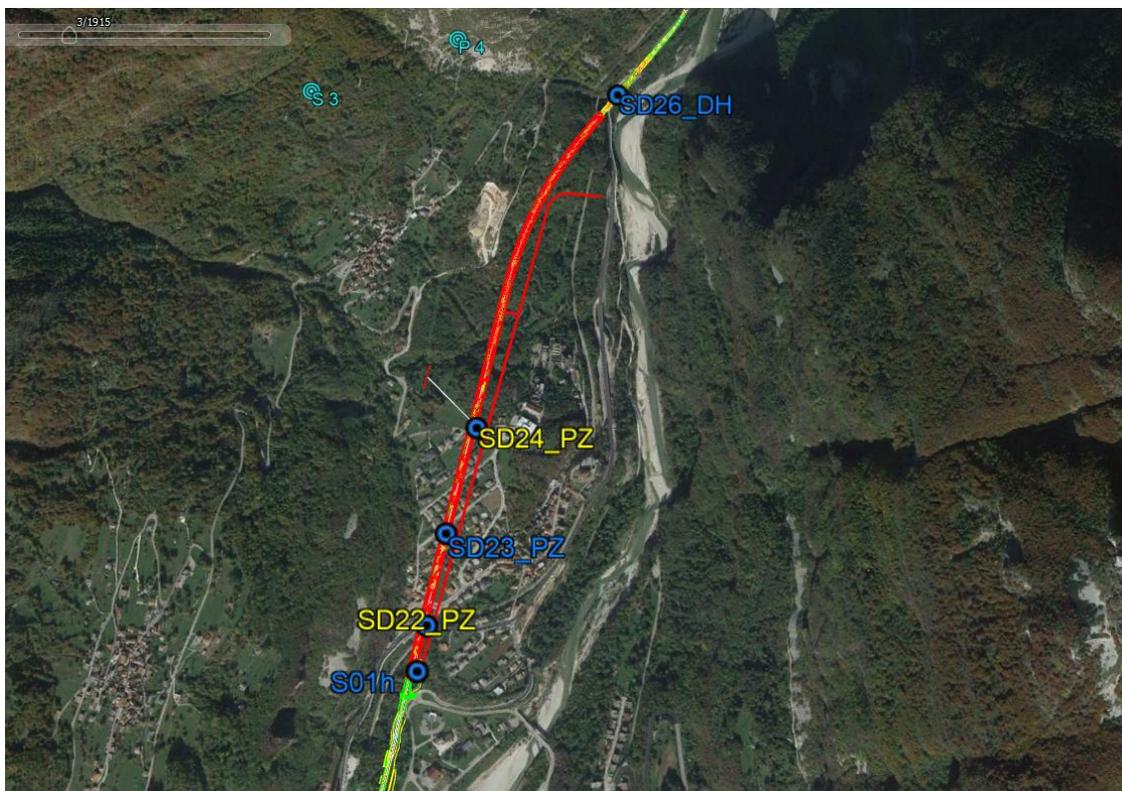
Tracciato della Galleria Castellavazzo

Procedendo nel verso delle progressive crescenti, il tracciato planimetrico si sviluppa in rettilineo per circa 1240 m con direzione NNE-SSO e poi segue con una curva circolare destrorsa di raggio 1050 m, assumendo direzione NE-SO.

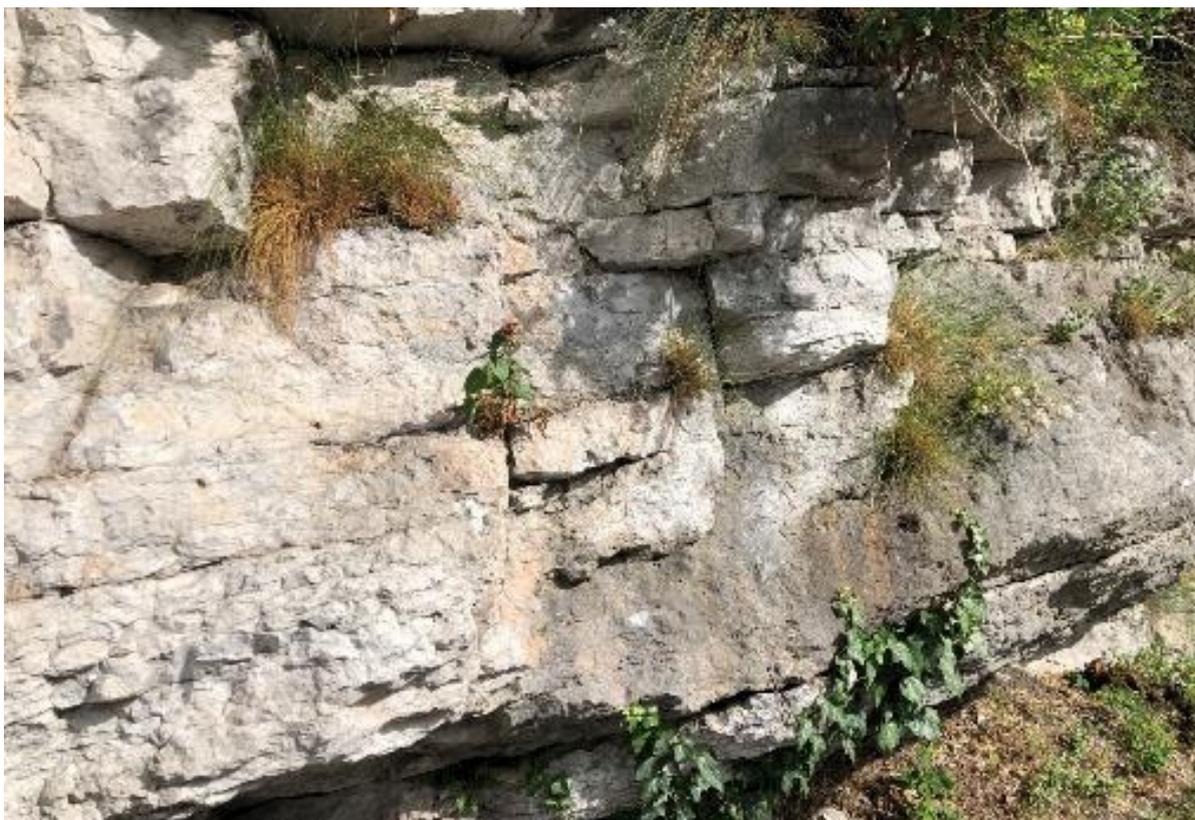
Affioramento di calcari di Soccher a Castellavazzo.

I calcari mostrano generalmente direzione NNE-SSO ed immersione verso Est, con inclinazione variabile tra 5 e 25°. Lo scavo della galleria sarà quindi in direzione (coincidenza tra l'asse della galleria e la direzione degli strati) interessando la monoclinale calcarea immergente ad Est verso l'asta del Piave.

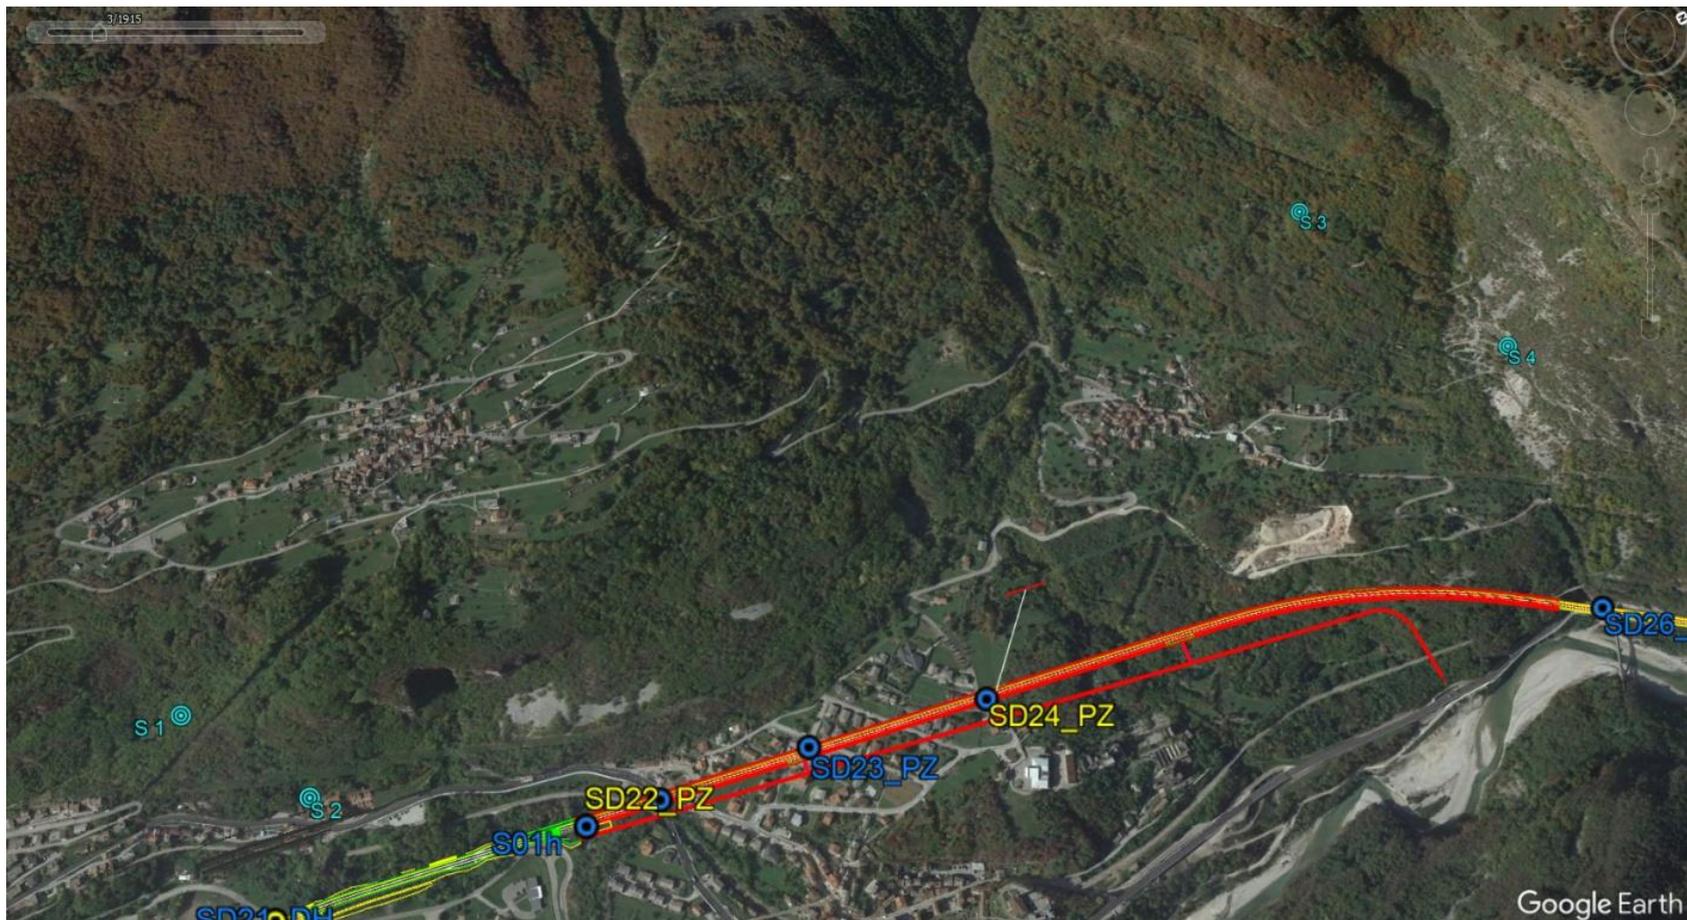
Ubicazione delle manifestazioni sorgentizie a monte del tracciato della galleria di progetto.

In particolare i rilievi effettuati hanno evidenziato la presenza di 5 manifestazioni sorgentizie a monte del tracciato della galleria.

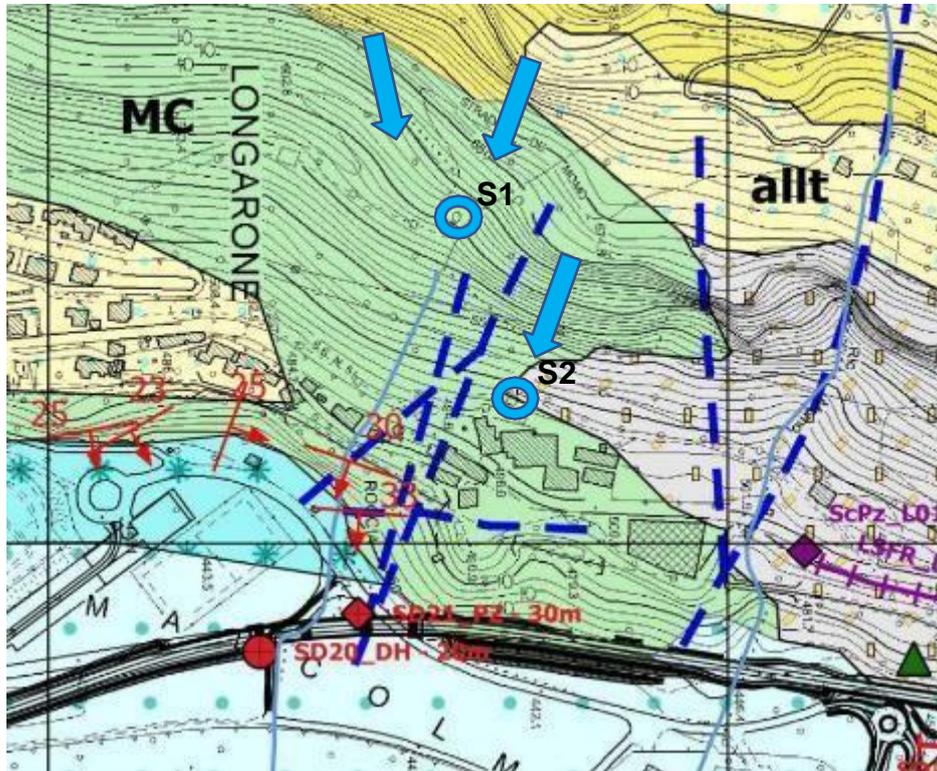
– Sorgenti S1 e S2

Le sorgenti S1 e S2 sono ubicate sul versante a monte del tratto di tracciato che precede la galleria, in uscita dall'abitato di Longarone. Le due sorgenti non ispezionabili sono ubicate a valle dei depositi fluvi-glaciali ricoprenti il substrato costituito dai calcari di Soccher.

La sorgente S2, poco a valle ha un serbatoio di accumulo cui è collegata una piccola fontana posta al margine del parcheggio che costeggia la strada comunale, al momento del sopralluogo (marzo 2022) la portata risultava inferiore a 1l/min.

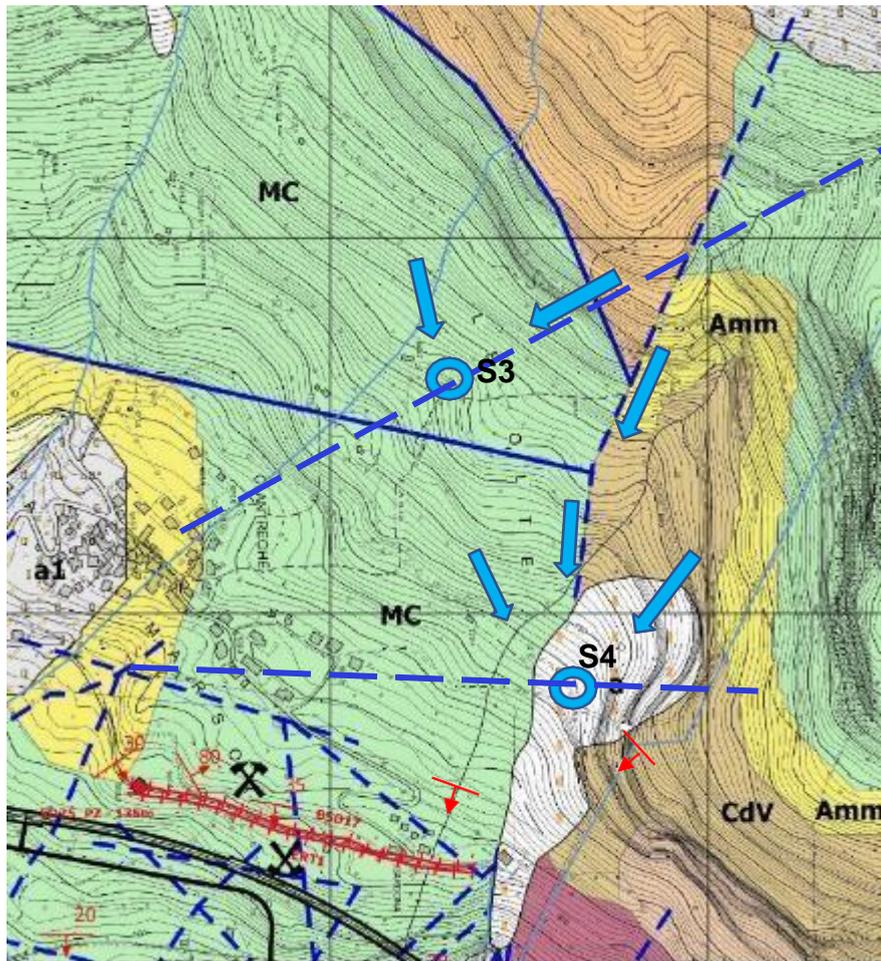
Fig. 69 – Sorgenti S3 e S4 a nord di Olangreghe

Altre due sorgenti S3 e S4 sono ubicate a nord di Olantreghe, a monte del tracciato della galleria.

La sorgente S3, non ispezionabile, affiora a quota 844 m s.l.m. quota superiore di quella della galleria posta a circa 470 metri sul l.m.m..

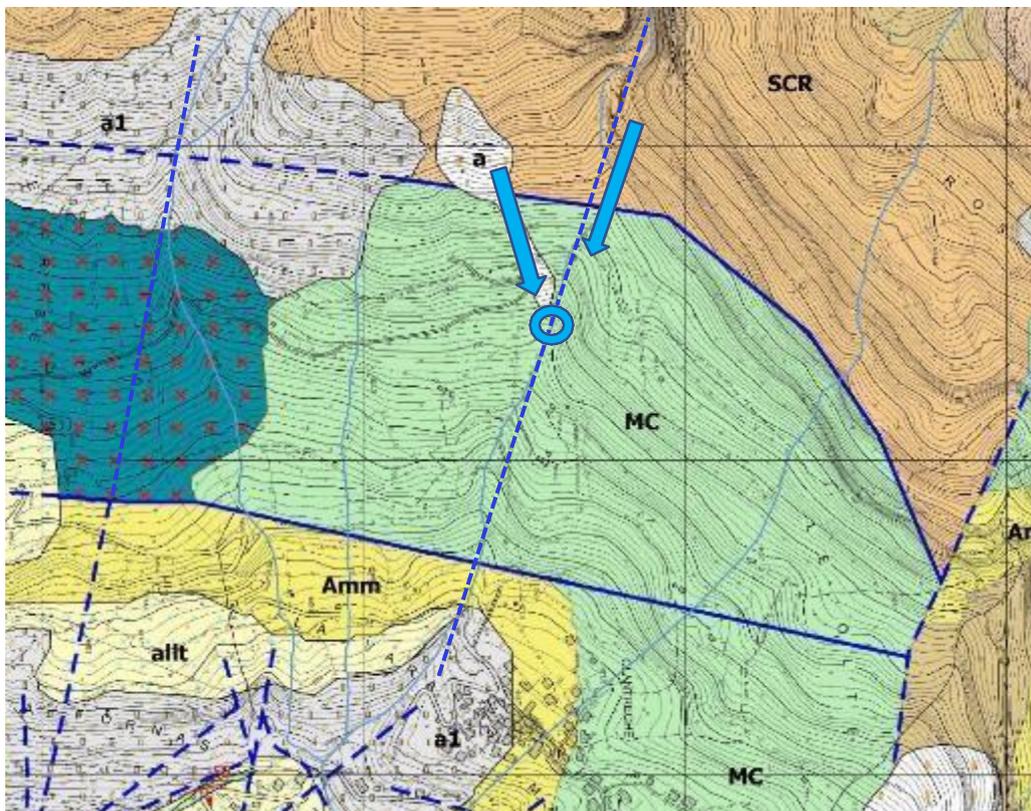
Fig. 72 – Sorgente a monte di Olantreghe

La sorgente, affiora dal Calcarea di Soccher e la sua scaturigine è probabilmente ascrivibile a sorgente per soglia di permeabilità, costituito da interstrati più marnosi, meno permeabili, intercalati a quelli del calcare.

Tenuto conto della struttura monoclinica a franapoggio del versante con alimentazione delle sorgenti a monte delle scaturigini stesse e della quota delle sorgenti, circa 300 m superiore a quelle di imposta della galleria, è possibile escludere ogni interferenza tra le manifestazioni sorgentizie e lo scavo della galleria. Quest'ultimo non apporterà nessuna variazione al regime delle sorgenti, così come non lo ha portato in passato lo scavo delle gallerie ferroviarie, anch'esse a valle delle manifestazioni sorgentizie.
